**INSTITUTO FEDERAL DE MINAS GERAIS CAMPUS OURO PRETO
TECNOLOGIA EM CONSERVAÇÃO E RESTAURO DE BENS IMÓVEIS**

**MARIANA ALÉM DO OURO: A Invisibilidade das Capelas Históricas no
Turismo e Seus Desafios de Conservação**

MARIANA-MG
2025

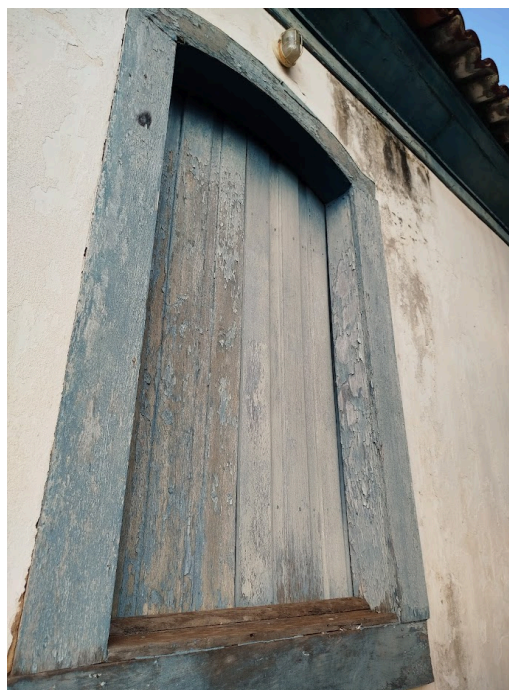
Já na entrada, é perceptível o descuido por parte dos órgãos responsáveis pela preservação do templo religioso. A (figura 54) mostra detalhe do estado avançado de degradação de uma das janelas da capela.

Figura 54– Janela da Capela de Santana.

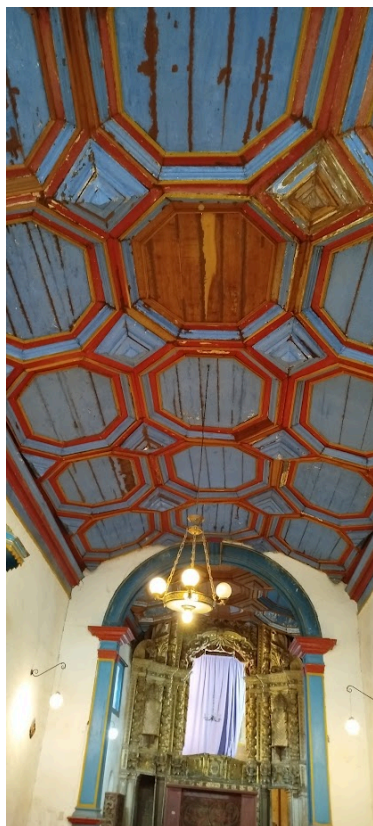
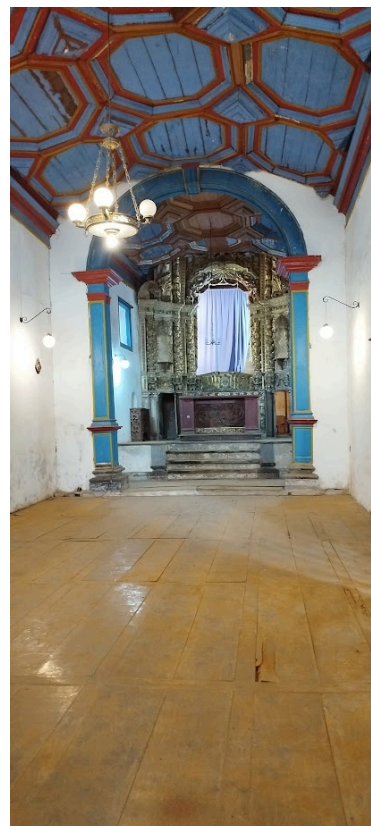
Ao entrar na capela, foi observado que o arco-cruzeiro, elemento estrutural que separa a nave do presbitério⁶, e o forro da nave em caixotões de madeira (figuras 55 e 56) estão com desgaste nas pinturas ornamentais e é visível a degradação da madeira.

Figuras 55 e 56- Forro em caixotões da nave da Capela de Santana.

Destaque para as pinturas ornamentais em azul, vermelho e dourado, além da visível degradação da madeira e falhas na pintura, e a vista geral do interior da Capela de Santana, evidenciando o retábulo-mor com a imagem coberta de Nossa Senhora de Santana, o arco-cruzeiro com colunas pintadas e o piso de madeira desgastado.

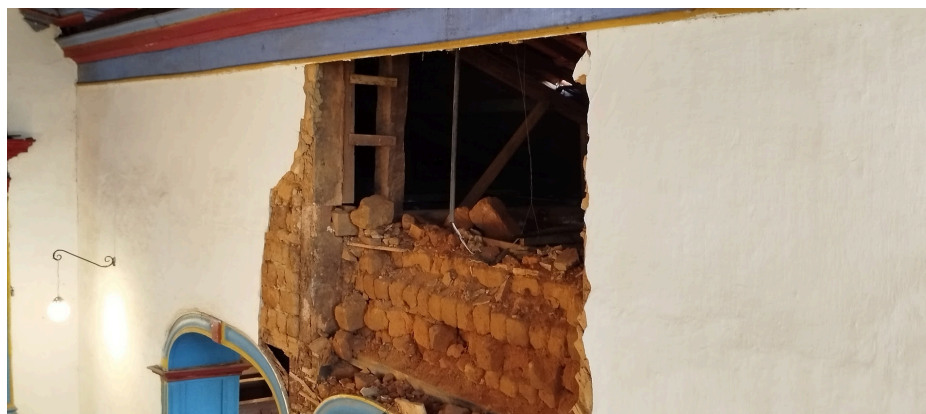
As patologias construtivas são bastante visíveis na região do arco-cruzeiro, onde se destaca uma abertura na alvenaria da parede lateral direita (Lado Epístola) superior que expõe o material construtivo original da edificação que é feito de adobe (figura 59). Na zona do coro, localizada sobre o vestíbulo e tradicionalmente utilizada para o canto litúrgico, verifica-se o avançado estado de degradação física da estrutura, evidenciado por fissuras, desgaste do forro e comprometimento das madeiras estruturais. Na imagem nota-se patologias como perda de revestimento, degradação do material construtivo, fissuras no arco inferior e falhas de vedação na cobertura.

Figura 59- Parede lateral interna da Capela com colapso de adobe.

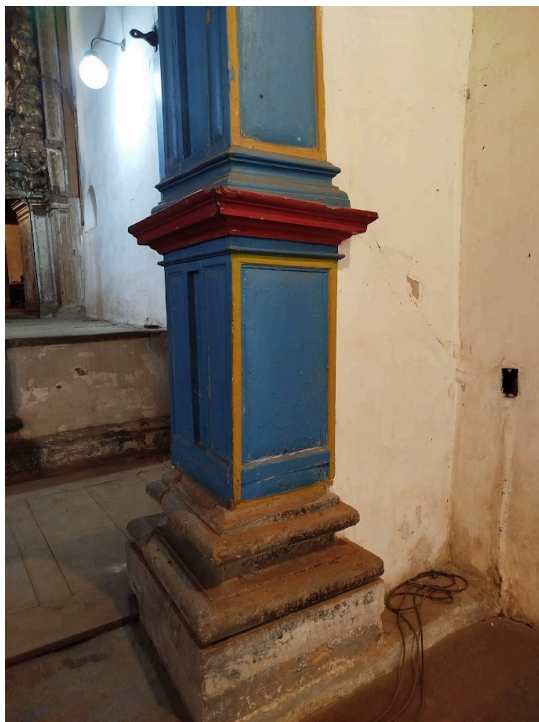
Figura 62- Pilar com pintura em azul, vermelho e amarelo.

Observa-se desgaste na pintura, indicando a necessidade de intervenção. Observa-se ainda sinais de umidade na base do pilar e na parede, evidenciando problemas de infiltração que comprometem a conservação do patrimônio.

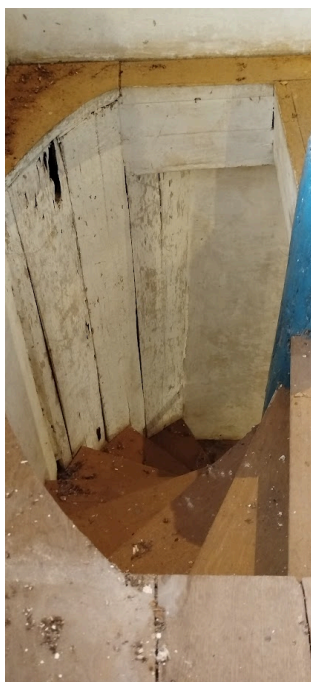
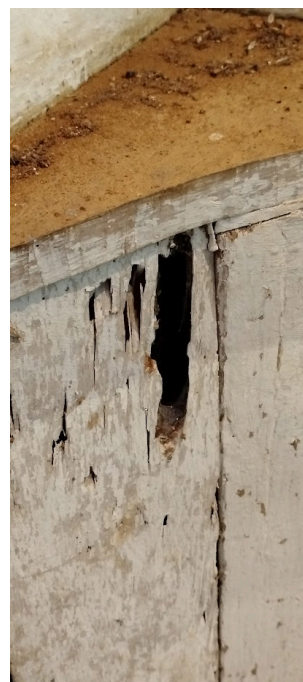
Figuras 63 e 64 –Escada para o coro da Capela de Santana deteriorada.

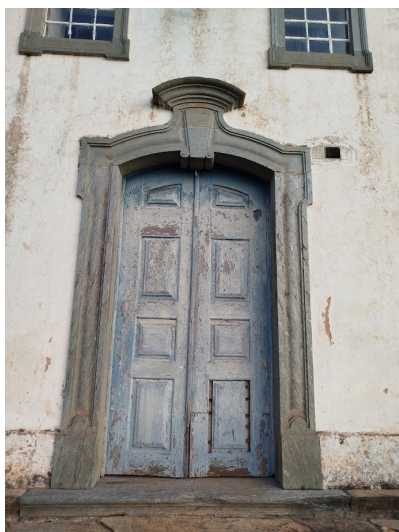
Figura 65- Portada da Capela de Santana.

A portada (figura 65), apresenta sinais visíveis de degradação, a estrutura em madeira encontra-se com pintura bastante desgastada e descascada, revelando o material exposto em vários pontos. Observa-se ainda danos na parte inferior da porta, com perda de elementos e fissuras. O conjunto em pedra também evidencia sujidades, desgaste superficial e pequenas trincas, características comuns de processos de deterioração por ação do tempo e falta de manutenção.

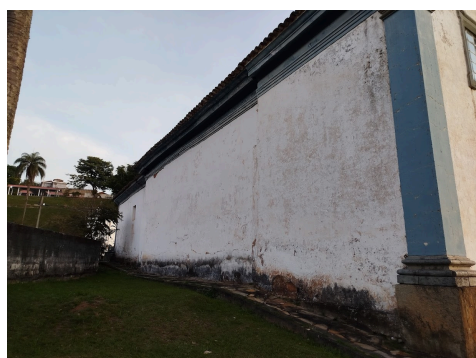
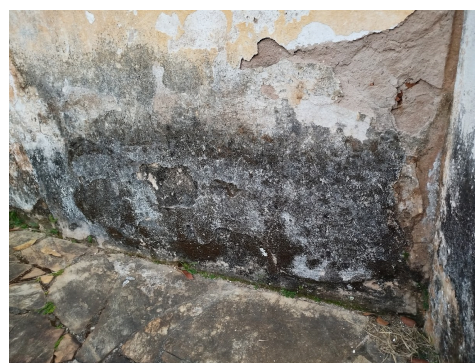
“Outras figuras registram as atuais condições de conservação da capela, evidenciando as patologias construtivas presentes e os danos causados pelo tempo e pela ação da umidade”. Estas evidenciam o avançado processo de degradação das alvenarias da capela, com destaque para a umidade ascendente, destacamento e perda de reboco, presença de eflorescências salinas, fissuras e trincas nas paredes externas e internas.

Figuras 66 e 67-Proliferação de microrganismos na base das paredes.

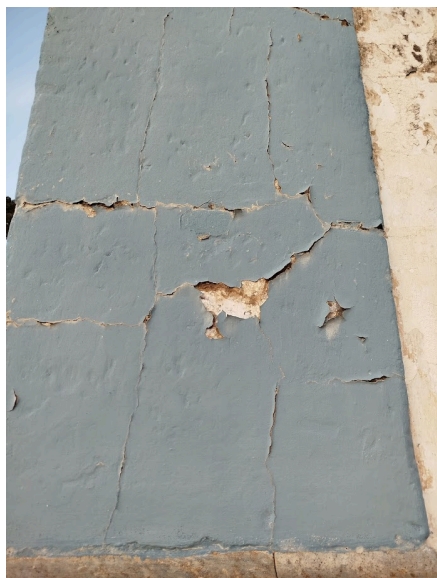
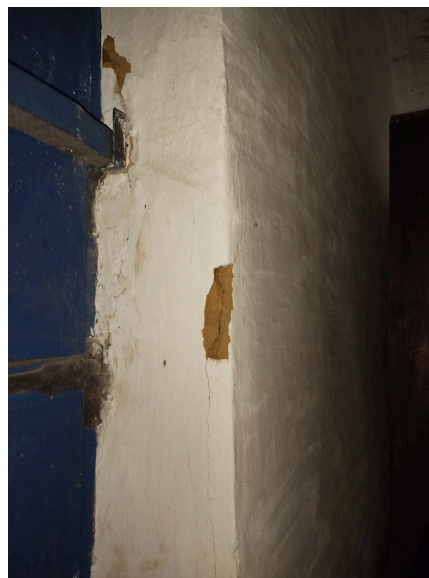
Figuras- 68 e 69- Danos nas paredes da Capela de Santana.

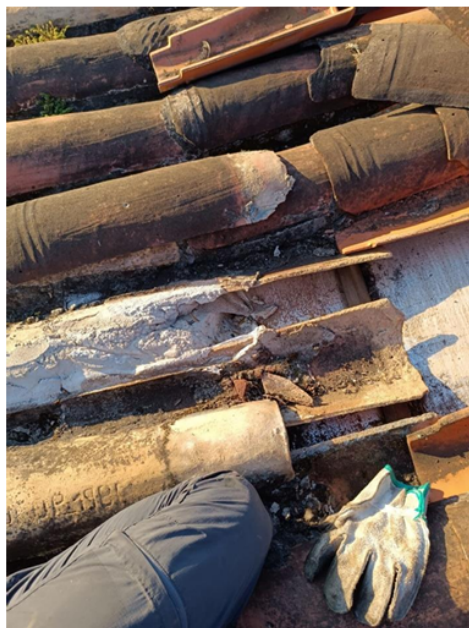
Figura 70-Telhado da Capela da Boa Morte com excesso de argamassa.

A figura evidencia a inclinação inadequada e excesso de argamassa de embocamento entre as telhas. Essa condição compromete o escoamento adequado da água pluvial, favorecendo infiltrações e o acúmulo de umidade na cobertura.

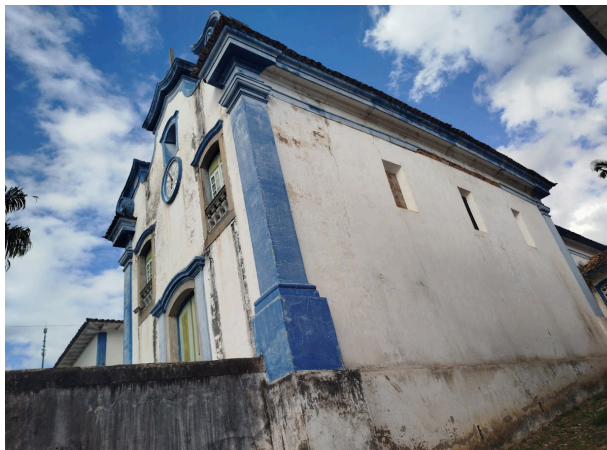
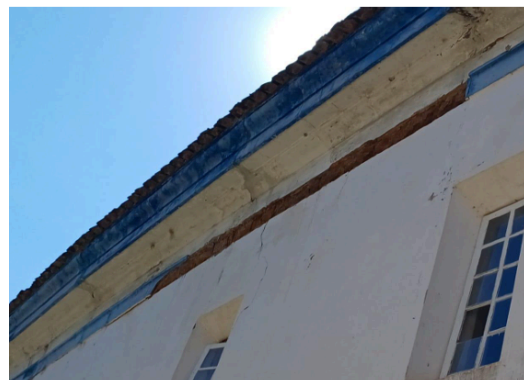
As (figuras 71 e 72) mostram o avançado estado de deterioração, com destaque para o intenso desprendimento do reboco nas paredes, principalmente na base, onde são visíveis manchas de umidade e sujidade.

Figura 71- Fachada lateral da Capela da Boa Morte, deteriorada e figura 72 parede lateral esquerda da nave da Capela da Boa Morte.

Esse trevo evidencia o desprendimento do reboco e a exposição do suporte construtivo em taipa. A imagem, retirada do Laudo Técnico de Inspeção, também revela fissuras verticais e marcas de umidade, indicando o avançado estado de deterioração e a necessidade de intervenções de conservação.

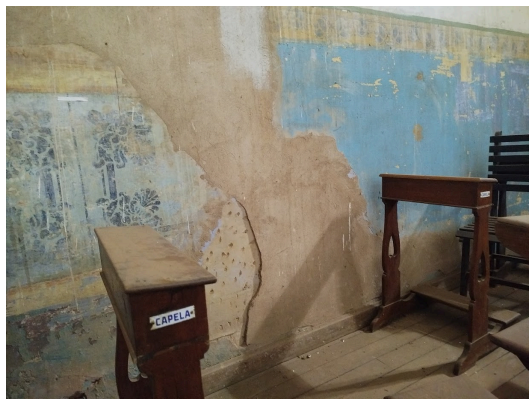
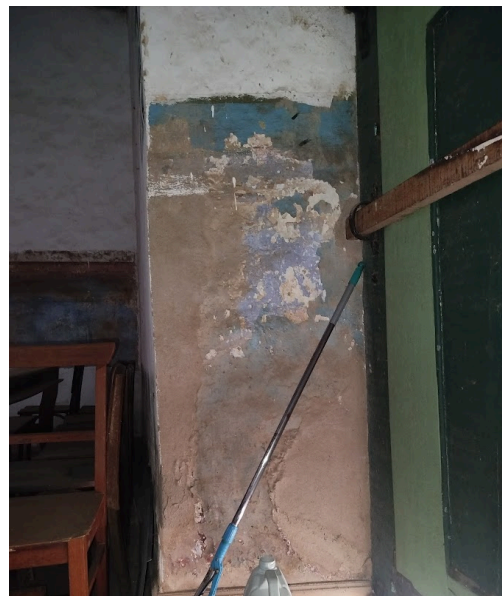
Figuras 73 e 74 – Parede lateral interna com desprendimento de reboco e parede interna ao lado da porta, descascamento da pintura.

A (figura 73) mostra a causa da infiltração e umidade, evidenciando a deterioração dos materiais construtivos e a necessidade de intervenção para conservação. E a (figura 74) mostra o descascamento da pintura e os sinais de infiltração, evidenciando a ação da umidade sobre as camadas de acabamento.

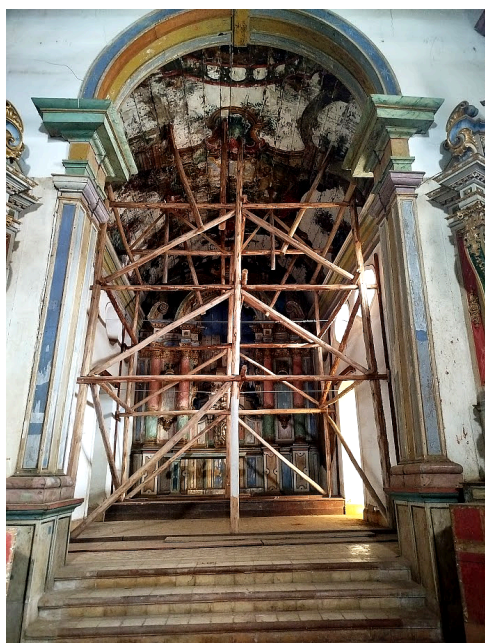
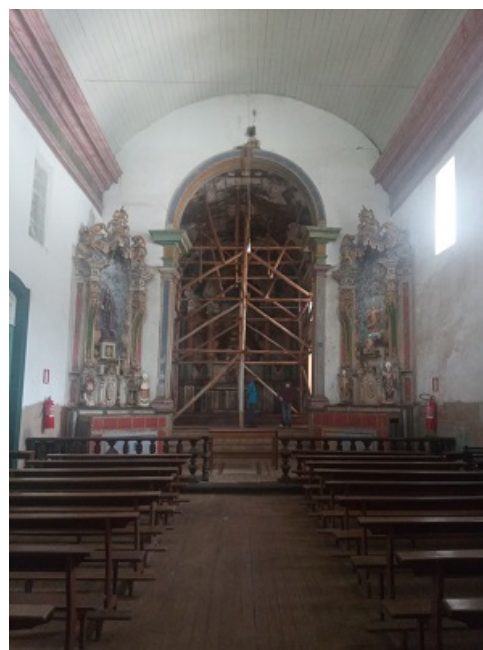
Sobre o estado de conservação da capela da Boa Morte, como mencionado nos parágrafos acima, foi constatada uma condição estrutural crítica do edifício. Logo na entrada foi observado que o arco-cruzeiro encontra-se escorado (figura 75), medida adotada em função da movimentação das alvenarias, que vem apresentando sinais de afastamento e fissuramento desde de 2022, segundo mostra o Relatório fotográfico de identificação dos riscos feito pelo IPHAN no ano de 2022. (figura 76 retirada do laudo técnico.

Figuras 74 e 75-Escoramento do Arco-Cruzeiro.

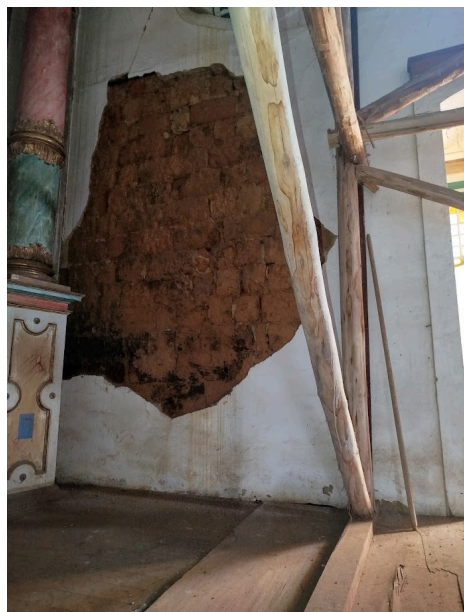
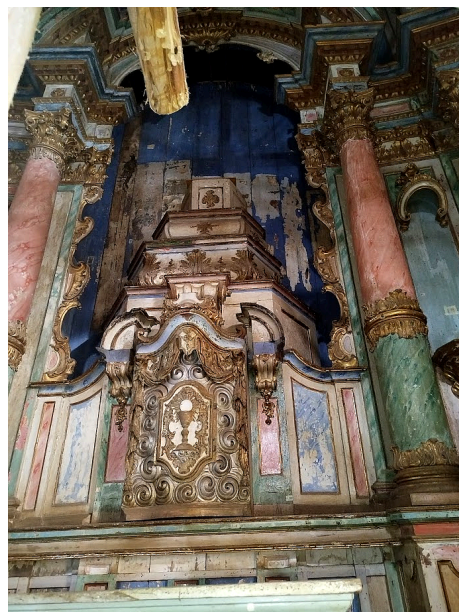
Na parede lateral direita lado Epístola da nave da Capela da Boa Morte (figura 77), adjacente ao retábulo, observa-se a exposição do adobe original, decorrente do desprendimento do revestimento (reboco), o que evidencia um avançado estado de degradação dos materiais construtivos. No retábulo (figura 78), é constatada a perda significativa da camada pictórica, comprometendo a integridade estética e histórica do bem cultural. A pintura do forro da capela, sobretudo na região do altar, também apresenta perda de camadas pictóricas, indicando o avanço do processo de deterioração.

Figuras 76 e 77 –Adobe original exposto devido a desprendimento do reboco.

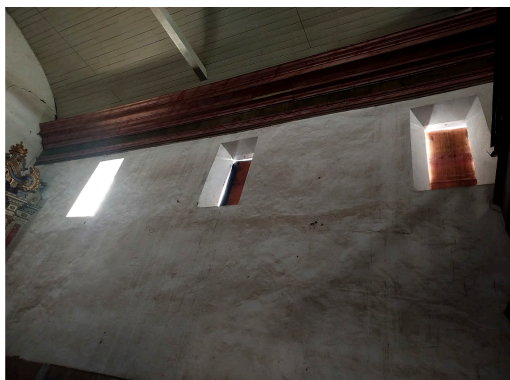
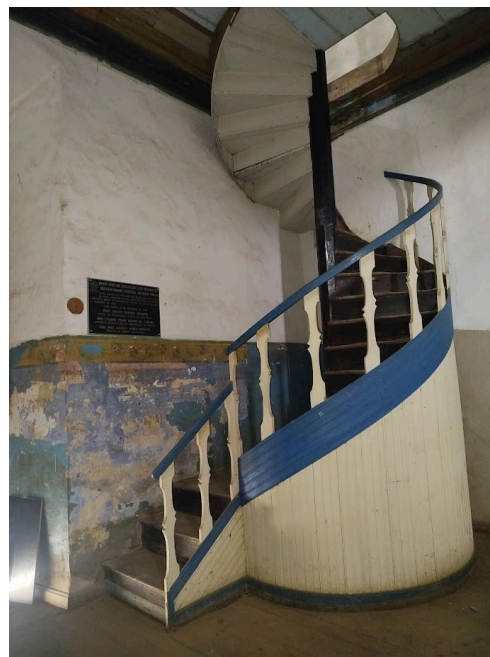
Figuras 79 e 80 – Janelas com vidros quebrados, favorecendo deterioração.

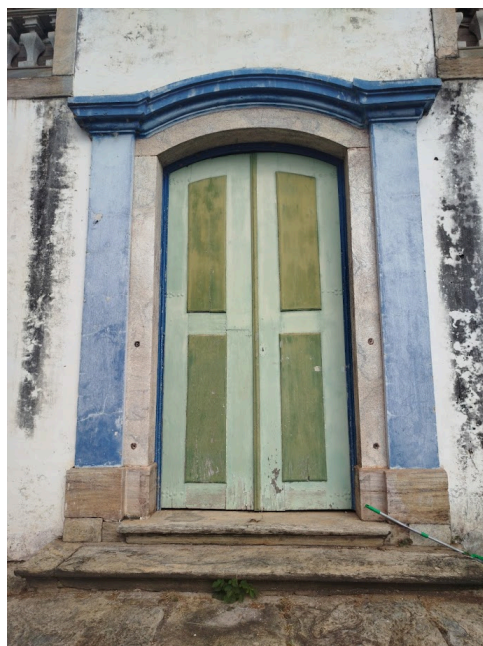
Figura 81- Portada principal da Capela da Boa Morte.

A portada principal (figura 81) da capela apresenta-se em estado de conservação regular a ruim, com evidentes sinais de desgaste. Observa-se sujidades, manchas de umidade, escurecimento por fuligem e perda de material nas juntas da cantaria, além de vegetação invasora junto aos degraus. A porta de madeira está deteriorada, com pintura desgastada, fissuras e deformações. As molduras em azul também apresentam desgaste e falhas de acabamento, e há corrimento e manchas na alvenaria. É recomendado limpeza controlada, recomposição das juntas, tratamento ou substituição das partes comprometidas da porta, repintura adequada e remoção da vegetação junto à base da fachada.

Destaque visível na cantaria, perda de material nas juntas, vegetação invasora na base e deterioração da porta de madeira e das molduras pintadas.

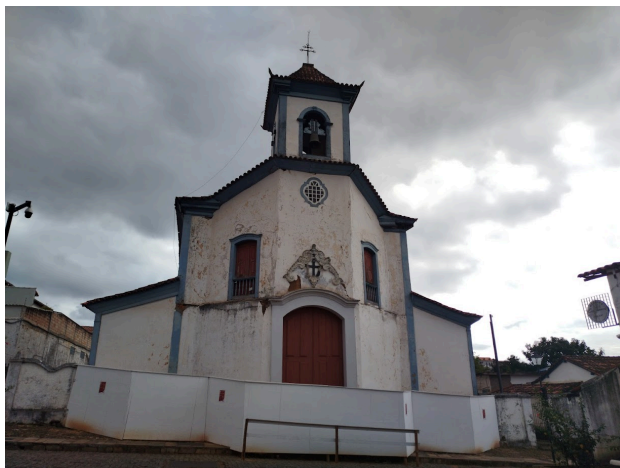
Figura 82- Tapumes na fachada da Capela Rainha dos Anjos.

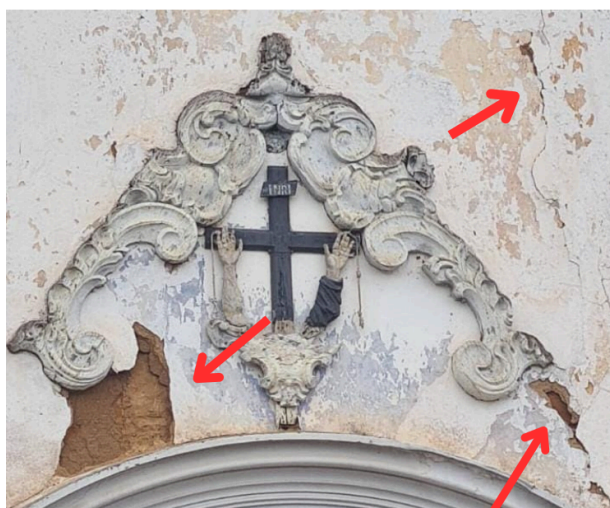
Externamente, foi observado um deslocamento de reboco próximo ao emblema franciscano, como mostra a (figura 83) . Esse tipo de dano é recorrente em edificações históricas e geralmente está associado a fatores como umidade, variações térmicas e falhas na aplicação ou envelhecimento do revestimento, vindo a comprometer tanto a estética quanto a integridade da construção.

Figura 83- Desprendimento do reboco em volta do emblema de São Francisco.

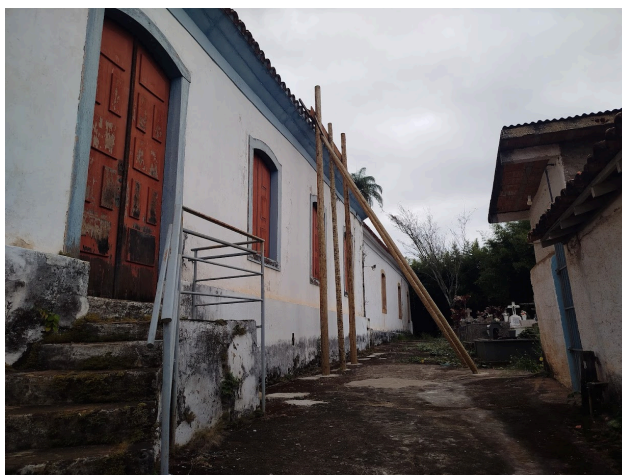
Figura 84 -Escoramento das paredes da Capela Rainha dos Anjos.

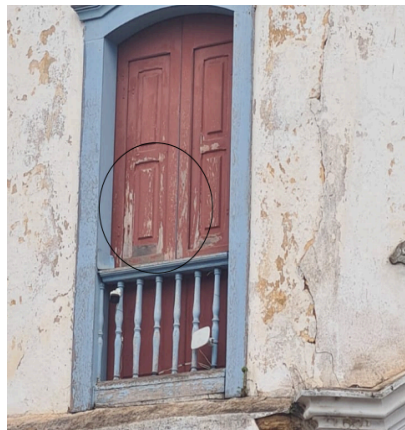
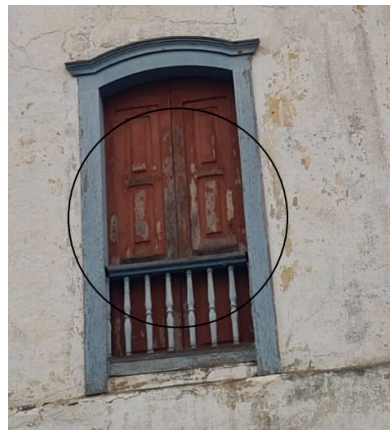
Figuras 85 e 86- Janelas de madeira da Capela Rainha dos Anjos.

As janelas de madeira (figuras 85 e 86) estão sofrendo desgaste devido à perda da camada de tinta protetora, ficando expostas às intempéries. Isso resulta em fotodegradação (ação dos raios UV), rachaduras causadas por variações de umidade e temperatura, além de descamação da tinta. Essas patologias comprometem a proteção da madeira e aceleram sua deterioração. O tratamento envolve reparo das partes danificadas, preparação da superfície e reaplicação de tinta resistente ao clima.

A figura evidencia o desgaste do material e a perda significativa da camada de pintura, indicativos do avançado processo de deterioração e da necessidade de ações de conservação.

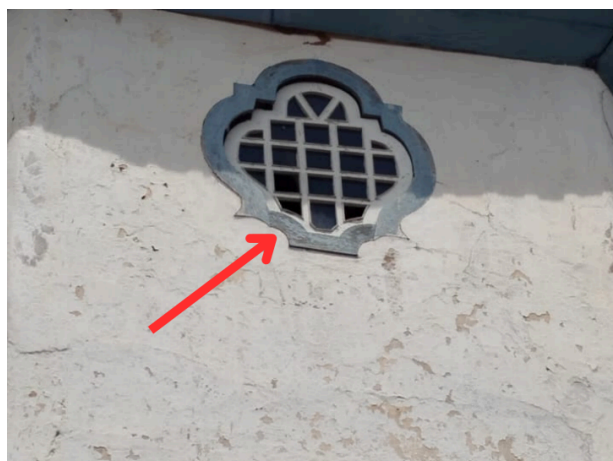
Figura 87- Óculo central da fachada da Capela Rainha dos Anjos.

A ausência de vidros no óculo da capela (figura 87) pode ser resultado de desgaste natural, acidentes (como impactos físicos), ou da fragilidade causada pela ação do tempo e das intempéries. Além disso, a falta de manutenção preventiva e possíveis danos estruturais comprometem o suporte do vidro, favorecendo sua queda ou quebra.

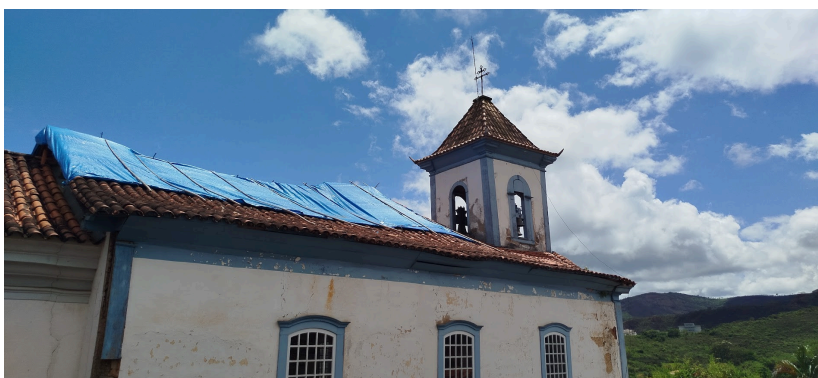
O telhado como mostra a (figura 88) apresenta configuração em duas águas, com estrutura de madeira e cobertura de telhas cerâmicas. Observa-se inclinação moderada, compatível com o estilo arquitetônico da edificação. Observa-se uma lona de proteção na lateral da nave, parte significativa da cobertura que encontra-se protegida por lona plástica azul, sinalizando problemas estruturais como infiltrações que demandaram medida emergencial. Tal situação evidencia o estado precário da cobertura, comprometendo a vedação adequada do imóvel e a preservação dos elementos construtivos e artísticos internos.

Figura 88- Telhado lateral da Capela Rainha dos Anjos coberto por lona azul.

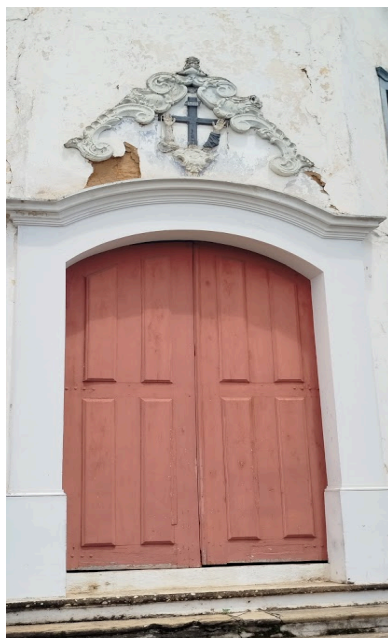
Figura 89-Portada principal da Capela Rainha dos Anjos.

A portada (figura 89) em verga abatida estruturalmente apresenta-se íntegra, porém com evidentes sinais de desgaste. É visível a perda de revestimento e reboco nas áreas próximas ao entalhe decorativo superior, revelando a camada original em alguns pontos, especialmente à esquerda da composição. O entalhe em argamassa com o símbolo da arquiconfraria também apresenta degradação, com perda de material, sujidades e escurecimento pontual, vindo à comprometer a definição dos detalhes ornamentais. A porta de madeira exhibe sinais de envelhecimento natural, com desbotamento da pintura e pequenas
