ANÁLISE COMPARATIVA DE FACHADAS EM RUAS DE OURO PRETO

Monografia apresentada ao Instituto Federal de Minas Gerais, Campus Ouro Preto, como parte das exigências da conclusão do Curso Superior de Tecnologia em Conservação e Restauro.

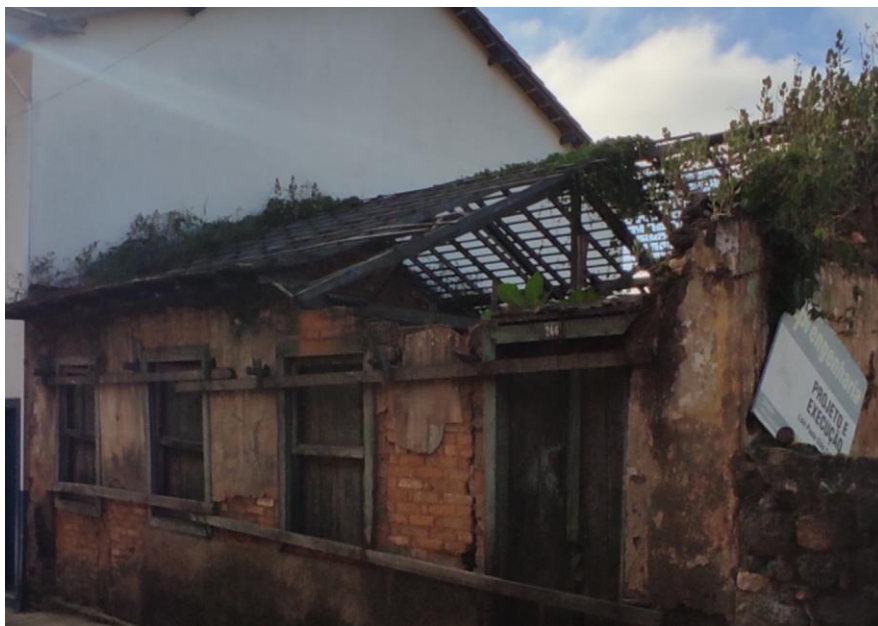
Figura 09: Situação do imóvel localizado na rua Maciel, nº 246, em 2022. **Disponível em:** Acervo particular. **Data:** 13 de Mar. de 2022.

A Figura 09 mostra um imóvel de tecnologia construtiva mista: tijolo maciço e pedra. O mesmo estava fechado há muito tempo e recentemente seu telhado desabou, o que resultou nas ações emergenciais de escoramento que vemos. Podemos notar o crescimento intenso de vegetações e um aspecto escuro em sua fachada, isso é o resultado do acúmulo das sujidades somado a poluição do trânsito.

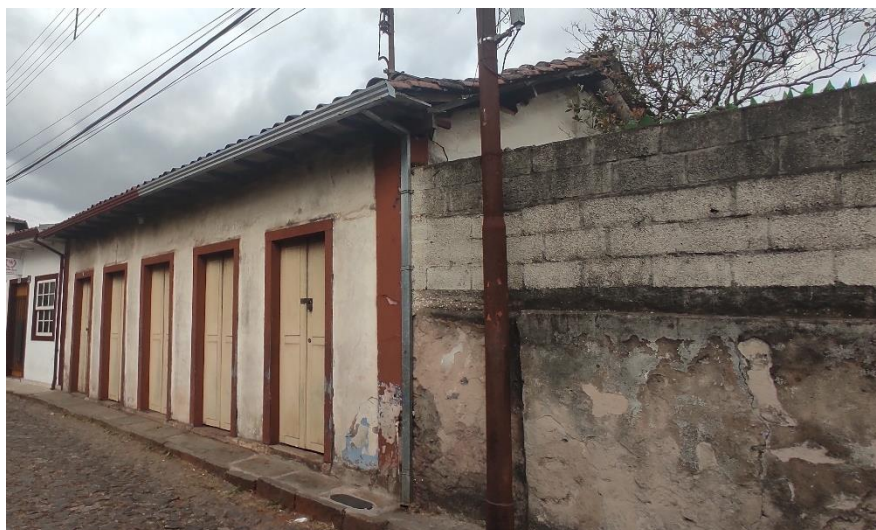
Figura 10: Situação do imóvel localizado na rua Maciel, nº 27, em 2022. **Disponível em:** Acervo particular. **Data:** 13 de Mar. de 2022.

Ainda na rua Maciel, nos deparamos com outro imóvel fechado como é o caso do nº 27 que apresenta o mesmo aspecto de sujidade por poluição, perda de camada pictórica e fissuras (Figura 10).

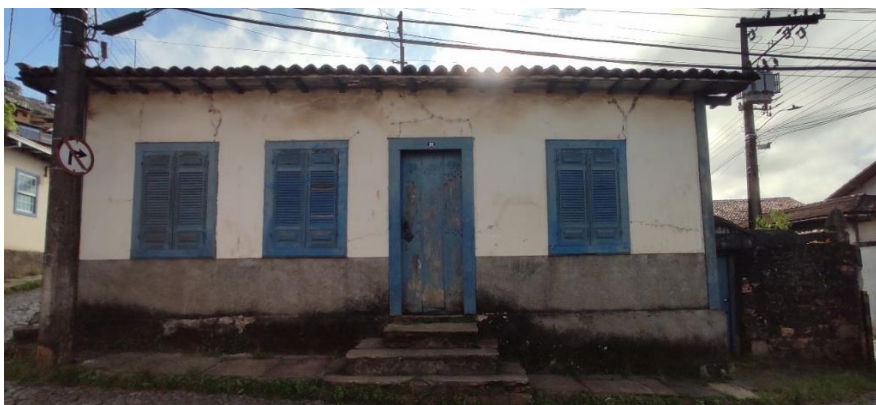
Figura 11: Situação do imóvel localizado na rua Rezende, nº 80, em 2022. **Disponível em:** Acervo particular. **Data:** 13 de Mar. de 2022.

Na figura 11, temos um imóvel localizado na rua Rezende, nº 80, também no Alto da Cruz. O mesmo apresenta trincas, indícios de intervenção recente, sujidade e poluição nas fachadas lateral e frontal. Insere-se também no quantitativo de imóveis fechados da região. Apresenta mancha escura de umidade por respingos de chuva, ressecamento das esquadrias, perda de camada pictórica e material de reboco em pequenos locais, na parte inferior da parede.

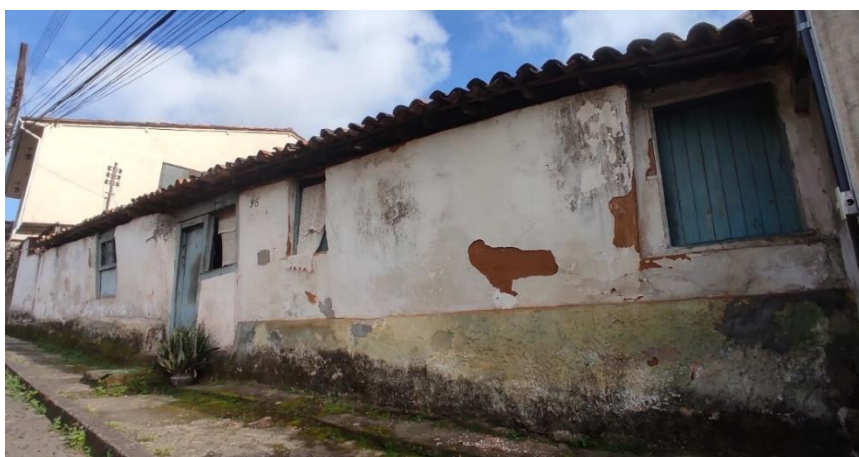
Figura 12: Situação do imóvel localizado na rua Santa Rita, nº 95, em 2022. **Disponível em:** Acervo particular. **Data:** 13 de Mar. de 2022.

Na rua Santa Rita, nº 95, bairro Alto da Cruz, temos o imóvel com o selo estampado na fachada, referente ao projeto “Museu aberto – Cidade Viva⁷” (Figura 12). O imóvel aparenta ser de tecnologia construtiva de taipa de pilão pela inclinação comum do estilo. O mesmo apresenta perda da camada pictórica, manchas de umidade descendente, manchas de umidade por respingo de chuvas, crescimento de musgos na parte inferior da parede e ressecamento das esquadrias.

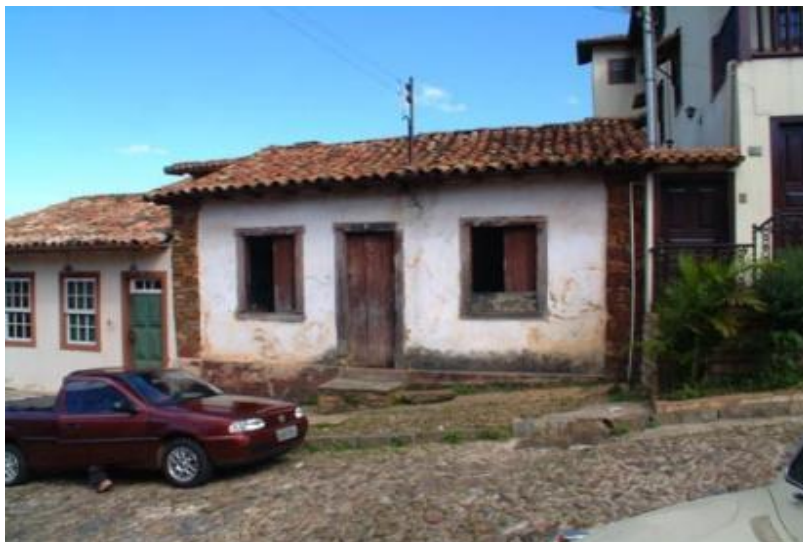
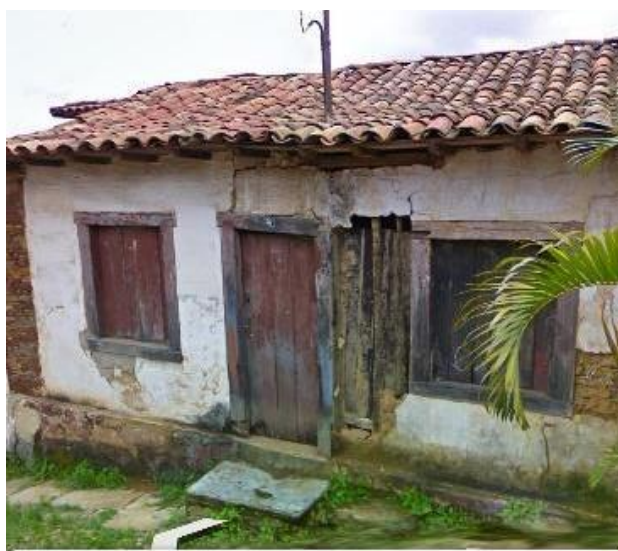
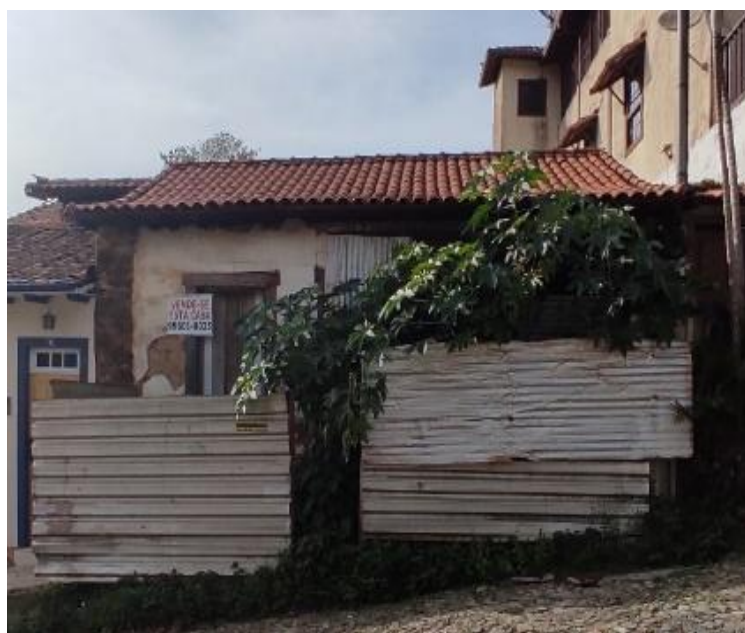
Na rua Santa Efigênia, n.º 56 podemos perceber o imóvel em 2002, figura 15, em seu estado integral; ele apresentava os pilares laterais em pedras aparentes e esquadrias em madeiras. Na figura 16, notamos que parte da parede da fachada já estava destruída em 2009, Uma possível intervenção inacabada, percebemos também trincas na parte superior da porta, acima da verga. Na figura 17, percebemos que houve a retirada do poste do padrão de energia elétrica e manutenção do telhado.

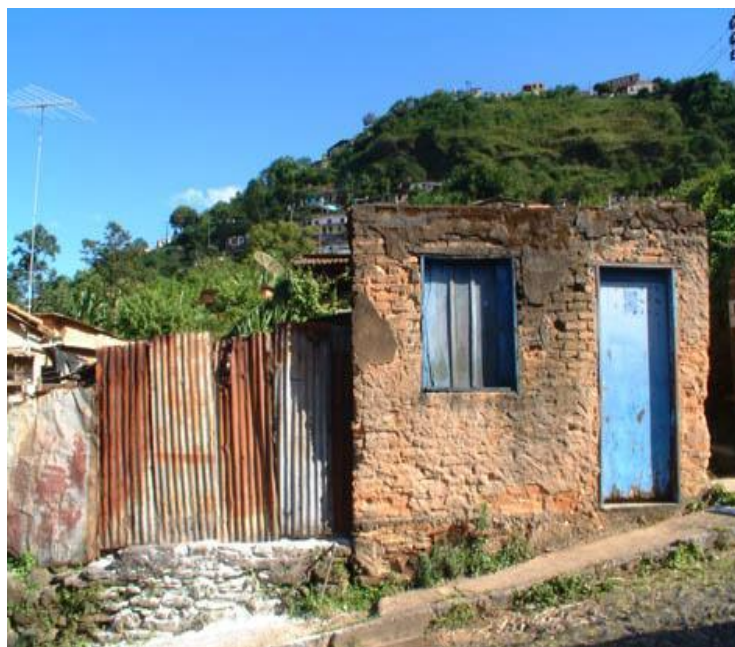
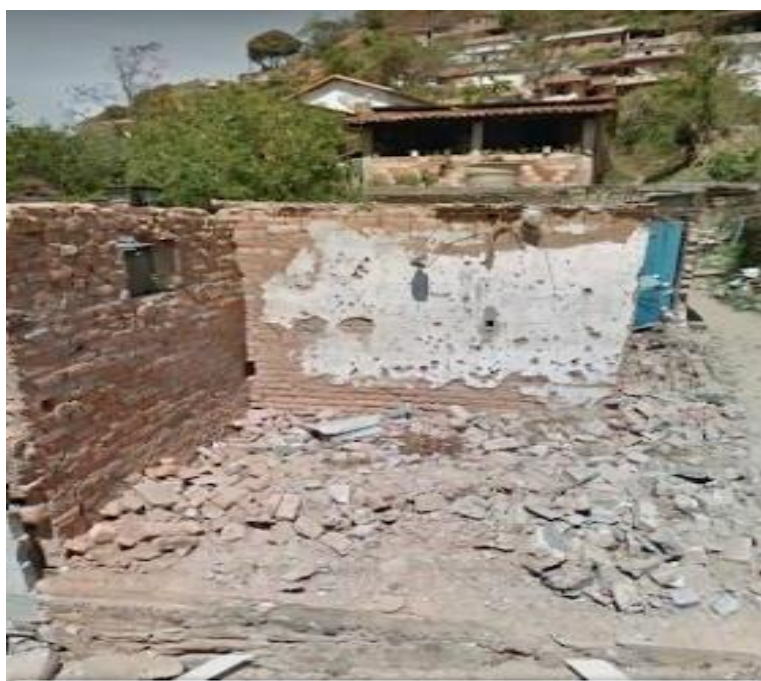
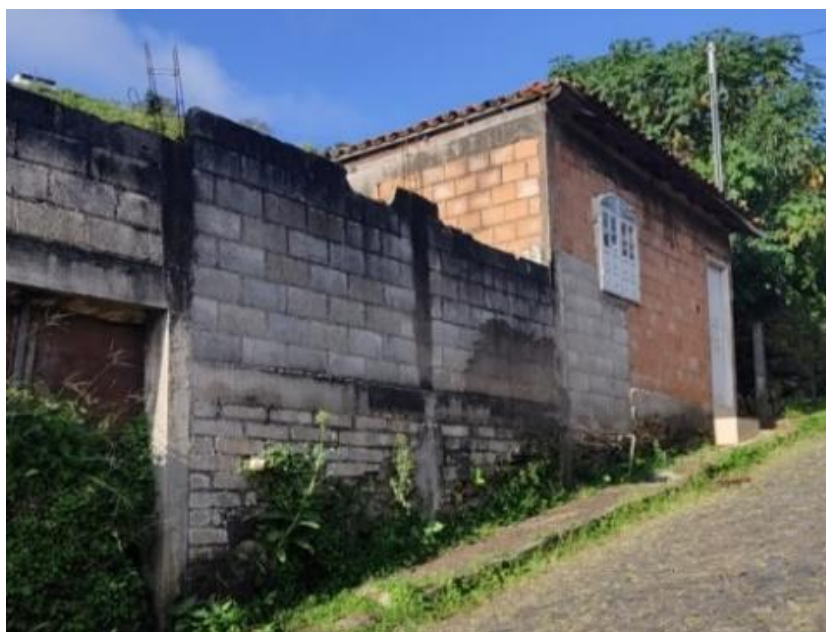
Na rua Padre Faria, nº 267 havia em 2002 um imóvel cuja tecnologia construtiva era de tijolo cozido (Figura 18). Com o auxílio de imagens obtidas no site do Google, podemos notar que o mesmo foi destruído (Figura 19). Já em 2022, outro imóvel é construído; agora sua tecnologia construtiva utiliza tijolos furados e possui cobertura em laje maciça (Figura 20). Além disso, não possui revestimentos externos (Chapisco, Emboço, Reboco, Pintura), as esquadrias também foram alteradas para o estilo contemporâneo.

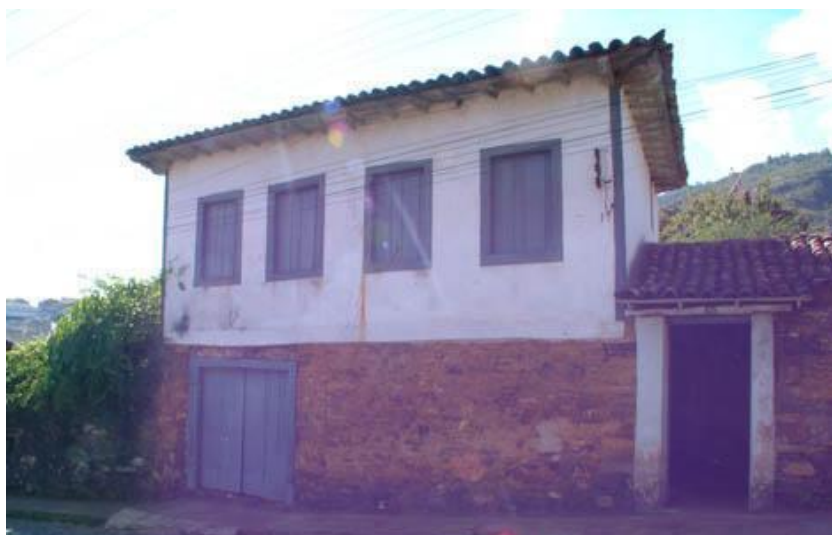
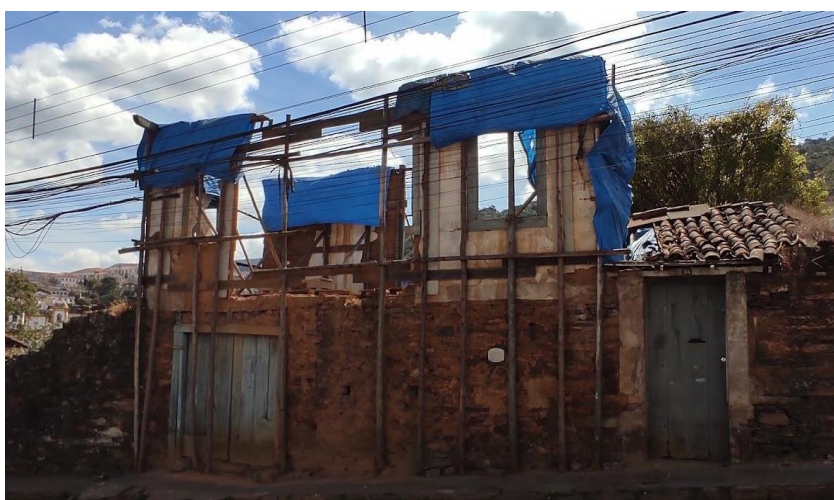
Na rua Santa Efigênia, nº 141, o conhecido “Casarão do Vira-Saia”. Em 2002, apesar da aparente integridade, já apresentava indícios de problemas com manutenção, por exemplo, escorrimento no canto da janela, guarda-pó com aspectos escuros por sujidades causadas por poluição ou manchas de umidade (Figura 21). A tempos vinha se degradando sob o intemperismo “em virtude de problemas estruturais e risco de desabamento, recebeu em 2015 escoramento emergencial custeado pela Prefeitura, seguindo determinação da Justiça” (SILVA, 2022, ⁸). Em 2022, (Figura 22) foi desapropriado pelo município⁹. A situação piorou muito desde então, o mesmo se encontra neste momento com os restos das lonas que preservavam o restante de sua construção, das quatro esquadrias de janelas existentes apenas, as duas esquadrias do meio não estão mais presas a estrutura, as folhas de fechamento também não estão nos locais e podemos notar a presença de escorrimento do barro pelo restante da fachada, isso significa que até mesmo a responsabilidade do município, de conservar o restante da construção, não está sendo cumprida.

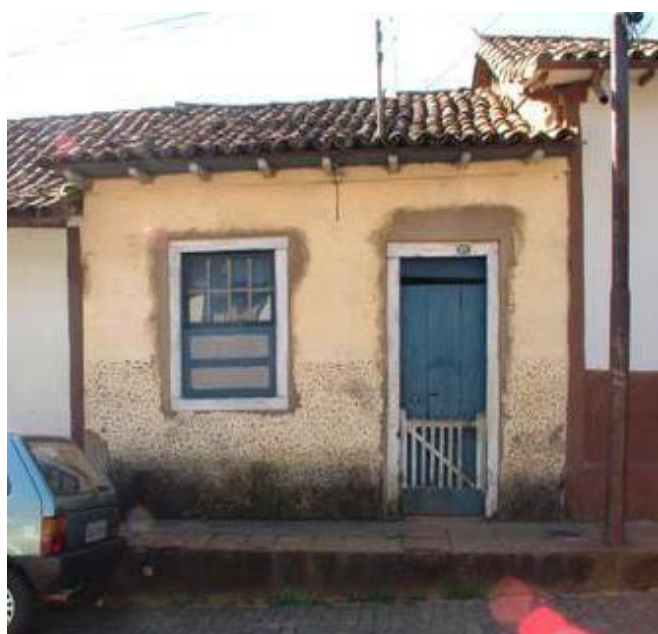
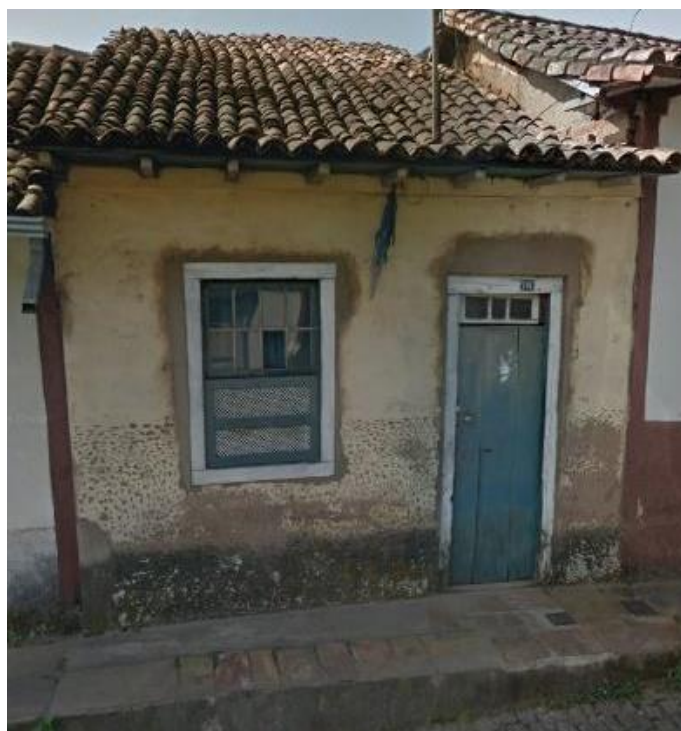
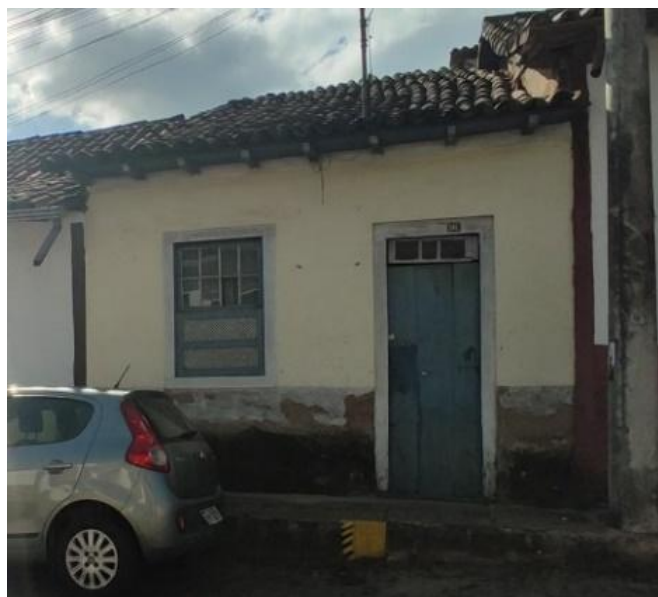
Entre 2011 e 2013, passou por uma intervenção nas pinturas; tudo indica que o que temos hoje é o resultado do envelhecimento dessa intervenção somado ao abandono. Em 2022, podemos ver que a parte terciada da parede diminuiu e praticamente não tem pintura, pois houve deslocamento do reboco favorecido pela umidade que sempre esteve ali, um exemplo de beiral insuficiente. Além disso a mancha escura no rodapé permanece, a janela tem um vidro em falta, existe sujeidade, manchas na folha da porta e a bandeirola está completamente desalinhada em relação à porta (Figura 25).

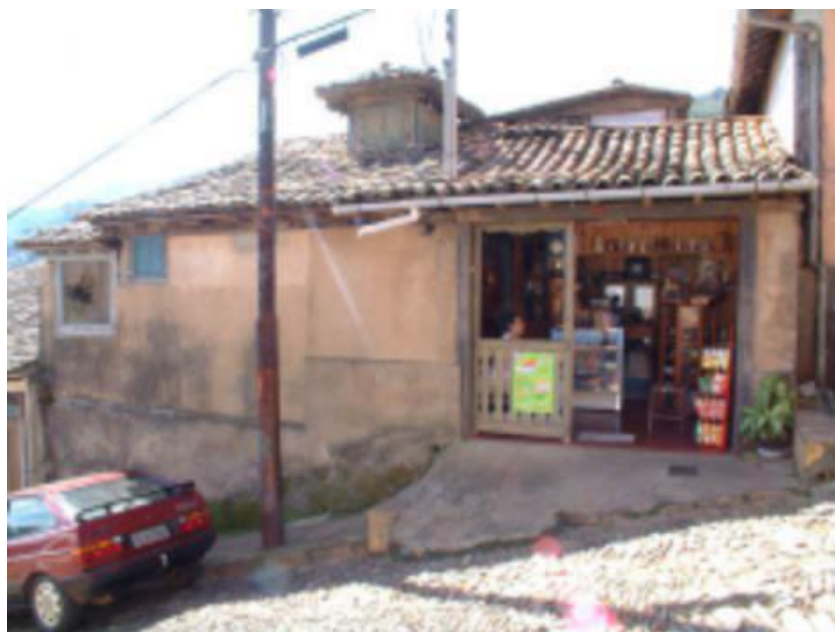
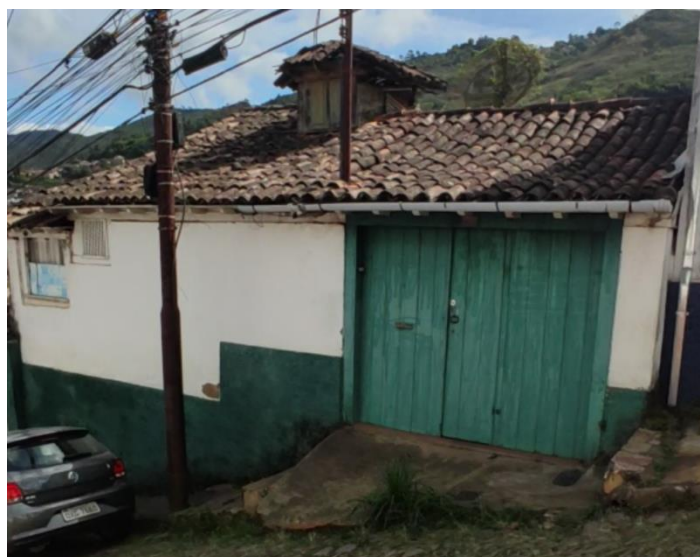
A maioria dos imóveis não apresenta nenhum problema grave, porém um total de 8 imóveis contém problemas na colocação das telhas, por exemplo, o imóvel localizado na rua Santa Efigênia, nº, 309. O mesmo apresenta esse aspecto das telhas em curvas, o que pode favorecer a infiltração de água devido a perda da energia que ocorre a cada quina de telha em que se chocam (Figuras 50 e 51).

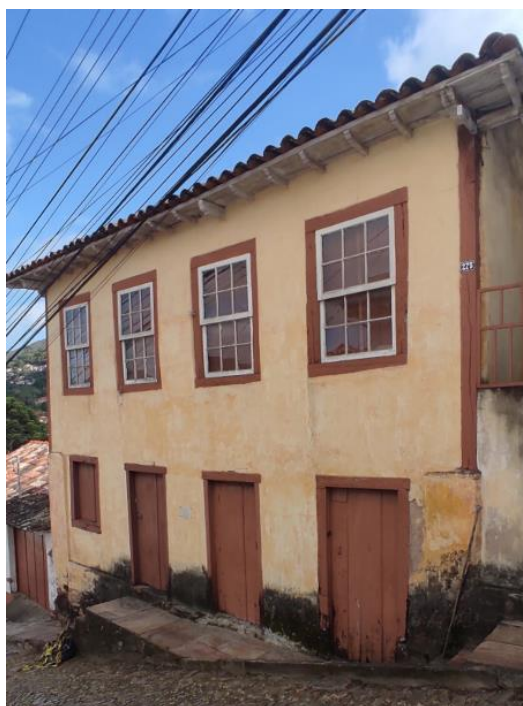
Figura 58: Fachada do Imóvel em 2022. **Fonte:** Acervo particular. **Data:** 12 de Mar. 2022.

É possível notar que, a maioria das esquadrias estão em bom estado de conservação. Dos 160 imóveis analisados, 31 unidades apresentam o ressecamento das peças, enquanto 1 imóvel apresenta o ressecamento dos metais. É possível visualizar essas ocorrências na ladeira Santa Efigênia, nº 275. O casarão soma-se ao quantitativo de imóveis fechados. Apresenta ressecamento profundo das esquadrias, causando trincas nos umbrais das janelas, o guarda pó apresenta mancha escura de umidades do lado direito, na parte baixa da parede também é visível a mancha escura causada por respingos de água da chuva do beiral, figura 58.
