**RESTAURAÇÃO DE PAREDE DE PAU A PIQUE -
Estudo de caso: a Casa Rosário, Ouro Preto – MG.**

Estudo de caso: a Casa Rosário, Ouro Preto – MG.

Trabalho de Conclusão de Curso -
manuscrito - apresentado ao Curso de
Especialização em Gestão e Conservação do
Patrimônio Cultural do Instituto Federal de
Minas Gerais - *Campus* Ouro Preto para
obtenção do grau de especialista em Gestão e
Conservação do Patrimônio Cultural.

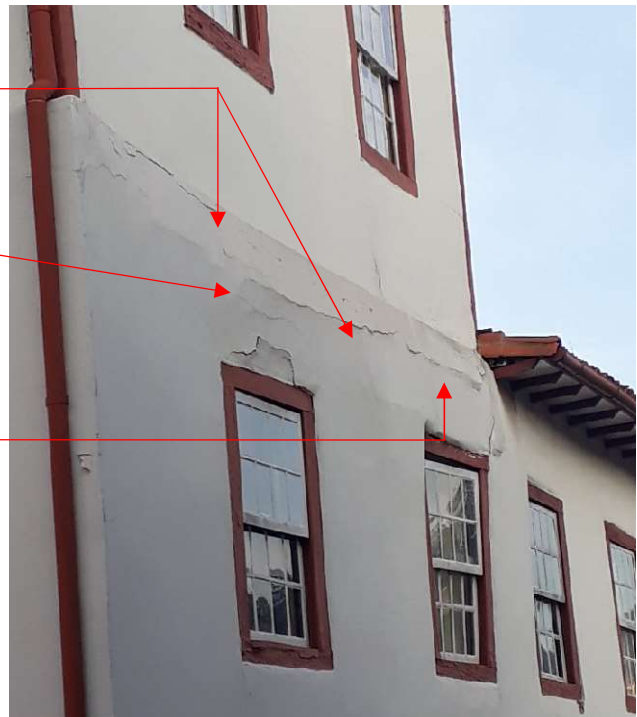
Figura 9 – Detalhe da fachada lateral rua Conego Simões

Durante as prospecções realizadas foi identificado, além das trincas e estufamento no reboco externo, o deslocamento vertical da alvenaria entre a verga superior das janelas do primeiro pavimento até a madre de piso do segundo pavimento, onde há uma saliência na fachada, em destaque nas Figuras 7 a 10. Na verificação interna pode-se observar a variação vertical de 4 a 10cm no trecho superior da parede acima das janelas e próximo a madre de

- 1 - Trincas no reboco
- 2 - Estufamento do reboco
- 3 - Deslocamento vertical da parede;

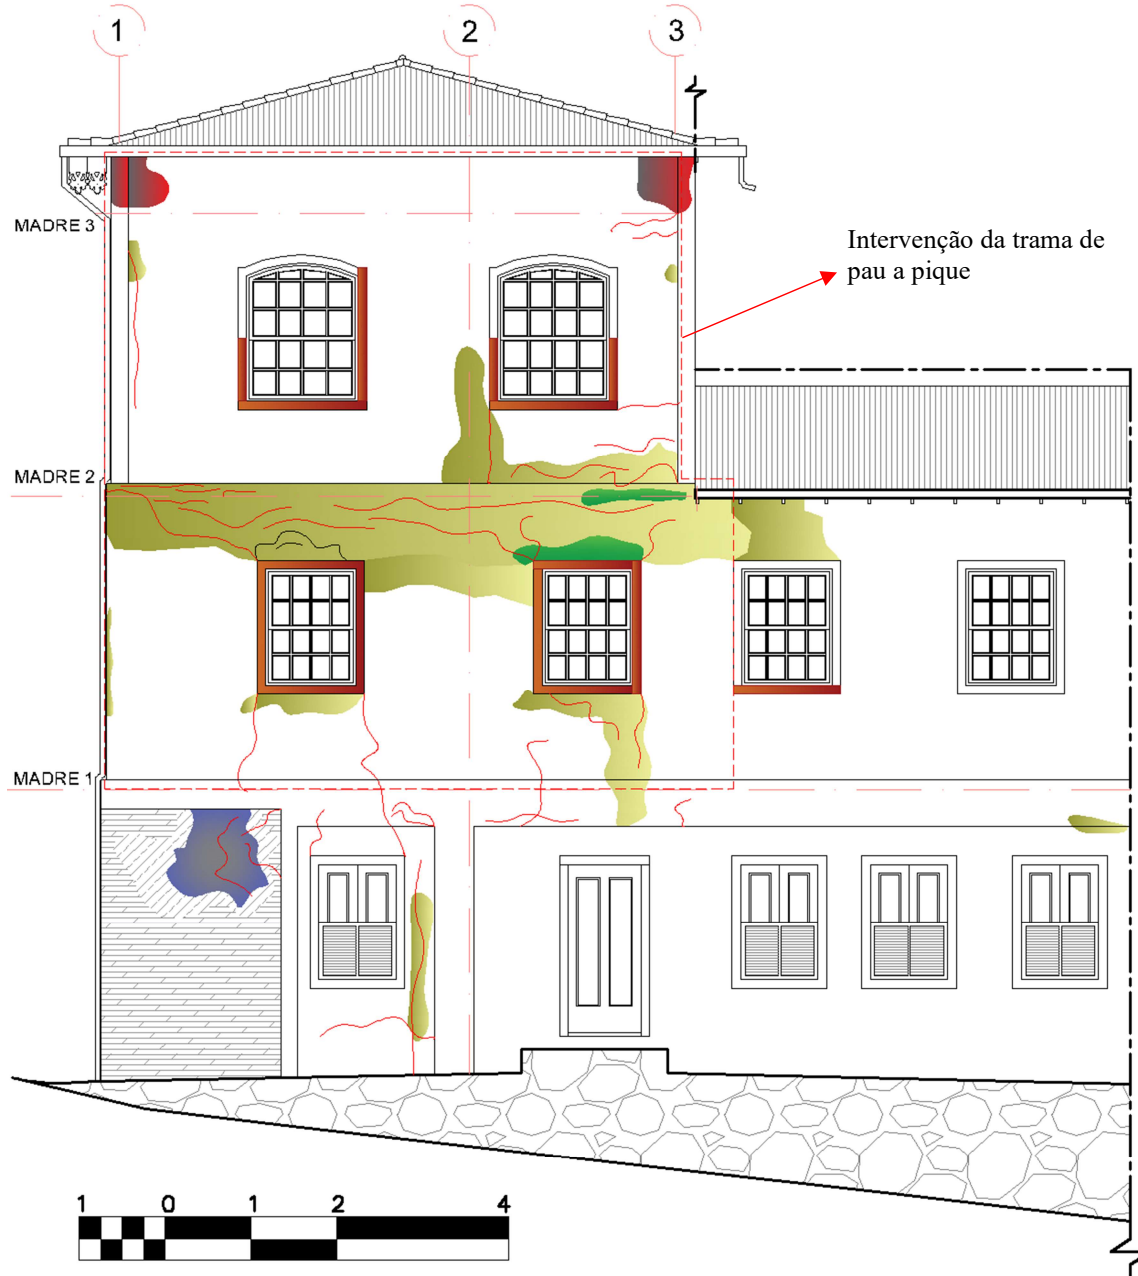
Figura 12 – Mapeamento de danos trecho da fachada lateral direita rua Cônego Simões

No mapeamento de danos Figura 12, observa-se os trechos com estufamento do reboco e a manifestação de trincas. Há a indicação do local das madres e o deslocamento vertical ocorreu no eixo 2 da madre 2. O destaque próximo ao telhado se refere as intervenções incorretas realizadas na conexão das paredes com a estrutura do telhado.

A intervenção indicou o trecho mapeado na fachada lateral direita com a substituição integral da madre 1 e 2, Figura 12, substituição e/ou reparo das peças estruturais, cunhais e esteios das janelas, cabeça dos barrotes que compõem a gaiola de madeira e correção da variação vertical. Em relação a trama de pau a pique foi indicado a substituição nos dois pavimentos madre 1 até madre 3, eixos de 1 ao 3, considerando o maior aproveitamento possível

das peças de madeira e do barro existente nas paredes, trecho em destaque na Figura 12.

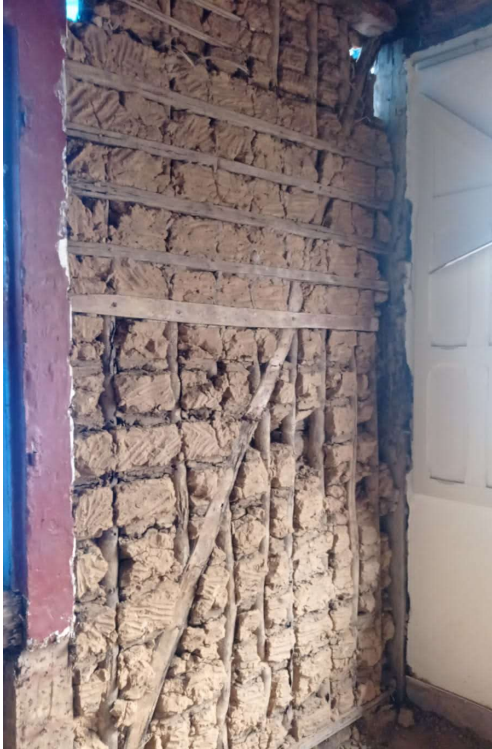
Figura 13 – Pau a pique do primeiro pavimento existente

De uma forma geral o estado de conservação das madeiras, tanto da gaiola quanto na trama de pau a pique era ruim e necessitava de substituição. A Figura 13 apresenta a parede de pau a pique sem reboco, já a Figura 14 apresenta os materiais incompatíveis, como massa plástica encontrado na conexão do cunhal com a parede de pau a pique. As Figuras 15 e 16 correspondem a madre 2, em estado de apodrecimento avançado e cacos cerâmicos e cimento como constituição da massa de reboco externo na fachada, motivos este do estufamento e deslocamento vertical da parede.

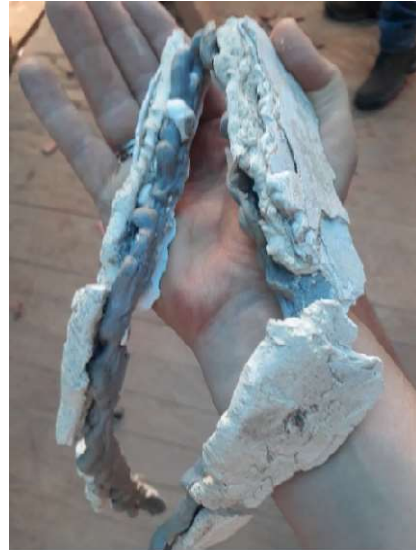
Figura 14 - Material encontrado na alvenaria.

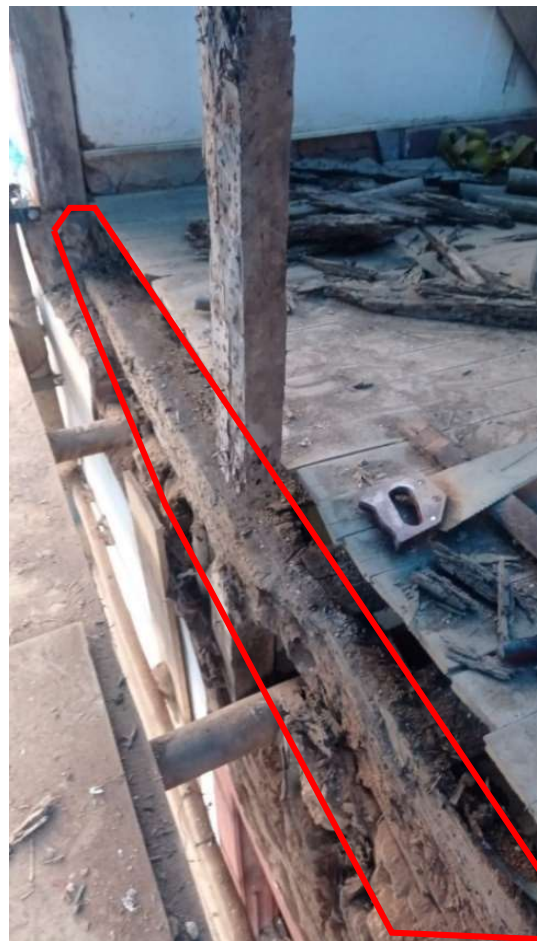
Figura 16 – Madre de piso do segundo pavimento

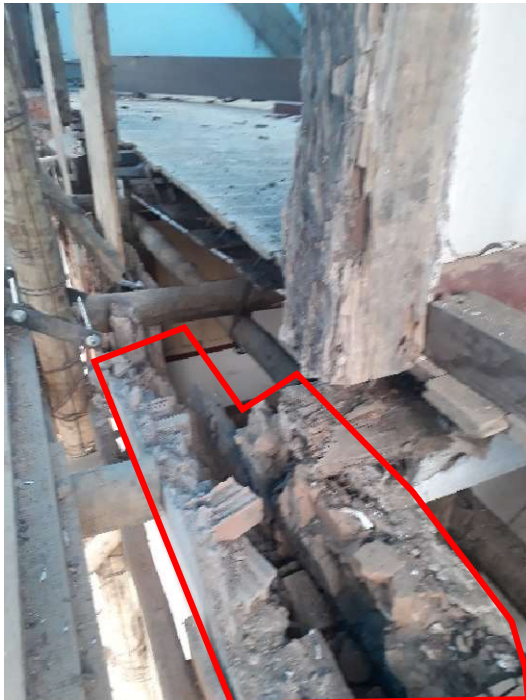
Figura 15– Parede com caco tijolo no reboco 3

Nos trechos de encontros com tijolos de barro maciço da fachada frontal propôs-se o grampeamento da alvenaria e a nova trama de pau a pique.

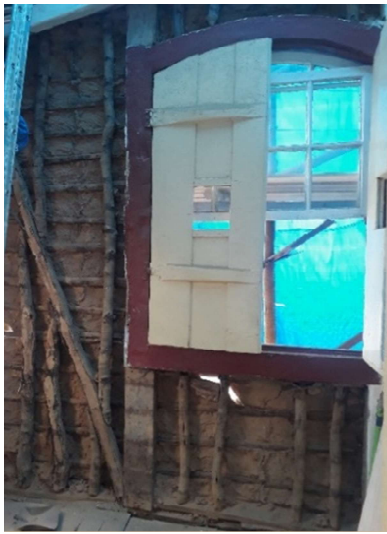
A primeira frente de trabalho ocorreu com a desmontagem da parede de pau a pique do segundo pavimento e na sequência o primeiro pavimento, retirada do reboco interno, avaliação da integridade das estruturas de madeira e da trama do pau a pique, retirada e armazenamento do barro e retirada do reboco da parte externa, permanecendo apenas os esteios, cunhais e baldrames em bom estado de conservação. A trama de pau a pique existente foi descartada por apresentar avançado estado de deterioração, Figuras 17 a 19.

Figura 17 – Parede de pau a pique desmontada

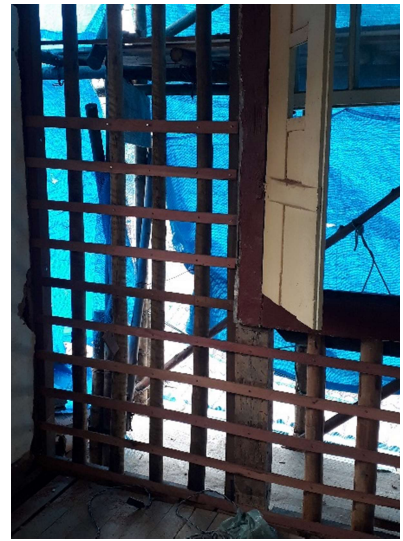
Figura 19 - Trama de pau a pique nova.

A nova trama de pau a pique foi executada com peças verticais de 20 a 25cm de espaçamento e 1 diagonal de eucalipto tratado; as peças horizontais entre 15 cm em ripas flexíveis de paraju a fixação com parafuso galvanizado intercalados.

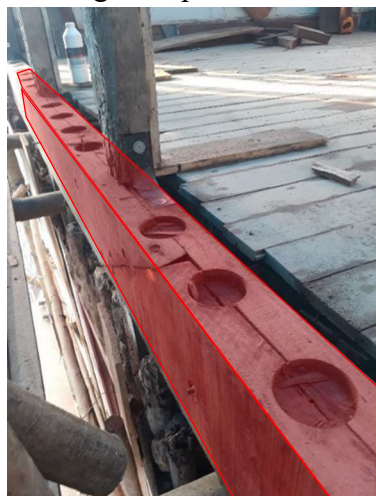
Figura 21 – Nova madre do segundo pavimento

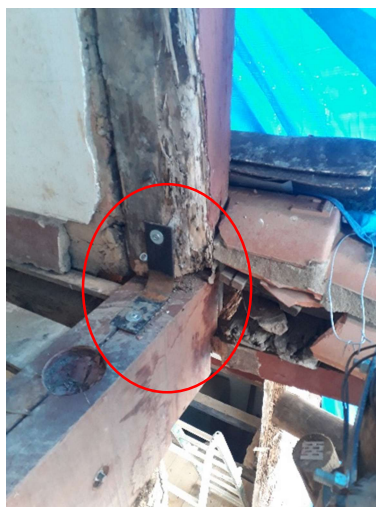
Figura 22 – Chapa metálica e barra roscada

O projeto previu a desmontagem do telhado para execução do reforço e travamentos nas duas quinas – eixo 1 e 3, além da necessidade de substituição e/ou reparo das peças apodrecidas com perda de sessão significativa, instalação de manta impermeável, substituição das telhas quebradas, limpeza e manutenção de calhas e rufos. O travamento das madeiras seria realizado com chapa metálica e barra roscada.

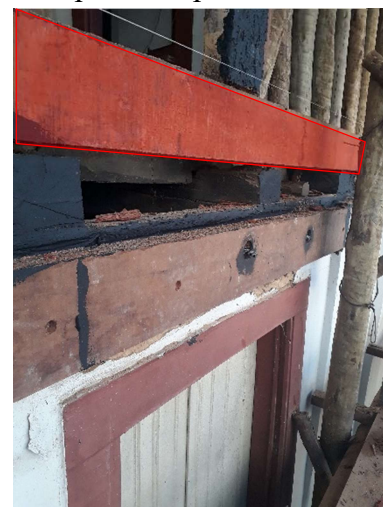
Figura 23 – Nova madre do primeiro pavimento

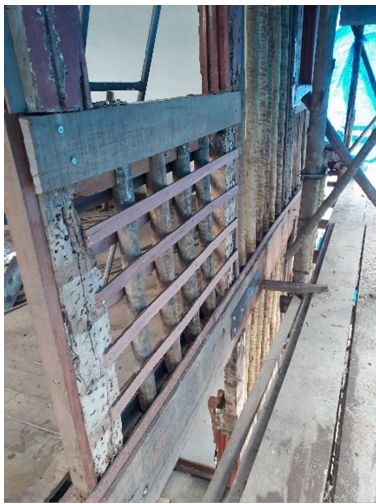
Figura. 25– Nova trama de pau a pique

A trama de madeira foi preenchida com a massa de barro com a técnica de sopapo – duas pessoas aplicam a massa de barro sendo uma de cada lado da parede e ao mesmo tempo de modo a preencher o interior da trama. A massa foi preparada com mistura de cal hidratada industrializada, na proporção de três latas de terra peneirada com peneira número três para uma lata de cal virgem hidratada industrializada e água, até dar plasticidade para aplicação. Devido ao aparecimento de trincas e fissuras durante a secagem do barro, foi necessária a aplicação de uma camada fina de barro para a calafetação. Após a secagem do miolo da parede (barro) iniciou-se a aplicação do reboco e pintura final, Figuras 25, 26 e 27.

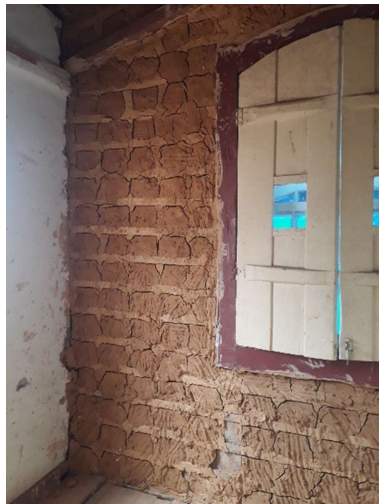
Figura. 26 – Trama de pau a pique preenchida com barro

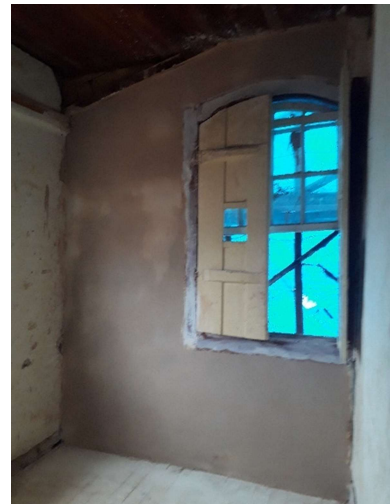
Figura. 27– Reboco de areia e cal

Para a execução do reboco fez-se a aplicação de água e cal na parede para preparação do barro para receber o reboco. Após a secagem foi aplicado o reboco na proporção de quatro latas de areia fina – peneira número dois; para uma lata de cal virgem hidratada e água até obter a plasticidade necessária para aplicação. A execução do reboco na parte externa da fachada foi realizada em formato de chanfro, evitando o ângulo de 90° na saliência do primeiro e segundo pavimentos, impedindo o acumulo de água, poeira e aparecimento trincas e fissuras futuras.

O acabamento do reboco bem como a calafetação das fissuras foi realizado com esponja macia com massa de cal e água. Após a secagem final da parede aplicou-se a tinta à base de minerais industrializada e instalação dos forros e rodapés, retirados para a restauração. O assoalho de madeira também foi lixado e encerrado com cera natural de carnaúba.

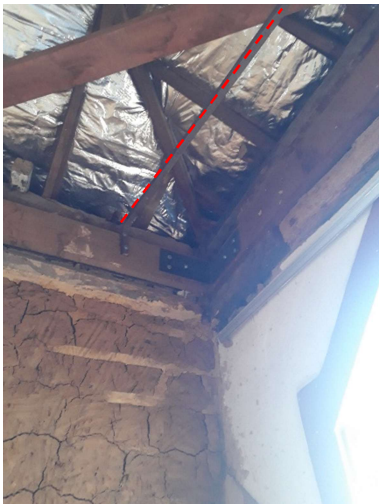
Figura 29 – Barra de ferro existente no telhado

Durante a manutenção do telhado foi encontrada uma barra de ferro fundido fixada na parte superior da fachada frontal. Devido a esse testemunho, foi instalado um cabo de aço e esticador (material mais leve) na fachada posterior, garantindo a estabilidade do sistema,

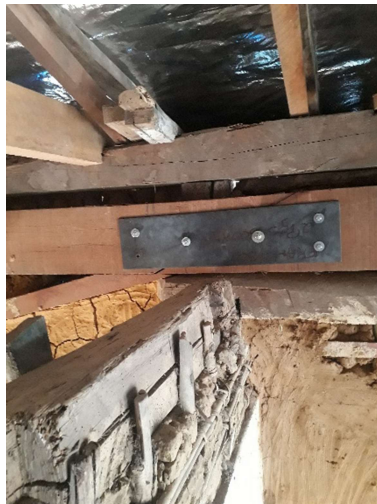
Figura 30 – Reforço com chapa de aço 3/8"

Durante a restauração da parede também foi realizada, paralelamente, a intervenção no telhado, que compreendeu a retirada das telhas próximas as quinas para avaliação das madeiras de estrutura do telhado e a instalação de reforço estrutural com chapa metálica, inserção de peças faltantes, como terças e o frechal - paralelo ao existente, recuperação das peças que apresentavam deterioração, sem a necessidade de desmanchar o telhado, otimizando o tempo de obra, Figura 28 a 31.

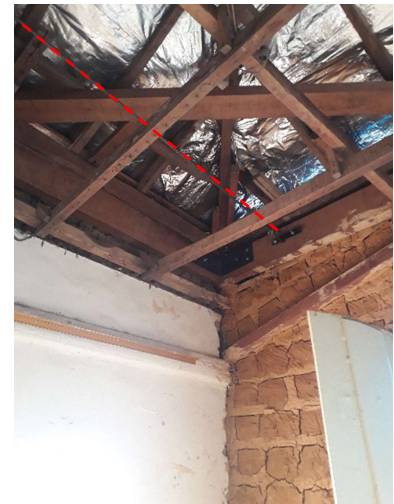
Figura 31 – Cabo de aço instalado no telhado, eixo 3
