BACHARELADO EM ENGENHARIA CIVIL

**DIAGNÓSTICO E TRATAMENTO DE MANIFESTAÇÕES PATOLÓGICAS NA  
CONSTRUÇÃO CIVIL IDENTIFICADAS EM EDIFÍCIO COMERCIAL NA CIDADE  
DE PIUMHI/MG**

2023

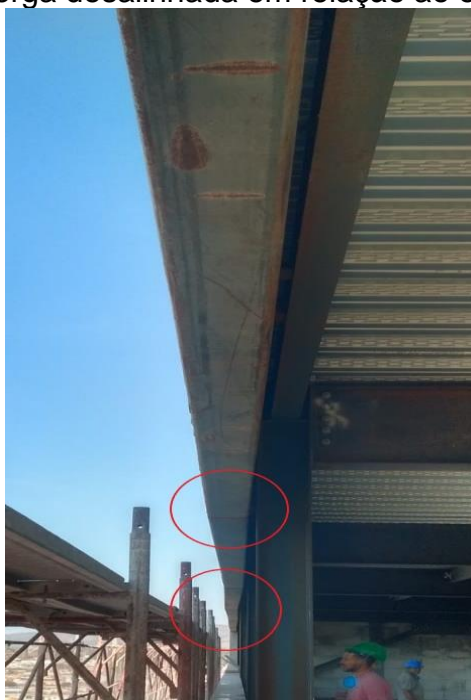
Além disso, toda a estrutura de sustentação das testadas das janelas foram soldados sem seguir um alinhamento correto, prejudicando o assentamento dos blocos e dificultando o alinhamento das paredes, contribuindo para a assimetria da linha de alvenaria e, conseqüentemente, na má dissipação de tensões (Figura 10).

Figura 10: Verga desalinhada em relação ao eixo horizontal

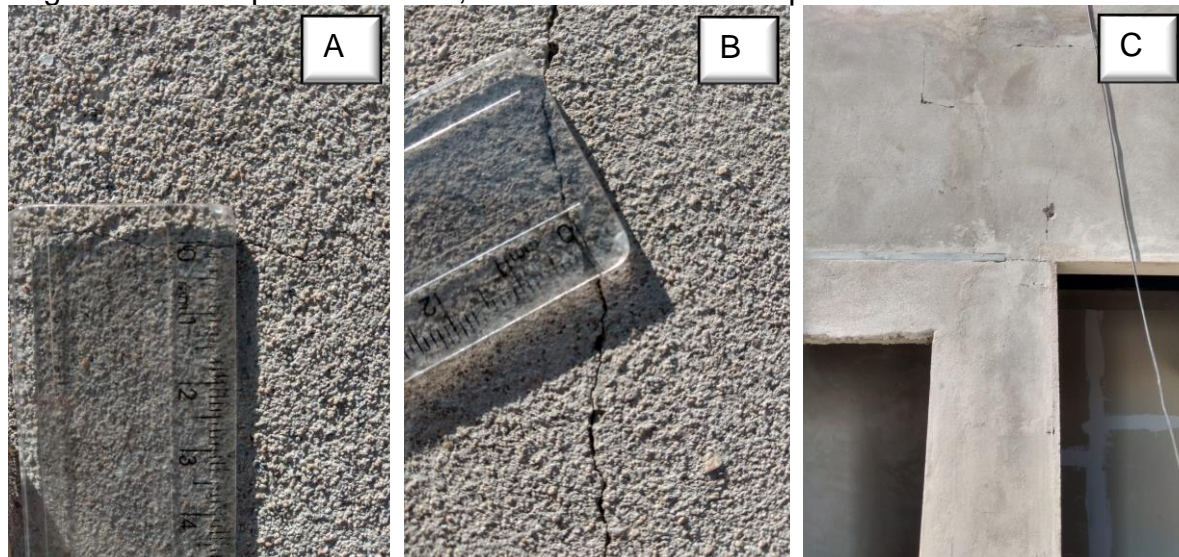
Figura 11: Exemplos de fissura, rachadura e fenda no prédio em estudo.

As Fissuras verticais costumam surgir nas argamassas devido à insuficiência na sua resistência bem como os blocos que sofrem desse mesmo problema. Outra causa para o surgimento de uma fissura vertical é a falta de uma junção adequada entre diferentes tipos de materiais, como alvenaria e concreto.

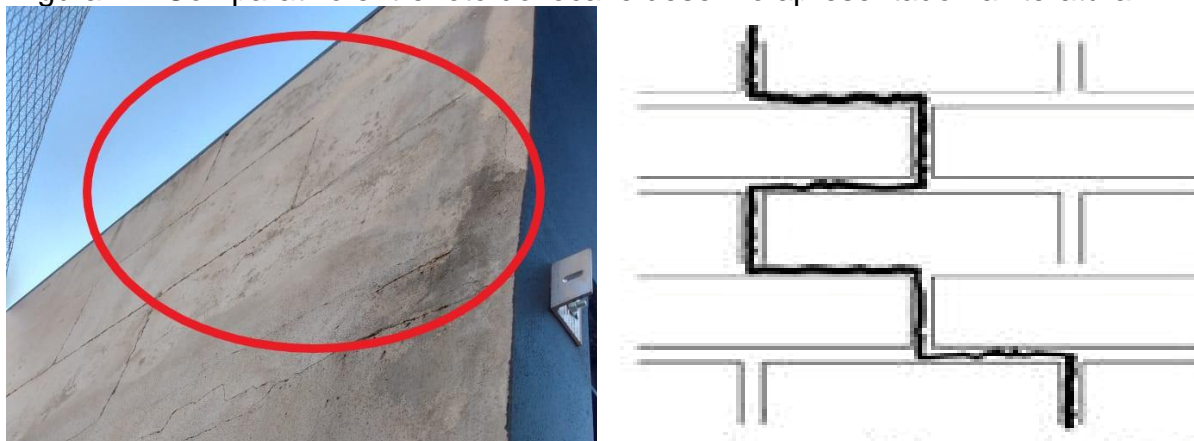
Figura 12: Comparativo entre foto do local e desenho apresentado na literatura

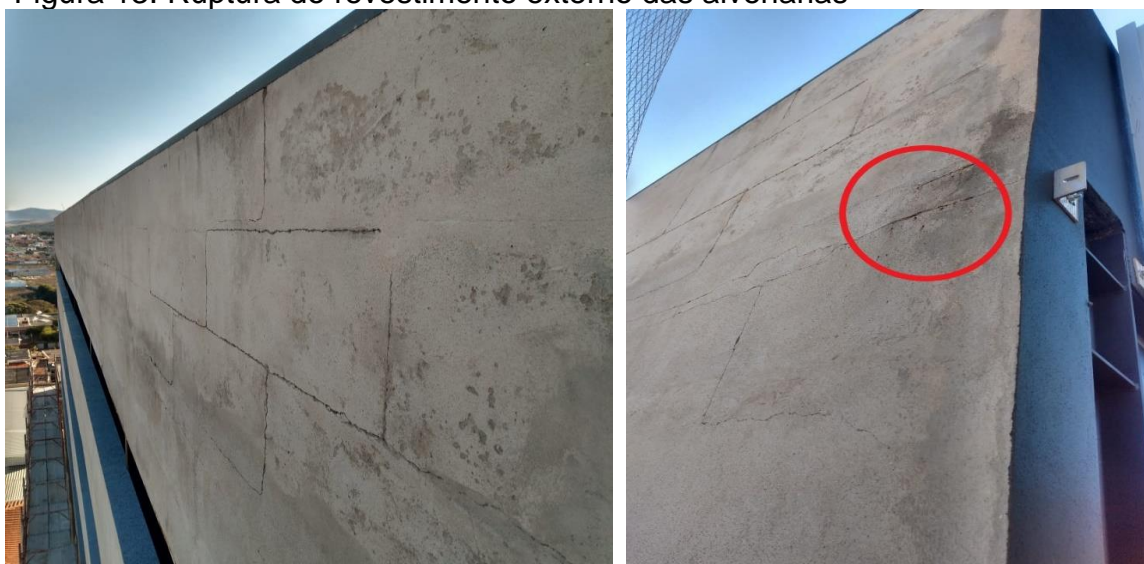
Figura 13: Ruptura do revestimento externo das alvenarias

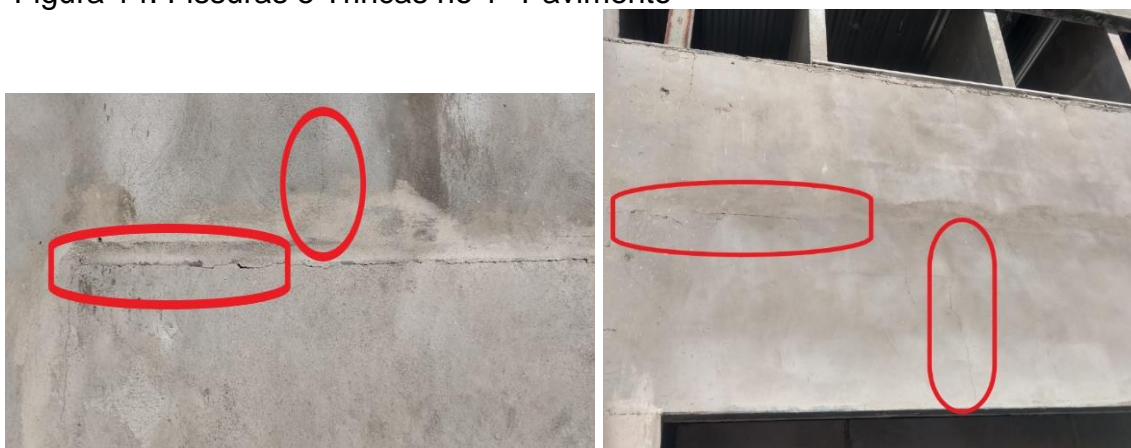
Figura 14: Fissuras e Trincas no 1º Pavimento

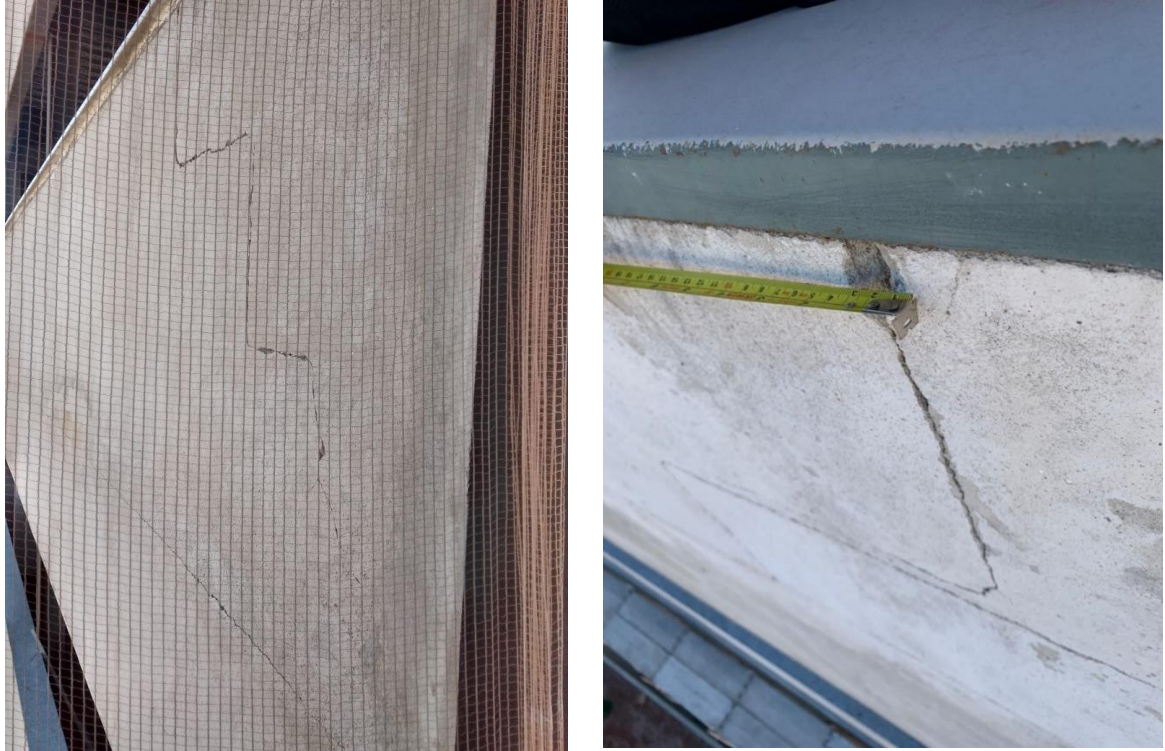
Figura 15: Rachaduras e Fendas

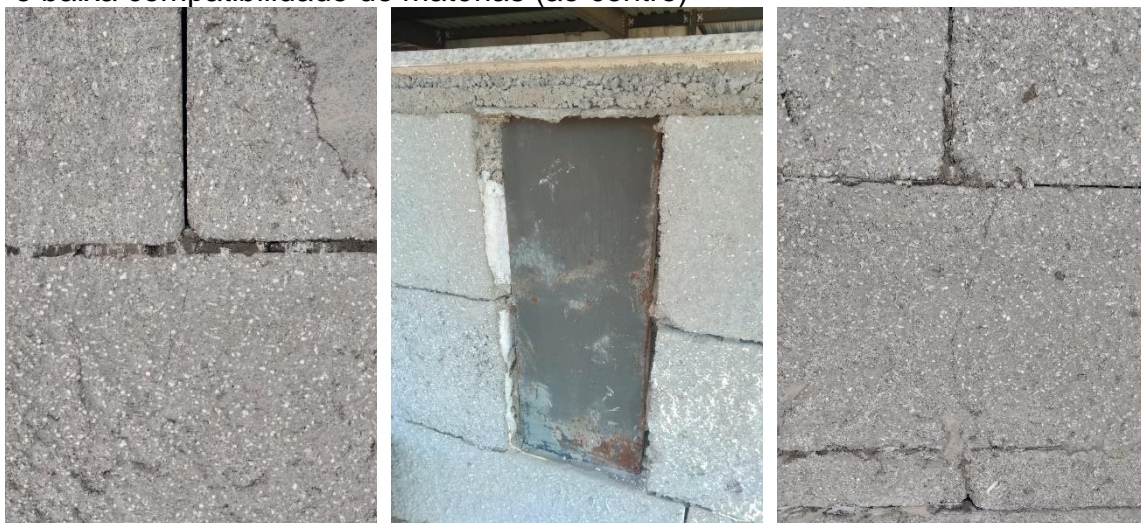
O processo de assentamento dos blocos foi prejudicado em decorrência da forma como foram aplicados nas estruturas metálicas (encaixe e arraste) por se tratar de elementos pesados, sendo que no momento de instalação ocorriam a perda da argamassa em alguns pontos e excesso da mesma em outros onde não houve uma boa aderência entre os blocos e os perfis metálicos. Por se tratar de estrutura metálica, seu coeficiente de dilatação é superior ao da alvenaria trazendo problemas relacionados a separação de elementos devido a não compatibilidade dos mesmos e, por consequência, surgimento de fissuras, trincas, rachaduras e fendas (THOMAZ, 2020) (Figura 16).

Figura 16: Trincas e rachaduras decorrentes do mau assentamento dos blocos e baixa compatibilidade de matérias (ao centro)

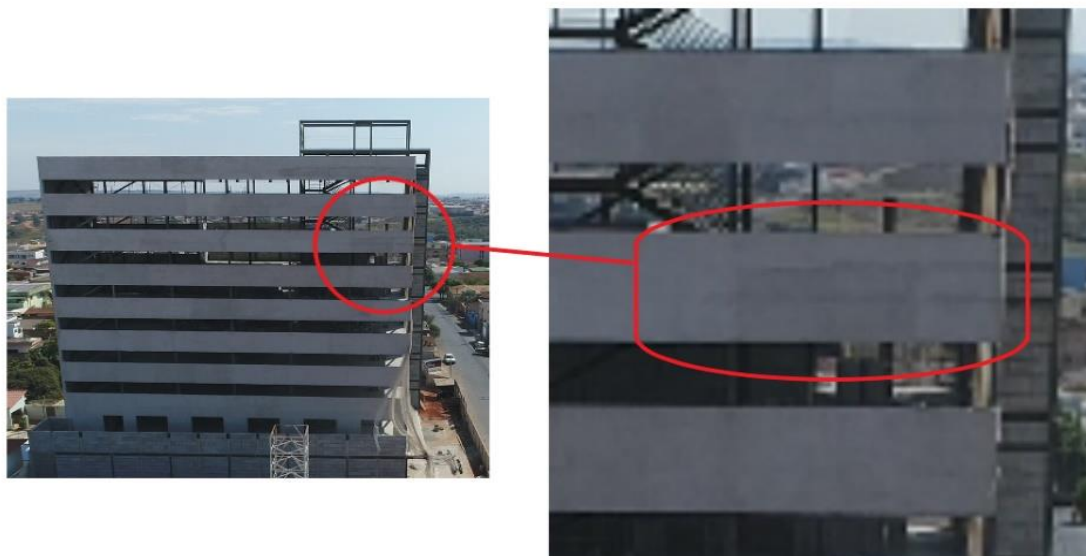
Figura 17: Ruptura do revestimento externo das alvenarias em 20/07/2020

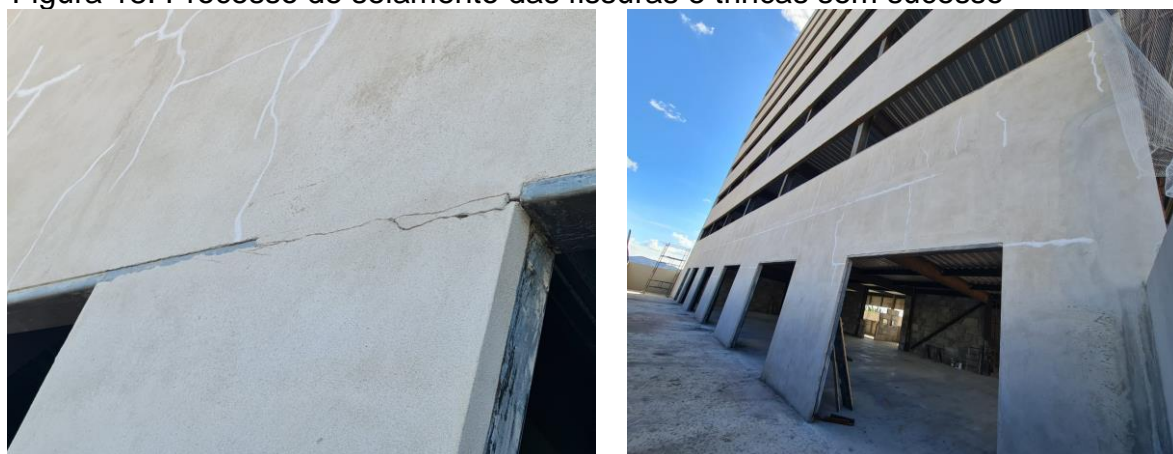
Figura 18: Processo de selamento das fissuras e trincas sem sucesso

Porém não se obteve bons resultados pois, mesmo após a aplicação foi observado a recorrência de abertura das fissuras anteriormente ocluídas, denotando que as manifestações patológicas diagnosticadas tratavam-se de fissuras ativas. Sena (2020) relata que este tipo de manifestação patológica esta relacionados a problemas estruturais desencadeados pela movimentação da edificação e/ou má utilização dos materiais empregados.

Em um primeiro momento, antes da realização do presente trabalho, foi realizada a tentativa de sanar os problemas através do cobrimento das fissuras e trincas, em abril de 2021, utilizando-se massa acrílica polimérica resistente a intempéries e raios ultravioleta (conhecido comercialmente como veda trinca) por ser diagnosticado que a anomalia se tratava de fissuras passivas (Figura 18).

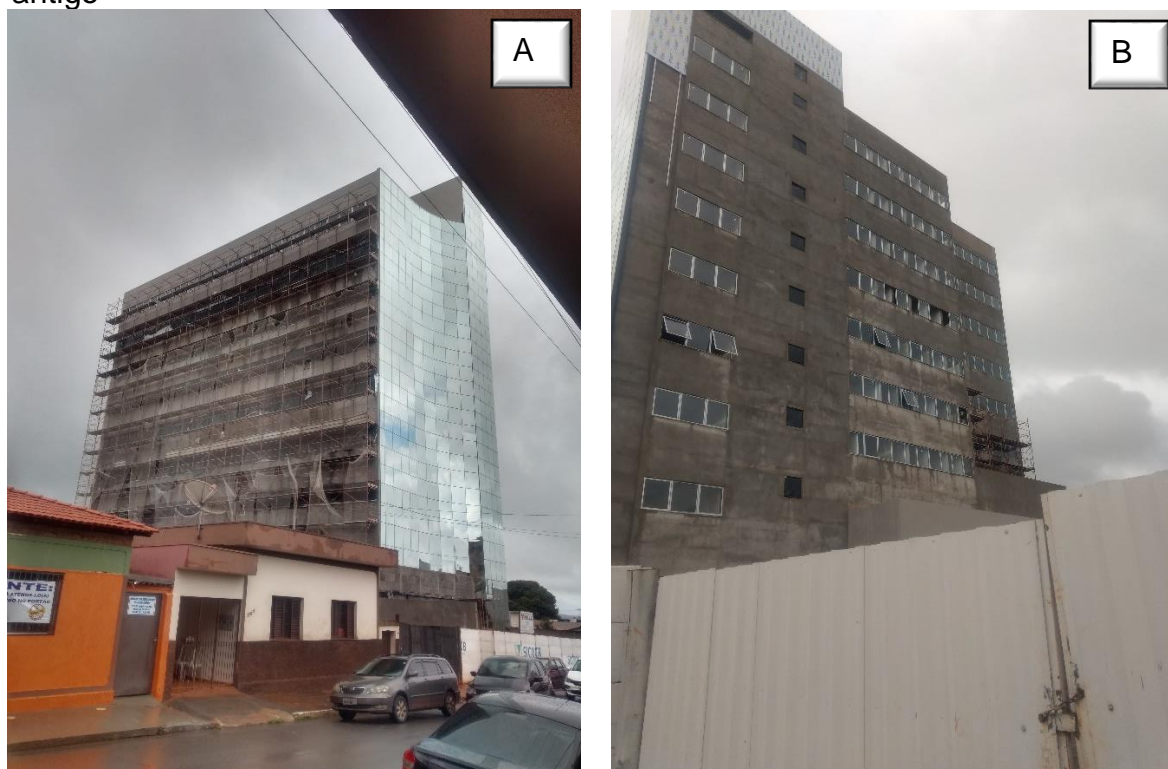
Durante os dias de aplicação da pintura pode-se observar a eficiência do revestimento externo impermeável em argamassa armada em comparação com a outra face do edifício sem tratamento e como revestimento antigo em argamassa ACIII (Figura 25).

Figura 25: Eficiência hidrofugante do novo revestimento externo vs revestimento antigo

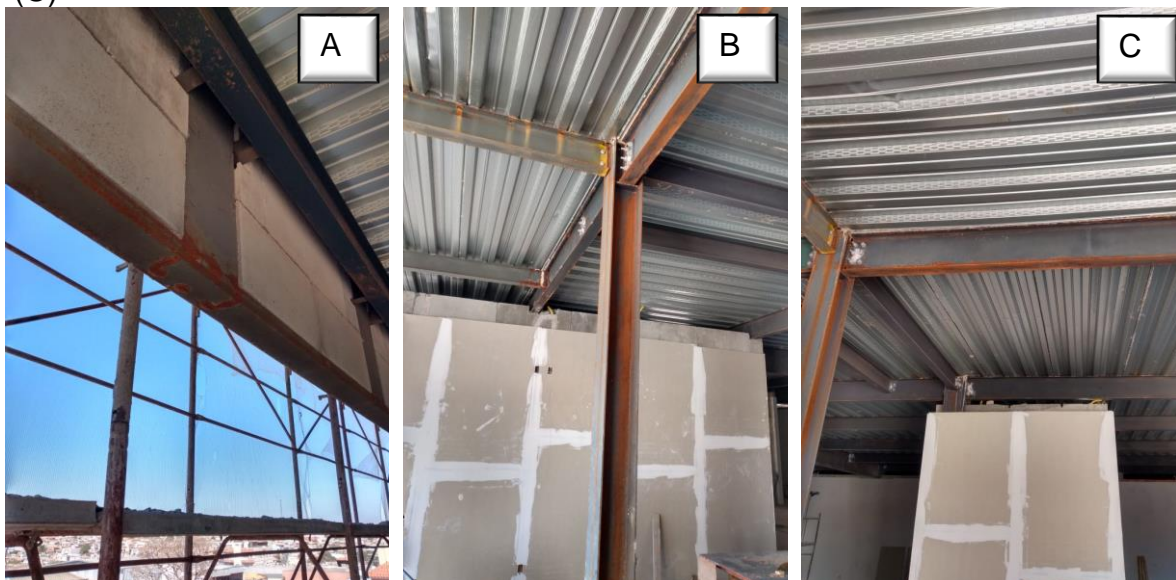
Figura 26: Corrosão em ponto de solda de vergas (A), pilares (B) e vigas estruturais (C)

O processo de corrosão é lento e por vezes negligenciado em diversas ocasiões por não gerar um colapso imediato da estrutura, porém, se não tratado ocasiona a perda da integridade e fatalmente a ruptura das peças metálicas (KASSIMALI, 2015).
