# **INCIDÊNCIA DE MANIFESTAÇÕES PATOLÓGICAS EM EDIFICAÇÕES RESIDENCIAIS LOCALIZADAS NAS ÁREAS ATINGIDAS PELA INUNDAÇÃO EM PERÍODOS DE CHEIA DO RIO DOCE EM GOVERNADOR VALADARES, MG.**

## **INCIDENCE OF PATHOLOGICAL MANIFESTATIONS IN RESIDENTIAL BUILDINGS LOCATED IN AREAS AFFECTED BY FLOODING AND FLOODING IN PERIODS OF FLOOD ON THE DOCE RIVER IN GOVERNADOR VALADARES, MG: A CASE STUDY.**

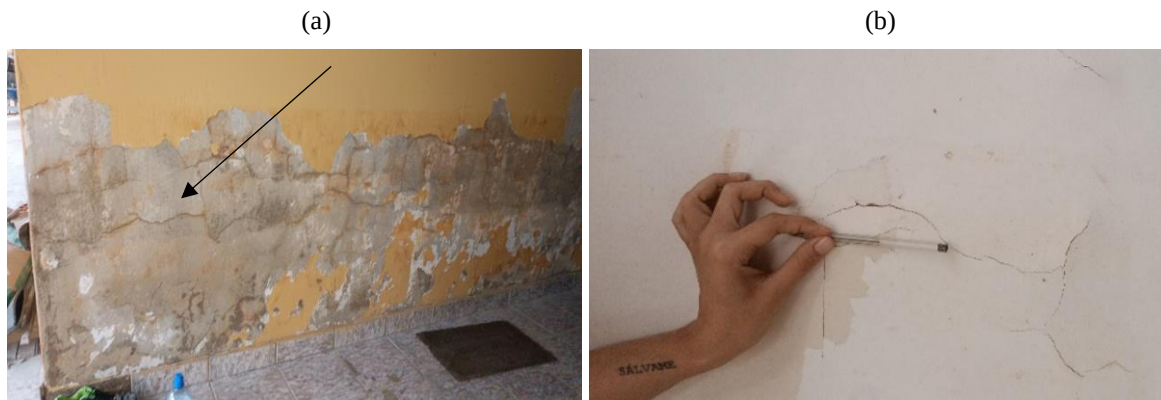
A presença de fissuras e trincas foi visualizada em várias partes das residências, sendo predominantemente em muros e áreas externas das edificações, como observa-se nas figuras 04 (a) e (b). Para a classificação das mesmas, considerou-se aberturas de até 0,5mm como fissuras e entre 0,5mm e 1,5mm como trincas, conforme proposto por Oliveira (2012). Ressalta-se que, para o presente estudo, limitou-se a análise das fissuras e trincas próximas as áreas com presença de manchas ou outros indícios que as relacionassem às inundações, uma vez que a presença destas manifestações patológicas é um fenômeno comum (SILVA; SANTOS, 2018).

Figuras 04 (a);(b): Trincas e fissuras  
Fonte: Autoras (2023)

| Problema patológico | Terapêutica adequada |
|---|---|
| Fissuras em paredes | <p>Recomenda-se iniciar o processo raspando ou escovando a superfície para remover quaisquer partes soltas. Em seguida, aplique uma camada de fundo preparador para paredes. Aplique três camadas de restaurador de fachada, ou outro produto similar, e finalize com o acabamento. Alternativamente, pode-se optar por aplicar duas camadas de tinta elastomérica, diluída de acordo com as recomendações do fabricante, seguido pelo acabamento. Também, recomenda-se a impermeabilização preventiva com objetivo de tomar precauções em relação a ação da umidade (SANTOS JUNIOR; OLIVEIRA, 2015).</p> <p>Outra terapêutica adequada é a utilização de selantes flexíveis (poliuretano, silicone, veda trinca, etc), abrindo-se na região da trinca um rasgo com formato de “Vê”, com aproximadamente 20 mm de largura e 10 mm de profundidade. A aplicação do selante deverá ser precedida de uma limpeza eficiente da poeira aderente à parede, devendo esta encontrar-se bem seca quando for feita a aplicação do selante. O selante deverá ser tixotrópico e bem consistente, não apresentando retração acentuada pela evaporação de seus constituintes voláteis. No caso de movimentações muito intensas da trinca recomenda-se a abertura da cavidade retangular intercalando-se entre o selante e a parede uma membrana de separação, esta solução, proporciona ao selante condições de trabalho muito mais eficientes. (CASOTTI, 2007).</p> <p>Vale ressaltar, a importância de uma análise previa da fissura com um profissional de competência da engenharia civil para ter maior precisão do diagnóstico da abertura e, assim, realizar uma intervenção e solução adequada para esta manifestação.</p> |

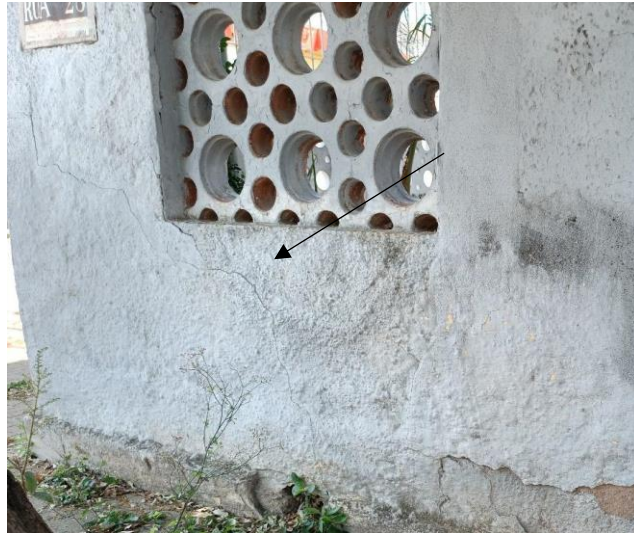
Observou-se ainda a existência de trincas que podem estar condicionadas a existência de recalque no imóvel, conforme ilustrado na figura 05 na qual a angulação da trinca (aproximadamente 45° com a horizontal) indicia um recalque no solo.

Figura 05: Trinca por recalque  
Fonte: Autoras (2023)

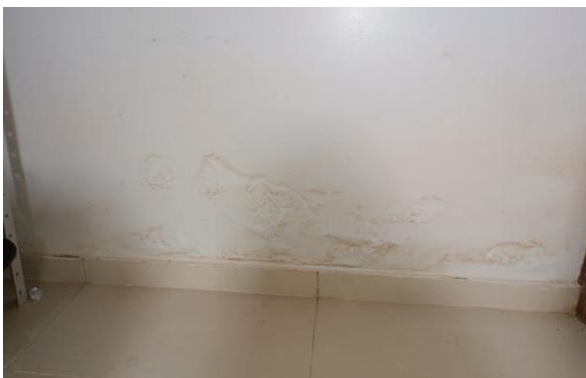
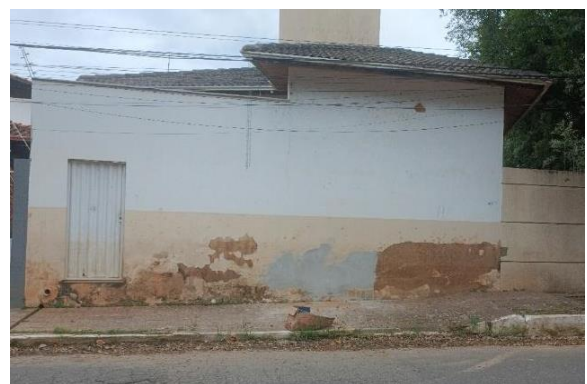
Também foram encontradas ocorrências de descascamento de tinta e formação de bolhas, conforme demonstrado nas figuras 06 (a); (b). Destaca-se ainda que, a ausência de manchas, mesmo com o descascamento de tinta em alguma das residências afetadas pelas inundações, pode ser atribuída à possibilidade de que essas edificações passaram por reformas, incluindo a repintura das áreas afetadas.

Figuras 06 (a); (b): Descascamento e estufamento da pintura.  
Fonte: Autoras (2023).

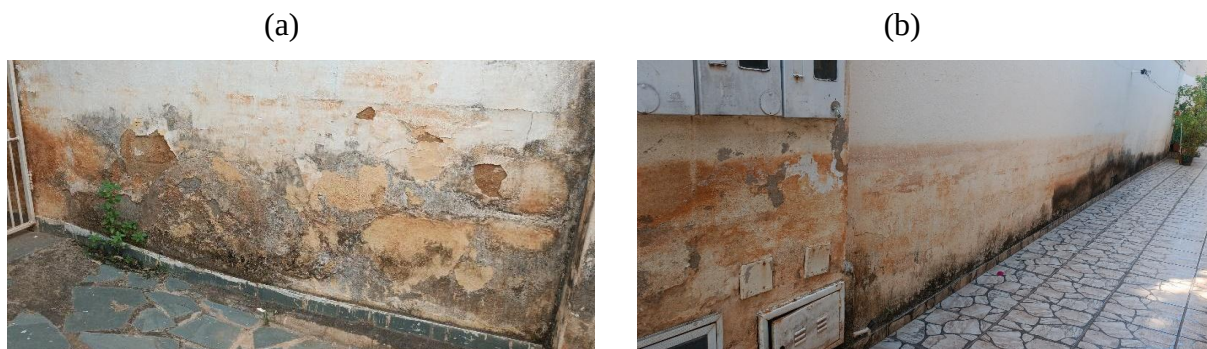
Ademais, observou-se a presença de bolor em algumas paredes que possuem manchas de inundação, conforme mostrado nas figuras 07(a); (b). A incidência dessa manifestação patológica pode ser devida a presença de umidade nestas áreas da residência pelo acúmulo das águas de inundação que levou ao surgimento desses microrganismos.

Figuras 07 (a); (b): Presença de bolor  
Fonte: Autoras (2023).

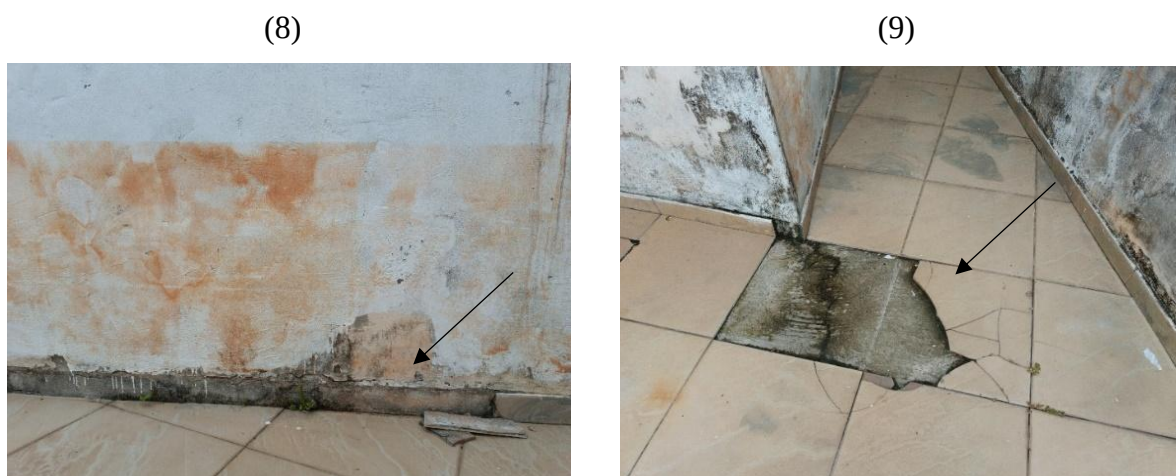
Os deslocamentos de pisos cerâmicos também foram encontrados, conforme figuras 08 e 09. Os casos de maior ocorrência referem-se à perda de aderência das peças cerâmicas, pertinentes aos rodapés. As causas podem estar correlacionadas à umidade constante e excessiva, mesmo após o período crítico de enchente, localizada na parte inferior das paredes. Ademais, como demonstrado na figura 10 foram detectados o esfarelamento do rejunte, principalmente em calçadas e muros próximos às manchas de inundações.

Figuras 08 e 09: Deslocamento de revestimentos.  
Fonte: Autoras (2023)

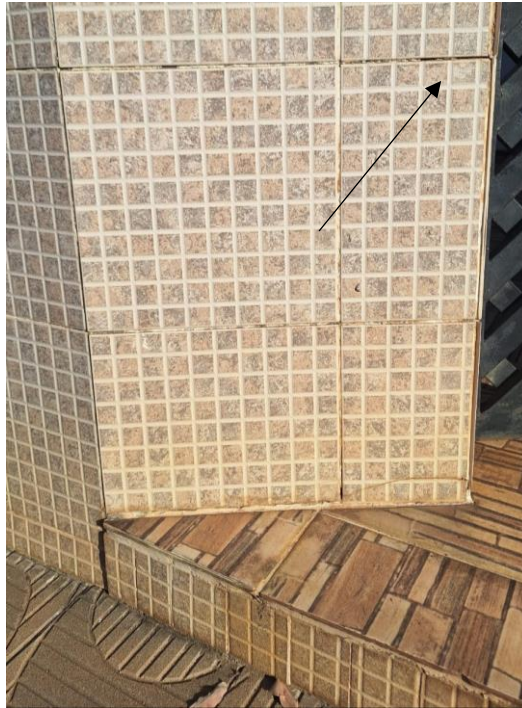
Figura 10: Ausência de rejunte devido a penetração da água.  
Fonte: Autoras (2023)

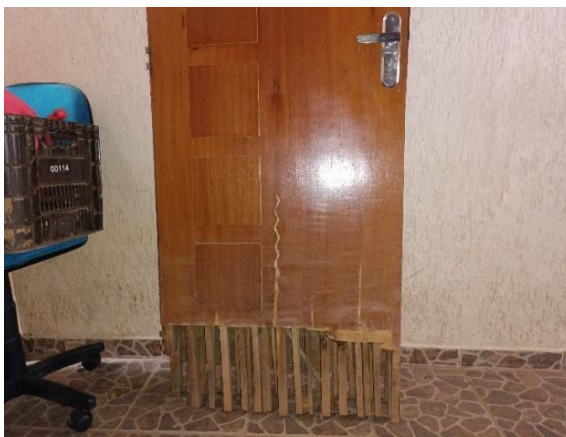
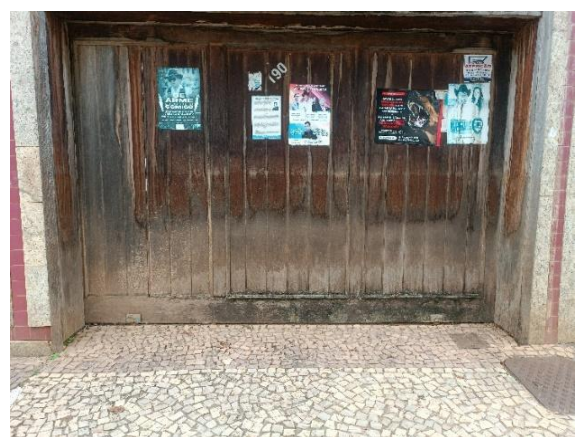
O apodrecimento de esquadrias de madeira foi observado em apenas três residências. Uma na área interna do imóvel, ilustrada pela figura 11 (a), na qual observa-se a degradação da porta, e as outras duas na área externa do imóvel, como exemplificada através da figura 11 (b).

Figura 11(a); (b): Danos em esquadrias de madeira.  
Fonte: Autoras (2023)

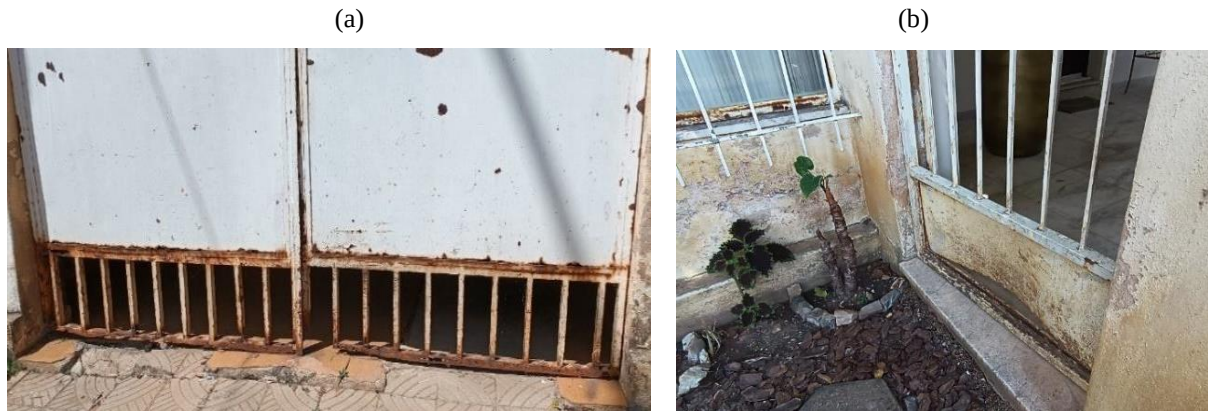
Já nas esquadrias metálicas, foram identificados portas e portões com corrosão na parte inferior, conforme figuras 12 (a);(b).

Figura 12 (a);(b): Danos em elementos metálicos.  
Fonte: Autoras (2023)

| <b>Problema patológico</b> | <b>Terapêutica adequada</b> |
|---|---|
| Danos em elementos metálicos | Após secar, lixar as partes afetadas, preparar a superfície e repintar conforme a especificação técnica. A depender da extensão do problema, deve-se lixar e aplicar novas demãos (NUNES; LOBO, 2014) |
