**DOSSIÊ DE CONSERVAÇÃO E RESTAURO DO PELOURINHO SITUADO NA
PRAÇA MINAS GERAIS – MARIANA/MG**

Trabalho de conclusão de curso apresentado ao Curso de Tecnólogo em Conservação e Restauro do Instituto Federal Minas Gerais - Campus Ouro Preto para obtenção do grau de tecnólogo em Conservação e Restauro.

5.1 Mapeamento de danos

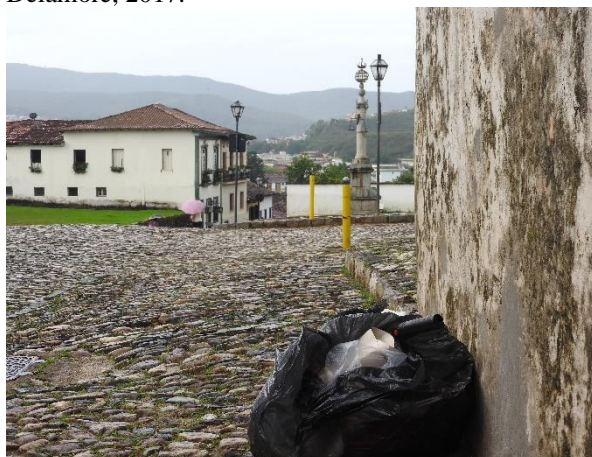
Figura 45: Descarte inadequado de lixos nas imediações da Praça Minas Gerais. **Fonte:** Sabrina Delamore, 2017.

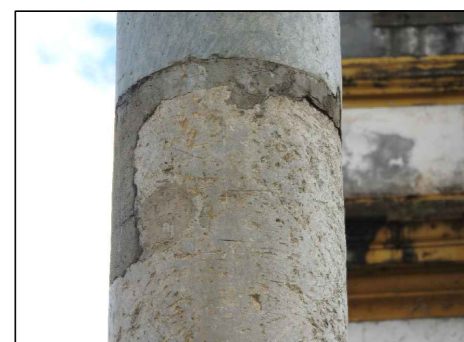
Fig. 3: No encaixe dos blocos da coluna (junta com o segundo tambor), há intervenções com argamassa cimentícia e resina epóxi. Há grande manifestações de vandalismo e sujidades em geral, que se repete por todo diâmetro do elemento.

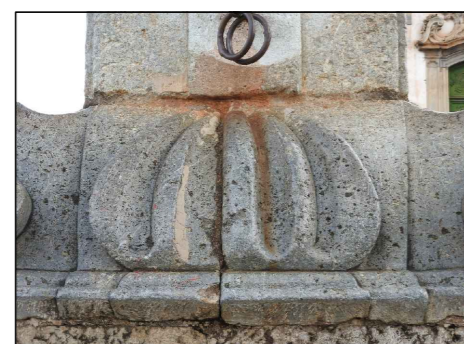
Fig. 2: Na base ornamentada, há locais pontuais com impregnação de crosta negra, resina epóxi e alteração cromática. Nas argolas metálicas, há indícios de oxidação moderada.

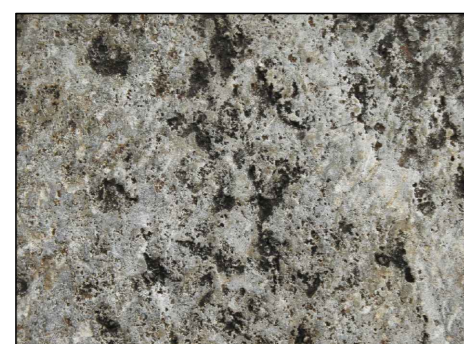
Fig. 1: Base da coluna, com manifestação de crosta negra por toda sua área, principalmente nas cavidades naturais da cantaria. Tal dano se repete ao redor de todas as vistas do objeto em estudo. Há também, intervenções com argamassa cimentícia e resina epóxi nas juntas de encaixe e esquinas.

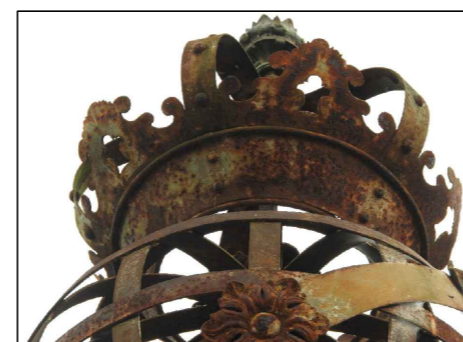
Fig. 4: São os elementos metálicos que mais apresentam sinais de oxidação, presentes em todas as vistas do elemento. Sua corrosão é intensa, pode ser associada à intempéries, além de sua própria liga metálica que previsava apresentar grande maleabilidade para confecção de suas chapas mais finas.

O primeiro dos métodos sugeridos é a aplicação de álcool absoluto, utilizando *swab* umedecido, em movimentos suaves e circulares, espera-se que o dano seja recuperado sem interferir no metal. Contudo, na hipótese de que a técnica anterior não funcione, há outra forma ainda mais agressiva, a qual consiste no uso de uma solução aquosa, com 1:4 de ácido clorídrico, sobre a superfície com *swab* umedecido.

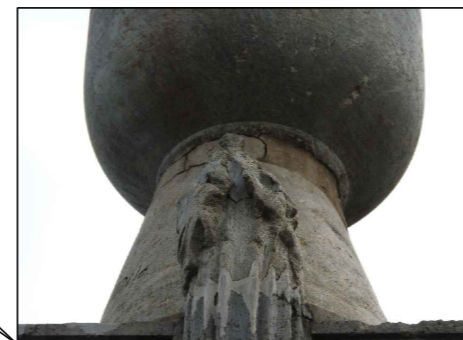
Fig. 5: Junta do arremate da coluna com intervenção em argamassa cimentícia, que se repete por todo diâmetro do elemento. Em seu capitel, há intervenções com resina epóxi em locais pontuais.

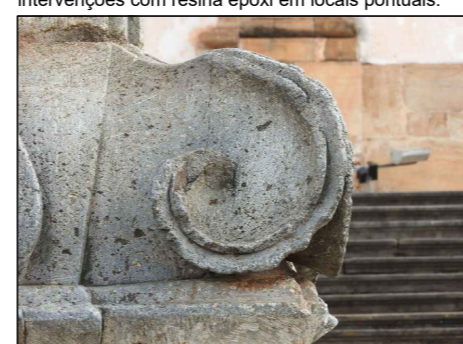
Fig. 6: A voluta do canto direito apresenta desgastes em suas extremidades, além da parte interior que está parcialmente perdida. Há sinais de vandalismo e crosta negra em sua extensão.

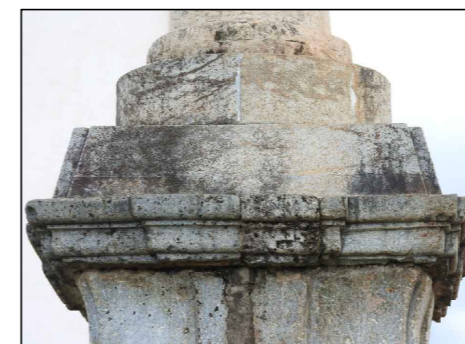
Fig. 9: Soco da coluna com grande impregnação de crosta negra e intervenções pontuais com resina epóxi. Tal dano repete-se ao redor de todas as vistas do elemento.

Para crostas e manchas cromáticas impregnadas na superfície pétrea, um dos meios mais eficientes e utilizados, é a limpeza com uma pasta de água deionizada e EDTA à 2% e papel artesanal triturado. Sua aplicação consiste na deposição dessa pasta, envolvida por um plástico (a fim de aumentar sua eficácia), e espera-se um tempo determinado nos testes, período suficiente para que a superfície interaja com a solução e a retirada da pátina seja facilitada.

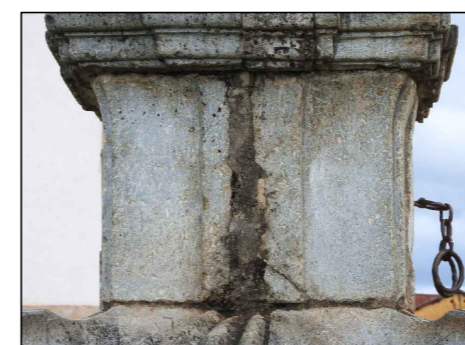
Fig. 8: Base da coluna com intervenção em argamassa cimentícia. Percebe-se algumas fissuras no local, além de vandalismo.

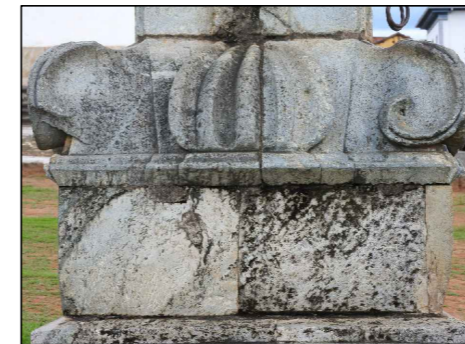
Fig. 7: Base da coluna com manifestação de crosta negra por toda sua área. Intervenções com argamassa cimentícia e resina epóxi nas juntas de encaixe e esquinas. Além disso, temos a presença pontual de fissuras e vegetações de pequeno porte.

Na base e calçada do monumento, percebe-se algumas gramíneas, as quais não sejam retiradas, ao longo do tempo, podem degradar ainda mais a rocha. Dito isso, sua remoção é aconselhável; podem ser removidas de duas formas, ambas com zelo pelo bem.

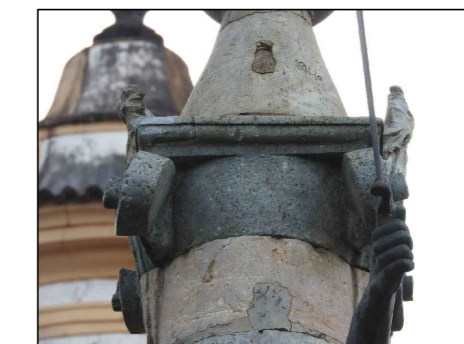
Fig. 10: Junta do arremate da coluna com intervenção em argamassa cimentícia, resina epóxi e fissuras ocasionadas pela própria intervenção.

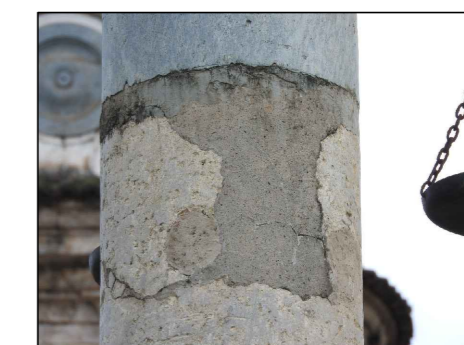
Fig. 11: Junta do segundo tambor com intervenções em argamassa cimentícia e resina epóxi. Há fissuras e vandalismo que se repetem em seu diâmetro.

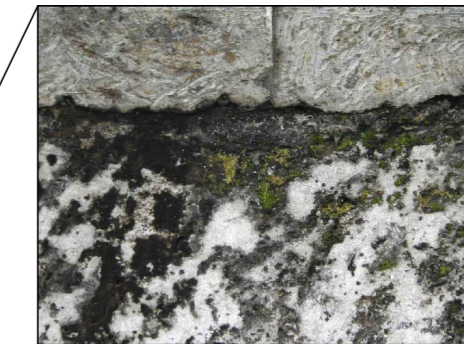
Fig. 12: Base da coluna com crosta negra, biofilme e argamassa cimentícia.
