INSTITUTO FEDERAL DE EDUCAÇÃO CIÊNCIA E TECNOLOGIA  
DE MINAS GERAIS – *CAMPUS* OURO BRANCO  
BACHARELADO EM ENGENHARIA METALÚRGICA

**ESTUDO DE FALHA E COMPARAÇÃO DE LINGA DE CORRENTE ATUANDO  
COMO ELEMENTO MECÂNICO DE LAMINADORES DE PERFIS ESTRUTURAIS  
REVERSÍVEIS**

Projeto apresentado ao Bacharelado em Engenharia Metalúrgica do Instituto Federal de Minas Gerais – *Campus* Ouro Branco, como requisito parcial à aprovação na disciplina: Trabalho de Conclusão de Curso I.

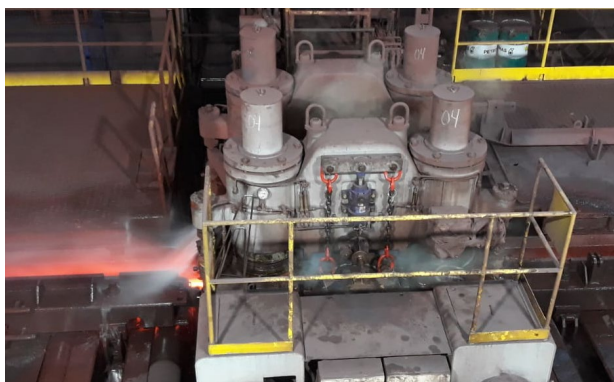
Figura 15 - Laminador acabador de perfil estrutural reversível do tipo X/H, objeto de estudo (linga corrente G8) se encontra na vista frontal, próxima ao centro da imagem, apresentado na imagem na cor: “preta” (elos) e cor “vermelha” (anelões).

O laminador foi o ponto onde a liga G8 estava atuando como elemento mecânico de sustentação de carga (cilindro de laminação horizontal superior), onde ela veio a falhar (rompendo um de seus elos) (Figura 15).

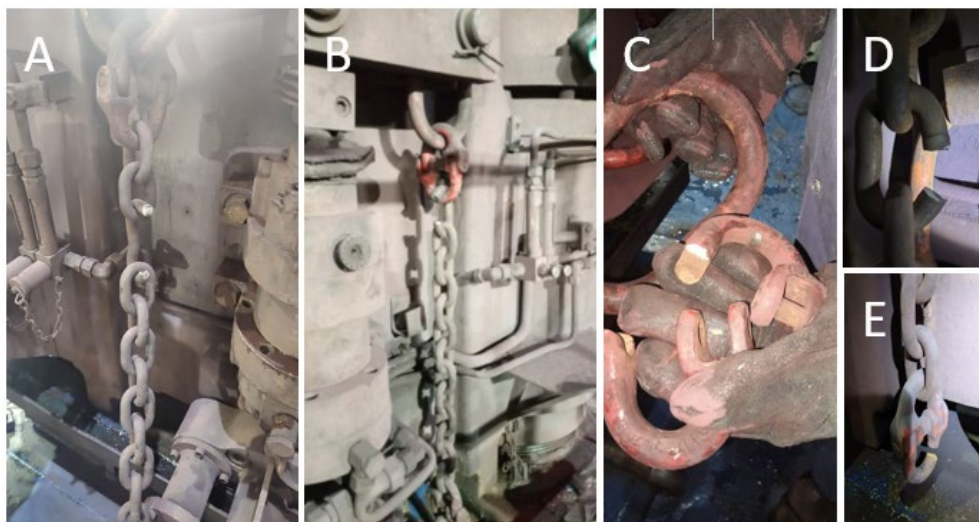
Figura 16 – Diferentes pontos de rompimentos da linga G8 – A, B, C, D, E.

Ocorreram outras falhas em sequência, em turnos diferentes, e em pontos diferentes (Figura 16), 31 falhas entre 2019 a 2024, onde a falha continua persistente, mesmo que reduzida. A fabricante da liga corrente é a mesma desde o início das falhas e permanece, gerando um prejuízo financeiro considerável a siderúrgica (Tabela 1).

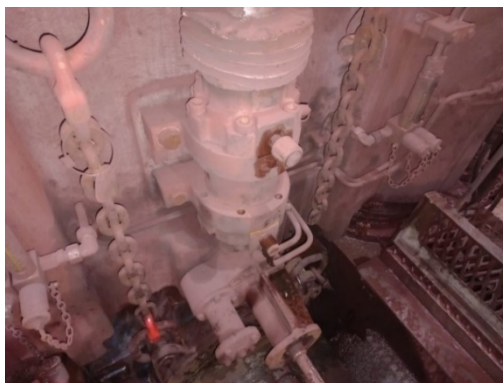
Na Figura 17 pode ser observado um certo nível de oxidação/corrosão devido a exposição à umidade, fumos/vapores metálicos e intemperes, provenientes do processo de laminação dos perfis estruturais. Esta exposição potencializa a falha da linga corrente de forma a propagar as micro trincas e reduzir a tenacidade à fratura.

Figura 17 - Local da falha. Imagem reporta partes metálicas do laminador, assim como da linga corrente de aço G8, severamente agredida por oxidação.

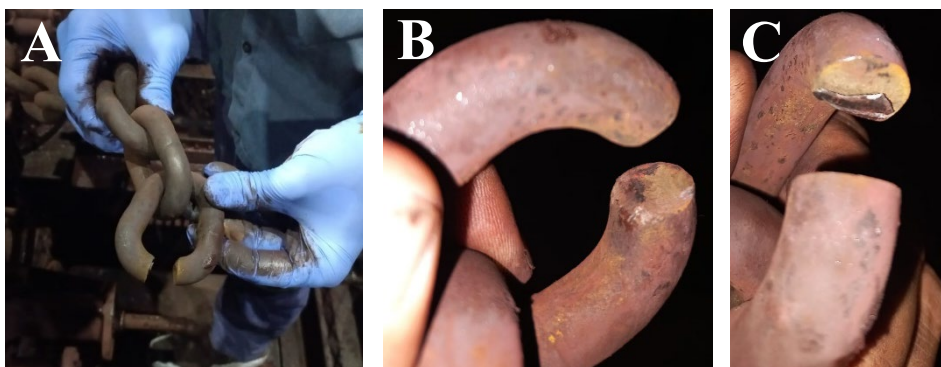
Figura 18 - Apontamento do elo falho da linga de corrente G8 - A, B, C.

A Figura 18 demonstra como evidência visual a falha e o rompimento de um dos elos da linga de corrente G8.

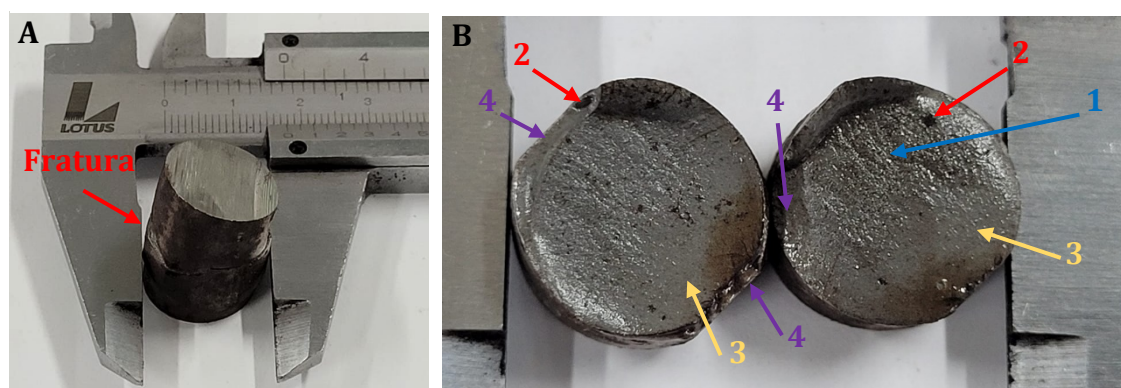
Figura 22 - Primeira amostra fraturada do aço G8 – A e B.

A Figura 22 mostra a primeira amostra fraturada coletada do aço G8. Onde de forma macroscópica foi observado em ambas as superfícies de fratura, parte B, elas apresentam uma aparência rugosa (1) e com áreas que sugerem uma combinação de modos de fratura. Essas irregularidades podem estar relacionadas a uma falha de origem dúctil (deformação plástica significativa antes da ruptura) ou, em alguns pontos, fratura frágil (ruptura súbita e sem deformação plástica). É possível identificar áreas que podem conter microcavidades (2), apontando um possível processo de nucleação e coalescência de poros, típico de fratura dúctil. Outras regiões apresentam superfícies mais lisas (3) e rugosas (1), características de clivagem, fratura frágil. As superfícies parecem ter orientações diferentes nas regiões da fratura, o que pode indicar múltiplos pontos de nucleação de falha (4) ou um carregamento cíclico. O modo de fratura mista (dúctil-frágil), ou seja, a combinação de áreas com microcavidades (dúctil) e clivagem (frágil) pode indicar que a linga foi submetida a uma combinação de tensões estáticas e dinâmicas, específicas por concentrações de tensão de forma a romper por sobrecarga mecânica.

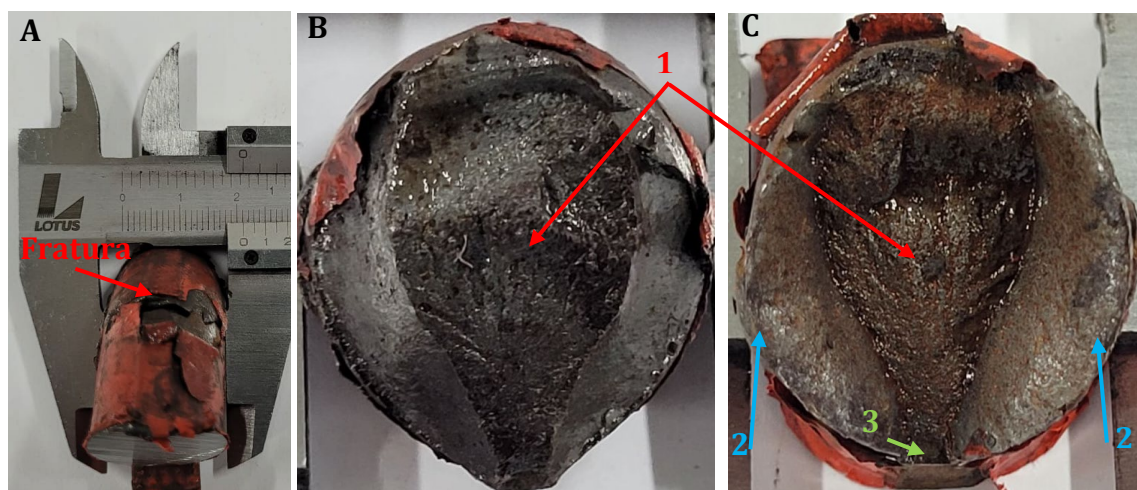
Figura 23 - Segunda amostra fraturada do aço G8 – A, B e C.

A Figura 23 mostra a segunda amostra fraturada coletada do aço G8. Onde de forma macroscópica foi observado em ambas as superfícies de fratura, parte B e C, elas apresentam uma aparência fibrosa e irregular ao meio (1), cisalhada nas

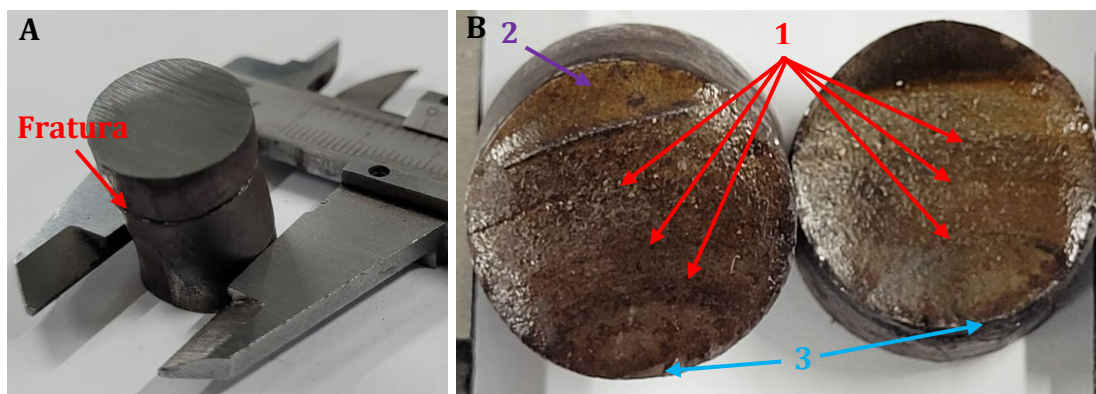
Figura 24 - Terceira amostra fraturada do aço G8 – A e B.

A Figura 24 mostra a terceira amostra fraturada coletada do aço G8. Onde de forma macroscópica foi observado em ambas as superfícies de fratura, parte B, elas apresentam uma aparência com marcas de praia (1), característica de fratura por fadiga, ou seja, o aço sofreu esforços cíclicos de tensões. É uma pequena parte com características de fratura frágil, superfície lisa (2), tendo como origem o ponto (3).

Como ocorreram fraturas em pontos diferentes da linga corrente G8 e com características diferentes, pode se afirmar que ocorreram fraturas dúctil, frágil e por fadiga, sendo o processo como um todo caracterizado como fadiga.

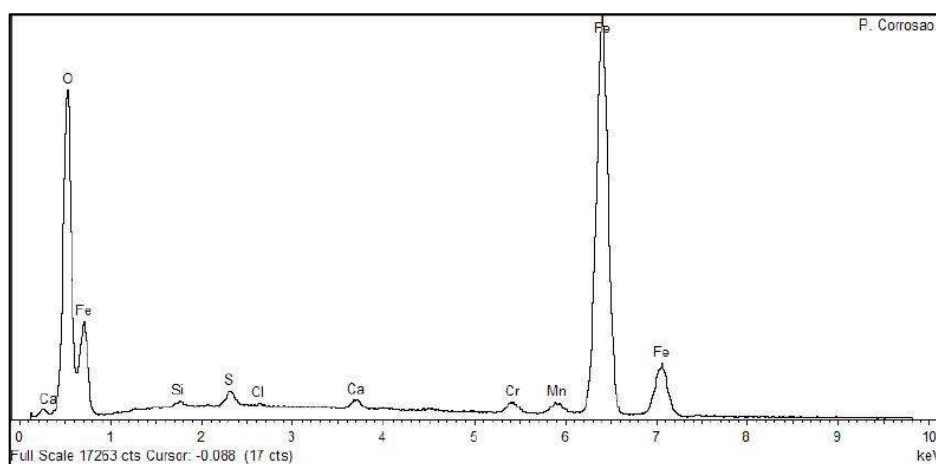
Figura 27 – Espectro representativo do produto de corrosão presente no interior das trincas e nos pites – aço G8.

O espectro da Figura 27 mostra de forma qualitativa produto de corrosão presente no interior das trincas e nos pites da fratura do aço da linga G8. A Tabela 5 mostra os dados de forma qualitativa.

A interação entre esses elementos e o ambiente determinará a taxa e o tipo de corrosão que ocorrerá no aço. No caso do aço G8 e evidenciado o processo de corrosão vista que a análise foi realizada nas trincas, essa corrosão potencializa a propagação das micro trincas, como as lingas estão sob constantes ciclos de tensão ocasiona a falha por corrosão sob tensão. Já no caso do produto de corrosão no aço G10 pode ser por contaminação da amostra pelo meio ao qual ela foi exposta durante os processos metalográficos.

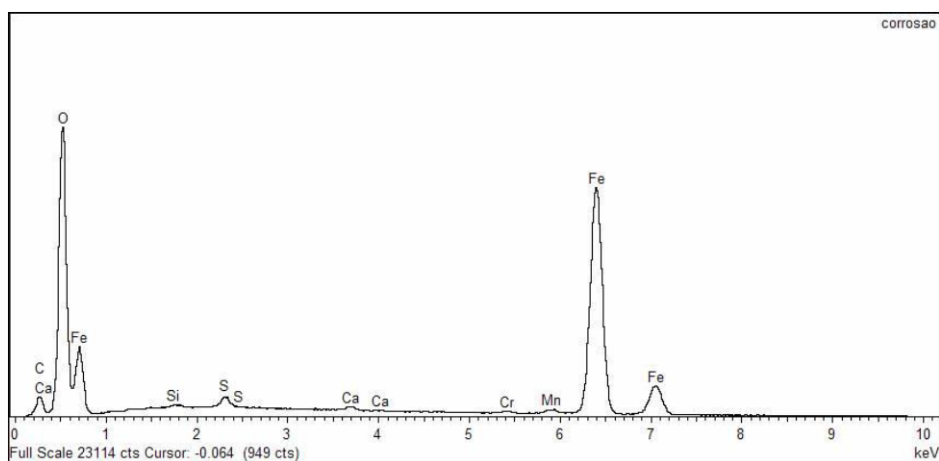
Figura 29 - Espectro caracterizando o produto de corrosão - aço G10.

O espectro da Figura 29 mostra de forma qualitativa produto caracterizando o produto de corrosão da linga G10 e a Tabela 6 mostra os dados de forma qualitativa.
