**INSTITUTO FEDERAL DE EDUCAÇÃO CIÊNCIA E TECNOLOGIA DE  
MINAS GERAIS - *CAMPUS* AVANÇADO PIUMHI  
BACHARELADO EM ENGENHARIA CIVIL**

**ANÁLISE DE CALÇADAS - EM BUSCA DE ACESSIBILIDADE  
ESTUDO DE CASO EM PIUMHI-MG**

Trabalho de conclusão de curso de graduação apresentado ao Instituto Federal de Ciência e Tecnologia de Minas Gerais como requisito parcial para a obtenção do título de Bacharela em Engenharia Civil.

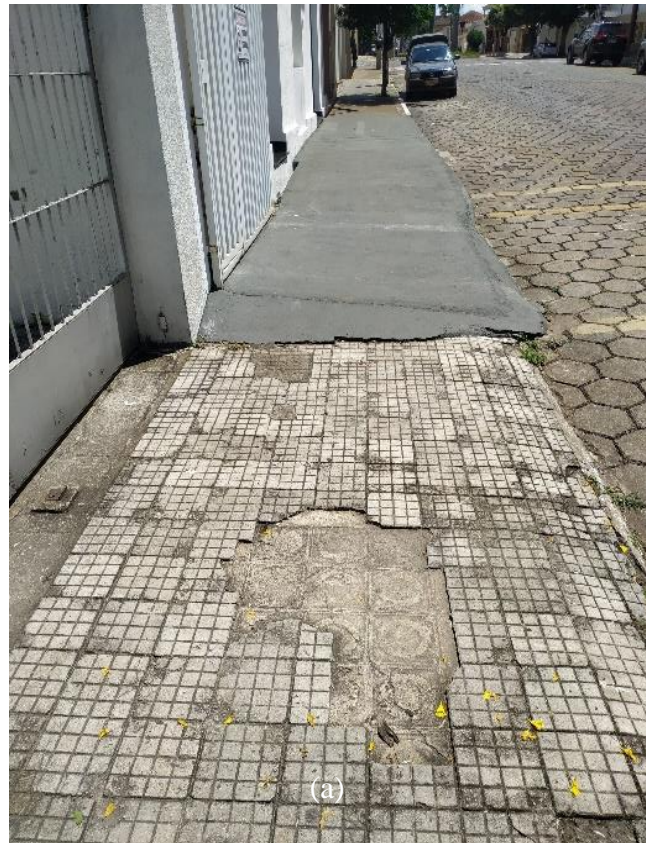
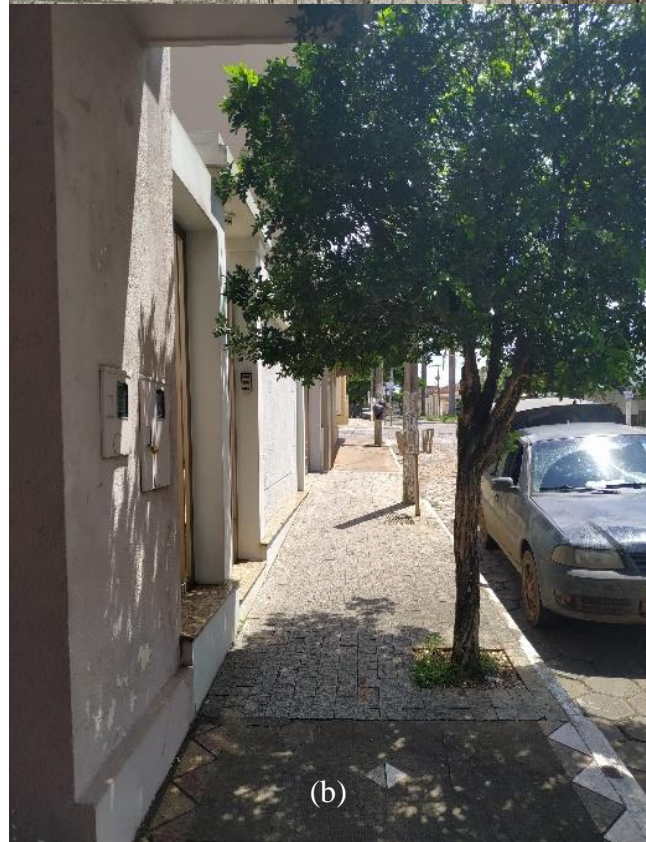
Imagem 2 – Irregularidades na calçada B

A **calçada B** possui 58 m de comprimento e, embora não apresente nenhuma edificação atraente ao público, localiza-se entre dois trechos importantes da cidade, ocasionando circulação de pedestres considerável. Por esta razão, ela foi analisada. Esta calçada apresenta trecho com superfície deteriorada e desnível entre os imóveis, ambas irregularidades não oferecem segurança aos usuários (Imagem 2a). Existem árvores que prejudicam a circulação de pedestres, por não apresentarem altura de 2,10 m como recomenda a norma (Imagem 2b).

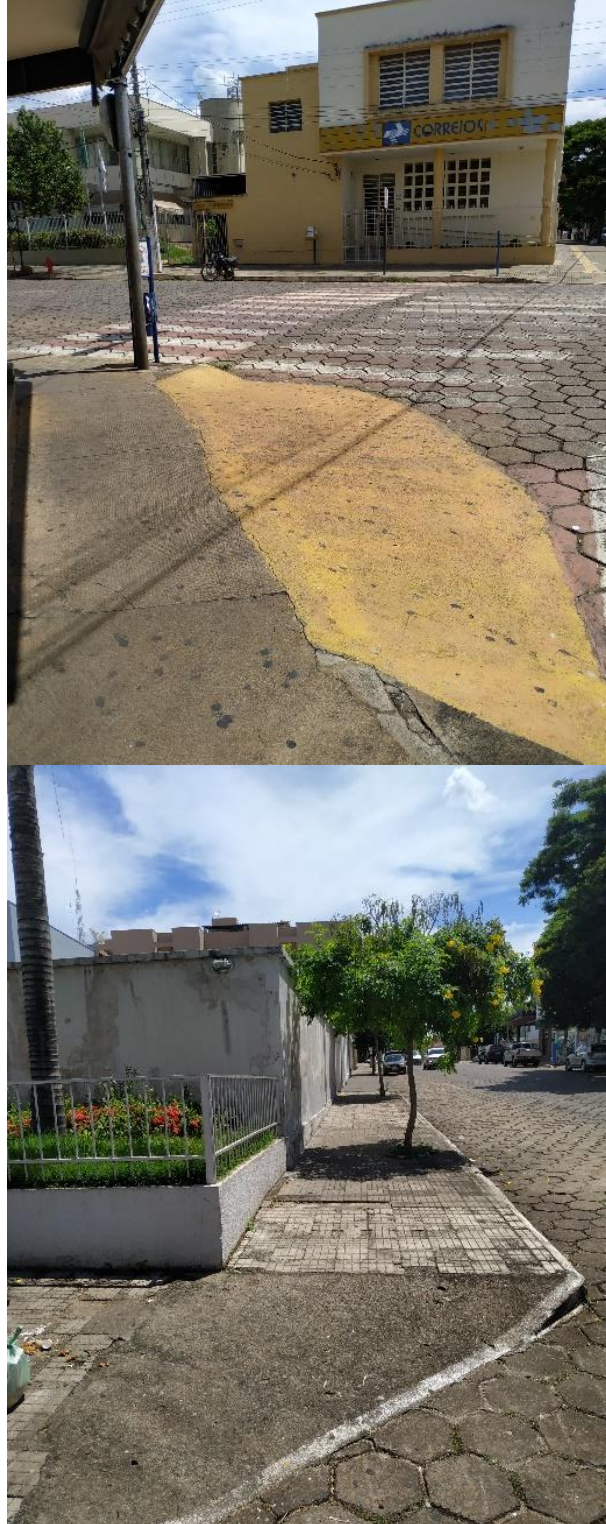
Imagem 3 – Rampas de acesso para PNE

Os rebaixamentos de acesso aos portadores de necessidades especiais (PNE) não estão de acordo com a NBR 9050 de 2015 (Imagem 3).

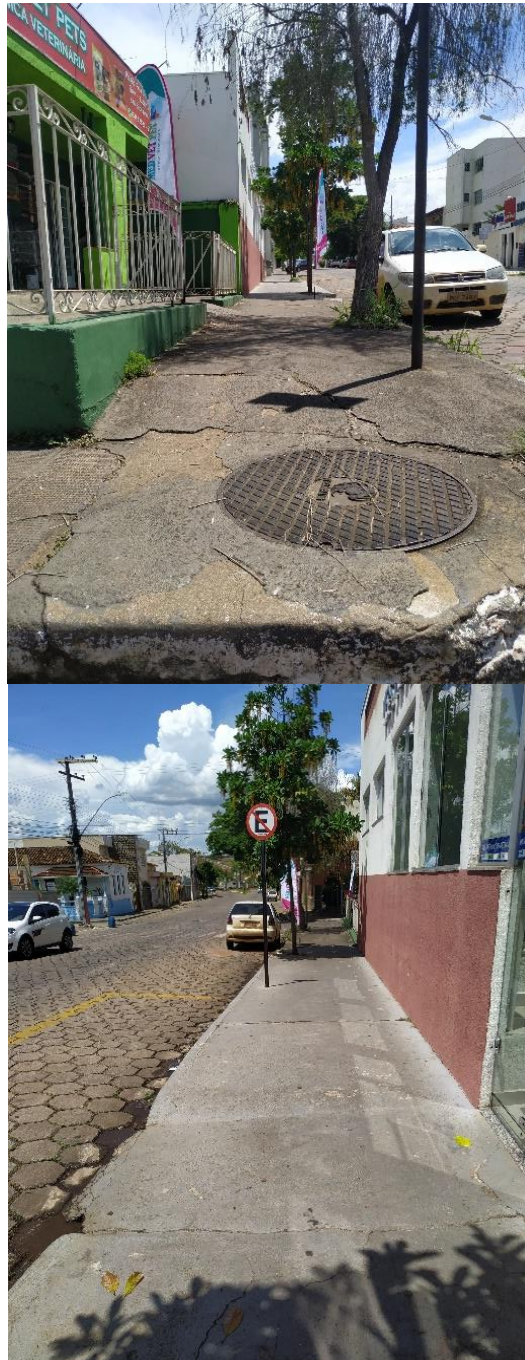
Imagem 4 – Irregularidades na calçada C

Algumas irregularidades foram identificadas na **calçada C**. Ela possui 48,5 m de comprimento e contém um posto de saúde que atende várias pessoas diariamente. Em frente a este posto existe uma rampa de acesso aos portadores de necessidades especiais que provoca desníveis e inclinações excessivas no sentido do fluxo de pedestres. Em uma das extremidades desta calçada não há rebaixamento de acesso e parte dela possui algumas rachaduras e desníveis que podem gerar incômodos aos pedestres (Imagem 4).

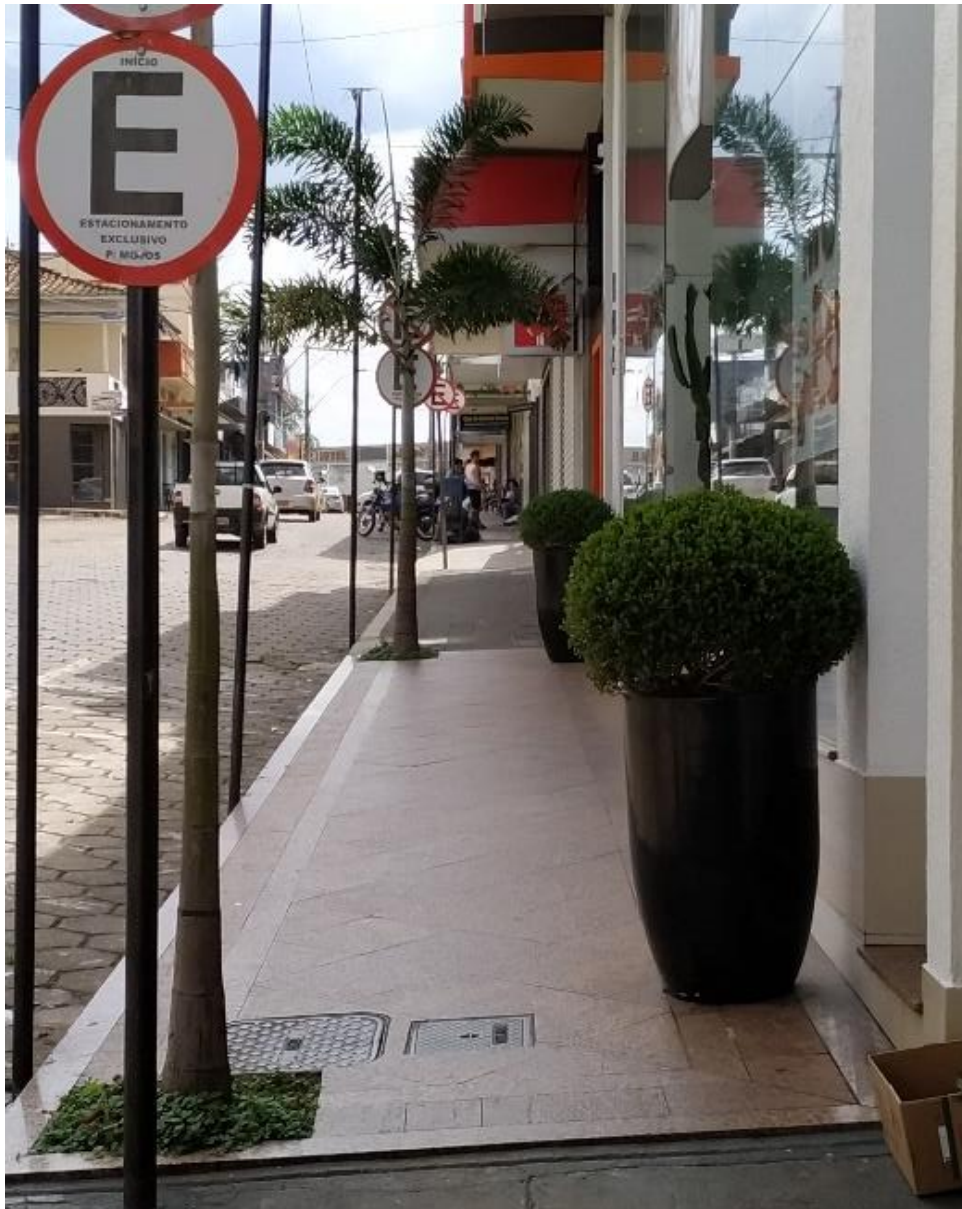
Imagem 5 – Obstáculos na calçada D

Vasos de plantas foram posicionados fora da faixa de serviço reduzindo a largura da faixa livre, os demais equipamentos e placas foram instalados corretamente na faixa de serviço (**Erro! Fonte de referência não encontrada.**).

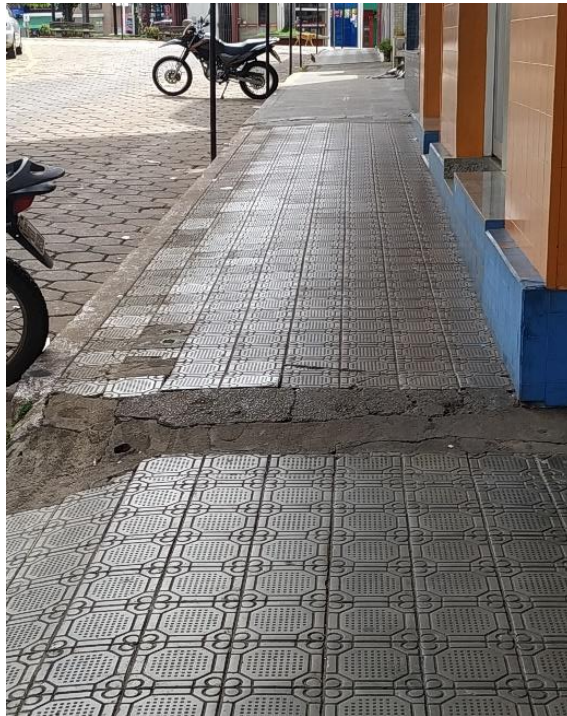
Imagem 6 – Desníveis na calçada D

Os desníveis no sentido longitudinal da calçada, provocados pelos rebaixamentos de meio fio para acesso de veículos aos imóveis, são corrigidos por rampas que apresentam inclinações excessivas a 8,33%, como recomendado pela norma. Foram identificados também, desníveis provocados pela mudança de material da superfície (Imagem 6).

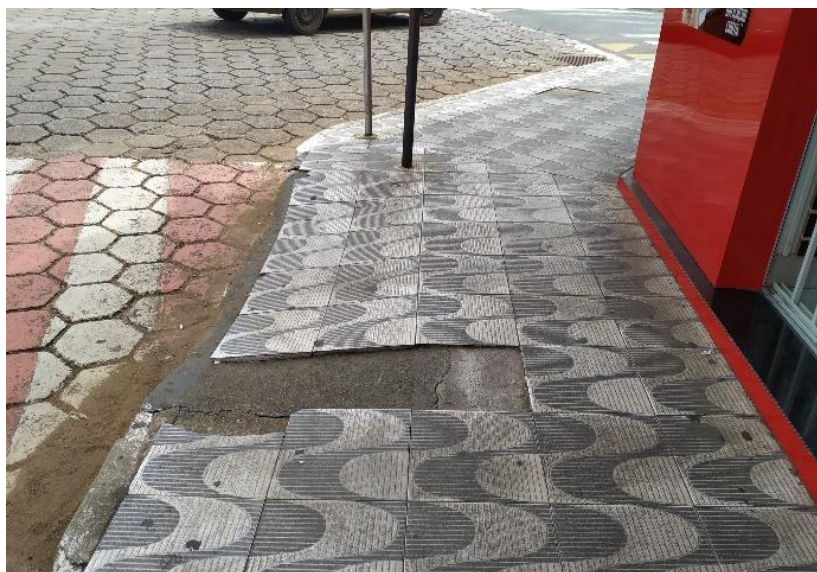
Imagem 7 – Rampa de acesso na calçada D

Na esquina com a praça Padre Alberico há um rebaixamento de acesso a portadores de necessidades especiais em desconformidade com a NBR 9050, pois apresenta inclinação longitudinal acima do recomendado, piso deteriorado (Imagem 7) e largura, tanto das abas laterais quanto da rampa, inferior ao estabelecido na norma, devendo ser 0,50 m para as abas e no mínimo, 1,20 m para o rebaixamento.

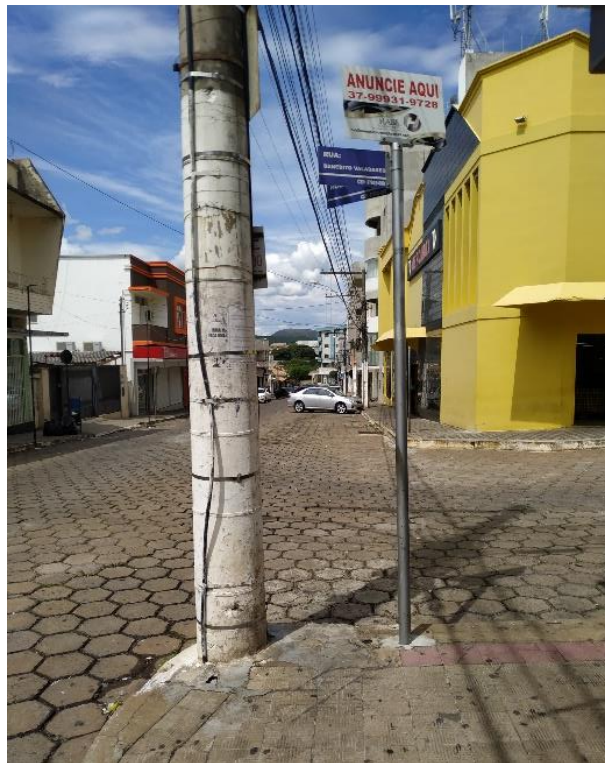
Imagem 8 – Placa instalada na faixa livre

Na esquina com a praça Padre Alberico, há um rebaixamento de meio fio em desconformidade com a norma; pois apresenta inclinações, transversal e longitudinal, acima do recomendado. Na outra extremidade, cruzamento com a rua Nogueira de Sá, não há rampas de acesso aos portadores de necessidades especiais. Neste mesmo local existe uma placa instalada na faixa livre que perturba o trânsito de pedestres (Imagem 8).

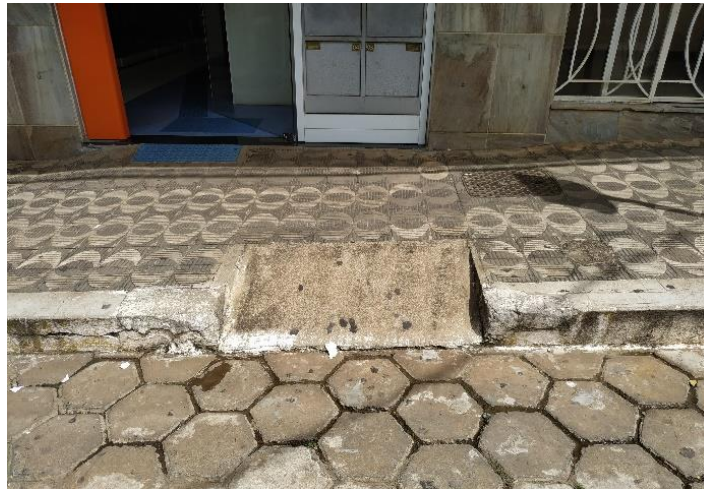
Imagem 9 – Rampa de acesso para PNE na calçada F

A **calçada F** situa-se no trecho entre as ruas Nogueira de Sá e Padre Abel e apresenta extensão de 62,5 m. Essa calçada exhibe ótimo estado de conservação e a largura mínima exigida para a faixa livre só não foi atendida em um dos pontos analisados. Equipamentos e placas estão posicionados corretamente na faixa de serviço.

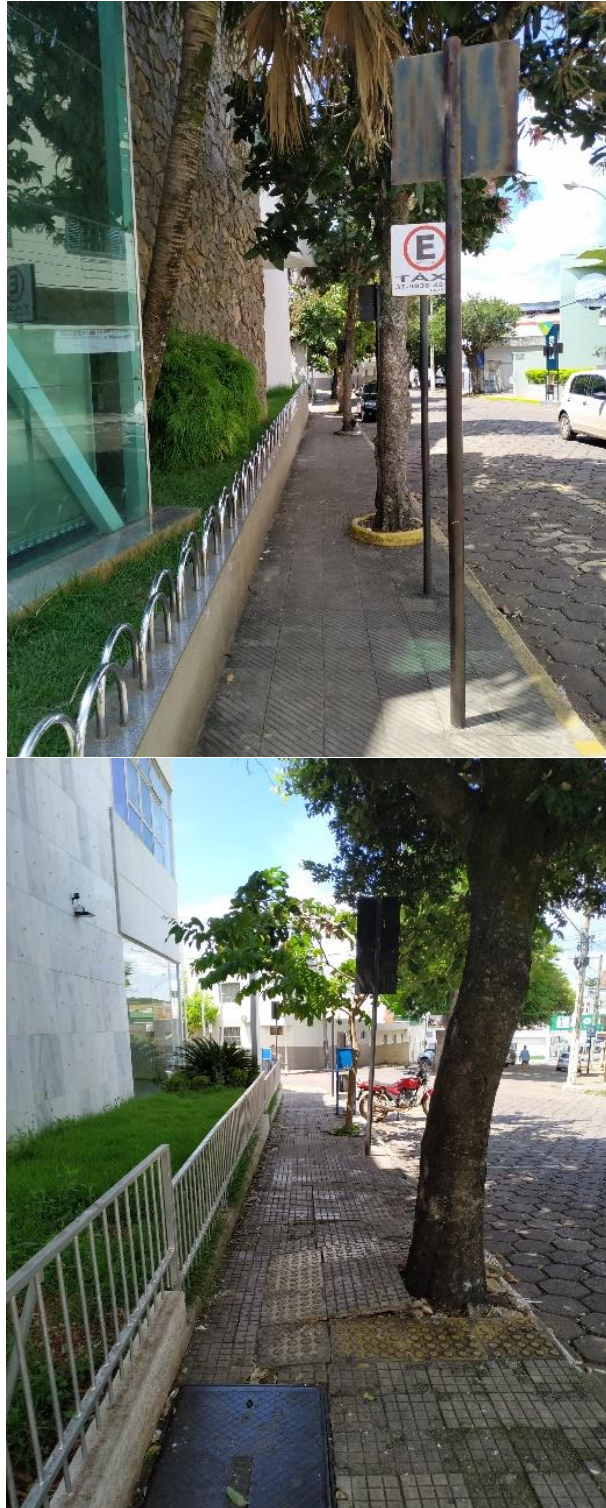
Imagem 10 – Calçada G

A **calçada G**, com 56 m de extensão, apresenta vários locais com faixa livre inferior a 1,20 m (Imagem 10). Próximo a uma árvore, a superfície da calçada está bastante irregular. Suas raízes causaram a elevação do piso comprometendo o trânsito de pedestres.

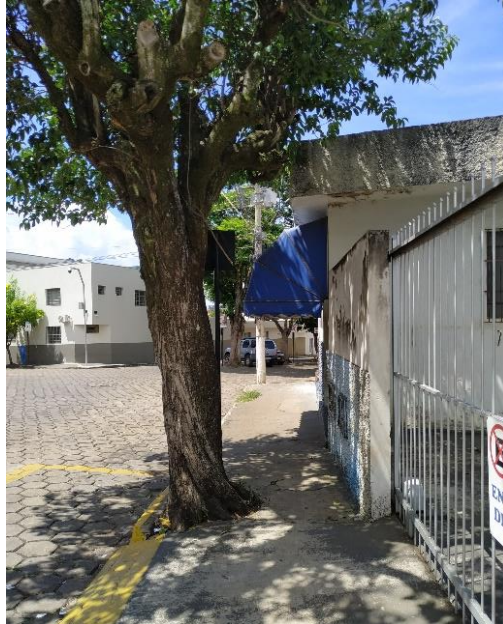
Imagem 11 – Faixa livre reduzida

Foi analisado um trecho de 68 m de extensão na **calçada H**. Nela existe um local em que a largura da faixa livre é inferior ao valor recomendado na norma. Há também a presença de um toldo com altura abaixo de 2,10 m (Imagem 11).

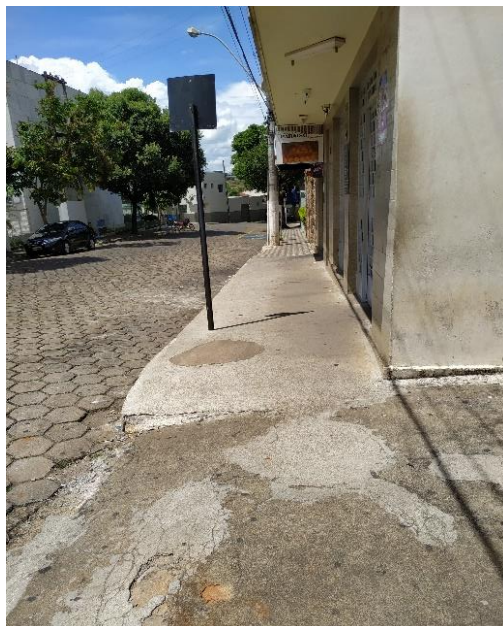
Imagem 12 – Calçada H

Nesta calçada foi verificado inclinação transversal com valor superior a 3% devido a rampas de acesso a veículos que ocupam toda a largura da calçada. Existem também alguns desníveis próximos às garagens (Imagem 12).

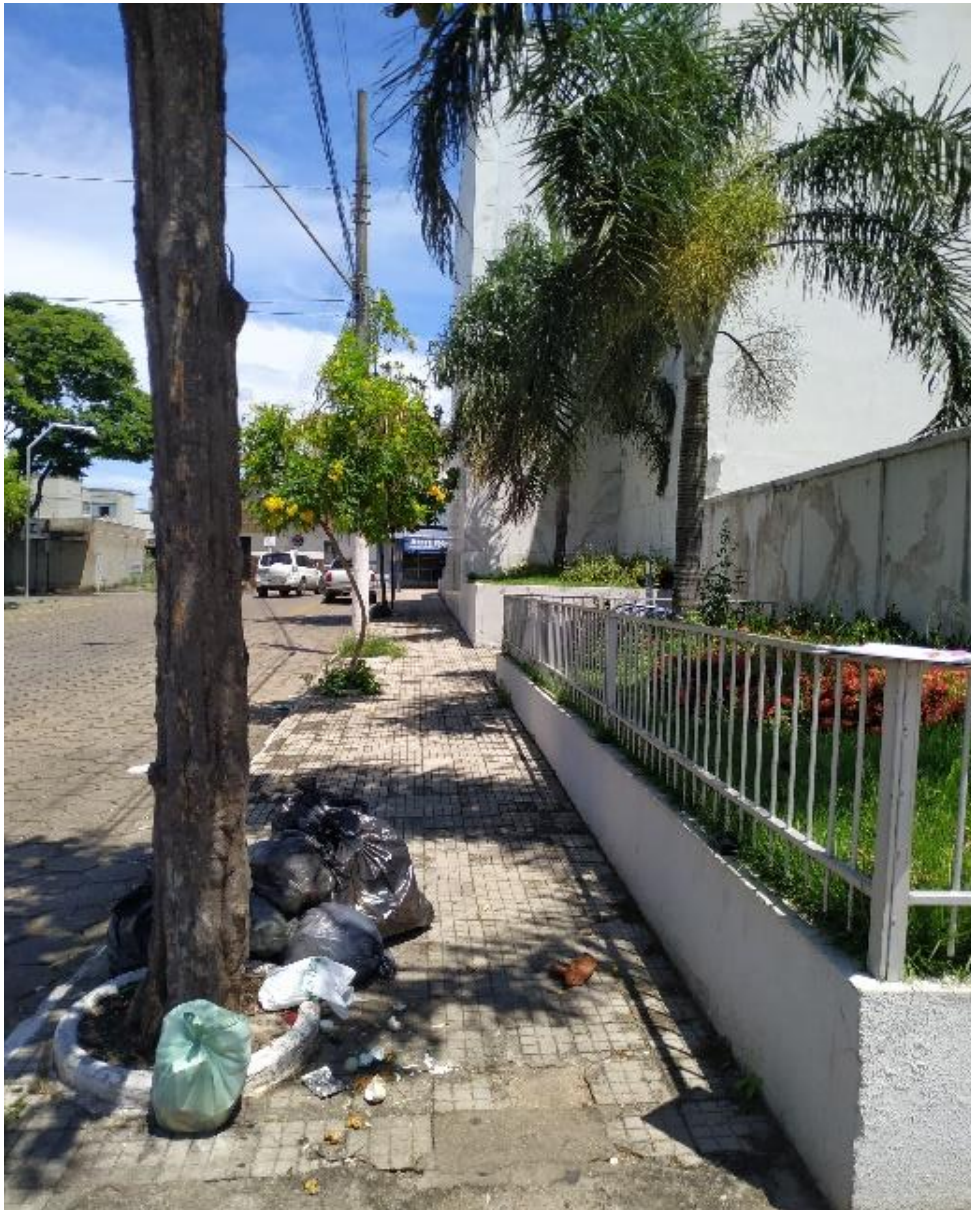
Imagem 13 – Calçada I

A investigação iniciou-se na **calçada I**, na esquina de interseção com a rua Arthur Rodrigues da Costa. Neste passeio um dos pontos analisados não respeita a largura mínima de faixa livre, apresentando valor inferior a 1,2 m (Imagem 13). Também não há piso tátil direcional e de alerta. Quanto à inclinação transversal, o máximo de 3% (três por cento) foi ultrapassado em um local dessa calçada.

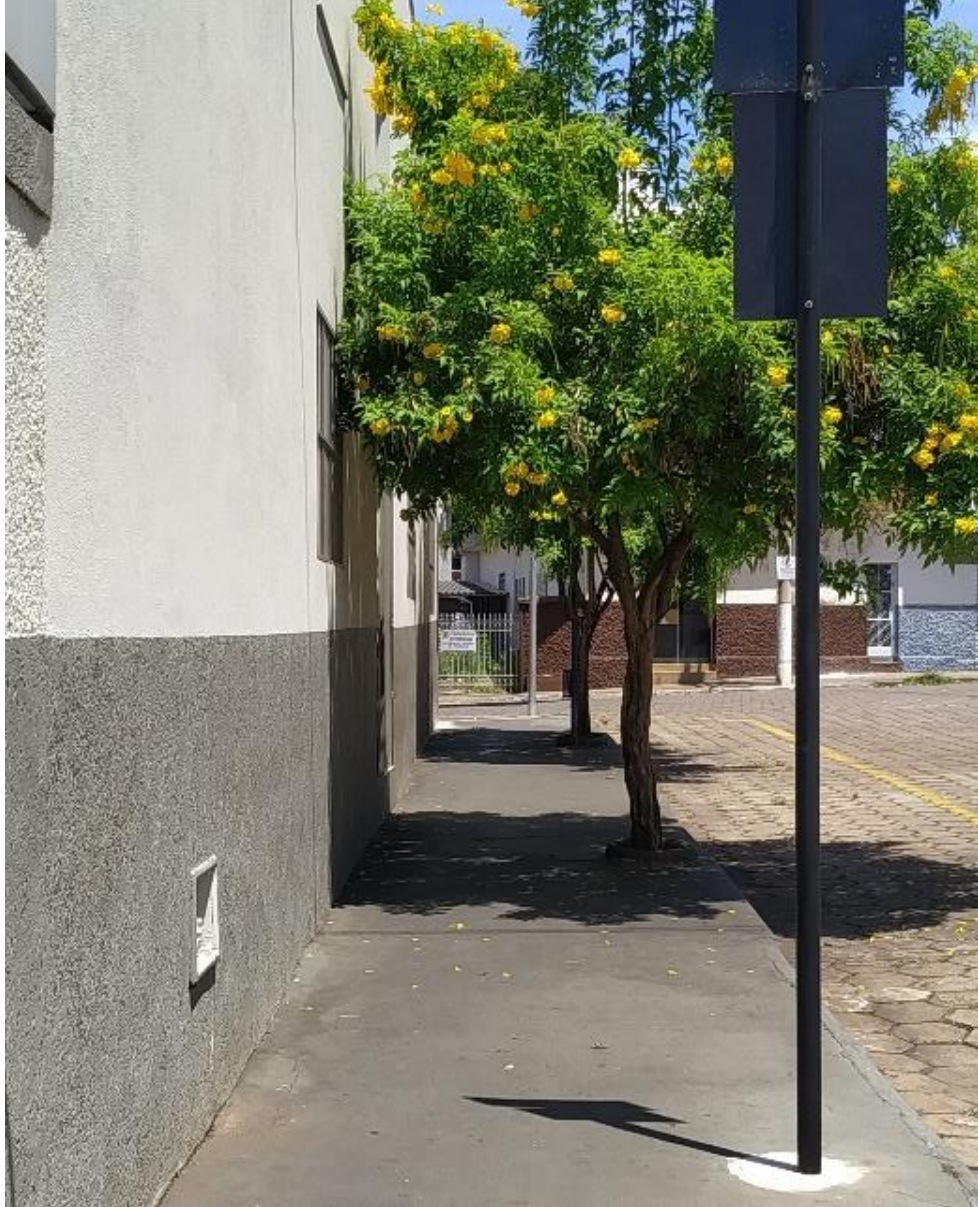
Imagem 14 – Calçada J

Na **calçada J**, galhos das árvores, com altura inferior a 2,10 m, cresceram em direção ao passeio atrapalhando o fluxo de pedestres que por ali transitam (Imagem 14). Esta calçada também não contém piso tátil de alerta e direcional. Em frente à delegacia de polícia

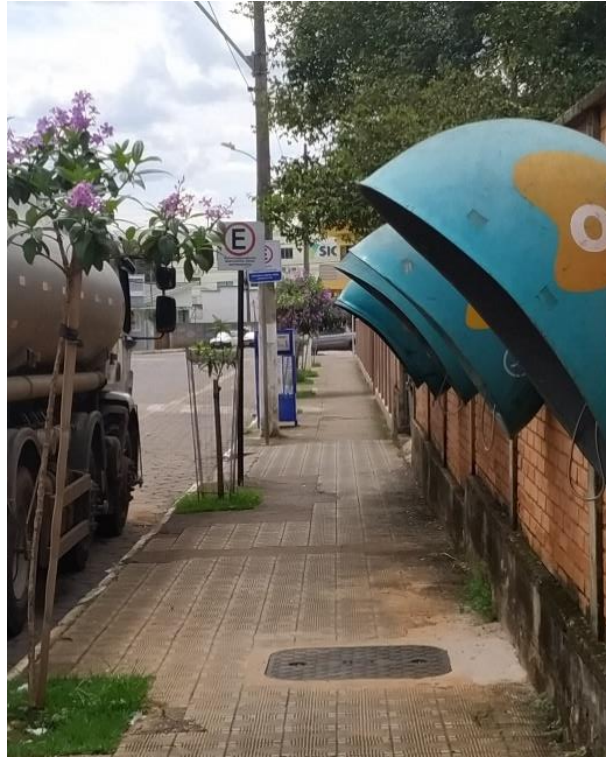
Imagem 17 – Telefones públicos na calçada L

A **calçada L**, situa-se entre a praça de Furnas e a rua Arthur Rodrigues da Costa e possui 73 m. Nesta calçada constatou-se a ausência de piso tátil de alerta e direcional mesmo contendo telefones públicos (Imagem 17). Verificou-se também, um trecho com revestimento em mau estado de conservação, podendo causar instabilidade. A largura mínima da faixa livre foi desobedecida em um único local e a inclinação transversal é superior a 3% em apenas uma região desta calçada. Os rebaixamentos para acesso de PNE não atendem aos critérios da norma.

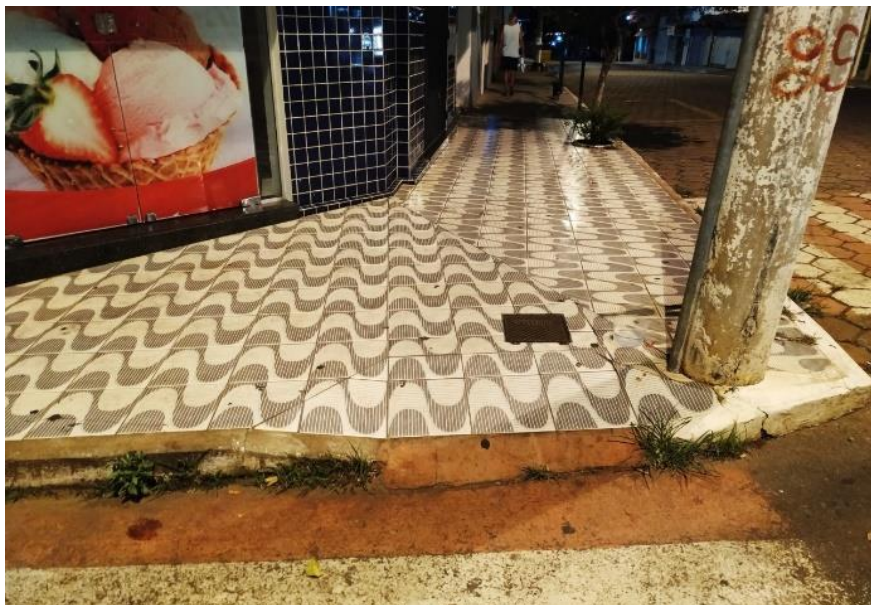
Imagem 18 – Rebaixamento na calçada M

Na **calçada M** foi analisado um trecho de 78 m. Nela encontra-se a companhia de saneamento básico da cidade. As irregularidades averiguadas foram: inclinação transversal acima do permitido, em frente a companhia de saneamento básico, e ausência de piso tátil. Quanto aos rebaixamentos de acesso para PNE, existe um, na esquina com a rua Arthur Rodrigues da Costa, que apresenta inclinação longitudinal muito elevada (Imagem 18).

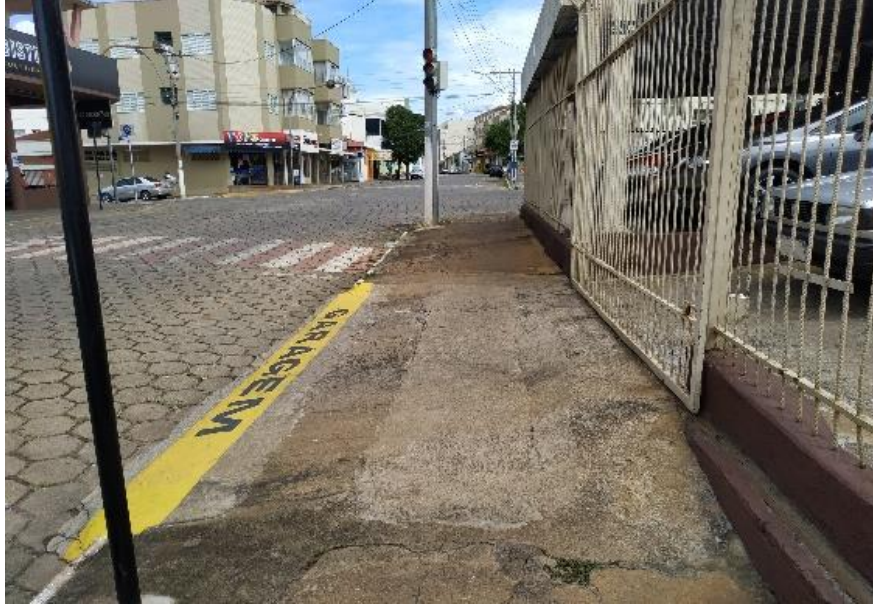
Imagem 19 – Faixa livre reduzida na calçada N

aos imóveis, e próximo a uma instituição financeira, por causa da vegetação que cresceu em direção a calçada.

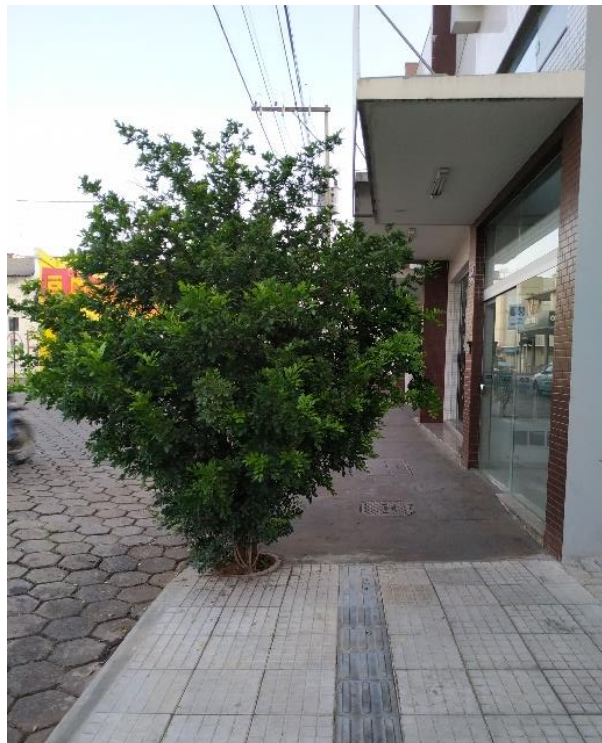
Imagem 20 – Descontinuidade do piso tátil na calçada N

O piso tátil existe apenas em um trecho dessa calçada (Imagem 20). Quanto ao estado de conservação; possui uma parte que necessita de reparos no revestimento.

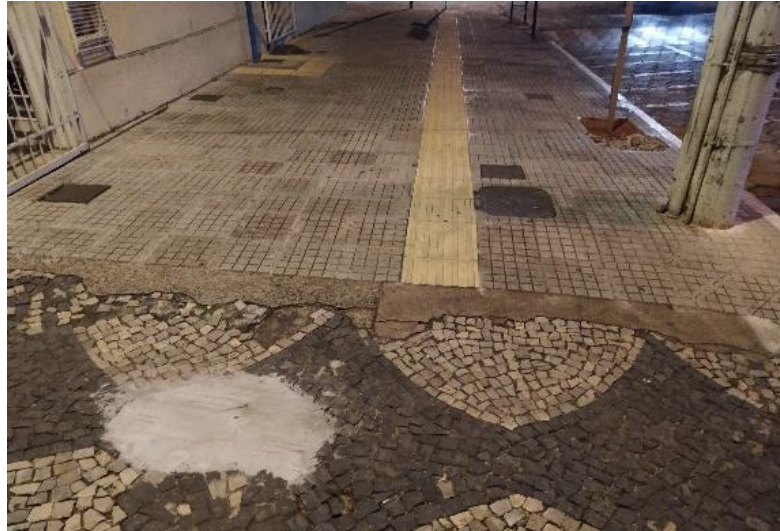
Imagem 21 – Descontinuidade do piso tátil na calçada O

A **calçada O** possui comprimento de 68 m e localiza-se entre as ruas Arthur Rodrigues da Costa e Grijalva Soares Terra. A largura mínima exigida para a faixa livre é atendida em toda sua extensão, porém há piso tátil direcional e de alerta em apenas uma parte da calçada (Imagem 21). Há desnível entre pisos diferentes e a superfície da calçada em frente ao fórum, apesar de firme, causa trepidação ao cadeirante.

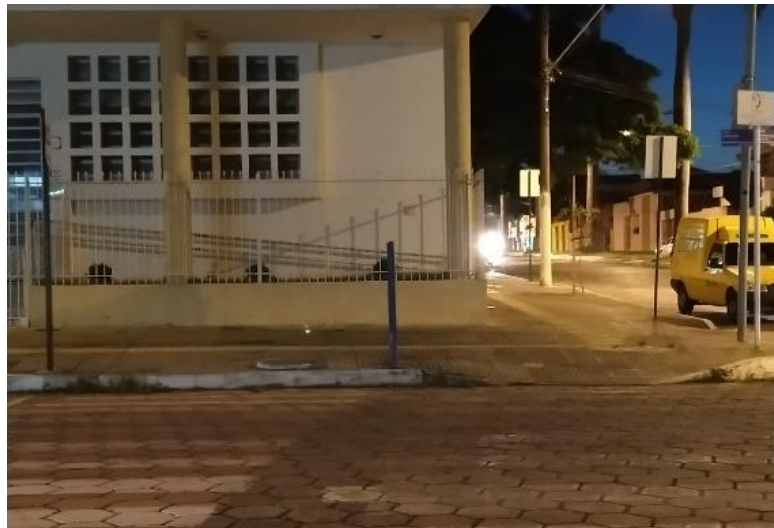
Imagem 22 – Calçada O

Em frente a garagem de um estabelecimento comercial, a rampa de acesso ao imóvel ocupa toda a largura da calçada, causando uma inclinação transversal superior ao regulamentado. Quanto aos rebaixamentos de acesso para PNE, há em apenas uma das extremidades dessa calçada e encontra-se afastado da faixa de travessia de pedestres (Imagem 22). O mobiliário urbano existente encontra-se devidamente instalado.

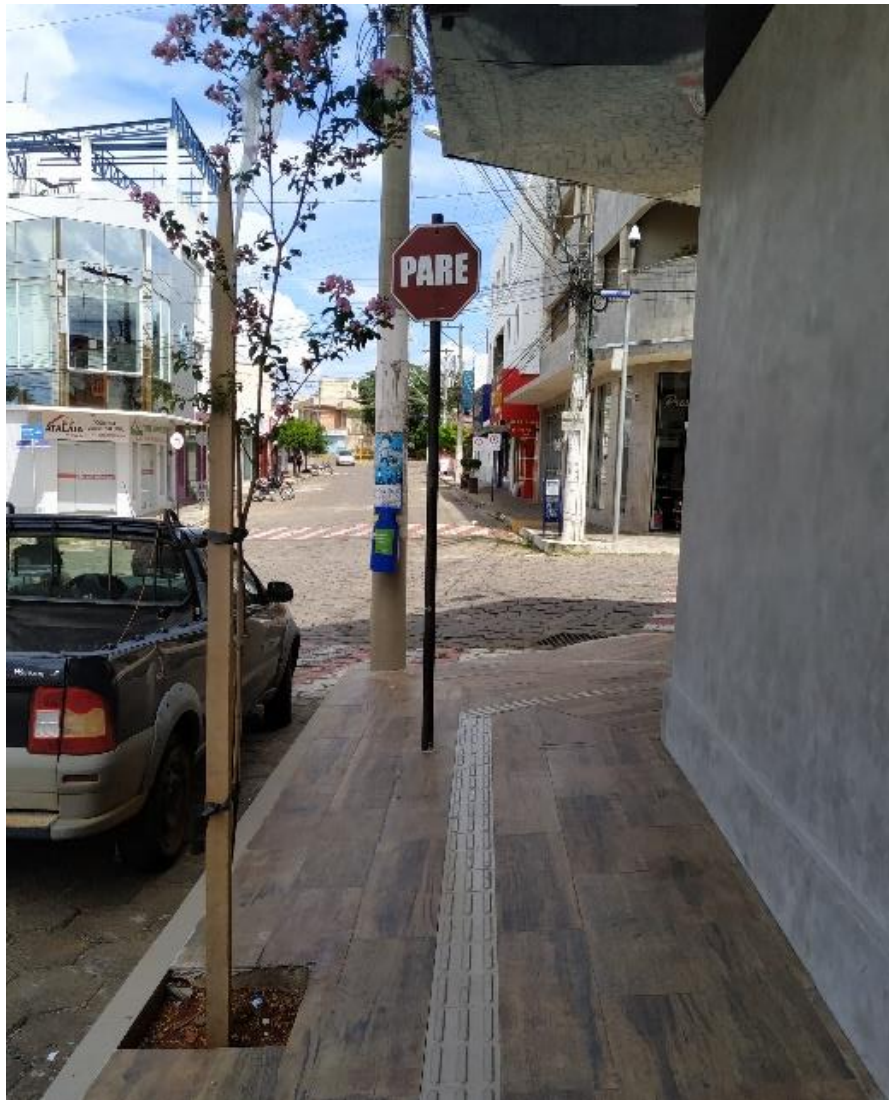
Imagem 23 – Placa desalinhada na calçada P

A **calçada P** situa-se entre as ruas Grijalva Soares Terra e Benedito Valadares com comprimento de 135,5 m. A largura da faixa livre, mínima de 1,20 m, só não foi respeitada em um local onde o equipamento urbano não está alinhado aos demais na faixa de serviço (Imagem 23). O piso tátil direcional e de alerta aparece somente em frente a dois imóveis.

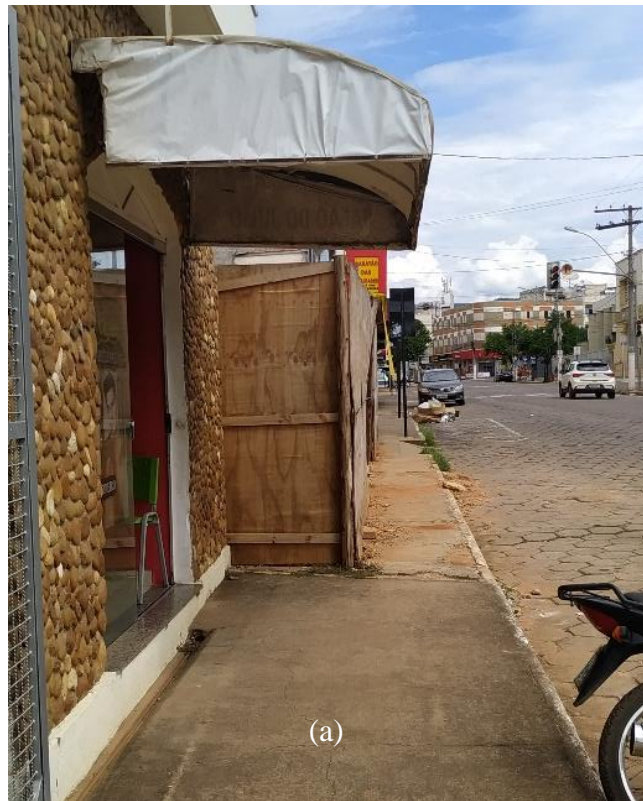
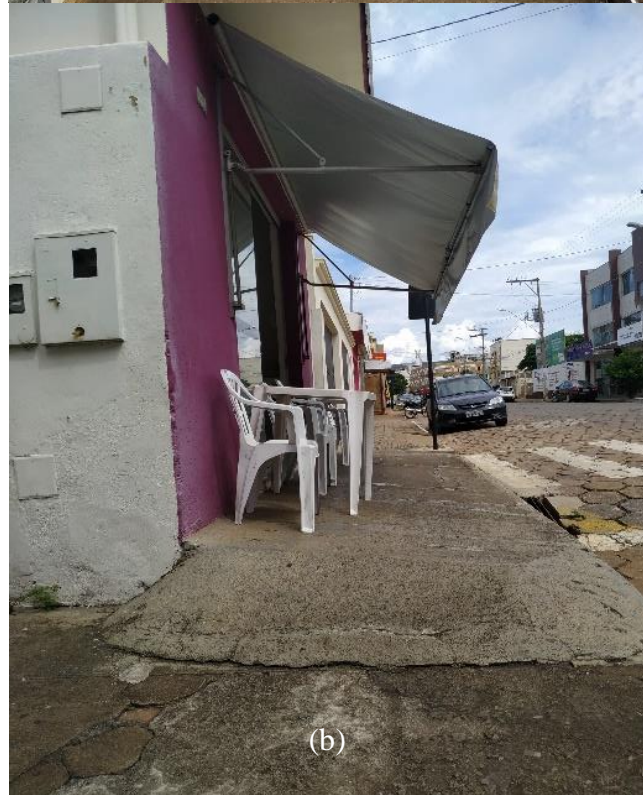
Imagem 24 – Calçada Q

Algumas irregularidades foram verificadas na **calçada Q** que tem o comprimento de 82 m e está localizada entre as ruas Rafael Gonçalves Tomé e Arthur Rodrigues da Costa. Existe um trecho em que a calçada se encontra no mesmo nível da rua apresentando inclinação transversal superior a 3%. Não há piso tátil e nenhuma sinalização alertando sobre a redução da largura da faixa livre devido a obras (Imagem 24a). Existe rampa com inclinação excessiva no sentido longitudinal da calçada e ocupação do espaço público por estabelecimento comercial (Imagem 24b).

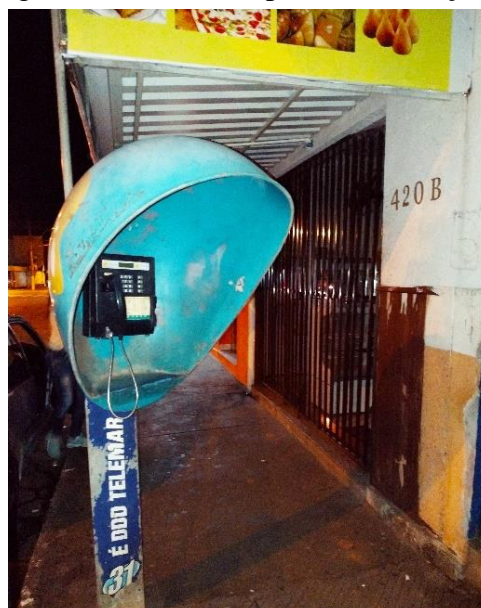
Imagem 26 – Telefone público na calçada R

Deparou-se também com um telefone público instalado de forma inadequada, pois este equipamento invade parte da faixa livre tornando-se um obstáculo aéreo para os pedestres que por ali passam (Imagem 26). Não há piso tátil ao longo dessa calçada e os rebaixamentos para acesso aos PNE estão em desacordo aos padrões determinados pela norma de acessibilidade.

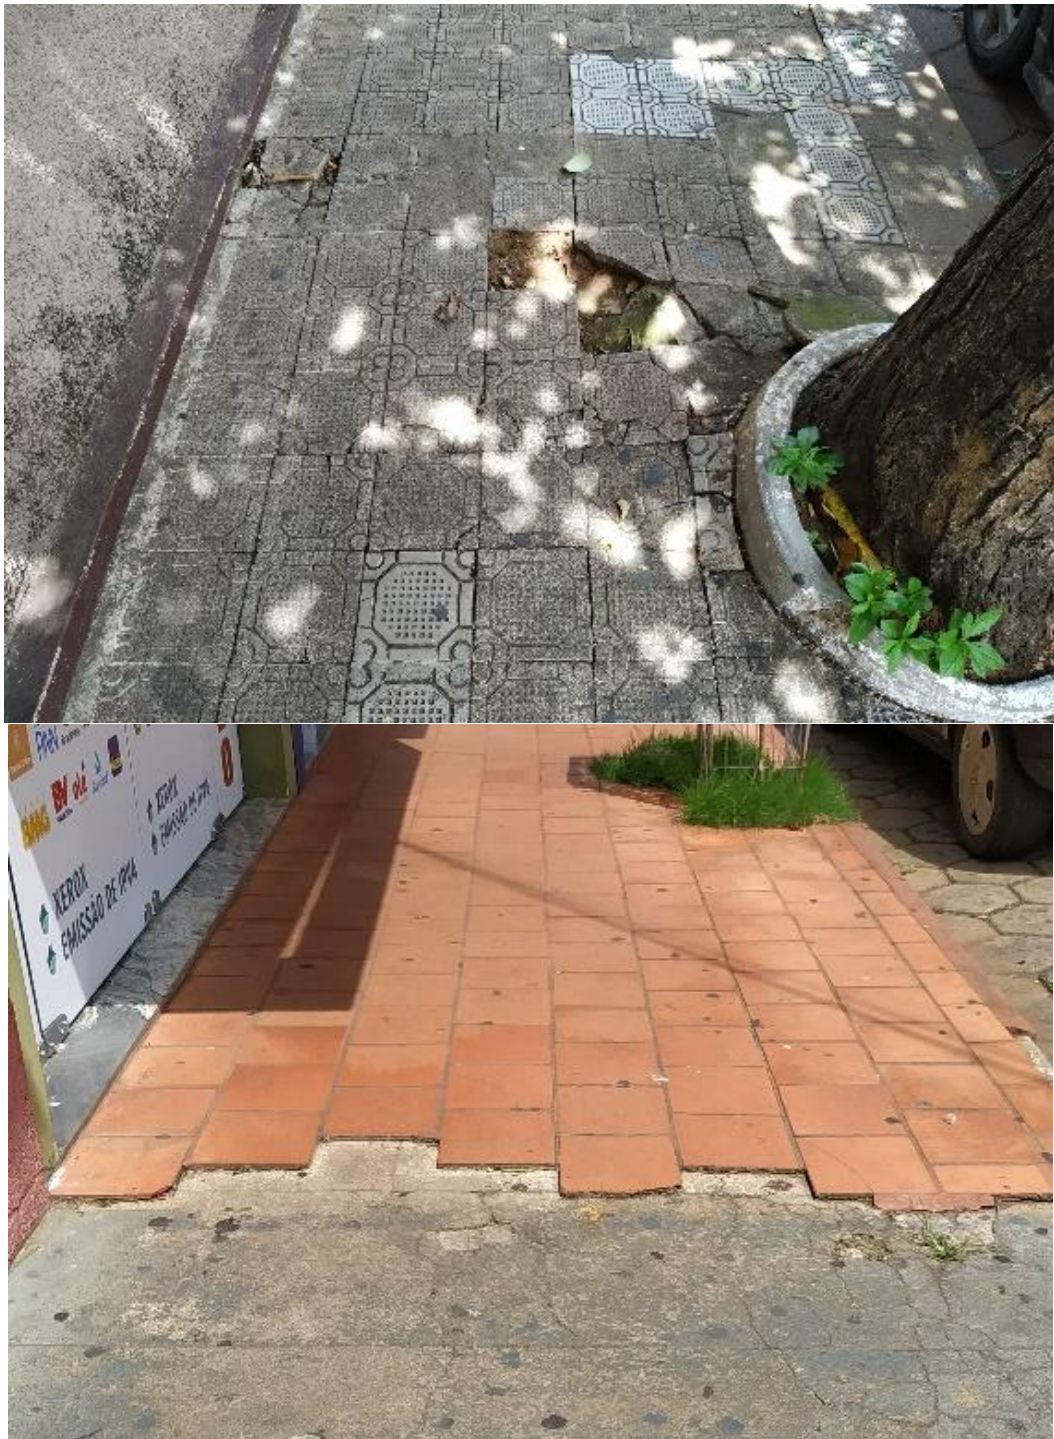
Imagem 27 – Irregularidades na calçada S

A **calçada S** encontra-se entre as ruas Grijalva Soares Terra e a Benedito Valadares e possui 142 m de extensão. As irregularidades averiguadas nesta calçada foram: desnível devido a mudança de revestimento, pavimento danificado por causa das raízes de árvores e faixa livre inferior a 1,20 m (Imagem 27).

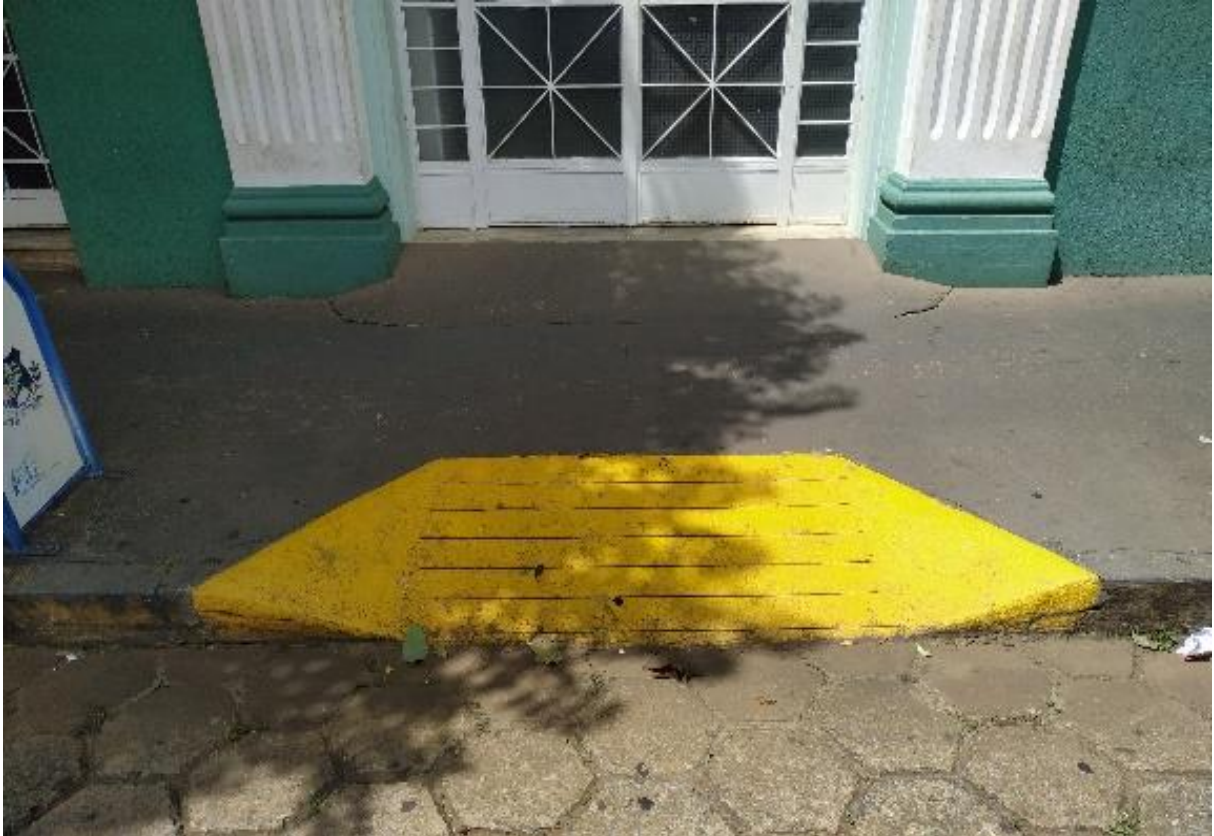
Imagem 28 – Rebaixamento de calçada

Foram encontrados dois rebaixamentos de calçadas para acesso de PNE, um em frente à prefeitura (Imagem 28) e outro em uma das extremidades da calçada; ambos não atendem os padrões da NBR 9050 de 2015.

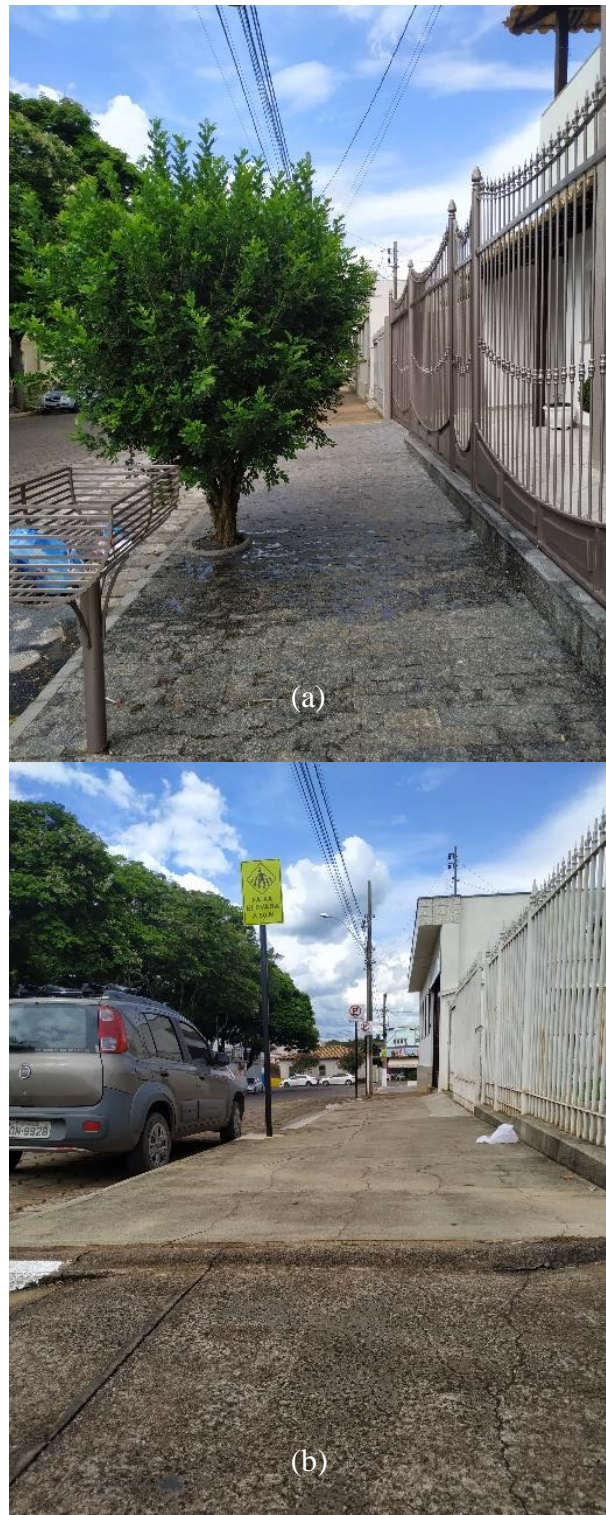
Imagem 29 – Calçada T

Na **calçada T** constatou-se que, embora a largura da faixa livre seja igual ou superior ao recomendado na norma em toda sua extensão, existe um local em que a vegetação prejudica o fluxo de pedestres (Imagem 29a). Verificou-se também, a presença de um obstáculo na calçada entre um imóvel e outro (Imagem 29b). Em alguns locais a inclinação transversal ultrapassou o limite de 3%. Quanto aos rebaixamento de acesso aos PNE, nesta calçada existe um, em frente a um ponto comercial, que não atende às dimensões estabelecidas na NBR 9050.
