**FISSURAS EM EDIFICAÇÕES DE ALVENARIA ESTRUTURAL: ESTUDO  
DE CASO NO EMPREENDIMENTO PLACE JARDINS – ANÁLISE, DIAGNÓSTICO  
E RECOMENDAÇÕES TÉCNICAS**

Trabalho de conclusão de curso – TCC II  
apresentado ao Instituto Federal de  
Educação, Ciência e Tecnologia de Minas  
Gerais, como requisito parcial para  
obtenção do título de graduação em  
Engenharia Civil.

Durante a inspeção técnica, foi identificada uma fissura horizontal contínua, localizada imediatamente abaixo da canaleta J de concreto — elemento responsável pelo apoio da laje sobre as paredes estruturais. Esse tipo de manifestação, segundo Medeiros e Helene (2021), é típico de tensões induzidas por diferenças de rigidez entre elementos estruturais e por retração dos materiais, apresentando alta relevância para o estudo da patologia em alvenaria estrutural.

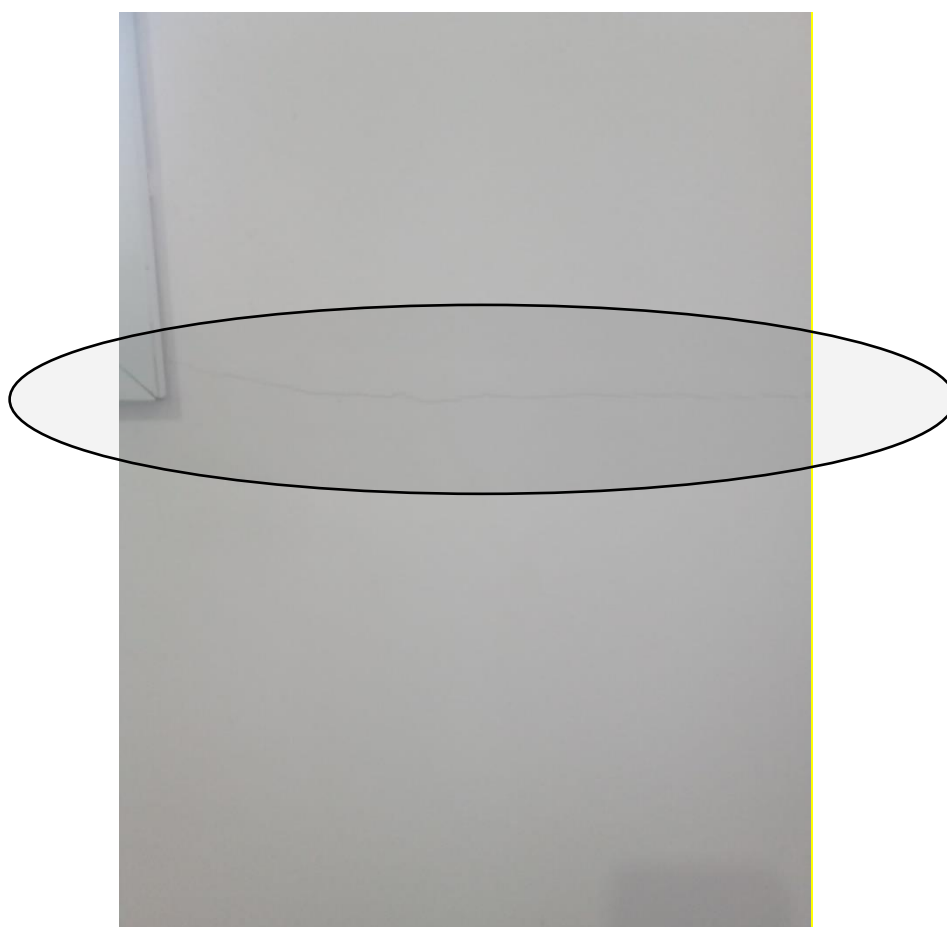
Figura 22 - Fissura apresentada no lavabo

Durante a inspeção visual, constatou-se que a fissura apresentava abertura reduzida, sem deslocamentos do revestimento ou perda de material, enquadrando-se, do ponto de vista qualitativo, no que a ABNT NBR 15575:2021 considera como fissura de pequena abertura (inferior a 0,5 mm), usualmente associada a fenômenos de acomodação ou incompatibilidade deformacional entre os componentes. Segundo

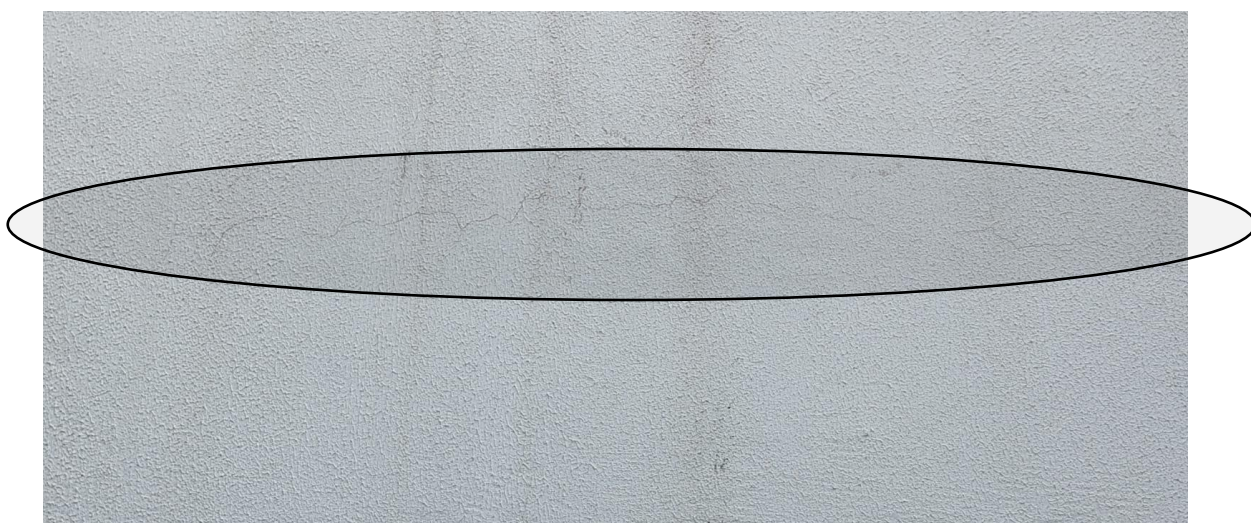
Figura 23 - Fissura horizontal na canaleta de apoio da laje

A ausência de sinais complementares durante a vistoria reforça o caráter não estrutural da manifestação. Não foram observadas fissuras inclinadas em torno de  $45^\circ$ , que, segundo Medeiros e Helene (2021), são típicas de mecanismos de cisalhamento ou recalque diferencial. Também não se identificaram esmagamento de blocos, deslocamentos entre fiadas, afundamentos locais, deformações em vergas ou esquadrias emperrando, que seriam esperadas em casos de esforços significativos ou patologias evolutivas.

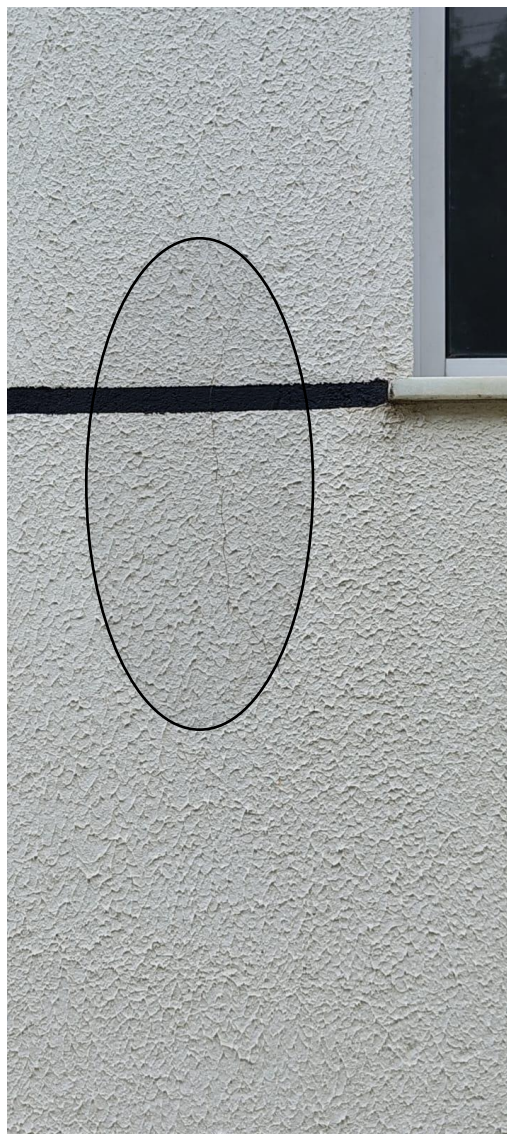
Figura 24 - Fissura vertical próxima ao peitoril da janela

A literatura técnica aponta que fissuras verticais próximas a vãos de janela são recorrentes em fachadas de alvenaria estrutural, especialmente quando há variações de rigidez entre a região da esquadria, o peitoril e o pano de alvenaria adjacente. Tavares (2019) descreve que os vãos constituem zonas de concentração de tensões devido às descontinuidades geométricas do muro, fazendo com que pequenas deformações — sejam térmicas, higroscópicas ou provenientes da acomodação inicial das alvenarias — tendam a se manifestar na forma de fissuras longitudinais de pequena abertura.
