**RESTAURAÇÃO DE PAREDE DE PAU A PIQUE E ANÁLISE DA PROPOSTA DE  
COMPOSIÇÃO DE CUSTOS: estudo de caso do imóvel situado à rua Santa Efigênia,  
nº199, Antônio Dias - Ouro Preto/MG**

Trabalho de conclusão de curso apresentado ao  
Curso de Tecnologia em Conservação e  
Restauro do Instituto Federal de Minas Gerais –  
*Campus* Ouro Preto para obtenção do grau de  
tecnólogo em Conservação e Restauro.

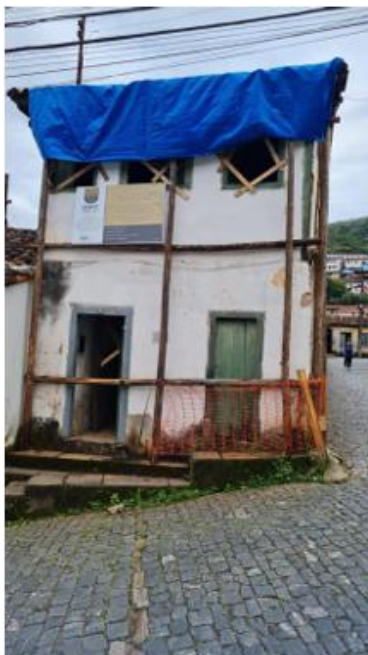
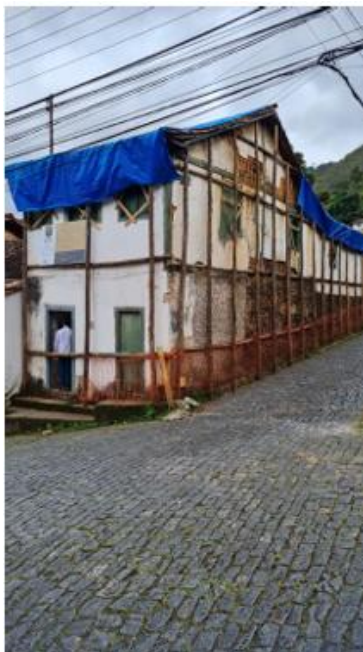
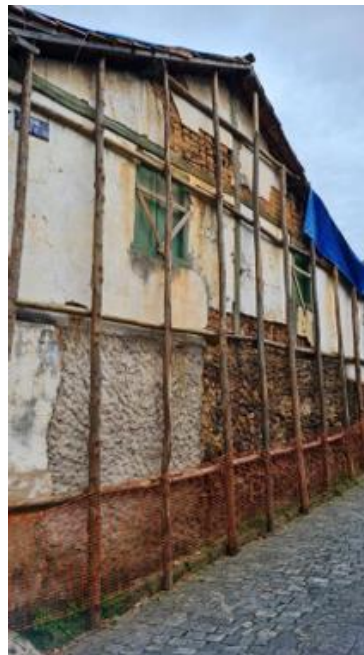
Para realizar o escoramento do imóvel, que possuía sinais claros que poderia entrar em colapso se não fosse totalmente escorado, foi necessário que os moradores fossem retirados e colocados em casa alugada pela prefeitura. A prefeitura possui um projeto de aluguel social para pessoas de baixa renda.

Imagem 2: Fachada principal escorada, 02/2023

Imagem 3: Fachadas principal e lateral escoradas, 02/2023

Imagem 4: Fachada lateral escoradas, 02/2023

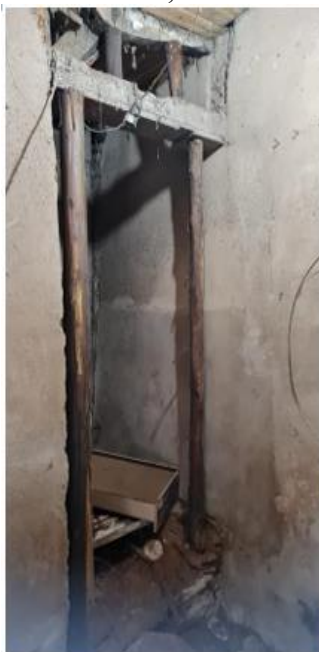
O porão não apresentava forro, apenas os barrotes do piso do pavimento superior aparentes. Já os pisos dos ambientes do térreo são de terra batida e pedra, estes se encontram em péssimo estado de conservação, com muita sujeira e quebras (imagens 6 a 11).

Imagem 6: Paredes rebocadas, 02/2023

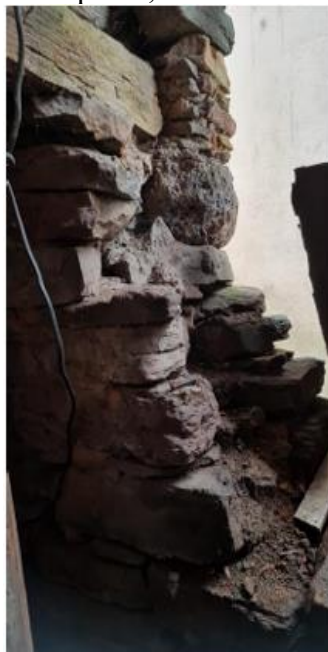
Os estados de conservação dos cômodos estavam ruins, no térreo praticamente todas as paredes são de pedra seca e apresentam partes faltando e sujas. O cômodo voltado para a rua foi rebocado com argamassa de cimento as alvenarias de tijolo e também de pedra.

Imagem 7: Alvenaria de de  
pedra, 02/2023

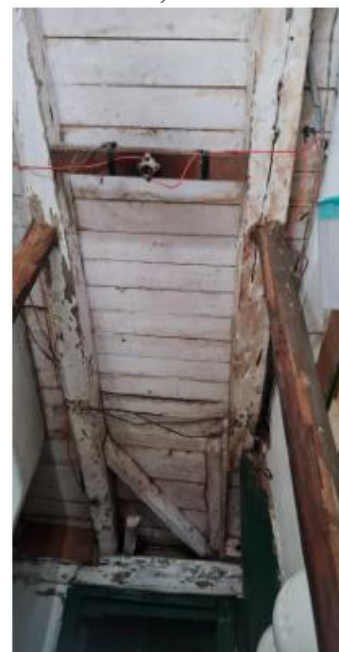
Imagem 8: Forro de madeira  
do hall, 02/2023

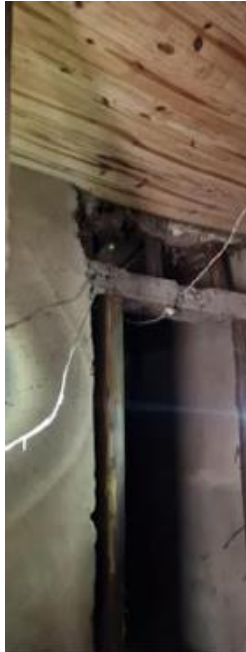
Imagem 9: Forro de madeira (pinus) do quarto no pav. térreo, 02/2023

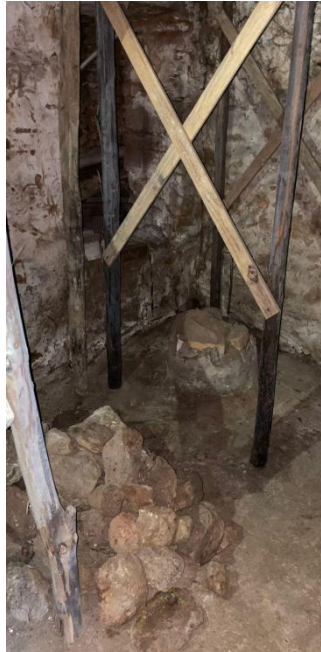
Imagem 10: Piso do porão  
do térreo de terra batida,  
02/2023

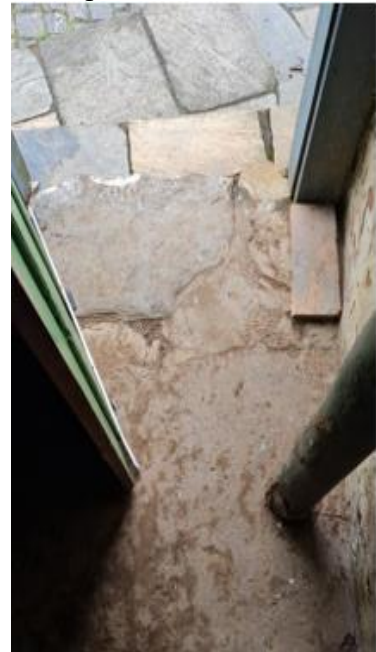
Imagem 11: Piso de entrada,  
piso em cimento liso e pedra  
quartzito, 02/2023

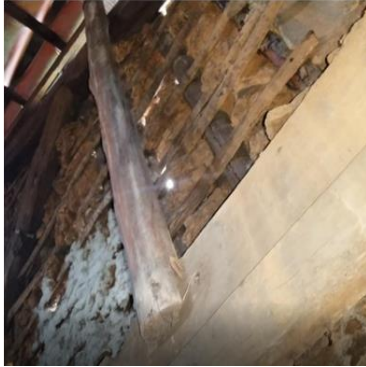
As alvenarias do pavimento superior (imagem 12) estavam em péssimo estado de conservação, e se mesclavam em paredes de pau-a-pique e alvenaria cerâmica. A estrutura das paredes de pau-a-pique indica a incidência de ataque de cupins e insetos xilófagos.

Imagem 13: Pavimento superior, parede de pau a pique em péssimo estado, 02/2023

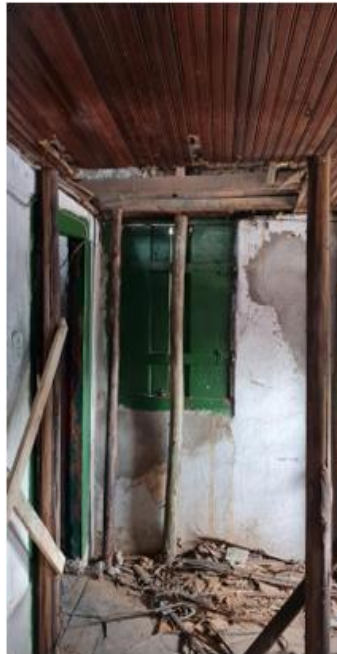
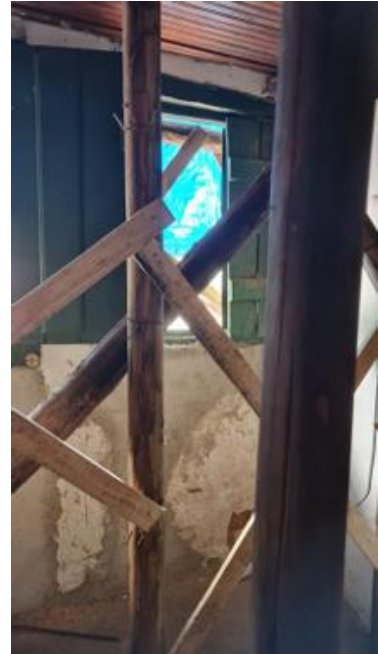
Verificou-se ainda que as paredes sofreram com algumas intervenções inadequadas e com materiais incompatíveis com o sistema construtivo original da construção.

Imagem 14: Pavimento superior, intervenção inadequada, parede de pau a pique, reboco de cimento em parede de pau a pique, 02/2023

Imagem 15: Pavimento superior, intervenção inadequada, parede de pau a pique, reboco de cimento em parede de pau a pique, 02/2023

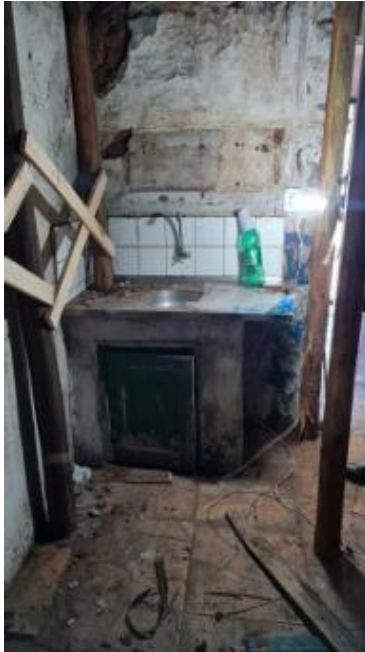
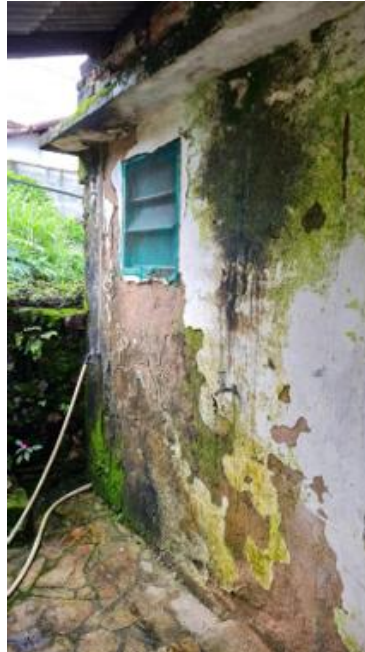
As alvenarias estavam com o reboco desprendendo tendo como causa, provavelmente, a umidade. As alvenarias externas e da área de serviço, estavam em péssimo estado de conservação e apresentavam reboco desprendendo e muitas manchas de umidade e bolor (imagens 13 a 15). Observamos que aproximadamente 40% das paredes são de pau a pique, 40% em alvenaria de pedra e 20% aproximadamente são de tijolos.

Imagem 16: Pavimento superior, cozinha, alvenarias de tijolo cerâmico, reboco desprendendo causados provavelmente por umidade, 02/2023

Imagem 17: Pavimento superior, cozinha, alvenarias de tijolo cerâmico, reboco desprendendo causados provavelmente por umidade, 02/2023

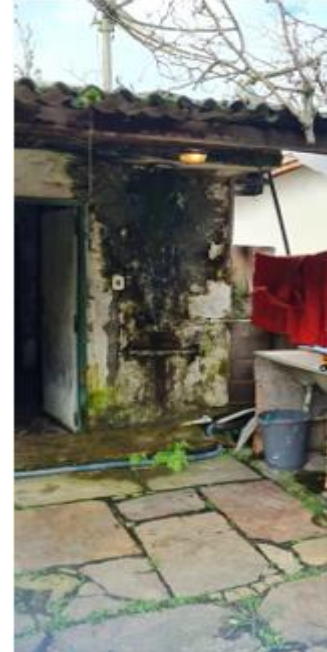
Imagem 18: Pavimento superior, alvenarias de tijolo cerâmico, reboco desprendendo e muito musgos, 02/2023

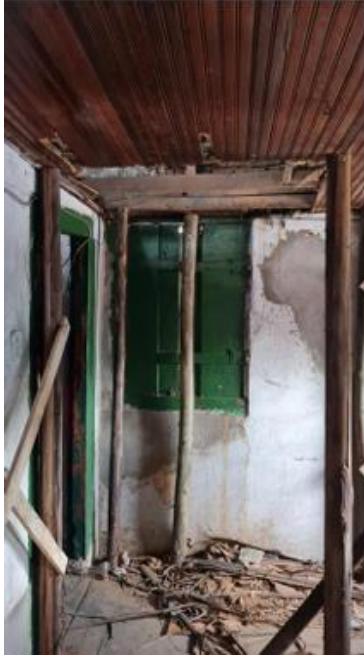
Os acabamentos de piso e teto do pavimento superior encontrava-se em péssimo estado de conservação, necessitava de muitos reparos e trocas devido a ação de insetos e a falta de manutenção. Os forros estavam quebrados, com peças soltando e comprometidos pela ação de insetos xilófagos. Na cozinha e banheiro existia uma laje de sustentação das caixas d'água, estas estavam em bom estado de conservação, apenas necessitava de reparos de manutenção quando a infiltração era causada principalmente pela falta de impermeabilização da laje (imagens 19 a 24).

Imagem 19: Pavimento superior, sala, alvenaria em pau a pique, forro de pinus com visível ataque de insetos xilófagos, 02/2023

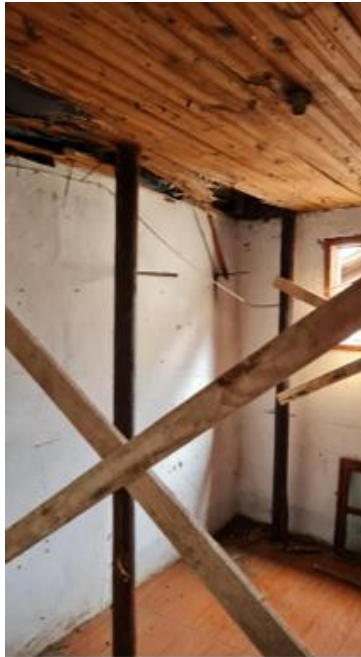
Imagem 20: Pavimento superior, um dos quartos da casa, piso cerâmico, intervenção inadequada, forro de pinus com visível ataque de insetos xilófagos, 02/2023

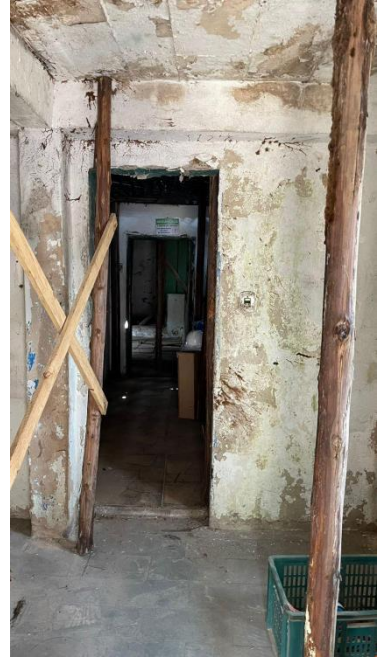
Imagem 21: Pavimento superior, cozinha, laje não impermeabilizada e sem telhado, 02/2023

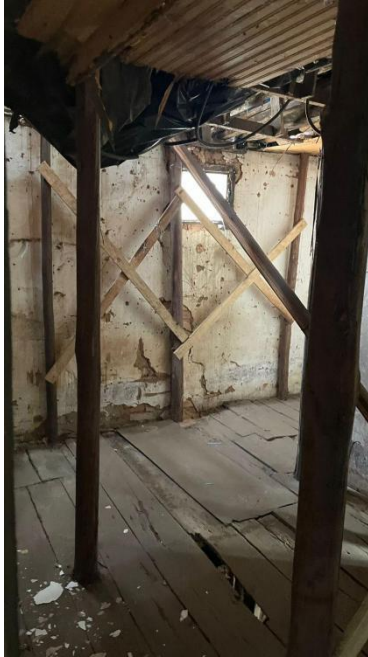
Imagem 22: Pavimento superior, quarto, alvenaria em pau a pique, forro de pinus com visível ataque de insetos xilófagos, piso de madeira em mau estado, 02/2023

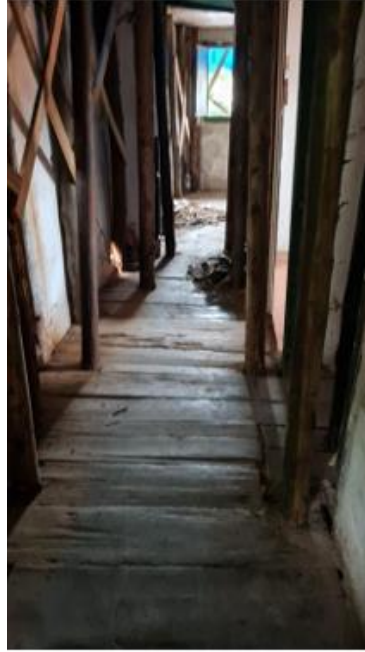
Imagem 23: Pavimento superior, corredor, alvenaria em pau a pique, forro de pinus, piso de madeira em mau estado

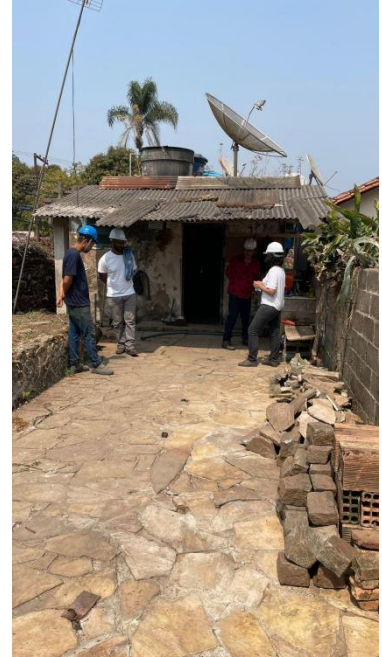
Imagem 24: Área externa, fundos, piso em pedra quartzito, falta de telhado cobrindo a caixa d'água

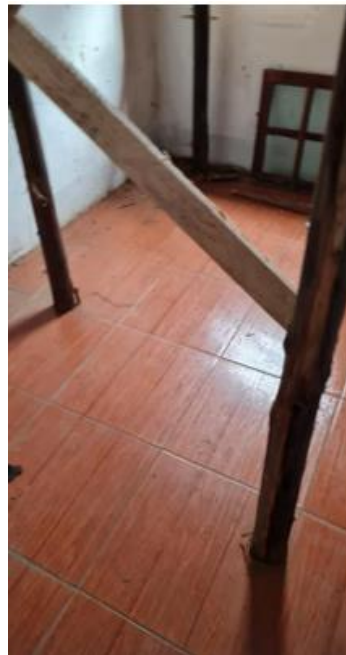
Em um quarto foi identificado um piso cerâmico assentado com argamassa em cima do piso de madeira (imagem 25).

Imagem 25: Quarto, piso cerâmico sobre laje construído em cima do antigo do piso de madeira

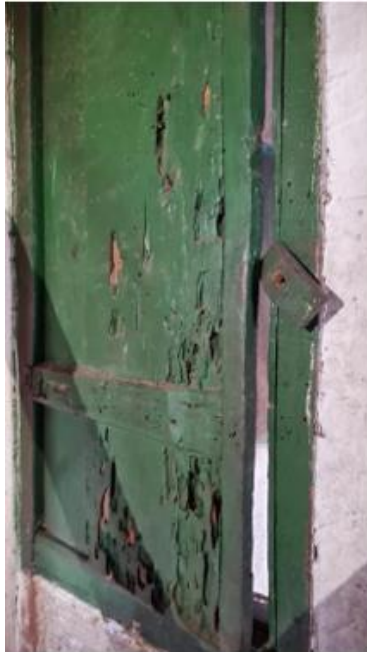
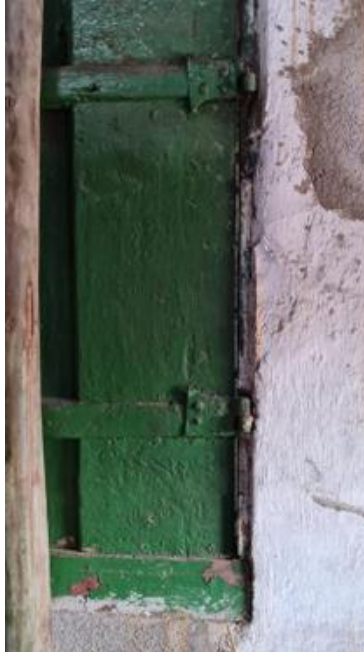
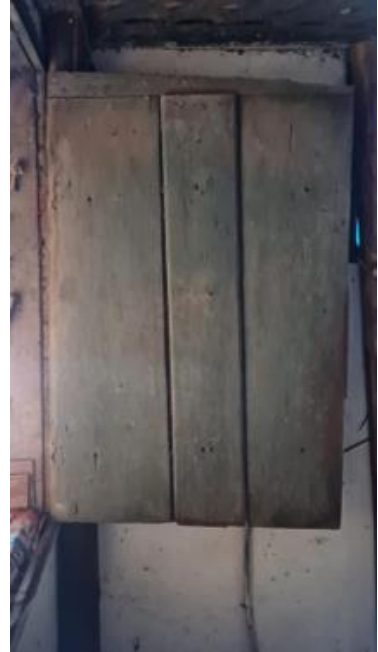
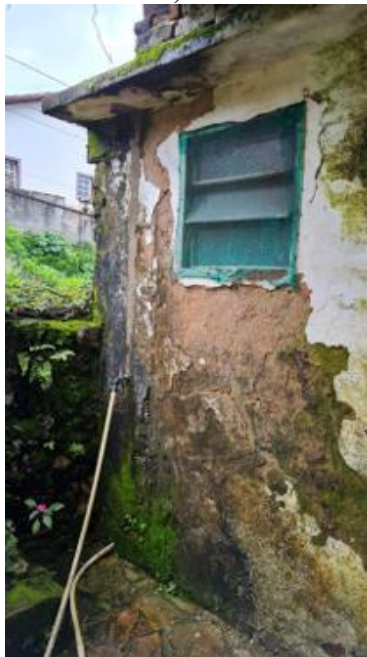
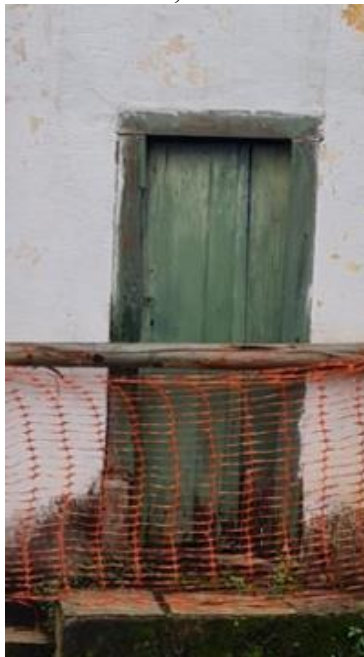
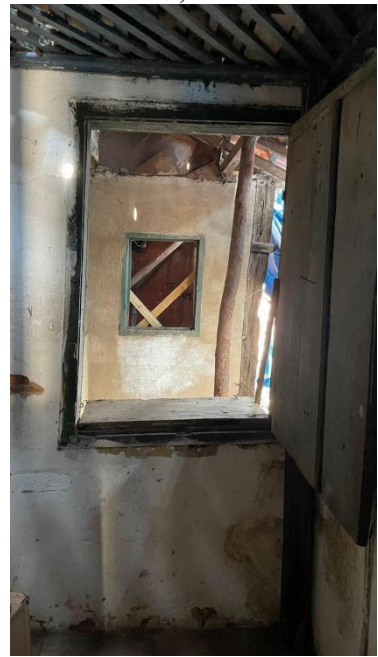
De modo geral as esquadrias do imóvel estavam em péssimo estado de conservação. Várias esquadrias ainda são originais, mas algumas foram trocadas por peças de alumínio e vidro, havia ainda uma porta de pvc sanfonada.

As esquadrias do térreo são em madeira, e uma janela de ferro. As portas do térreo estavam com partes em degradação ocasionadas pela ação do tempo, umidade e falta de manutenção. A janela de ferro estava sem vidro e com corrosão. As portas de madeira apresentavam indícios de ataque de cupins.

As esquadrias do pavimento superior, estavam em péssimo estado de conservação, as esquadrias originais da época da construção em madeira apresentam apodrecimento causado pelo ataque de cupins, além de algumas bandeiras estarem soltas, com perdas de suportes. As janelas de ferro e vidro do pavimento superior apresentam partes com corrosão, causadas principalmente pela falta de manutenção. As portas de madeira do pavimento superior, assim como as janelas, estão podres devido ao ataque de insetos, e estufadas devido a umidade (imagens 26 a 31).

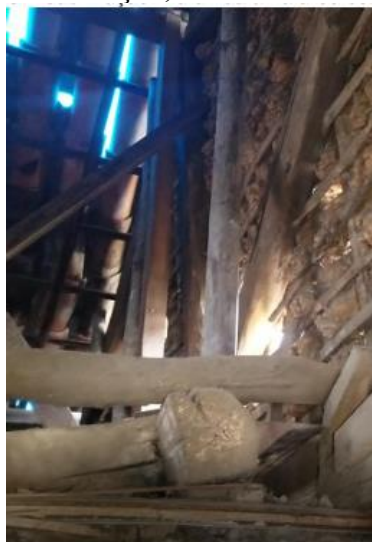
de conservação das madeiras era ruim, apresentava partes podres ocasionadas principalmente por infiltração de água de chuva e ação de insetos. As telhas coloniais de cerâmica apresentam falhas e deslocamentos, estavam em péssimo estado com peças quebradas e porosas. Os beirais de madeira estão com pontos afetados por infiltração e ataque de insetos. No término do telhado dos fundos havia uma laje de concreto sem cobertura que apresentava vários pontos de infiltração causados principalmente pela falta de manutenção e impermeabilização. Havia ainda uma área coberta por telha de amianto nos fundos do imóvel (imagens 32 a 34).

Imagem 32: Parte do madeirame do telhado era aparentemente novo, mas várias peças antigas estavam em péssimo estado de conservação, 02/2023

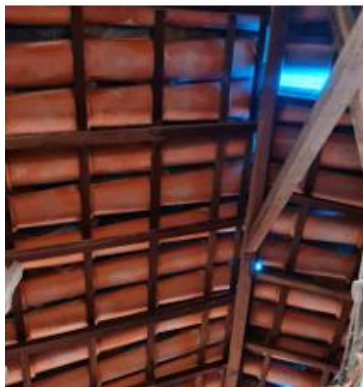
Imagem 33: Parte do madeirame do telhado era aparentemente novo como podemos ver na foto, 02/2023

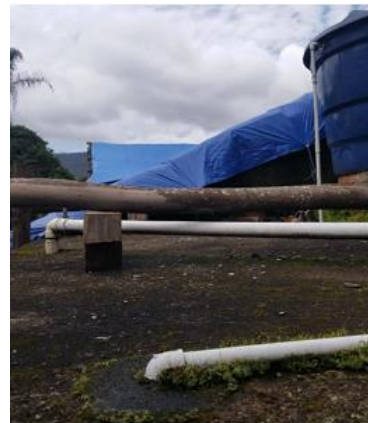
Imagem 34: Laje próximo a caixa d'água sem cobertura e sem impermeabilização, 02/2023

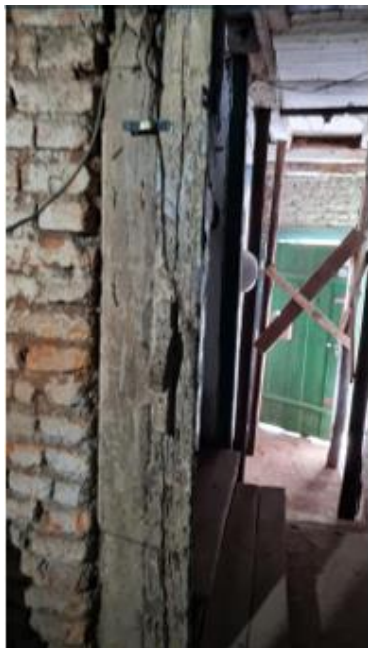
A estrutura de madeira encontrava-se em péssimo estado de conservação no que se refere aos esteios. As madres apresentavam alguns trechos apodrecidos em virtude da ação da água infiltrada pelo telhado. Os frechais mostravam alguns pontos com deslocamento. As fiações elétricas eram aparentes de forma inadequada e com intervenções irregulares, oferecendo risco de causar um curto circuito. A parte hidráulica estava em péssimo estado de conservação com canos quebrados, causando outros danos à edificação (imagens 35 a 37).

Imagem 35: Estrutura de sustentação no térreo com deterioração avançada, 02/2023

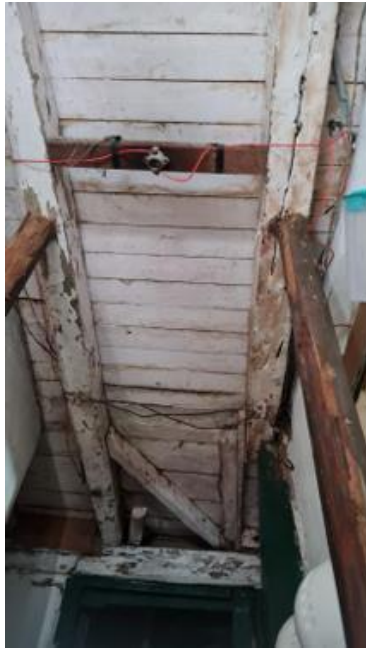
Imagem 36: Instalação elétrica aparente, com risco de curto circuito, 02/2023

Concluímos na vistoria que o imóvel necessitava urgentemente de intervenções, as patologias encontradas eram inúmeras, mas principalmente ocasionadas por infiltração e ataque de insetos xilófagos que foram identificados em esquadrias, paredes de pau-a-pique, peças estruturais e barrotes de piso e forro, desta forma não é possível garantir que alguma peça de madeira esteja livre do ataque dos insetos, sendo de suma importância a troca de todas as peças de madeira existentes na edificação a fim de garantir a estabilidade da estrutura. Quanto à rede hidrosanitária verificamos que deveria ser completamente refeita e a instalação elétrica, não é diferente, a situação em que se encontrava era potencialmente perigosa, sendo de extrema importância a troca de toda a rede, além do quadro de energia.

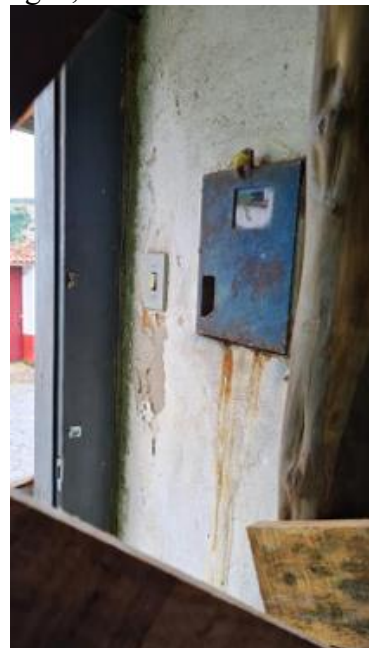
Imagem 37: Quadro de energia elétrica, manchas na parede de escoamento de água, 02/2023
