INSTITUTO FEDERAL DE EDUCAÇÃO CIÊNCIA E TECNOLOGIA
DE MINAS GERAIS - CAMPUS PIUMHI
BACHARELADO EM ENGENHARIA CIVIL

**ANÁLISE DE RISCO DE MOVIMENTOS DE MASSA NO ENTORNO DO IFMG –
CAMPUS PIUMHI**

Trabalho de conclusão de curso apresentado ao
Curso Bacharelado em Engenharia Civil do Instituto
Federal de Minas Gerais - *Campus* Piumhi para
obtenção do grau de bacharel em Engenharia Civil.
Orientação: Tatiane Oliveira Failache

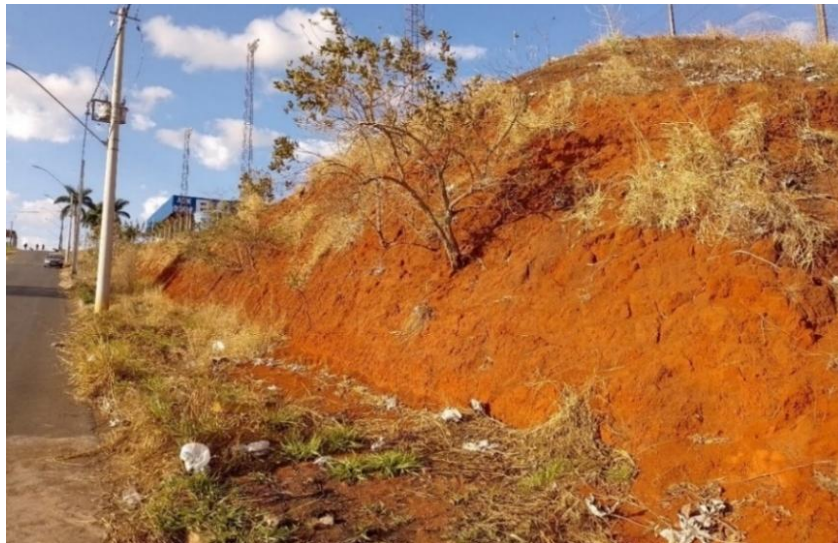
O Ponto 1 apresenta grande inclinação, causada pela execução do corte do talude para a pavimentação da rua. O local em grande parte não possui vegetação, mas em alguns locais tem capim e arbustos espalhados. Na Figura 36 é possível ver o talude com inclinação no Ponto 1.

Figura 36 - Talude do Ponto 1

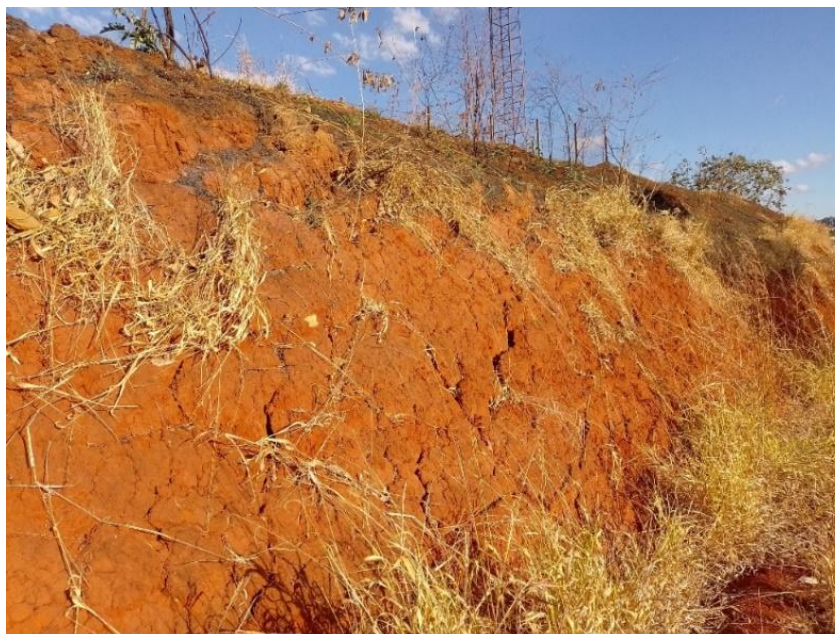
No talude mais inclinado é possível ver trincas no solo, decorrentes de erosão, sendo um sinal de instabilidade no local. Na Figura 39 é mostrado as trincas na encosta e na Figura 40 é exibido uma medição de 6,0 cm de largura da trinca.

Figura 39 - Solo apresentando trincas na inclinação forte

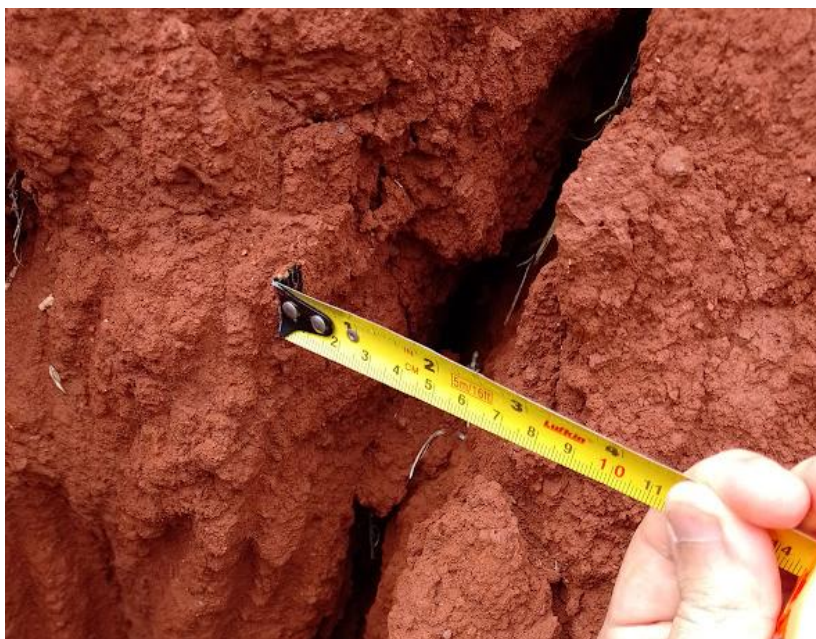
Figura 40 - Tamanho da trinca do talude do Ponto 1

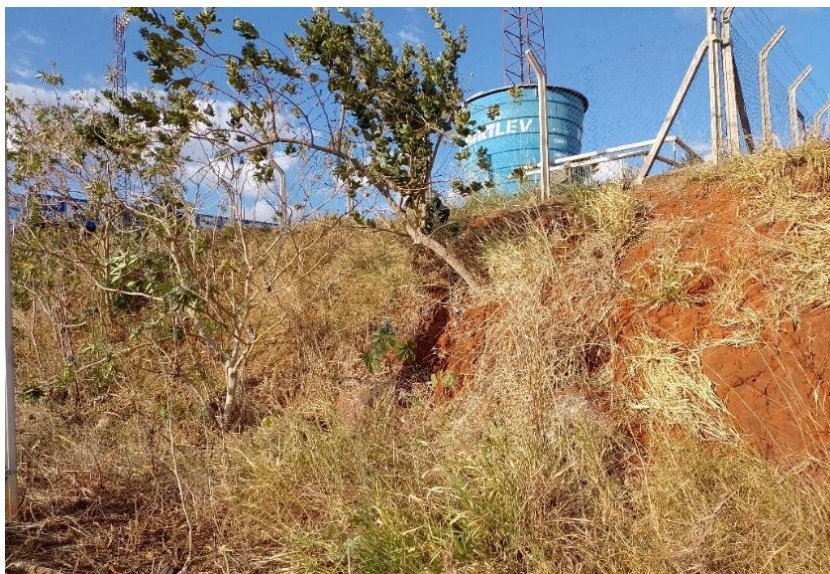
No local não há nenhum equipamento de drenagem superficial, não há sinais de trincas no meio fio e na rua e de surgência de água. Na Figura 41 é possível observar um arbusto inclinado, que mostra um sinal de provável movimentação de solo no futuro.

Figura 41 - Árvore inclinada no talude

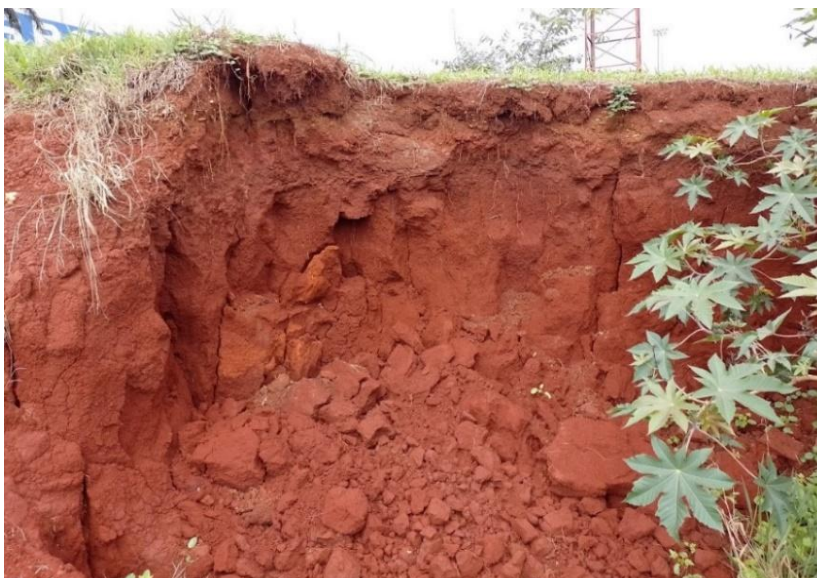
Figura 42 - Depósitos de solo no pé do talude

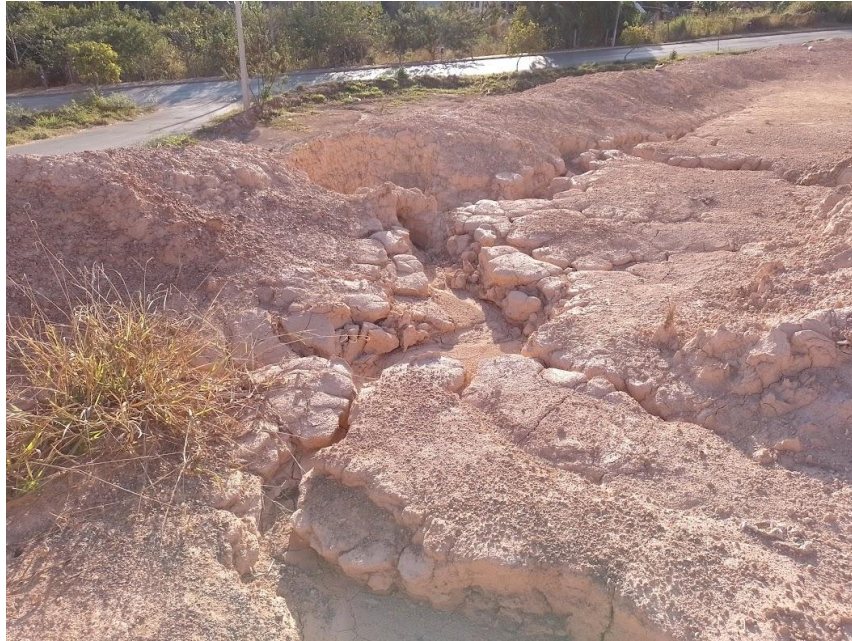
No terreno há sulcos e ravinas, provenientes do escoamento superficial da água da chuva e também há trincas, evidenciando a instabilidade do terreno. Na Figura 47 é possível ver trincas e sulcos no meio do talude, na Figura 48 é mostrado uma ravina no meio do talude e na Figura 49 é apresentado essa mesma ravina durante uma precipitação, onde se acumulou água. Essa concentração de água pode gerar sobrepeso no local, além de prejudicar a tensão efetiva do talude, devido a ações da poropressão.

Figura 47 - Solo com sulcos e trincas

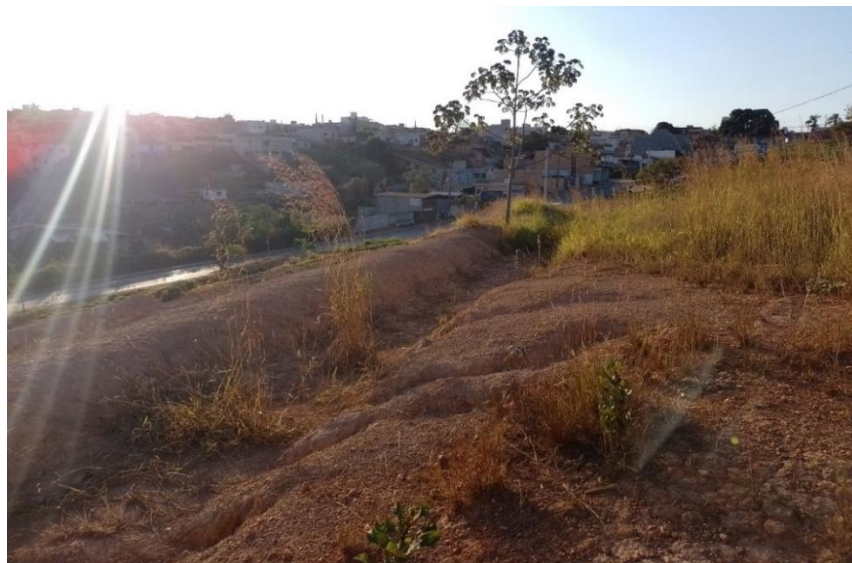
Figura 48 - Ravina no Ponto 2

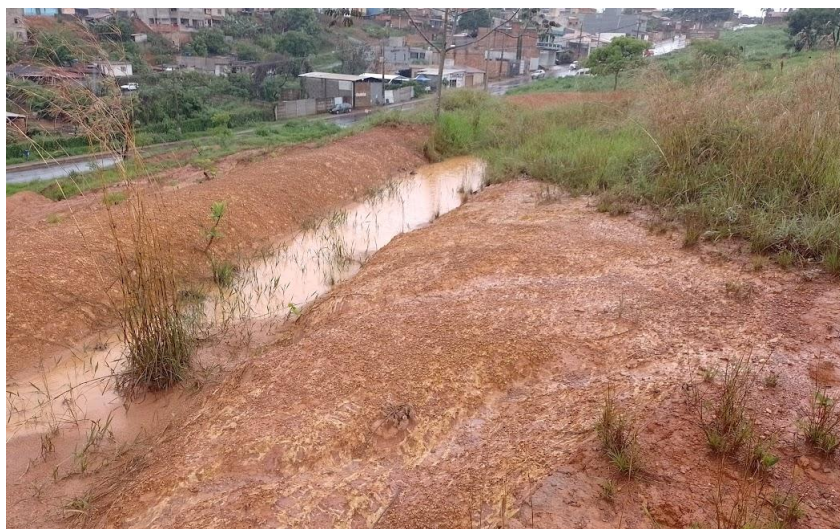
Figura 49 - Ravina no Ponto 2 durante uma chuva

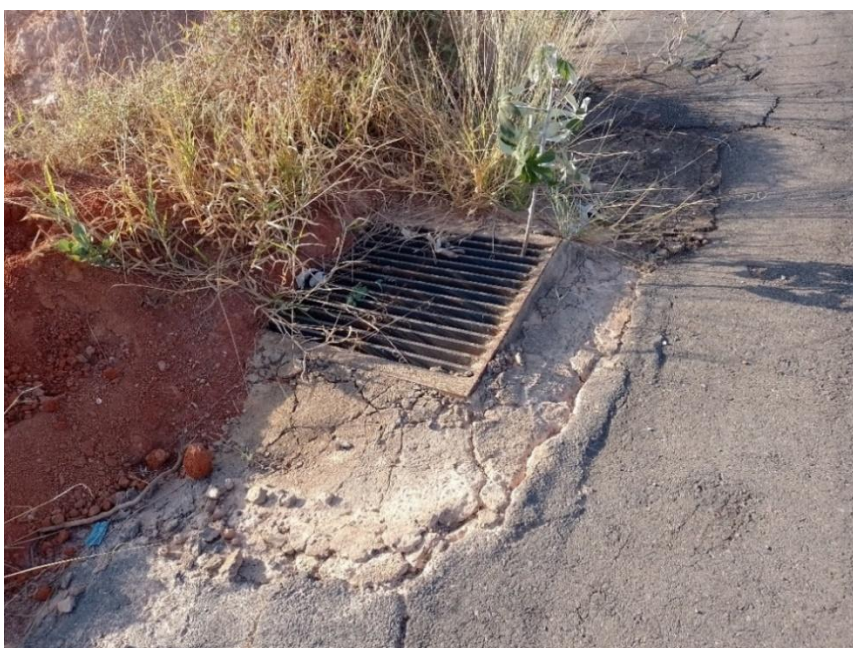
No Ponto 2 existe um bueiro, mas como há sinais de passagem e concentração de água dentro do terreno, se conclui que esse sistema de drenagem não está sendo efetivo. Na Figura 50 é mostrado a boca do bueiro e pode-se ver que há trincas ao redor, além de haver tubulações expostas no local, como é apresentado na Figura 51.

Figura 50 - Bueiro do Ponto 2

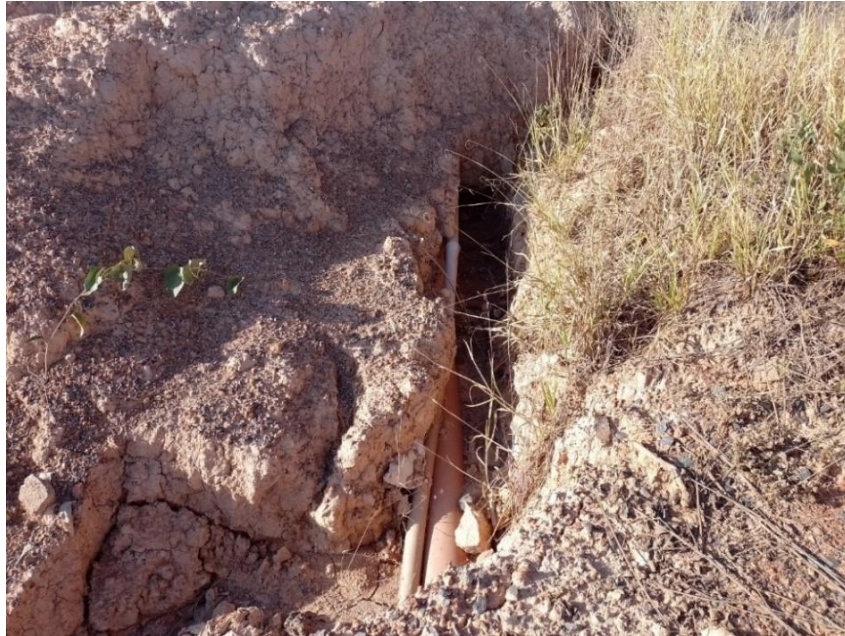
Figura 51 - Sistema de drenagem do Ponto 2

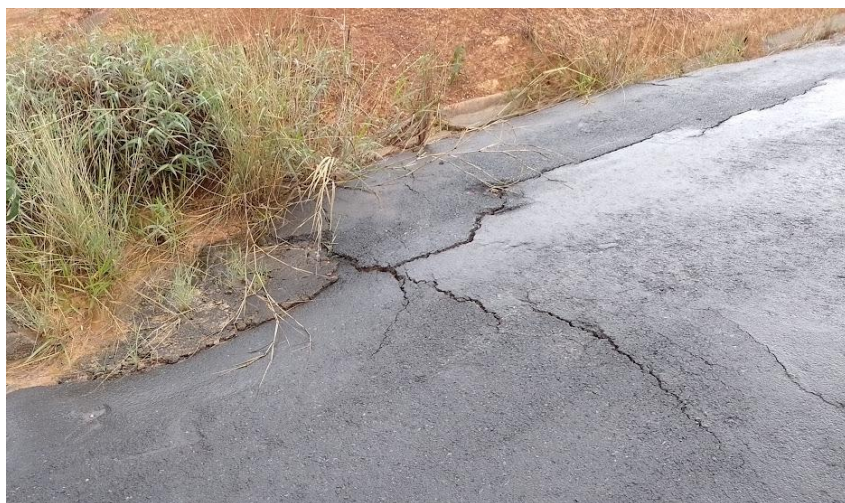
Existe muitas rachaduras na rua, como é mostrado na Figura 52 e foi constatado que há trincas de 2,5 cm de largura, sendo é possível ver na Figura 53. A erosão no local provoca o transporte dos materiais que sustentam o revestimento asfáltico, causando trincas e rebaixamento no pavimento. As trincas também causam maior infiltração de água no local, então em uma situação de precipitação alta a instabilidade do solo no Ponto 2 é aumentada. Caso um veículo de grande porte transite nessa rua pode haver um colapso no solo.

Figura 52 - Rachadura na rua

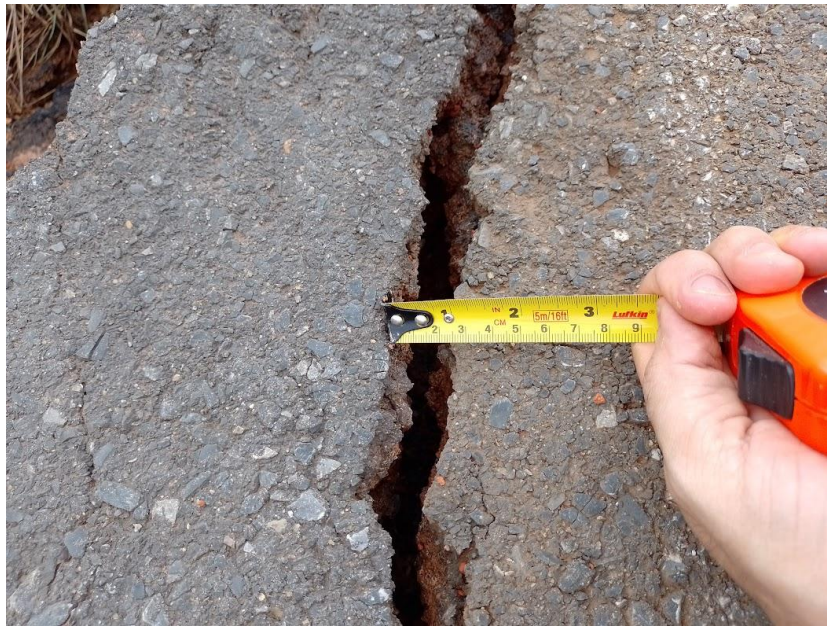
Figura 53 - Medição da rachadura na rua

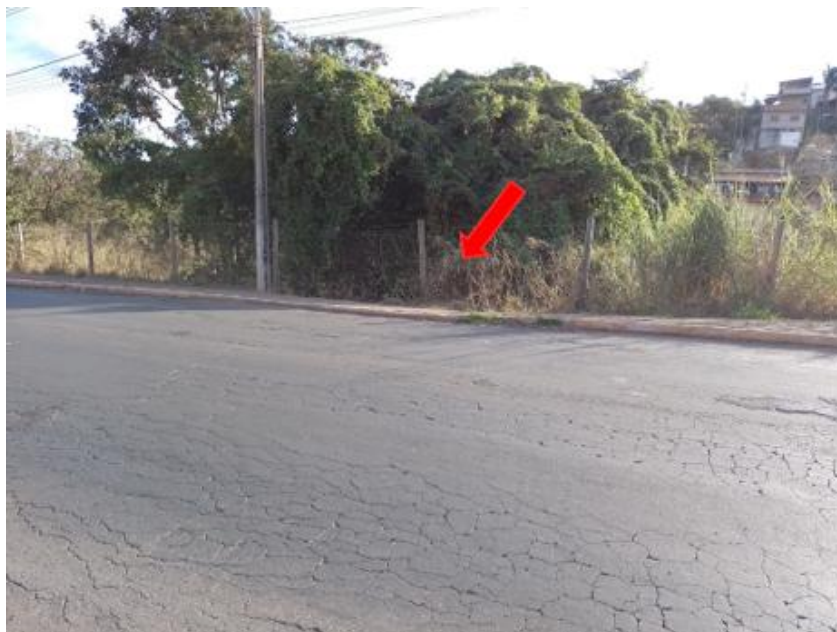
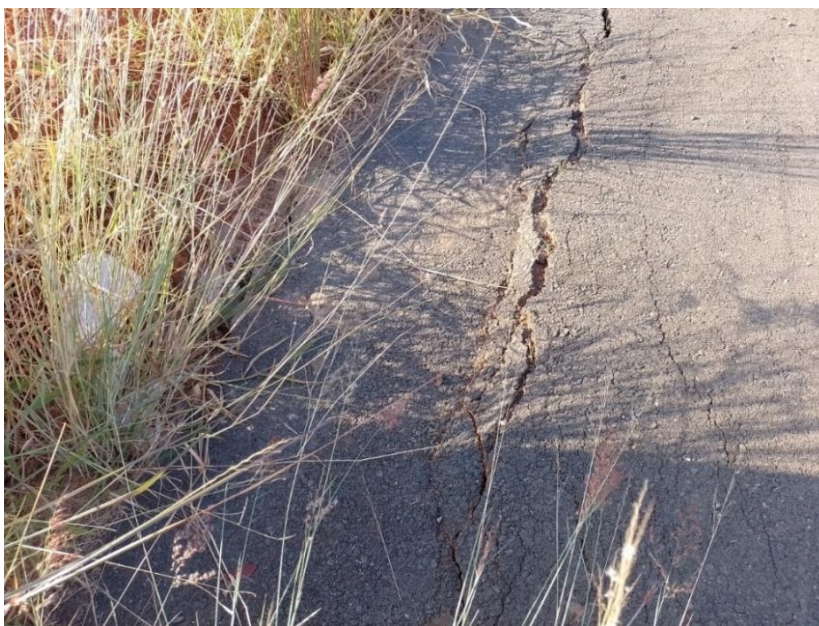
Figura 54 - Rebaixamento do pedaço da rua

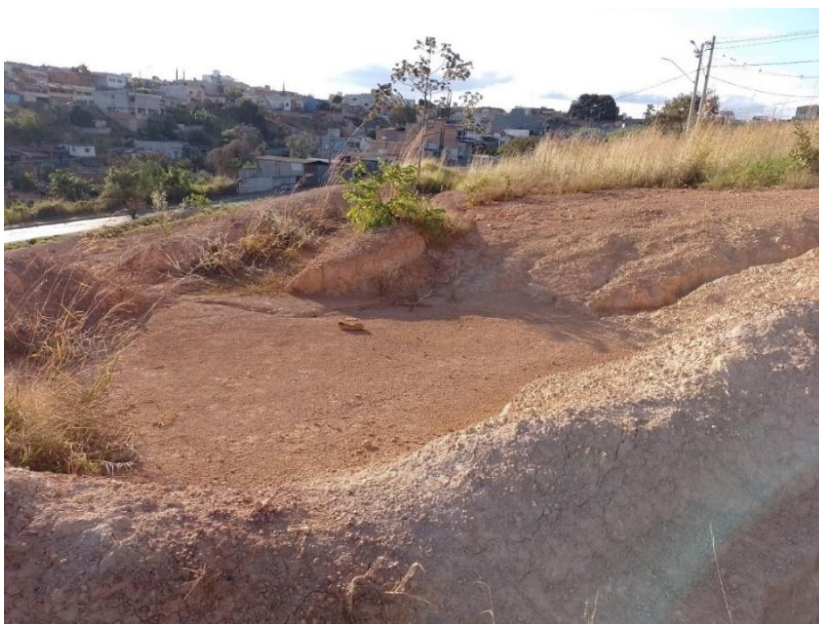
Figura 56 - Local de concentração de água pluvial na superfície

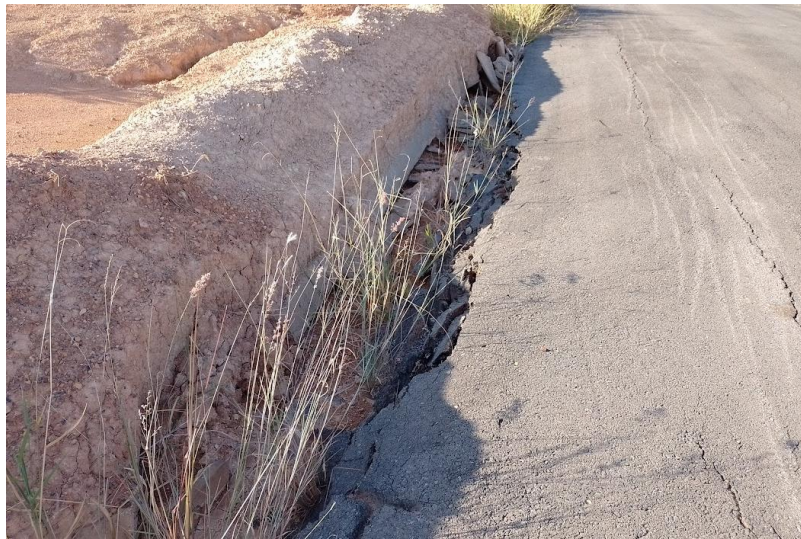
Figura 57 - Trecho da rua do meio-fio destruídos

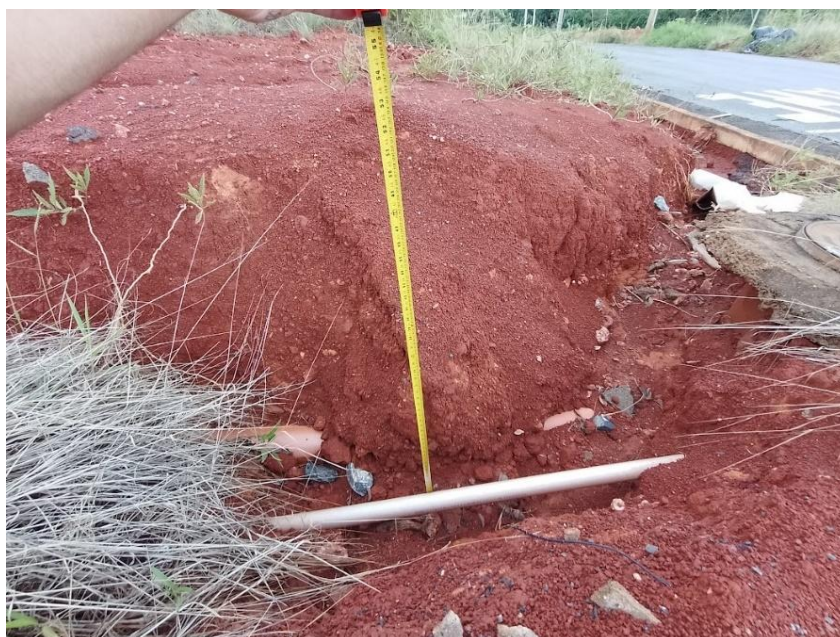
Figura 61 - Ravina do Ponto 3

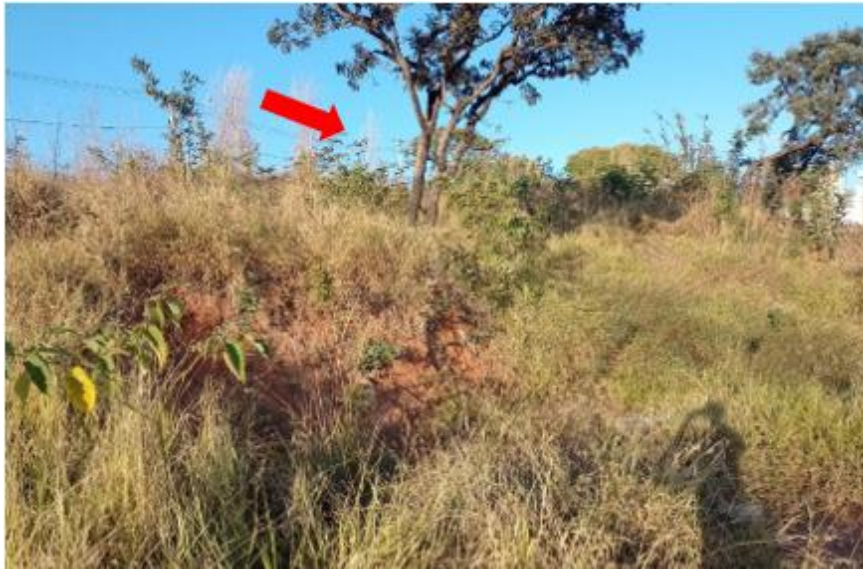
Figura 62 - Árvore inclinada no Ponto 3

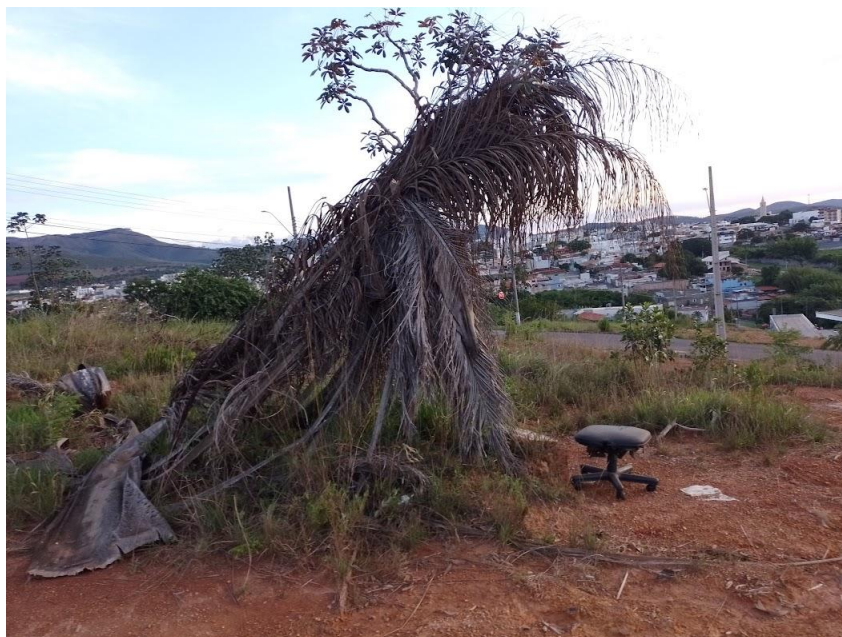
Figura 63 - Árvore inclinada no meio do Ponto 3

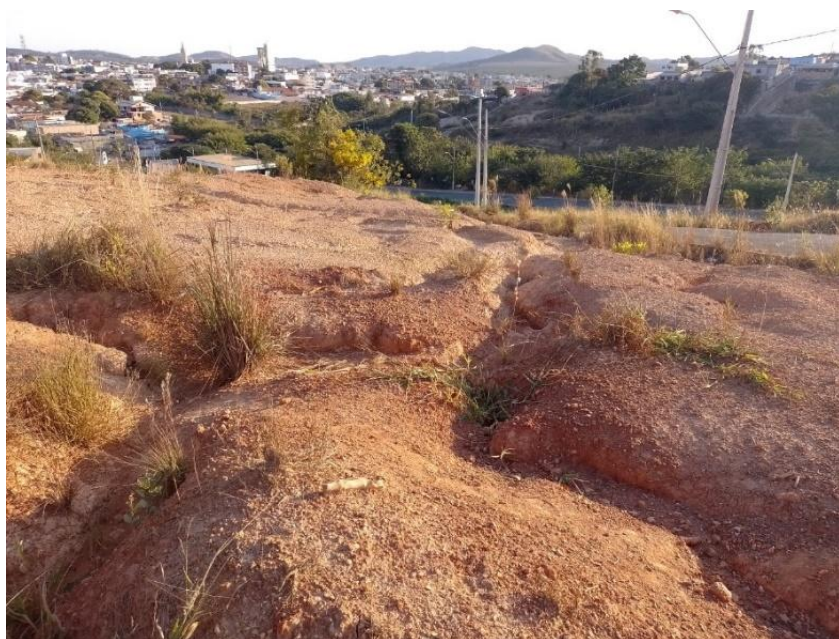
Figura 64 - Sulcos no Ponto 3

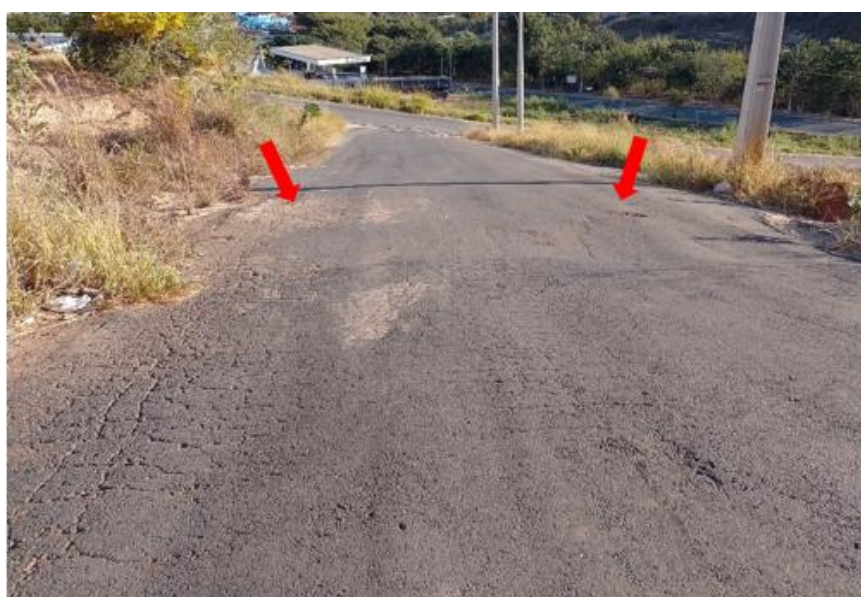
Figura 65 - Recalque na rua

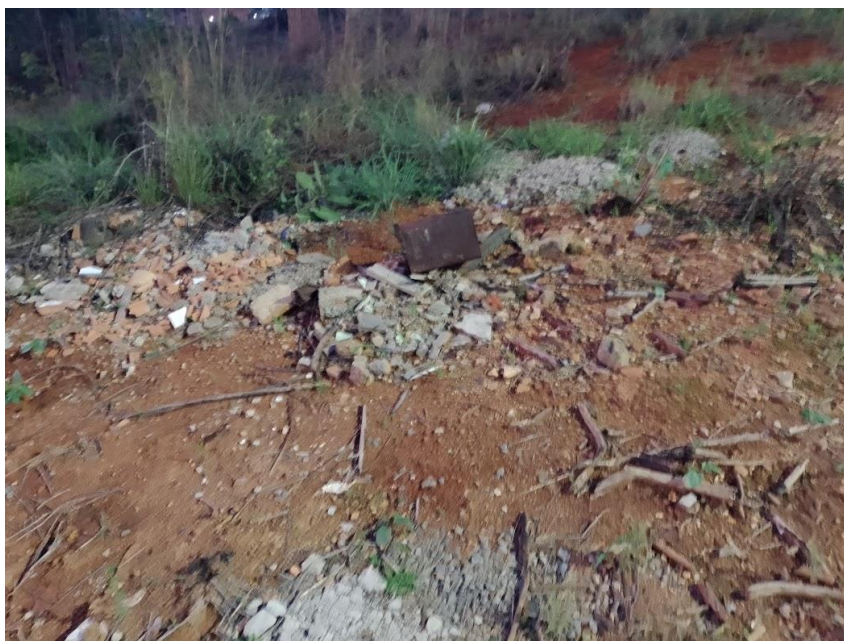
Figura 66 - Entulho no Ponto 3

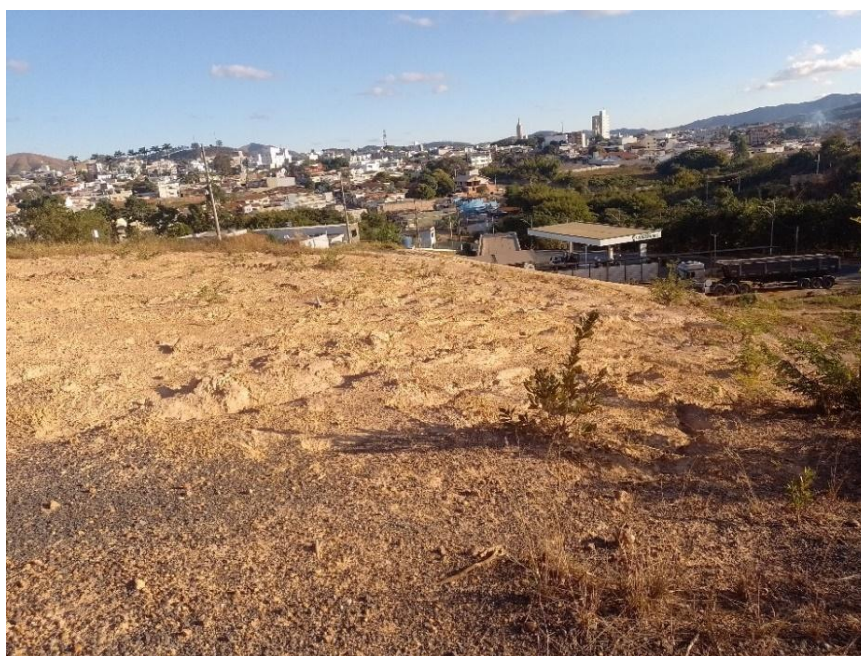
Figura 71 - Sulcos no topo do talude

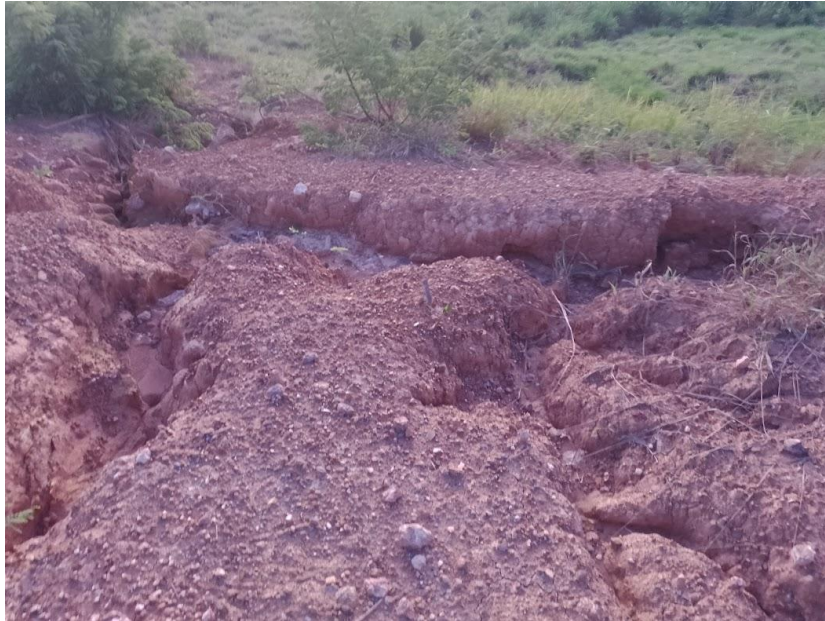
Figura 72 - Sulcos no meio do talude

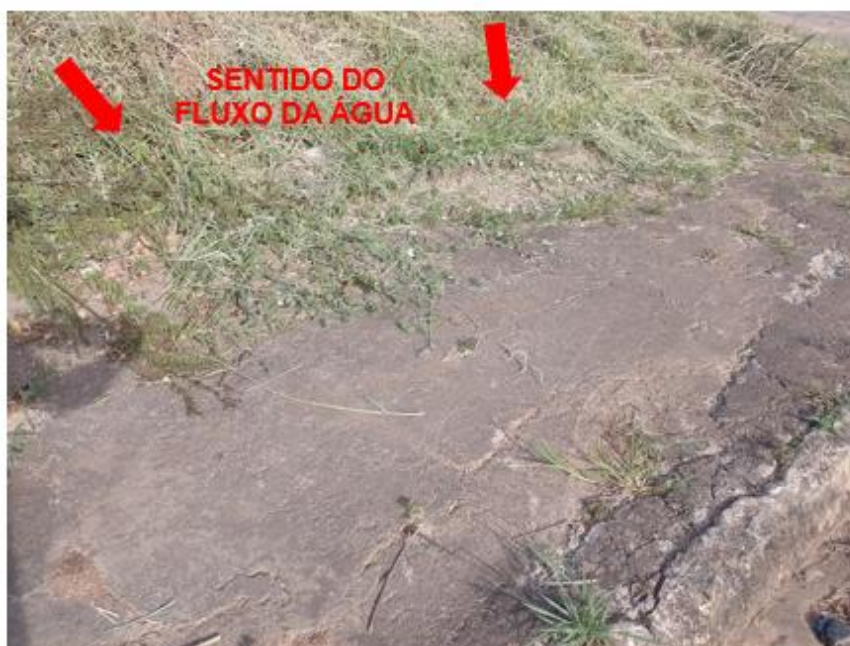
Figura 73 - Trincas no passeio

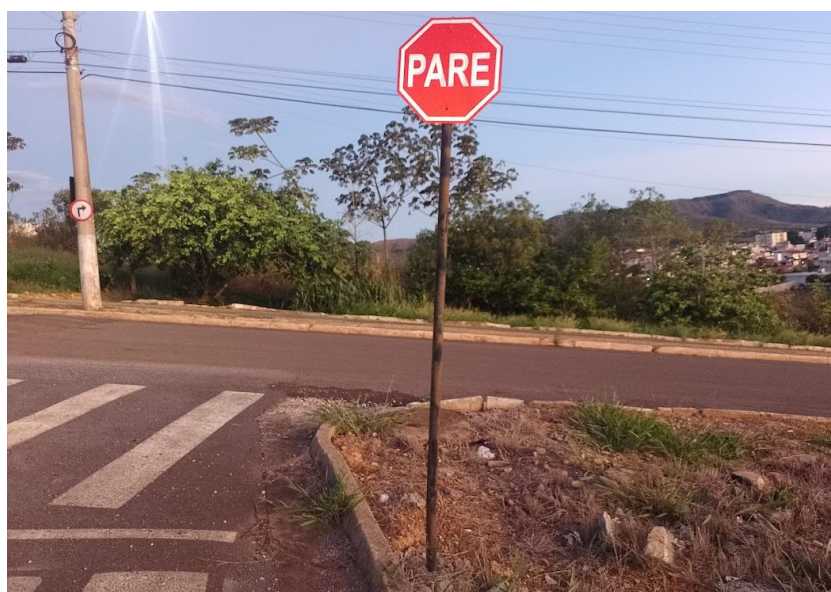
Figura 74 - Placa inclina no Ponto 4

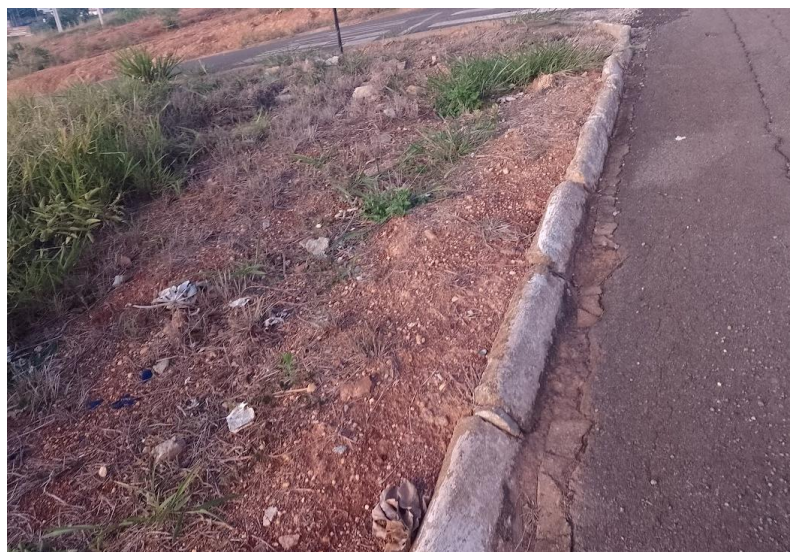
Figura 75 - Meio-fio danificado do Ponto 4

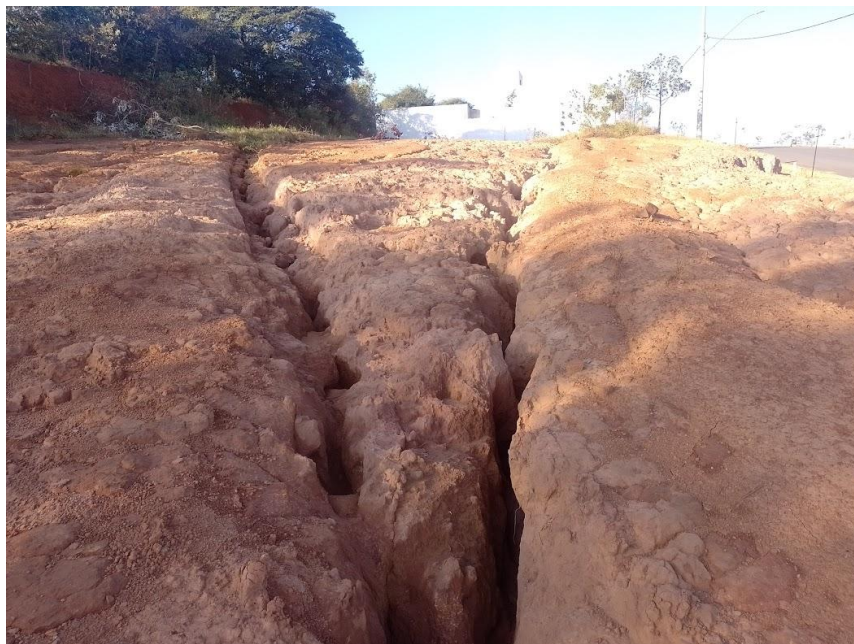
Figura 79 - Presença de sulcos no Ponto 5

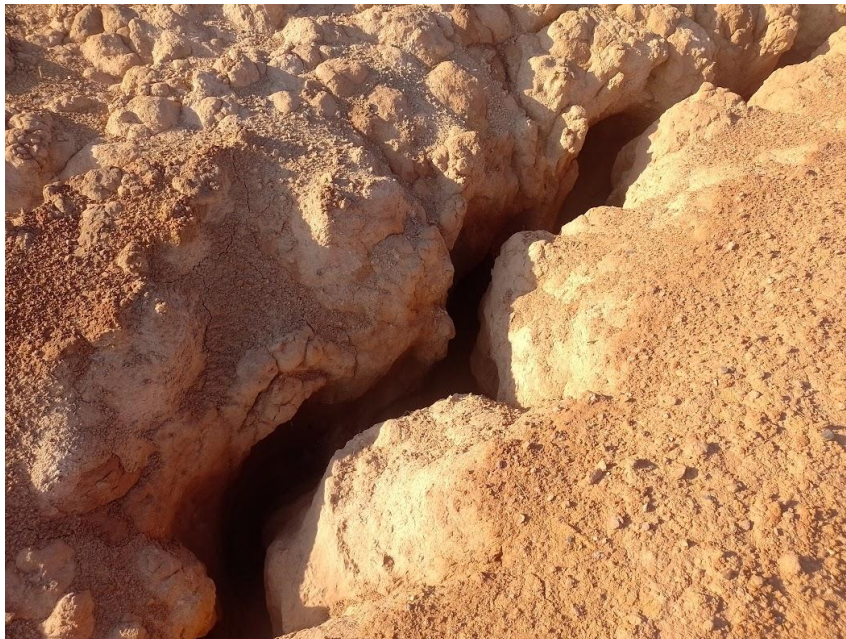
Figura 80 - Sulcos no Ponto 5

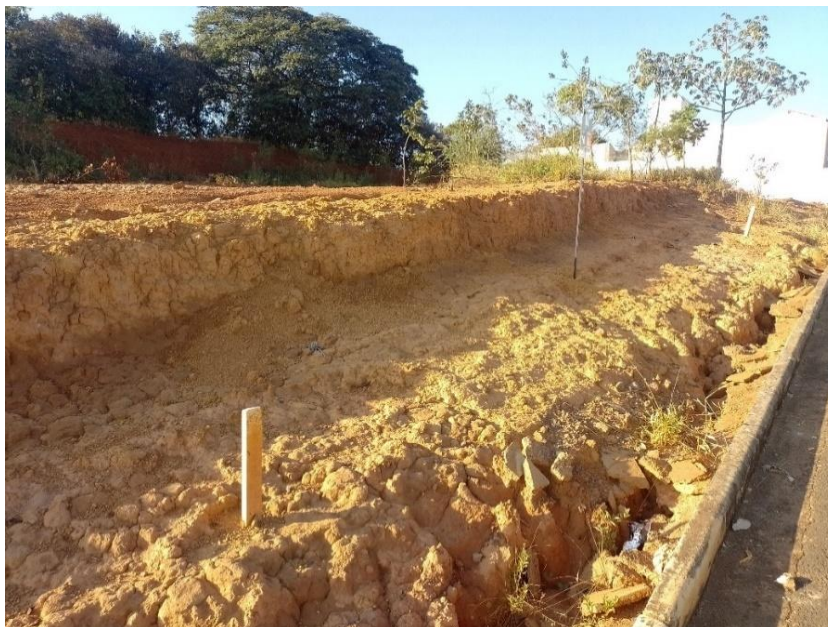
Figura 81 - Desnível e trincas no solo
