ANÁLISE DE MANIFESTAÇÕES PATOLÓGICAS EM ESTRUTURAS DE CONCRETO
ARMADO – ÊNFASE EM FUNDAÇÕES E PILARES

Trabalho de conclusão de curso de graduação apresentado ao Instituto Federal de Ciência e Tecnologia de Minas Gerais como requisito parcial para a obtenção do título de Bacharel em Engenharia Civil.

A obra da construtora PCA consiste em um prédio com um total de 14 (quatorze) andares, contendo três subsolos para garagens e, para resguardar os direitos da empresa, não foi permitido tirar fotos do local que reside o empreendimento e a demonstração dos projetos completos, apenas das manifestações ocorridas. Devido ao terreno ser em declive e, para atender a estrutura do empreendimento, foi necessário a escavação de nove metros abaixo do nível mais alto do terreno para execução dos subsolos, com isso, fez-se necessário a realização de duas estruturas de contenção do solo, para evitar a ocorrência de desabamentos, como mostrado na Figura 10.

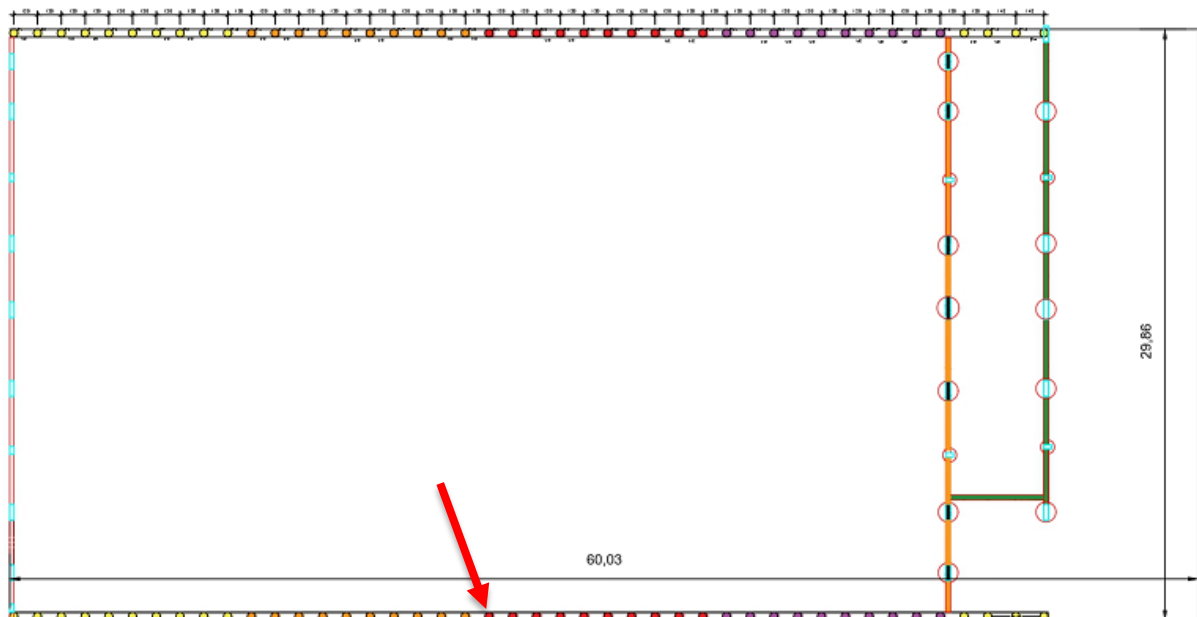
A identificação se deu por meio visual, quando houve a retirada de todo o solo necessário para que atingisse a cota do último subsolo (nomeado de terceiro subsolo ou SS3), pois estas estacas em estudo, estão localizadas no pé direito do SS3, sendo a primeira (estaca 1) com um vazio em seu interior (Figuras 11 e 12), a segunda (estaca 2) com “ninho” de concretagem (Figuras 13 e 14) e, a terceira (estaca 3), com vazio em seu interior também (Figuras 15 e 16) e possuem, respectivamente, 11,40, 11,80 e 12,30 metros de profundidade.

Figura 11 – Identificação da estaca 1, com vazio no seu interior

As manifestações patológicas apresentadas, devem ser corrigidas assim que são notadas e, o que foi realizado na obra em que estas foram encontradas não é considerado ideal. As estacas estão em contato direto com o ar atmosférico, sujeitas a riscos de corrosão da armadura, mesmo que seja uma região de baixa umidade e com poucos agentes nocivos, além disso, as que possuem vazios em seu interior, não estão exercendo sua função estrutural por completa. Em geral estes elementos estruturais estão submetidos à movimentação da estrutura de contenção ou, até mesmo, ao rompimento da estaca no local do vazio (em razão da estrutura do empreendimento não estar totalmente travada, já que foi executado apenas o primeiro trecho da laje do segundo e terceiro subsolo, até a entrega deste trabalho), devido aos esforços que o solo faz diretamente nesta estrutura. Também deve ser destacado que esta é a contenção paralela a rua e, neste local são estacionados caminhões para descarga de material, bomba lança, portanto há tensões agindo diretamente nestas estacas.

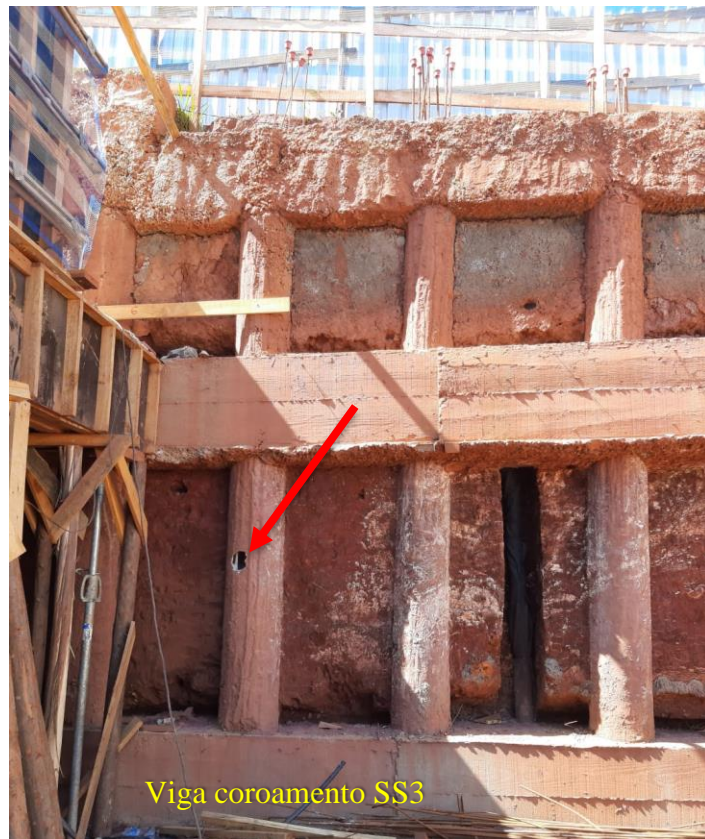
Figura 12 – Estaca 1 executada, com vazio em seu interior

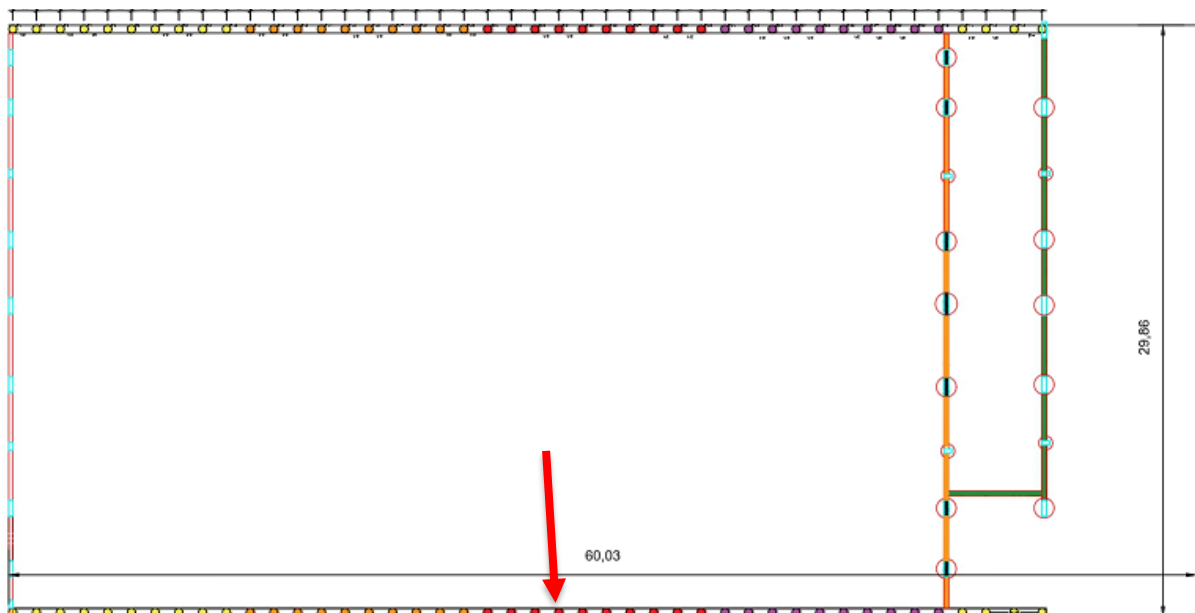
Figura 13 – Identificação da estaca 2, com “ninho” de concretagem

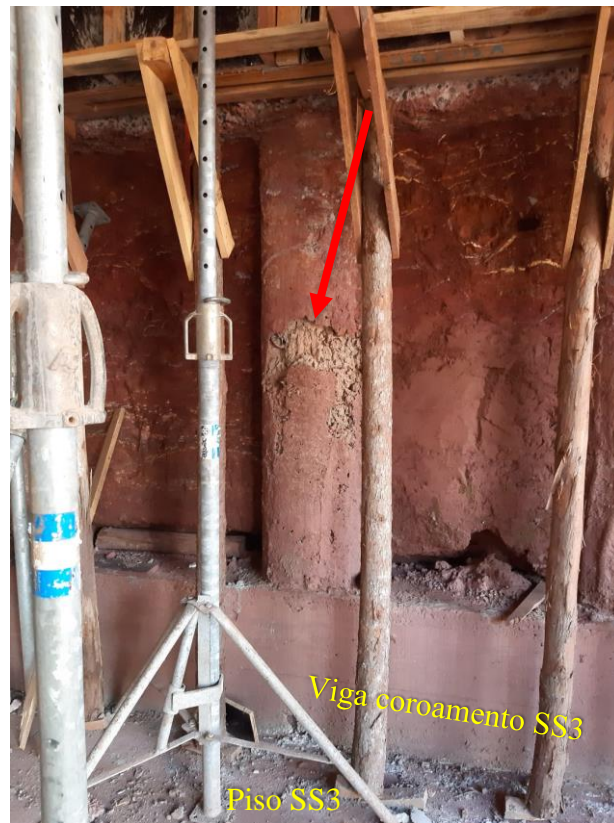
Figura 14 – Estaca 2 executada, apresentando “ninhos” de concretagem

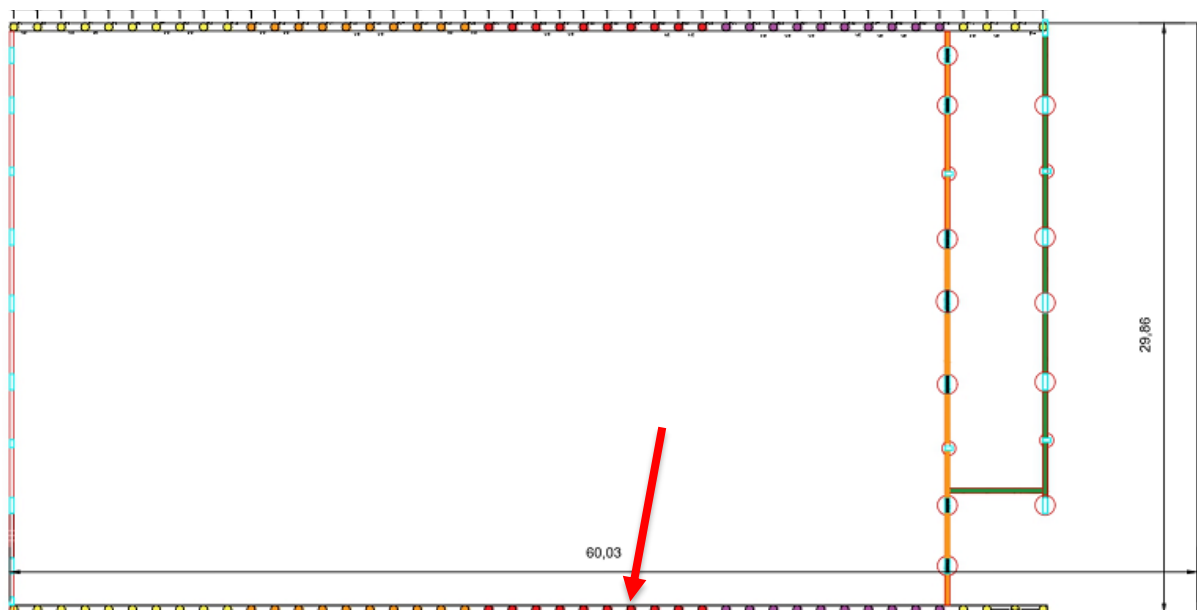
Figura 15 – Identificação estaca 3, com vazio em seu interior

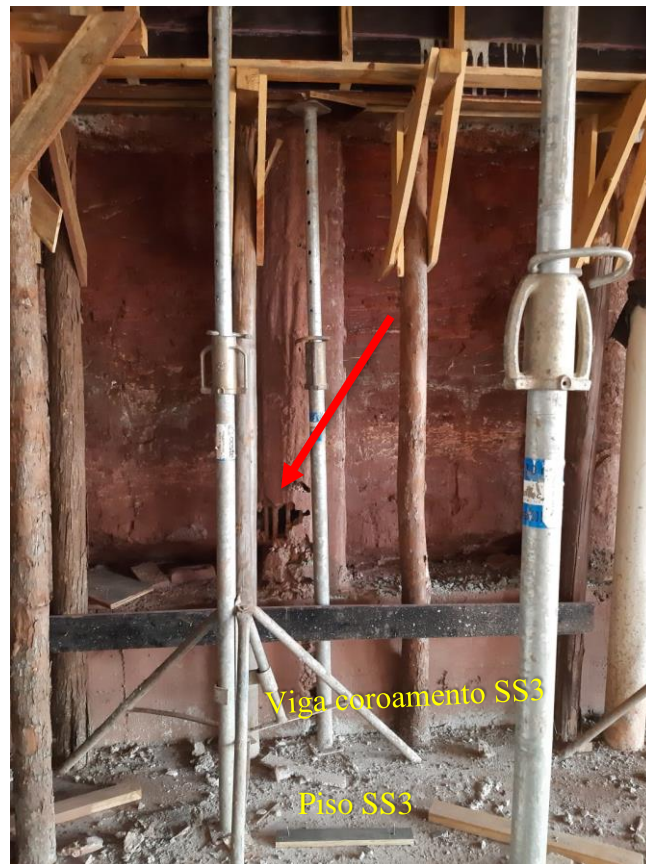
Figura 16 – Estaca 3 executada, com vazio em seu interior

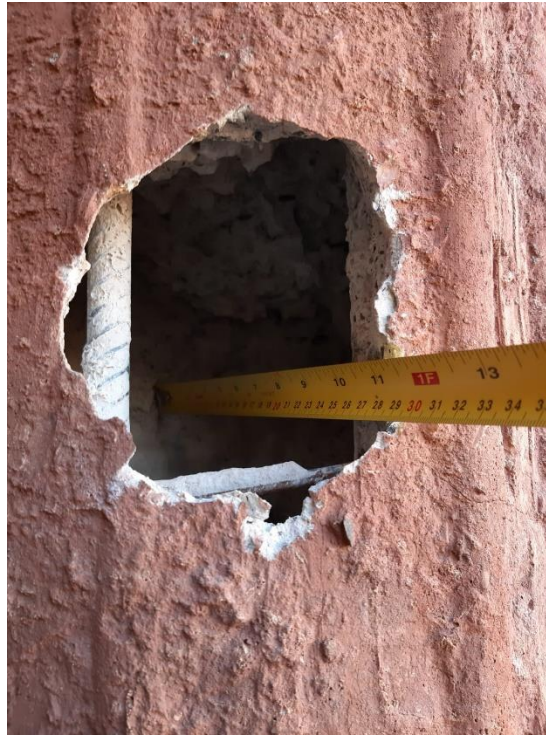
Figura 18 – Estaca 1: vazio em seu interior

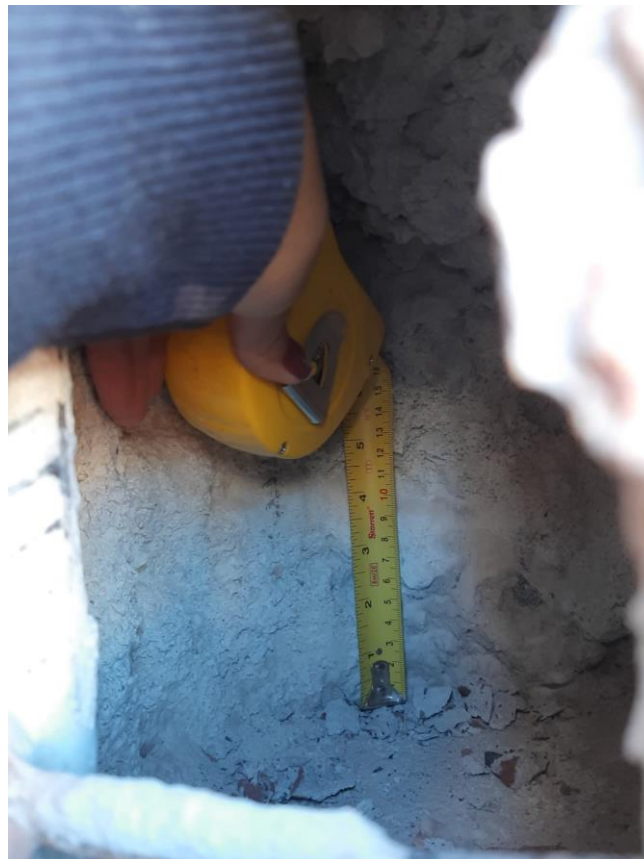
Figura 19 – Identificação da altura do vazio de concretagem

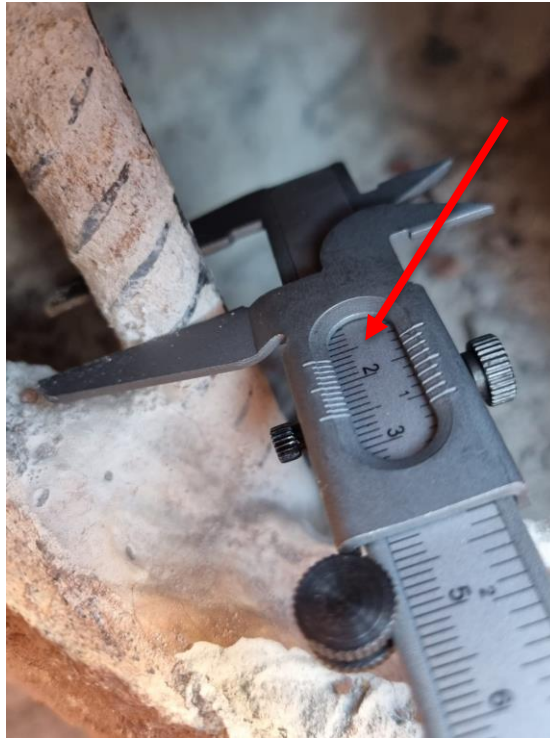
Estas estacas foram executadas com concreto fck 40 MPa, slump 10+/-2, brita 1, fator água cimento (a/c) igual a 0,6. Nota-se que, de acordo com a NBR 6122/2019, o fator a/c não é respeitado, pois a recomendação é que este seja menor ou igual a 0,45, o qual pode ocasionar mudanças na resistência do concreto e o não seguimento da norma torna-se um erro agravante e prejudicial ao projetista e a resistência destas estacas. Além do fator a/c, o slump considerado faz com que o concreto seja mais denso e, como as estacas foram concretadas do seu topo, ocasionou-se na segregação dos agregados e a não infiltração destes para dentro da armadura, bem como o surgimento de bolhas de ar, como mostrado nas Figuras 18, 19, 21 e 22, com isto, não há o adensamento correto do concreto e estas estacas perdem resistência e até sua função estrutural. Ao ser analisado a corrosão das armaduras, estas não foram corroídas devido a estarem “envoltas” pelo concreto, portanto não estão com contato direto com o ar atmosférico, como mostrado nas Figuras 20 e 23.

Figura 20 – Identificação bitola aço estaca 1

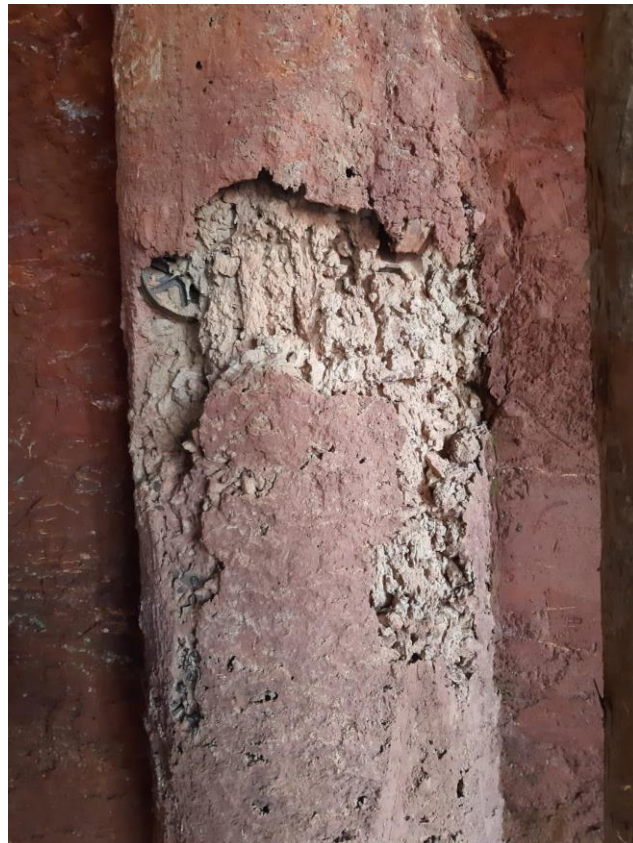
Figura 21 – Estaca 2: “ninho” de concretagem (“bicheira”)

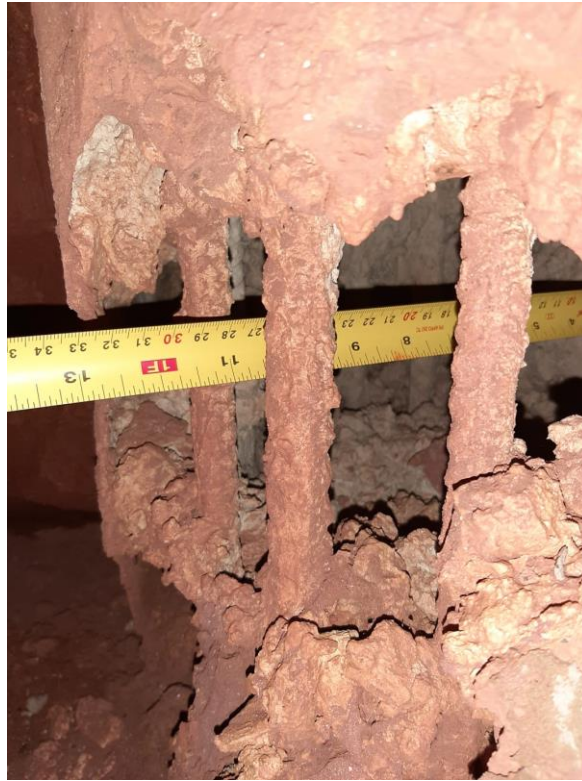
Figura 22 – Estaca 3: vazio em seu interior

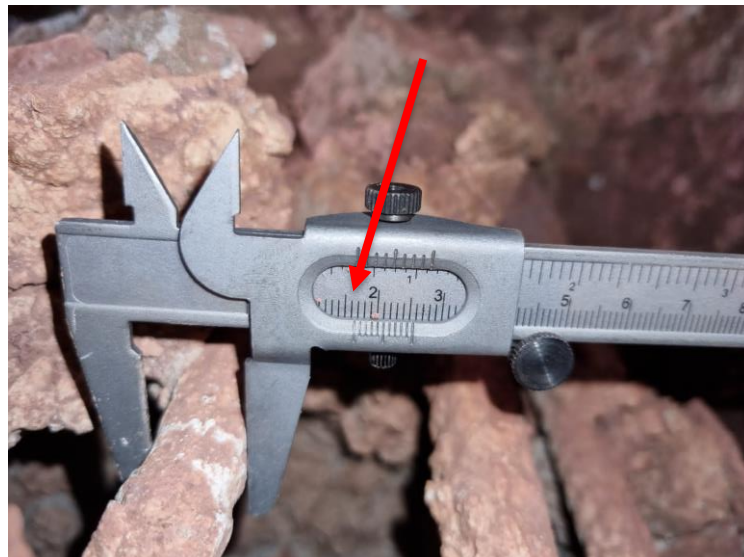
Figura 23 – Identificação bitola aço estaca 3

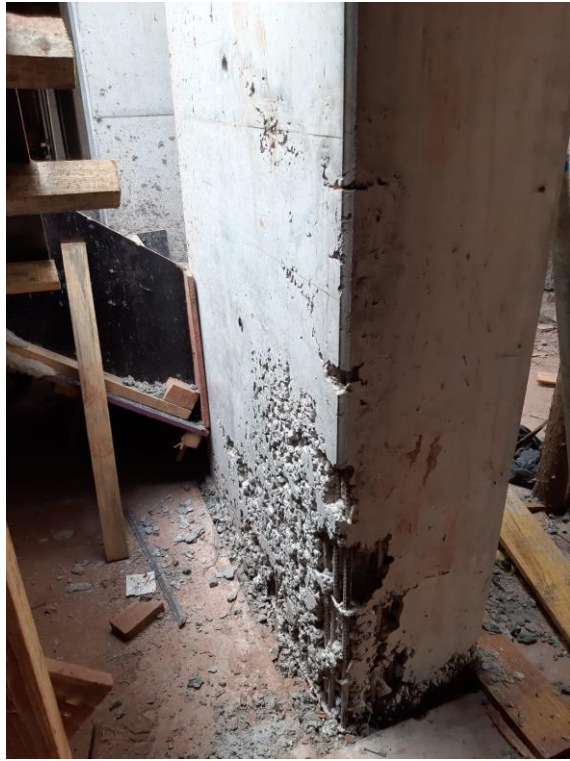
A análise das manifestações patológicas em pilares será realizada apenas para o pilar P24, pois é o mais crítico se comparado com todos os outros que foram concretados. De forma geral, o restante dos pilares apresentaram poucas manifestações e que não tinham potencial de grandes riscos para a estrutura como o que será apresentado, indicado nas Figuras 25 e 26. Após quatro dias da data de concretagem, foi realizada a desforma dos pilares e, a identificação desta manifestação ocorreu por meio visual. Este pilar possui altura total de 3,00 metros pois não há descarregamento de vigas diretamente e, tem-se seguimento até o subsolo 1.

Figura 25 – Identificação da manifestação patológica

Uma solução indicada para o problema apresentado, consiste em realizar o preenchimento deste “ninho” de concretagem, com graute, visto que é um material que possui resistência e há aderência com o concreto já executado, fazendo a devida limpeza do local e retirando o concreto superficial, para que seja feito um preenchimento correto e que vise minimizar problemas futuros. Não há a necessidade da reconstrução do elemento estrutural, pois o aço não foi corroído e a dimensão da segregação permite a correção com graute, para tal devem ser utilizadas formas no local a ser preenchido.

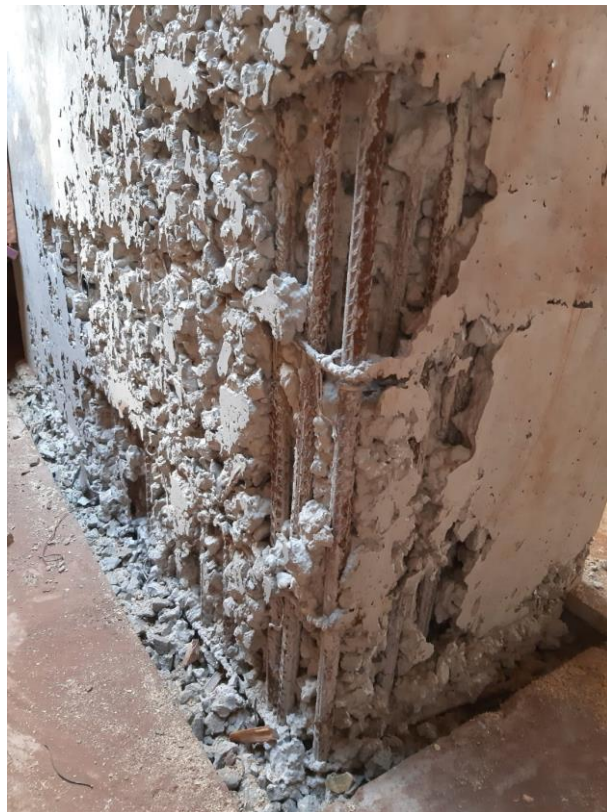
Figura 26 – Detalhamento do “ninho” de concretagem

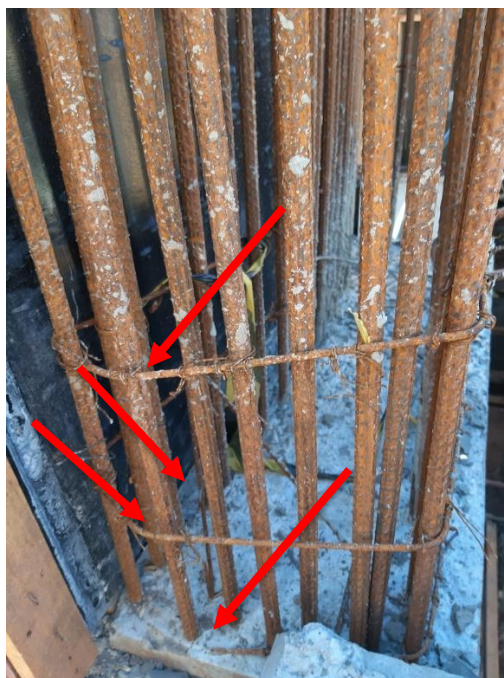
Outros possíveis motivos para a ocorrência da segregação do concreto é em razão do cobrimento e espaçamento das ferragens estarem menores que o previsto em norma, visto que a armadura desta estrutura ficou muito tempo armada e armazenada em local que a fez envergar e assim que é armada no local, não ficou prumada da forma correta, acarretando em um cobrimento menor que o necessário, como mostra as Figuras 27, 28 e 29.

Figura 27 – Envergamento da armadura

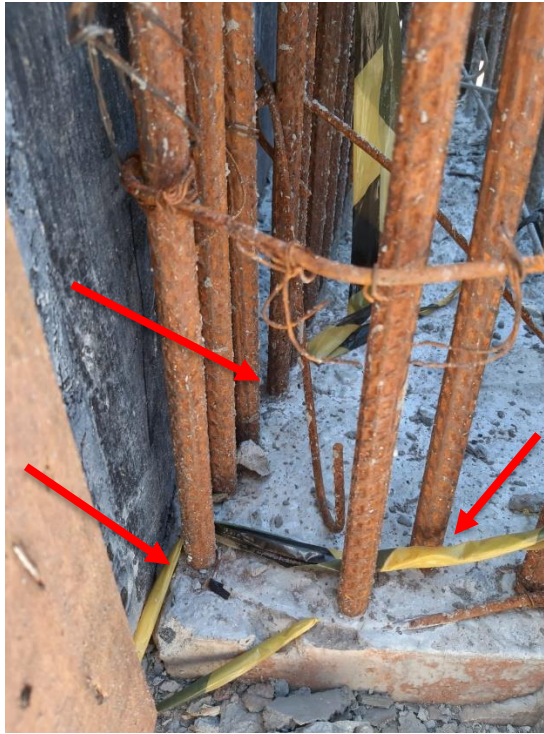
Figura 28 – Envergamento da armadura

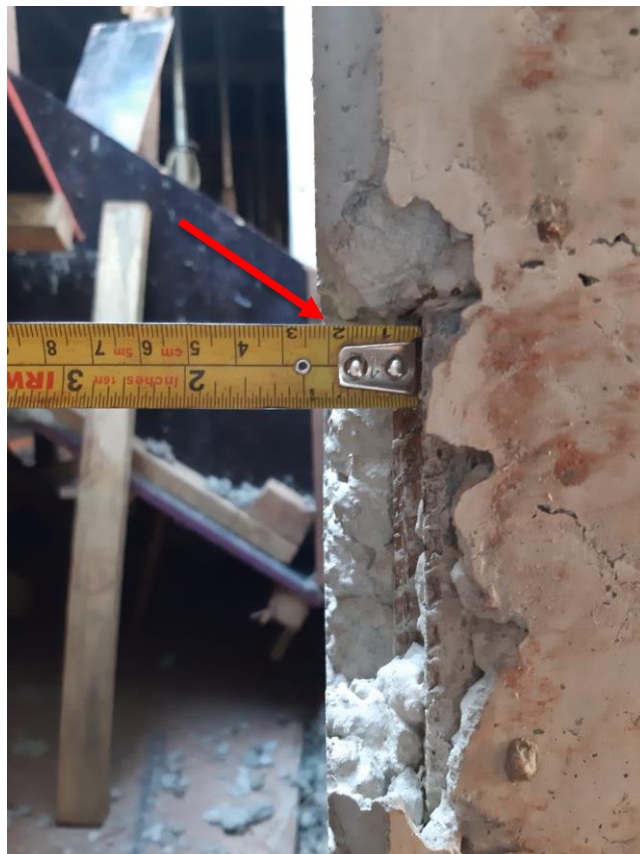
Figura 29 – Medida do cobrimento

A correta forma de executar a concretagem de pilar, é executar a concretagem e vibração metro por metro, para que seja garantido qualidade da estrutura e do serviço, resistência, boa aparência e evitar que haja manifestações patológicas. Além da atenção ao modo de execução, a NBR 6118/2014 exige que o cobrimento das armaduras de pilares em contato com o solo junto aos elementos de fundação (como o que foi executado – P24), seja maior ou igual a 45mm.
