INSTITUTO FEDERAL DE MINAS GERAIS
CAMPUS AVANÇADO PIUMHI
BACHARELADO EM ENGENHARIA CIVIL

**AVALIAÇÃO DAS MANIFESTAÇÕES PATOLÓGICAS DA SUPERFÍCIE DE
PAVIMENTOS ASFÁLTICOS: Estudo de Caso em Piumhi – MG**

Trabalho de Conclusão de Curso apresentado ao curso de Bacharelado em Engenharia Civil, ofertado pelo *campus* Avançado Piumhi do Instituto Federal de Minas Gerais, como parte dos requisitos para a obtenção do título de Bacharel em Engenharia Civil.

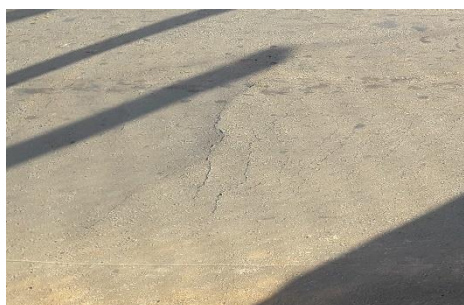
a) Fissura – Estaca 2

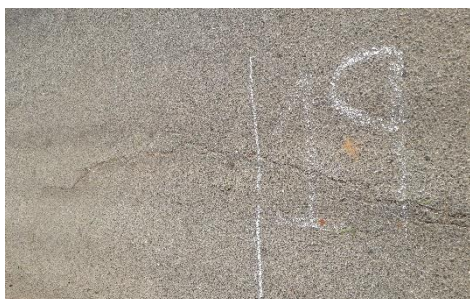
b) Trinca Longitudinal – Estaca 19

Para as trincas transversais é indicado o uso de selante com finalidade de impedir a entrada de água para que não ocorra o enfraquecimento estrutural, as trincas longitudinais devem também utilizar o selante, e as que apresentam mais de 2 centímetros é indicado o remendo, para as trincas do tipo “jacaré” são indicados os remendos ou tratamento superficial, para áreas extensas é recomendado o recapeamento para reforço estrutural e para as trincas em blocos é indicado a aplicação de selante ou então o recapeamento também para o estágio avançado do defeito.

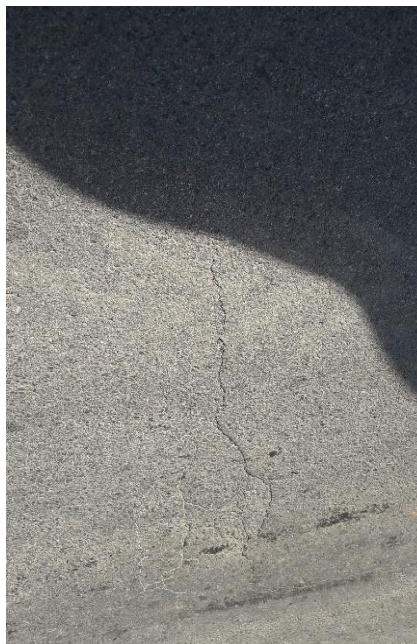
d) Trinca Transversal – Estaca 20

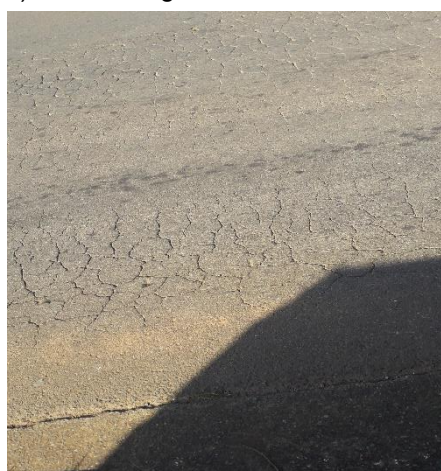
caracterizada pela trinca de jacaré, ocupando aproximadamente 96% do trecho estudado, os remendos com uma porcentagem aproximada de 41%, trincas isoladas, tanto transversais quanto longitudinais ocupando uma porcentagem de 35%, os afundamentos com 20%, trincas interligadas do tipo FC-3, representada pela trinca de jacaré com erosão acentuada nas bordas das trincas, com 18% e os defeitos do tipo ondulação, panela e escorregamento, com a manifestação de apenas uma panela, ocupando 2% do trecho estudado.

c) Trinca "Jacaré" – Estaca 6

Os defeitos que mais influenciaram no resultado da condição do pavimento variaram de acordo com a classe de impacto ao pavimento. O defeito da trinca de “jacaré” com 96% de frequência no trecho, é um defeito de classe estrutural, o que compromete a capacidade do pavimento de suportar a carga que foi prevista em projeto, podendo afetar as demais camadas do pavimento. O desgaste, que foi encontrado em todo o trecho, se caracteriza como um defeito de classe funcional, o que implica na qualidade e segurança de rolamento no pavimento. Com isso, é possível concluir que o pavimento se encontra em uma situação crítica pois há comprometimento tanto estruturais quanto funcionais, afetando assim a segurança dos usuários e onerando os custos de restauração.

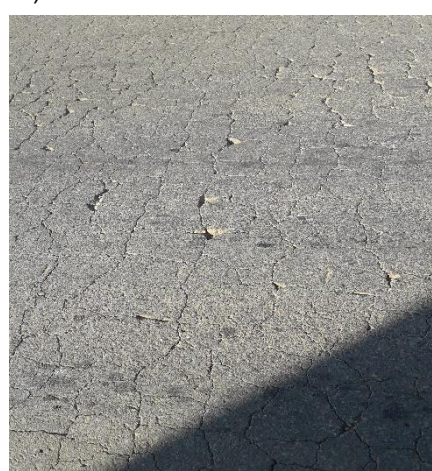
e) Trinca "Jacaré" com erosão acentuada – Estaca 8

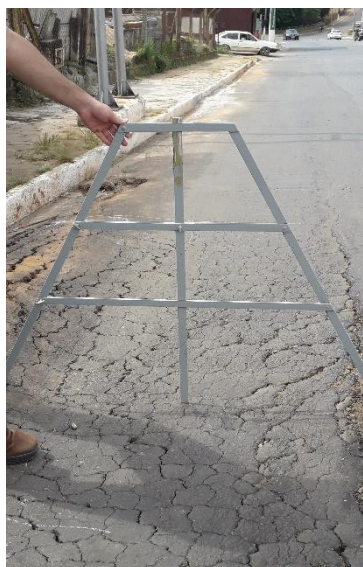
Por meio do Gráfico 1 é possível analisar que há uma disparidade entre o valor de flecha da estaca 2 com os demais valores, e essa discrepância faz com que a variância aumente, ultrapassando o valor estipulado pela norma para a utilização do fator de ponderação e, conseqüentemente aumentando o Índice de Gravidade Individual.

a) Afundamento – Estaca 2

Para os afundamentos a solução segundo o Manual de Conservação Rodoviária do DNIT IPR – 710 (2005) seria um tipo de conservação corretiva rotineira em que a base defeituosa é removida mecanicamente ou manualmente e é inserido um material de suporte que aguarde a carga solicitada do pavimento e introduzindo um revestimento com mistura asfáltica. Para as trincas interligadas do tipo jacaré os reparos adequados são através de camadas asfálticas adicionais, como a recomposição do revestimento com areia asfalto a frio ou a quente ou então com mistura betuminosa também a frio ou a quente, ou recapeamento, que pode ocorrer através da reciclagem de pavimentos, que “Consiste no reaproveitamento de camadas betuminosas deterioradas – as quais através de processos específicos, são devidamente recuperadas, em termos de granulometria e de ligante betuminoso.” (DNIT IPR - 710, p. 104, 2006), como a trinca em questão é encontrada em 96% do pavimento no trecho estudado, o recapeamento seria abrangendo a área toda do trecho. Para o desgaste o serviço adequado seria a introdução de lama asfáltica que consiste de agregados miúdos, material de enchimento, água e emulsão asfáltica, com o objetivo de impermeabilizar e rejuvenescer o pavimento do desgaste ocorrido.

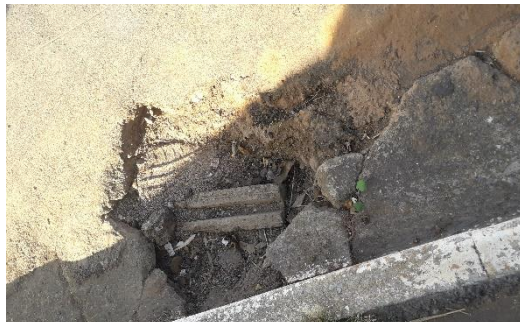
c) Panela – Estaca 2

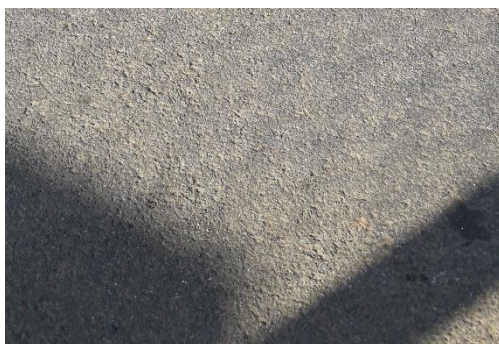
É possível observar que dos oito tipos de defeitos citados pela norma, sete deles estão presente no pavimento estudado. A patologia que mais se manifestou foi o desgaste, com 100% de frequência, seguido pelas trincas interligadas do tipo FC-2,

b) Desgaste – Estaca 21

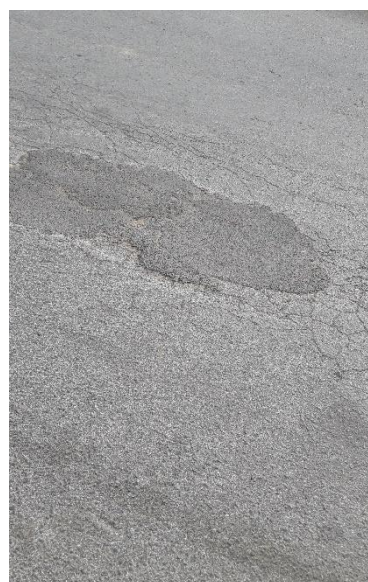
d) Remendo – Estaca 15
