INSTITUTO FEDERAL DE MINAS GERAIS - *CAMPUS* OURO PRETO
TECNOLOGIA EM CONSERVAÇÃO E RESTAURO

**PLANO DE CONSERVAÇÃO PARA O CORETO DA PRAÇA DA LIBERDADE EM
BELO HORIZONTE**

A partir da análise *in situ*, realizada em junho de 2024, do estado de conservação do coreto da Praça da Liberdade, em Belo Horizonte, foi possível analisar os danos presentes na edificação e desta forma realizar as fichas de diagnóstico do estado de conservação.

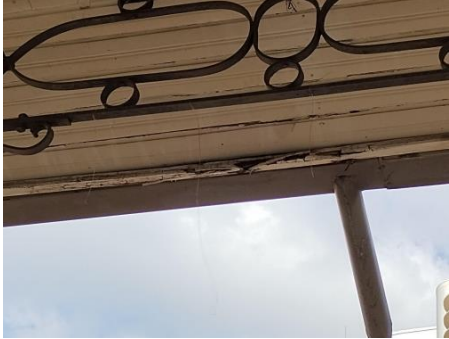
Estado de Conservação Atual				
Elementos	Imagens	Danos	Agentes	Causas Prováveis
Forro de madeira

<p>Fonte: Thiago Vidotti, 2024</p>	<p>Rachaduras em algumas juntas de encaixe das réguas</p> <p>Manchas de umidade</p> <p>Tábuas apodrecidas</p>	Agentes ambientais	Chuvas
Colunas e ornatos

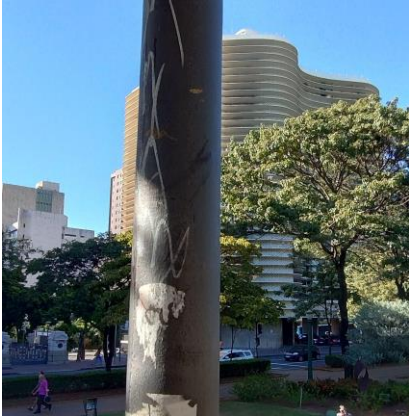
<p>Fonte: Thiago Vidotti, 2024</p>	<p>Pichações e colagens nas colunas</p> <p>Desgaste e perda da pintura</p>	<p>Ação humana</p> <p>Agentes ambientais</p>	<p>Vandalismo</p> <p>Chuva</p>

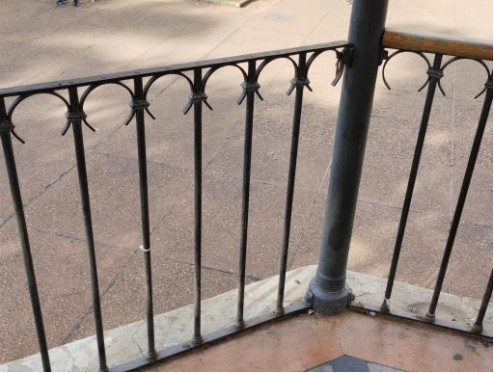
Estado de conservação atual				
Elementos	Imagens	Danos	Agentes	Causas Prováveis
Guarda corpo

<p>Fonte: Thiago Vidotti. 2024</p>	Faltando corrimão de madeira em dois dos lados do guarda corpo.	Ação humana	Má conservação
Peitoril do guarda corpo

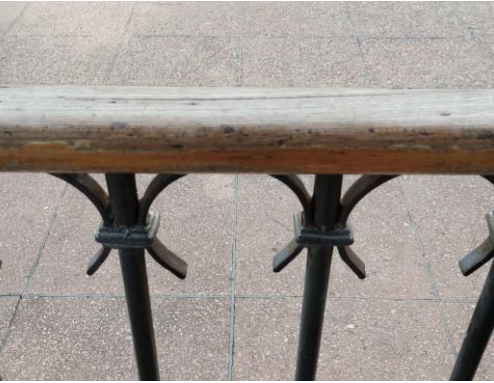
<p>Fonte: Thiago Vidotti, 2024</p>	Peças com fendilhamento Madeira com enxerto e retoques Ausência de verniz	Ação humana e do ambiente	Vandalismo Sol, umidade, falta de proteção

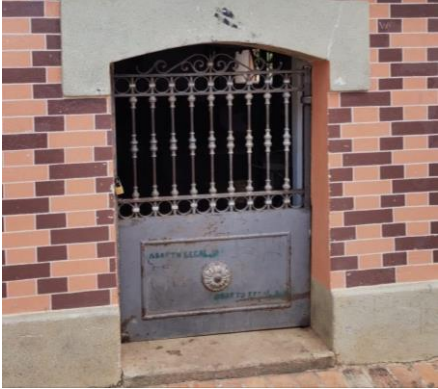
Estado de Conservação Atual				
Elementos	Imagens	Danos	Agentes	Causas Prováveis
Portão metálico que dá acesso ao porão

<p>Fonte: Thiago Vidotti, 2024</p>	<p>Oxidação (ferrugem) na base do portão e no ornato em forma de flor</p> <p>Furos de oxidação</p> <p>Desgaste superficial da pintura na grade</p> <p>Pichações</p>	<p>Agentes ambientais</p> <p>Ação humana</p>	<p>Chuvas</p> <p>Sal/Suor das mãos e abrasão</p> <p>Vandalismo</p>
Cobertura em chapa de zinco

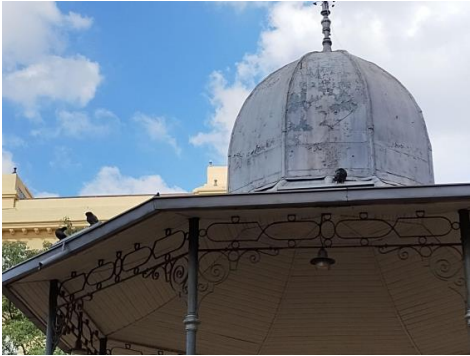
<p>Fonte: Thiago Vidotti, 2024</p>	<p>Pintura da cúpula apresenta manchas escuras e de oxidação Partes deterioradas</p> <p>Pintura desprendendo</p> <p>Áreas de corrosão (nas linhas horizontais)</p>	<p>Oxidação e ação animal.</p>	<p>Chuvas, ventos, poluição.</p> <p>Presença de animais como pombos.</p>

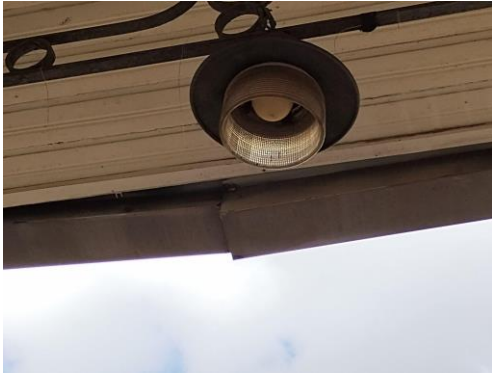
Estado de conservação Atual				
Elementos	Imagens	Danos	Agentes	Causas Prováveis
Calhas e beiral

<p>Fonte: Thiago Vidotti. 2024</p>	Calha desnivelada apresentando ponto com falha na conexão	Chuvas	Acúmulo de água durante as chuvas.
Piso do coreto em cimento natado

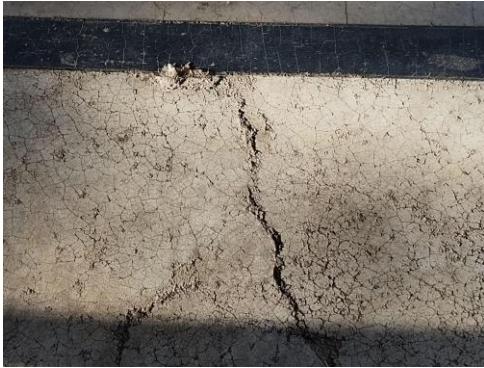
<p>Fonte: Thiago Vidotti, 2024</p>	Desgaste superficial Fissuras e trincas na superfície do piso Perdas pontuais de material	Ação humana	Trânsito constante de pessoas gerou desgaste com o tempo.

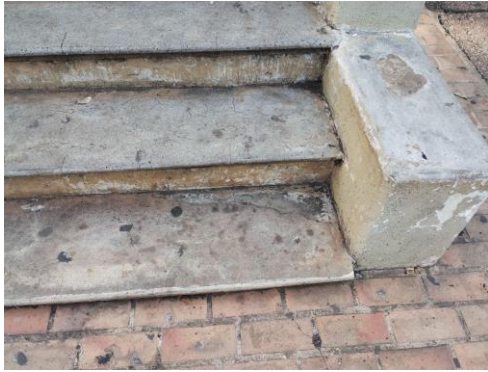
Estado de conservação Atual				
Elementos	Imagens	Danos	Agentes	Causas Prováveis
Escada de acesso em concreto

<p>Fonte: Thiago Vidotti, 2024</p>	<p>Sujidades na superfície. Fissuras e desgaste superficial dos pisos. Perdas pontuais de argamassa. Desprendimento de tinta. Manchas escuras</p>	<p>Ação humana e agentes ambientais</p>	<p>Desgaste causado pelo trânsito de pessoas no local. Exposição às chuvas.</p>
Alvenaria lateral da escada

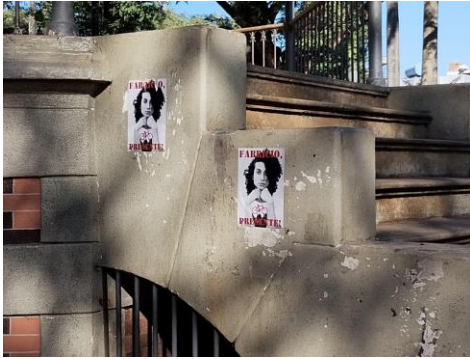
<p>Fonte: Thiago Vidotti, 2024</p>	<p>Desprendimento / deslocamento de tinta. Perda da argamassa, sendo mais acentuado na horizontal. Desgaste na parte inferior dos arcos.</p>	<p>Agentes ambientais Vandalismo Agentes ambientais e ação humana Vandalismo</p>	<p>Chuva e colagem de panfletos Chuva e utilização do local como assento de pessoas</p>

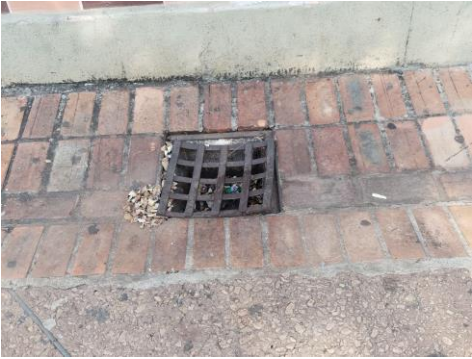
Estado de conservação Atual				
Elementos	Imagens	Danos	Agentes	Causas Prováveis
Sarjeta no perímetro do porão

<p>Fonte: Thiago Vidotti, 2024</p>	Grade de esgoto solta e amassada.	Ação humana	Desgaste devido a trânsito de pessoas
Pintura das alvenarias externas na fachada lateral

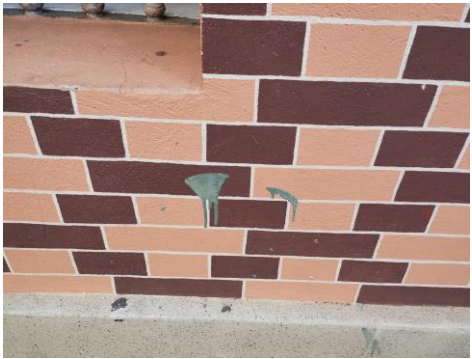
<p>Fonte: Thiago Vidotti, 2024</p>	Paredes com manchas de tinta sobreposta; Pichações.	Ação humana	Vandalismo

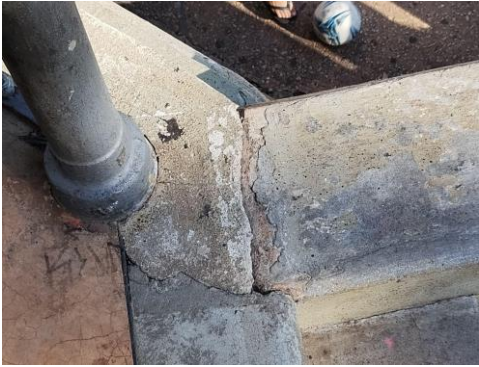
Estado de conservação Atual				
Elementos	Imagens	Danos	Agentes	Causas Prováveis
Cimalha de arremate do piso com alvenaria lateral

<p>Fonte: Thiago Vidotti, 2024</p>	<p>Trincas e fissuras percorrendo a alvenaria lateral.</p> <p>Desprendimento de argamassa.</p> <p>Manchas escuras na pingadeira da cimalha</p>	<p>Agentes naturais e ambientais</p> <p>Infestação biológica (fungos)</p>	<p>Presença de umidade</p> <p>Fatores atmosféricos /Umidade causada pela exposição à chuva</p>
Arremate sobre o portão de acesso ao porão

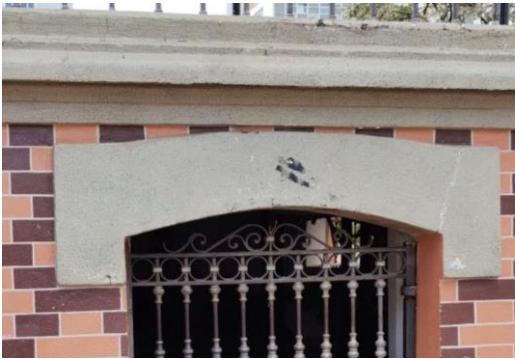
<p>Fonte: Thiago Vidotti, 2024</p>	<p>Manchas de tinta na área da porta para o porão.</p>	<p>Ação humana</p>	<p>Vandalismo</p>

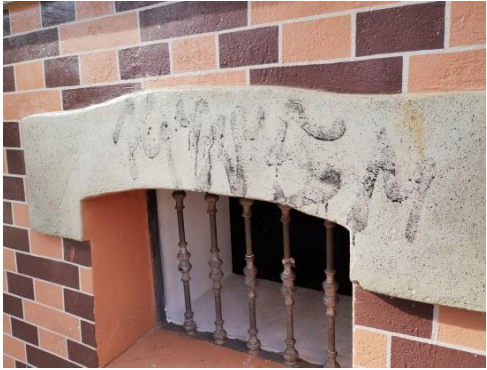
Estado de conservação Atual				
Elementos	Imagens	Danos	Agentes	Causas Prováveis
Fachadas do coreto

<p>Fonte: Thiago Vidotti, 2024</p>	Pichações	Ação humana	Vandalismo
Cunhais

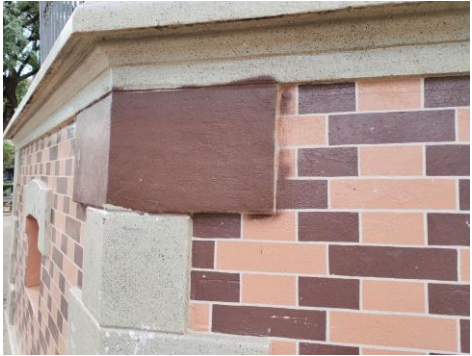
<p>Fonte: Thiago Vidotti, 2024</p>	Um bloco com pintura que difere dos demais blocos dos cunhais.	Ação humana	Possível intervenção de restauro incorreto

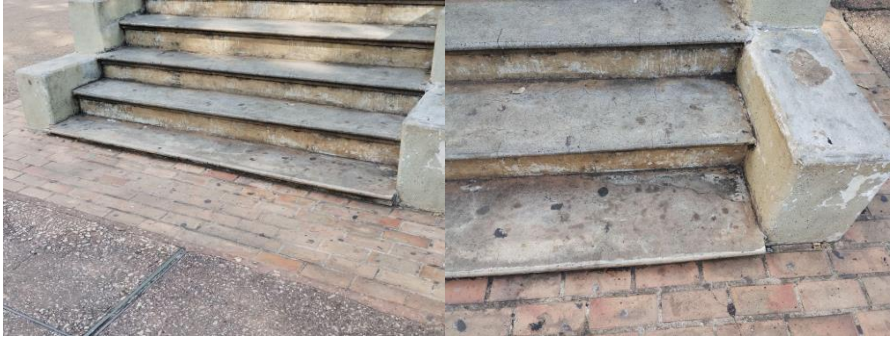
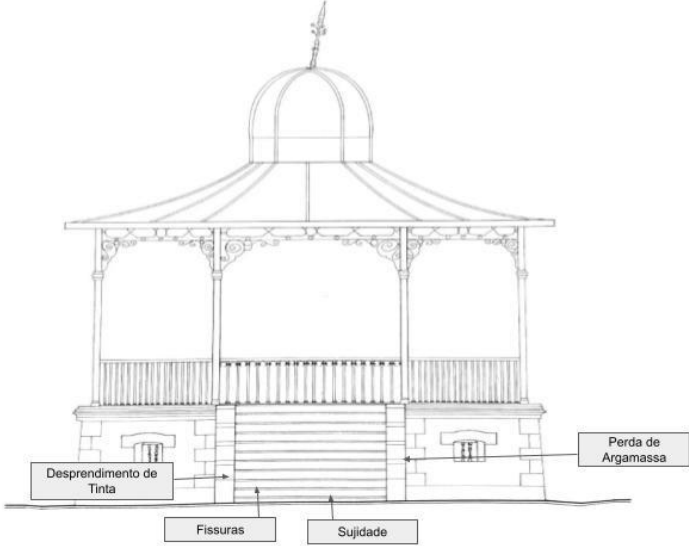
Ficha de Avaliação do Estado de Conservação Atual	
Mapa de Danos	Coreto da Praça da Liberdade
Descrição	As escadas apresentam sujidades, perdas pontuais de argamassa, fissuras e desgaste superficial nos pisos, causados pelo trânsito de pessoas. As laterais da escada apresentam desgaste mais acentuado nas partes horizontais por serem muito utilizadas como assento de pessoas que circulam no local. Ocorre também o desprendimento de tinta e perda da argamassa ocasionado pelas águas das chuvas.
Fotografias

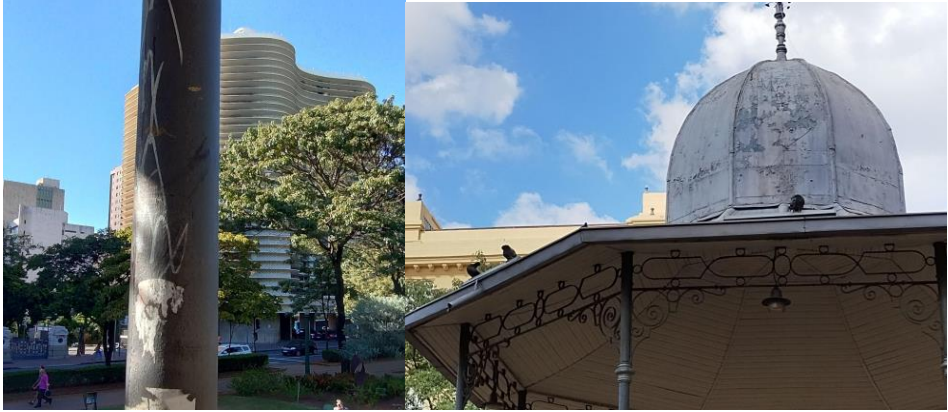
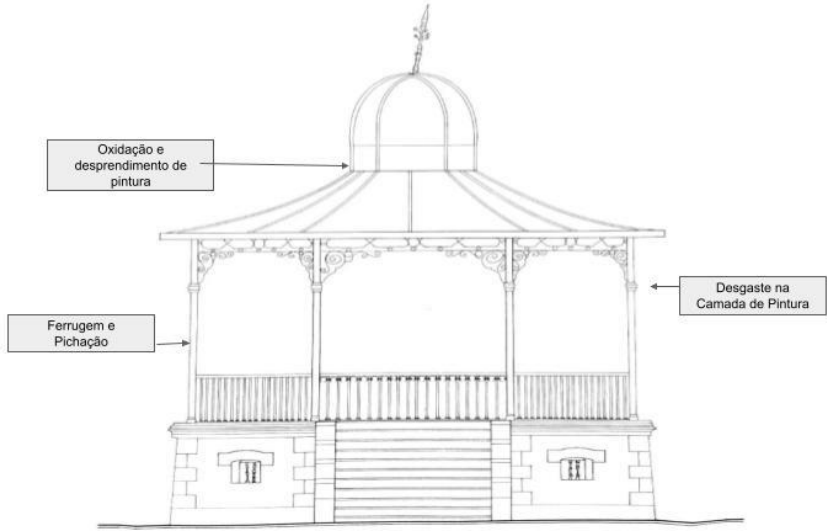
Ficha de Avaliação do Estado de Conservação Atual	
Mapa de Danos	Coreto da Praça da Liberdade
Descrição	As colunas apresentam pichações e colagens causadas por manifestações de vandalismo, havendo também desgaste na camada de pintura. A cobertura do coreto em zinco apresenta manchas escuras e de oxidação, partes deterioradas com desprendimento da pintura e áreas de corrosão, nas linhas horizontais.
Fotografias

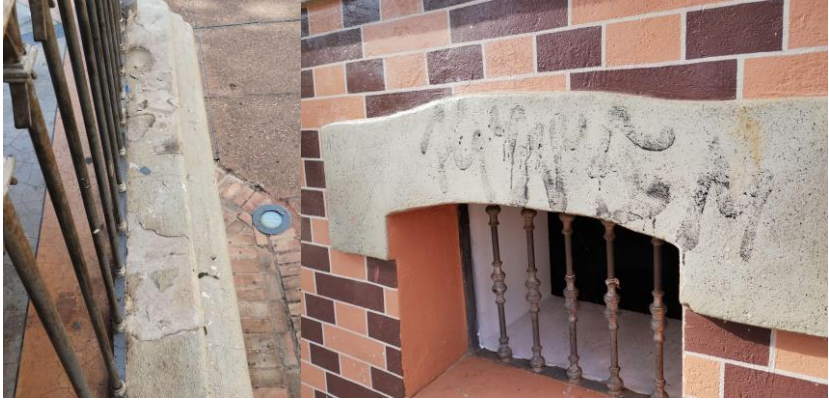
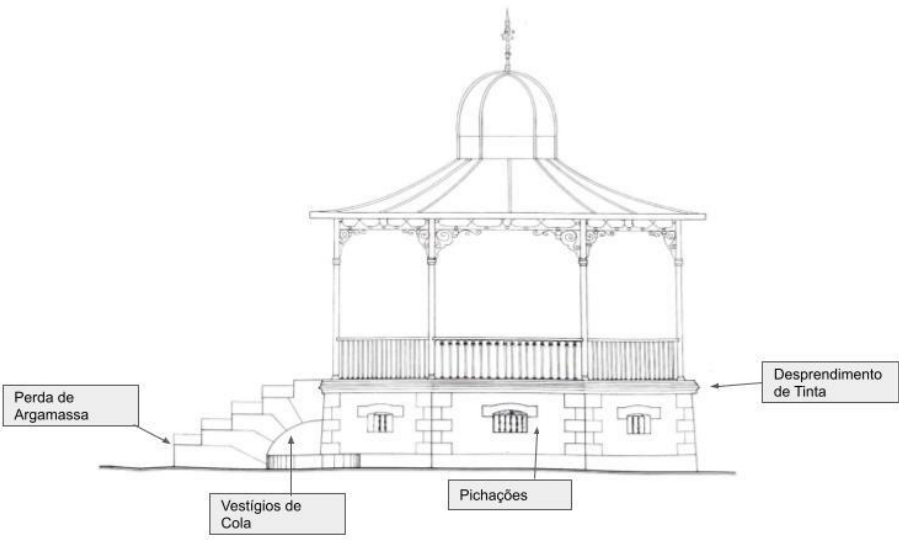
Ficha de Avaliação do Estado de Conservação Atual	
Mapa de Danos	Coreto da Praça da Liberdade
Descrição	A fachada lateral apresenta problemas mais severos nas cimalkhas da base do coreto com muito desprendimento de tinta e manchas escuras na pingueira. Pichações na pintura da base do coreto, perda de argamassa do arco na lateral da escada e colagens de panfletos.
Fotografia

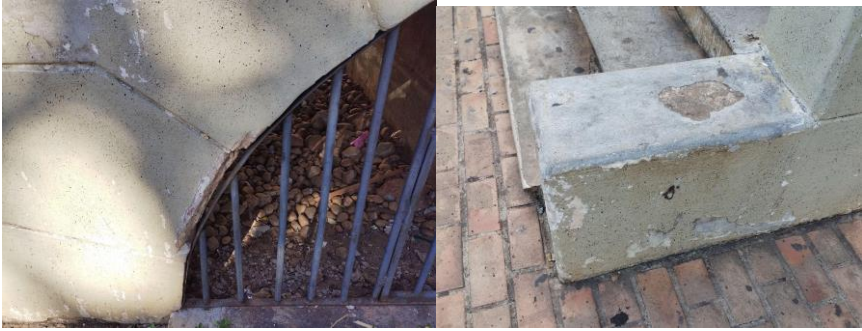
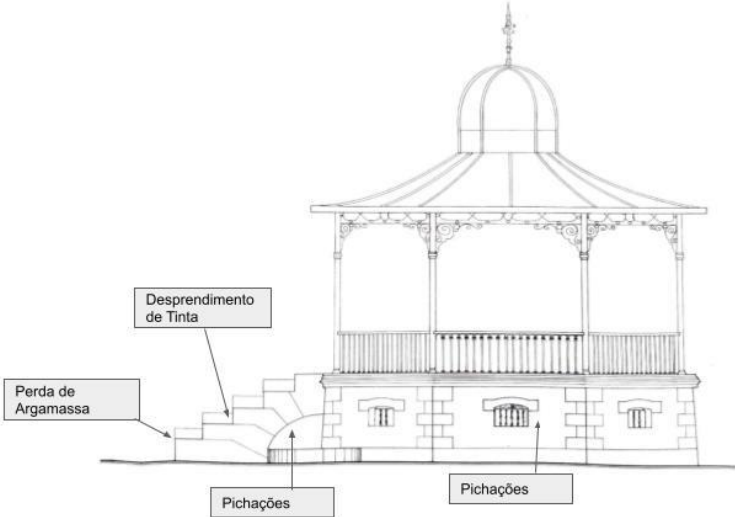
Ficha de Avaliação do Estado de Conservação Atual	
Mapa de Danos	Coreto da Praça da Liberdade
Descrição	A fachada lateral apresenta problemas mais severos nas cimalkhas da base do coreto com muito desprendimento de tinta e manchas escuras ocasionadas por fungos, devido à umidade na pingueira. Pichações na pintura da base do coreto, perda de argamassa do arco na lateral da escada e colagens de panfletos.
Fotografia

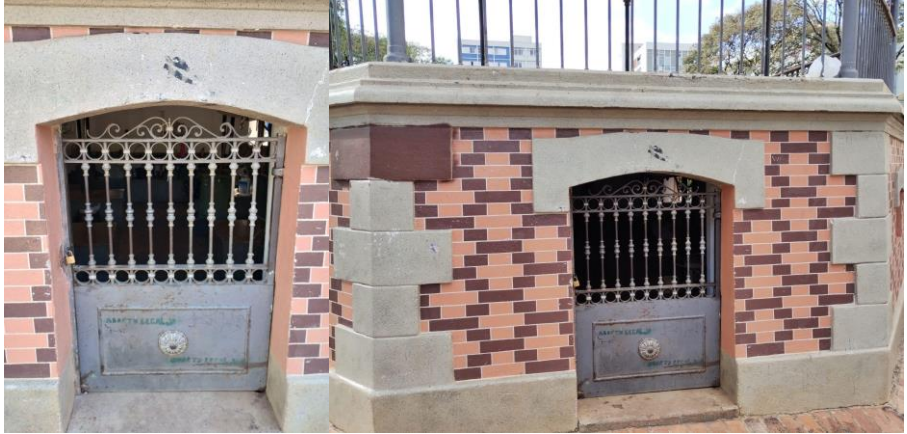
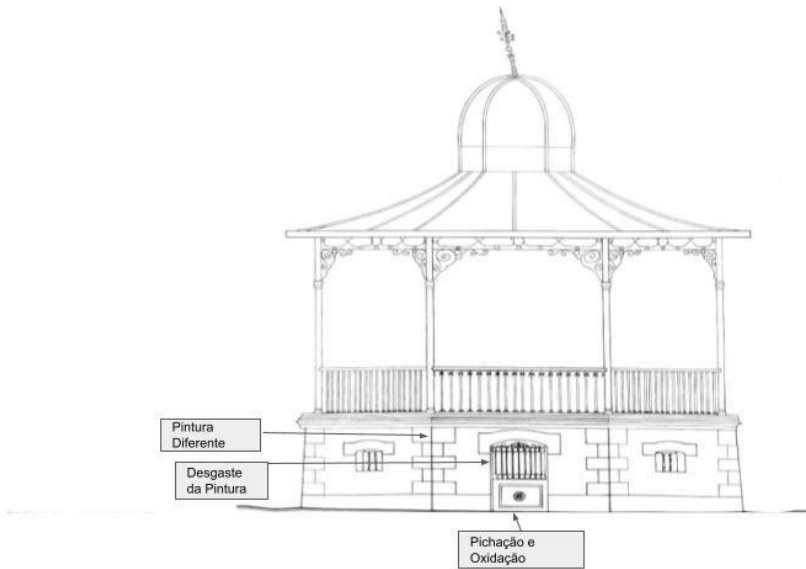
Ficha de Avaliação do Estado de Conservação Atual	
Mapa de Danos	Coreto da Praça da Liberdade
Descrição	A fachada posterior apresenta o portão de acesso ao porão com pichações, oxidação na base do portão e no ornato em formato de flor e furos de oxidação. Na grade do portão há desgaste da pintura ocasionado pela abrasão e suor de mãos. Uma parte do cunhal encontra-se com pintura que difere dos demais.
Fotografia

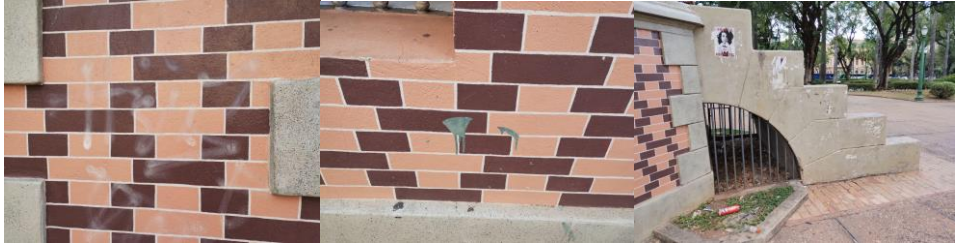
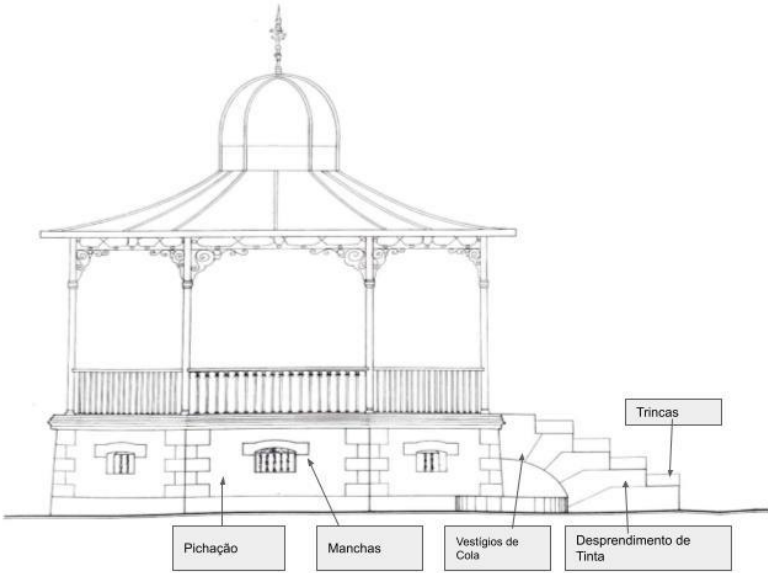
Ficha de Avaliação do Estado de Conservação Atual	
Mapa de Danos Coreto da Praça da Liberdade	
Descrição	Apresenta danos semelhantes às outras fachadas, como cimalha com desprendimento de tinta e manchas escuras. Pichações, trincas, perda de argamassa.
Fotografia

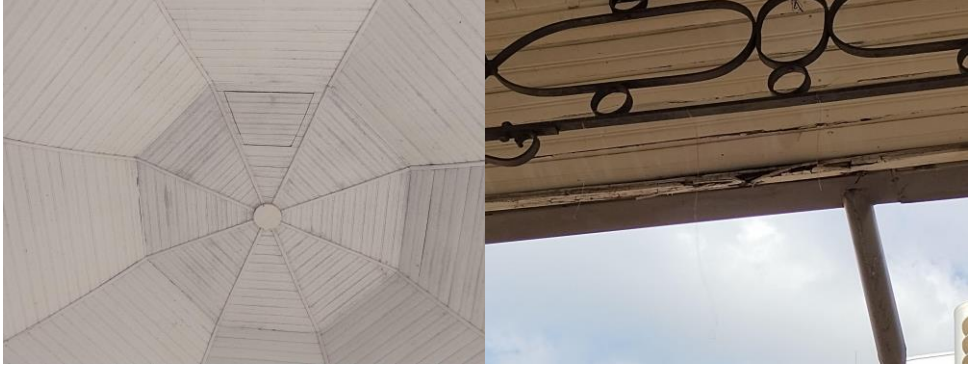
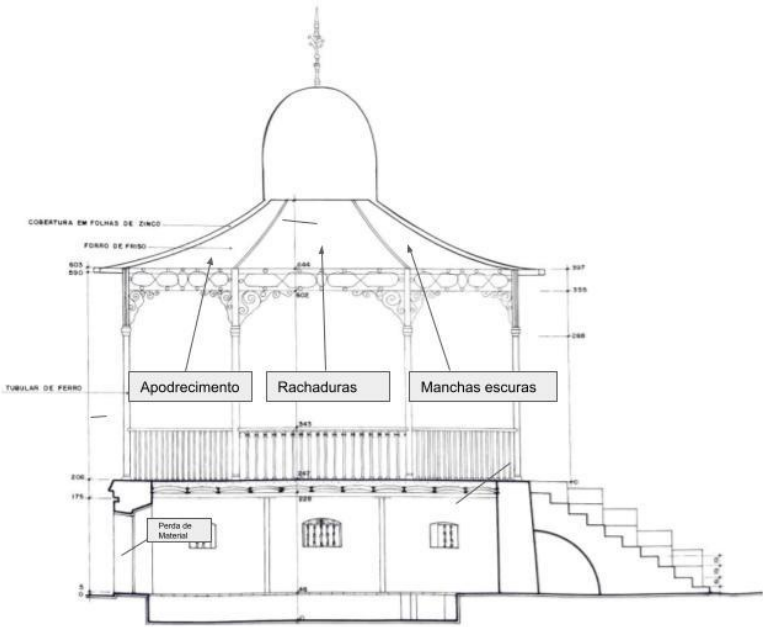
Ficha de Avaliação do Estado de Conservação Atual	
Mapa de Danos	Coreto da Praça da Liberdade
Descrição	O forro de madeira no interior do coreto apresenta manchas escuras causadas pela umidade, madeira com rachaduras e tábuas apodrecidas.
Fotografia

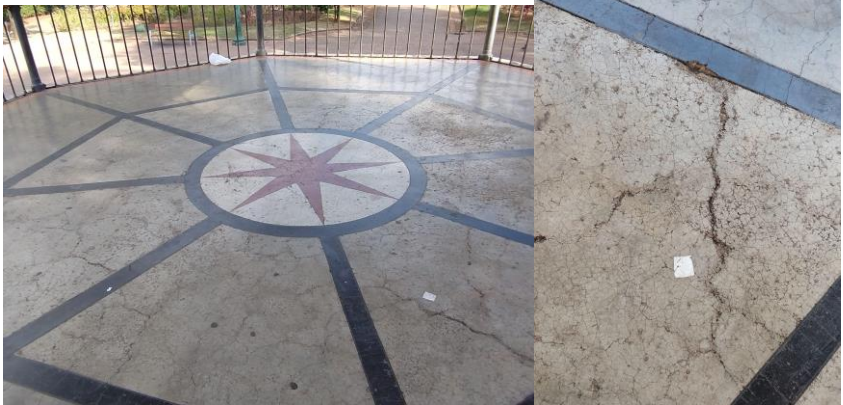
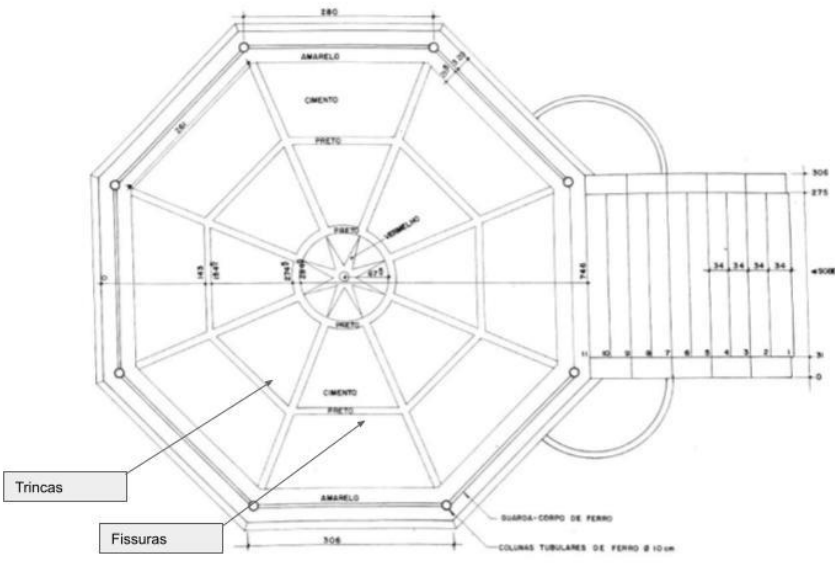
Ficha de Avaliação do Estado de Conservação Atual	
Mapa de Danos	Coreto da Praça da Liberdade
Descrição	O piso do coreto apresenta desgaste superficial, muitas fissuras e trincas com perdas pontuais. A dilatação da base de ferro no interior do porão pode estar causando rachaduras.
Fotografia
