INSTITUTO FEDERAL DE CIÊNCIA E TECNOLOGIA
DE MINAS GERAIS – CAMPUS OURO BRANCO
BACHARELADO EM ENGENHARIA METALURGICA

**ESTUDO DE CASO DA ANÁLISE DE FALHA DE UM ROLO PUXADOR DE UMA
LAMINAÇÃO DE TIRAS A QUENTE E VIABILIDADE DE REPARO**

Trabalho de conclusão de curso apresentado ao Curso Bacharelado em Engenharia Metalúrgica do Instituto Federal de Minas Gerais - *Campus* Ouro Branco para obtenção do grau de Bacharel em Engenharia Metalúrgica.

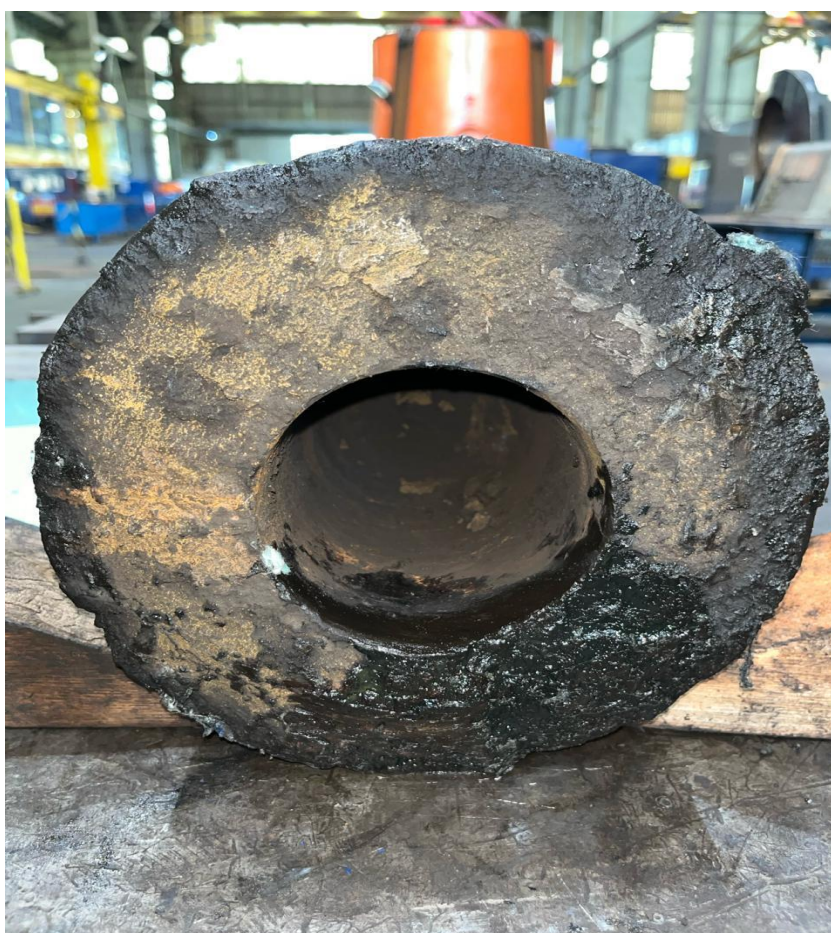
Figura 12 - Fratura por fadiga de um *Pinch Roll* Inferior.

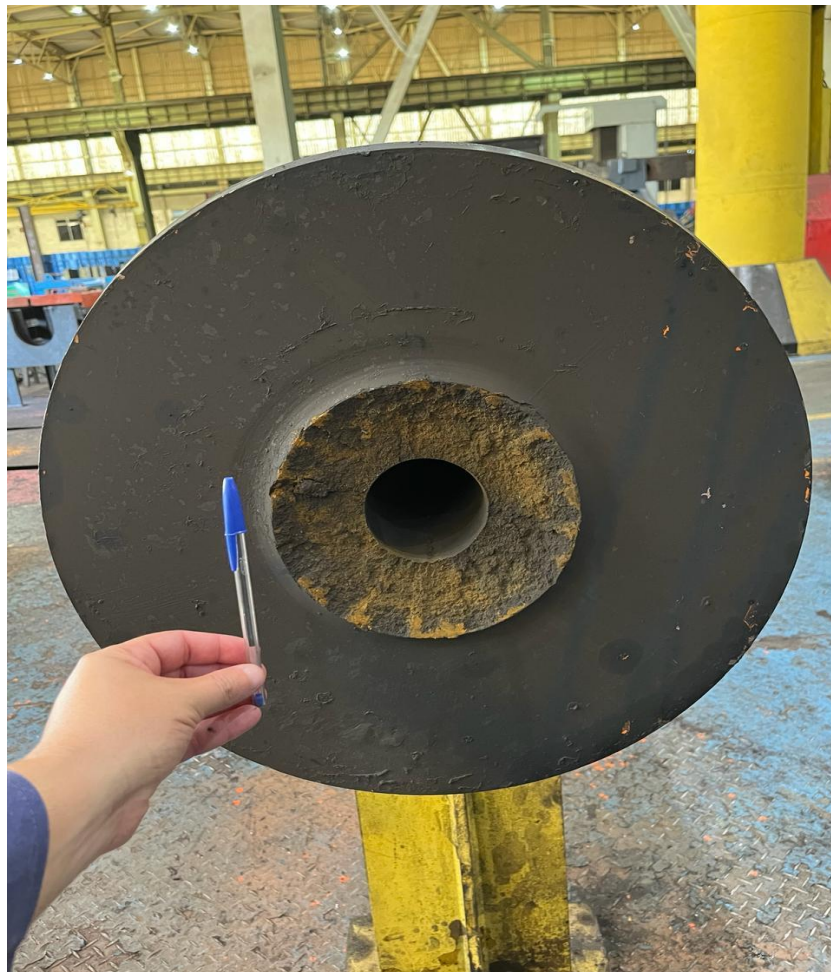
Figura 15 - Ponta de eixo quebrada do *Pinch Roll* Inferior.

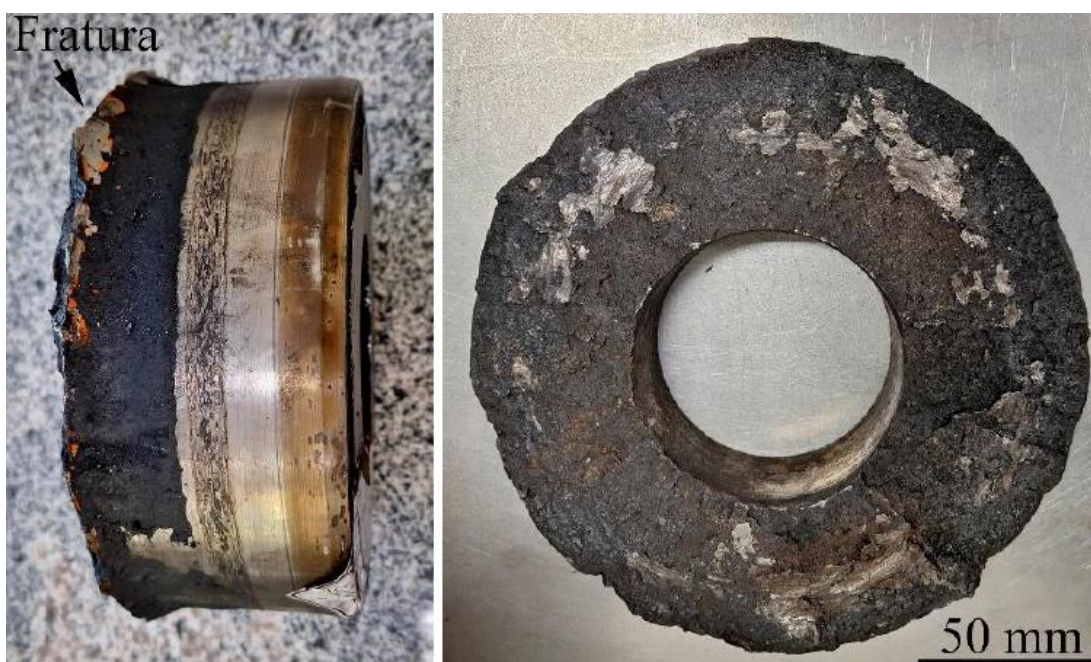
Figura 16 - Amostra da ponta de eixo do *Pinch Roll* analisada.

A Figura 16 também retrata a superfície da fratura, onde a mesma apresenta-se oxidada, impossibilitando sua caracterização via MEV.

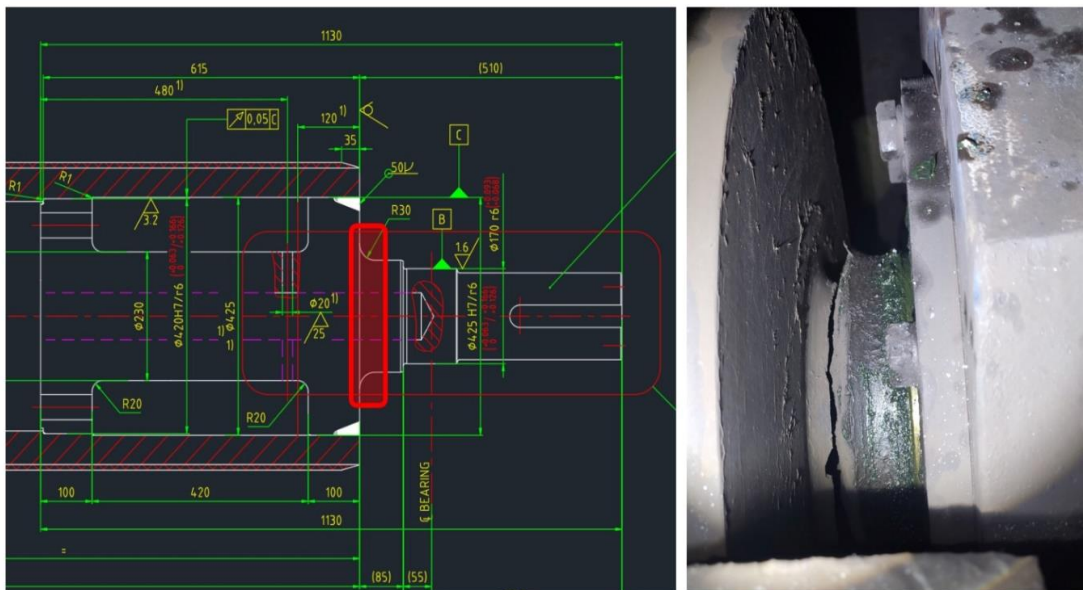
esforços cíclicos rotacionais. O restante da fratura se deu de forma frágil, instantânea, caracterizada pelo aspecto grosseiro da superfície de fratura. As informações acima são constatadas pela Figura 17 A e B.

Figura 17 A e B - Sendo A a esquerda, desenho técnico demonstrando posição do raio de 30 na qual ocorreu a quebra na ponta de eixo do *Pinch Roll* e B a direita, foto demonstrando a situação real da quebra no físico.

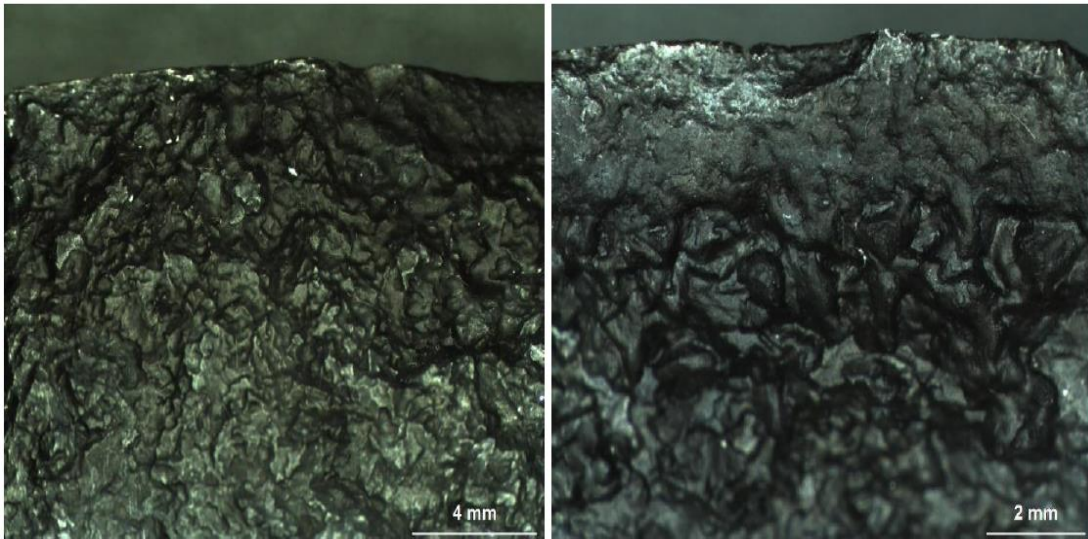
Figura 18 A e B - Sendo A a esquerda, detalhe da superfície de fratura em região do início da ruptura em escala de 4 mm e B a direita em escala de 2 mm.

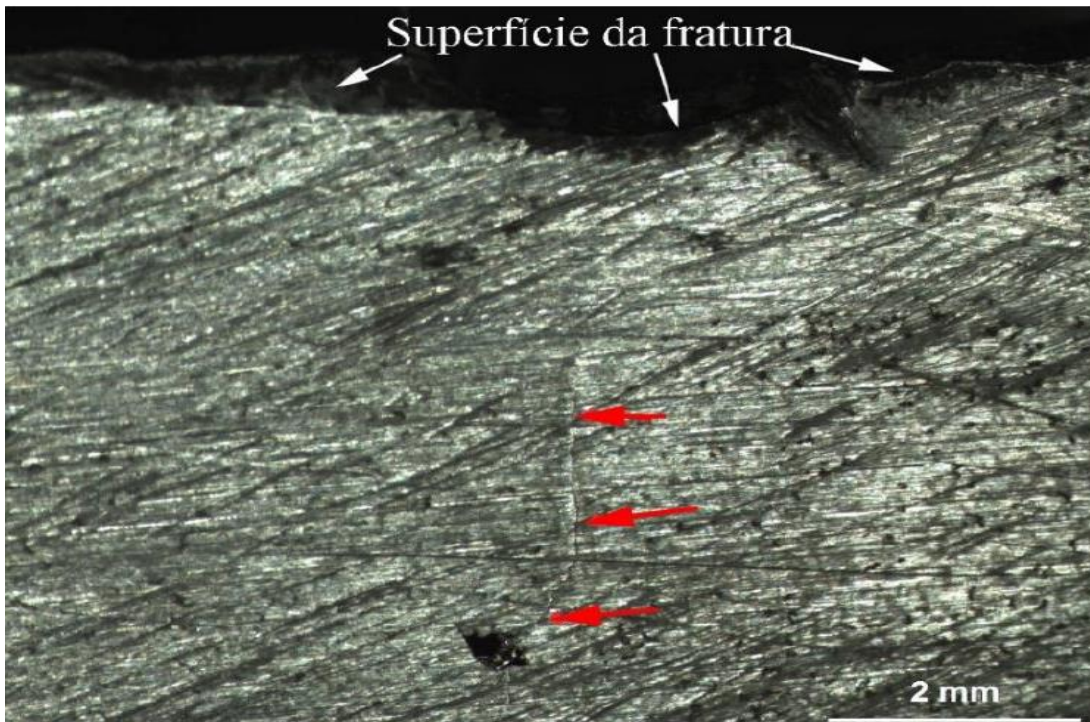
Conforme Figura 19 notam-se trincas na superfície da peça, próximas e em sentido perpendicular a ruptura.

Figura 19 - Superfície da ponteira mostrando trinca perpendicular a ruptura (setas).

A ruptura iniciou em região com estrutura martensítica, onde observam-se várias trincas, indicando fragilidade do material.

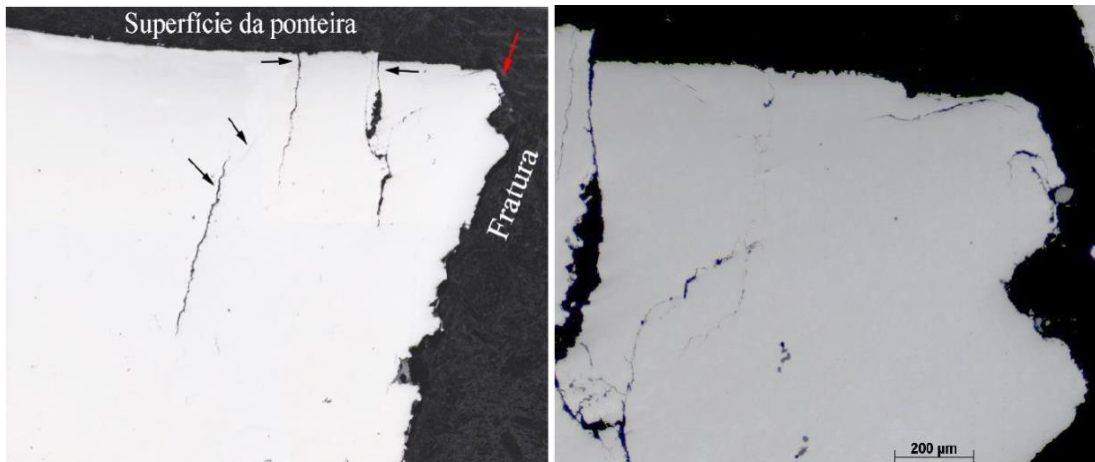
A Figura 20 A e B, representa o início da ruptura na ponta de eixo estudada, sendo denotada pela seta em vermelho. Pontua-se vários pontos de trincas internas e também aflorando que são indicadas pelas setas em preto.

Figura 20 A e B - A a esquerda, representa a região de início da ruptura, antes do ataque químico e detalhe. Seta vermelha indica início da ruptura e setas pretas, trincas. B a direita, evidencia trincas internas e superficiais.

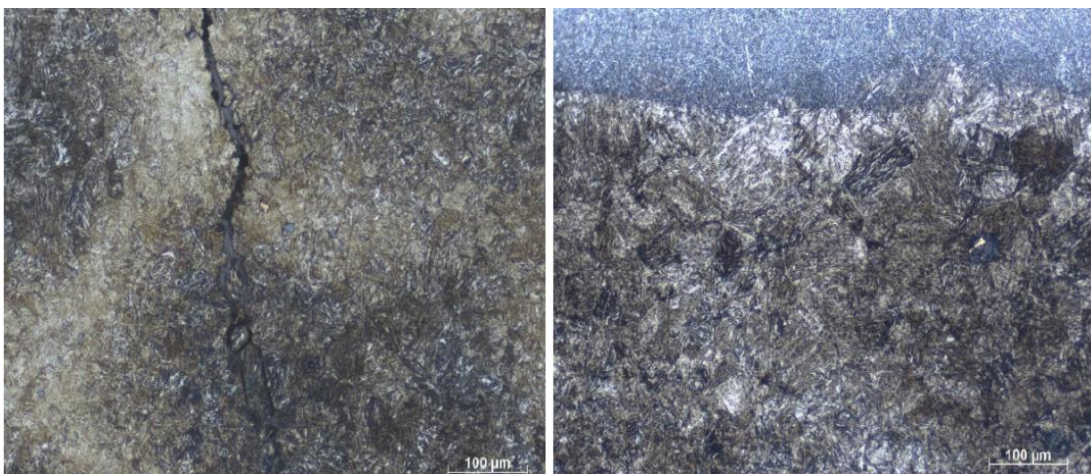
Na Figura 21 A e B, onde em A é observado trincas na região da ZTA com uma grande formação de martensita e em B é demonstrado a ZTA adjacente onde foi localizada a ruptura da ponta de eixo.

Figura 21 A e B - A a esquerda, demonstrar detalhes da estrutura martensítica em região com trincas e B a direita demonstrar a ZTA adjacente a ruptura.

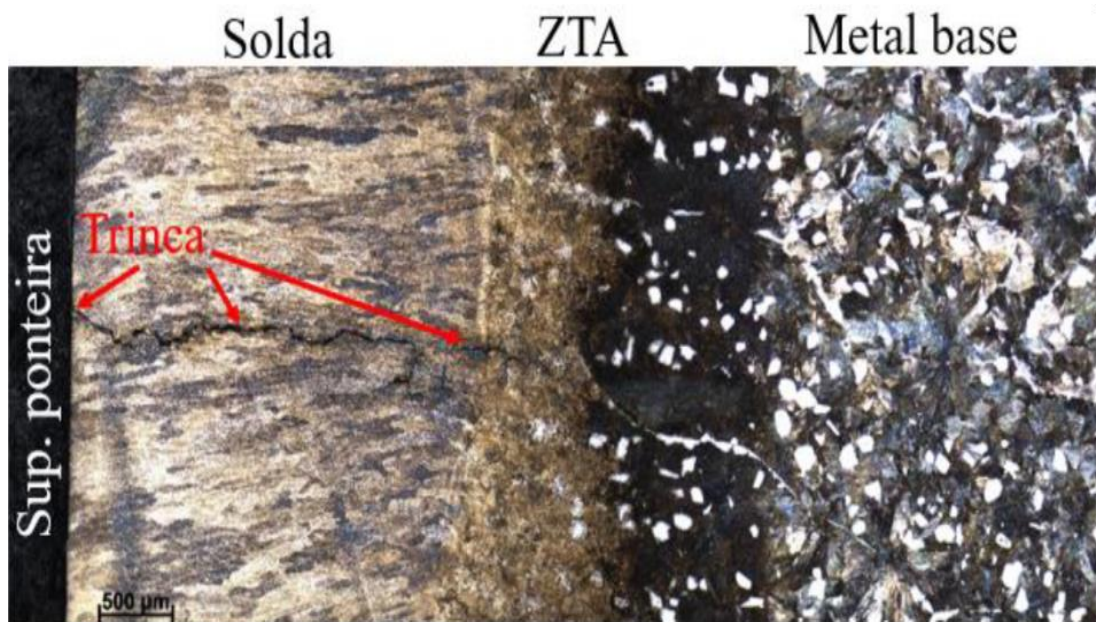
A Figura 22 representa o contraste entre o metal base da ponta de eixo, a ZTA, a deposição de solda (revestimento) e a superfície da ponta de eixo, onde pode-

se observar a presença de trinca denotada pelas setas em vermelho.

Figura 22 - Estrutura em região com trinca perpendicular a ruptura.

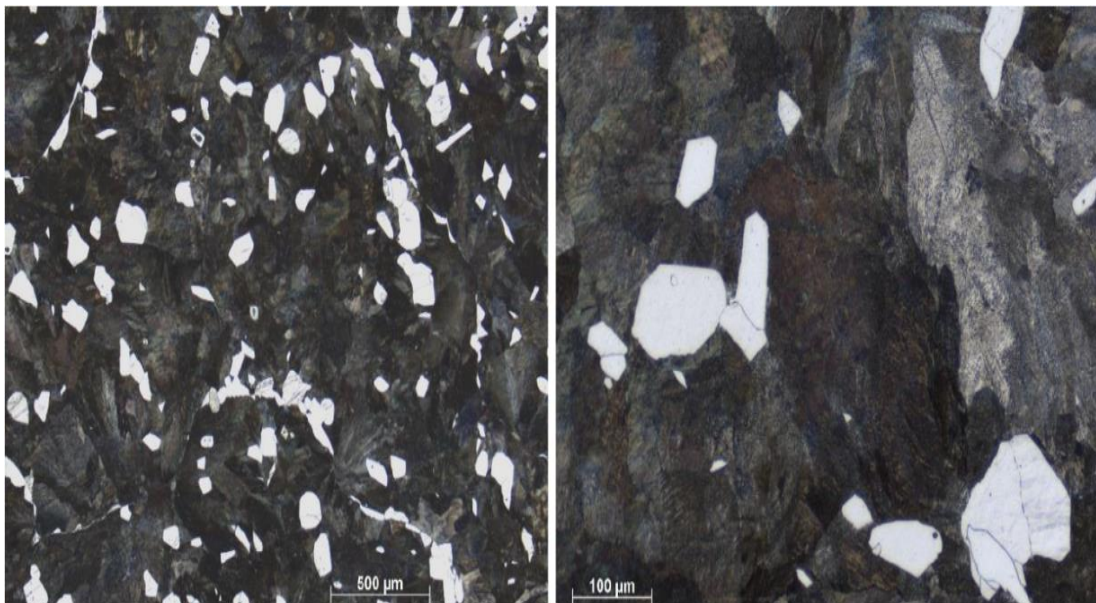
A Figura 23 A e B representa a real estrutura do metal base da ponta de eixo, sendo identificado em sua composição, perlita com ocorrências de ferritas, sendo em sua maioria ferritas poligonais, característica de estrutura normalizada.

Figura 23 A e B - A a esquerda, estrutura do metal base ampliada 50 vezes, B estrutura do metal base ampliada 200 vezes.

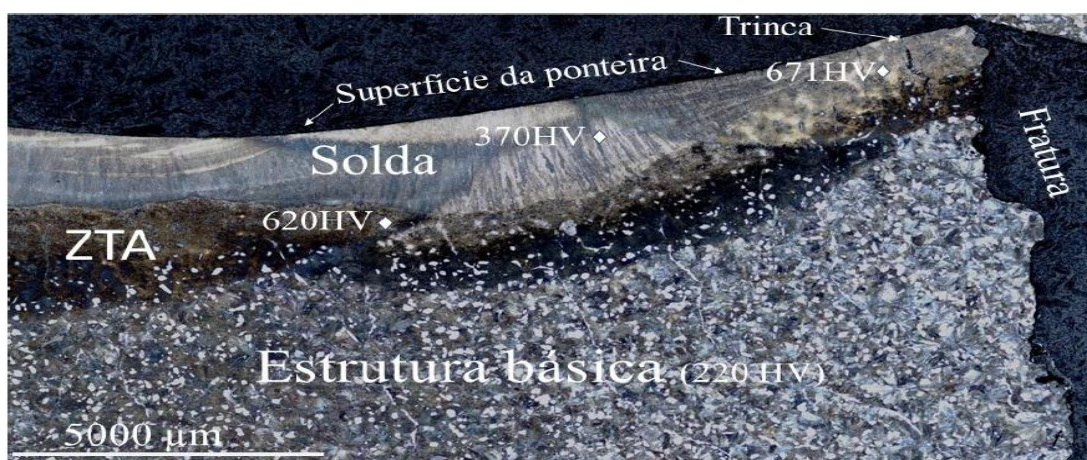
ZTA e a superfície da ponta de eixo. Pela análise realizada constatou-se que a ponta de eixo foi recuperada por um processo no qual não é automatizado e procedimentado, devido à disposição de vários passes de solda não uniformes e conseqüentemente a variação abrupta de dureza em mesma região da ZTA, contribuindo assim para a falha que ocorreu.

Figura 24 - Estrutura da seção longitudinal em região de início da ruptura (mesma região das fig. anteriores), mostrando trincas próximas a ruptura e indicações de valores de dureza.

Análise das Causas - Raízes de Falha (Root Cause Failure Analysis - RCFA)	
Metodologia	
RCFA baseia-se no questionamento : POR QUÊ?	
Falha: Quebra do Pinch Roll Inferior	
Pergunta	Resposta
Por que houve a quebra do Pinch Roll?	A região da ponta de eixo do Pinch Roll Inferior avariou/quebrou.
Por que a ponta de eixo avariou/quebrou?	Falha na Zona Termicamente Afetada (ZTA) devido descontinuidade da solda.
Por que ocorreu a falha/quebra na ZTA?	Procedimento de reparo do rolo ineficiente.
Por que o procedimento de reparo do Pinch Roll foi ineficiente?	Falta de padronização de um procedimento de reparo detalhado para recuperação do Pinch Roll.
Causa Raíz: Falta de padronização de um procedimento de reparo detalhado para recuperação do Pinch Roll.	
Plano de Ação: Elaborar procedimento de reparo detalhado para recuperação do Pinch Roll.
