# **INCIDÊNCIA DE MANIFESTAÇÕES PATOLÓGICAS EM EDIFICAÇÕES RESIDENCIAIS LOCALIZADAS NAS ÁREAS ATINGIDAS PELA INUNDAÇÃO EM PERÍODOS DE CHEIA DO RIO DOCE EM GOVERNADOR VALADARES, MG.**

## **INCIDENCE OF PATHOLOGICAL MANIFESTATIONS IN RESIDENTIAL BUILDINGS LOCATED IN AREAS AFFECTED BY FLOODING AND FLOODING IN PERIODS OF FLOOD ON THE DOCE RIVER IN GOVERNADOR VALADARES, MG: A CASE STUDY.**

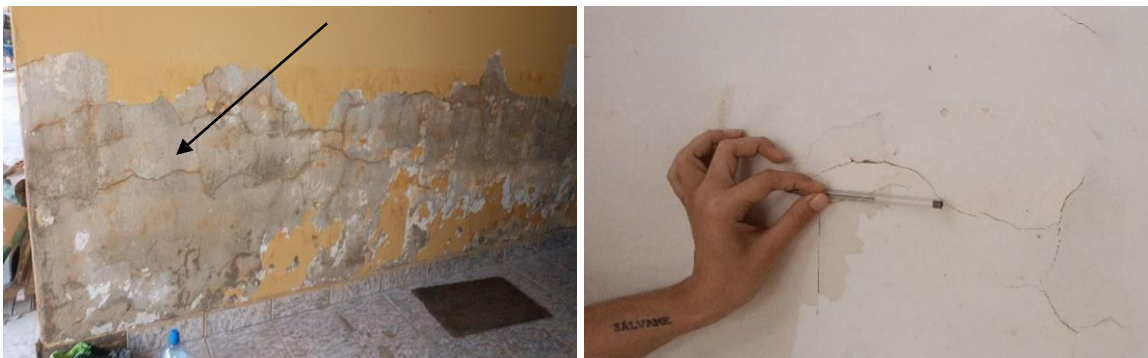
A presença de fissuras e trincas foi visualizada em várias partes das residências, sendo predominantemente em muros e áreas externas das edificações, como observa-se nas figuras 03 e 04. Para a classificação das mesmas, considerou-se aberturas de até 0,5mm como fissuras e entre 0,5mm e 1,5mm como trincas, conforme proposto por Oliveira (2012). Ressalta-se que, para o presente estudo, limitou-se a análise das fissuras e trincas próximas as áreas com presença de manchas ou outros indícios que as relacionassem às inundações, uma vez que a presença destas manifestações patológicas é um fenômeno comum (SILVA; SANTOS, 2018).

Figuras 03 e 04: Trincas e fissuras  
Fonte: Autoras (2023)

| <b>Problema patológico</b> | <b>Terapêutica adequada</b> |
|---|---|
| Fissuras em paredes | Recomenda-se iniciar o processo raspando ou escovando a superfície para remover quaisquer partes soltas. Em seguida, aplique uma camada de fundo preparador para paredes. Aplique três camadas de restaurador de fachada, ou outro produto similar, e finalize com o acabamento. Alternativamente, pode-se optar por aplicar duas camadas de tinta elastomérica, diluída de acordo com as recomendações do fabricante, seguido pelo acabamento. Também, recomenda-se a impermeabilização preventiva com objetivo de tomar precauções em relação a ação da umidade (SANTOS JUNIOR; OLIVEIRA, 2015). |

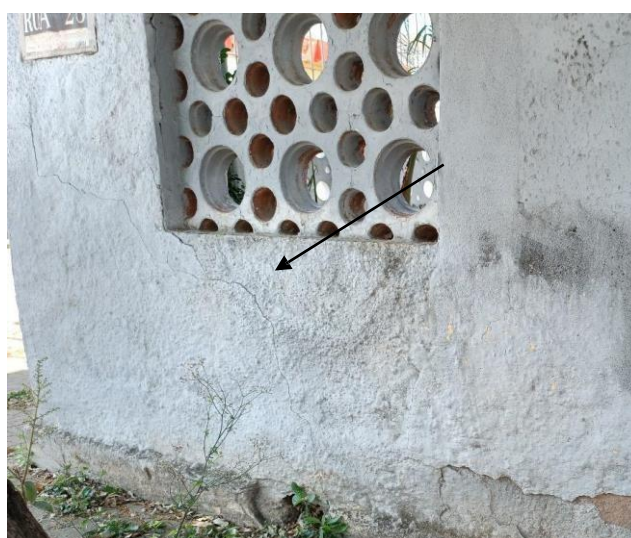
Observou-se ainda a existência de trincas que podem estar condicionadas a existência de recalque no imóvel, conforme ilustrado na figura 05 na qual a angulação da trinca (aproximadamente 45° com a horizontal) indicia um recalque no solo.

Figura 05: Trinca por recalque  
Fonte: Autoras (2023)

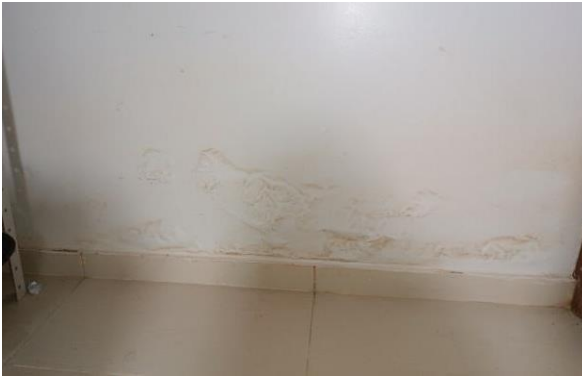
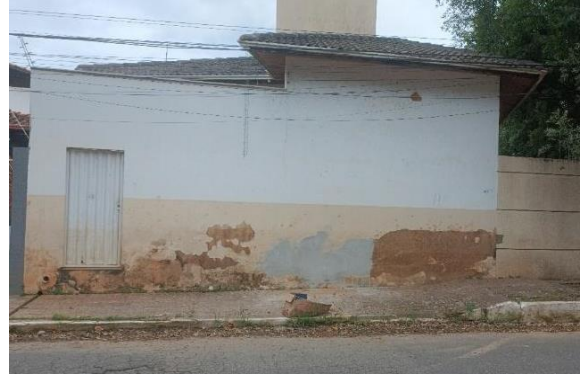
Também foram encontradas ocorrências de descascamento de tinta e formação de bolhas, conforme demonstrado nas figuras 06 e 07. Destaca-se ainda que, a ausência de manchas, mesmo com o descascamento de tinta em alguma das residências afetadas pelas inundações, pode ser atribuída à possibilidade de que essas edificações passaram por reformas, incluindo a repintura das áreas afetadas.

Figuras 06 e 07: Descascamento e estufamento da pintura.  
Fonte: Autoras (2023).

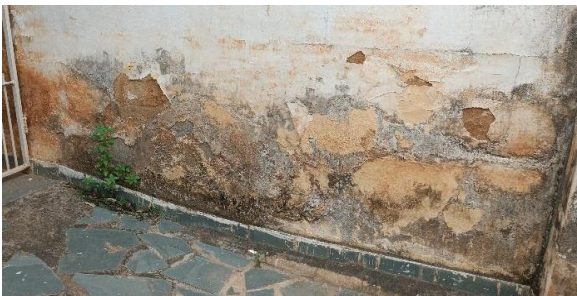
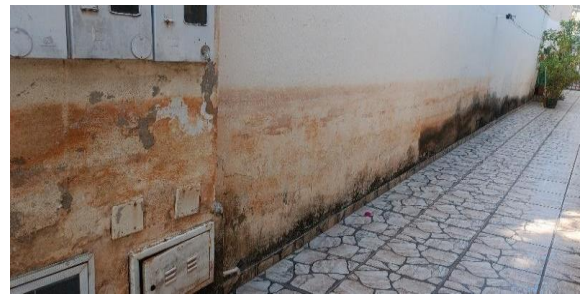
Ademais, observou-se a presença de bolor em algumas paredes que possuem manchas de inundação, conforme mostrado nas figuras 08 e 09. A incidência dessa manifestação patológica pode ser devida a presença de umidade nestas áreas da residência pelo acúmulo das águas de inundação que levou ao surgimento desses microrganismos.

Figuras 08 e 09: Presença de bolor  
Fonte: Autoras (2023).

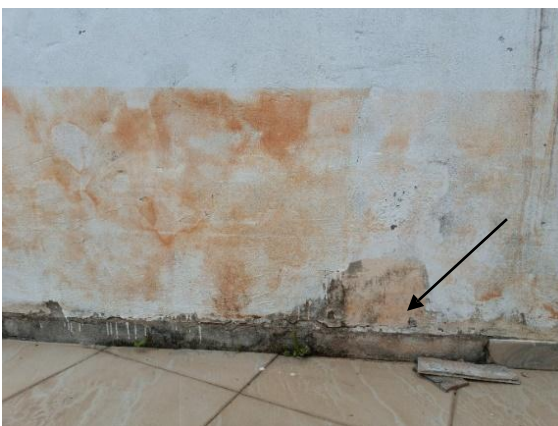
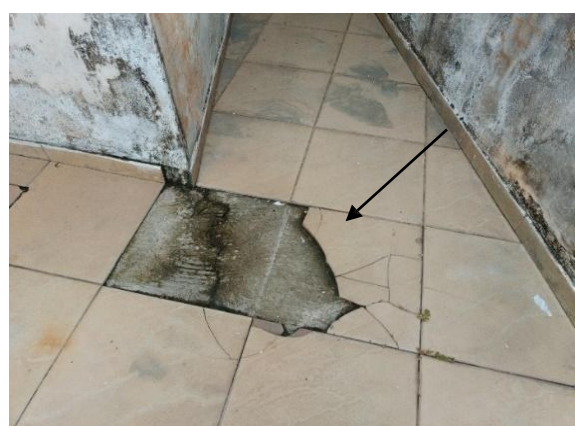
Os deslocamentos de pisos cerâmicos também foram encontrados, conforme figuras 10 e 11. Os casos de maior ocorrência referem-se à perda de aderência das peças cerâmicas, pertinentes aos rodapés. As causas podem estar correlacionadas à umidade constante e excessiva, mesmo após o período crítico de enchente, localizada na parte inferior das paredes. Ademais, como demonstrado na figura 12 foram detectados o esfarelamento do rejunte, principalmente em calçadas e muros próximos às manchas de inundações.

Figuras 10 e 11: Deslocamento de revestimentos.  
Fonte: Autoras (2023)

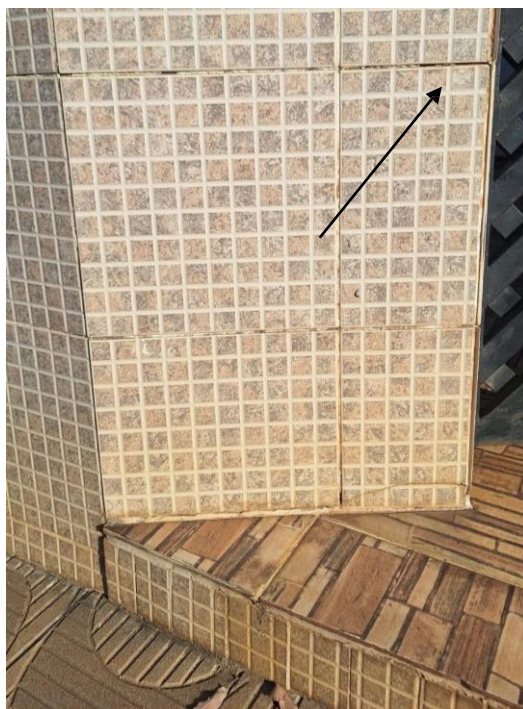
Figuras 12: Ausência de rejunte devido a penetração da água.  
Fonte: Autoras (2023)

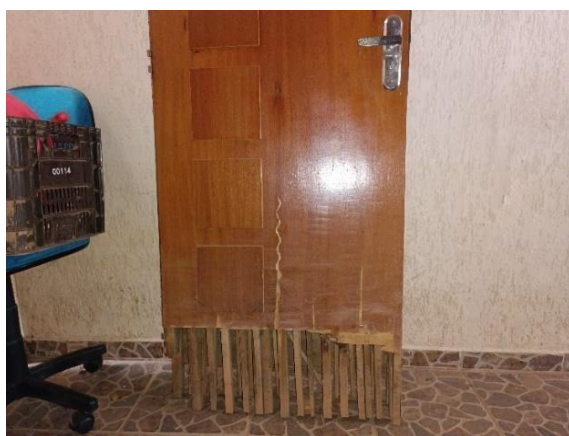
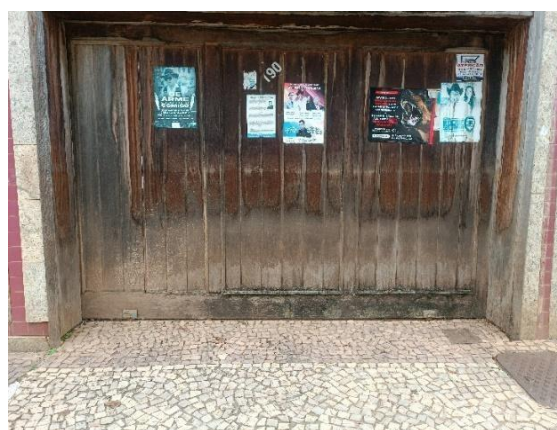
O apodrecimento de esquadrias de madeira foi observado em apenas três residências. Uma na área interna do imóvel, ilustrada pela figura 13, na qual observa-se a degradação da porta, e as outras duas na área externa do imóvel, como exemplificada através da figura 14.

Figura 13 e 14: Danos em esquadrias de madeira.  
Fonte: Autoras (2023)

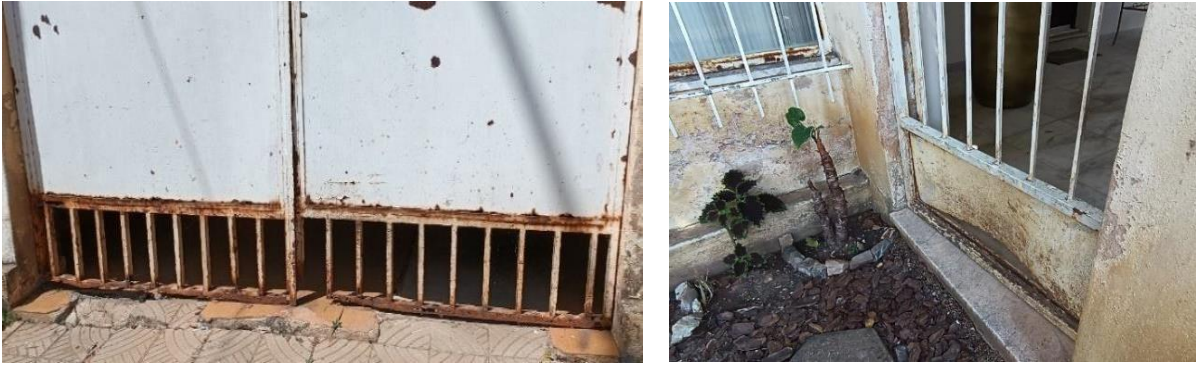
Já nas esquadrias metálicas, foram identificados portas e portões com corrosão na parte inferior, conforme figuras 15 e 16.

Figura 15 e 16: Danos em elementos metálicos.  
Fonte: Autoras (2023)

| Danos em elementos metálicos | Após secar, lixar as partes afetadas, preparar a superfície e repintar conforme a especificação técnica. A depender da extensão do problema, deve-se lixar e aplicar novas demãos (NUNES; LOBO, 2014) |
