INSTITUTO FEDERAL DE EDUCAÇÃO CIÊNCIA E TECNOLOGIA DE MINAS
GERAIS - *CAMPUS* PIUMHI
BACHARELADO EM ENGENHARIA CIVIL

**DIAGNÓSTICO DE MANIFESTAÇÕES PATOLÓGICAS EM UMA
EDIFICAÇÃO RESIDENCIAL NO MUNICÍPIO DE PIUMHI – MG**

Trabalho de conclusão de curso de graduação apresentado ao Instituto Federal de Ciência e Tecnologia de Minas Gerais como requisito parcial para a obtenção do título de Bacharel em Engenharia Civil.

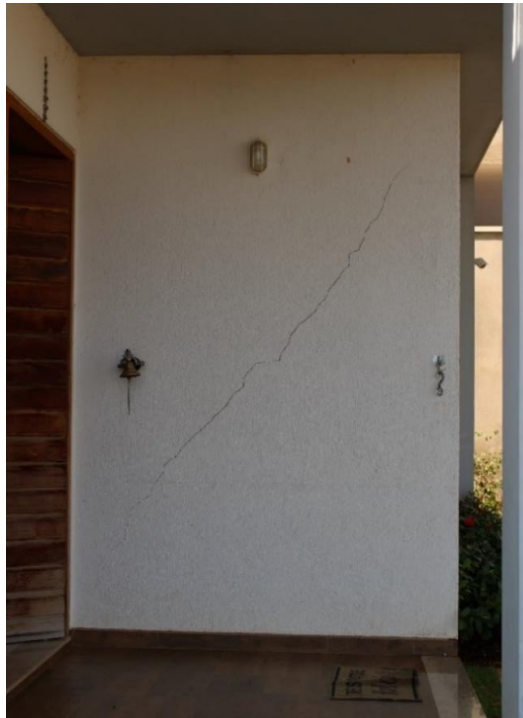
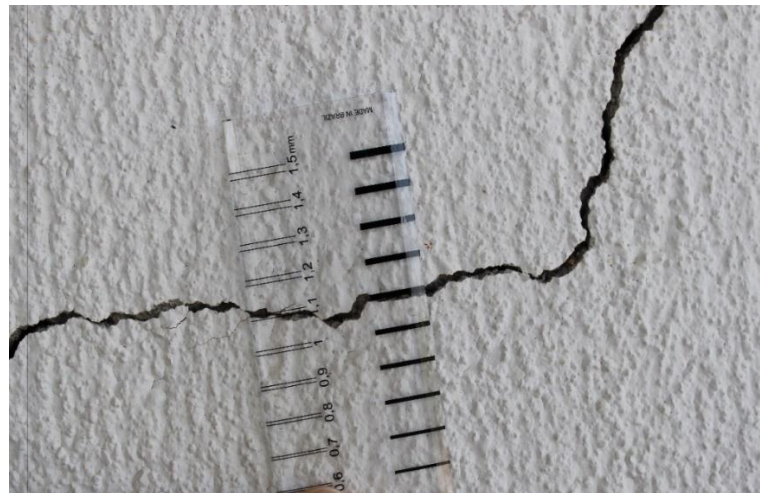
Figura 8 - Trinca em alvenaria da entrada

Figura 9 - Medição da trinca na alvenaria da entrada

Em ambas as figuras é possível observar que esse padrão de abertura é característico de movimentações diferenciais na fundação ou estrutura, sendo indicativo de recalques diferenciais entre os elementos da edificação, conforme descrito por Souza e Ripper (1998), que relacionam trincas inclinadas em paredes com esforços de tração resultantes de deslocamentos não uniformes no solo de apoio.

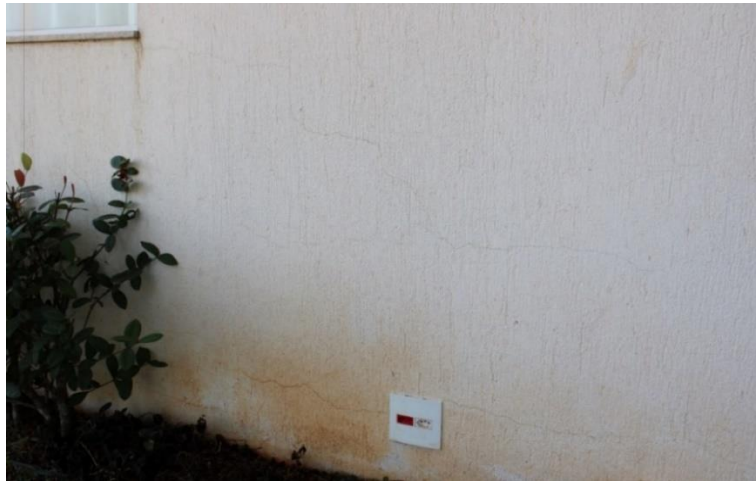
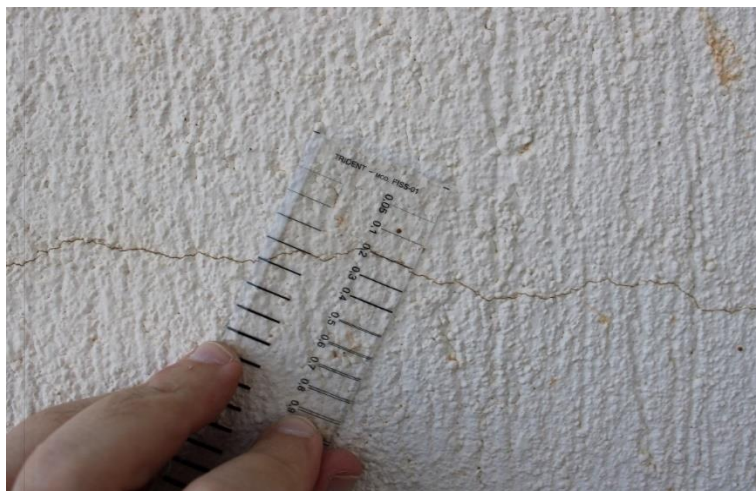
Figura 10 – Fissuras mapeadas na parte inferior da fachada da residência

Figura 11 – Medição de fissuras constatando 0,2 mm

Esse tipo de fissuração é compatível com movimentações provocadas por variações volumétricas do solo ou recalques diferenciais, agravadas pela exposição direta às intempéries e ausência de proteção adequada contra a umidade ascendente. Conforme apontado por Souza e Ripper (1998), a interação entre umidade do solo e materiais porosos da alvenaria pode contribuir significativamente para o surgimento

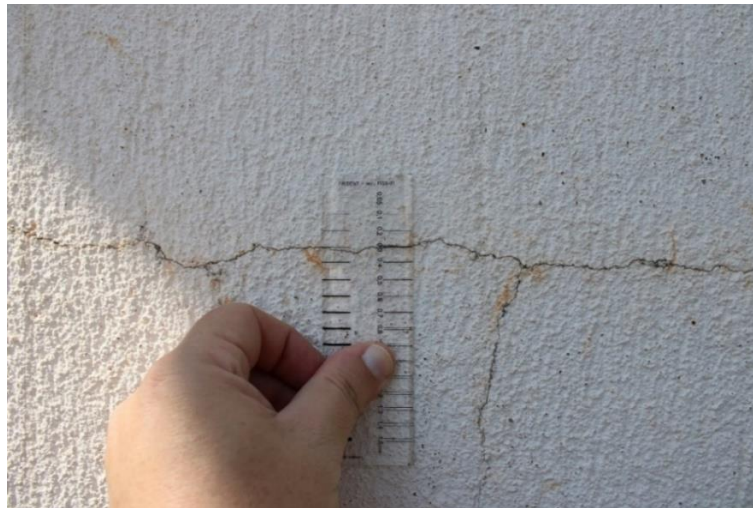
Figura 12 - Fissura próxima da janela da lavanderia

Souza e Ripper (1998) explicam que as fissuras horizontais em alvenaria podem ocorrer como reflexo da movimentação diferencial entre fundações ou pela dilatação térmica do material, especialmente em muros expostos ao sol e à umidade, como o caso da área externa da edificação. Essas variações podem causar tensões internas que superam a resistência à tração da argamassa de assentamento ou do revestimento, provocando abertura de fissuras.

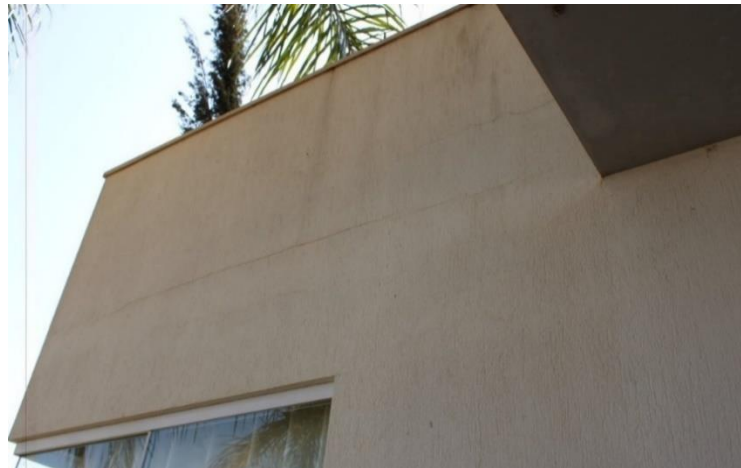
Figura 13 - Trinca localizada na interface entre a laje e a alvenaria de vedação

A falta de amarração adequada entre lajes e paredes de alvenaria pode comprometer a integridade do sistema construtivo, favorecendo o surgimento de trincas recorrentes e progressivas nas interfaces, especialmente sob ações de retração ou deformações estruturais. Quando negligenciadas, essas trincas podem comprometer a durabilidade dos materiais, facilitar a entrada de agentes agressivos e afetar o desempenho global da edificação, exigindo reparos mais complexos e custosos (Souza e Ripper, 1998).

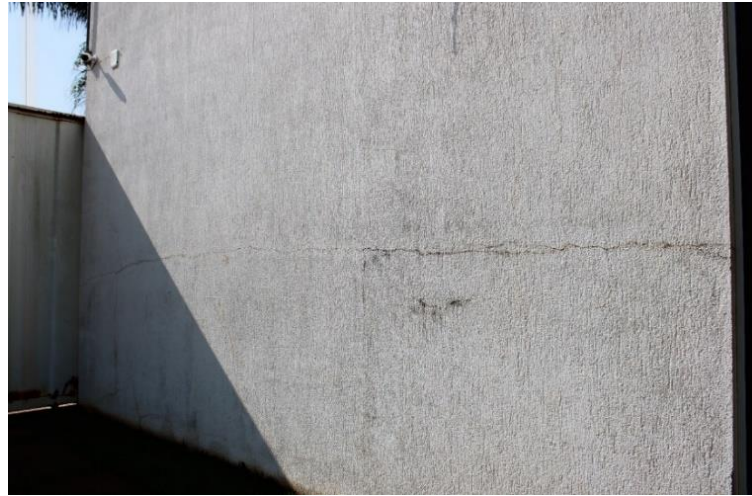
Figura 14 - Trinca horizontal em alvenaria da área externa

Esse tipo de abertura pode estar relacionado a dilatações térmicas não compensadas pela ausência de juntas de dilatação adequadas. Também pode indicar efeitos de empuxos laterais, esforços de contenção ou alterações nas condições de umidade do terreno adjacente. A impermeabilização deficiente e a ausência de drenagem adequada também podem contribuir para a ocorrência desse problema.

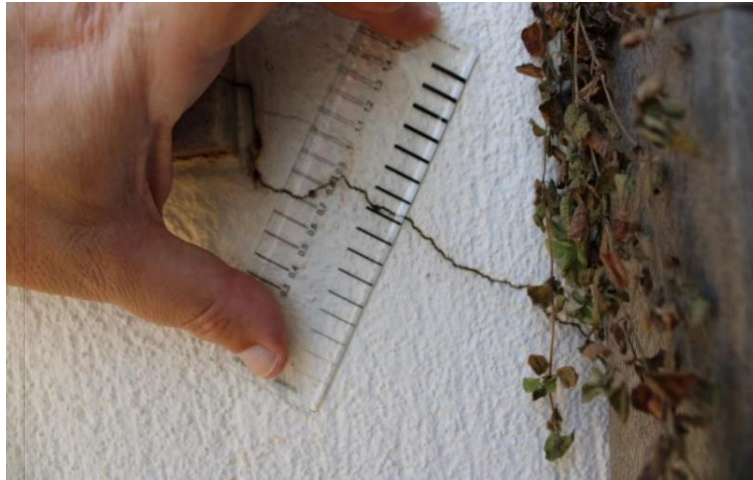
Figura 15 - Trinca de 0,8 mm saindo da janela da cozinha

A classificação da trinca, de acordo com o IBAPE-SP (2012), enquadra-se como uma fissura de abertura moderada (entre 0,5 mm e 1,0 mm), que não compromete de imediato a estabilidade da estrutura, mas exige atenção quanto à sua causa e evolução.

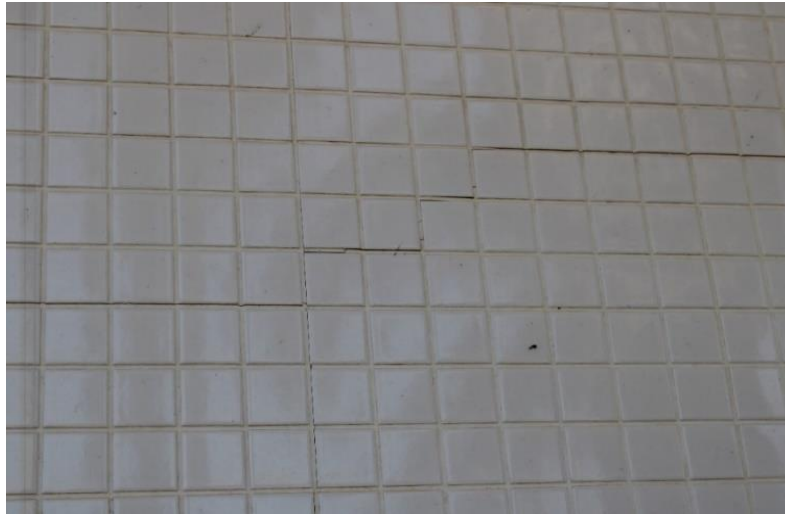
Figura 16 – Fissuras com padrão geométrico no rejunte do revestimento da fachada

Segundo Cordeiro (2001) e Oliveira (2012), fissuras em rejuntas com padrão geométrico podem ter origem tanto em movimentações da base estrutural quanto na ausência de juntas de dilatação em fachadas revestidas, especialmente em ambientes sujeitos a variações térmicas significativas.

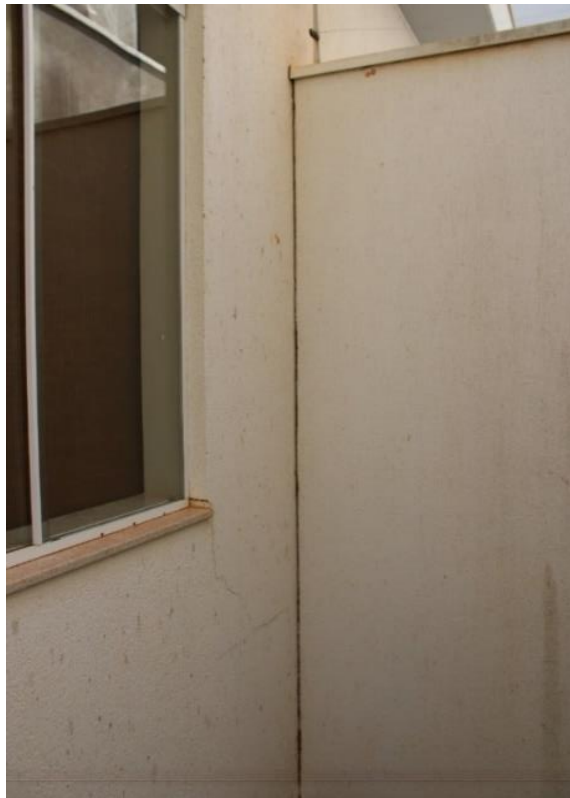
Figura 17 – Fenda entre a ligação de alvenarias na parte lateral direita externa

Esse tipo de manifestação patológica está diretamente associado à ausência ou à má execução da amarração entre alvenarias adjacentes, não sendo previsto, nesse ponto, um detalhamento adequado de junta de movimentação ou de dilatação. De acordo com Souza e Ripper (1998) e Custódio (2012), tais fissuras ocorrem devido a diferentes comportamentos deformacionais entre os elementos construtivos, que não foram devidamente compatibilizados durante a execução, podendo também ser agravadas por recalques diferenciais, especialmente em solos de baixa resistência.

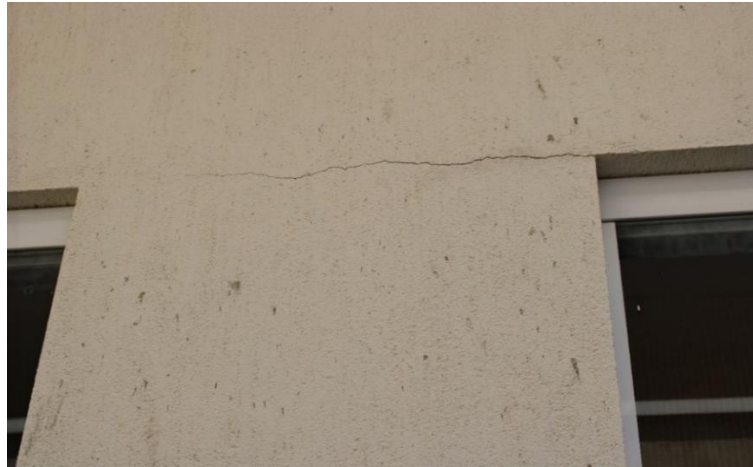
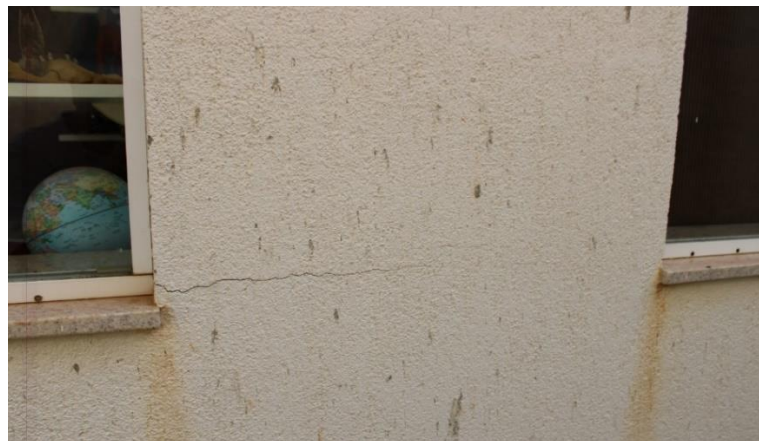
Figura 18 – Abertura gradual horizontal na parte superior da janela da sala

Figura 19 – Abertura gradual horizontal saindo da parte inferior da janela do quarto da frente

Segundo Custódio (2010), a viga de verga, ao ser executada sobre aberturas como portas e janelas, deve ser devidamente engastada nas extremidades e projetada para absorver os esforços de flexão e cisalhamento gerados pelas cargas incidentes. Quando essa execução não é feita adequadamente, seja por descontinuidade da armadura, ausência de solidarização com a alvenaria ou variações na rigidez entre os materiais, ocorrem fissuras horizontais, normalmente localizadas na interface superior da abertura.

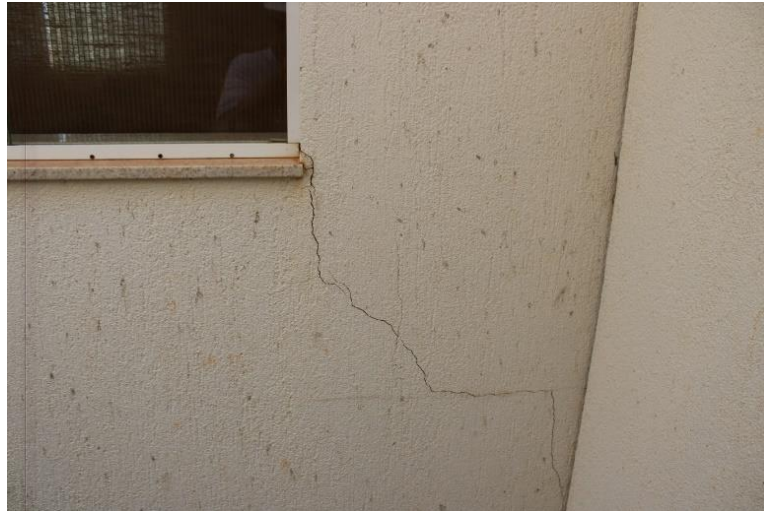
Figura 20 - Trinca diagonal saindo da janela da sala

Presume-se que as vergas e contravergas não tenham sido adequadamente dimensionadas ou executadas, o que, associado a movimentações provenientes da região de apoio da edificação, resultou no surgimento do padrão de fissuração observado. Caso não seja devidamente tratada, essa fissura tende a evoluir, comprometendo progressivamente o revestimento, a estanqueidade da vedação e, potencialmente, a integridade da alvenaria.

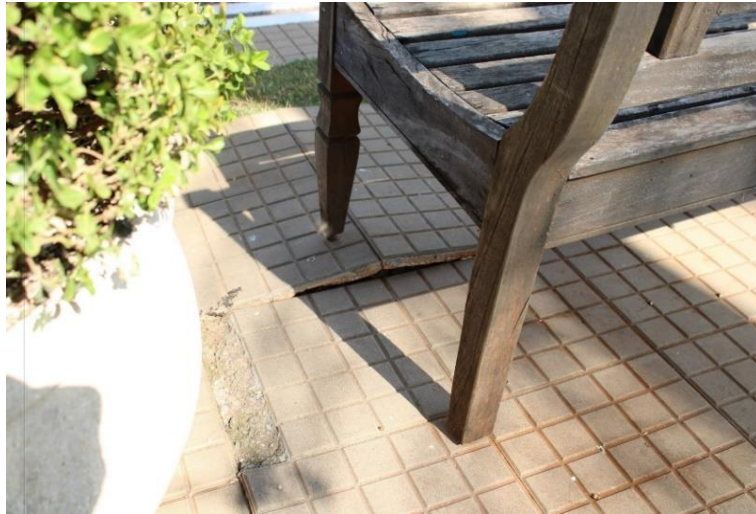
Figura 21 - Deslocamento na calçada da residência

A falta de juntas de dilatação, que têm como função permitir a movimentação natural dos elementos construtivos sem comprometer a integridade do revestimento, agrava a situação ao concentrar tensões no material cerâmico, culminando no destacamento parcial ou total das peças (HELENE *et al*, 2013).

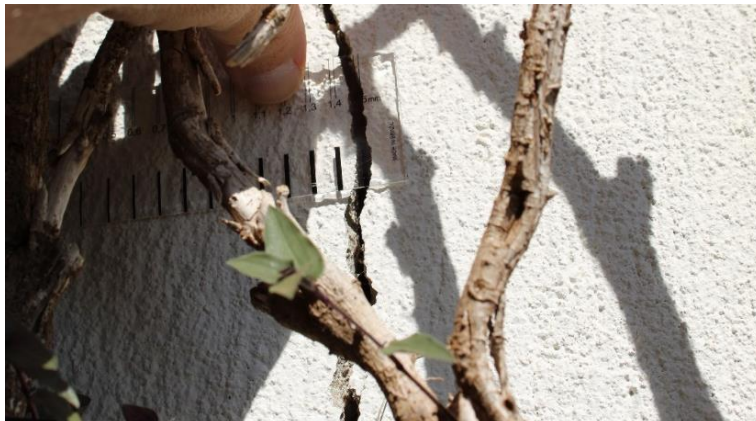
Figura 22 - Trinca de 1,5 mm em alvenaria da área externa

Trincas com essa abertura são classificadas, de acordo com o IBAPE (2012), como de grau moderado, podendo comprometer tanto o desempenho funcional quanto a durabilidade do sistema construtivo, especialmente por permitir a infiltração de água, o que pode gerar danos secundários como corrosão de armaduras em elementos estruturais adjacentes ou degradação do revestimento. A presença de vegetação próxima à fissura, como observado na imagem, também pode contribuir para o agravamento da problemática, uma vez que podem exercer pressão sobre a alvenaria ou reter umidade em seu entorno.

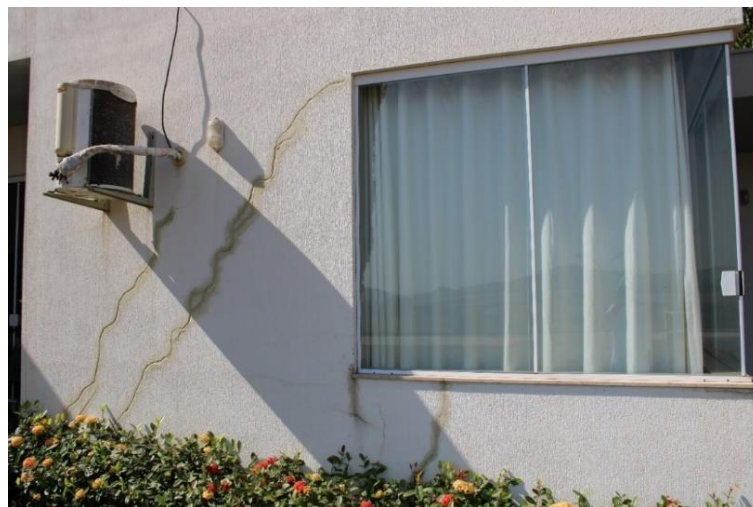
Figura 23 - Trincas na fachada externa da sala com vestígios de reparo superficial

O padrão das trincas, diagonal ascendente e com ramificações, é característico de esforços de tração induzidos por movimentações verticais desiguais no solo de fundação, o que provoca tensões excessivas na alvenaria. Nota-se ainda, ao longo das trincas, a tentativa de intervenção corretiva anterior por meio da aplicação de argamassa polimérica. Embora esse tipo de argamassa seja usualmente empregado para selagem e proteção contra infiltrações, é possível observar que o reparo foi apenas superficial e provável execução inadequada. Na Figura 24, observa-

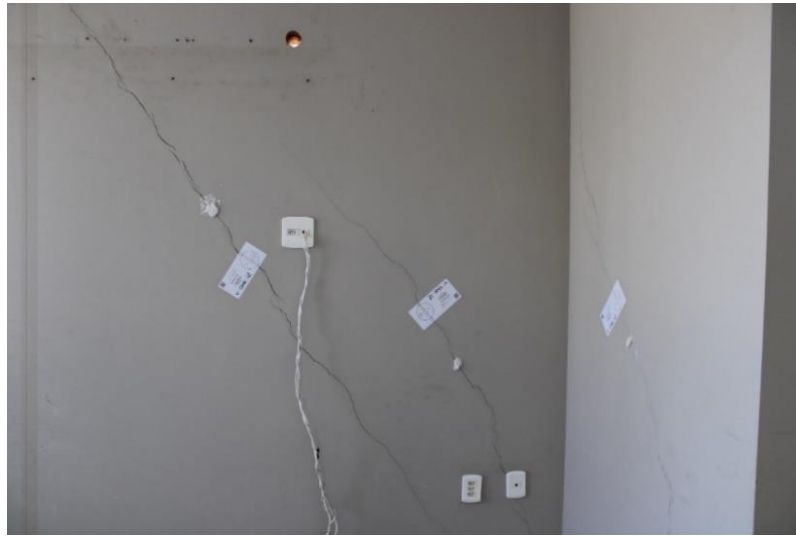
Figura 24 - Registro do monitoramento das trincas na alvenaria interna da sala

A Figura 24 também ilustra o processo de monitoramento das aberturas por meio de selos adesivos e placas de gesso, os quais foram aplicados e acompanhados por 90 dias. Durante esse intervalo, não foram constatadas movimentações significativas, indicando que as fissuras apresentaram comportamento passivo. Todavia, essas manifestações comprometem tanto a durabilidade quanto o desempenho estético e funcional da edificação, podendo evoluir para problemas mais graves se não forem tratadas adequadamente.

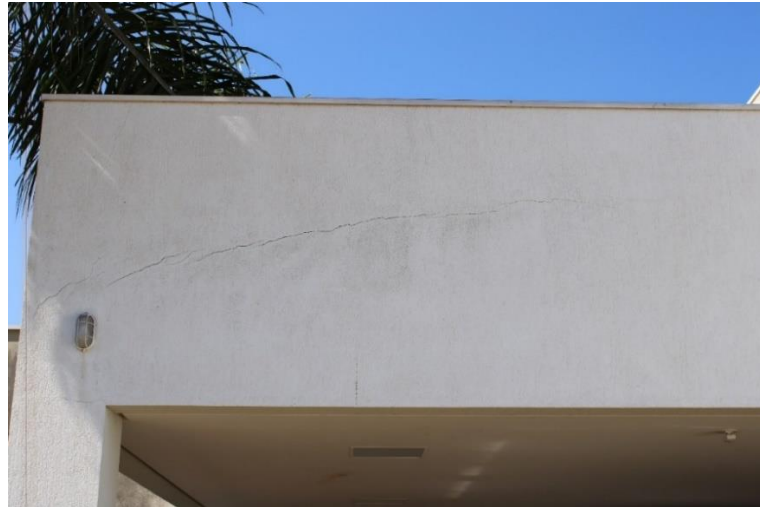
Figura 25 - Trinca na cobertura da garagem

O dimensionamento correto da armadura é essencial para resistir aos momentos fletores negativos gerados nas regiões próximas aos apoios. Além disso, a anomalia pode estar relacionada à inexistência ou má execução de armadura perimetral, responsável por absorver esforços de retração e dilatação térmica na extremidade da laje, contribuindo para o controle da fissuração superficial.

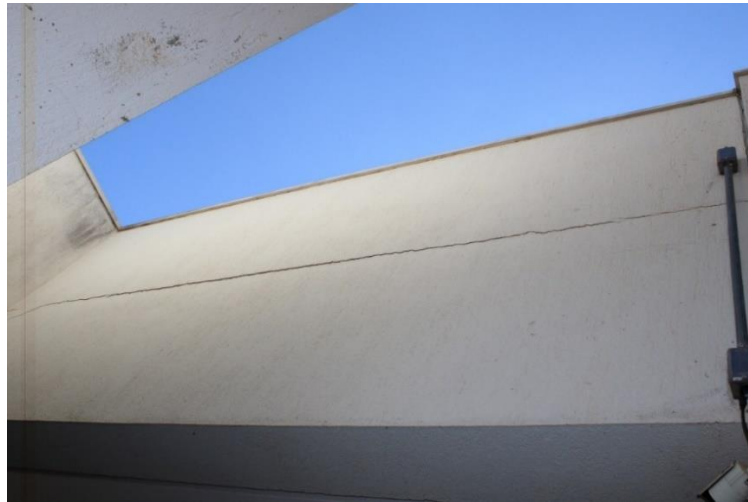
Figura 26 - Trinca longitudinal na viga lateral da garagem por excesso de flecha por flexão

Além disso, a possível falta de armadura perimetral na interface entre viga e alvenaria pode contribuir para a propagação de fissuras ao não oferecer contenção aos esforços horizontais e ao movimento relativo entre os elementos. Conforme Neville e Brooks (2013), em vigas submetidas a carregamentos além da sua capacidade de projeto, é comum a ocorrência de fissuras por tração na zona de menor resistência, especialmente quando não há redistribuição adequada dos esforços.

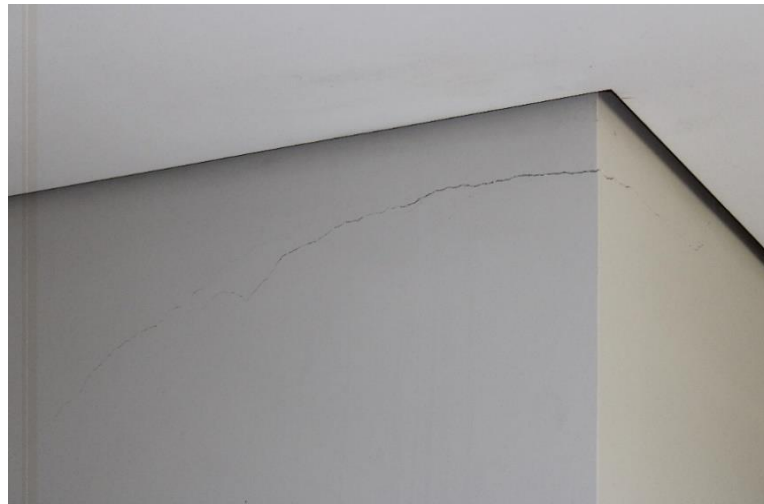
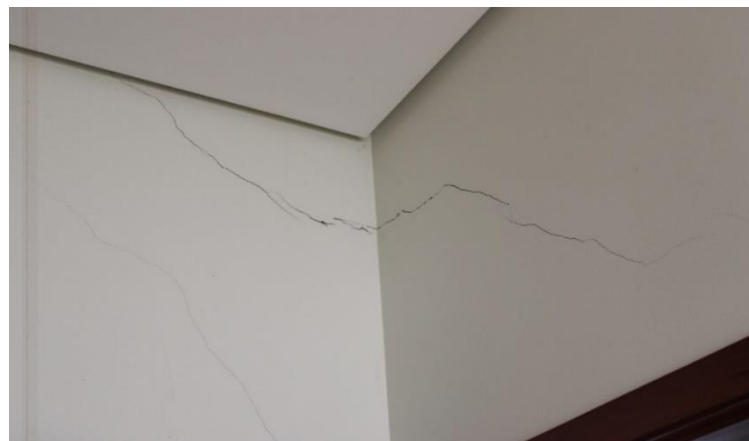
Figura 27 - Trinca em quina de parede entre a sala e o dormitório da frente

Sua localização em região de descontinuidade geométrica (encontro de paredes) favorece a concentração de tensões, tornando o ponto mais suscetível à fissuração. A Figura 28 apresenta a mesma fissura visualizada na Figura 27, agora sob a perspectiva da parte interna do cômodo. Nota-se que a trinca mantém o padrão de orientação diagonal e se propaga pelas duas superfícies das paredes, atravessando o canto entre elas.

Figura 28 - Vista interna da trinca diagonal no canto de parede

De acordo com Helene e Andrade (1993), trincas que ocorrem nos cantos de paredes internas, especialmente nas proximidades de aberturas, são comuns em situações de recalques diferenciais ou devido a tensões de retração em alvenarias mal detalhadas ou executadas.

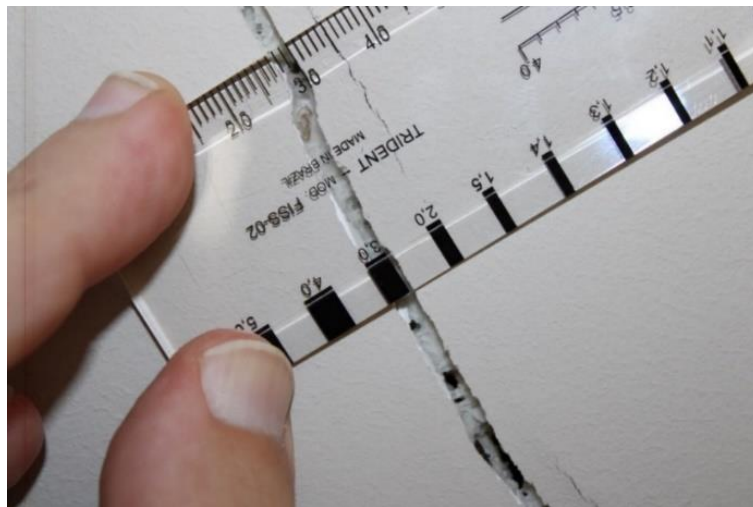
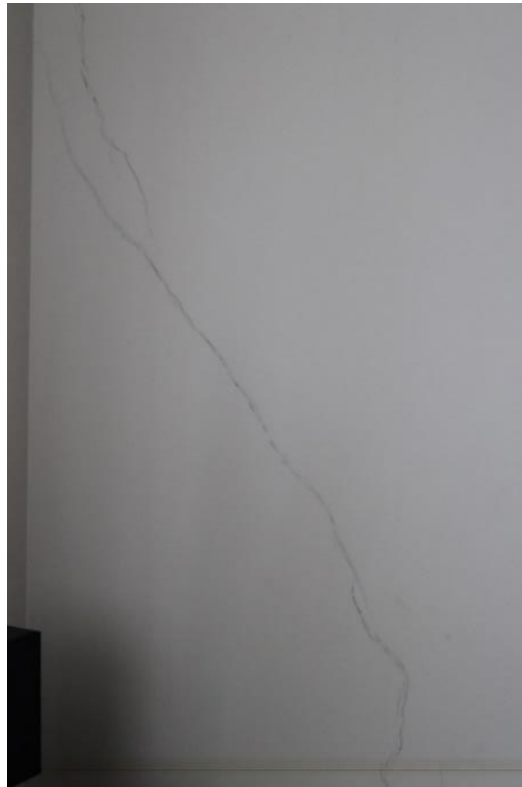
Figura 29 - Medição de trinca na parte lateral do escritório

A abertura aferida é de aproximadamente 3,0 mm, o que caracteriza uma trinca com grau severo de manifestação patológica, segundo a classificação do IBAPE (2012). Essa magnitude pode indicar movimentações diferenciais relevantes ou falhas construtivas, exigindo análise técnica detalhada e intervenção corretiva.

Figura 30 - Trinca em parede lateral do escritório

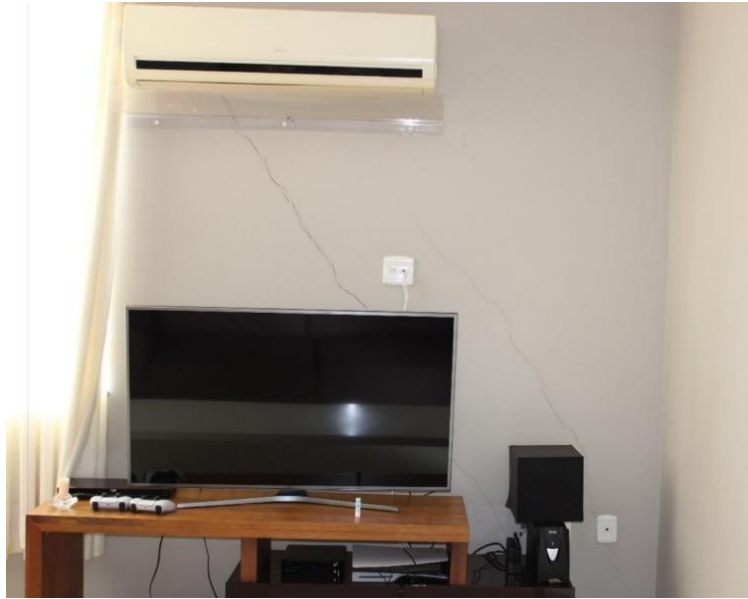
Na Figura 31 é possível observar outras trincas na alvenaria de vedação do escritório com orientação diagonal, partindo da região próxima ao ar-condicionado e descendo em direção ao canto inferior da parede, o que também indica uma movimentação estrutural compatível com recalque diferencial das fundações, situação em que partes distintas da estrutura sofrem afundamentos desiguais do solo de apoio, gerando esforços de tração na alvenaria não armada.

Figura 31 - Trincas diagonais no escritório

Esse padrão inclinado de trincas é típico de tensões diagonais cisalhantes, geralmente encontradas próximas a vãos de portas ou janelas, ou entre paredes ortogonais, comum em alvenarias de vedação. Além disso, fatores como ausência de juntas de dilatação, rigidez excessiva da alvenaria, movimentações térmicas, e até mesmo a expansão por umidade ou variações higroscópicas podem contribuir para o agravamento da abertura (THOMAZ, 2020). A presença de instalações na parede (como o ar-condicionado) também pode introduzir tensões concentradas, agravando a situação.

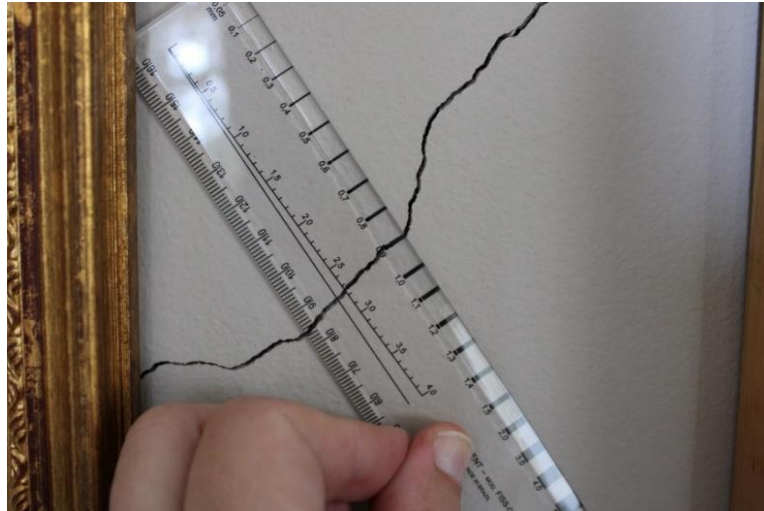
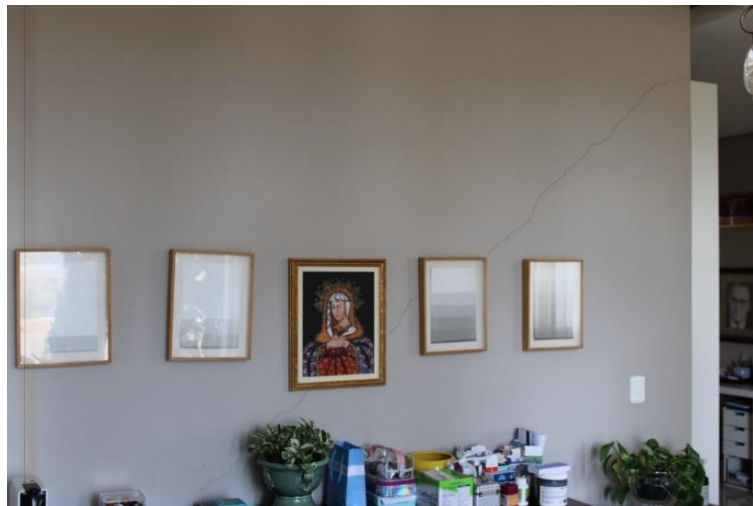
Figura 32 - Medição da trinca na parede de divisória entre o escritório e a sala

De acordo com a classificação do IBAPE/SP (2012), fissuras com abertura entre 0,5 mm e 1,0 mm são consideradas de gravidade moderada, podendo afetar o desempenho funcional e a estanqueidade da edificação, exigindo monitoramento e eventual intervenção corretiva.

Figura 33 - Trinca diagonal na parede de divisória entre o escritório e a sala

Segundo Souza e Ripper (1998), fissuras diagonais em alvenarias de vedação com essa configuração normalmente refletem esforços de cisalhamento causados por deslocamentos relativos na estrutura principal, sendo potencialmente agravadas por ausência de juntas de movimentação ou pela rigidez excessiva da alvenaria.

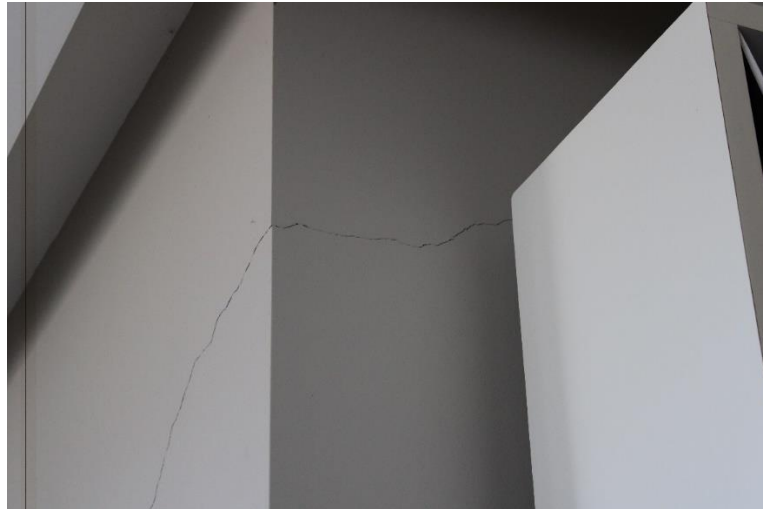
Figura 35 - Trinca em quina de parede entre a sala e o escritório

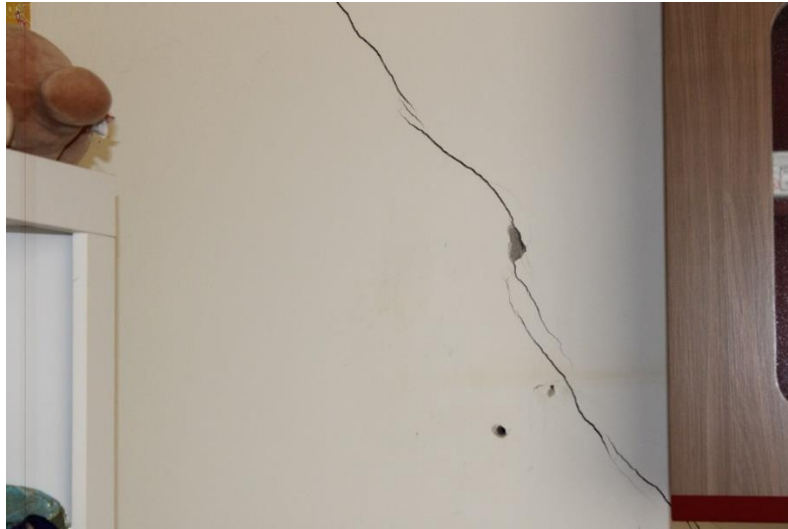
Figura 36 - Trinca diagonal no quarto da frente
