INSTITUTO FEDERAL DE EDUCAÇÃO CIÊNCIA E TECNOLOGIA DE MINAS
GERAIS – IFMG *CAMPUS* OURO PRETO
ESPECIALIZAÇÃO EM GESTÃO E CONSERVAÇÃO DO PATRIMÔNIO CULTURAL

**DIAGNÓSTICO E DIRETRIZES PARA CONSERVAÇÃO E RESTAURAÇÃO DO
CASARÃO DOS PRESENTES**

Trabalho de conclusão de curso apresentado ao Curso Especialização em Gestão e Conservação do Patrimônio Cultural do Instituto Federal de Minas Gerais - *Campus* Ouro Preto para obtenção do grau de especialista em Gestão e Conservação do Patrimônio Cultural. Orientadora: Prof^a. Ma. Paola de Macedo Gomes Dias Villas-Bôas

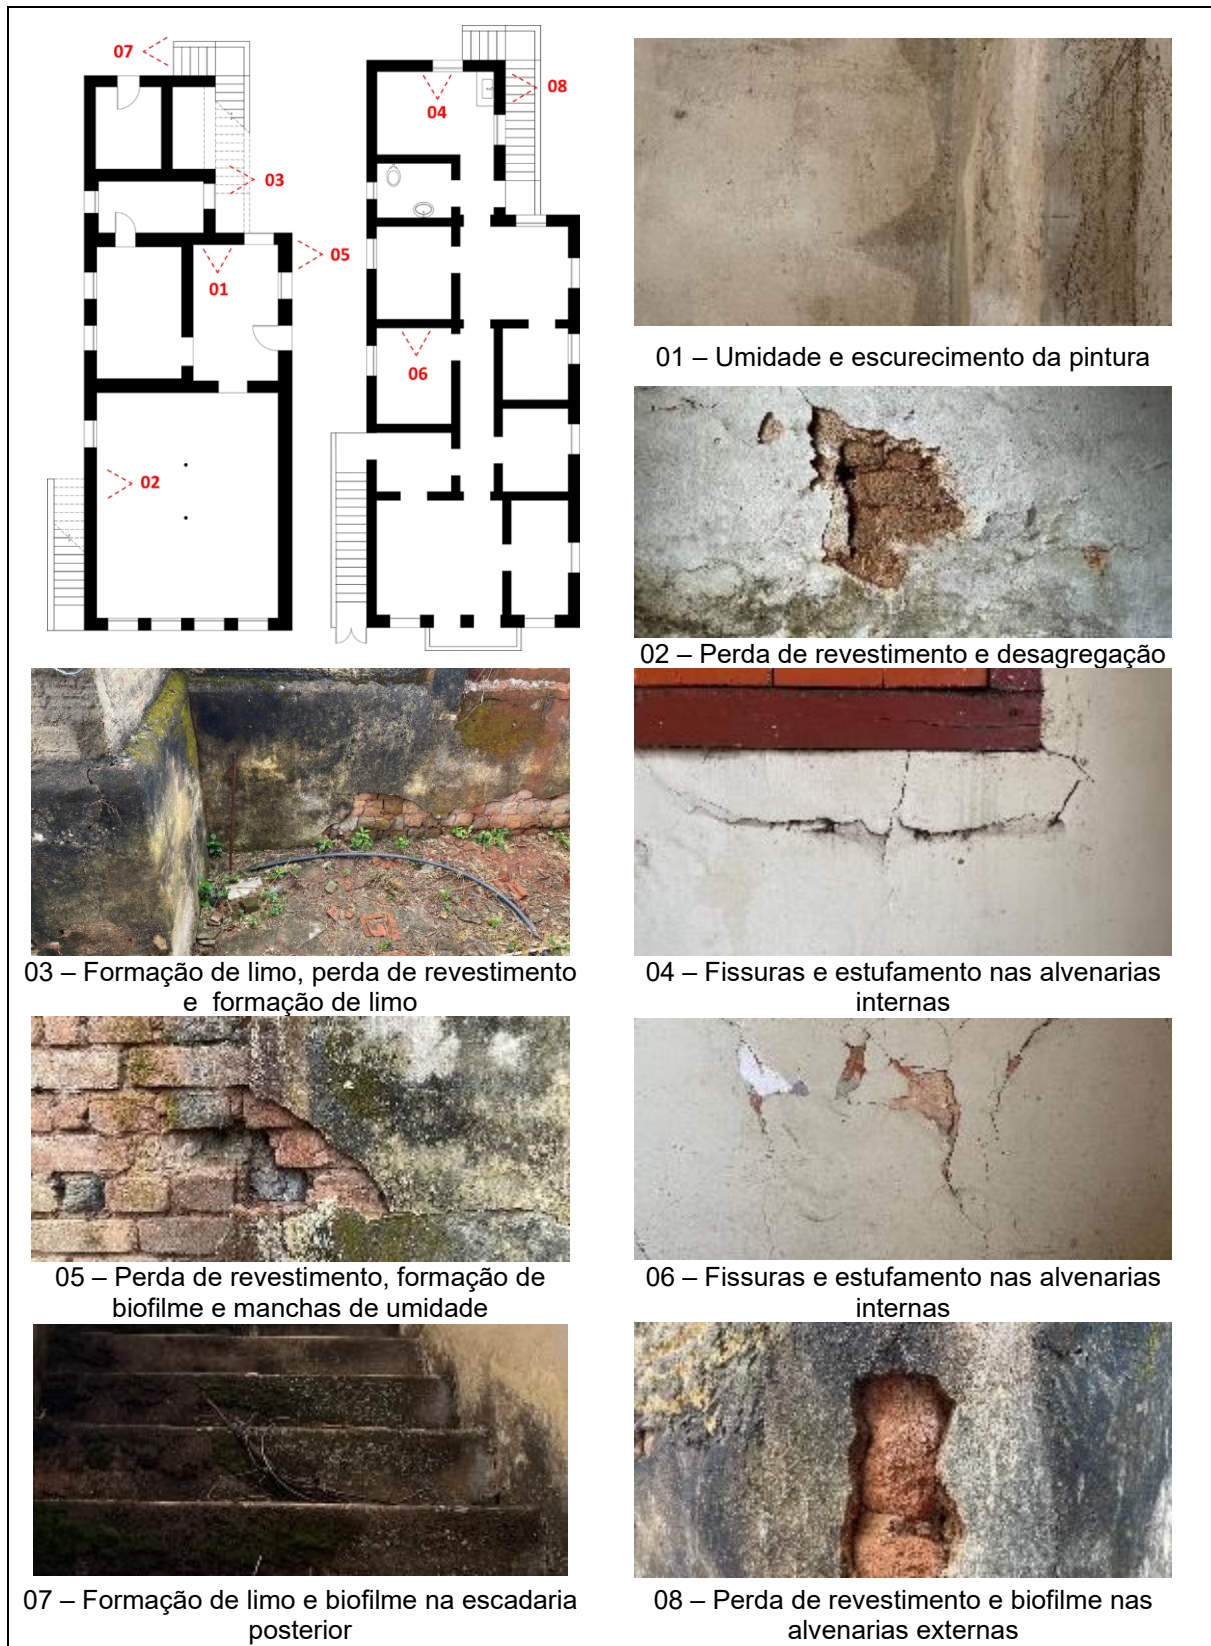
Figura 37: Danos relacionados ao sistema estrutural e/ou às alvenarias.

O sistema estrutural do Casarão dos Presentes, que possui dois pavimentos, foi elaborado em espessas alvenarias de tijolos de barro, com piso intermediário em barrotes de madeira. As alvenarias, embora a sua maioria se mostre íntegra fisicamente, apresenta danos comuns às edificações constantemente expostas às intempéries, principalmente externamente. De forma geral, os elementos estruturais mostram-se estáveis, sem grandes avarias como fendas, rachaduras ou recalques que possam comprometer-lo estruturalmente.

As alvenarias, por sua vez, apresentam danos oriundos não apenas da ação do tempo, das chuvas e da umidade ascendente, como também trazem desprendimentos, desagregações, esfarelamentos pontuais e lacunas no reboco, além de degradação da camada superficial de pintura, como sujidades aderidas, escurecimento e formação de biofilme, além de pontuais intervenções com material incompatível. De forma geral, tais avarias identificadas não comprometem a integridade do imóvel, entretanto carecem de intervenção de restauro para sanar os danos e impedir sua evolução (Figura 37).

SISTEMA ESTRUTURAL E ALVENARIA DE TIJOLOS				
MEDIDAS CORRETIVAS CURATIVAS	UMIDADE	DESAGREGAÇÃO	PERDAS PONTUAIS	TRINCAS FENDAS
	Inspeção e verificação do foco da umidade (caso seja ascendente, para os danos na base da edificação; caso seja por danos na cobertura, provenientes das águas pluviais).	Inspeção para verificação da necessidade de medidas de consolidação do material e dos procedimentos adequados a cada caso. Após, proceder à limpeza e escareação das lacunas em que os tijolos estão expostos e que devem ser preenchidos, segundo sua extensão e localização no bem, utilizando material compatível e atestado tecnicamente.	Para o caso de identificação de possíveis fragilidades estruturais, proceder a inspeção e verificação pro profissional qualificado que ateste a estabilidade da estrutura e qual a melhor abordagem para a intervenção.

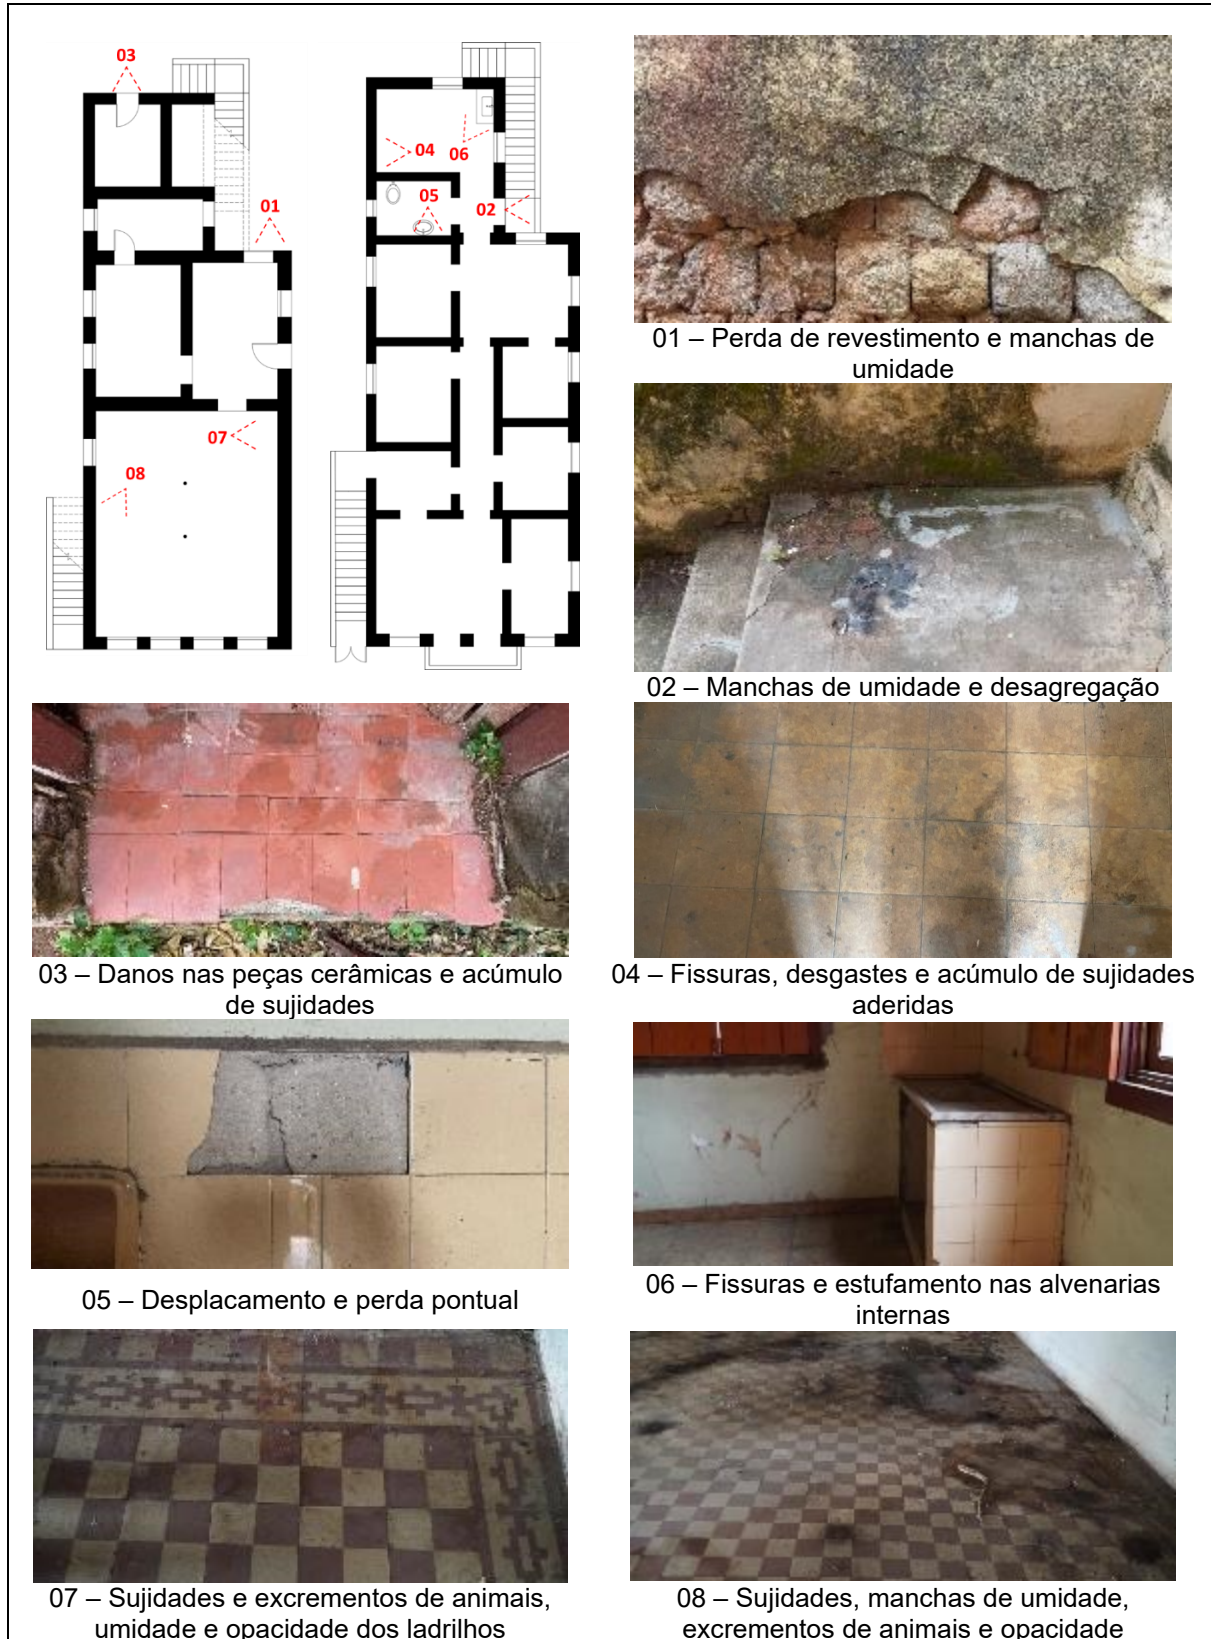
Figura 38: Danos relacionados aos pisos e revestimentos.

A edificação possui alvenarias rebocadas e pintadas, pisos ora revestidos em peças cerâmicas, ora em ladrilhos hidráulicos, além de azulejos cerâmicos em parte da instalação sanitária e na cozinha. De forma geral os revestimentos apresentam danos provenientes, em sua maioria, da umidade, do desgaste natural causado pelo uso e pela passagem do tempo e, como agravante, pontuais intervenções inadequadas ocorridas ao longo do tempo.

As avarias que ocorrem com maior frequência e que pode-se perceber em toda a edificação são os desgastes no reboco e na pintura, que se mostram deteriorados, com manchas de umidade, desprendimento da camada superficial, estufamento pontual, sinais de vandalismo, acúmulo de biofilme e desbotamento da cor.

O mesmo se repete na parte externa da edificação, porém em maior intensidade, uma vez que as avarias causadas pelas intempéries tendem a se intensificar devido a exposição constante. Nos trechos de muros em alvenaria com técnica construtiva em tijolos maciços, nota-se a perda do revestimento em grande parte dos muros, o que deixa os tijolos expostos e suscetíveis a maiores danos. Percebe-se, também, pontos de desagregação, acúmulo de limo e biofilme pelo escoamento das águas pluviais e manchas de umidade de forma geral.

Os revestimentos cerâmicos, por sua vez, apresentam danos como acúmulo de sujidades e opacidade, perda de rejunte e deslocamento pontual. Por fim os ladrilhos hidráulicos, presentes em todo o piso térreo da edificação e que configuram excepcional unidade estética para os ambientes, apresentam manchas de umidade, acúmulo de sujidades aderidas, presença de excrementos de aves e insetos, além de pontuais ondulações, pequenas fissuras, opacidade, e pequenas lacunas geradas por partes faltantes (Figura 38).

REVESTIMENTOS (CERÂMICAS E LADRILHOS HIDRÁULICOS)				
MEDIDAS CORRETIVAS CURATIVAS	PEÇA DANIFICADA	ESTUFAMENTO	PERDAS PONTUAIS	SUJIDADES ADERIDAS E CROSTA
	<p>Inspeção e verificação quantitativa mediante mapeamento de danos; após, proceder a substituição da peça por material compatível com os pré-existentes, em suas características físicas, químicas e mecânicas e características visuais.</p>	<p>Inspeção para verificação da necessidade de medidas de consolidação do revestimento e dos procedimentos adequados a cada caso. Após, proceder à reinstalação das peças em bom estado de conservação e daquelas que deverão ser substituídas, levando em consideração a compatibilidade com materiais pré-existentes e a argamassa de assentamento adequada.</p>	<p>Limpeza a seco por aspiração, uso de trinchas/escovas de cerdas macias ou sopro de baixa pressão seguida de umedecimento das áreas afetadas para retirada de material aderido. Posteriormente, lavagem com água (pH neutro) em jato de baixa pressão para remoção de poeira e sujidades superficiais. Proceder à proteção das peças.</p>

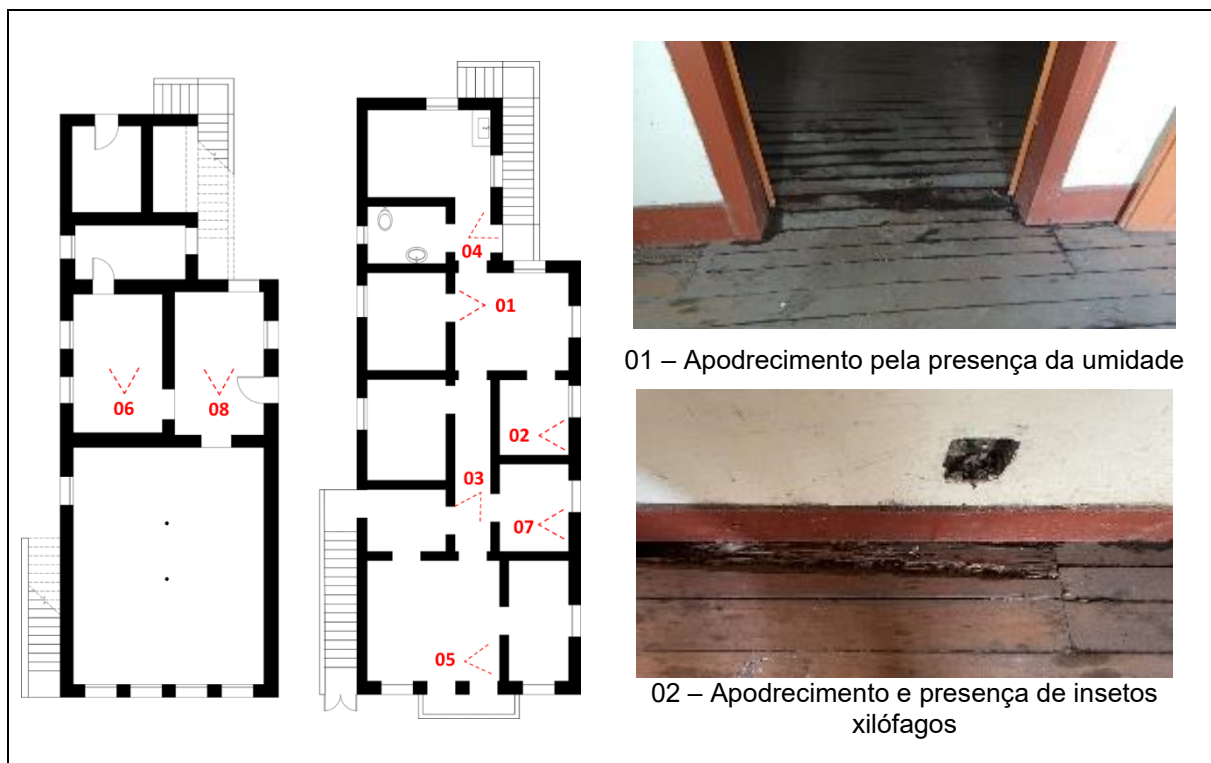
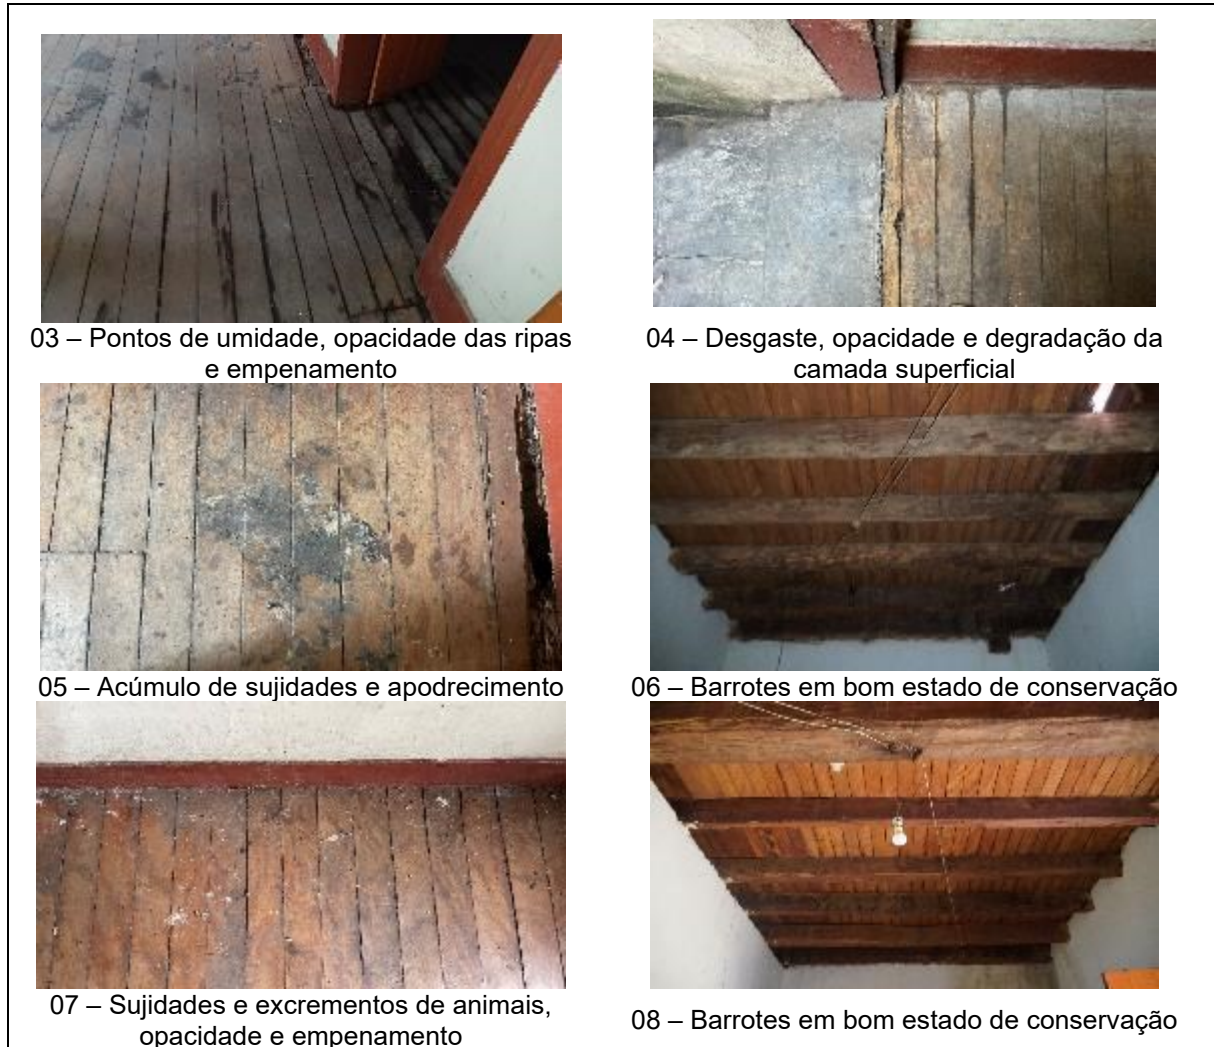
Figura 39: Danos relacionados aos barrotes e aos assoalhos.

As avarias identificadas são aquelas provenientes do desgaste pelo uso no decorrer do tempo, pela exposição às intempéries (principalmente os trechos em que a luz solar incide com maior frequência) e, principalmente, aquelas provenientes da umidade. Estas últimas de forma pontual, apenas nos trechos em que foi possível identificar vazamento na cobertura, acarretando apodrecimento de parte do piso. De forma geral apresenta opacidade das ripas, acúmulo de sujidades, riscos, empenamento e presença de insetos xilófagos (Figura 39).

ELEMENTOS EM MADEIRA (ESTRUTURA DA COBERTURA, ASSOALHO E FORROS)				
MEDIDAS CORRETIVAS CURATIVAS	SUJIDADES ADERIDAS	INFESTAÇÃO DE INSETOS XILÓFAGOS	LACUNAS E PERDA DE MATERIAL	UMIDADE PONTUAL
	<p>Para os forros, barroteamento e assoalho, proceder análise minuciosa dos elementos afetados mediante mapeamento de danos, considerando o ripamento e todos os componentes da estrutura em barrotes, assim como do piso em assoalho e dos forros em madeira ripada. Após, para retirada de sujidades, realizar limpeza a seco por aspiração, uso de trinchas/escovas de cerdas macias ou sopro de baixa pressão. Em seguida promover a retirada de material aderido (se houver), realizar a substituição das peças danificadas, promover a descupinização e a imunização preventiva. Em seguida, lixar e envernizar (para os elementos que receberão camada de verniz).</p> <p>Para os componentes do telhado, no caso de manutenção das peças eventualmente desgastadas, danificadas e/ou faltantes, deve-se manter a tipologia de telha francesa, garantindo a unidade da cobertura. Qualquer peça que necessitar de substituição, após atestado seu grau avançado de degradação, deverá ser substituída de forma coerente e compatível com a estrutura original, garantindo, com isso, sua função estrutural. A elaboração da proposta de intervenção, tecnicamente justificada, deve ter incluído cálculo estrutural e formas de proteção de elementos como forros e beirais.</p> <p>De acordo com o IPHAN (1999) “inserir sistema adicional de captação e escoamento de eventuais infiltrações sob o ripamento, garantindo a ventilação do telhado. Estes sistemas são constituídos de mantas que podem ser de “não tecido” de poliéster, lâminas de alumínio com espuma de poliuretano ou placas de alumínio. Recomenda-se a adoção deste último, que configura uma espécie de guarda-pó, feito de placas de alumínio, adequadamente cortadas e fixadas entre os caibros, sobre as quais são pregadas as ripas” (IPHAN, 1999, p.49).</p>

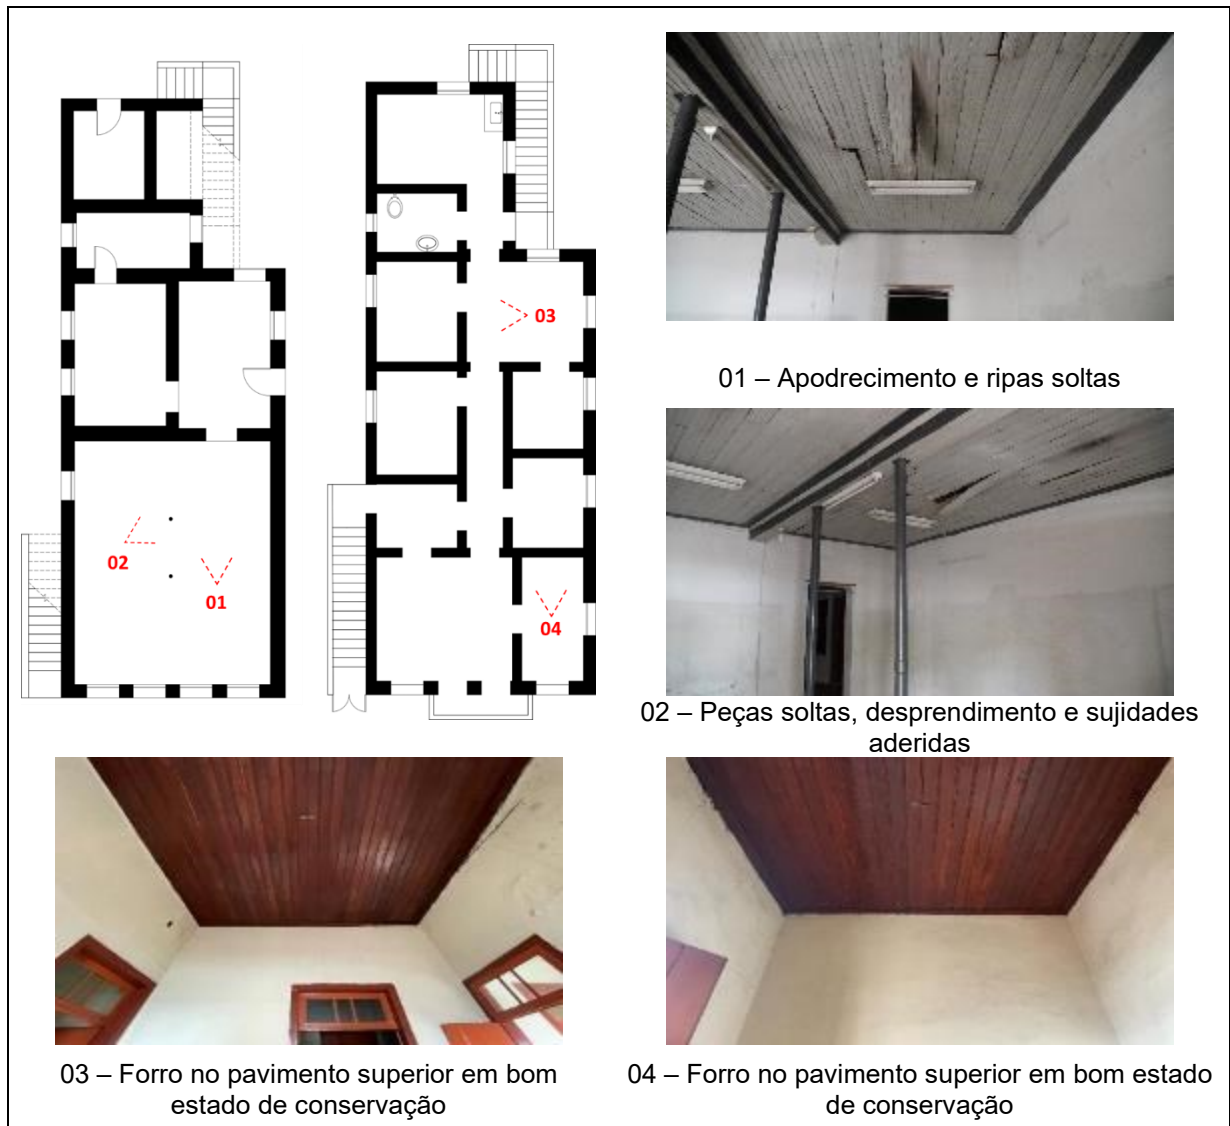
Figura 40: Danos relacionados aos forros e/ou à cobertura.

Os forros de madeira estão presentes nos dois pavimentos da edificação. No térreo, compreende todo o salão principal. Foi elaborado em ripado de madeira e pintado na cor branca. Os danos identificados foram: desprendimento de parte das ripas, presença de insetos xilófagos, apodrecimento de parte da madeira, empenamento e abaulamento da peças. Além disso, sujidades de forma geral, com presença de excrementos de insetos e escurecimento da pintura.

vazamentos na cobertura. O manto de cobertura, por sua vez, aparentemente mostra-se em estado regular de conservação, sem abaulamentos ou perdas que estejam visíveis, entretanto, devido aos pontos de vazamento identificados na parte interna, parte das telhas está danificada (Figura 40).

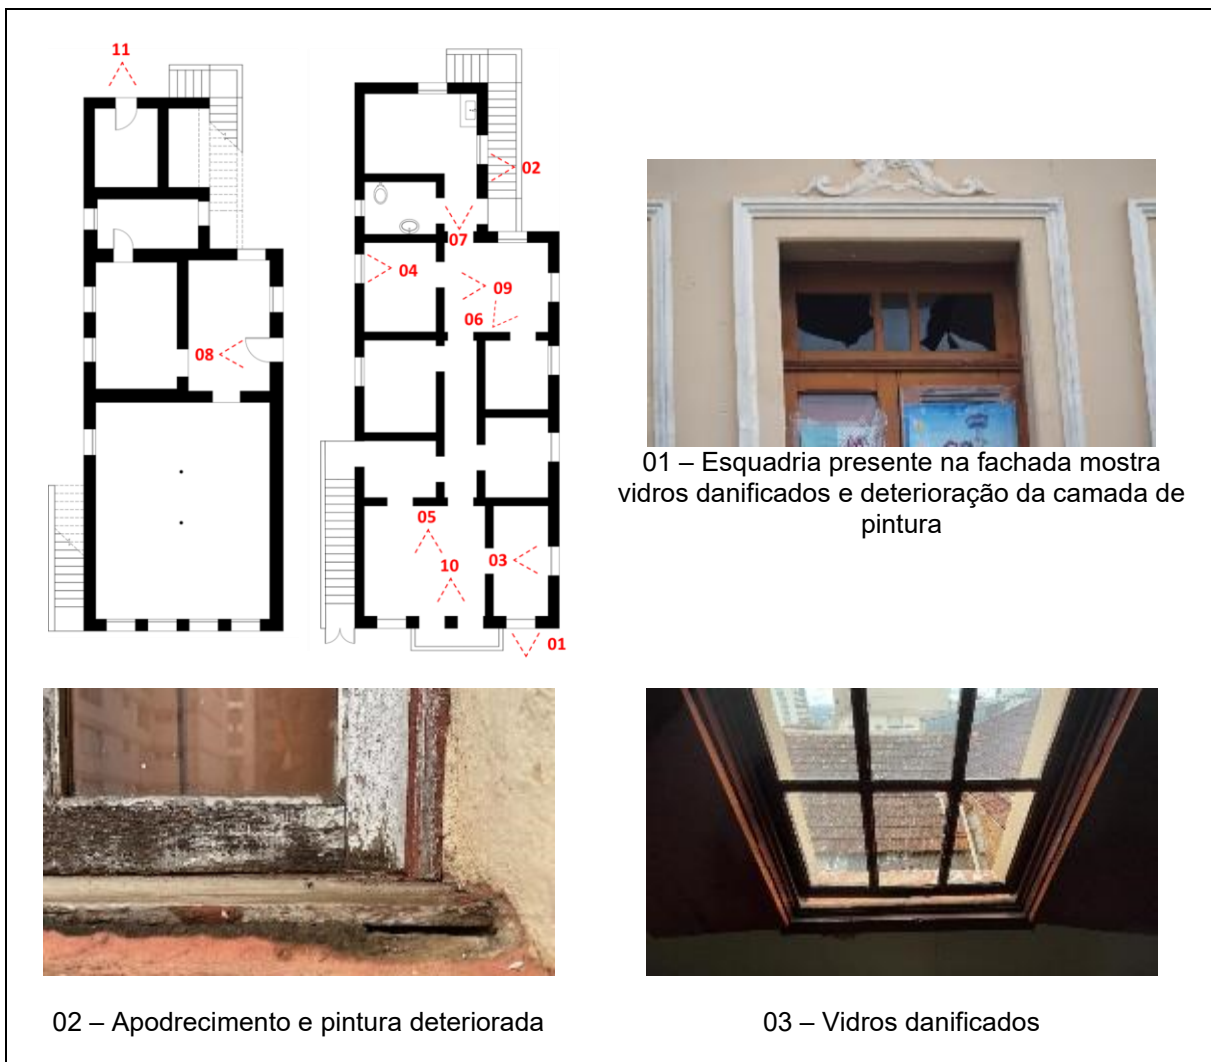
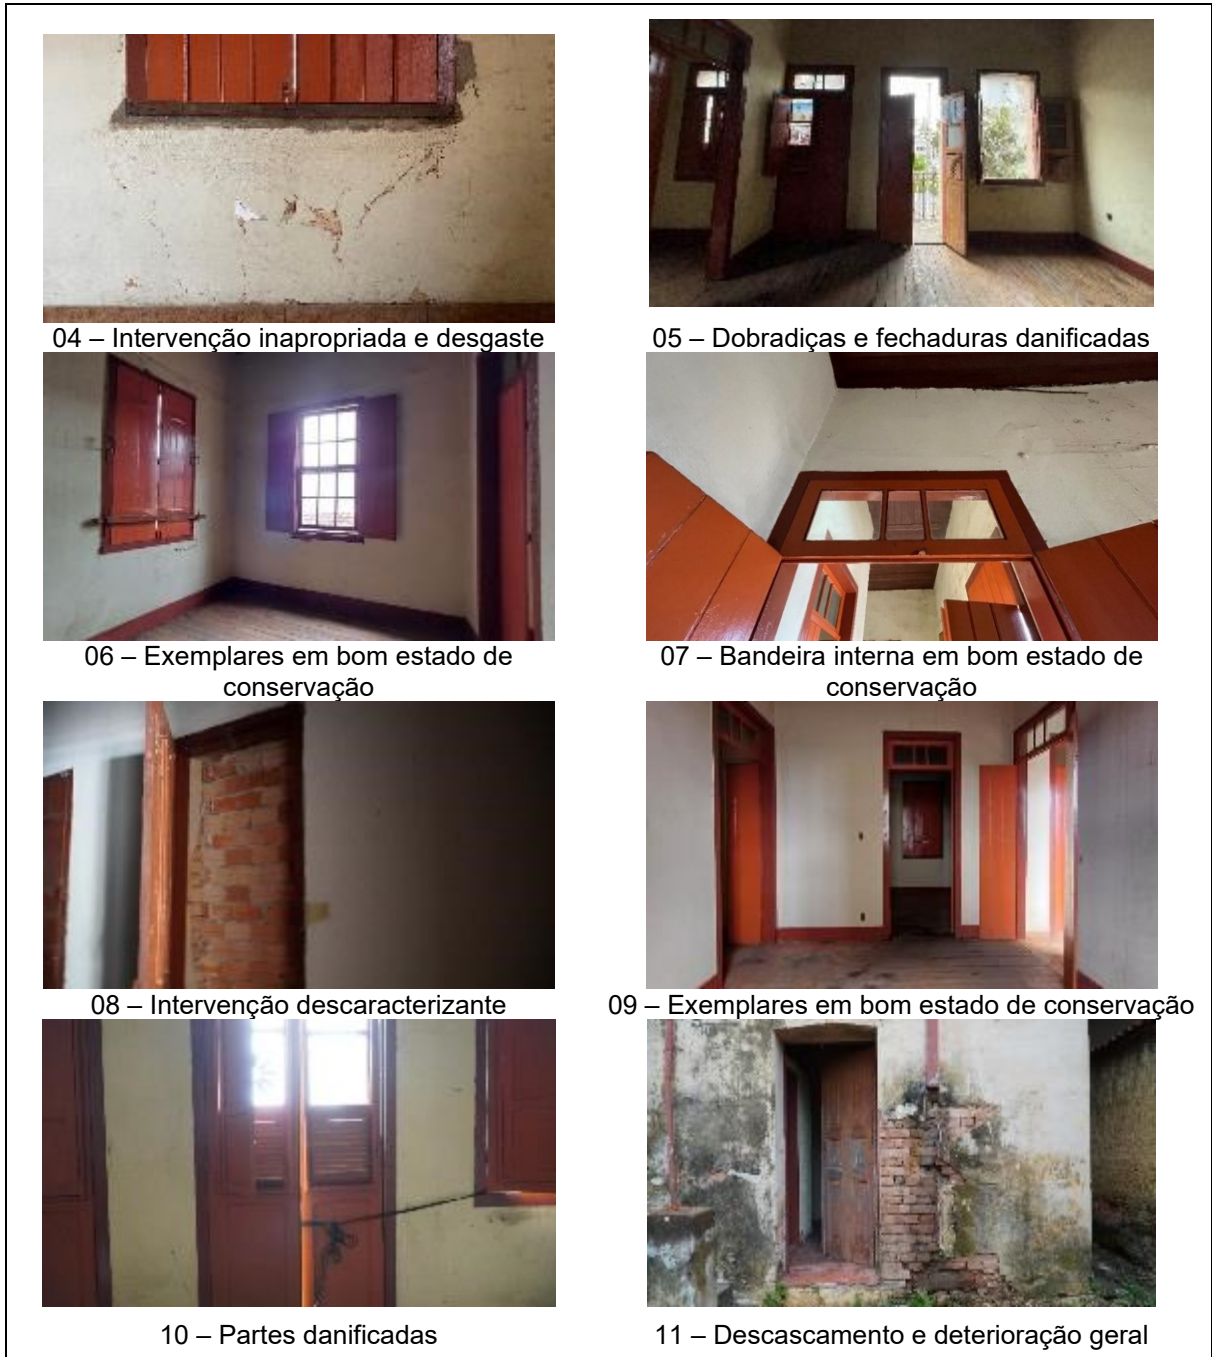
Figura 41: Danos relacionados às esquadrias.

O estado de conservação dos elementos em madeira pode ser considerado regular, uma vez que, pela exposição às intempéries e a ausência de práticas de manutenção periódica, apresentam danos como desgaste da camada superficial da madeira, acúmulo de sujidades, camadas de tinta sobrepostas, presença de insetos xilófagos e alguns pontos de apodrecimento devido a umidade. Alguns exemplares também apresentam vidro faltante ou danificado, assim como seus mecanismos de funcionamento, também danificados ou oxidados (Figura 41).

ESQUADRIAS EM MADEIRA				
MEDIDAS CORRETIVAS CURATIVAS	SUJIDADES ADERIDAS	INFESTAÇÃO DE INSETOS XILÓFAGOS	APODRECIMENTO	MATERIAL DE VEDAÇÃO DANIFICADO
	<p>Realizar os procedimentos comuns ao tratamento de peças em madeira, seguindo especificação técnica e respeito à unidade estética dos elementos. Realizar análise quantitativa dos elementos danificados mediante mapeamento de danos e estudos de prospecção pictórica. Após, para retirada de sujidades, realizar limpeza a seco por aspiração, uso de trinchas/escovas de cerdas macias ou sopro de baixa pressão. Em seguida promover a retirada de material aderido, realizar a substituição das peças danificadas, promover a descupinização e a imunização preventiva. Em seguida, lixar e pintar.</p> <p>Ainda de acordo com o IPHAN (1999), “ as peças danificadas devem ser restauradas cuidadosamente, com a regeneração (recuperação do material existente através de consolidação, reforço interno ou complementação) de cada peça buscando-se a eficiência sem prejuízo da apreciação estética. No caso de perda total, executar réplica, de preferência com a mesma espécie de madeira ou então de qualidade similar.” Para as peças de vedação das esquadrias em vidro, como as folhas móveis e as bandeiras fixas das janelas da fachada frontal e das portas internamente, realizar substituição da peças em vidro seguindo mesma especificação técnica (IPHAN, 1999,p.47).</p>

ESQUADRIAS METÁLICAS			
MEDIDAS CORRETIVAS CURATIVAS	SUJIDADES ADERIDAS	PRESENÇA DE OXIDAÇÃO E FERRUGEM	DESGASTE
	<p>Realizar análise quantitativa dos elementos danificados mediante mapeamento de danos; Após, para retirada de sujidades, realizar limpeza a seco por aspiração, uso de trinchas/escovas de cerdas macias ou sopro de baixa pressão seguida de retirada de material aderido. Além disso, realizar procedimento de impermeabilização contra a oxidação e ferrugem, promovendo a aplicação de camada antioxidante e posterior aplicação de pintura em esmalte sintético hidrofugante;</p>

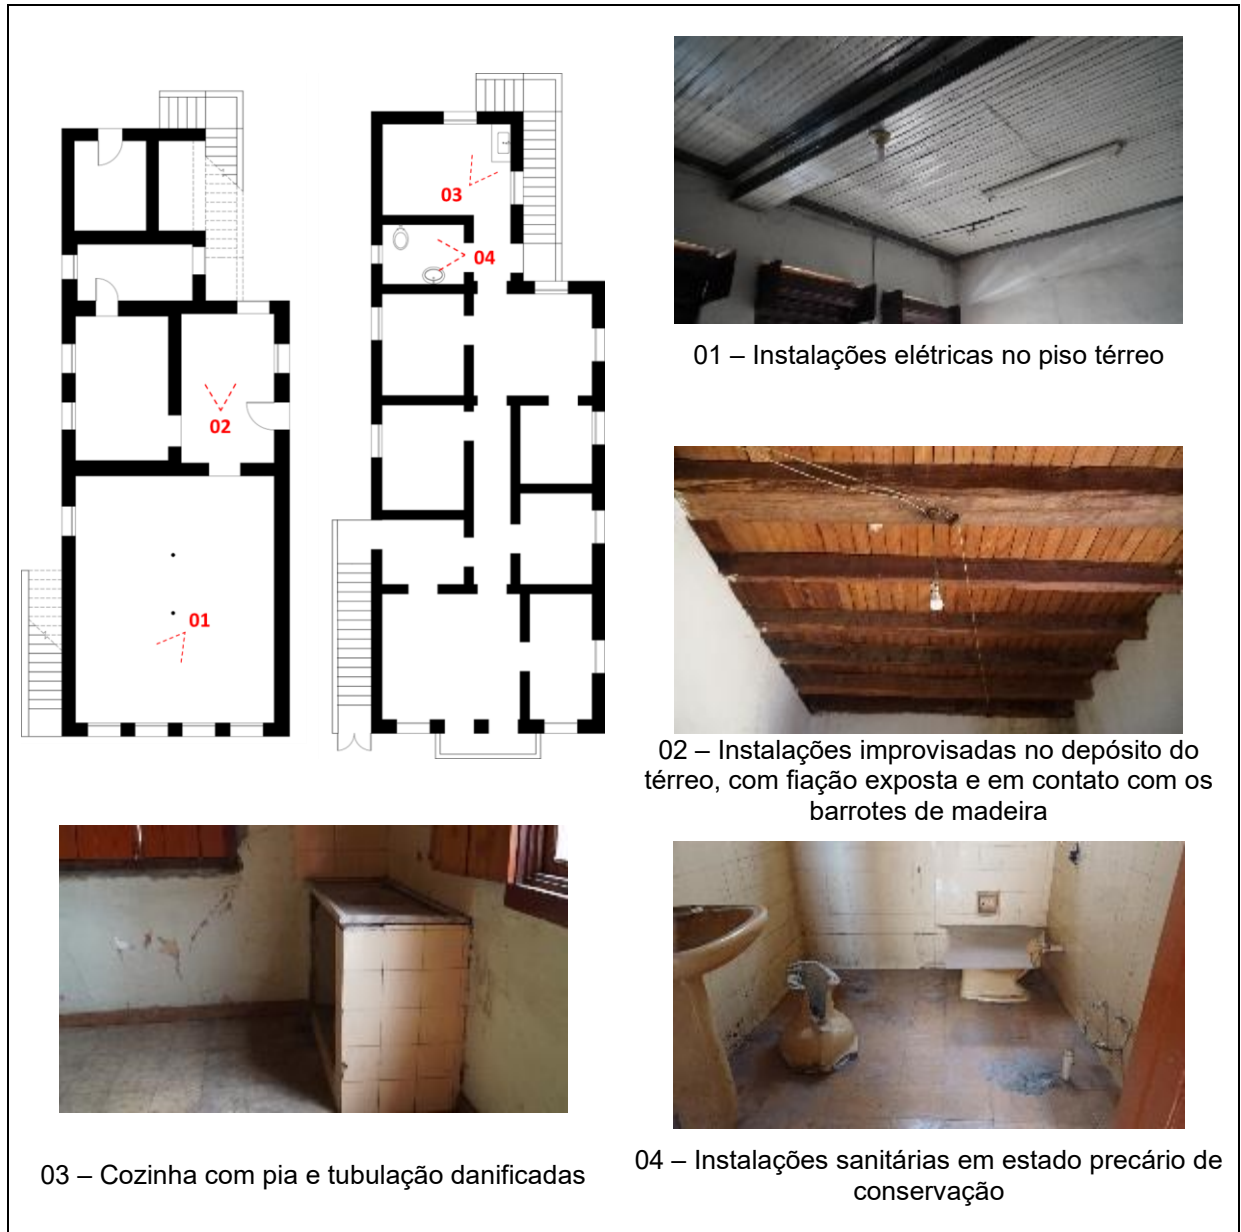
Figura 42: Danos relacionados às instalações elétricas e hidrossanitárias.

percebe-se instalações improvisadas e fiação solta. As instalações hidrossanitárias, por sua vez, mostram-se igualmente precárias, com tubulação deteriorada e louças danificadas (Figura 42).

INSTALAÇÕES ELÉTRICAS E HIDROSSANITÁRIAS		
MEDIDAS CORRETIVAS CURATIVAS	DANOS NOS SISTEMAS ELÉTRICO E HIDRÁULICO	DESGASTE e PERDA DA TUBULAÇÃO
	<p>Como os quesitos encontram-se em estado precário de conservação, realizar novo projeto elétrico e hidrossanitário considerando as especificidades dos materiais e técnicas preexistentes. Para isso, considerar a adequação do novo sistema à edificação histórica, de maneira e não descaracterizá-la.</p> <p>Para o projeto elétrico prever a substituição dos interruptores, caixas de passagem, quadro geral de energia e o embutimento da fiação, assim como o reparo/substituição dos elementos quando possível, garantindo, com isso, segurança aos usuários e minimizando o risco de acidentes;</p>

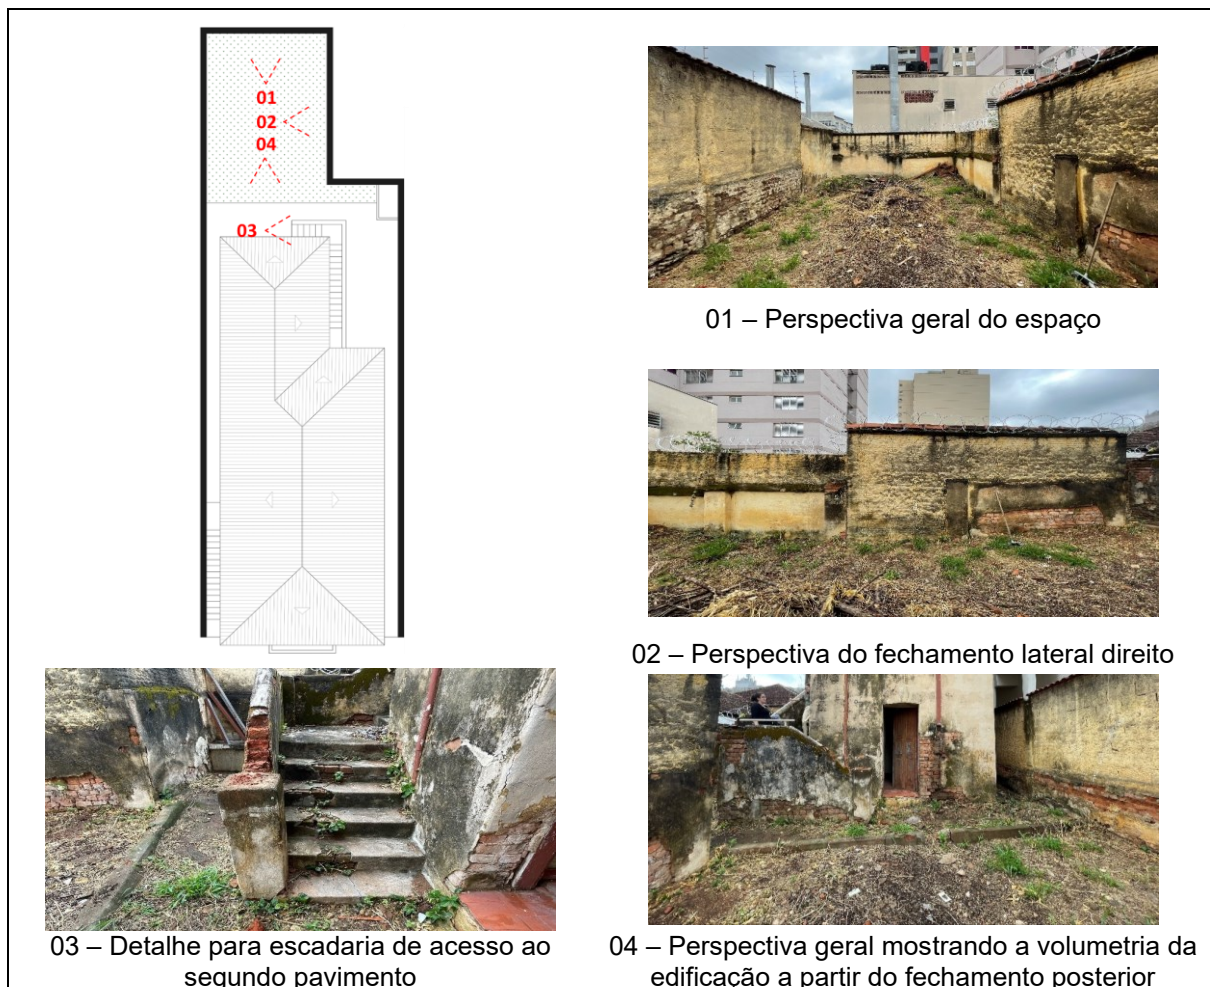
Figura 43: Danos relacionados ao agenciamento externo.

Os recuos laterais configuram estreitos corredores que levam à porção posterior do terreno. A parte posterior se dá por um espaço livre, aberto e permeável. O estado de conservação pode ser considerado precário. Os danos identificados são aqueles referentes aos muros em alvenaria de tijolos, que apresentam trechos com esfarelamento, pontuais perdas da camada de reboco e presença de umidade, principalmente na base da alvenaria. A área permeável está com a vegetação controlada, porém consta descarte de entulho e/ou lixo. A escadaria de acesso ao segundo pavimento apresenta os mesmos desgastes dos muros em alvenaria (Figura 43).

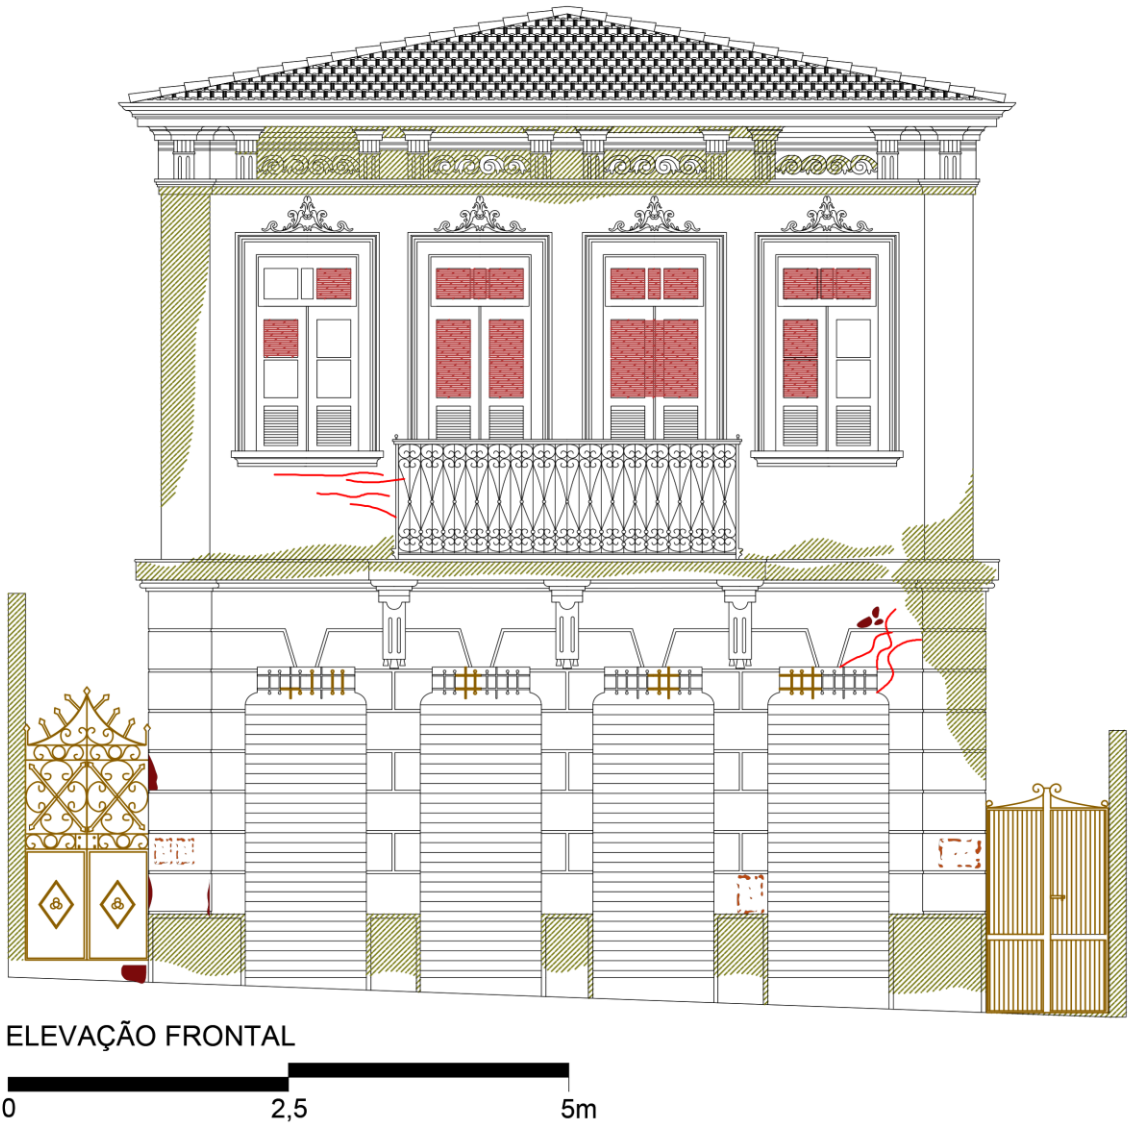
3.8. Mapeamento de danos

Danos nas vedações em vidro	Intemperismo; depredação	Agentes antrópicos

Fissuras superficiais	Dilatação térmica	Movimentação; estresse estrutural e /ou incompatibilidade de material

Desde sua edificação, ainda no início do século XX, o imóvel vem passando por processo de deterioração, naturalmente causado não só pela passagem do tempo, como também pelo uso e pela situação de abandono na qual se encontra atualmente. Levando em consideração o diagnóstico elaborado considera-se seu estado de conservação como regular, de forma geral.

Os danos mais severos, como esquadrias danificadas, presença de umidade na base das alvenarias e no tabuado em madeira carecem de intervenção imediata, assim como os reparos na cobertura. Os demais danos, verificados principalmente nos elementos como revestimentos, pintura, louças e metais, carecem de reparo e/ou substituição a depender do estado de conservação referente a cada peça.
