**INSTITUTO FEDERAL DE EDUCAÇÃO CIÊNCIA E TECNOLOGIA DE MINAS  
GERAIS - *CAMPUS* AVANÇADO PIUMHI  
BACHARELADO EM ENGENHARIA CIVIL**

**ESTUDO DE CASO: ACESSIBILIDADE NA RUA SEVERO VELOSO EM PIUMHI-  
MG**

Trabalho de conclusão de curso de graduação apresentado ao Instituto Federal de Ciência e Tecnologia de Minas Gerais como requisito parcial para a obtenção do título de Bacharel em Engenharia Civil.

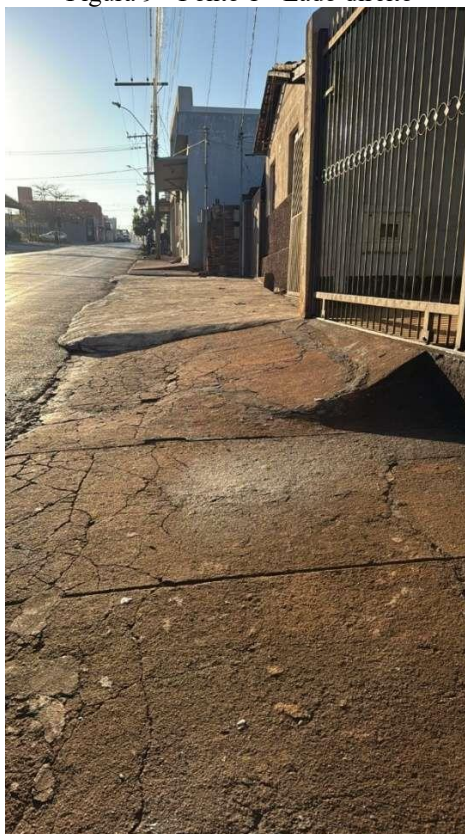
Figura 9 - Ponto 1 - Lado direito

Ao longo do segmento analisado, a faixa livre da calçada apresenta aproximadamente 2,15 metros de largura, valor compatível com o mínimo estabelecido pela ABNT NBR 9050:2020 para circulação de pedestres. Essa configuração contribui para

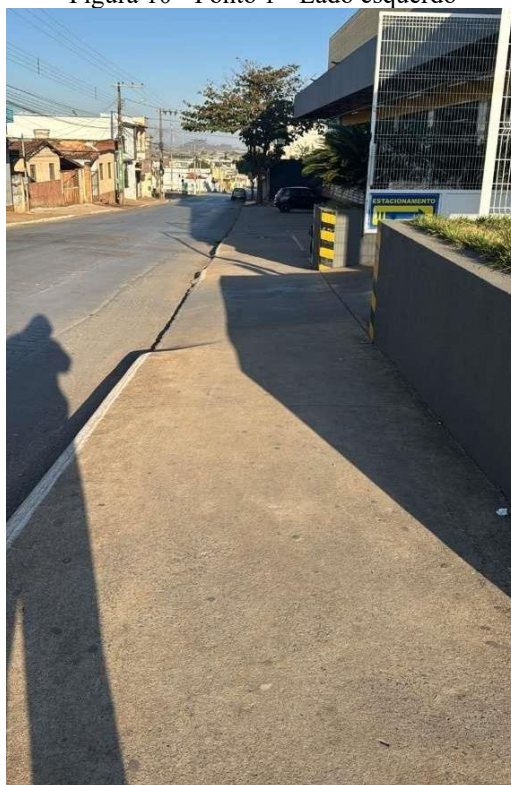
Figura 10 - Ponto 1 - Lado esquerdo

Na porção esquerda da via analisada, a faixa livre possui 2,20 m de largura, atendendo aos parâmetros mínimos definidos pela ABNT NBR 9050:2020 para circulação acessível. Apesar da largura adequada, foram identificados pontos que comprometem a acessibilidade do trecho. Em determinadas áreas, a inclinação transversal da calçada ultrapassa

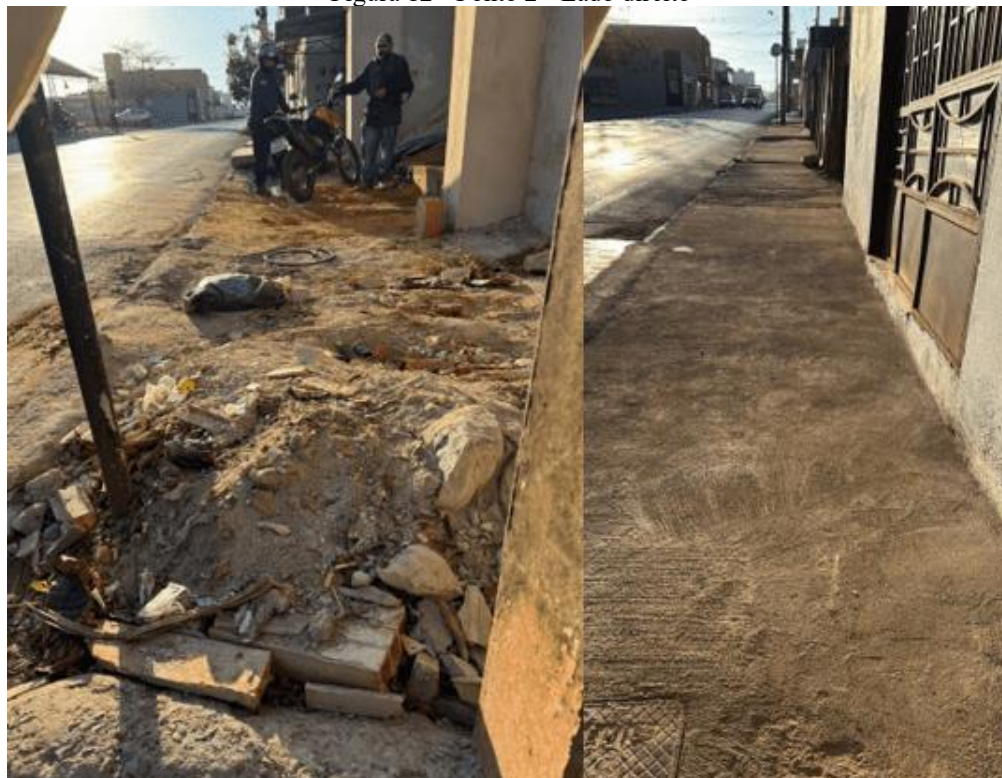
Figura 12 - Ponto 2 - Lado direito

A calçada localizada no lado direito da via apresenta faixa livre com aproximadamente 1,50 metros de largura, dimensão compatível com os parâmetros mínimos estabelecidos pela ABNT NBR 9050:2020 para circulação de pedestres. Entretanto, apesar da largura adequada, as condições gerais observadas comprometem significativamente a acessibilidade do trecho.

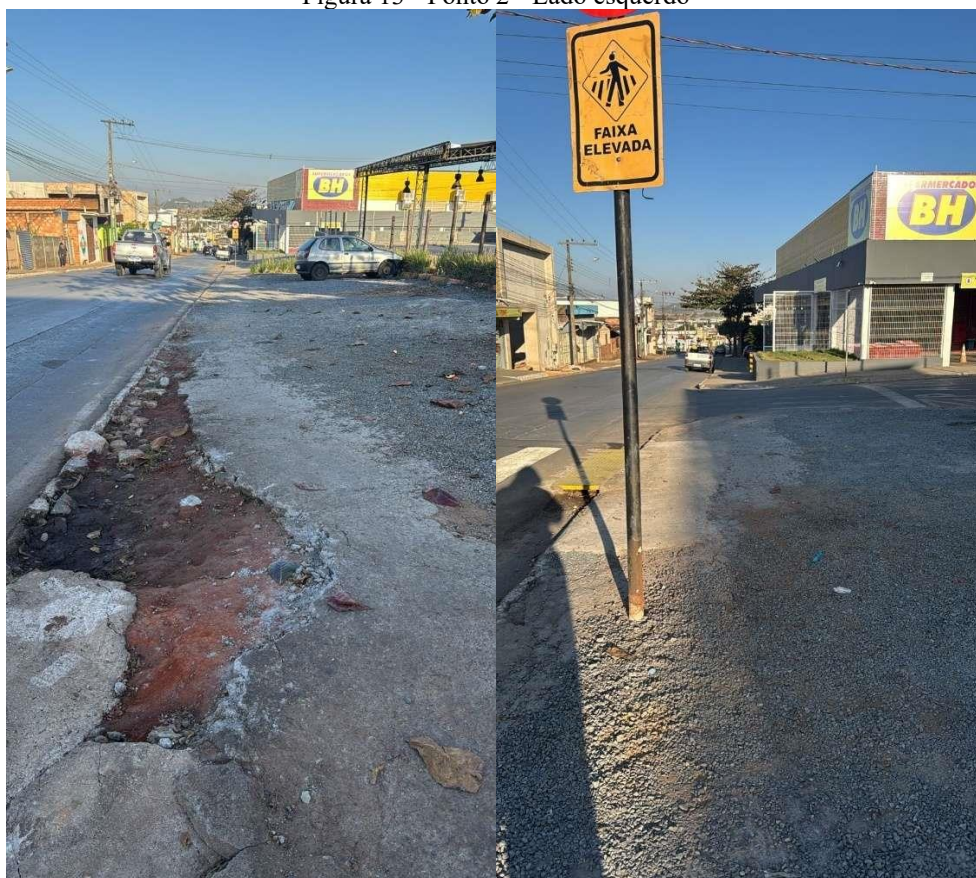
Figura 13 - Ponto 2 - Lado esquerdo

No lado esquerdo da via analisada, não há calçada implantada, ou seja, inexistente qualquer estrutura de circulação destinada ao pedestre. Trata-se de uma condição de não conformidade total em relação às exigências da ABNT NBR 9050:2020, e não de uma situação passível de avaliação por parâmetros técnicos parciais, uma vez que não há infraestrutura básica a ser analisada.

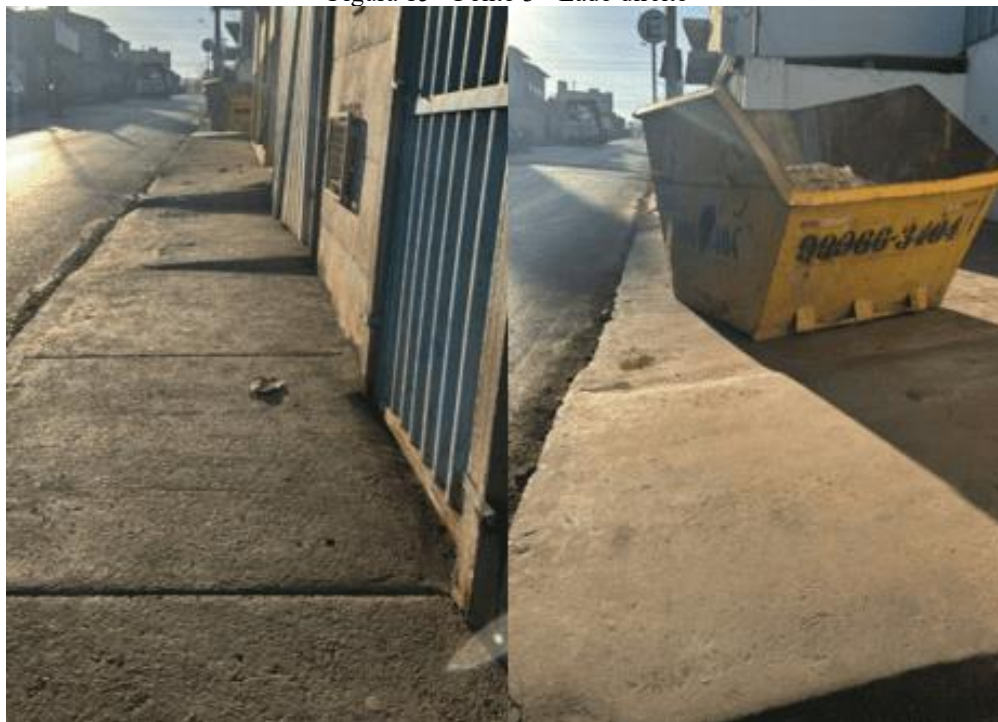
Figura 15 - Ponto 3 - Lado direito

As condições observadas ao longo deste segmento apresentam variações significativas quanto à acessibilidade. A faixa livre possui aproximadamente 1,60 metros de largura, atendendo aos parâmetros mínimos estabelecidos pela ABNT NBR 9050:2020 para circulação de pedestres.

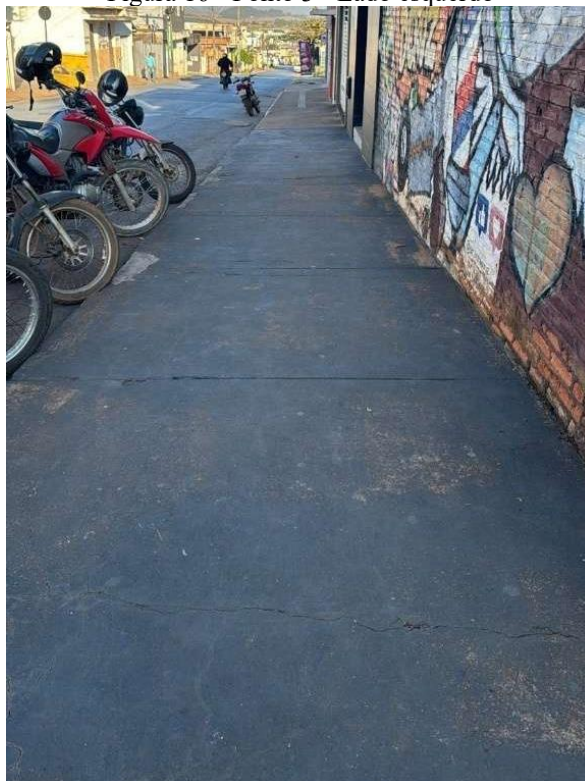
Figura 16 - Ponto 3 - Lado esquerdo

Na calçada correspondente ao lado esquerdo da via, a faixa livre apresenta aproximadamente 2,10 metros de largura, atendendo aos parâmetros mínimos estabelecidos pela ABNT NBR 9050:2020 para circulação acessível de pedestres. Quanto às condições permanentes da infraestrutura, não foram encontradas irregularidades no pavimento e inadequações relacionadas à inclinação transversal da calçada.

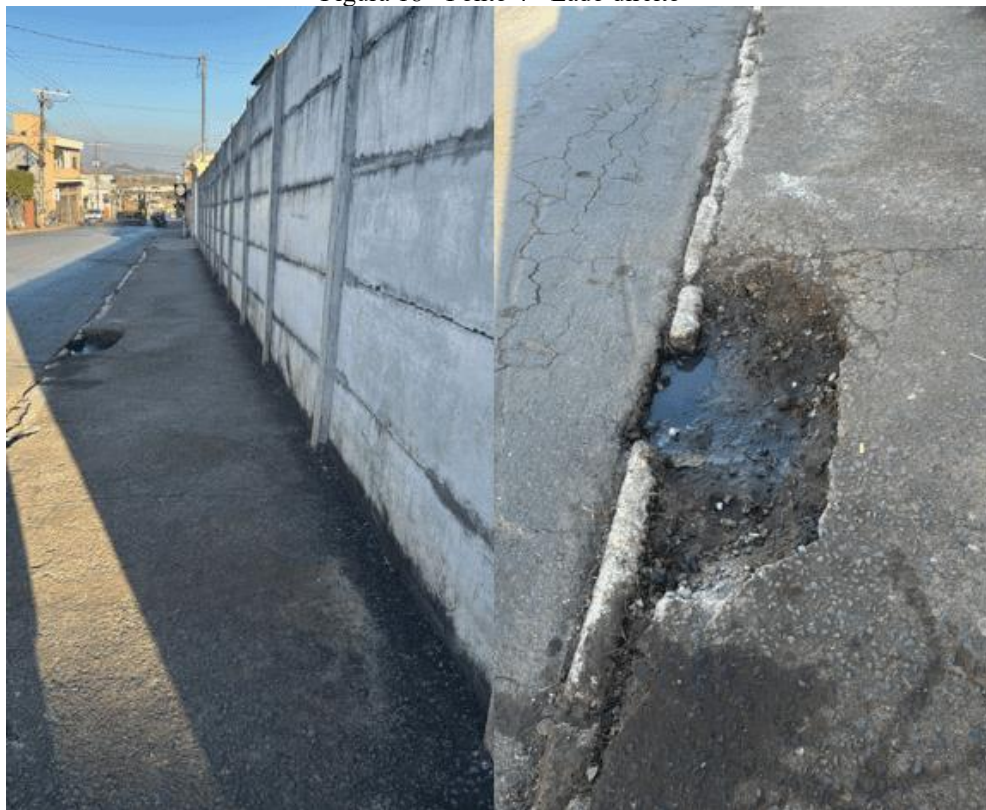
Figura 18 - Ponto 4 - Lado direito

Ao longo do percurso analisado, a faixa livre apresenta aproximadamente 1,65 metros de largura, valor compatível com os parâmetros mínimos estabelecidos pela ABNT NBR 9050:2020 para circulação de pedestres. A calçada não apresenta variações em relação à inclinação, sendo assim ela também se encontra em conformidade com a norma.

Quanto ao estado de conservação do pavimento, foram identificadas fissuras ao longo do trecho e a presença de um buraco na região próxima à guia, com acúmulo de água, caracterizando não conformidade quanto à integridade e regularidade da superfície. Essa condição representa risco de tropeços e quedas, especialmente para pessoas com mobilidade reduzida e usuários de cadeira de rodas.

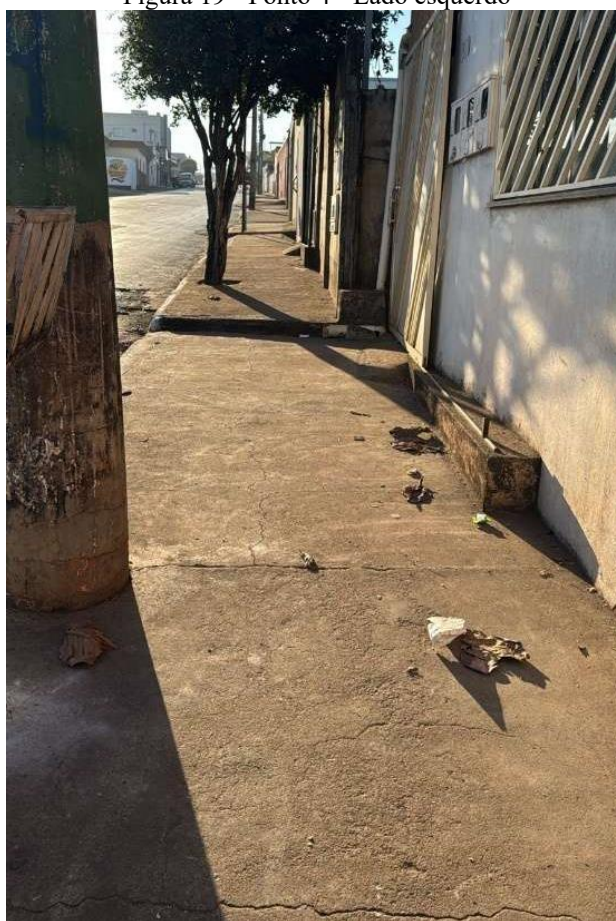
Figura 19 - Ponto 4 - Lado esquerdo

Neste trecho, a calçada apresenta largura suficiente para circulação de pedestres de 2,21 metros, permitindo o deslocamento ao longo do percurso e atendendo aos critérios mínimos estabelecidos pela ABNT NBR 9050:2020. O pavimento possui condições gerais adequadas, sem irregularidades significativas que impeçam a circulação. Entretanto, a presença de postes e árvores posicionados próximos à faixa de circulação reduz parcialmente o espaço livre em alguns pontos da calçada, mas não compromete a largura mínima exigida.

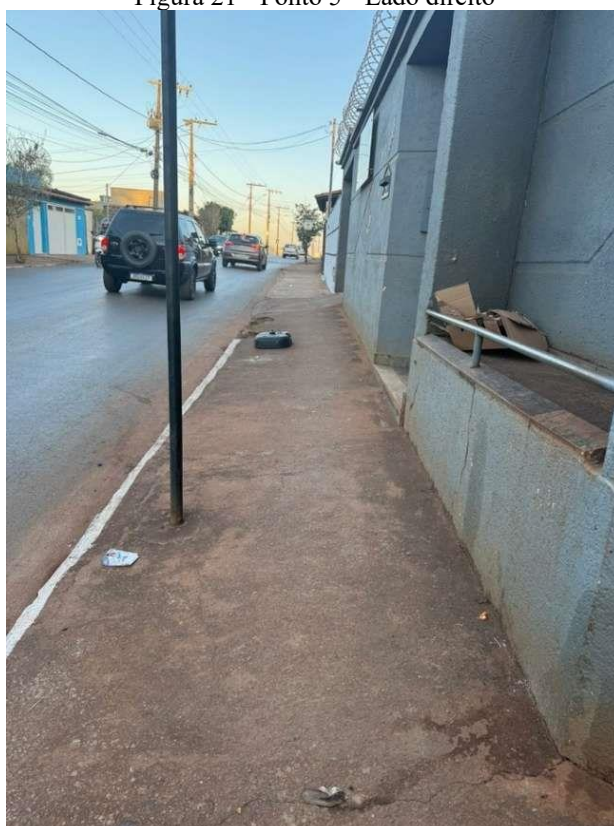
Figura 21 - Ponto 5 - Lado direito

A calçada deste trecho apresenta faixa livre de aproximadamente 1,82 metros de largura, atendendo aos requisitos mínimos estabelecidos pela ABNT NBR 9050:2020. A inclinação transversal do pavimento também está em conformidade com a norma. Foi identificado um obstáculo sobre a calçada, um suporte para placa publicitária, reduzindo o espaço disponível para circulação. Em razão disso, a faixa livre fica limitada, comprometendo principalmente a passagem de cadeirantes e pessoas com mobilidade reduzida.

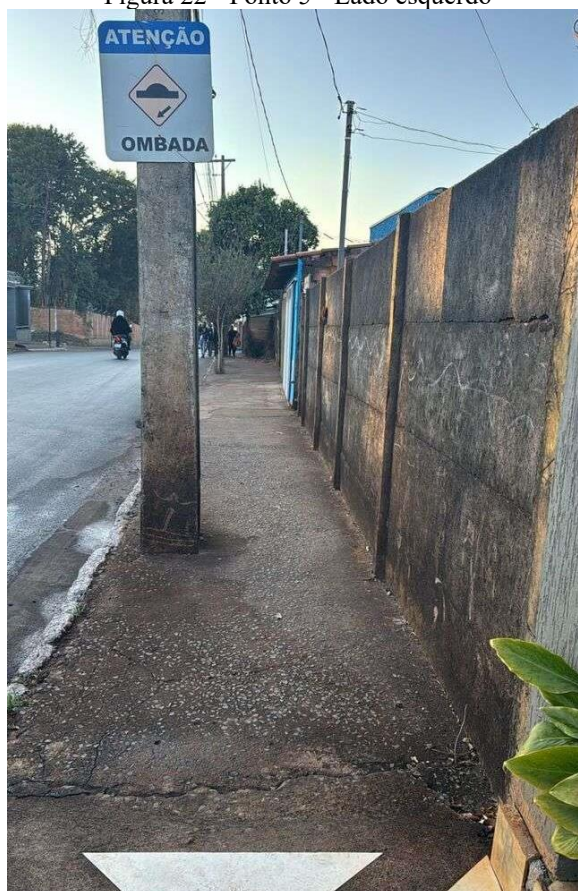
Figura 22 - Ponto 5 - Lado esquerdo

A calçada deste trecho apresenta faixa livre de aproximadamente 1,43 metros de largura, valor que atende ao mínimo estabelecido pela ABNT NBR 9050:2020, ainda que

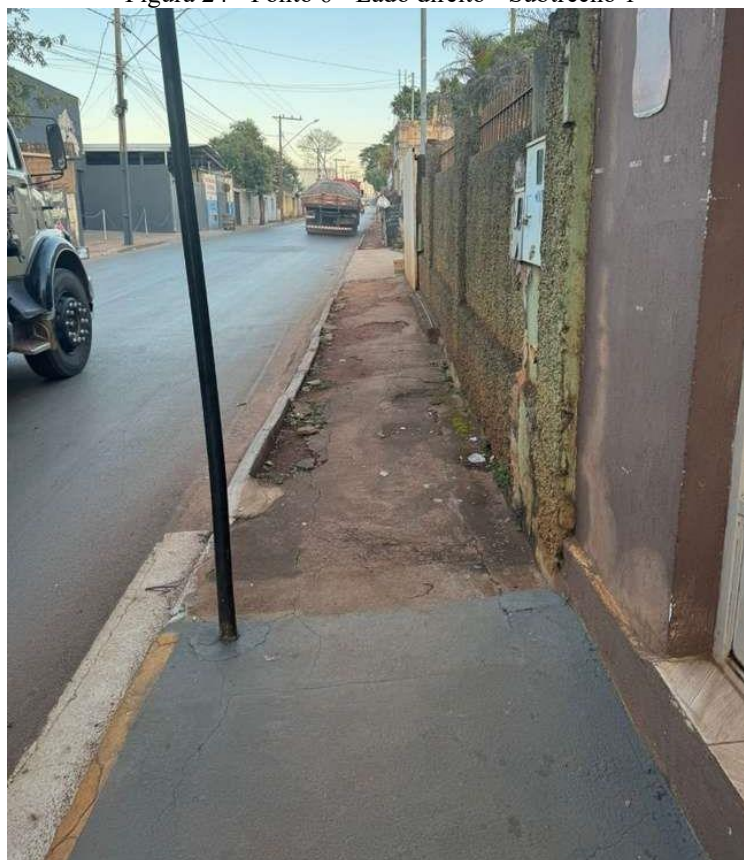
Figura 24 - Ponto 6 - Lado direito - Subtrecho 1

Neste local, a calçada apresenta faixa livre de circulação com aproximadamente 1,41 m de largura, atendendo ao parâmetro mínimo estabelecido pela ABNT NBR 9050:2020 para circulação de pedestres. Ademais, o pavimento apresenta desgaste e irregularidades ao longo do trecho, com partes sem acabamento adequado e presença de fissuras próximas à faixa de circulação. Essas condições reduzem o conforto e a segurança durante o deslocamento dos pedestres.

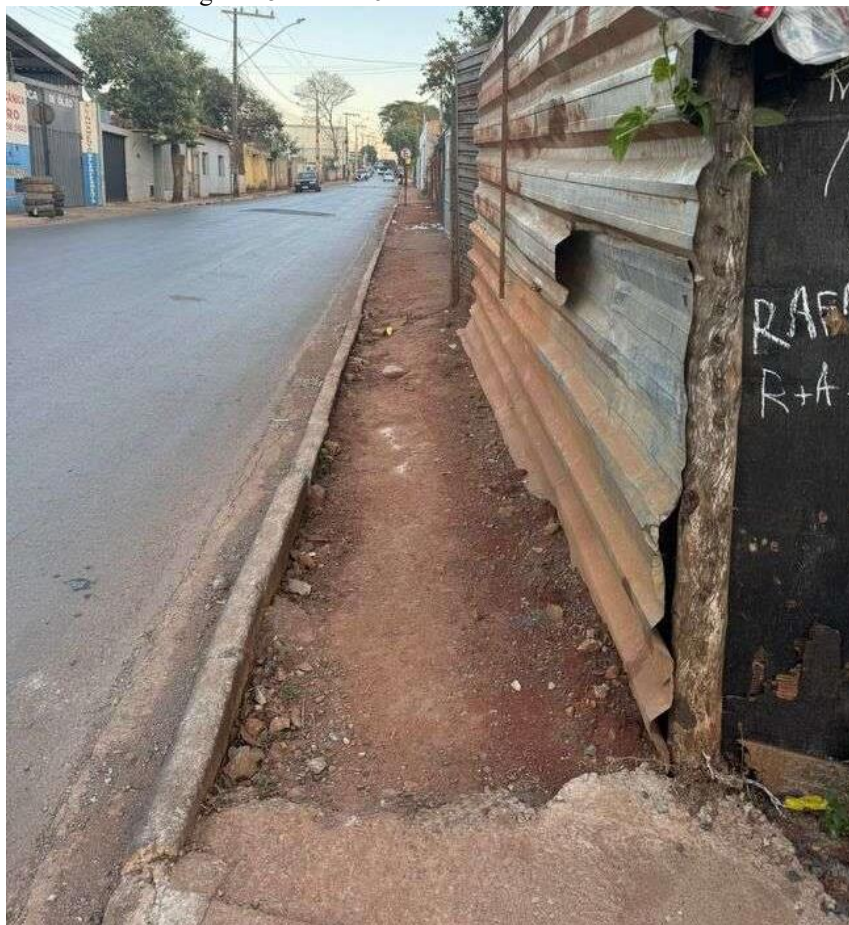
Figura 25 - Ponto 6 - Lado direito - Subtrecho 2

O subtrecho analisado apresenta faixa de circulação com aproximadamente 0,99 metros de largura, não atendendo aos requisitos mínimos estabelecidos pela ABNT NBR 9050:2020. Além disso, a ausência de pavimentação adequada compromete significativamente as condições de circulação dos pedestres, uma vez que o percurso é composto predominantemente por solo exposto e superfície irregular.

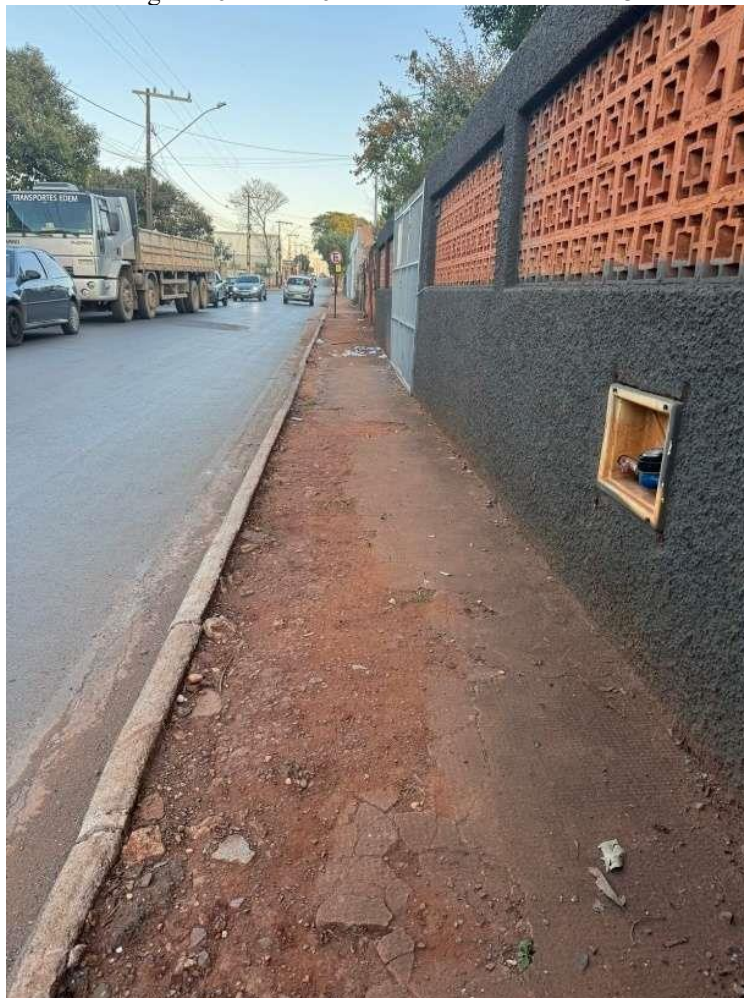
Figura 26 - Ponto 6 - Lado direito - Subtrecho 3

A faixa livre da calçada apresenta largura medida de 1,50 metros, atendendo ao mínimo recomendado pela ABNT NBR 9050:2020. Entretanto, as condições do percurso comprometem significativamente a acessibilidade do local. A área destinada à circulação é composta predominantemente por solo exposto e superfície irregular, sem pavimentação adequada. Também foram observados desníveis e trechos com erosão superficial, dificultando o deslocamento seguro dos usuários, principalmente de cadeirantes, idosos e pessoas com mobilidade reduzida.

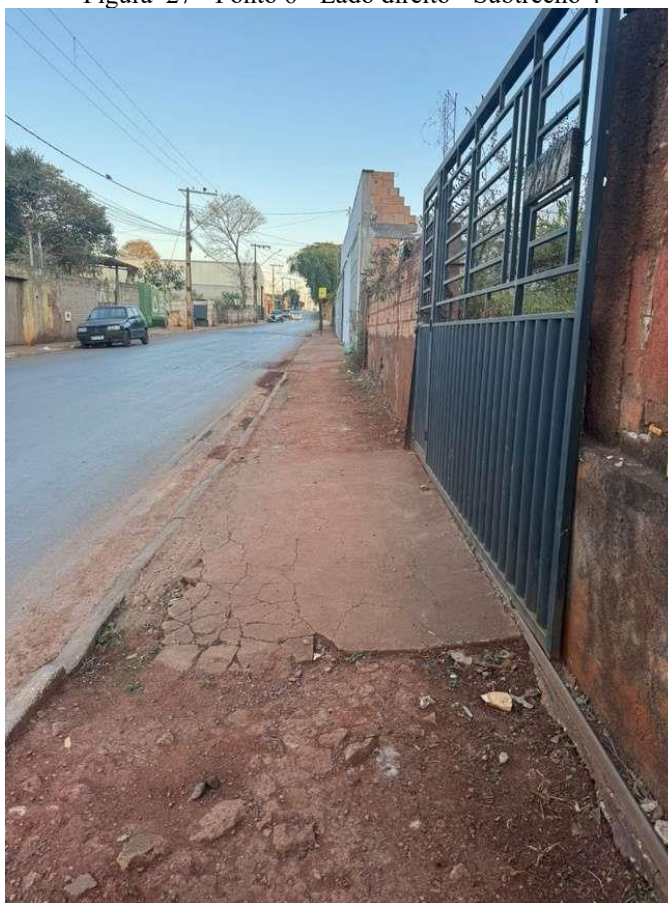
Figura 27 - Ponto 6 - Lado direito - Subtrecho 4

A calçada apresenta faixa livre com aproximadamente 2,20 metros de largura, atendendo aos requisitos mínimos estabelecidos pela ABNT NBR 9050:2020 para a circulação de pedestres. Entretanto, as condições do pavimento comprometem a acessibilidade do local. Foram observadas áreas com solo exposto, desgaste do revestimento e irregularidades ao longo da superfície de circulação. Em alguns pontos, há presença de rachaduras e desníveis que dificultam o deslocamento seguro dos pedestres, principalmente de cadeirantes, idosos e pessoas com mobilidade reduzida.

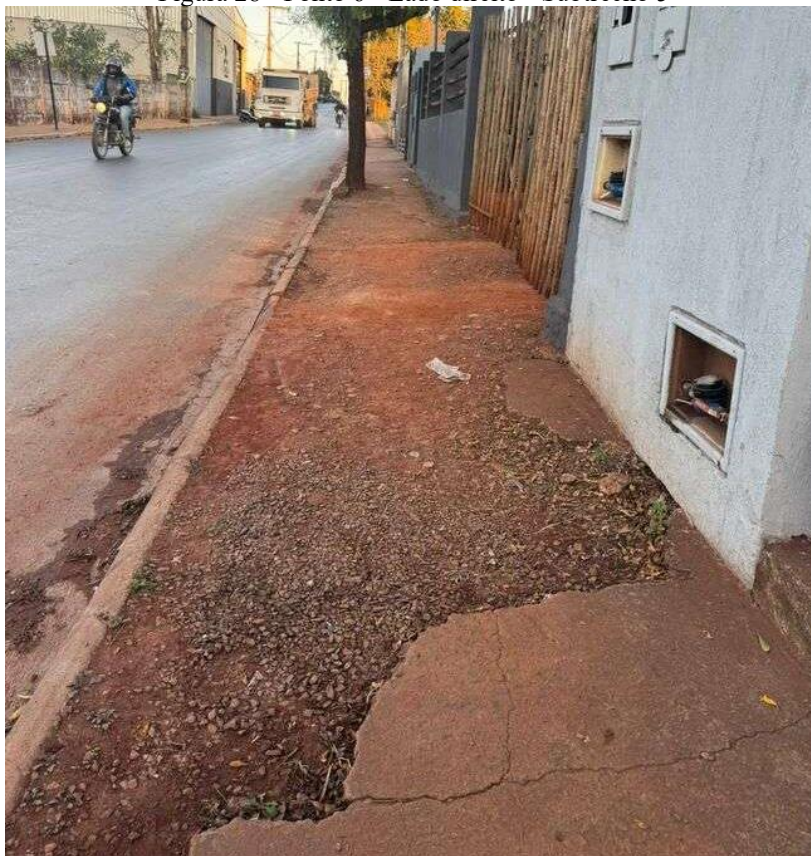
Figura 28 - Ponto 6 - Lado direito - Subtrecho 5

O subtrecho analisado apresenta condições inadequadas de acessibilidade devido à ausência de pavimentação regular ao longo da calçada. A superfície é composta predominantemente por solo exposto e brita, dificultando a circulação segura dos pedestres. Embora a largura da faixa livre de 1,37 metros seja suficiente no percurso, as condições do pavimento comprometem significativamente o deslocamento de cadeirantes, idosos e pessoas com mobilidade reduzida. Também foram observados irregularidades e desníveis ao longo da superfície de circulação.

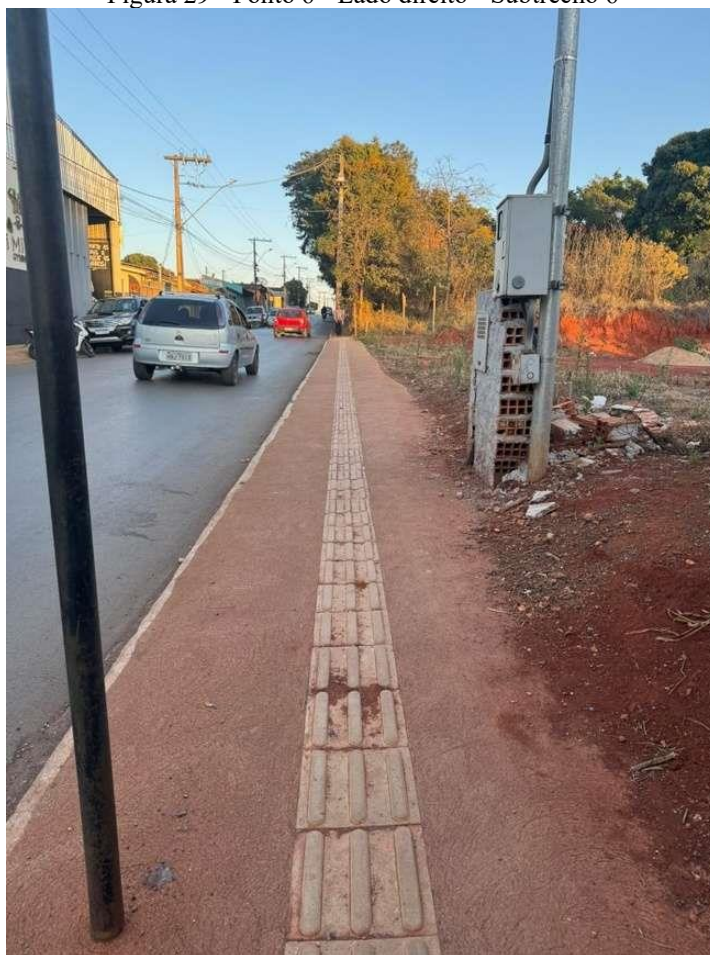
Figura 29 - Ponto 6 - Lado direito - Subtrecho 6

A calçada deste subtrecho apresenta largura de 1,53 metros sendo o suficiente para circulação de pedestres e atendendo ao mínimo recomendado pela ABNT NBR 9050:2020. O pavimento também possui condições adequadas de conservação, permitindo um deslocamento mais seguro ao longo do percurso. Diferente dos pontos anteriores, este subtrecho apresenta piso tátil direcional implantado na faixa de circulação, contribuindo para a orientação de pessoas com deficiência visual e demonstrando melhor adequação aos critérios de acessibilidade previstos na norma.

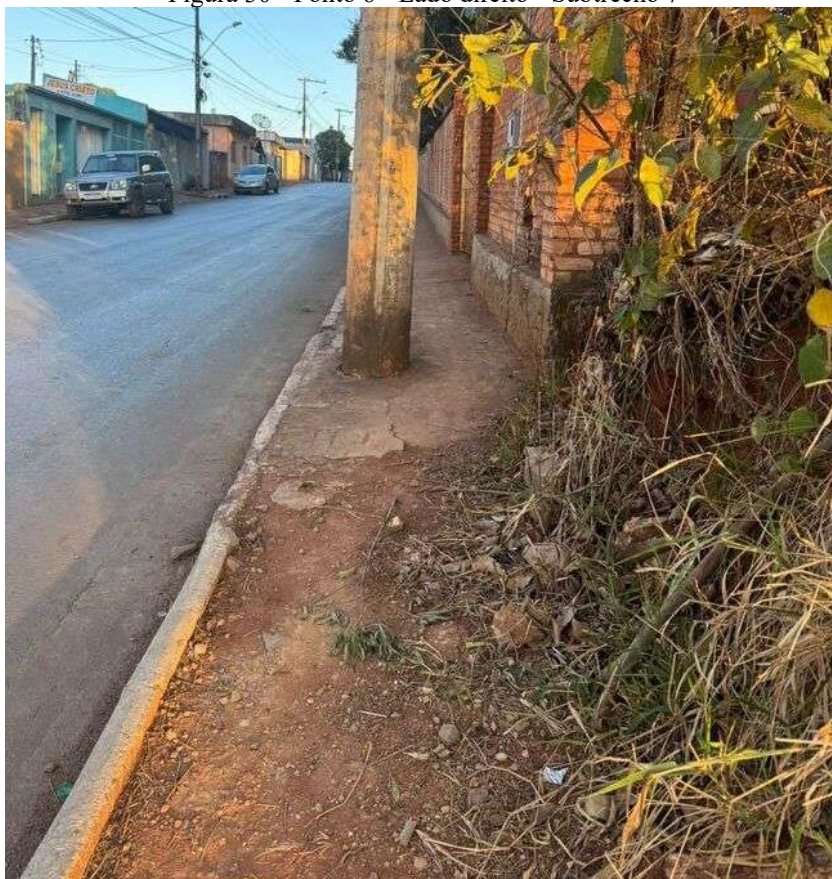
Figura 30 - Ponto 6 - Lado direito - Subtrecho 7

O subtrecho analisado apresenta faixa livre de circulação com 1,15 metros de largura, valor inferior ao mínimo estabelecido pela ABNT NBR 9050:2020 para a circulação acessível de pedestres. Além disso, o estreitamento é agravado pela presença de um poste implantado diretamente sobre a calçada, comprometendo a continuidade da rota acessível e dificultando a passagem, principalmente de cadeirantes e pessoas com mobilidade reduzida. Além da interferência causada pelo poste, parte da área destinada à circulação apresenta solo exposto e ausência de pavimentação adequada, comprometendo a regularidade da superfície e reduzindo as condições de conforto e segurança durante o deslocamento.

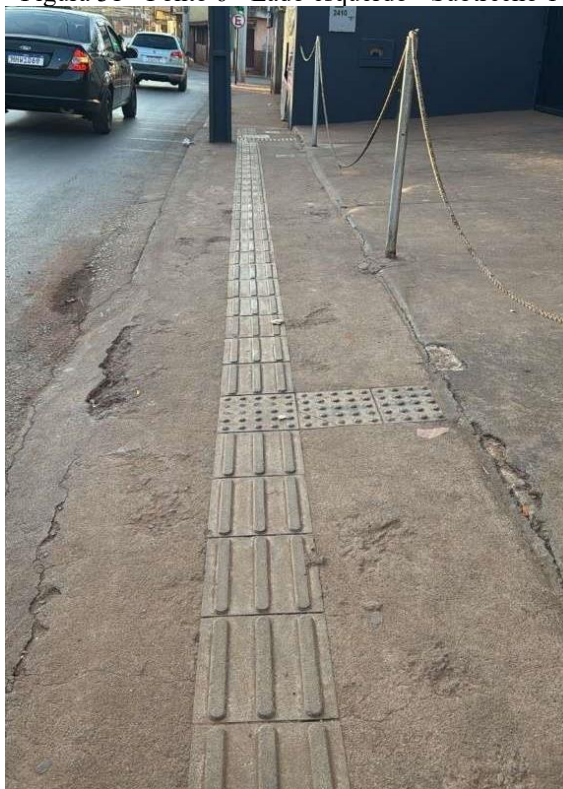
Figura 31 - Ponto 6 - Lado esquerdo - Subtrecho 1

O subtrecho apresenta largura suficiente para circulação de pedestres de 1,43 metros, atendendo ao critério mínimo estabelecido pela ABNT NBR 9050:2020. O pavimento também possui condição boa de conservação, permitindo o deslocamento ao longo do percurso. O local conta com piso tátil direcional e piso tátil de alerta, contribuindo para a orientação de pessoas com deficiência visual e demonstrando melhor adequação aos parâmetros de acessibilidade em comparação a outros pontos analisados.

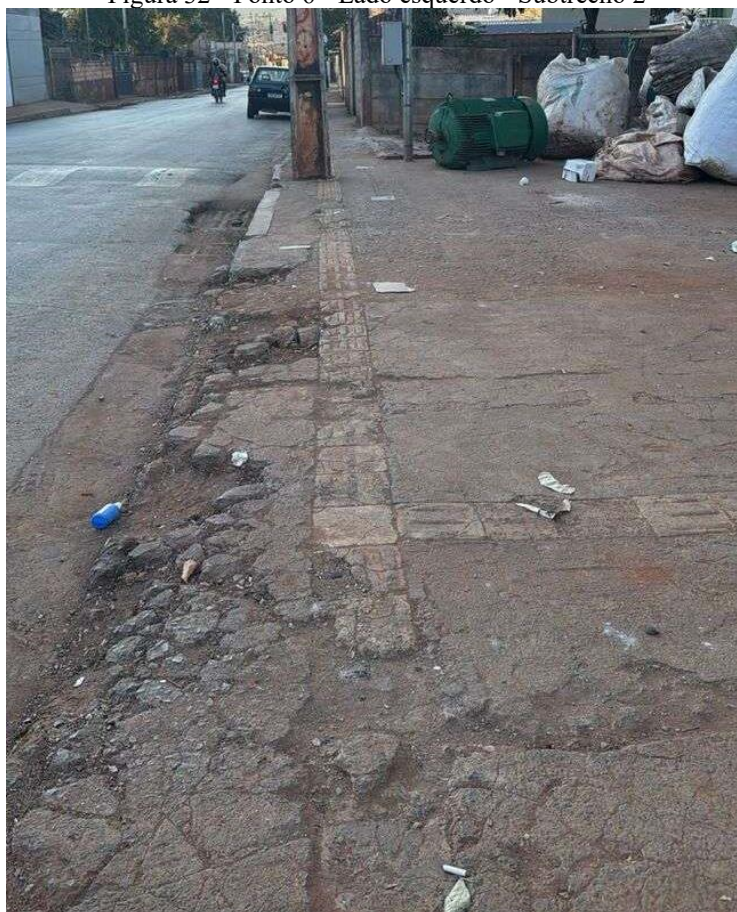
Figura 32 - Ponto 6 - Lado esquerdo - Subtrecho 2

O subtrecho analisado apresenta diversas inadequações relacionadas à acessibilidade, comprometendo a circulação segura dos pedestres ao longo da calçada. Embora exista faixa destinada à circulação, o pavimento apresenta desgaste significativo, com irregularidades e desníveis ao longo do percurso, além de apenas 0,70 metros de largura, não atendendo ao mínimo recomendado pela ABNT NBR 9050:2020. Em alguns pontos, a superfície encontra-se deteriorada, dificultando principalmente o deslocamento de cadeirantes, idosos e pessoas com mobilidade reduzida.

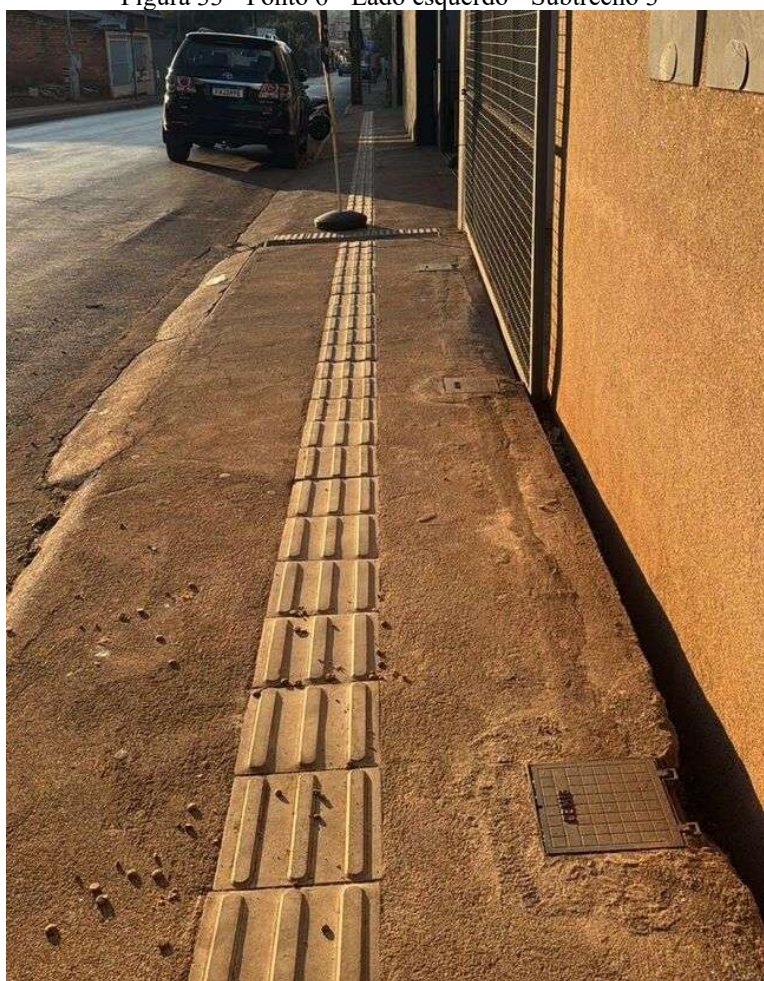
Figura 33 - Ponto 6 - Lado esquerdo - Subtrecho 3

A calçada analisada apresenta boas condições de circulação, com faixa livre de aproximadamente 1,30 metros de largura, em conformidade com o requisito mínimo estabelecido pela ABNT NBR 9050:2020 para a circulação de pedestres ao longo do subtrecho. O pavimento encontra-se em condições adequadas de conservação, com superfície regular e sem irregularidades significativas que comprometam a mobilidade dos usuários. Além disso, o

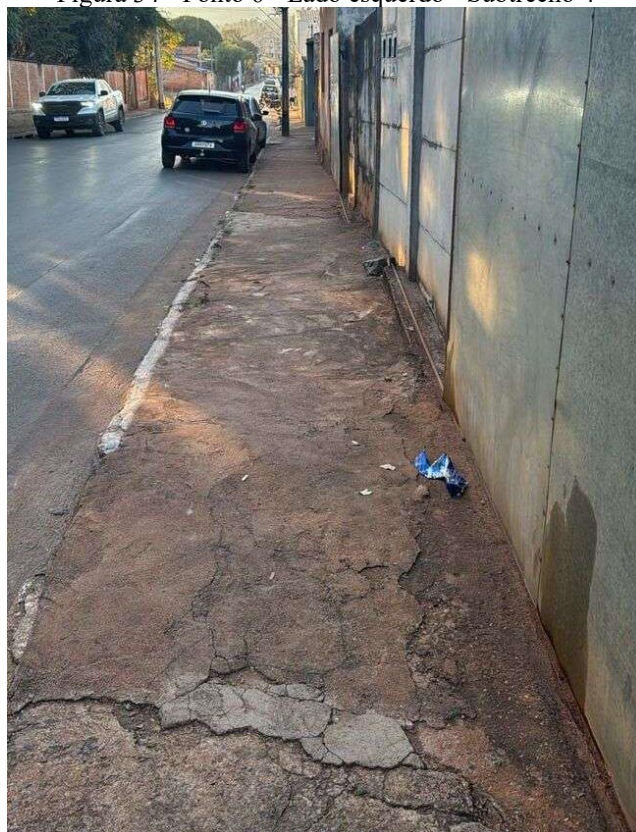
Figura 34 - Ponto 6 - Lado esquerdo - Subtrecho 4

O subtrecho analisado apresenta faixa livre com largura suficiente para circulação de pedestres, sendo de 1,70 metros, atendendo ao mínimo recomendado pela ABNT NBR 9050:2020. Entretanto, as condições do pavimento comprometem a acessibilidade do local. A superfície apresenta desgaste significativo, com fissuras, rachaduras e irregularidades ao longo da calçada, dificultando o deslocamento seguro dos usuários. Apesar da largura permitir a

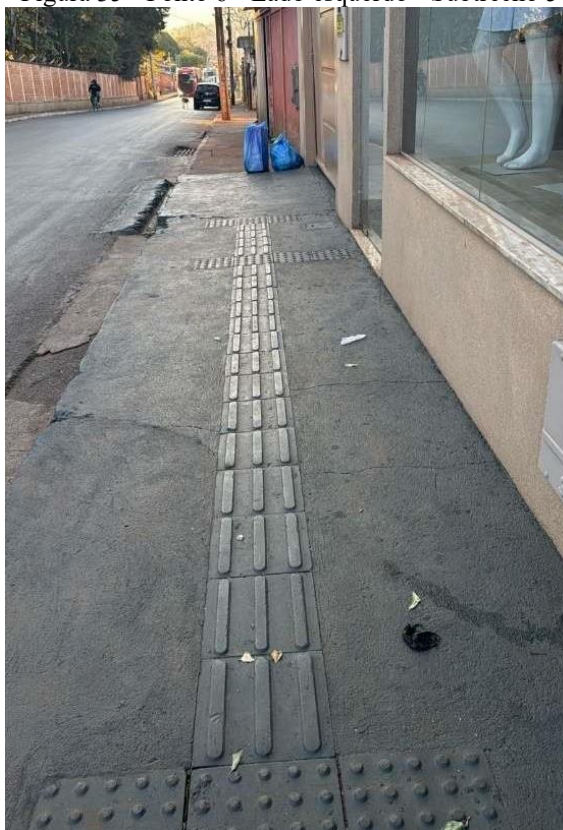
Figura 35 - Ponto 6 - Lado esquerdo - Subtrecho 5

A calçada deste subtrecho apresenta melhores condições de acessibilidade em comparação aos trechos e subtrechos anteriores. A faixa livre possui largura suficiente para circulação de pedestres com 1,56 metros, atendendo ao mínimo recomendado pela ABNT NBR 9050:2020.

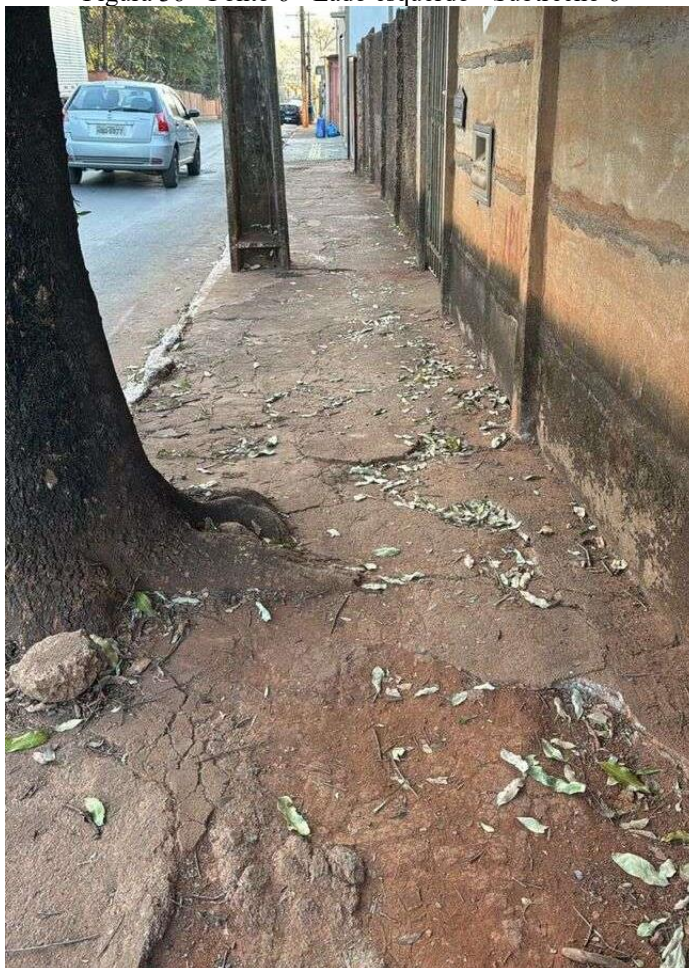
Figura 36 - Ponto 6 - Lado esquerdo - Subtrecho 6

O subtrecho apresenta condições inadequadas de acessibilidade devido à presença de obstáculos na faixa de circulação e às condições irregulares do pavimento. A largura da calçada fica comprometida em determinados pontos pela presença de árvore e poste posicionados diretamente no percurso dos pedestres, reduzindo a continuidade da rota acessível e dificultando a passagem de cadeirantes e pessoas com mobilidade reduzida, porém após essas interferências, a largura volta a atender à norma ABNT NBR 9050:2020 com 1,49 metros de largura.

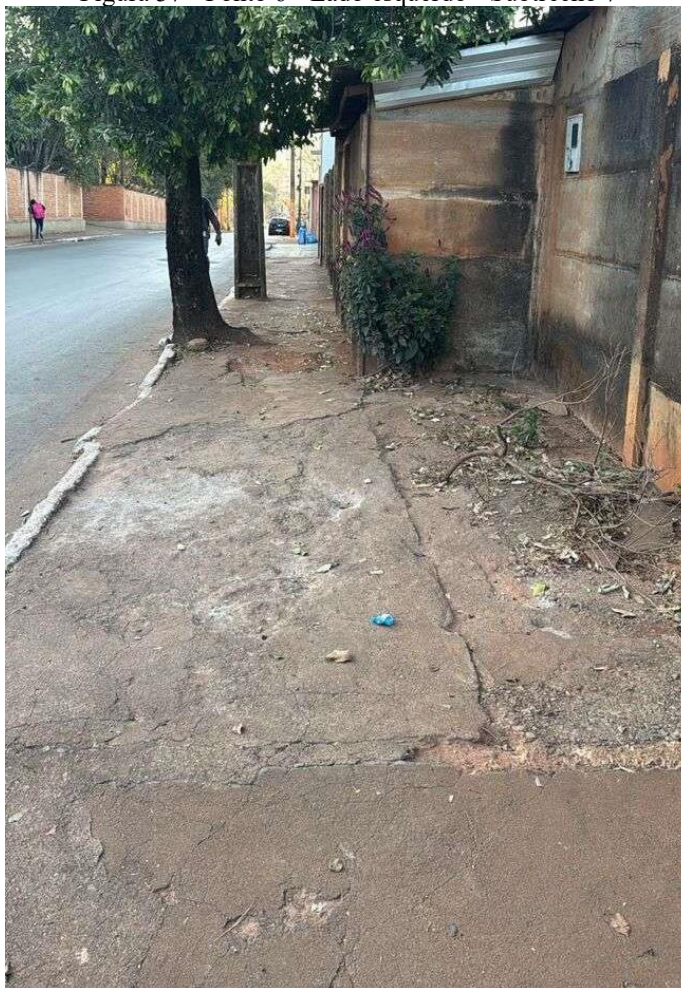
Figura 37 - Ponto 6 - Lado esquerdo - Subtrecho 7

A calçada analisada apresenta largura de 1,71 metros, atendendo à faixa livre mínima estabelecida pela norma ABNT NBR 9050:2020. Ainda assim, a condição geral do piso compromete a qualidade do deslocamento ao longo do subtrecho. O pavimento apresenta fissuras, desgaste e irregularidades na superfície, além de pontos com solo exposto e acúmulo de detritos. Essas condições reduzem o conforto da circulação e dificultam principalmente a passagem de cadeirantes, idosos e pessoas com mobilidade reduzida.
