INSTITUTO FEDERAL DE EDUCAÇÃO E CIÊNCIA E TECNOLOGIA DE  
MINAS GERAIS - CAMPUS OURO PRETO  
TECNOLOGIA EM CONSERVAÇÃO E RESTAURO

**MANUAL DE CONSERVAÇÃO:** Museu do Oratório, antiga Casa do Noviciado e Anexo

Trabalho de conclusão de curso apresentado ao Curso de Tecnologia em Conservação e Restauro do Instituto Federal de Minas Gerais - Campus Ouro Preto para obtenção do grau Tecnólogo em Conservação e Restauro. Orientador: Régis Eduardo Martins.

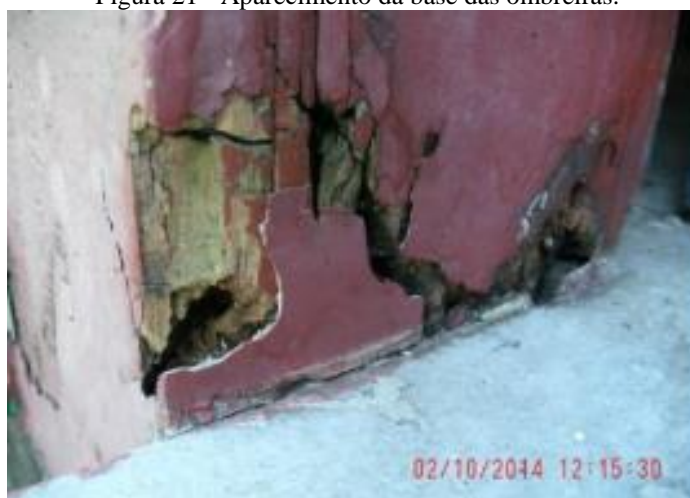
Figura 21 - Aparecimento da base das ombreiras.

Segundo Nunes (2014), a figura 21 mostra a degradação ocorrida pelas intempéries, à intensa exposição à umidade vinda das águas das chuvas, que causaram o apodrecimento da base dessas ombreiras.

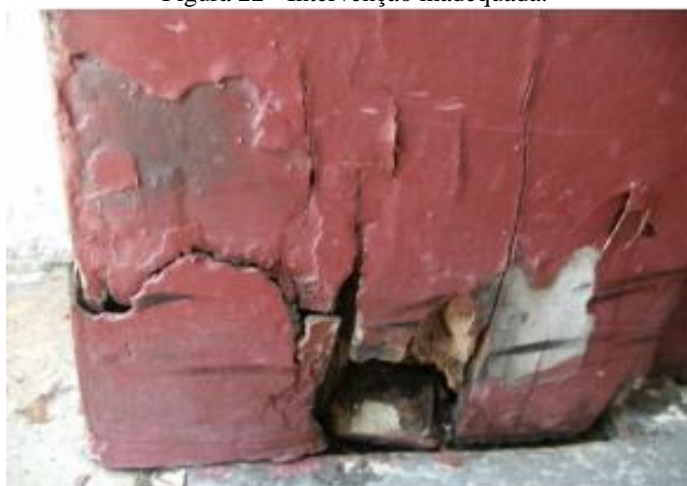
Figura 22 - Intervenção inadequada.

Além disso, o autor identifica algumas intervenções que intensificaram os danos (FIG. 22), como o uso de argamassa acrílica para vedação ou consolidação de partes das ombreiras. Essa intervenção impediu que a umidade vinda das águas das chuvas evaporasse o que acelerou o apodrecimento das bases dessas ombreiras.

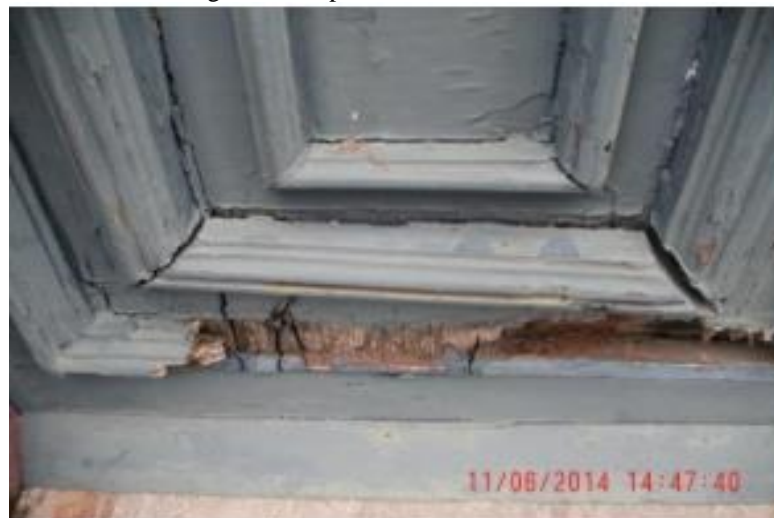
Figura 24 - Apodrecimento da moldura.

Esse tipo de ocorrência pode estar associado à falta de manutenção, isto é, pela falta da renovação das camadas de sacrifício, sendo ela a pintura, leva ao apodrecimento das partes inferiores das esquadrias. (FIG. 24).

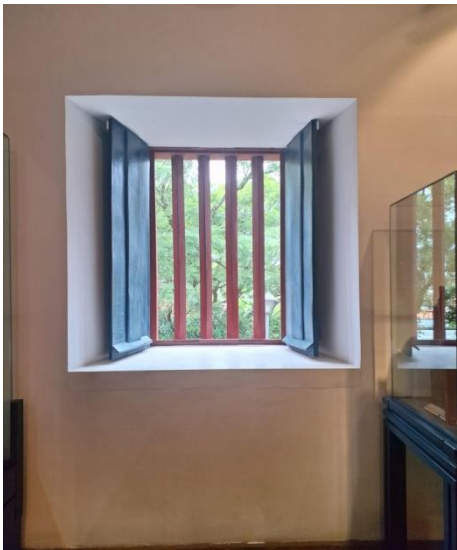
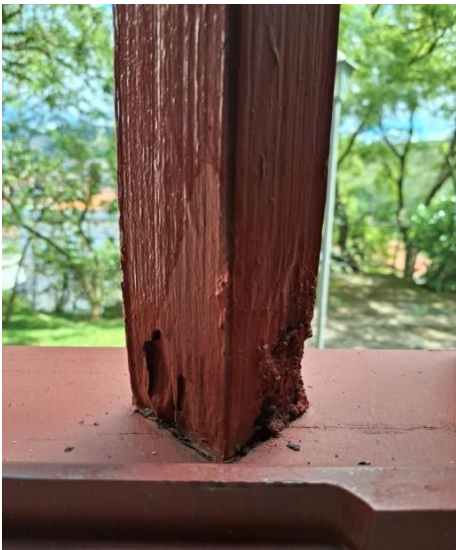
<b>Pavimento:</b> Térreo.	<b>Elemento:</b> Gradil da janela.	<b>Data:</b> 14 de março de 2024.
<b>Vista:</b> Fachada posterior.		<b>Ficha:</b> 1/9.
<b>Descrição:</b> Estágio inicial de apodrecimento do gradil em madeira, em decorrência da ausência de ações de conservação. Além disso, verificou o uso de materiais incompatíveis, o que altera a resistência do material.

Ainda, como foi identificado o material ferruginoso em estado de degradação avançada, recomenda-se que anterior a recomposição da área, faça a aplicação do Fundo Convertedor de Ferrugem (PCF) ou material similar, com intuito de paralisar esse processo de degradação, garantindo a preservação da madeira do gradil, envolta a essa estrutura metálica.

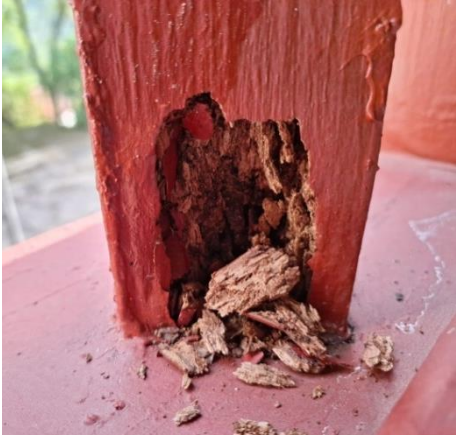
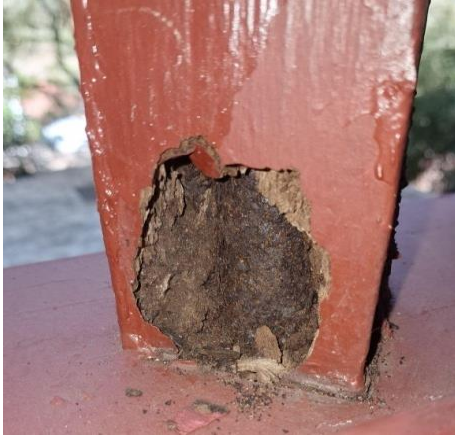
<b>Pavimento:</b> Térreo.	<b>Elemento:</b> Gradil da janela.
<b>Data:</b> 23 de março de 2024.	<b>Data:</b> 14 de maio de 2024.
<b>Vista:</b> Fachada posterior.	<b>Ficha:</b> 2/9.
<p><b>Descrição:</b> O avanço no processo de degradação foi observado ao longo de dois meses, iniciando em 14 de março e utilizando a fotografia mais atualizada de 14 de maio. Portanto, além da ausência de intervenções conservacionistas supracitadas, acredita-se que o acúmulo de águas das chuvas tenha promovido a degradação do material ferruginoso localizado no interior da estrutura de madeira, assim, resultando na aceleração do processo de deterioração do gradil.</p>

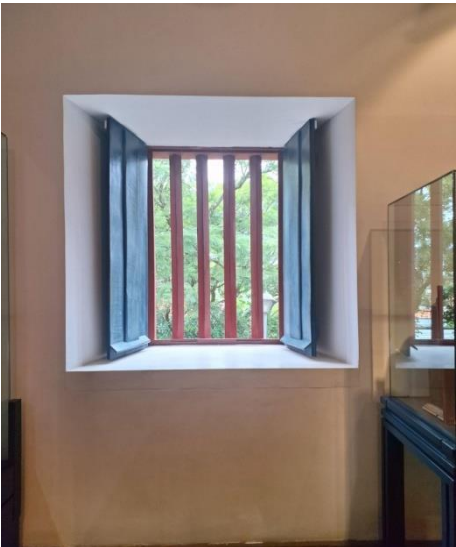
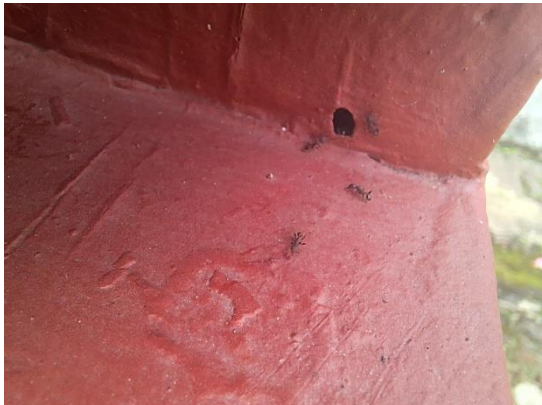
<b>Pavimento:</b> Térreo.	<b>Elemento:</b> Gradil da janela.	<b>Data:</b> 02 de abril de 2024.
<b>Vista:</b> Fachada posterior.	<b>Ficha:</b> 3/9.	
<p><b>Descrição:</b> Presença de galerias no marco da janela, ocasionada por cupins, e atualmente colonizada por insetos da ordem <i>Hymenoptera</i>, da família Formicidae.</p>

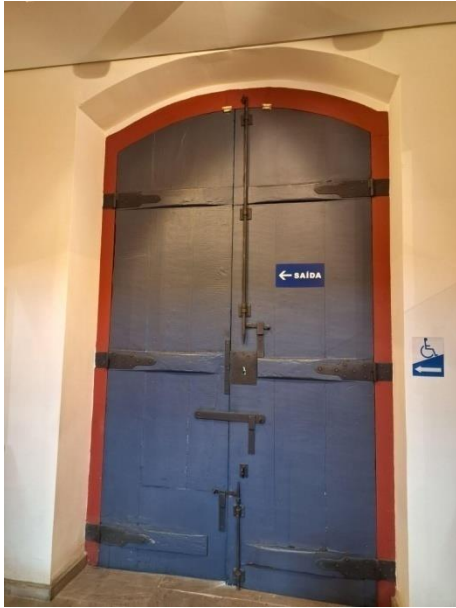
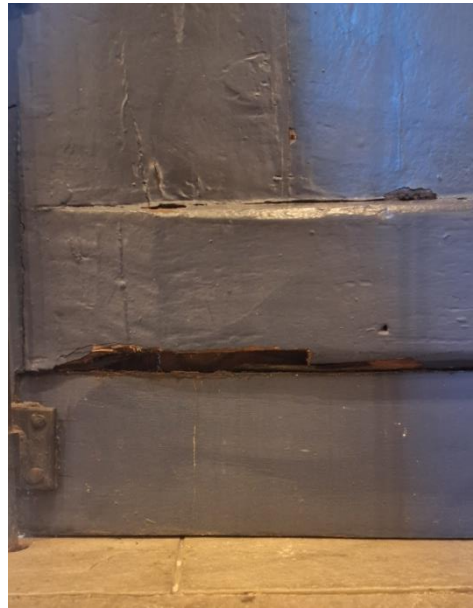
**Elemento:** Barrado da porta principal de entrada.

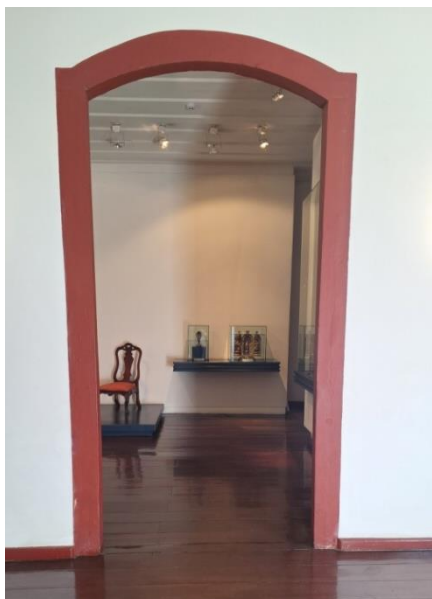
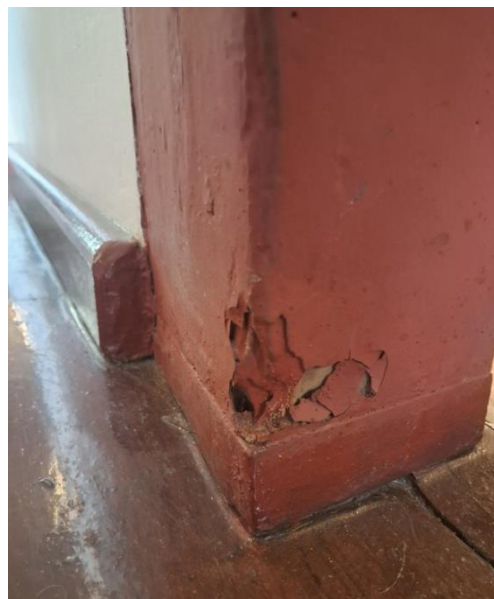
**Elemento:** Base do marco.

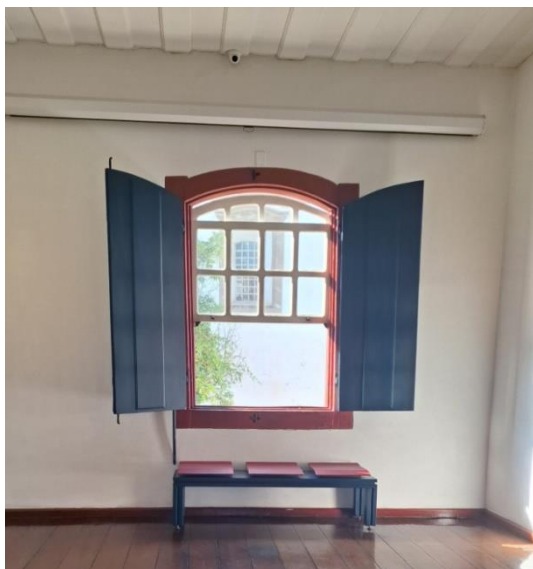
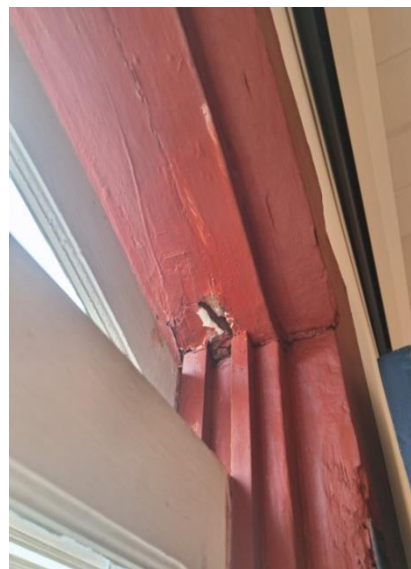
**Elemento:** Verga da janela

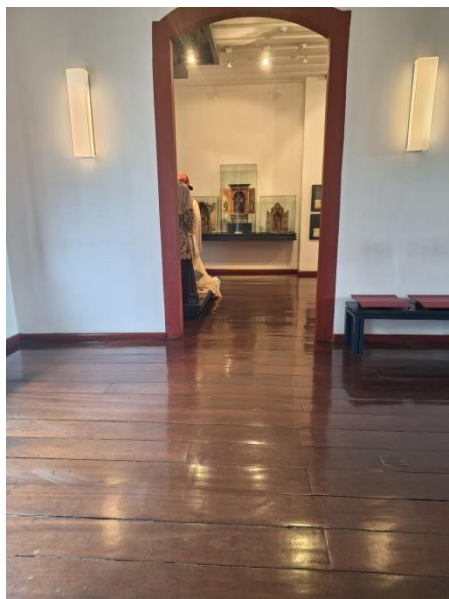
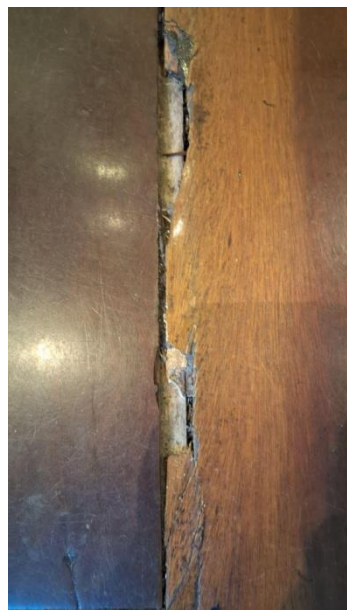
**Elemento:** Assoalho.

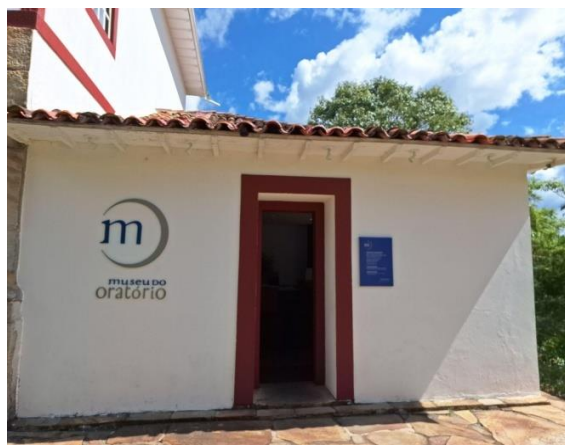
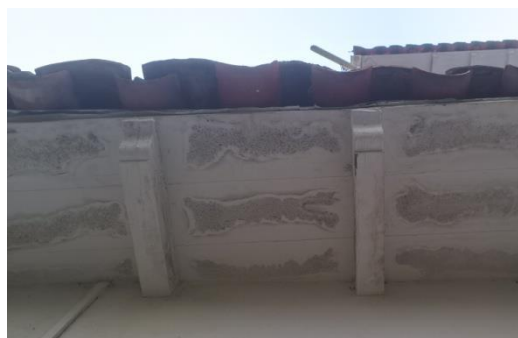
**Elemento:** Beiral.

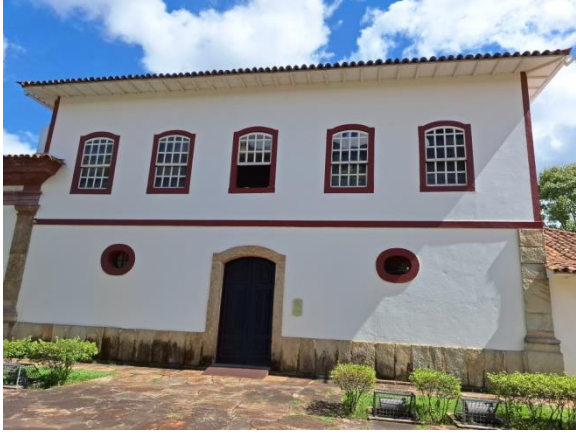
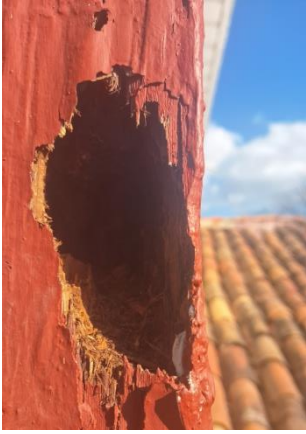
<b>Pavimento:</b> 1º Pavimento.	<b>Elemento:</b> Esteio.	<b>Data:</b> 04 de julho de 2024.
<b>Vista:</b> Fachada frontal.		<b>Ficha:</b> 9/9.
<p><b>Descrição:</b> Considerando o surgimento repentino do dano e os relatos fornecidos pelos funcionários do Museu do Oratório, conclui-se que o agente biológico responsável por essa perfuração é um pica-pau.</p>

Os danos podem advir de diferentes ordens, como as perfurações causadas por um pica-pau, uma ave da família Picidae. O diagnóstico dessas patologias é crucial para a preservação e longevidade das estruturas das edificações e do acervo, sendo fundamental considerar agentes surpresas, como no caso mencionado.

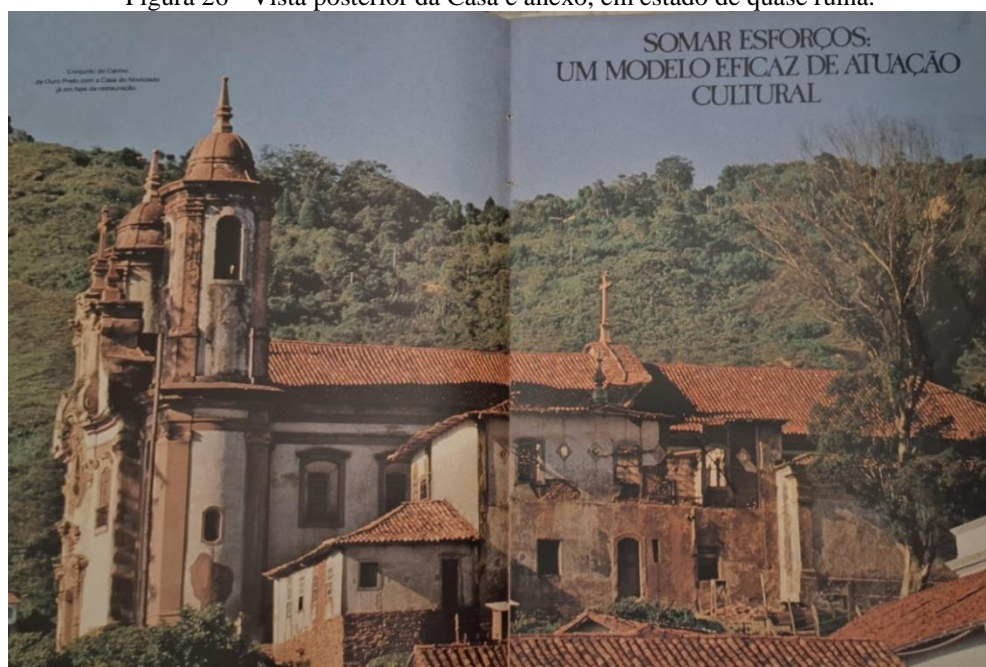
Figura 26 - Vista posterior da Casa e anexo, em estado de quase ruína.

A partir das fotografias encontradas, conseguimos entender o avanço das degradações pela comparação entre as figuras de números 25 e 26. Na segunda imagem, a edificação está em estado de quase ruína. Além dos desprendimentos de argamassa, notou-se a perda de parte do telhado e dos sistemas construtivo.

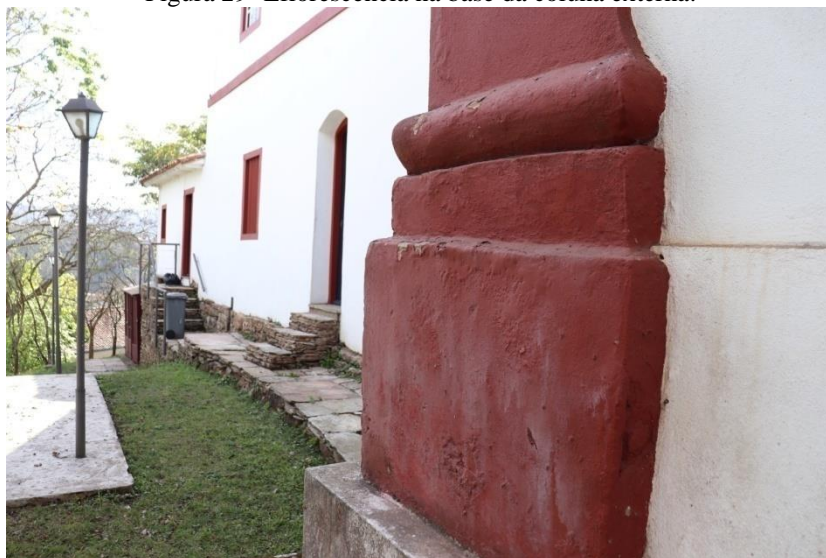
Figura 29- Eflorescência na base da coluna externa.

Além das eflorescências observadas nos elementos construtivos internos do cemitério, também foram notados sinais desse dano na parte externa, especialmente na base das paredes próximas ao Museu, conforme ilustrado abaixo. Embora não tenham sido detectados sinais de salitre nas paredes do MO, é importante destacar que o edifício passou por um processo de repintura externa em 2023.

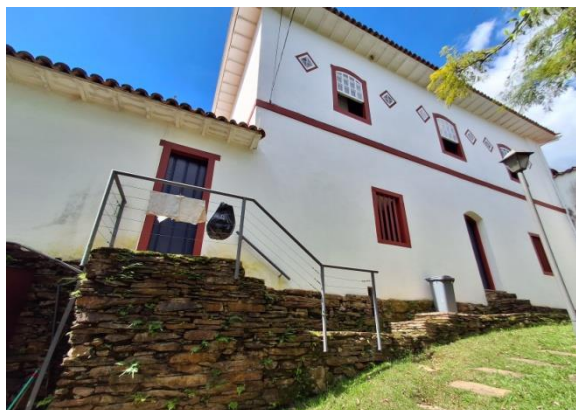
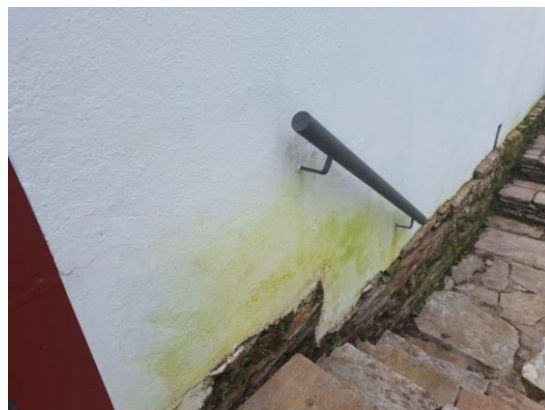
**Elemento:** Parede externa.

**Descrição:** A pátina biológica, decorrente do acúmulo de águas das chuvas insuficientemente drenadas, acaba infiltrando-se na base.

Para evitar manchas de umidade, devem efetuar a limpeza mecânica das calhas e condutores de água pluvial, além da verificação de telhas quebradas, evitando danos às paredes e fundações das edificações.

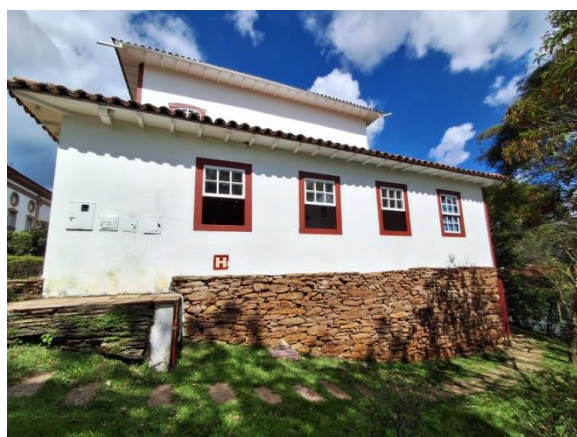
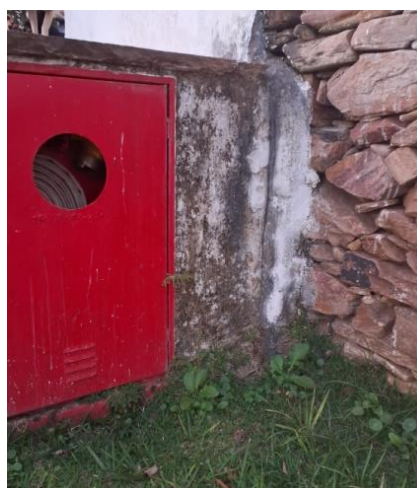
**Elemento:** Parede externa.

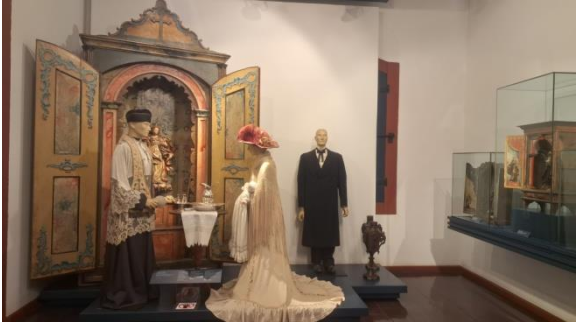
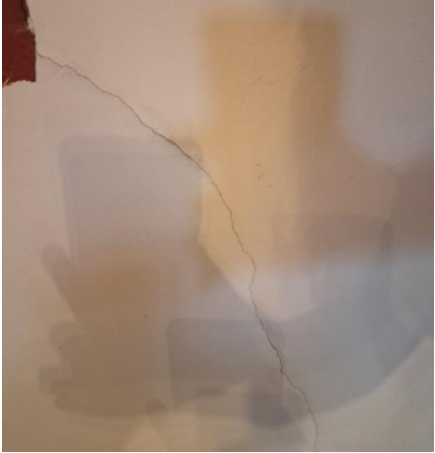
<b>Pavimento:</b> 1º Pavimento.	<b>Elemento:</b> Parede interna.	<b>Data:</b> 23 de março 2024.
<b>Vista:</b> Fachada frontal.		<b>Ficha:</b> 3/6.
<b>Descrição:</b> Fissura próxima à janela representa o primeiro estágio da patologia, caracterizado por aberturas finas (de até 1 mm) e alongadas, geralmente superficiais. Este dano pode estar associado à utilização de cimento na argamassa empregada no adobe.

Durante as visitas *in loco*, foram observadas fissuras, ocasionadas por diferença de resistência, em diversas áreas do edifício. Acredita-se que estas fissuras sejam causadas pela adição de cimento à mistura da argamassa. A diferença de comportamento entre os materiais resulta em maior rigidez da argamassa. Além disso, o cimento, por ser poroso, absorve a água do sistema construtivo em adobe, levando à retração, desprendimentos, fissuras e trincas.

Para as fissuras, recomenda-se a recomposição pontual nas áreas afetadas. Em concordância com Pinheiro *et al.* (2009), deve-se, inicialmente, abrir a trinca ou fissura com ferramentas apropriadas, resultando numa abertura com perfil em 'V'. Em seguida, deve-se escovar para eliminar o pó com uma escova de cerdas macias. Por último, preencher o sulco com argamassas mistas, utilizando cimento, cal e areia na proporção de 1:2:9.

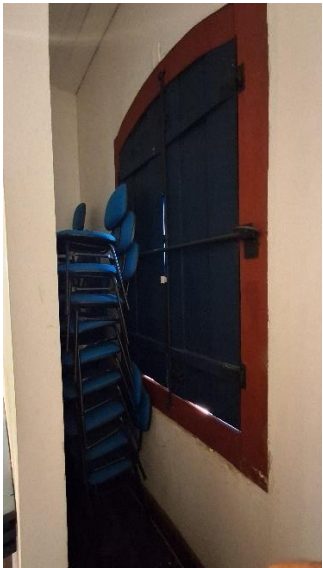
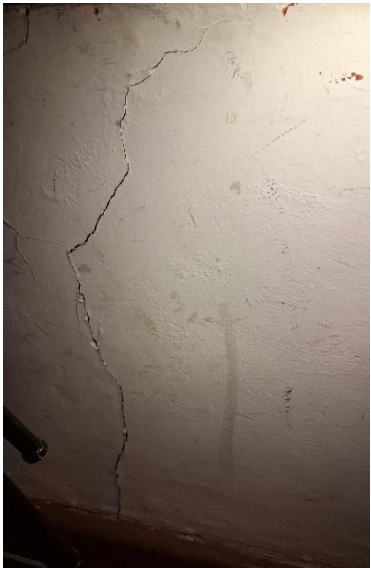
<b>Pavimento:</b> 1º Pavimento (Casa).	<b>Elemento:</b> Parede interna.	<b>Data:</b> 13 de julho 2024.
<b>Vista:</b> Fachada lateral direita.		<b>Ficha:</b> 4/6.
<b>Descrição:</b> Trinca abaixo do peitoril da janela, com abertura de 1,3 mm. Este dano pode estar associado à utilização de cimento na argamassa empregada no adobe. Além disso, identificou-se sujidade por toda parede.

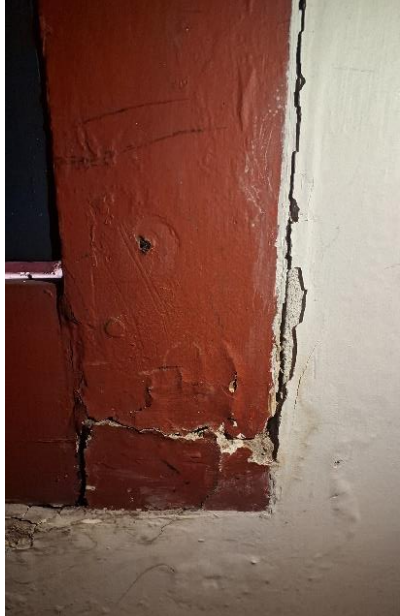
<b>Pavimento:</b> 1º Pavimento (Casa).	<b>Elemento:</b> Parede interna.	<b>Data:</b> 13 de julho 2024.
<b>Vista:</b> Fachada lateral direita.	<b>Ficha:</b> 5/6.	
<b>Descrição:</b> A retração da argamassa pode ocorrer devido à diferença de comportamento entre o sistema construtivo em adobe e a adição de cimento à argamassa de revestimento.

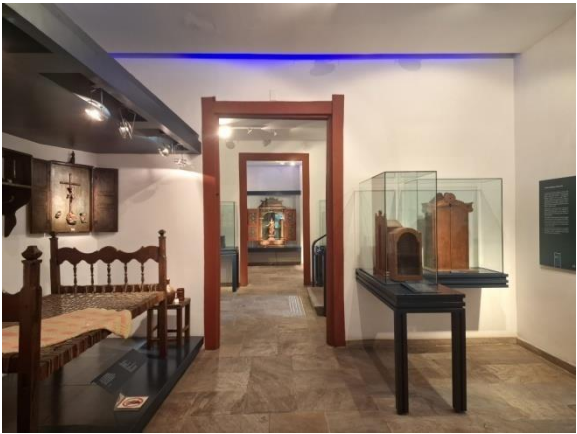
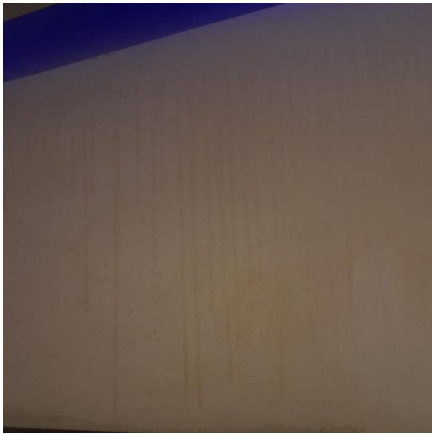
<b>Pavimento:</b> Térreo (Casa).	<b>Elemento:</b> Parede interna.	<b>Data:</b> 13 de julho 2024.
<b>Vista:</b> --	<b>Ficha:</b> 6/6.	
<b>Descrição:</b> Manchas em decorrência do uso de produtos químicos, para executar a dedetização.

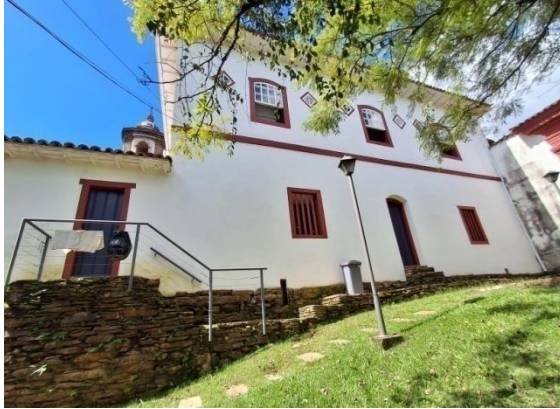
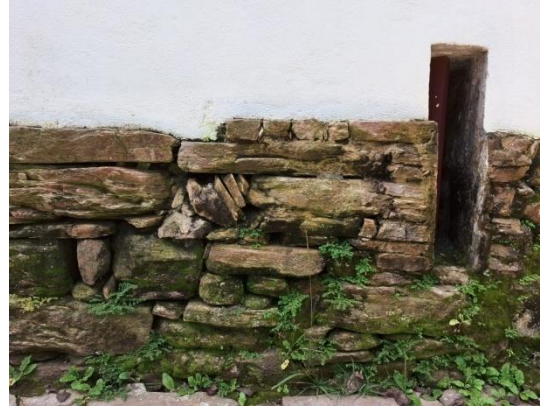
**Elemento:** Parede externa.

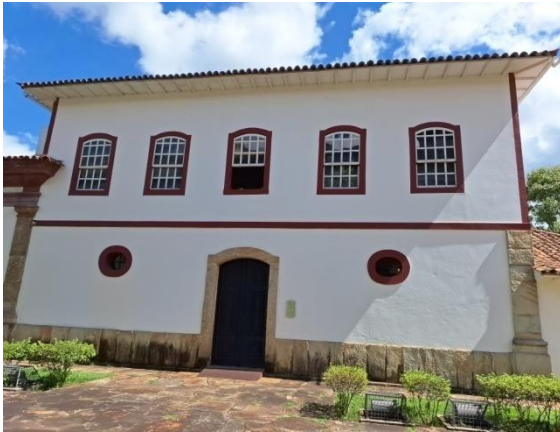
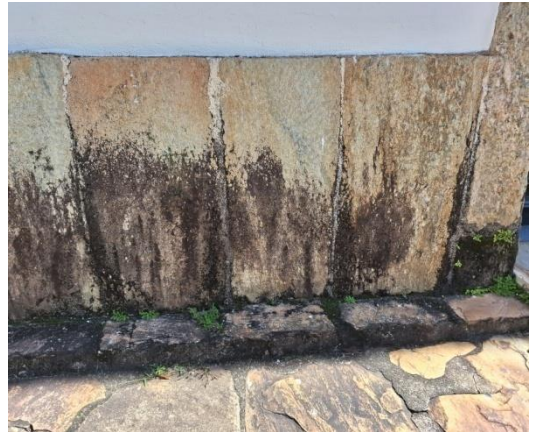
Na fachada frontal, especificadamente no barrado de pedra, foram observadas manchas de umidade. Esse problema está associado ao acúmulo de água na base da edificação, decorrente das condições climáticas. A absorção contínua dessa umidade pelas pedras resulta na formação de manchas, indicando a necessidade de intervenções para melhorar a drenagem dessa área, a fim de evitar danos estruturais e preservar a estética da fachada.

**Elemento:** Parede externa.

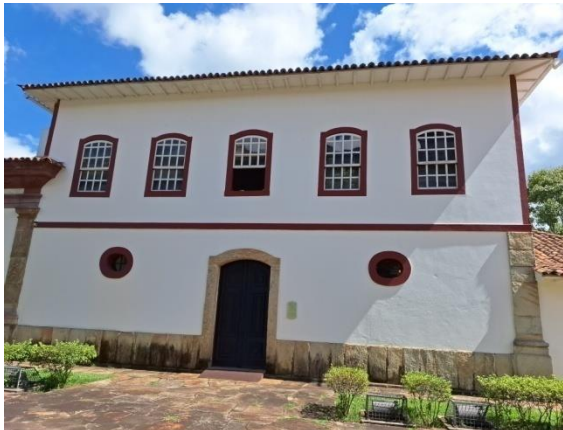
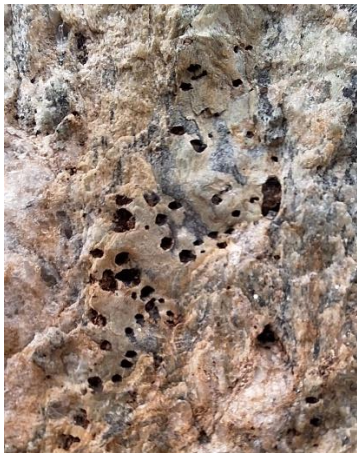
O dano identificado no marco de quartzito pode ser definido como *pitting*, caracterizado por pequenos orifícios. As causas podem ter origem biológica ou química, sobretudo em pedras carbonatadas. Além disso, pode igualmente resultar de um método de limpeza demasiado agressivo ou inadequado, conforme descrito no Glossário ICOMOS (2008).

<b>Pavimento:</b> Térreo (Casa).		<b>Elemento:</b> Marco empedra da porta da fachada frontal.	<b>Data:</b> 04 de julho 2024.
<b>Vista:</b> Fachada frontal.		<b>Ficha:</b> 3/4.	
<b>Descrição:</b> <i>Pittig</i> corresponde à formação de pequenas cavidades não interligadas, podendo ter origem química ou biológica, desenvolvendo-se de forma superficial coluna de quartzito.

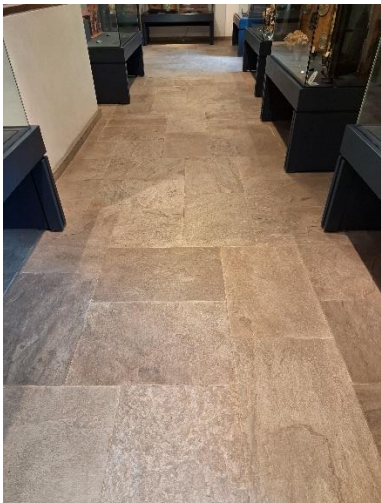
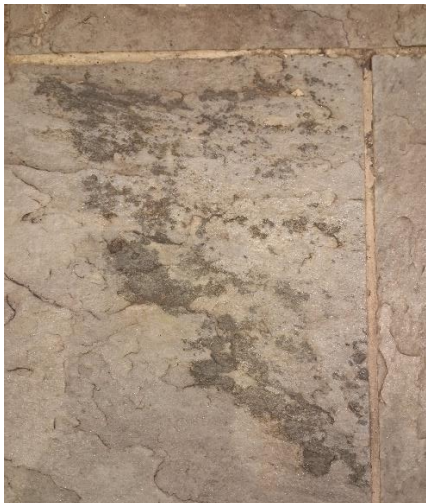
Constatou-se que algumas áreas do piso possuem manchas em decorrência do uso de materiais abrasivos. Além disso, algumas partes estão desprovidas de argamassa de rejunte, essa ausência não apenas facilita a infiltração de umidade, mas também favorece o acúmulo de sujidades nas fendas, o que, em longo prazo, pode resultar no deslocamento das peças do piso.

<b>Pavimento:</b> Térreo (Casa).		<b>Elemento:</b> Piso em pedra.	<b>Data:</b> 13 de julho 2024.
<b>Vista:</b> --		<b>Ficha:</b> 4/4.	
<b>Descrição:</b> Manchas em decorrência do uso de produtos químicos durante o processo de limpeza do piso.
