**EXECUÇÃO E GESTÃO DA OBRA DE RESTAURO DO HOTEL GLÓRIA**

Ponte Nova - MG

Este trabalho trata da administração da obra de restauro do Hotel Glória, uma edificação centenária, tombada e de extrema importância para a cidade de Ponte Nova–MG. Parte da paisagem cultural do município, o Hotel teve papel fundamental na economia da cidade, além de contar com uma arquitetura neoclássica, características do estilo Art Nouveau, receber visitantes ilustres, contar com água canalizada em todos os quartos e o primeiro elevador elétrico de Minas Gerais. Com o fim dos anos gloriosos, a edificação passou a ser usada para realização de festas organizadas por moradores da cidade. Os eventos tornaram-se parte da história do Hotel, conhecidos como Rock do HG. Com o passar dos anos, a edificação, que conta com mais de mil metros quadrados, começou a decair, a falta de manutenção adequada e a falta de uso contribuíram para que se chegasse a um estado ruim de conservação. Até que acabou se encontrando em total abandono. Diante desse cenário, começaram então as movimentações para que se conseguisse recuperar a edificação. Inicialmente, foi trazida a edificação para o domínio público, para que se pudesse

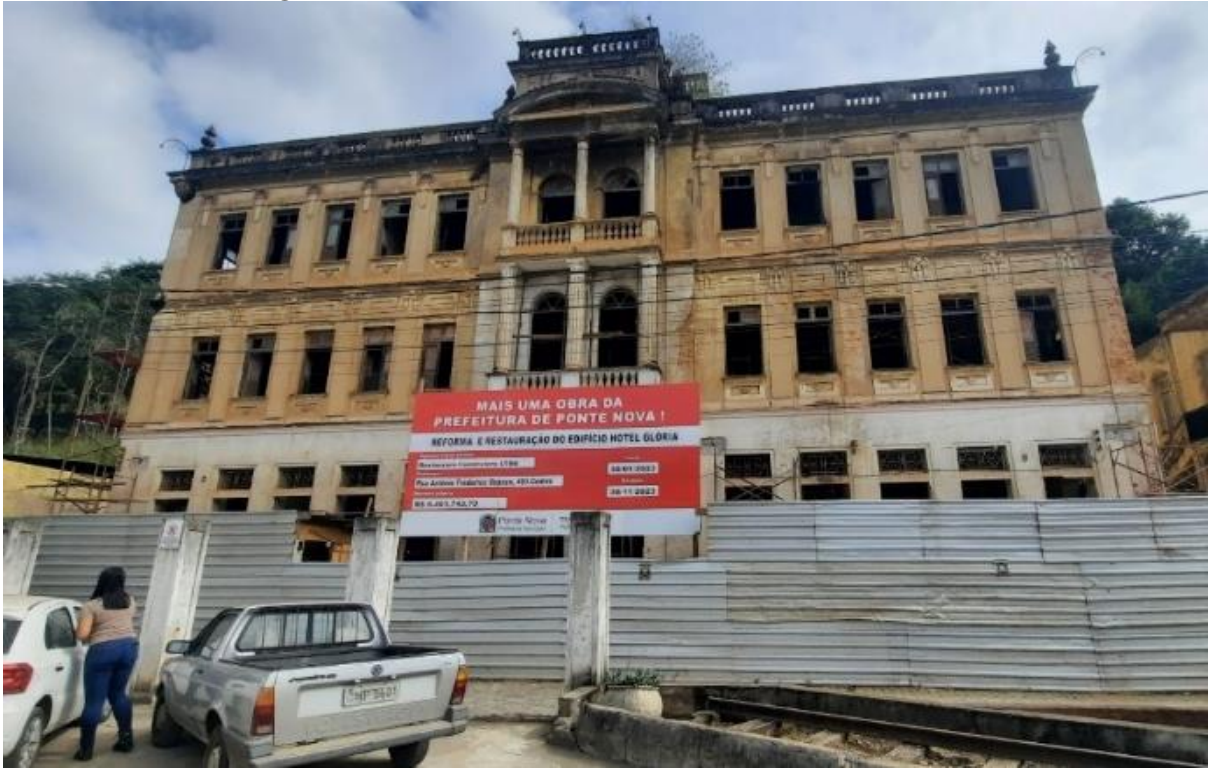
As imagens mostram algumas patologias antes de iniciar a obra. Na imagem 13, a fachada mostra o estado de conservação do hotel, antes de iniciar a obra. Podemos notar o estado das esquadrias de madeira, os vidros quebrados, a pintura, a invasão de vegetação, os elementos decorativos sem manutenção. Internamente pode-se ver nas imagens posteriores, foi possível verificar que a cobertura necessitava de intervenção, acarretando assim problemas no assoalho, nas pinturas e elementos arquitetônicos.

*Figura 11 – Fachada Frontal antes do início das obras*

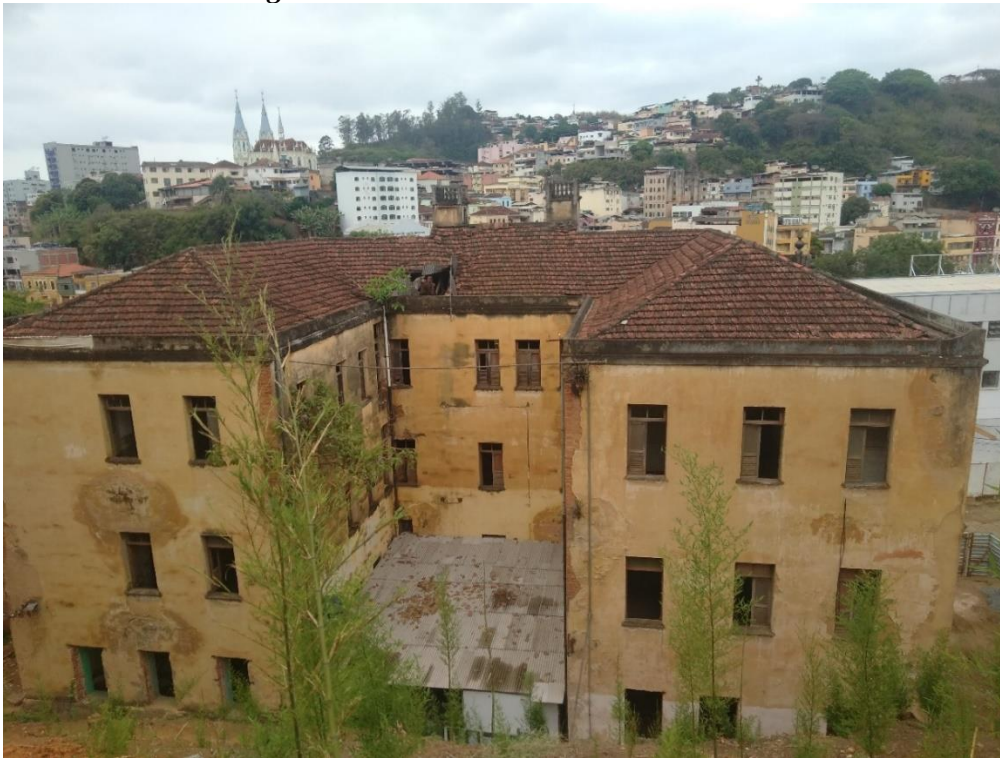
*Figura 12 - Fachada Posterior antes do início das obras*

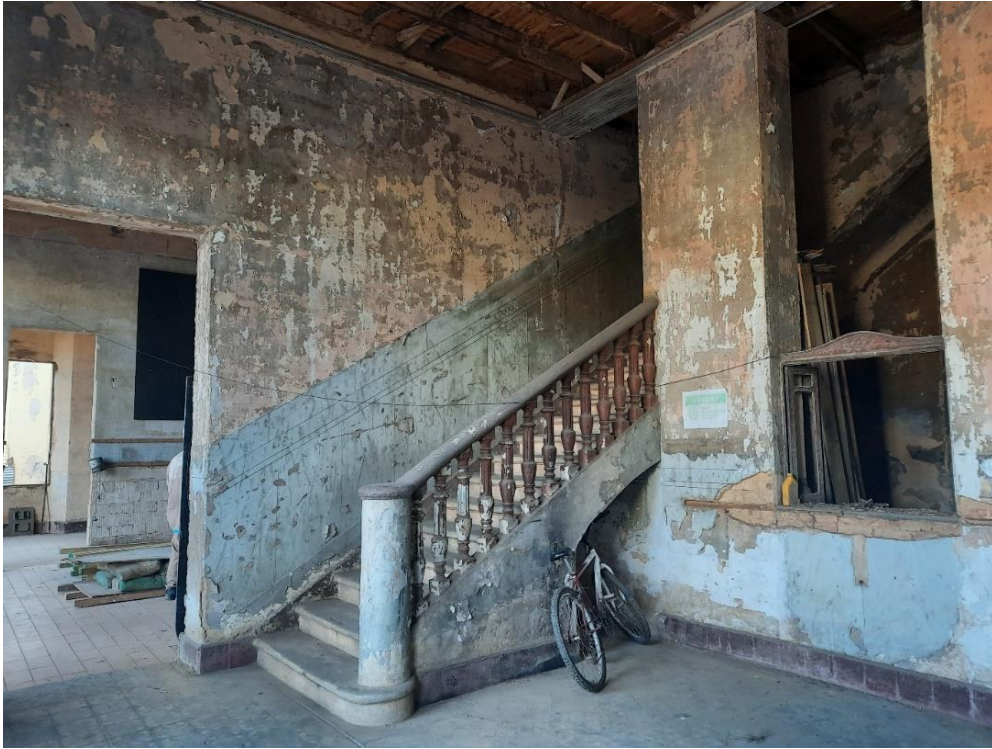
*Figura 15- Interior do Hotel antes do início das obras 1º pavimento*

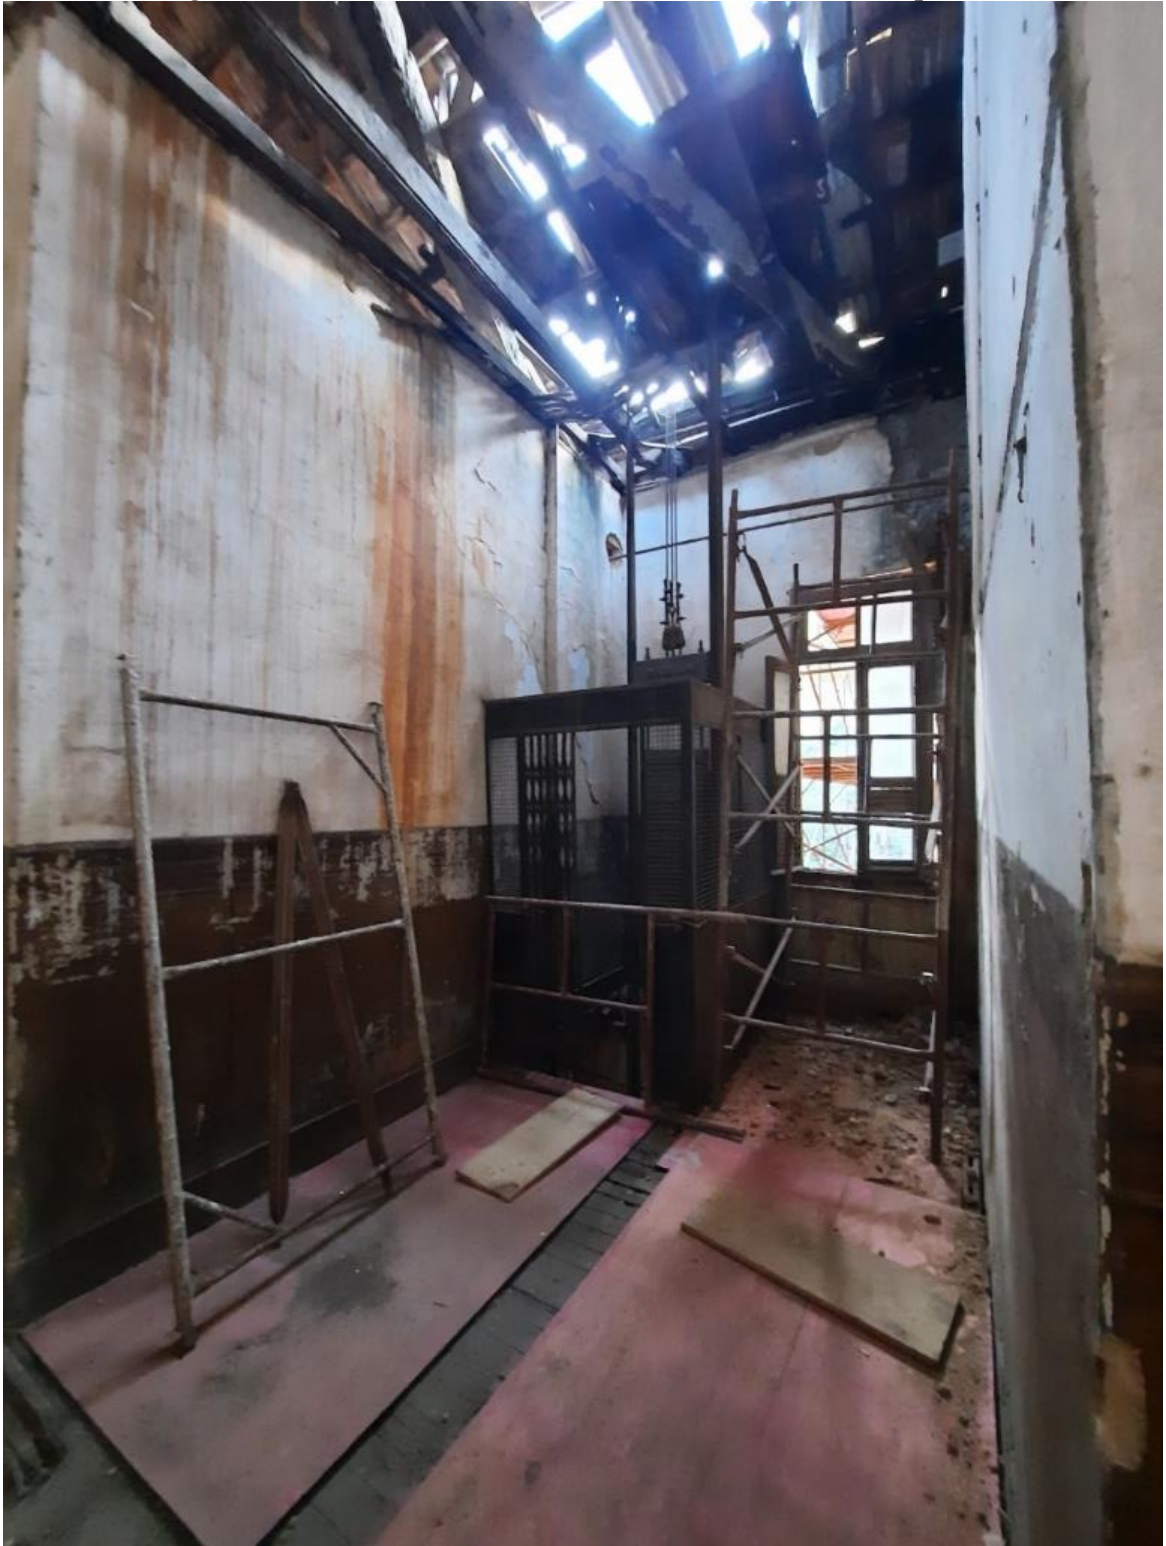
*Figura 16 - Interior do Hotel antes do início das obras 2º pavimento*

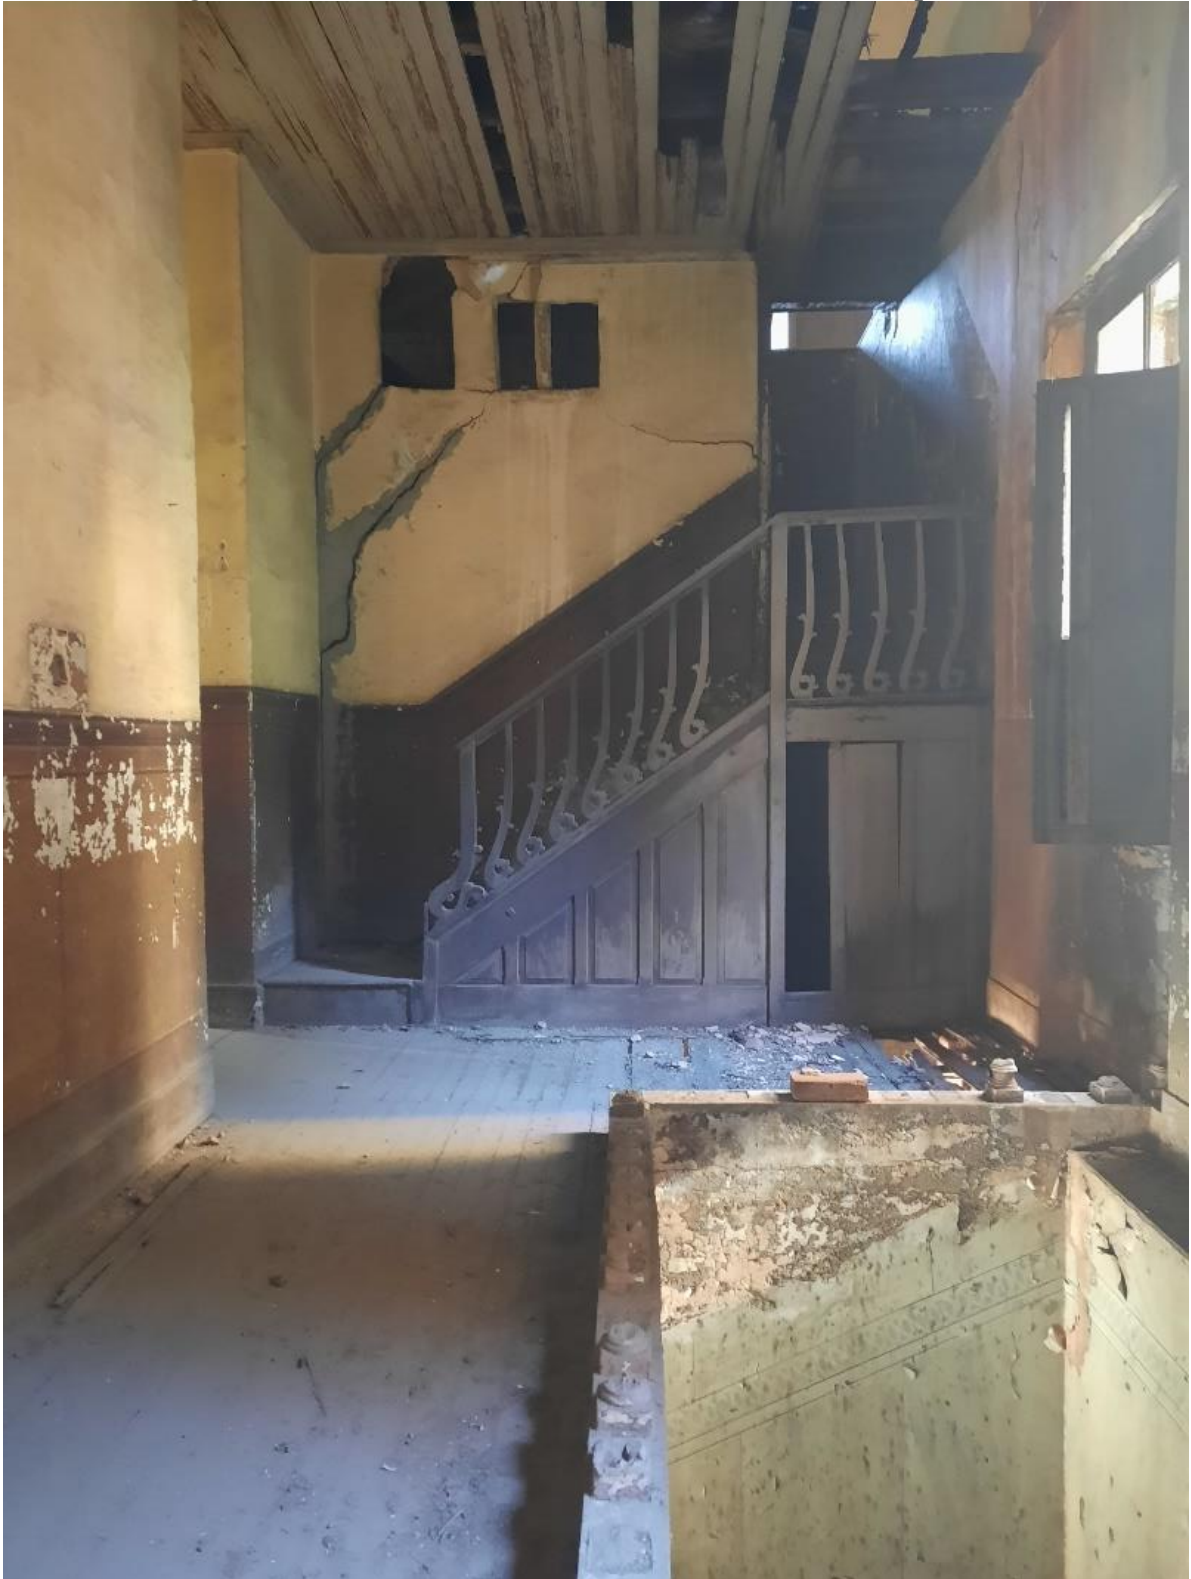
*Figura 17 - Interior do Hotel antes do início das obras 2º pavimento*

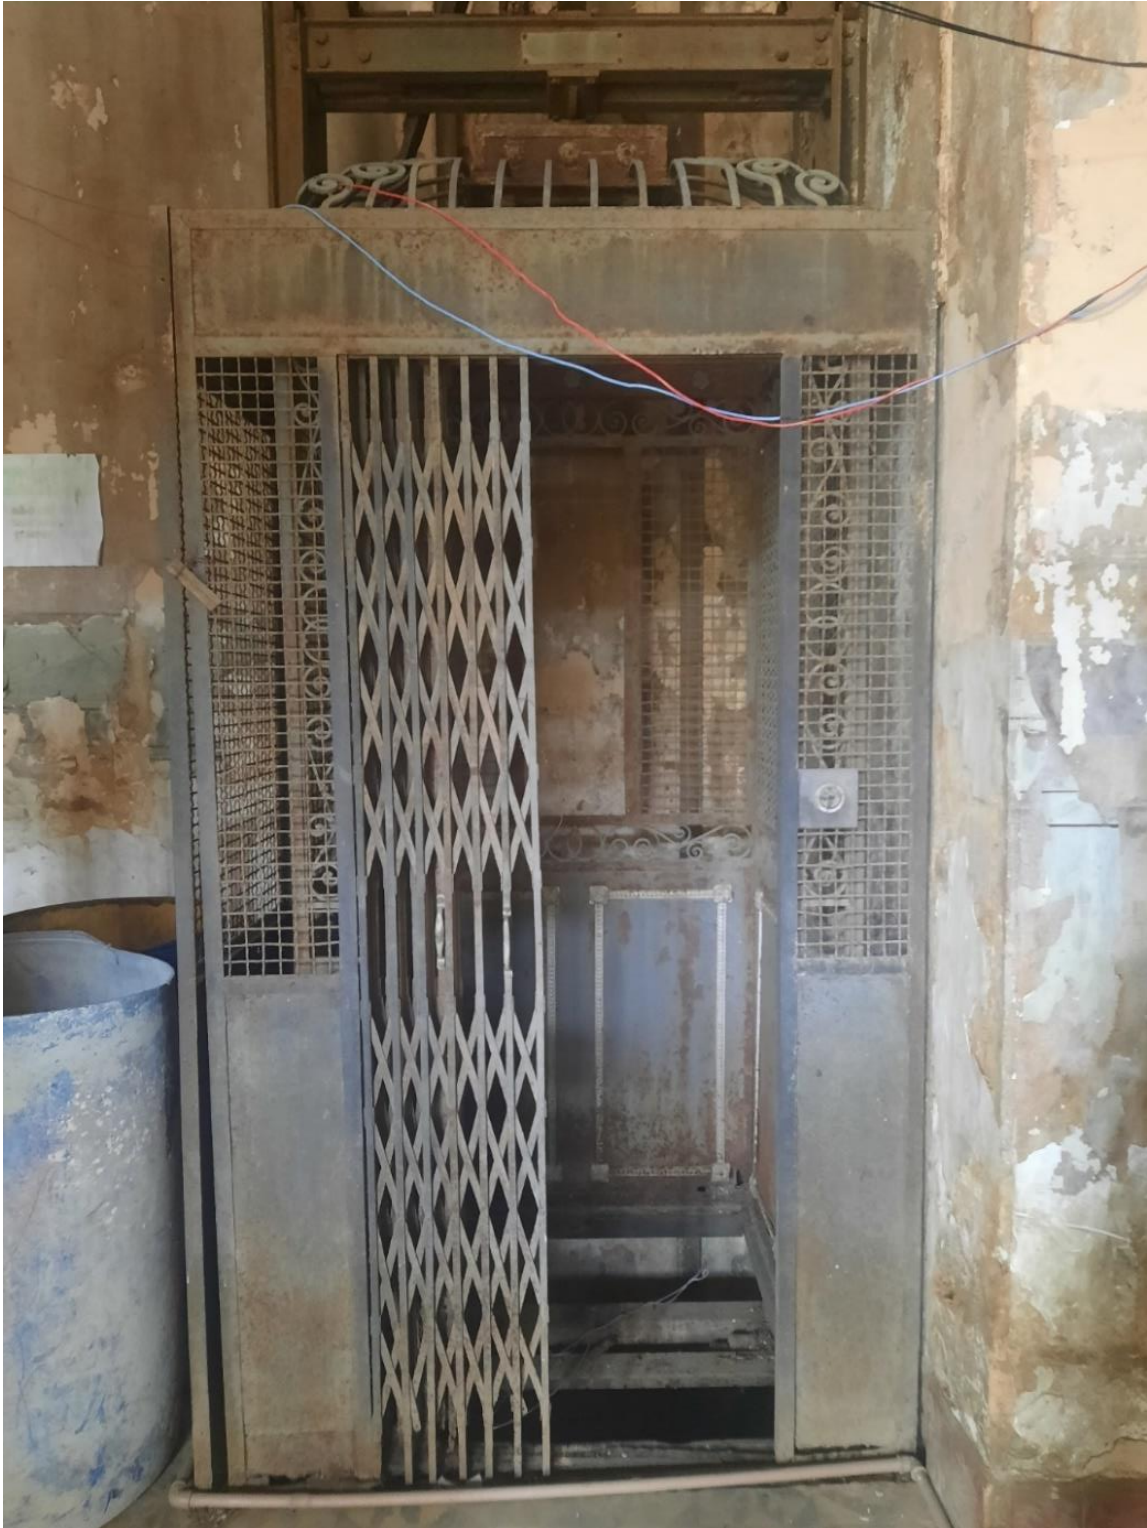
*Figura 18 - elevador 1º pavimento antes do início das obras*

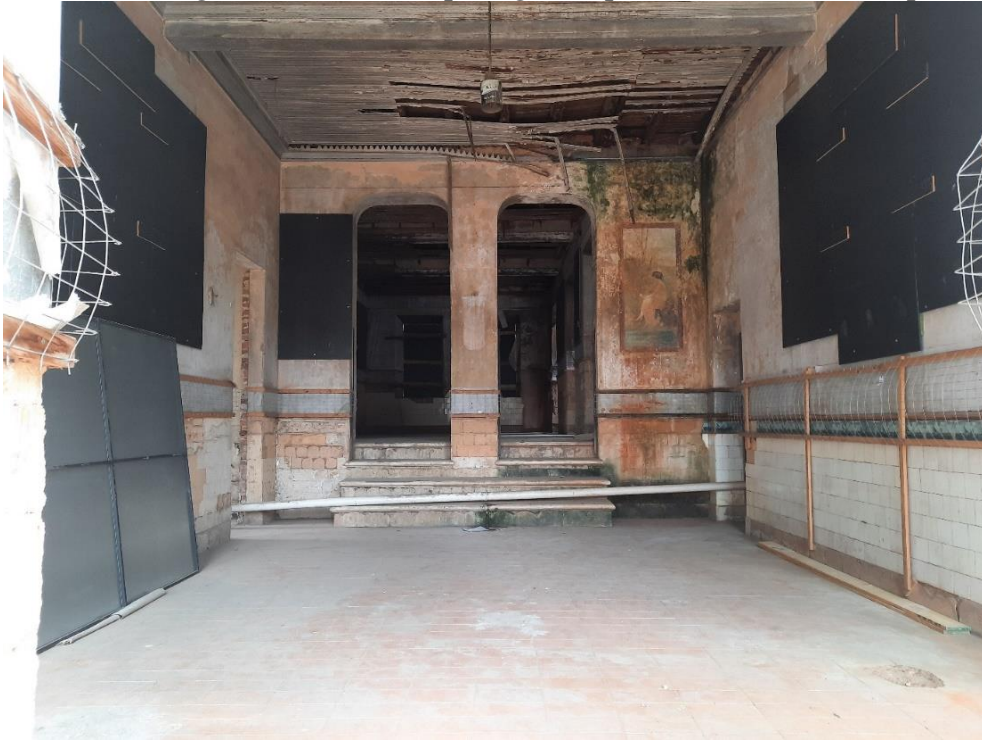
*Figura 24 - Pinturas protegidas após início das obras 1º pavimento*

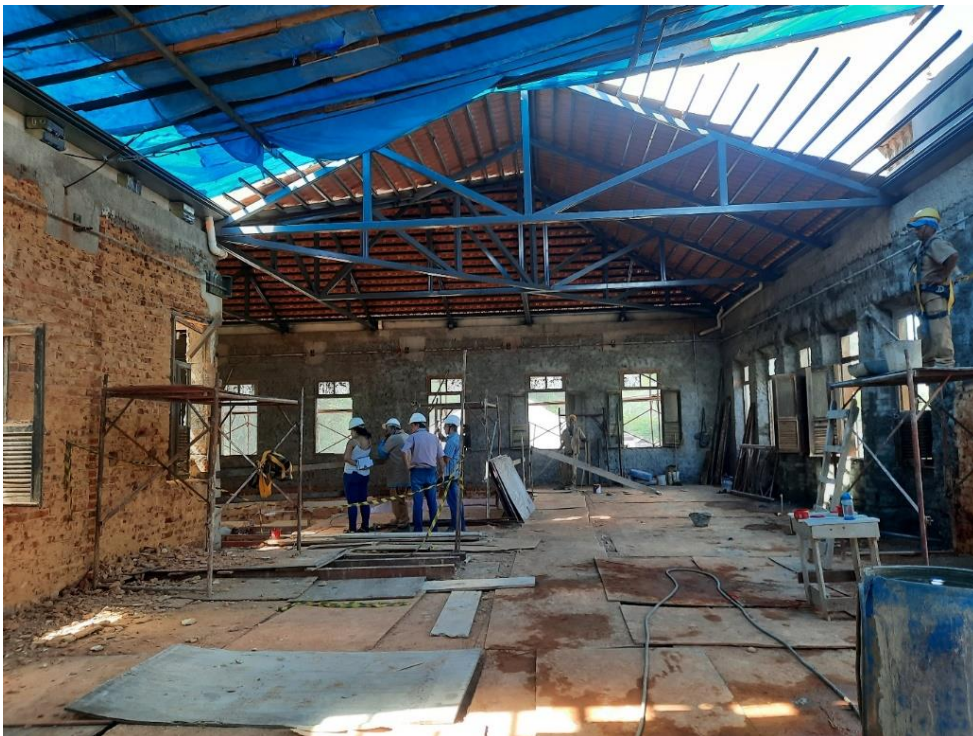
*Figura 25 - interior do Hotel após início das obras 2º pavimento, demolições*

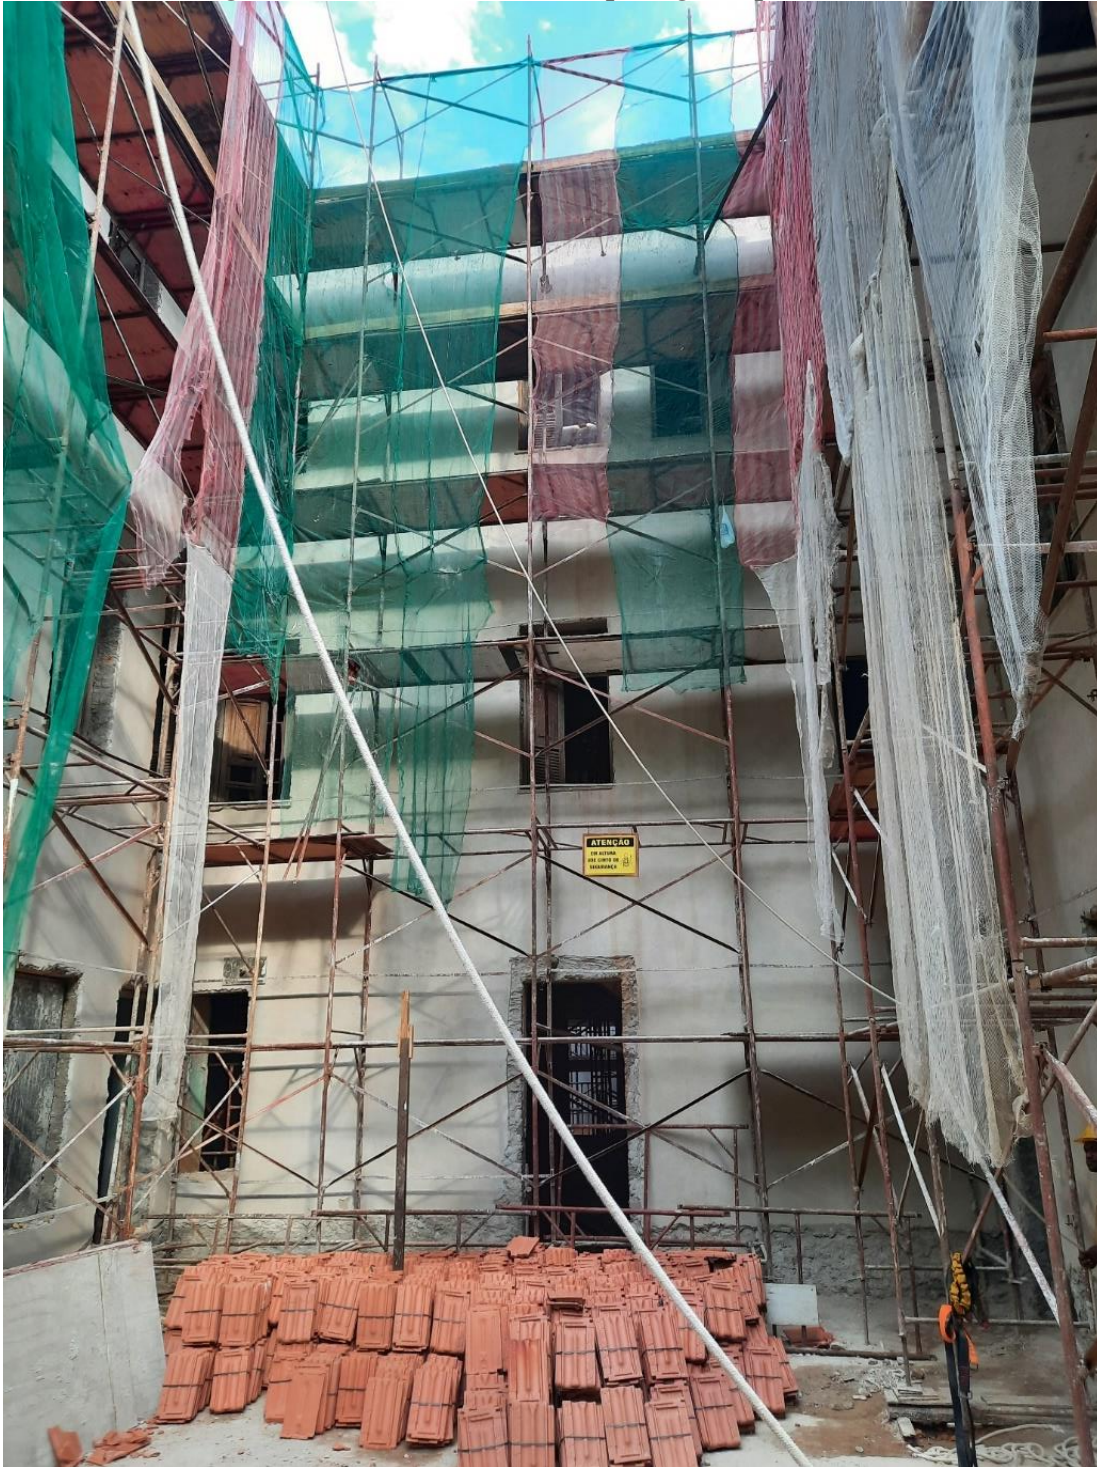
*Figura 26 - Fachada Posterior protegida após início das obras*

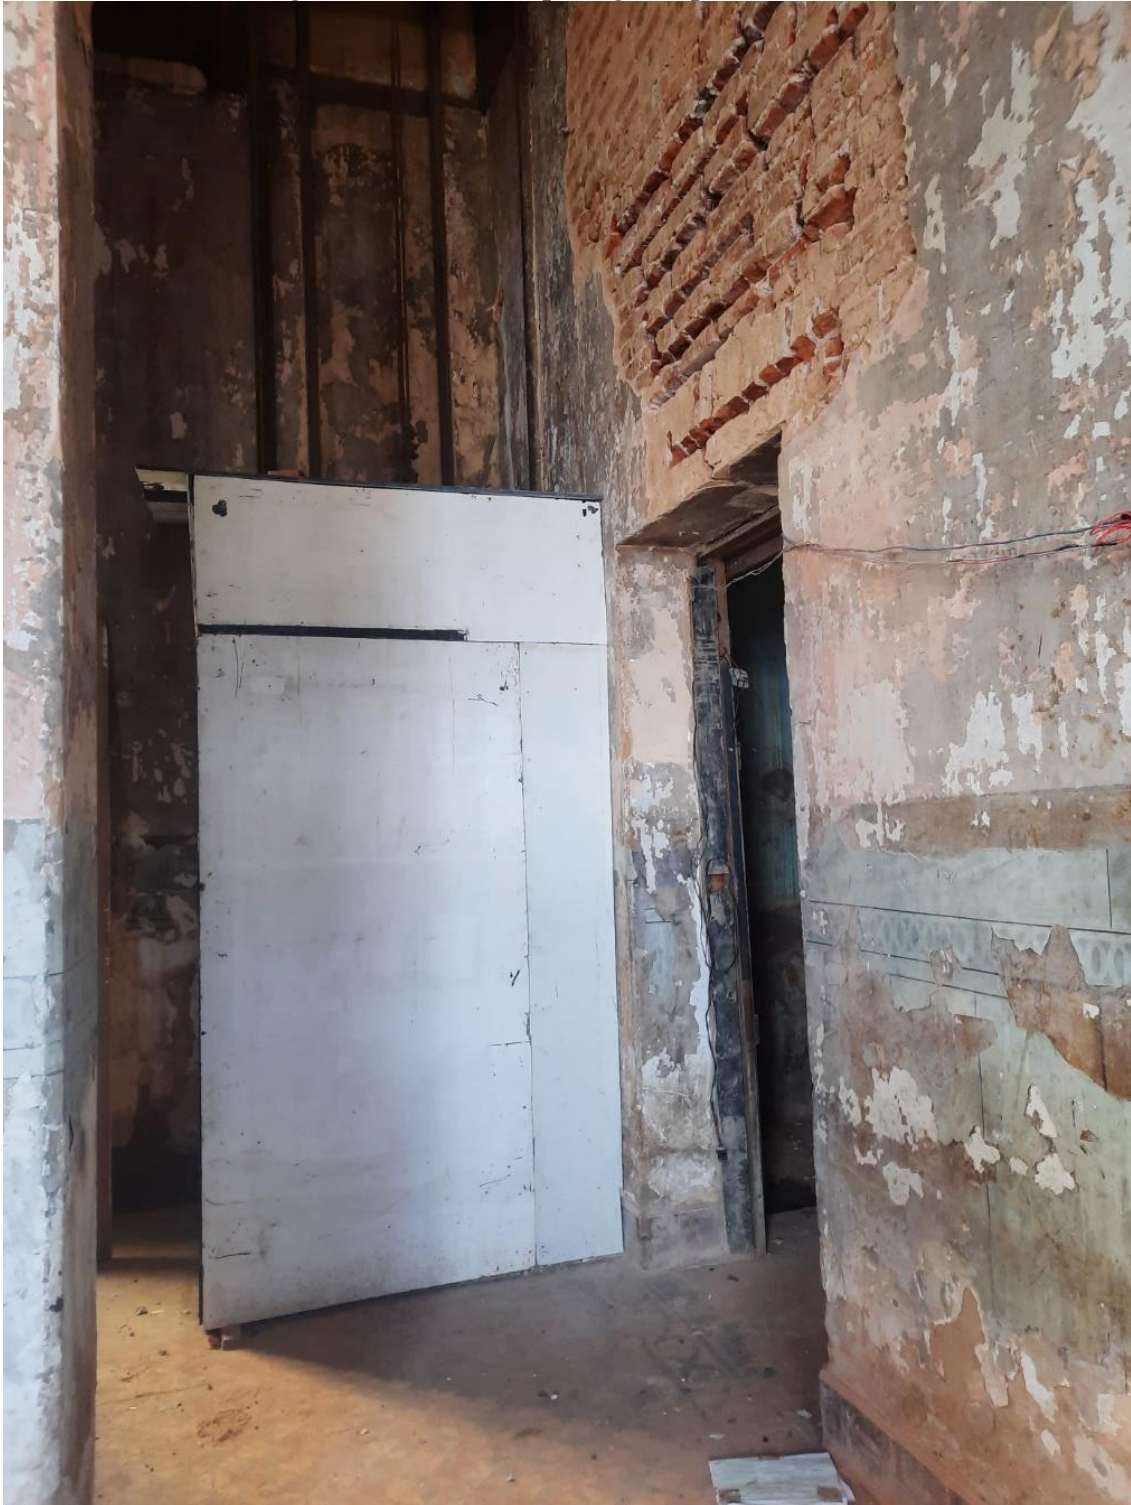
*Figura 27 - Elevador protegido após início das obras*
