**RESTAURO DAS FACHADAS DA IGREJA MATRIZ DE NOSSA SENHORA DAS
DORES: desafios e soluções adotadas**

Trabalho de conclusão de curso de pós-graduação *lato sensu* em Gestão e Conservação do Patrimônio Cultural, ofertado pelo Instituto Federal de Educação, Ciência e Tecnologia de Minas Gerais – Campus Ouro Preto, como parte dos requisitos para obtenção do título de Especialista em Gestão e Conservação do Patrimônio Cultural.

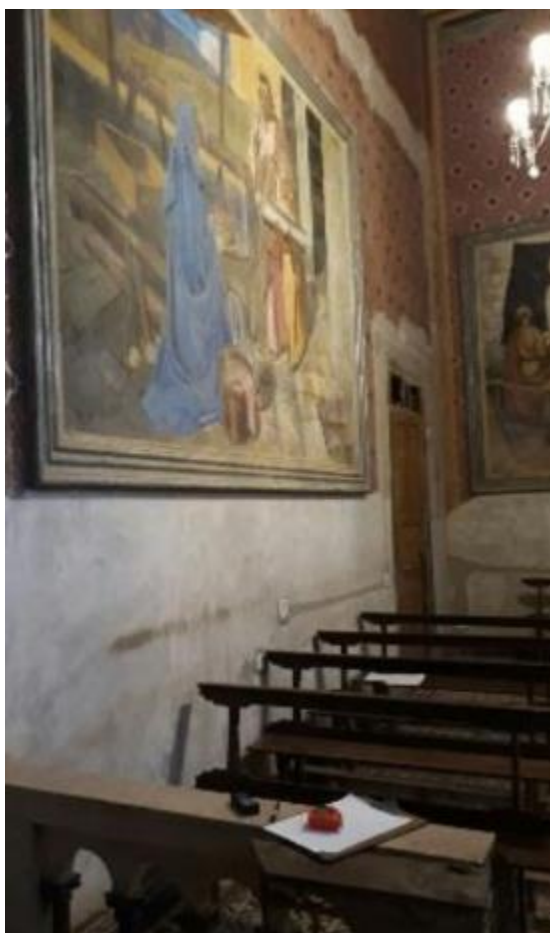
O diagnóstico inicial evidenciou a complexidade dos problemas acumulados ao longo de décadas. Identificaram-se manifestações patológicas como perdas de argamassa original (Figura 8), em diversos elementos, manchas generalizadas nas pinturas em estêncil das naves laterais, resultantes de infiltrações, degradações nas bases dos pilares e presença de camadas de vernizes oxidadas (Figura 9), sobre as pinturas figurativas de Edson Motta e de José Gomes de Oliveira, o “Juca Pintor”. Além disso, observaram-se intervenções inadequadas com argamassa de cimento, especialmente nas áreas afetadas por reformas elétricas, que deixaram marcas visíveis com o embutimento de fios. Na Capela do Santíssimo, registrou-se o problema recorrente do desprendimento de reboco, que demandou refixação e consolidação, conforme metodologia discutida em artigo técnico publicado pela própria equipe de restauração (Andrade; Aguiar, 2020).

Figura 8: Perda de argamassa original.

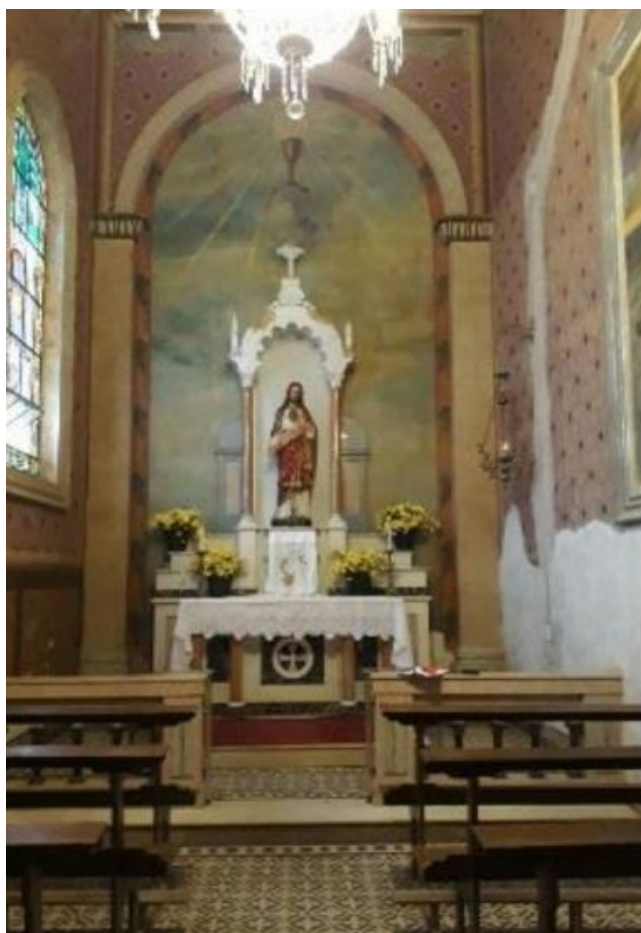
Figura 9: Fundo do altar com verniz oxidado e amarelado.

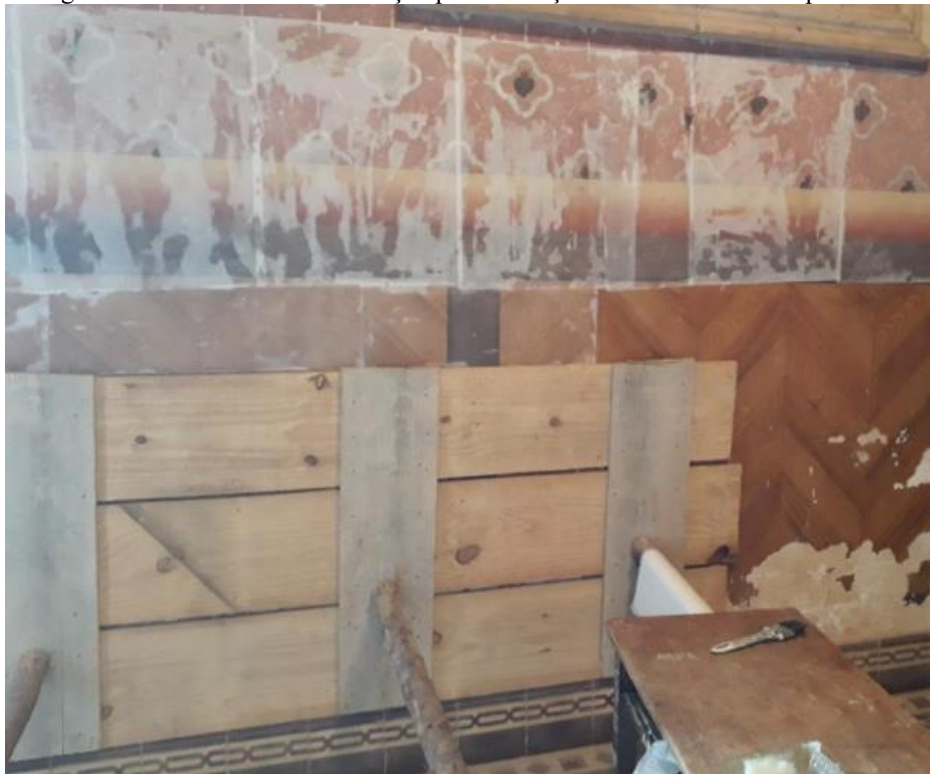
Figura 10: Processo de consolidação para refixação de revestimento desprendido.

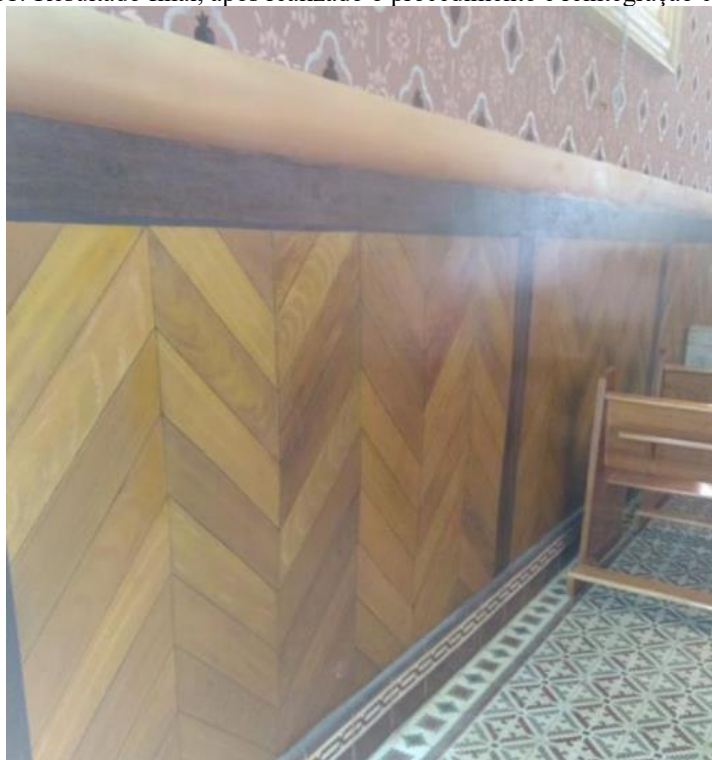
Figura 11: Resultado final, após realizado o procedimento e reintegração cromática.

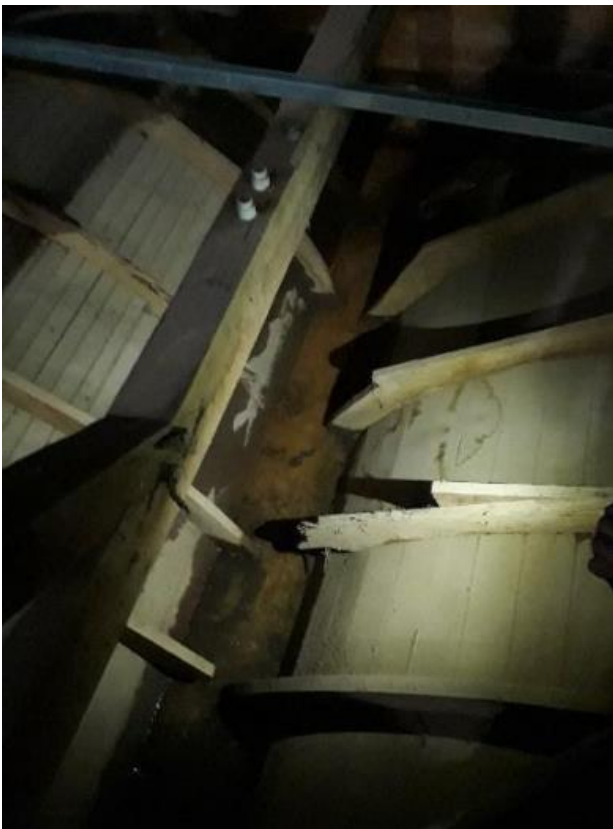
No ano de 2017, durante a vistoria preliminar realizada no início da obra de restauração dos elementos artísticos, foram observados pontos de infiltração de água pluvial, provenientes do telhado, localizados nas paredes junto ao beiral, com diversas manchas de escorrimento. O sótão, onde se encontra a estrutura de madeira apresentava acúmulo expressivo de resíduos sólidos e materiais orgânicos, como fragmentos de madeira, poeira e dejetos de aves e apresentava início de ataque de insetos xilófagos, que desciam e sujavam os forros.

Figura 13: Interior do sótão, onde abriga a estrutura do forro e do telhado.

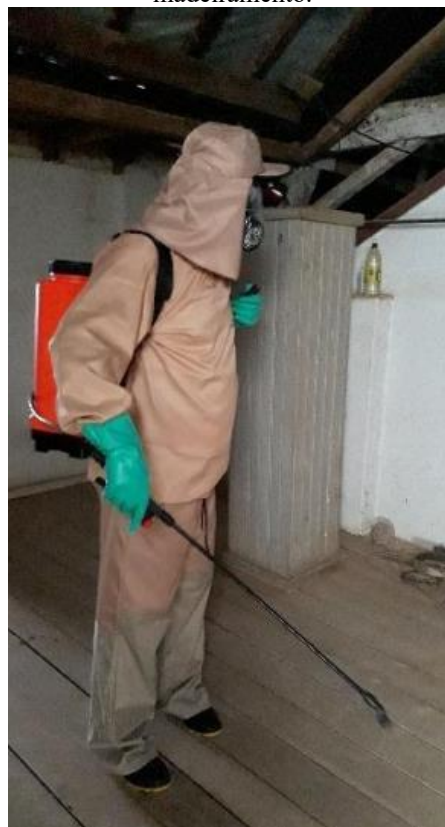
Figura 14: Profissional paramentado para fazer aplicação do descupinizada nas áreas de madeiramento.

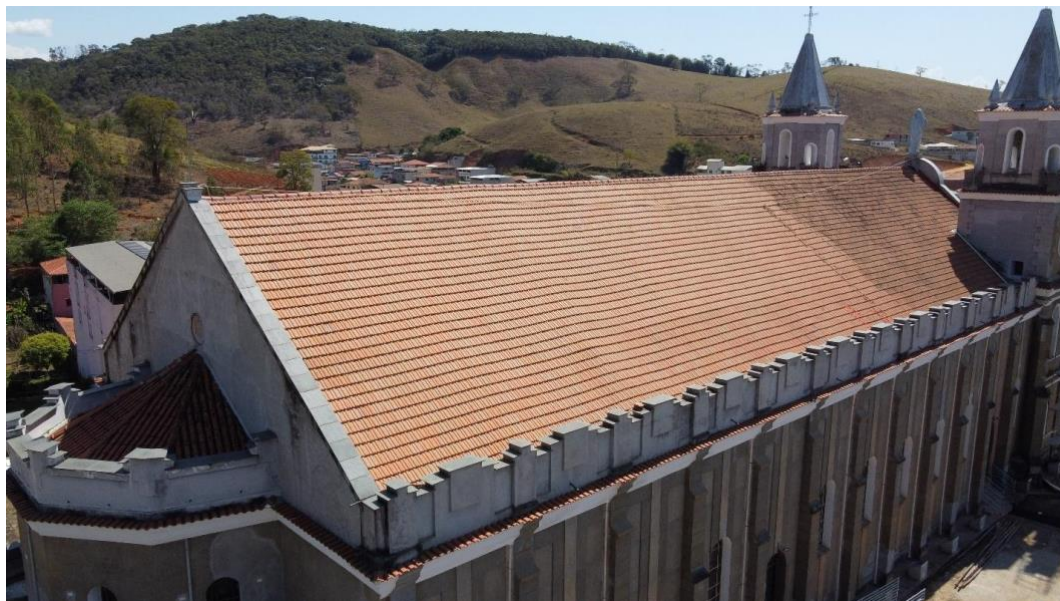
No ano de 2021, foram conduzidas novas obras na cobertura, com foco na parte externa, em razão das falhas nas telhas que comprometiam a estanqueidade do edifício, entendida como a capacidade da edificação de impedir a entrada de água e umidade. O levantamento técnico constatou fraturas, deslocamentos e infiltrações em diversas telhas cerâmicas francesas, o que exigiu substituições pontuais. Além disso, as telhas apresentavam alto nível de sujeira e crostas negras aderidas, resultantes do acúmulo de material particulado e da ação prolongada de poluentes atmosféricos, fatores que, se não tratados, poderiam acarretar processos de degradação mais severos no futuro (Figura 15).

Figura 15: Processo de limpeza das telhas da Matriz.

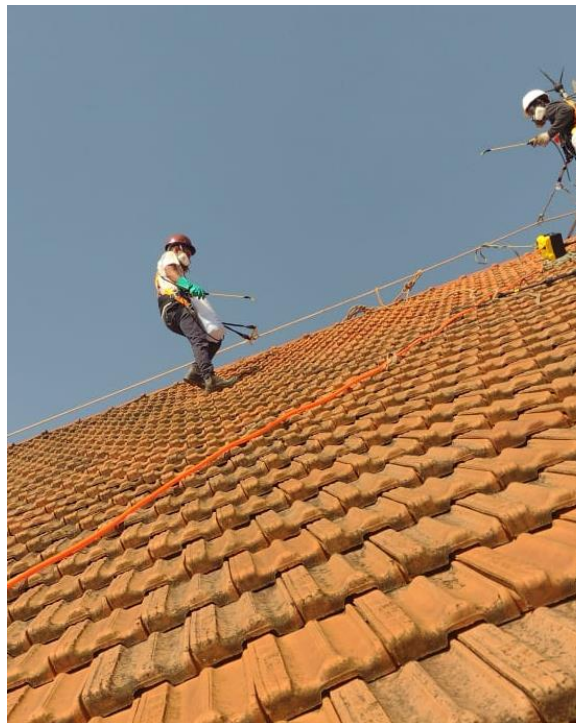
Figura 16: Profissionais realizando a limpeza das telhas francesas.

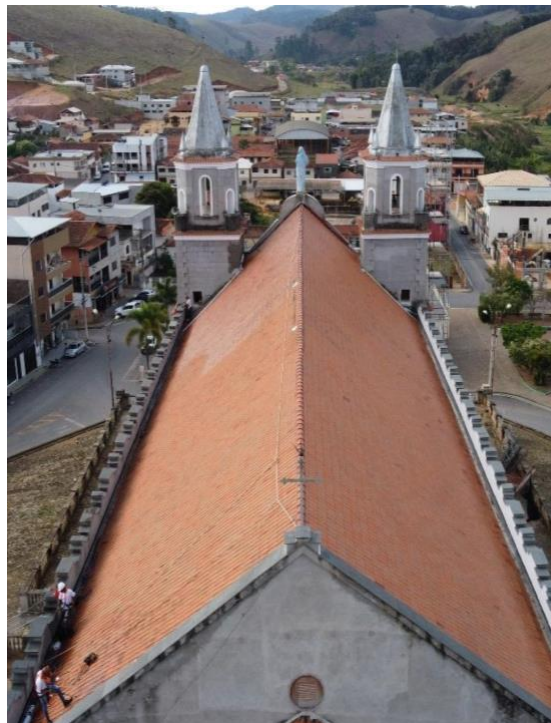
Figura 17: Processo de impermeabilização das telhas.

infiltrações e prolongando a vida útil do sistema de cobertura (Figura 17).

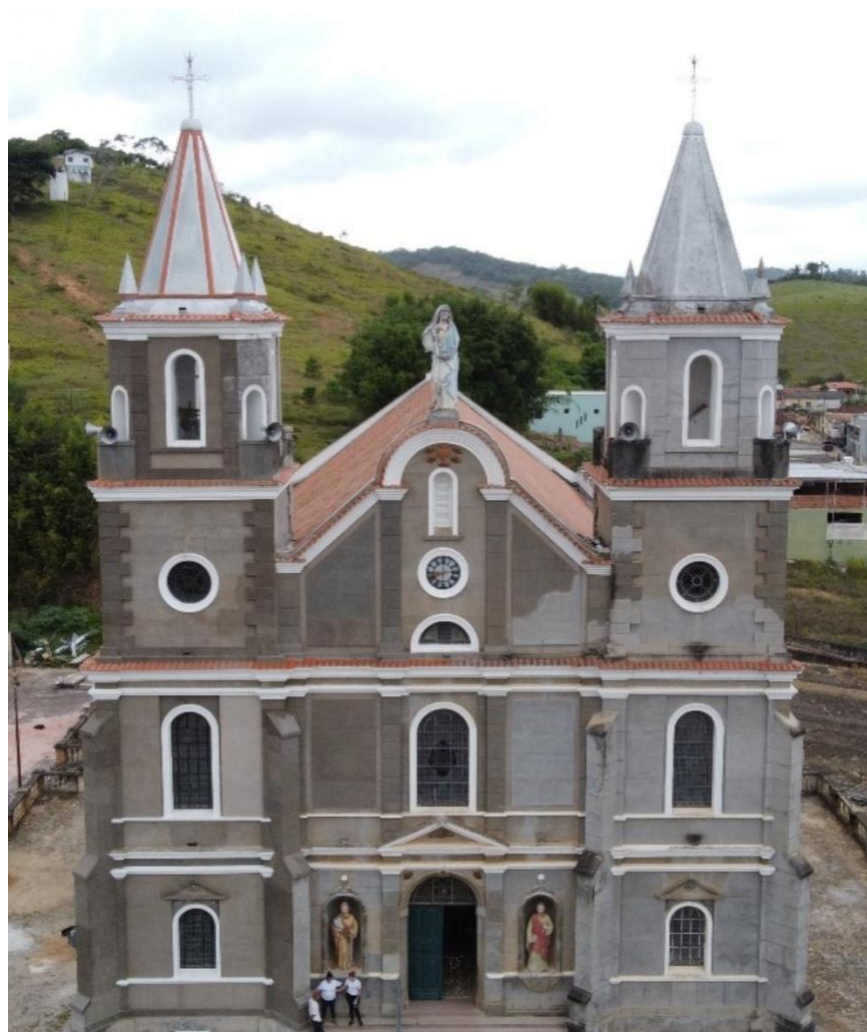
A motivação para as intervenções esteve relacionada ao desgaste natural das fachadas, mas sobretudo ao acúmulo de intervenções inadequadas ao longo dos anos. Durante as inspeções, foram observados revestimentos em argamassa de cimento incompatíveis com a argamassa original, os quais alteravam o aspecto cromático e a leitura visual do edifício, de modo que o dano chamava mais atenção do que a própria obra original, comprometendo sua estética construtiva (Figura 19).

Figura 19:Matriz antes da intervenção das fachadas. Nota-se grandes áreas de revestimento com argamassa indevida.

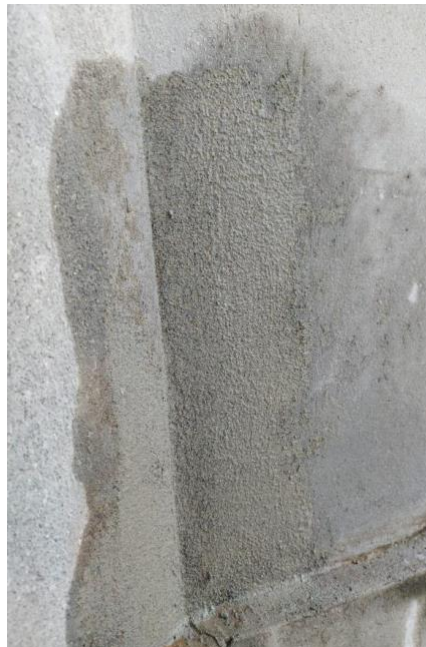
Figura 31: Textura e coloração incompatíveis, falta mica.

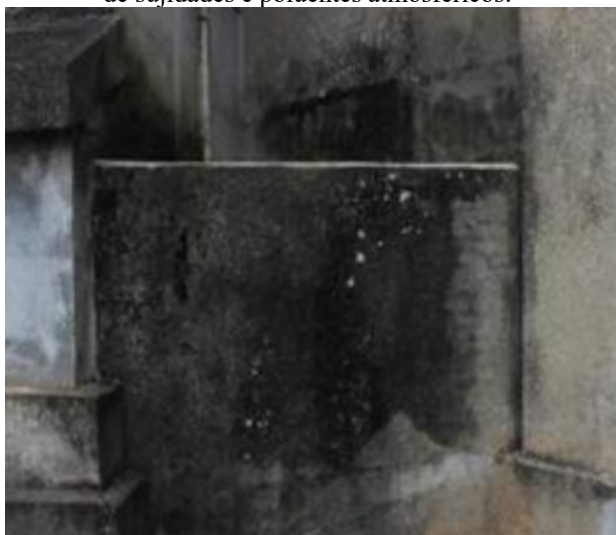
decorriam da ação combinada da umidade e da degradação natural dos materiais. As fachadas apresentavam destacamentos das argamassas, fissuras localizadas (Figura 36), além de extensas áreas de crostas negras (Figura 35). Também foram constatadas múltiplas intervenções inadequadas ao longo das décadas, principalmente o uso de argamassas de cimento com granulometria e tonalidades distintas da original (Figura 37). Cunha (2016, p. 45) observa que “as restaurações e pinturas posteriores, muitas vezes realizadas por desconhecimento da técnica original, têm resultado em descaracterizações significativas, apagando nuances cromáticas e texturais próprias da granitina.” Essas inserções comprometeram a leitura das cores da edificação, prejudicaram a legibilidade das superfícies quanto às formas e deixaram marcas de escoamento visíveis em diversos pontos.

Figura 35: Manchas escurecidas associadas ao acúmulo de sujidades e poluentes atmosféricos.

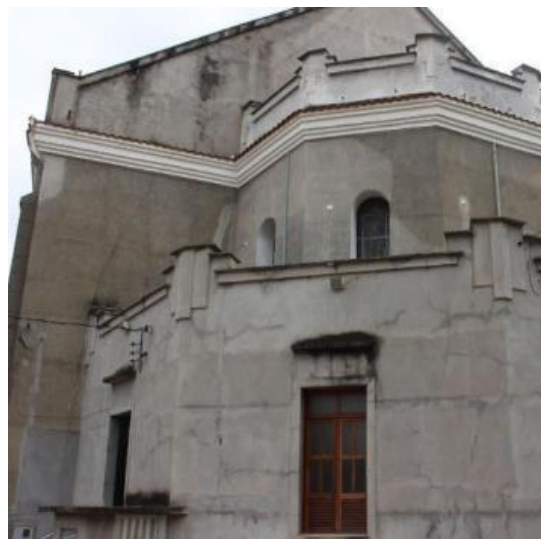
Figura 36: Fissurações no revestimento.

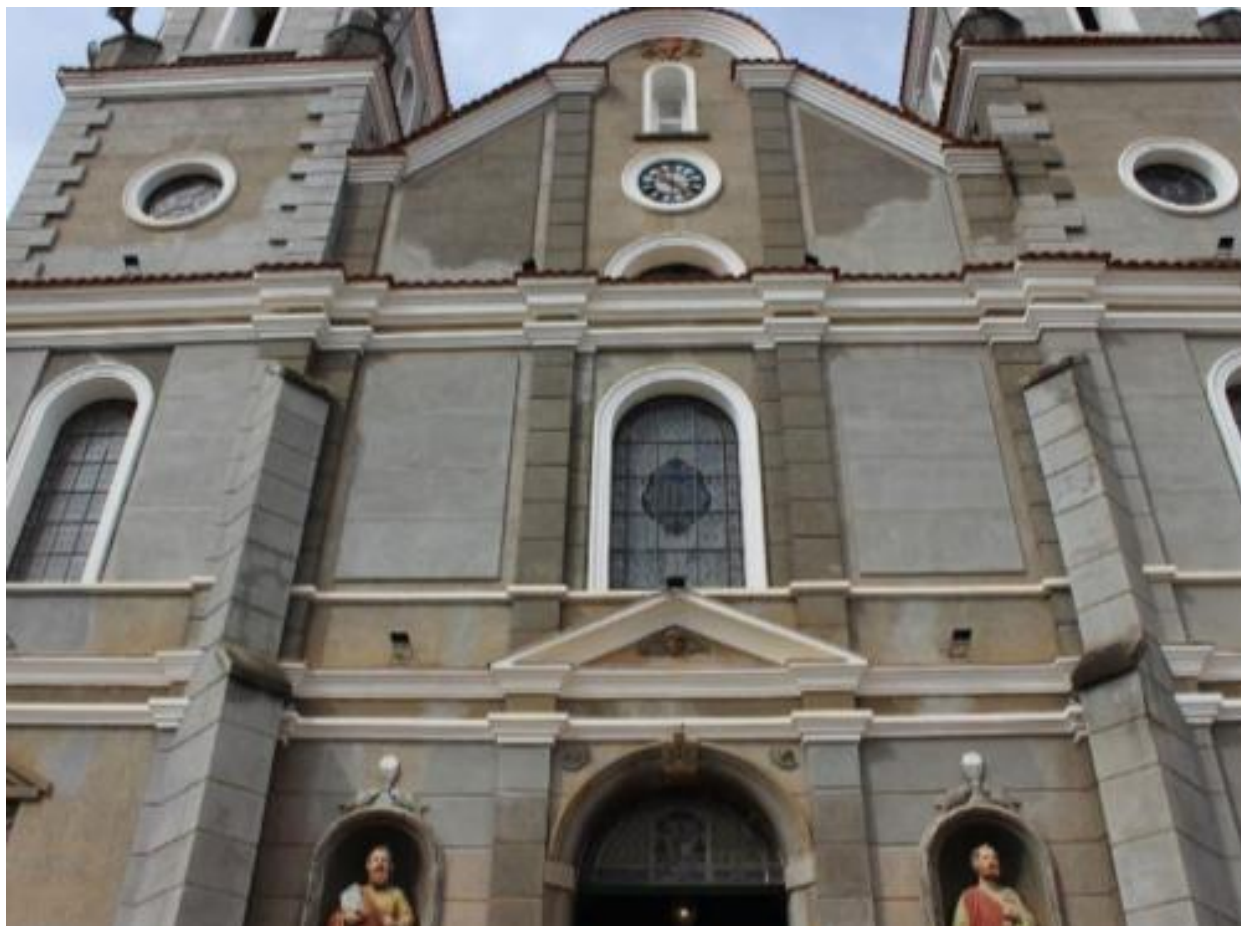
Figura 37: Vista frontal da Matriz, evidenciando as sujidades e diferença de tonalidade da argamassa irregular.

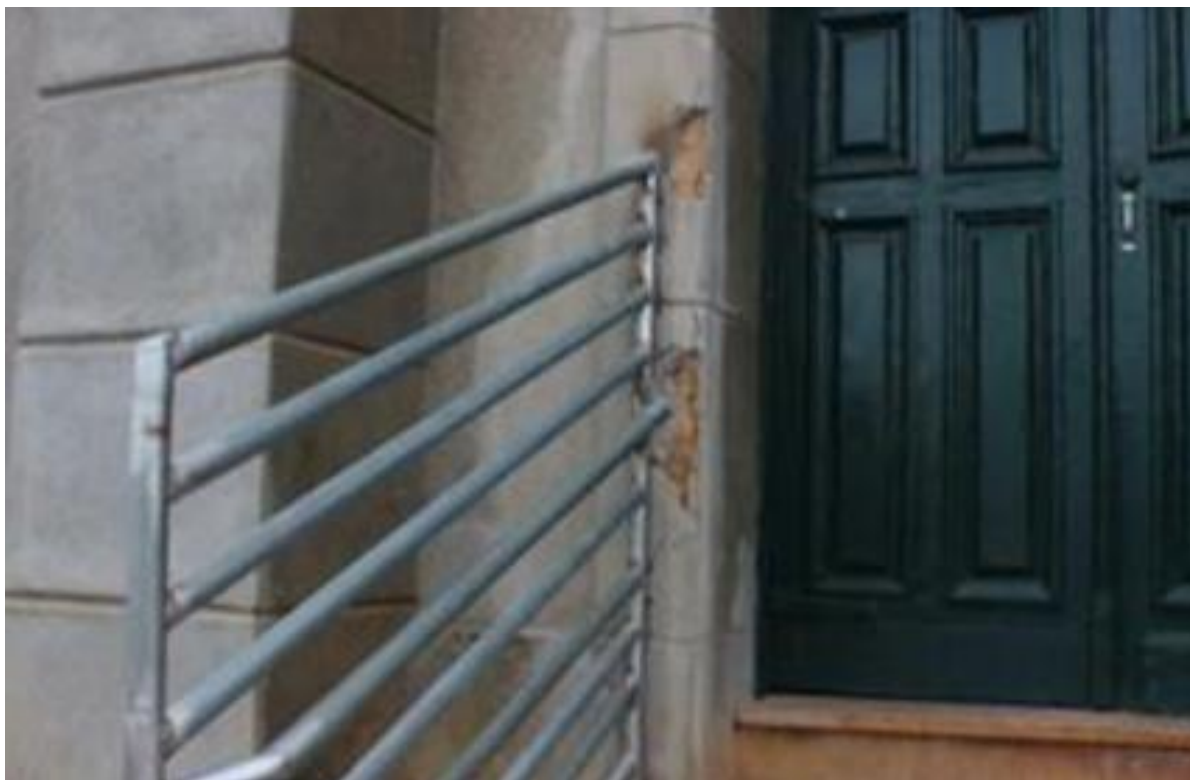
O levantamento também indicou a presença de microfissuras horizontais associadas a movimentações térmicas e à dilatação dos elementos metálicos embutidos, como os corrimãos das rampas e seus ganchos de fixação (Figura 38). Em áreas mais expostas, especialmente na fachada principal e nas torres, foram identificadas perdas pontuais de argamassa de revestimento, desagregação do material de rejunte e desgaste generalizado das molduras.

Figura 38:Corrimãos causando danos no revestimento.

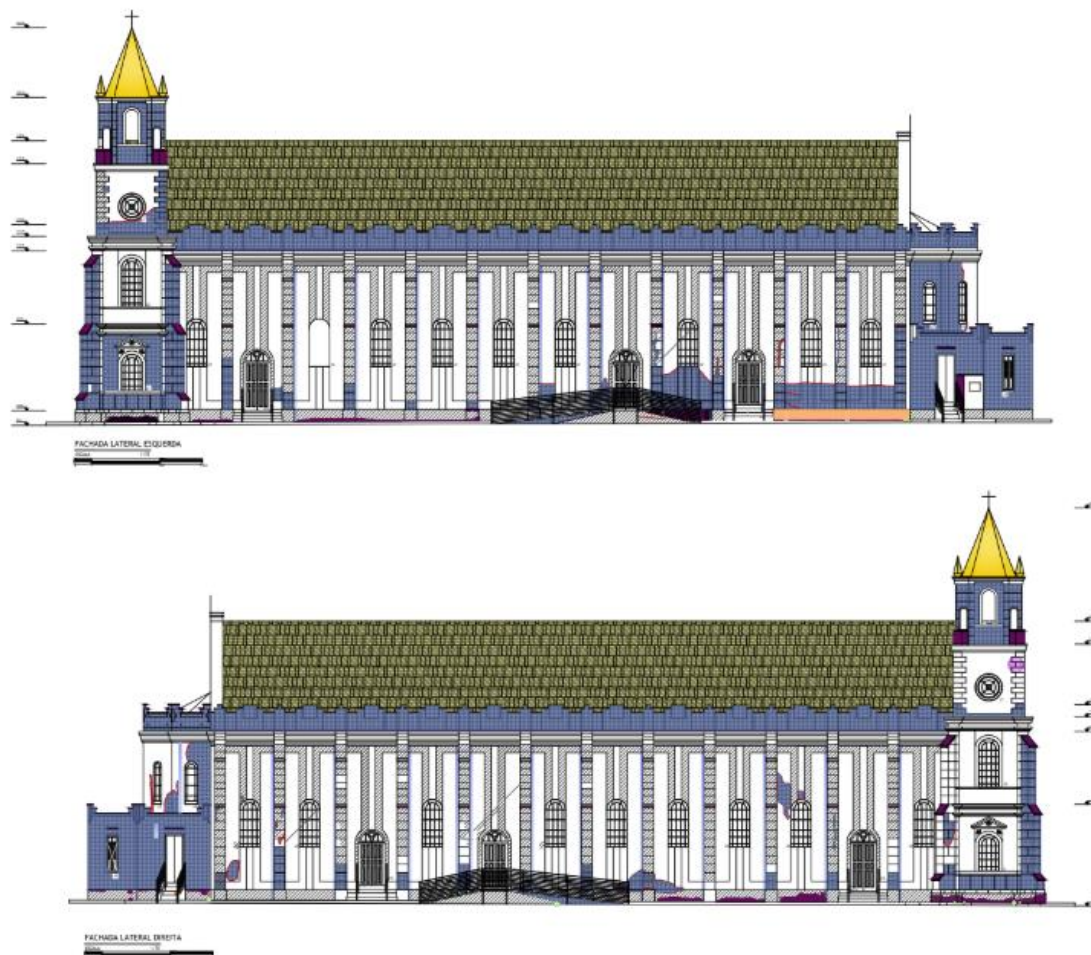
O levantamento das manifestações patológicas foi realizado por meio de documentação fotográfica sistemática e desenhos gráficos detalhados elaborados a partir de observação direta em campo. Cada tipo de dano foi registrado e classificado segundo sua natureza e extensão, sendo registrado em mapas das manifestações patológicas, conforme representado na imagem (Figura 39), nos quais se utilizaram hachuras e convenções gráficas diferenciadas para facilitar a leitura e correlação entre as ocorrências.

Figura 39: Mapeamento de danos realizado na etapa projetual de análises e diagnóstico das manifestações patológicas

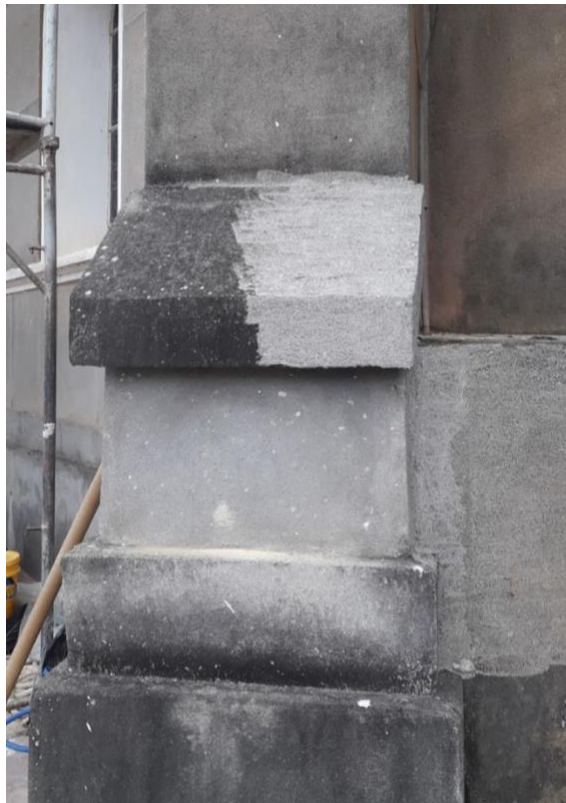
Figura 44: Limpeza de manchas escurecidas, com biocida.

Concluída a consolidação, deu-se início à limpeza controlada das superfícies. Foram utilizadas escovas de cerdas macias, jatos de água em baixa pressão e sabão neutro, visando remover depósitos de sujidade sem comprometer os acabamentos originais. Nas áreas com crostas negras, aplicou-se previamente biocida neutro à base de sais de amônio quaternário (Quatermix), compatível com substratos minerais e argamassas antigas, visando à eliminação de fungos, algas e outros micro-organismos. Após o tempo de ação recomendado, procedeu-se à remoção mecânica controlada, seguida de limpeza aquosa com compressas de material celulósico, umedecidas em água desmineralizada de pH neutro, assegurando a preservação das características físico-químicas do revestimento original. Esse procedimento, executado em toda a extensão do revestimento, foi essencial para a remoção de incrustações aderidas e para a preparação da superfície para as etapas

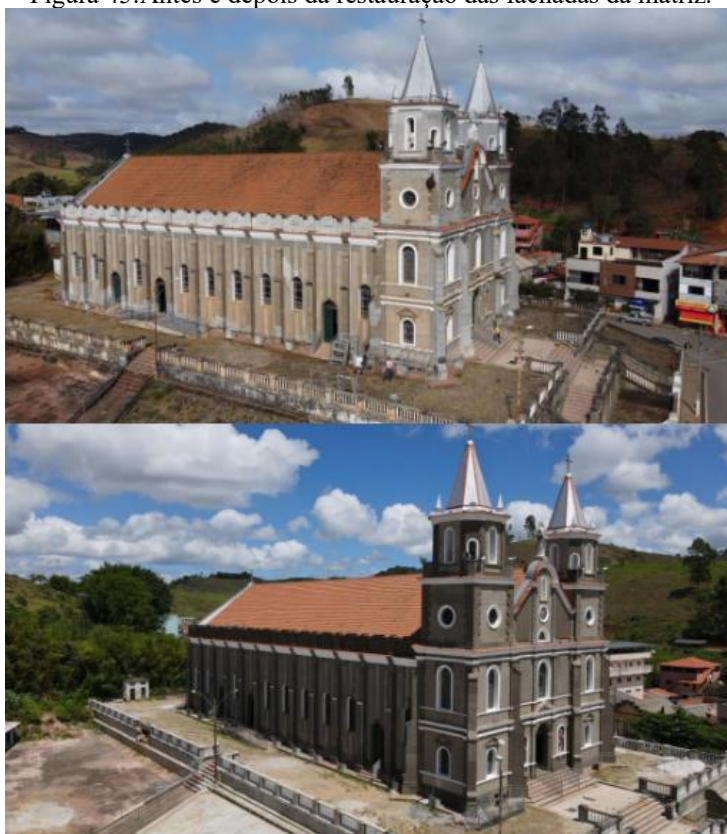
Figura 45: Antes e depois da restauração das fachadas da matriz.

A última etapa da execução foi a aplicação do protetivo, compreendido como um revestimento hidrofugante à base de água e silano/siloxano, destinado a aumentar a durabilidade do conjunto. O produto atua como barreira de proteção contra a penetração de umidade e agentes poluentes, sem, contudo, obstruir a respirabilidade do revestimento. Essa tecnologia garante a impermeabilização necessária para proteger o acabamento, ao mesmo tempo em que preserva a troca natural de vapor, fundamental para a conservação da alvenaria histórica.

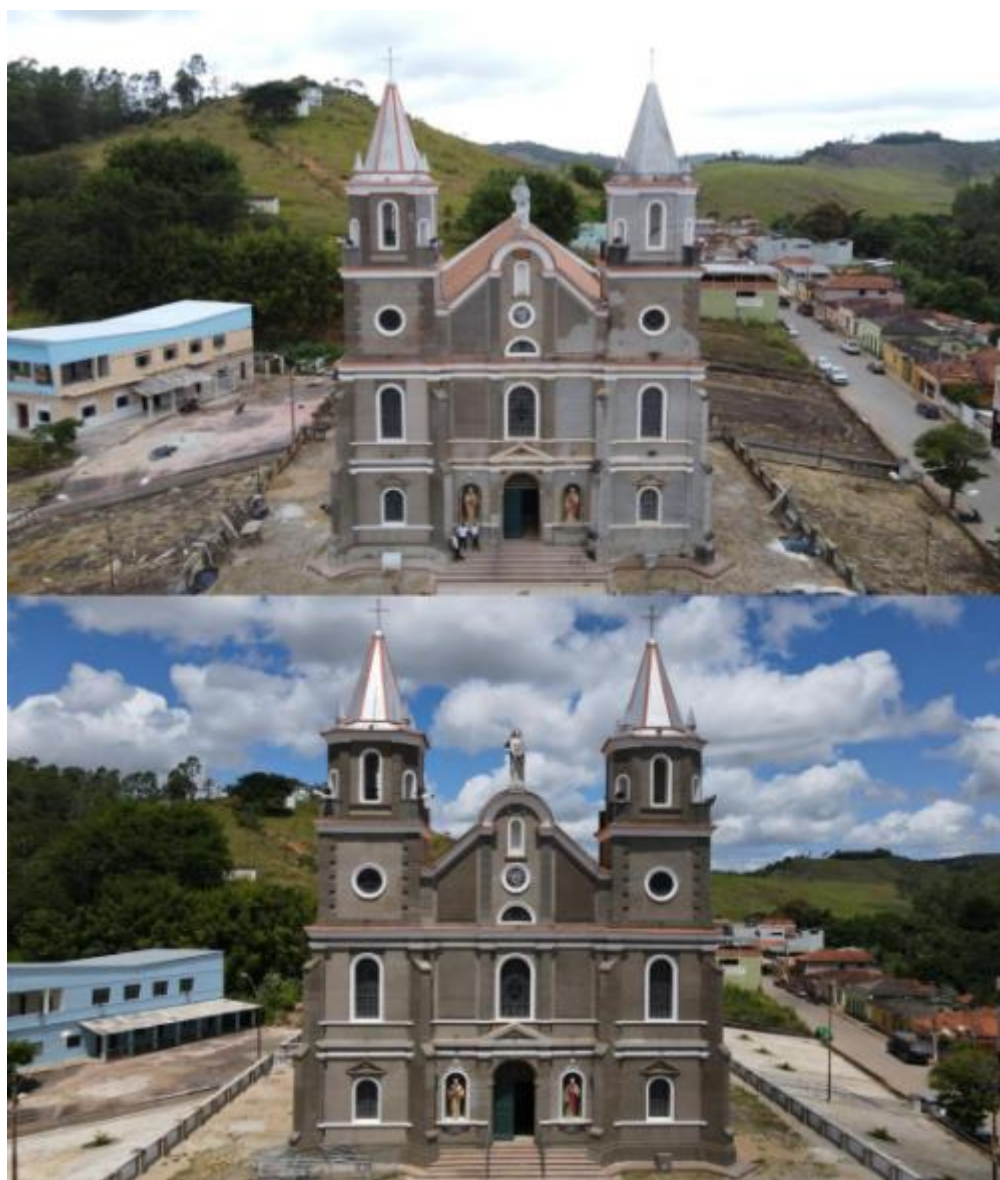
Figura 46: Antes e depois, fachada principal.
