**ANÁLISE TÉCNICA DA IMPLEMENTAÇÃO DE UM SISTEMA DE  
IMPERMEABILIZAÇÃO EM EDIFICAÇÃO PÚBLICA: ESTUDO DE CASO EM UMA  
UNIDADE BÁSICA DE SAÚDE**

Trabalho de Conclusão de Curso apresentado  
ao curso de Bacharelado em Engenharia Civil  
do Instituto Federal de Minas Gerais – *Campus*  
Piumhi para a obtenção do título de Bacharel  
em Engenharia Civil.

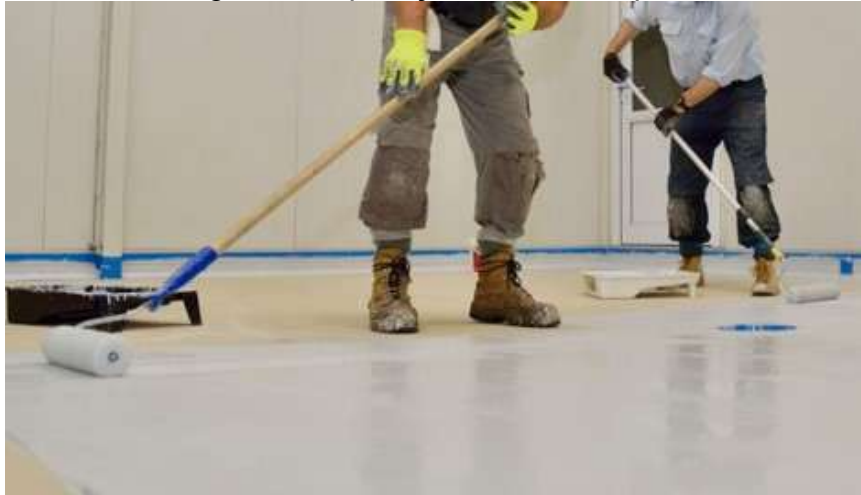
Figura 1 - Aplicação de resina epóxi

possui resistência mecânica e a ataques químicos. Sendo assim, trata-se de uma solução de custo elevado, indicada como proteção anticorrosiva de concreto e metais.

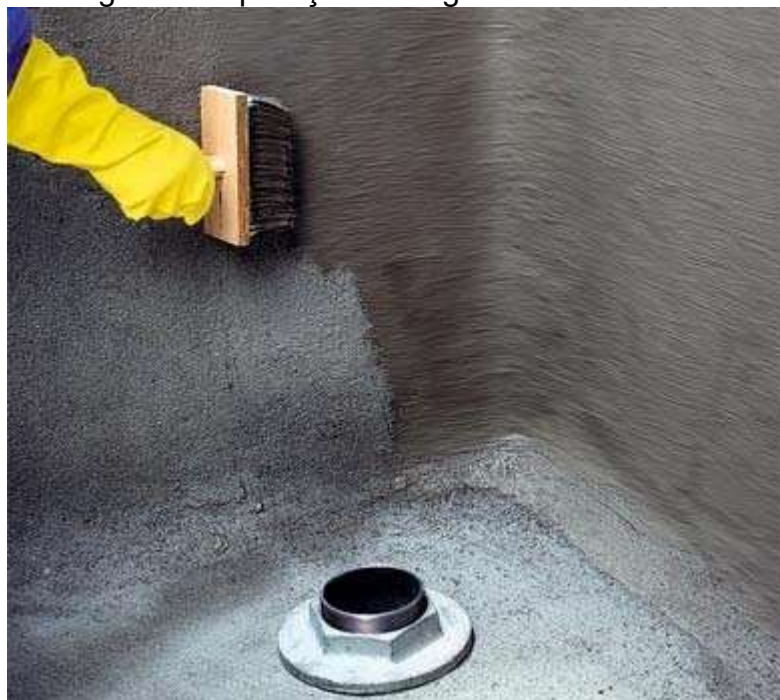
Figura 2 - Aplicação de Argamassa Polimérica

Na Figura 2 há um exemplo de aplicação de argamassa polimérica em área interna.

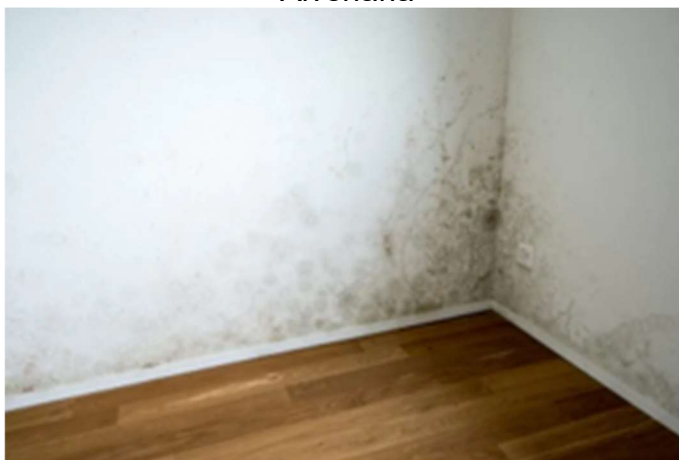
Figura 5 - Manifestação Típica de Umidade Ascendente por Capilaridade em Alvenaria

Na Figura 5 é possível observar um exemplo de manifestação patológica por umidade ascendente por capilaridade.

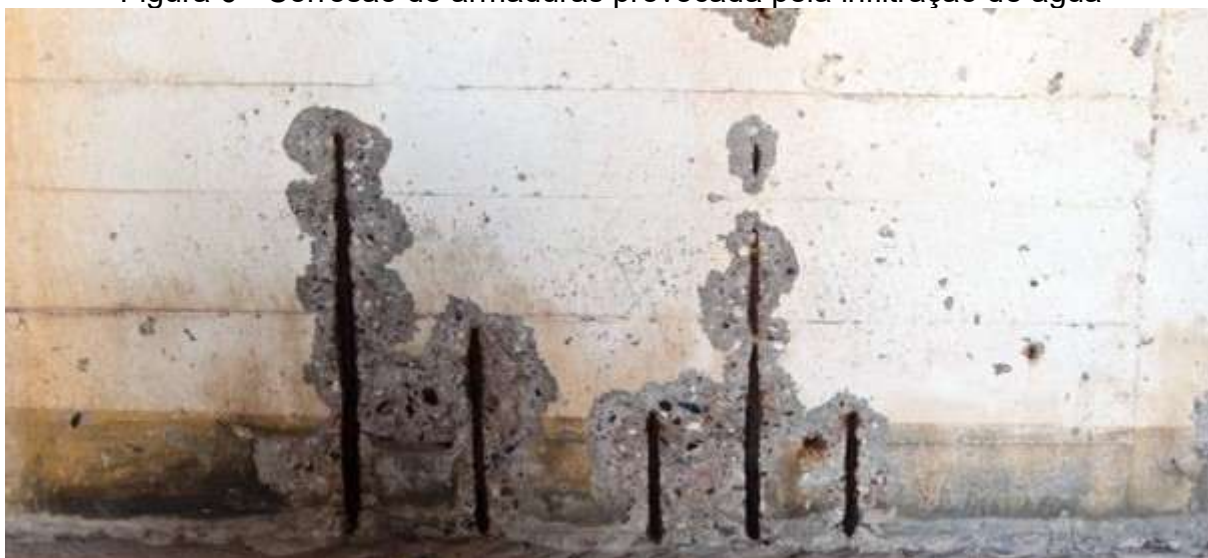
Figura 6 - Corrosão de armaduras provocada pela infiltração de água

A presença contínua de água e oxigênio promove processos eletroquímicos que deterioram as barras de aço, reduzindo sua seção transversal e prejudicando a capacidade estrutural da edificação.

Na Figura 6 é exemplificada a corrosão de armaduras ocasionada pela infiltração de água no concreto.

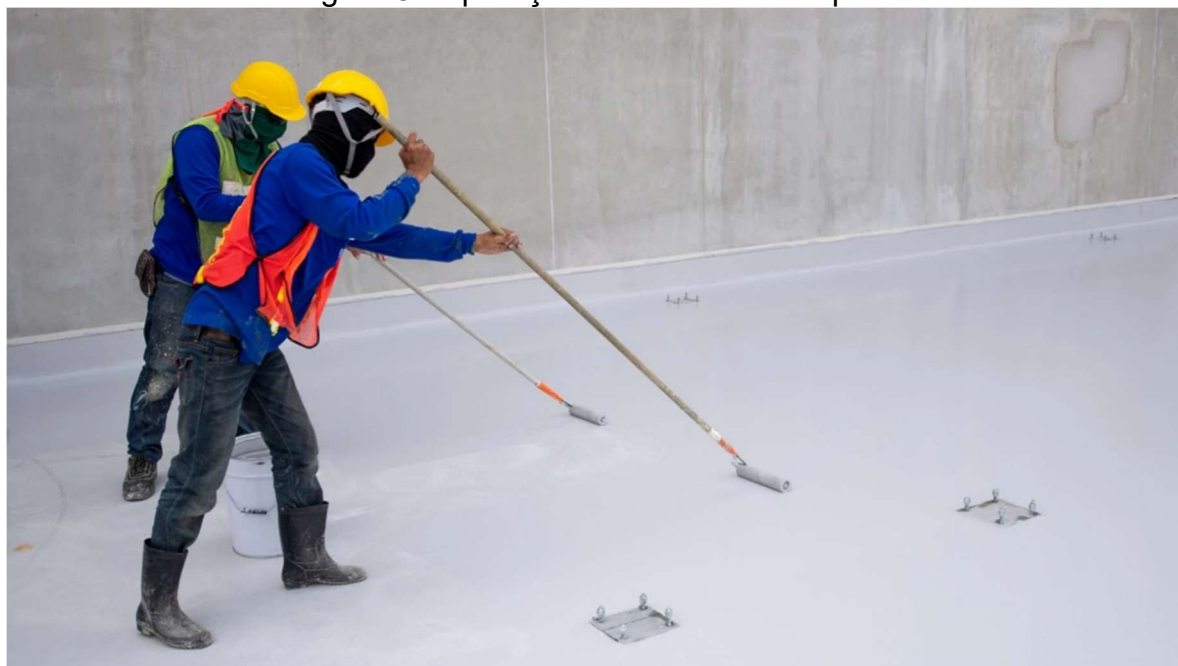
Figura 8 - Aplicação de Membrana Líquida

Na Figura 8, é possível observar um exemplo de aplicação de membrana líquida.

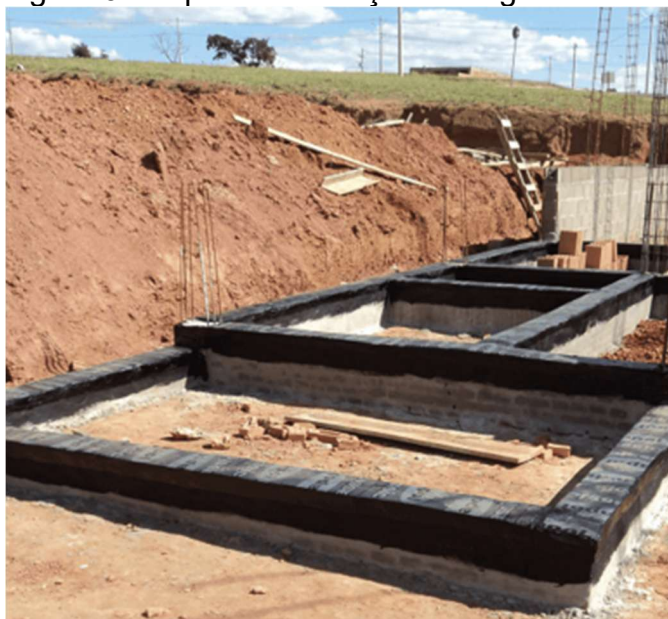
Figura 9 - Impermeabilização de Viga Baldrame

Na Figura 9 há um exemplo de fundação em processo de impermeabilização.

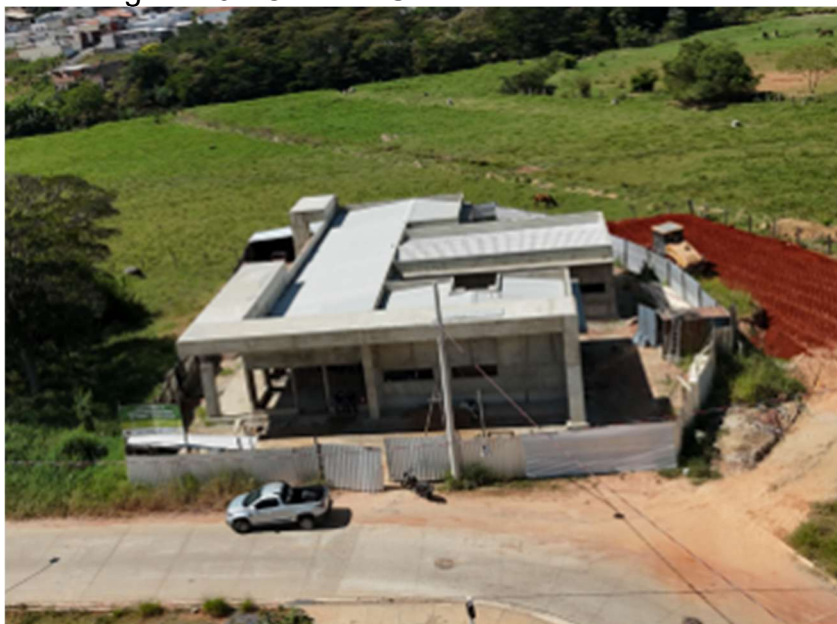
Figura 10 - Obra de Unidade Básica de Saúde

Esse estudo de caso tem como objetivo analisar, de forma detalhada, as soluções de impermeabilização adotadas no radier e na base das paredes de uma Unidade Básica de Saúde (UBS), localizada no município de Carmo do Rio Claro/MG, ilustrada na Figura 10, obra pública em execução no período de 2025 a 2026.

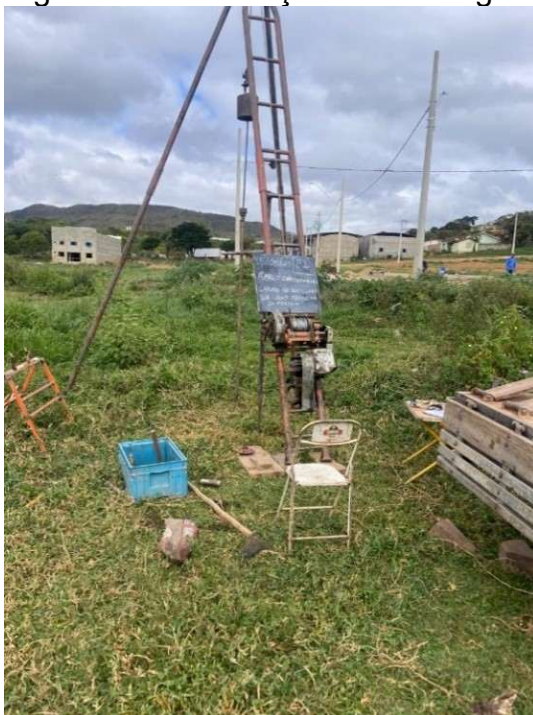
Figura 12 - Realização da Sondagem

A caracterização geotécnica do terreno foi realizada por meio de sondagem de simples reconhecimento com SPT (ilustrada na Figura 12) conforme os procedimentos estabelecidos pela ABNT NBR 6484:2020.

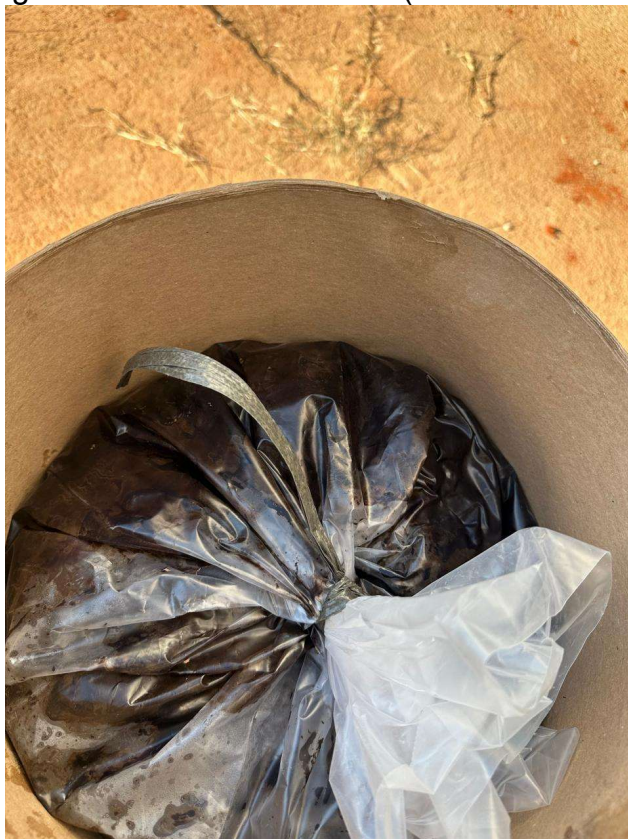
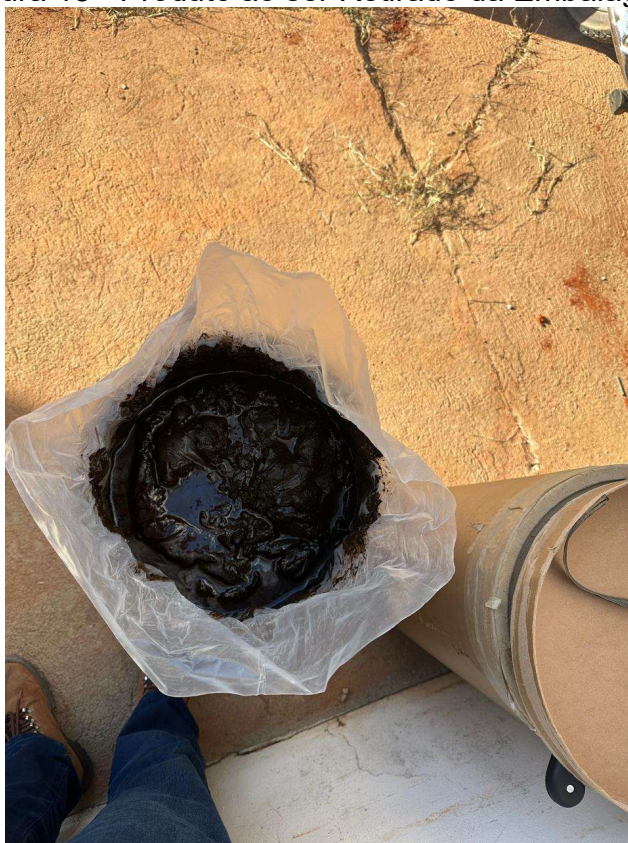
Nas Figuras 17 e 18 é possível observar a textura e a cor do produto antes de sua aplicação, já na Figura 19 é retratado o rótulo com suas recomendações de utilização.

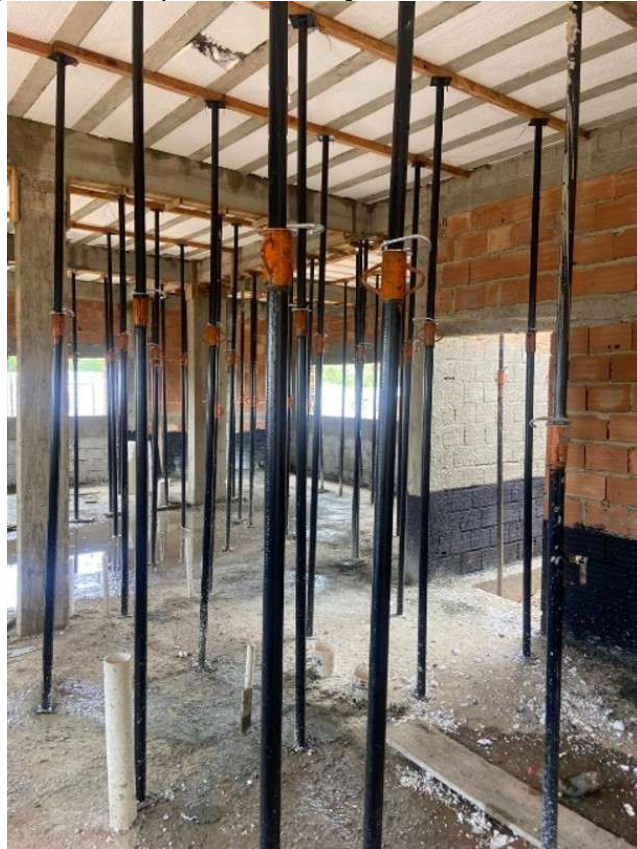
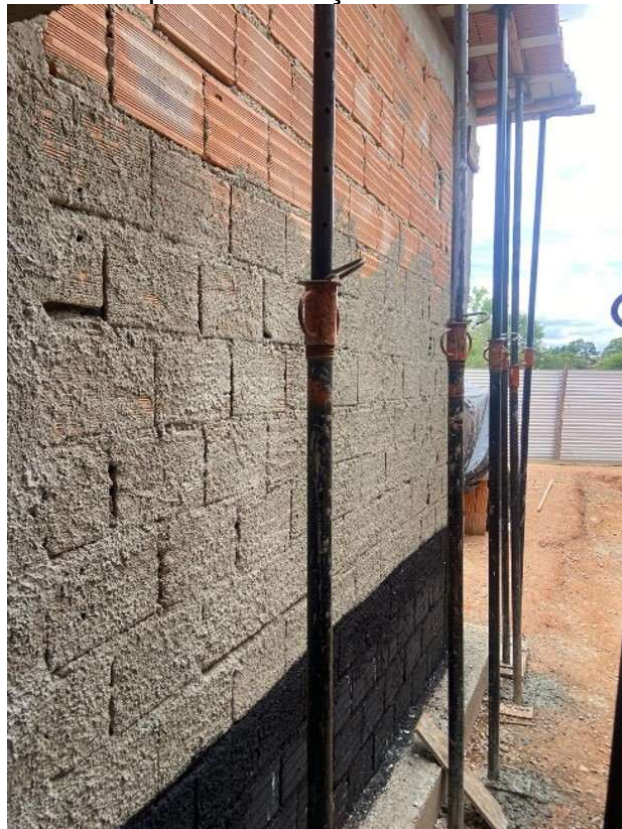
Nas Figuras 20 e 21 são retratadas as paredes de alvenaria após a aplicação do produto.

A aplicação do ResiPrimer-E foi realizada manualmente, utilizando brocha, método adequado para esse tipo de produto e compatível com a geometria das superfícies.

A execução da impermeabilização foi realizada em etapa anterior ao reboco das paredes, conforme recomendação normativa e do fabricante.

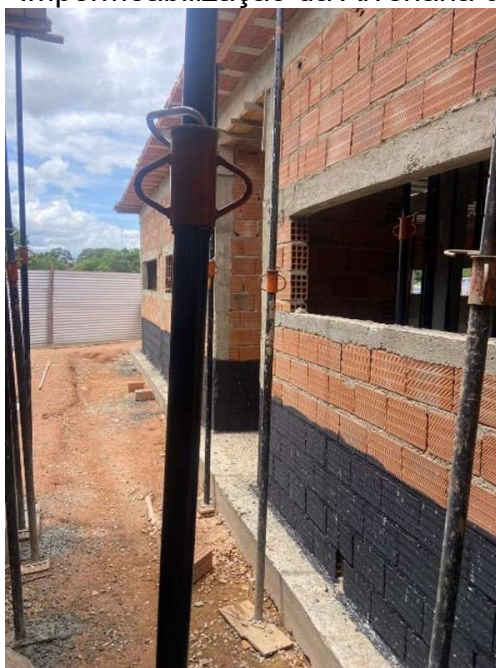
Figura 22 - Impermeabilização da Alvenaria de Vedação

Na Figura 22 é possível observar a altura de aplicação do produto.

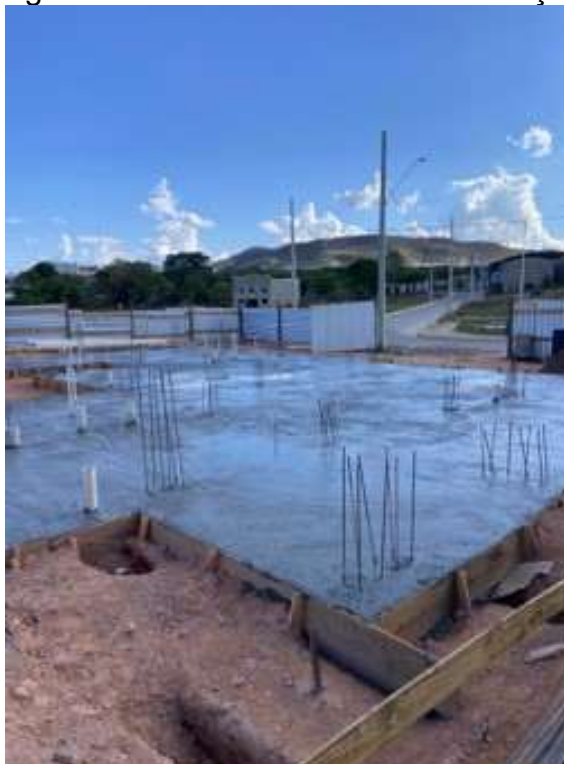
Figura 23 - Radier da Obra em Execução

Em edificações térreas, especialmente aquelas implantadas sobre solos com presença de lençol freático raso, o radier atua como a principal interface entre o meio externo úmido e os ambientes internos da construção.

A decisão pela impermeabilização do radier foi diretamente influenciada pelas condições geotécnicas identificadas no estudo SPT, que indicaram a presença de lençol freático raso, associado a camadas superficiais de solo argiloso. Esse tipo de solo apresenta elevada capacidade de retenção de água, favorecendo a permanência de umidade junto à fundação.

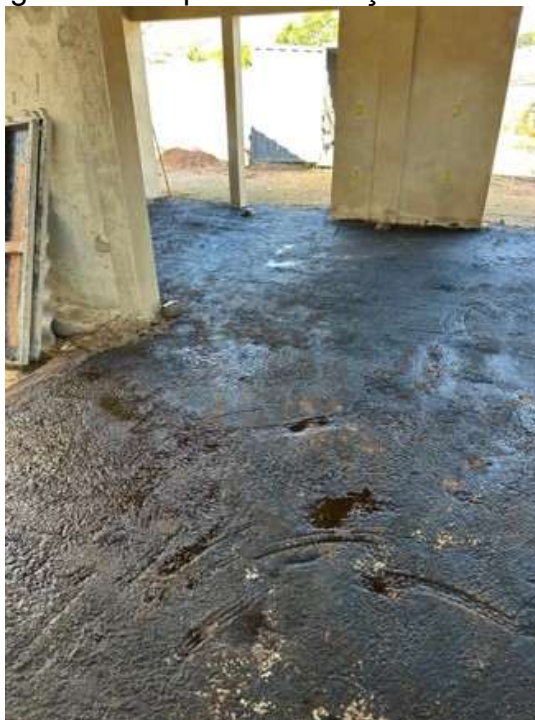
Figura 25 - Impermeabilização do Radier

O produto, classificado como impermeabilizante flexível à base de emulsão asfáltica, apresenta propriedades adequadas para aplicação sobre concreto estrutural.

A superfície foi previamente limpa, removendo poeira, resíduos de concreto e partículas soltas que pudessem comprometer a aderência do sistema.

Após a execução da impermeabilização, o radier vai receber uma camada de proteção mecânica (contrapiso), e então será executada a proteção definitiva por meio de piso em granilite, que desempenha a função de acabamento.
