**ESTUDO DE CASO SOBRE AS CORES NA ARQUITETURA ECLÉTICA EM OURO  
PRETO E SUAS RELAÇÕES COM A CIDADE**

Trabalho de conclusão de curso apresentado ao Curso de Especialização em Gestão e Conservação do Patrimônio Cultural do Instituto Federal de Minas Gerais - Campus Ouro Preto para obtenção do grau de especialista em Gestão e Conservação do Patrimônio Cultural.

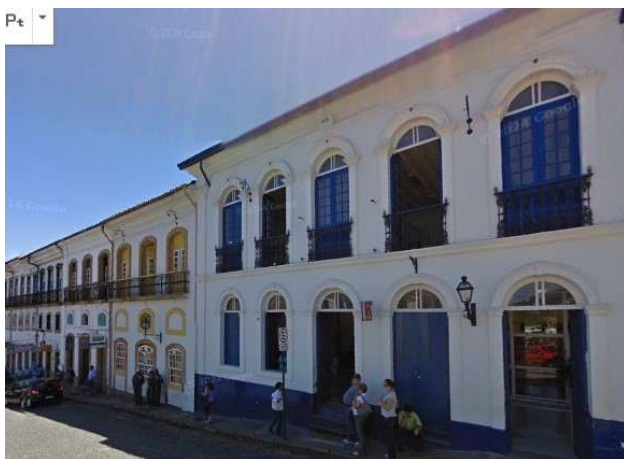
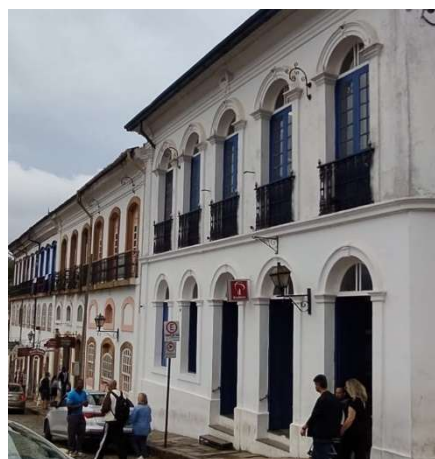
Figura 6 - Vista em perspectiva da fachada do edifício PC1, ano 2024.

Figura 7 - Vista em perspectiva da fachada do edifício OPC1, ano 2009.

Entre os anos de 2009 e 2024, a composição cromática do edifício permaneceu praticamente inalterada, com exceção de uma repintura realizada em 2019. Essa repintura manteve as mesmas cores aplicadas anteriormente, exceto pelo soco do edifício. Até 2019, o soco era pintado de azul, mas, após a repintura, foi todo revestido de branco, assim como o restante das fachadas.

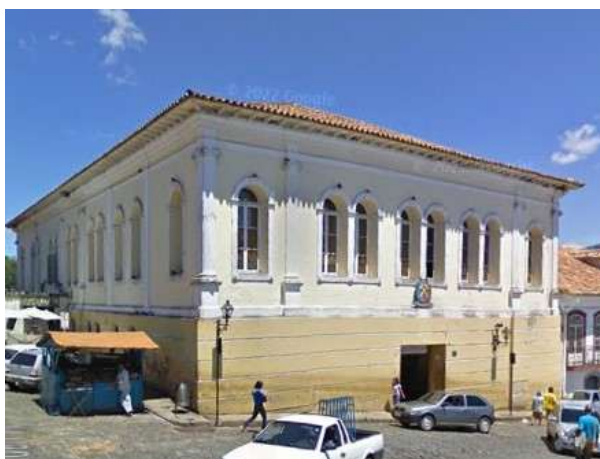
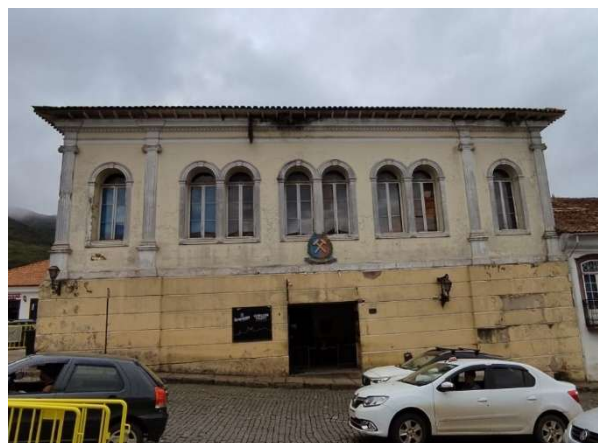
Figura 8 - Vista frontal da fachada do edifício PC2, ano 2024.

Figura 9 - Vista em perspectiva da fachada do edifício PC2, ano 2009.

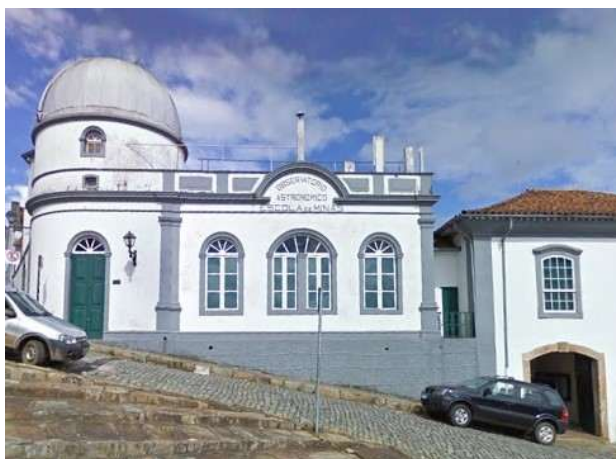
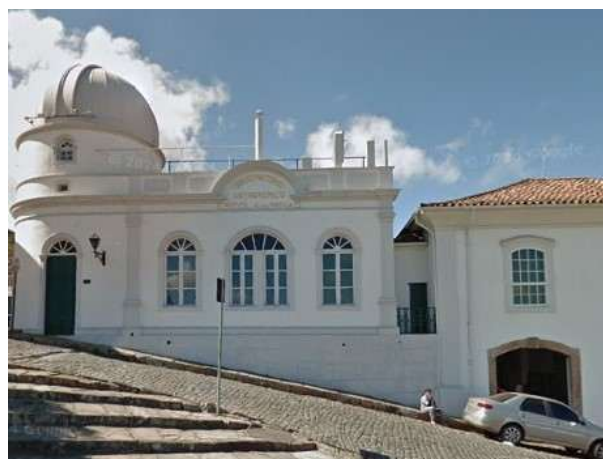
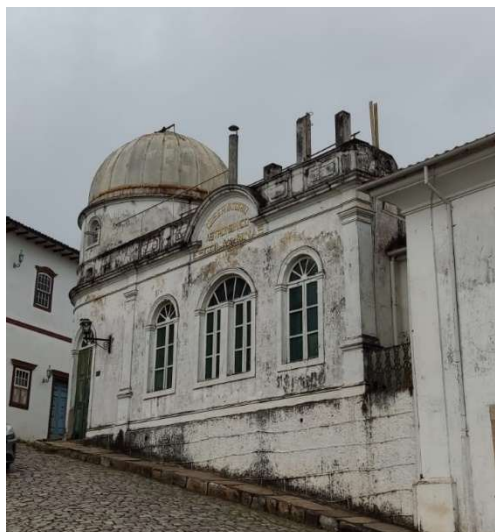
Figura 10 - Vista da fachada do edifício PC3, ano 2009.

Figura 11 - Vista da fachada do edifício PC3, ano 2012.

Figura 12 - Vista em perspectiva da fachada do edifício PC3, ano 2024.

A partir dessa análise, é possível identificar um problema recorrente em diversos pontos e edifícios da cidade: a escolha e a relação das cores aplicadas às construções. Nas três imagens comparativas desde 2009, observa-se que o local passou por uma modificação na pintura em 2012, mantendo as mesmas características até os dias atuais, mas com descuidos em relação à conservação preventiva das fachadas. Na primeira imagem, é possível perceber as paredes pintadas de branco, enquanto os elementos decorativos, como pilastras e cimalkhas, foram pintados de cinza. Embora a parte interna do edifício tenha permanecido inalterada, os elementos decorativos, como pilastras, cimalkhas e inscrições, sofreram alterações visíveis.

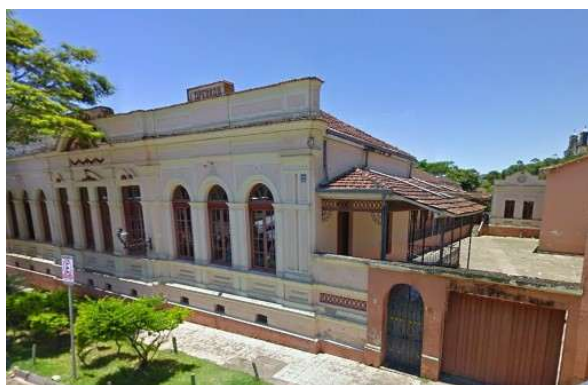
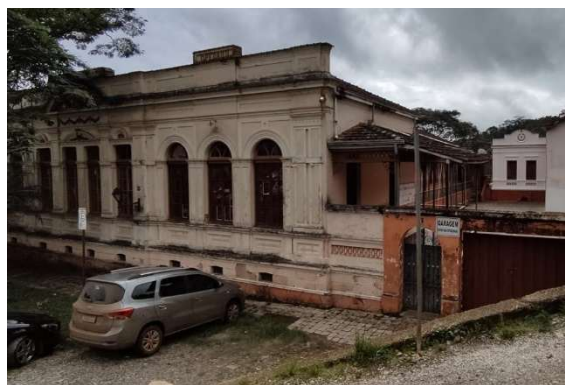
Figura 13 - Vista em perspectiva da fachada do edifício PC4, ano 2009.

Figura 14 - Vista em perspectiva da fachada do edifício PC4, ano 2024.

No anexo, pode-se observar um pequeno edifício posicionado à lateral direita do bloco principal, destacando-se por sua arquitetura mais simples. Este edifício conta com duas janelas centrais, cimalkha, platibanda e um medalhão centralizado, sendo o medalhão de estilo mais simplificado em relação ao edifício principal.

Quanto à pintura dos edifícios, o bloco principal apresenta uma pigmentação na cor rosa na fachada, com elementos em branco e uma tonalidade mais escura nos escritos. A platibanda e o soco possuem variações de cor entre marrom e ocre, o que proporciona uma certa diversidade cromática. Essa variação de cores, visível desde a primeira imagem de 2009 até o momento atual em 2024, reflete o processo de degradação do edifício ao longo dos anos. Outro fator que contribui para essa variação na coloração é a obstrução causada pela vegetação frontal, que, ao ser exposta diretamente ao sol, contribui para o escurecimento e alteração das tonalidades do rosa.

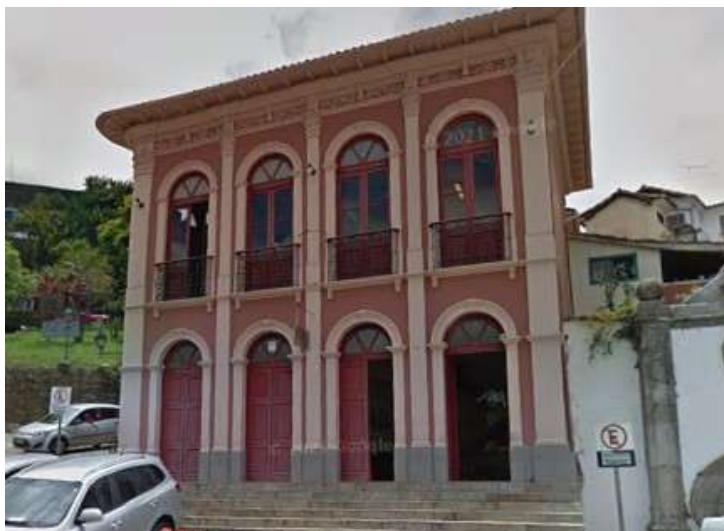
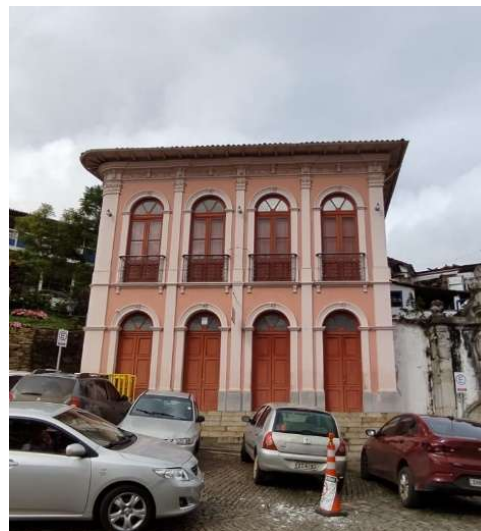
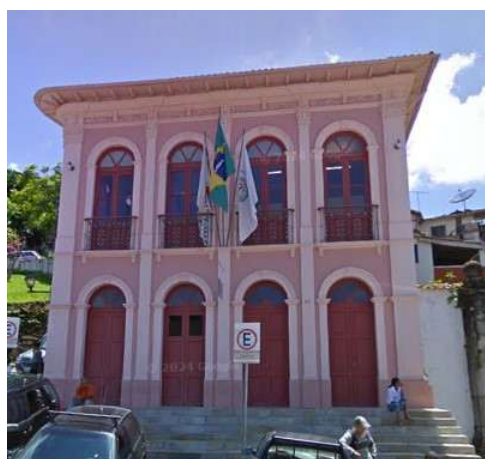
Figura 15 - Vista em perspectiva da fachada do edifício PC5, ano 2009.

Figura 16 - Vista em perspectiva da fachada do edifício PC5, ano 2014.

Figura 17 - Vista em perspectiva da fachada do edifício PC5, ano 2024.

Em 2014, o edifício do Ministério Público passou por uma pequena alteração em relação às cores aplicadas anteriormente, especificamente no soco da fachada. Anteriormente, esse componente estava pintado de cinza, mas em 2014, ele passou a adotar as mesmas cores que foram aplicadas à parte superior das fachadas, alinhando-se assim ao restante da edificação.

É relevante observar que tanto as fachadas quanto as janelas de ambos os edifícios estão pintadas de marrom, o que reforça uma certa coerência cromática entre as duas construções. No entanto, as diferenças visíveis entre os volumes dos edifícios estão principalmente relacionadas ao desgaste e à degradação natural das superfícies ao longo do tempo. Essas variações de cor e desgaste levantam questionamentos sobre a uniformidade estética em relação ao conjunto colonial ao redor, formado por diversos edifícios históricos da área.

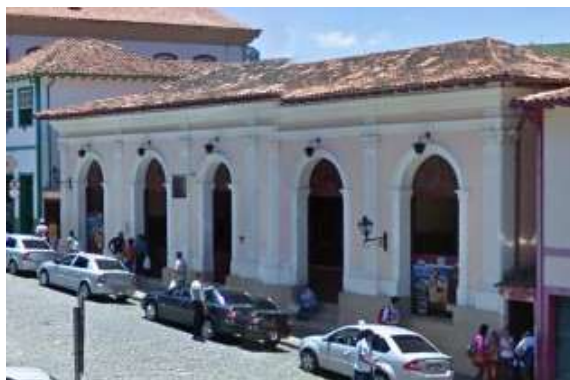
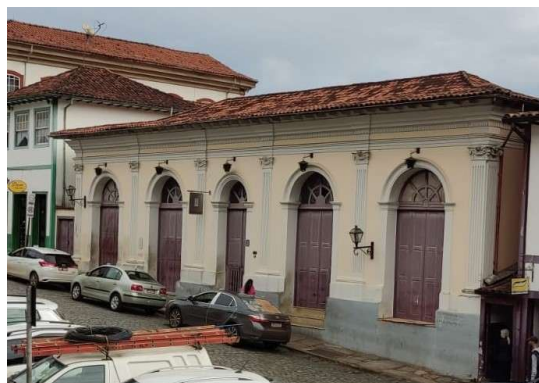
Figura 18 - Vista em perspectiva da fachada do edifício PC6, ano 2009.

Figura 19 - Vista em perspectiva da fachada do edifício PC6, ano 2024.

É interessante notar que, entre os edifícios analisados, alguns seguem uma tendência cromática comum no conjunto colonial da região, utilizando principalmente tonalidades de amarelo e azul. Essa escolha de cores parece ser uma tentativa de harmonizar as construções com o ambiente histórico da área central, mantendo uma conexão visual com a estética predominante, que remonta a uma época colonial. Essas cores têm uma forte presença na identidade arquitetônica local, reforçando a continuidade visual do espaço urbano.

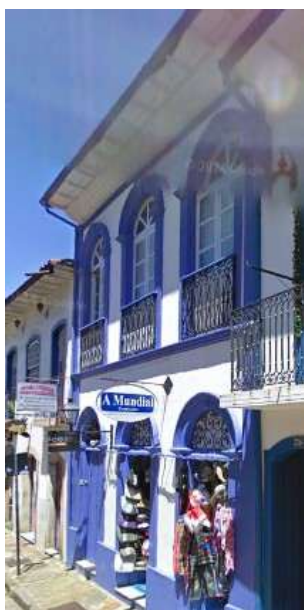
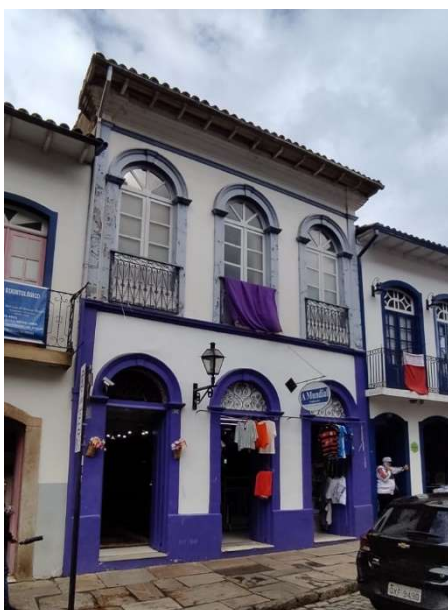
Figura 21 - Vista em perspectiva da fachada do edifício PC7, ano 2009.

Figura 20 - Vista em perspectiva da fachada do edifício PC7, ano 2024.

A análise do edifício localizado na Praça Silviano Brandão destaca aspectos importantes sobre a manutenção e a conformidade das cores aplicadas à arquitetura histórica da cidade de Ouro Preto. Na imagem de 2009, a tonalidade predominante do edifício seguia as cores típicas de um edifício luso-brasileiro, com o azul e branco, algo presente em muitos outros exemplos da cidade. No entanto, as intervenções posteriores na pintura revelam uma significativa divergência em relação às diretrizes legais que orientam a preservação do patrimônio, especialmente no que se refere ao uso adequado das cores e à tipologia dos edifícios.

Além disso, a falta de intervenção na parte superior desde 2009, refletida pelo desgaste e esmaecimento das esquadrias e elementos artísticos, evidencia a necessidade de uma manutenção preventiva mais eficaz. Isso não apenas compromete a aparência do edifício, mas também pode levar a um agravamento dos danos no futuro.

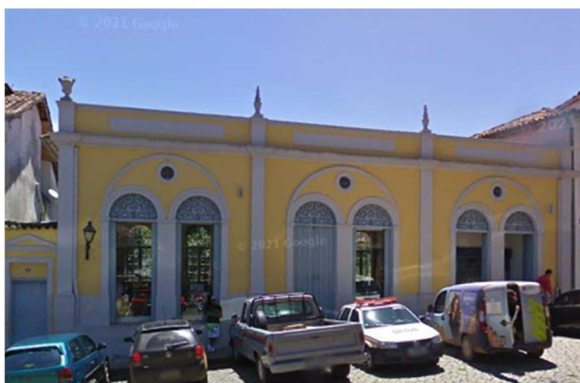
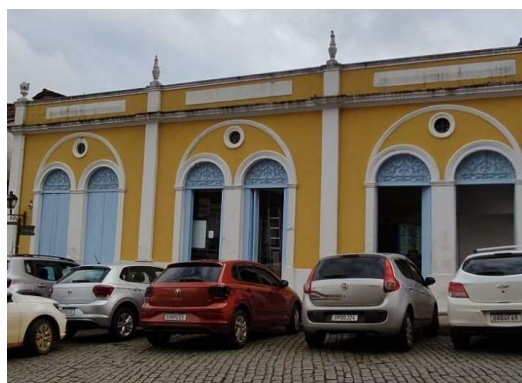
Figura 23 - Vista em perspectiva da fachada do edifício PC8, ano 2009.

Figura 22 - Vista em perspectiva da fachada do edifício PC8, ano 2024.

A comparação entre as imagens de 2009 e 2024 do edifício em questão revela que, embora as condições cromáticas aparentem boa conservação, surgem questionamentos pertinentes quanto à escolha das cores empregadas. A repetição de tonalidades como azul e amarelo, comuns em outros edifícios analisados, levanta a dúvida se essa escolha é resultado de um planejamento consciente para a harmonização do conjunto arquitetônico ou simplesmente uma decisão ocasional, influenciada pelos administradores do local.

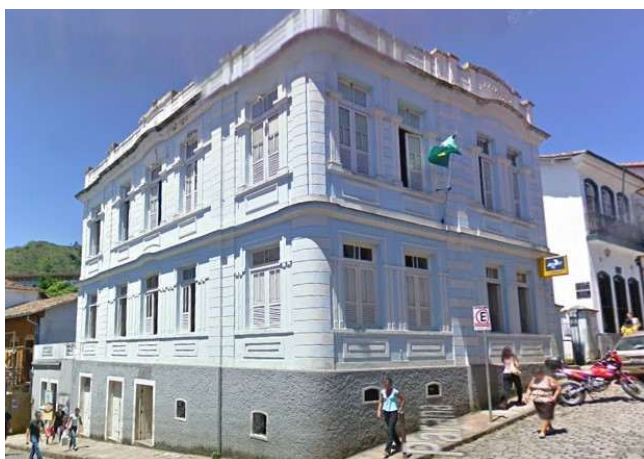
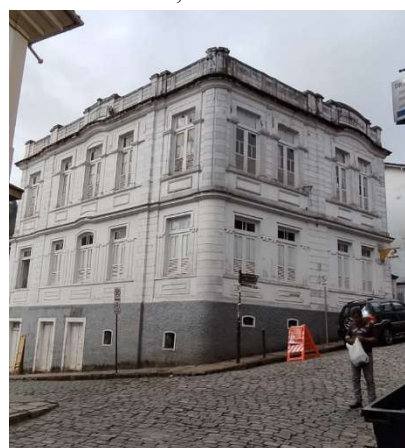
No entanto, ao longo dos anos, a ausência de intervenções significativas resultou em uma degradação perceptível nas fachadas. A análise das mudanças entre 2009 e 2024 sugere duas hipóteses principais: a despigmentação progressiva do matiz original devido à ação do tempo ou a realização de uma repintura com tonalidades muito próximas às originais, o que dificultaria a percepção de alterações mais expressivas. Seja qual for o caso, as tonalidades claras que predominam atualmente, especialmente o branco quase uniforme da fachada, contribuíram para uma integração visual mais discreta do edifício ao conjunto luso-brasileiro, ao mesmo tempo em que enfraqueceram sua identidade cromática.

Figura 25- Vista em perspectiva da fachada do edifício EC1, ano 2009.

Figura 24- Vista em perspectiva da fachada do edifício EC1, ano 2024.

Os edifícios localizados na Rua São José e na Praça Silviano Brandão, ambos analisados neste estudo, apresentam usos distintos, com funções mistas e estritamente comerciais, respectivamente. Esses edifícios se destacam por sua integração com o conjunto luso-brasileiro, característica predominante da área central de Ouro Preto.

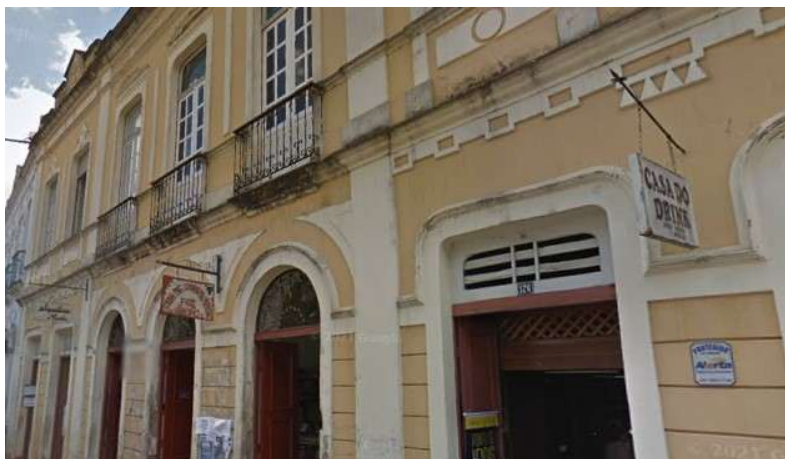
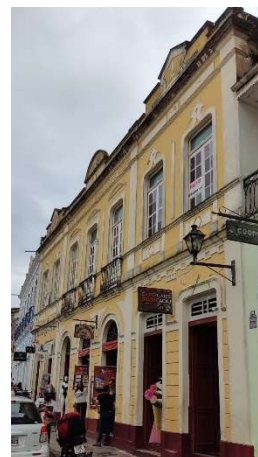
Figura 27- Vista em perspectiva da fachada do edifício EC2, ano 2009.

Figura 26- Vista em perspectiva da fachada do edifício PC8, ano 2024.

A análise comparativa entre os registros de 2009 e 2023 reforça a coerência na escolha cromática e o cuidado preventivo com a conservação dos edifícios situados na Rua São José. Ao longo de 14 anos, ambos mantiveram aspectos estéticos notáveis, sem alterações significativas que comprometessem a integridade de suas fachadas ou desrespeitassem as diretrizes institucionais de preservação.

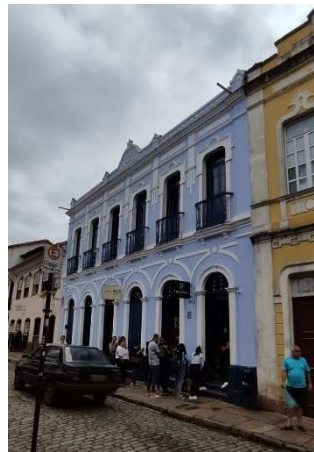
Figura 29- Vista em perspectiva da fachada do edifício EC3, ano 2024.

O primeiro edifício a ser analisado rua Randolpho Bretas, assim como os outros exemplares, está implantado em declive acentuado, fazendo a divisão entre dois edifícios de tipologias coloniais.

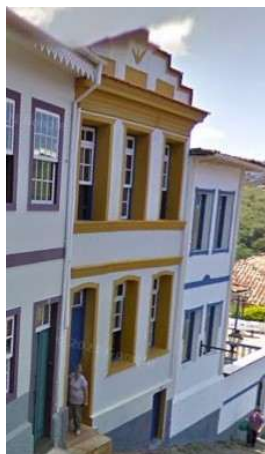
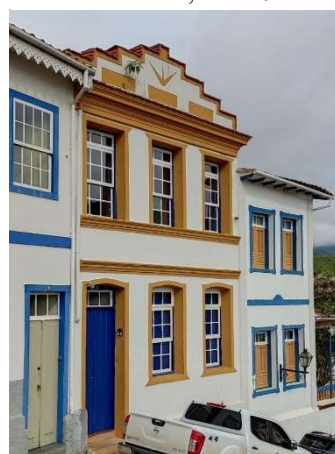
Figura 30- Vista em perspectiva da fachada do edifício EC4, ano 2009.

Figura 31- Vista em perspectiva da fachada do edifício EC4, ano 2024.

A análise realizada desde 2009 revela um bom estado de conservação em comparação com a imagem atual. Entre as principais diferenças entre o edifício em questão e seus vizinhos estão as cimalthas e o alpendre, cuja pigmentação pode passar despercebida em relação à sua tipologia. Esse fato é preocupante nos pequenos conjuntos que se formam ao longo da cidade, forçando a tipologia a se apresentar como a maioria presente na cidade.

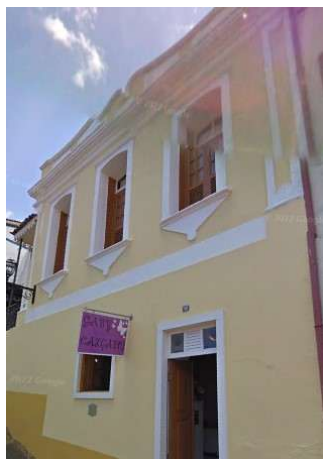
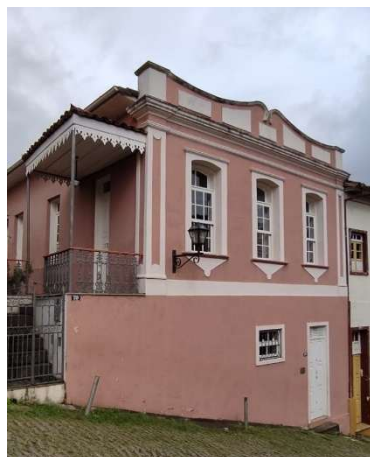
Figura 32- Vista em perspectiva da fachada do edifício EC5, ano 2009.

Figura 33- Vista em perspectiva da fachada do edifício EC5, ano 2024.

A segunda edificação, por sua vez, mantém as mesmas cores aplicadas desde o ano de 2019, tendo passado apenas por uma repintura das fachadas com a mesmo matiz. Essa intervenção preserva a coerência com as diretrizes estabelecidas pelos órgãos reguladores.

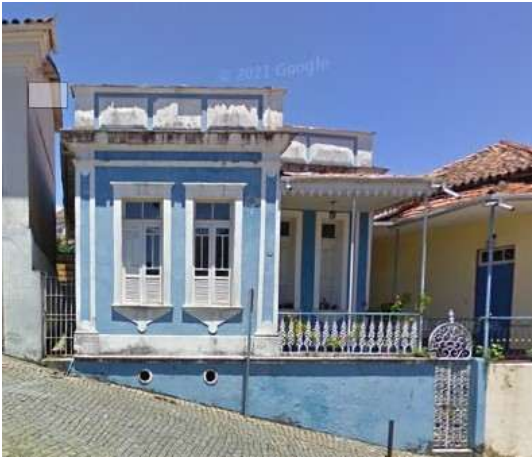
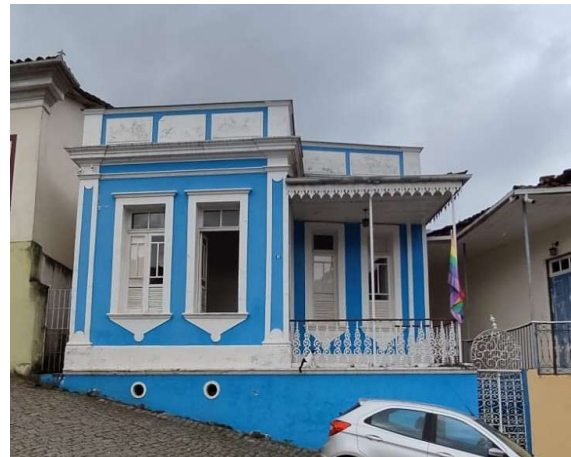
Figura 35- Vista em perspectiva da fachada do edifício EC6, ano 2009.

Figura 34- Vista em perspectiva da fachada do edifício EC6, ano 2024.

A falta de coerência cromática nas últimas três edificações analisadas é evidente, e cada uma delas apresenta suas próprias características e localizações específicas. O edifício na rua Conselheiro Santana, próximo à Basílica Matriz de Nossa Senhora do Pilar, tem um uso misto e está inserido entre residências de tipologia colonial, formando um conjunto urbano ao redor do edifício religioso. Este não é o único edifício eclético na área.

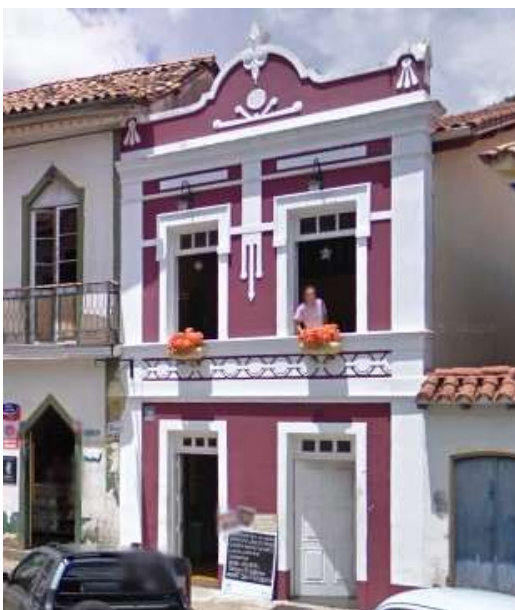
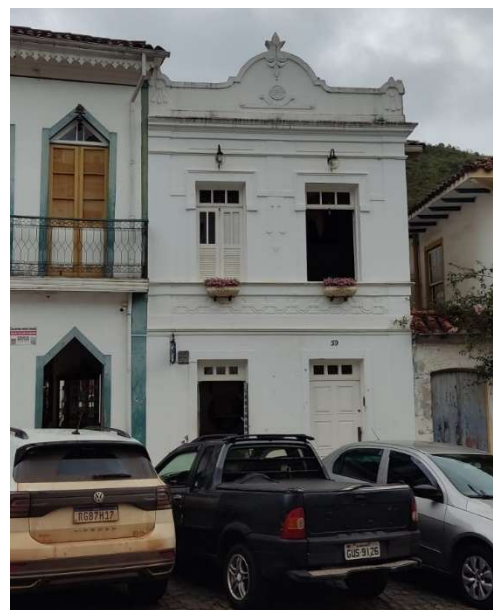
Figura 37- Vista em perspectiva da fachada do edifício EC7, ano 2009.

Figura 36- Vista em perspectiva da fachada do edifício EC7, ano 2024.

A divergência entre as condições cromáticas em 2009 e as atuais é evidente, com ambas as representações indo contra os padrões estabelecidos pelas diretrizes municipais e federais. A tonalidade aplicada até 2023 mostrava-se em desacordo com as características tipológicas do edifício, mantendo-se inalterada ao longo de 14 anos. As condições atuais, embora também incongruentes, exibem uma cor branca em todo o edifício, incluindo nos elementos artísticos e faces das aberturas.

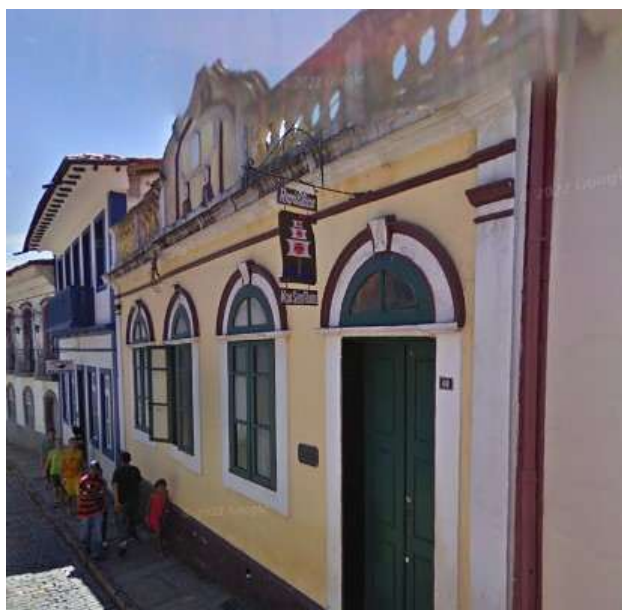
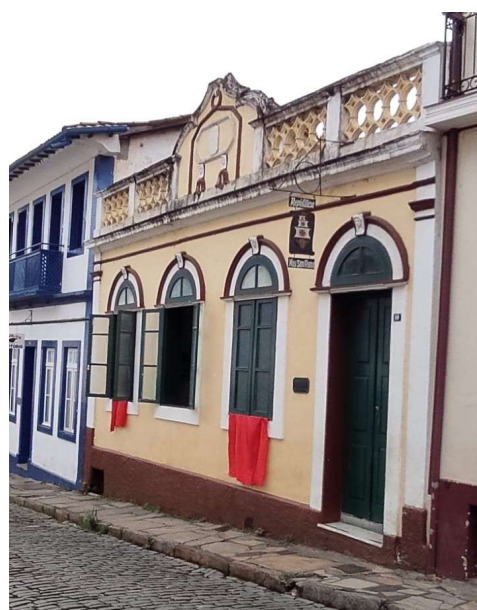
Figura 39- Vista em perspectiva da fachada do edifício EC8, ano 2009.

Figura 38- Vista em perspectiva da fachada do edifício EC8, ano 2024.

Na análise das imagens, as cores atualmente presentes no edifício estão em vigor desde 2009. O imóvel, sob a responsabilidade da Universidade Federal de Ouro Preto (UFOP), é geralmente designado para alojamento estudantil.

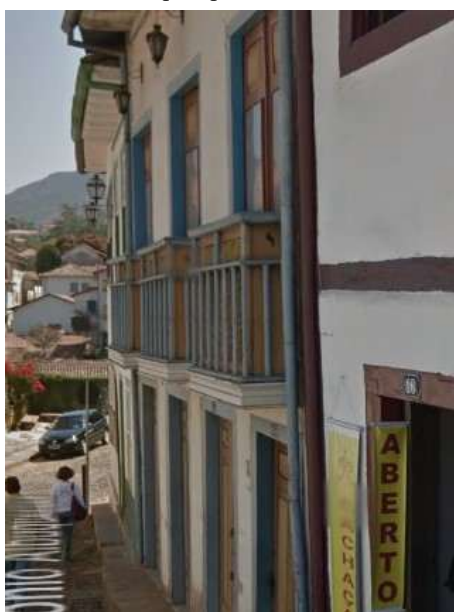
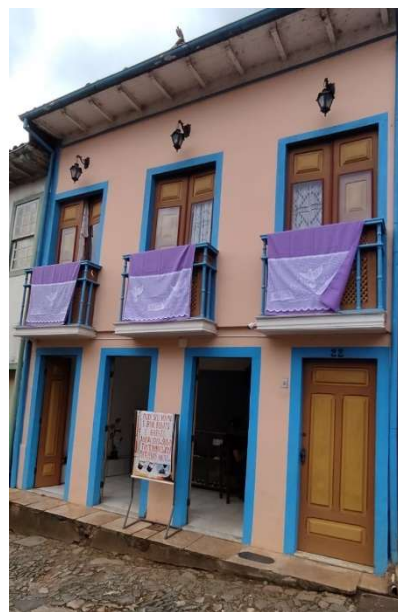
Figura 41- Edifício da rua Antônio de Albuquerque, ano 2009.

Figura 40- Edifício da rua Antônio de Albuquerque, ano 2024.

A análise realizada entre 2009 e 2021 revela um edifício com esquadrias pintadas de azul e paredes na cor branca, conforme determinado pelas diretrizes de pintura estabelecidas

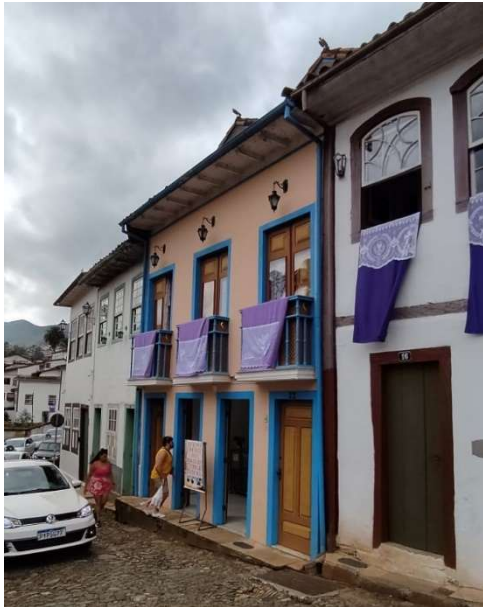
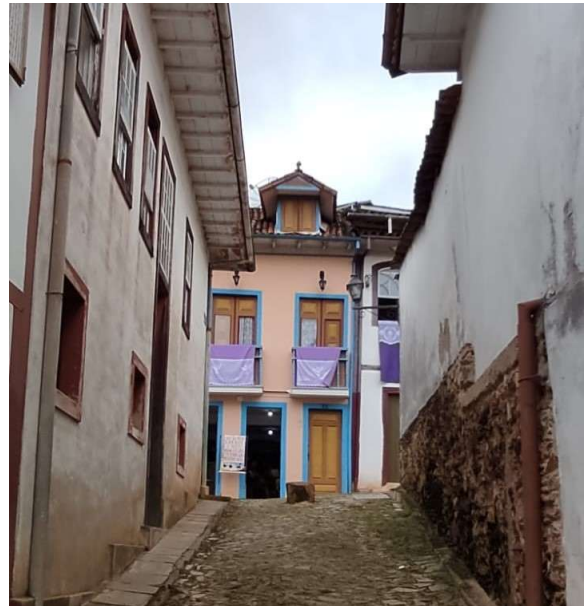
Figura 43- Vista em perspectiva do edifício da rua Antônio de Albuquerque para o entorno.

Figura 42- Vista parcial em perspectiva do edifício da rua Antônio de Albuquerque para o seu entorno.

Os resultados da intervenção não apenas afetam o próprio edifício, mas também o entorno no qual está inserido, causando uma significativa alteração visual. As imagens em perspectiva ilustram o posicionamento do edifício em relação ao traçado urbano circundante, gerando um considerável desconforto visual.

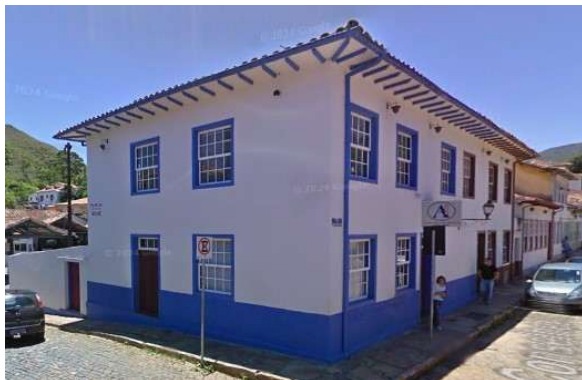
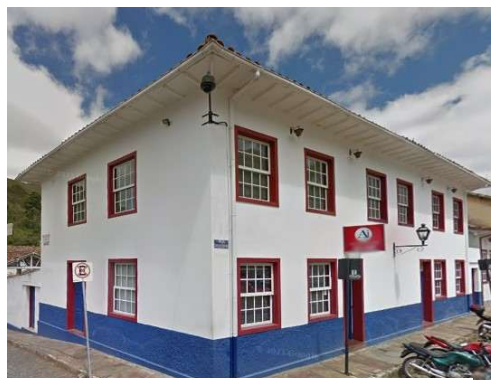
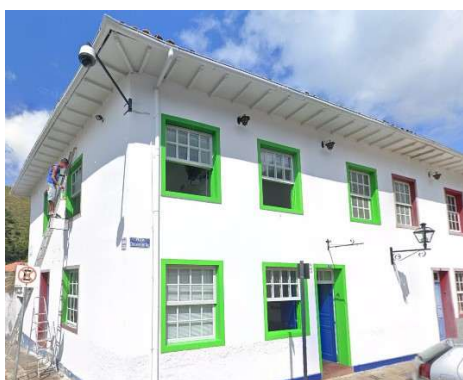
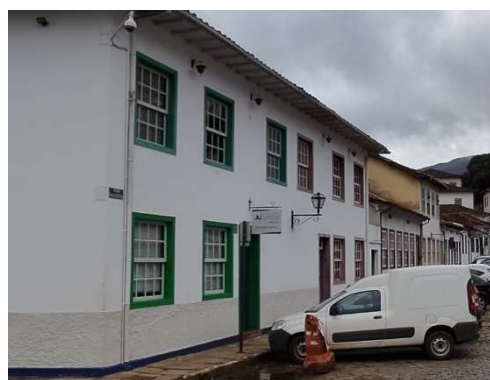
Figura 45- Vista em perspectiva do edifício situado na rua Conselheiro Rocha, ano 2009.

Figura 44- Vista em perspectiva do edifício situado na rua Conselheiro Rocha, ano 2014.

Figura 47- Vista em perspectiva do edifício situado na rua Conselheiro Rocha, ano 2019.

Figura 46- Vista em perspectiva do edifício situado na rua Conselheiro Rocha, ano 2023.

Em 2009, o edifício ainda apresentava cores que, apesar dos matizes das esquadrias apresentarem tons vivos e brilhantes, ainda coincidiam dentro das características aplicada na tipologia, fazendo com que o edifício ornasse com o seu entorno.

Em meados de 2017, o local foi mais uma vez objeto de alterações, com a divisão da unidade em duas partes. Uma delas recebeu intervenção com coloração verde em tom vibrante nas esquadrias, além da pintura do soco e dos cachorros na mesma cor aplicada nas paredes, que permaneceram totalmente brancas. Na outra parte, as esquadrias mantiveram as mesmas cores aplicadas no ano de 2014, inclusive com deteriorações e esmaecimentos aderidos ao longo do tempo.

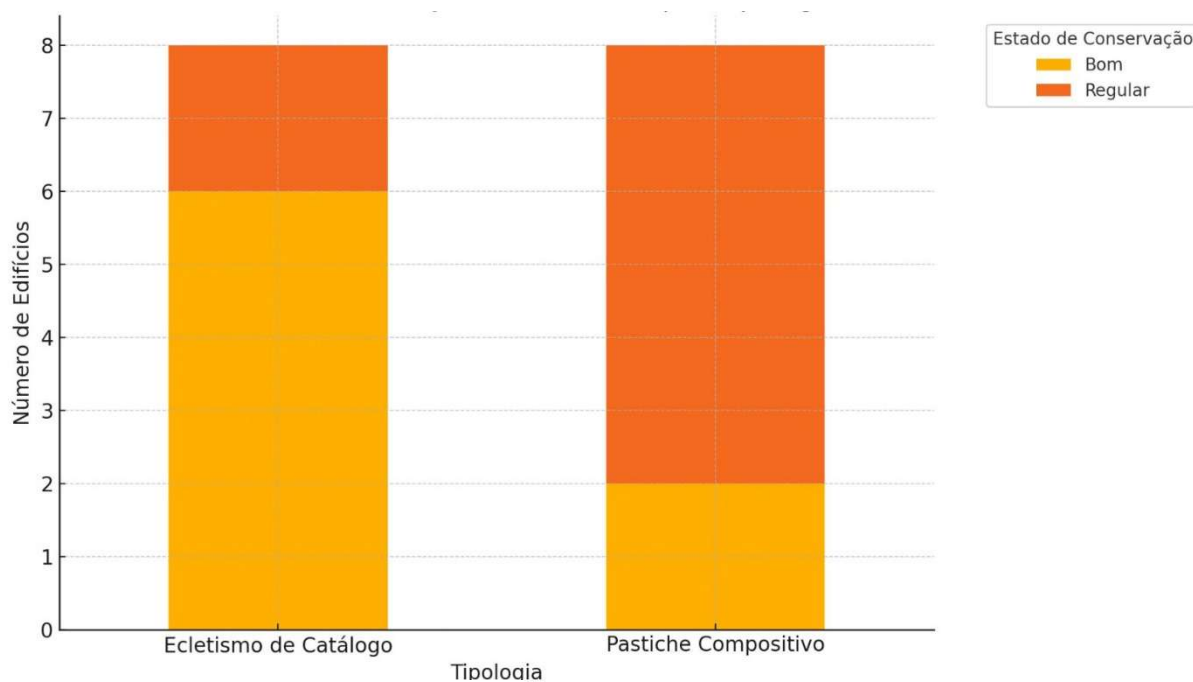
Gráfico 1: Estado de Conservação dos edifícios por tipologia.

O primeiro gráfico referente ao cruzamento das variáveis estabelecidas apresenta duas informações principais: o estado de conservação e o número de edifícios por tipologia. A leitura inicial desse gráfico destaca a ausência de edificações em estado crítico, o que indica que nenhum dos edifícios analisados se encontra em condições de abandono, ruína ou com danos patológicos severos. Esse dado sugere que, no contexto deste estudo, a quantidade de edificações em estado crítico é inexistente.

de Catálogo", foram identificados seis edifícios em bom estado de conservação, enquanto três estão em estado regular. Já na tipologia "Pastiche Compositivo", os resultados mostram uma inversão: apenas dois edifícios foram classificados em bom estado de conservação, enquanto seis foram categorizados como estando em estado regular. Essa disparidade entre as tipologias reforça as diferenças no estado de preservação dos edifícios analisados no estudo.

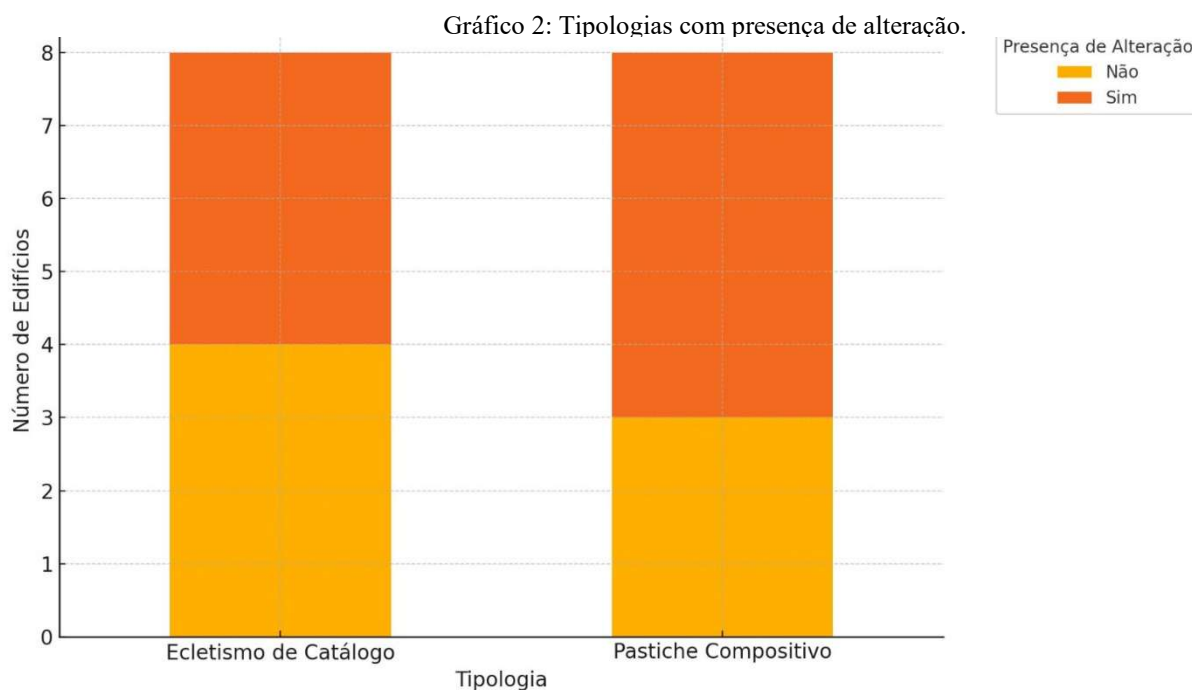
No gráfico referente ao cruzamento das variáveis de comparações tipológicas e presença de alterações, as informações indicam uma quase igualdade no número de edifícios que sofreram intervenções na camada pictórica ao longo dos últimos 15 anos, comparando-se a primeira imagem registrada dos edifícios em 2009 até o ano de 2024. Especificamente, os edifícios classificados como "Ecletismo de Catálogo" apresentaram uma margem superior, com quatro edifícios que passaram por alterações, em comparação a três edifícios da tipologia "Pastiche Compositivo".

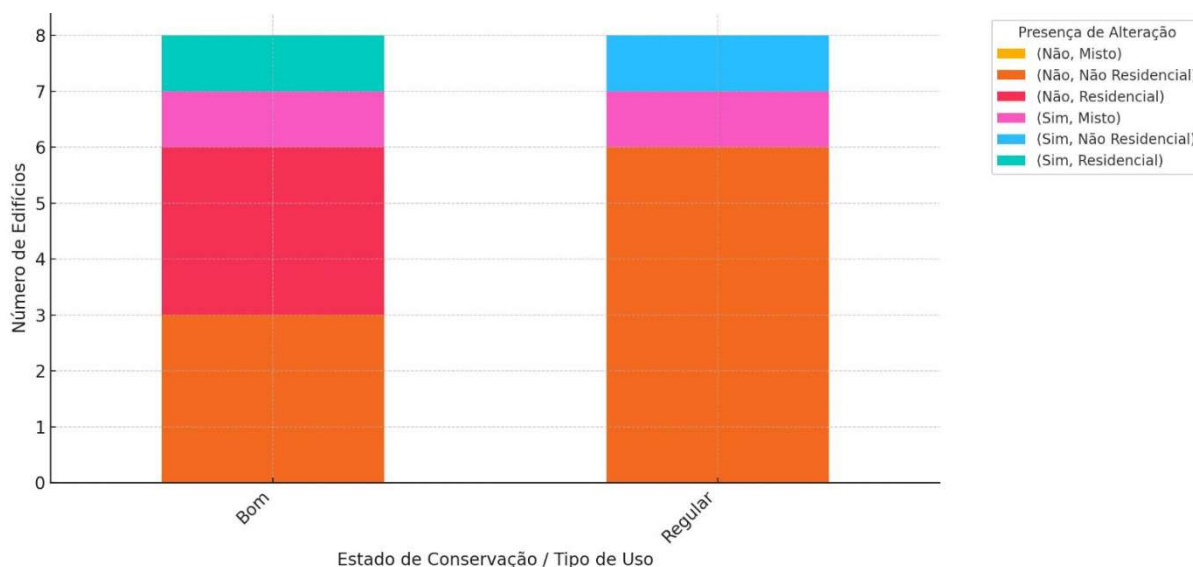
Gráfico 3: estado de conservação, tipo de uso e presença de alteração.

Ao realizar análises mais complexas com base em três variáveis — estado de conservação, tipo de uso e alterações — é possível observar que a maioria dos edifícios analisados no estudo tem uso não residencial. Dos 16 edifícios incluídos no levantamento, nove possuem essa característica, indicando que a maior parte dos edifícios ecléticos nas zonas A e B são utilizados para fins institucionais, comerciais ou de serviços. Além disso, esses edifícios não residenciais concentram a maior quantidade de construções em estado regular, com seis dos nove levantados necessitando de algum tipo de intervenção corretiva.
