**DIAGNÓSTICO E PROPOSIÇÃO DE DIRETRIZES QUANTO A BOAS PRÁTICAS  
CONSTRUTIVAS E DE MANUTENÇÃO PARA JARDINS DE CHUVA: Estudo de  
caso do município de Belo Horizonte – MG**

Trabalho de conclusão de curso apresentado ao Curso Bacharelado em Engenharia Civil do Instituto Federal de Educação, Ciência e Tecnologia de Minas Gerais - *Campus* Santa Luzia para obtenção do grau de bacharel em Engenharia Civil.

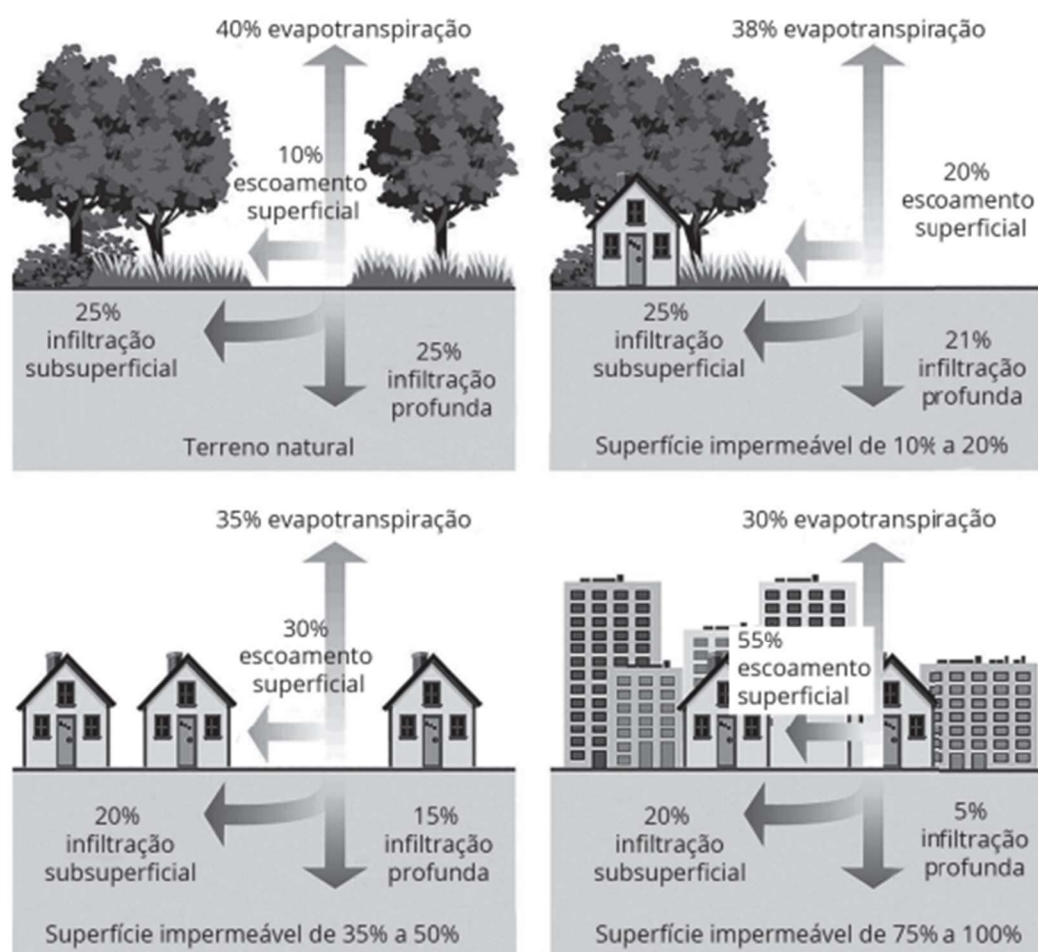
Figura 4.1 – Balanço hídrico com o crescimento da urbanização

Na Figura 4.1, é comparado o balanço hídrico em uma bacia hidrográfica em áreas urbana para o cenário antes urbanização (terreno natural) e três cenários em relação à porcentagem de impermeabilização do solo em decorrência da crescente urbanização ao longo dos anos. É observado que, com o aumento da superfície impermeável, ocorre o aumento da porcentagem de escoamento superficial e redução da infiltração subsuperficial e profunda no solo, além da diminuição do volume das águas pluviais pela evapotranspiração.

A Figura 4.1 ilustra as alterações que o balanço hídrico sofreu em razão do crescimento urbano e do aumento da impermeabilização do solo. É observado que, antes da urbanização, 50% da precipitação infiltravam no solo natural, apenas 10% resultavam em escoamento superficial e o restante retornava para a atmosfera por meio da evapotranspiração. Com o passar das décadas, ocorreu a redução da porcentagem de infiltração e evapotranspiração, e o aumento da porcentagem do escoamento superficial para aproximadamente 55%, devido à redução das áreas urbanas menos permeáveis.

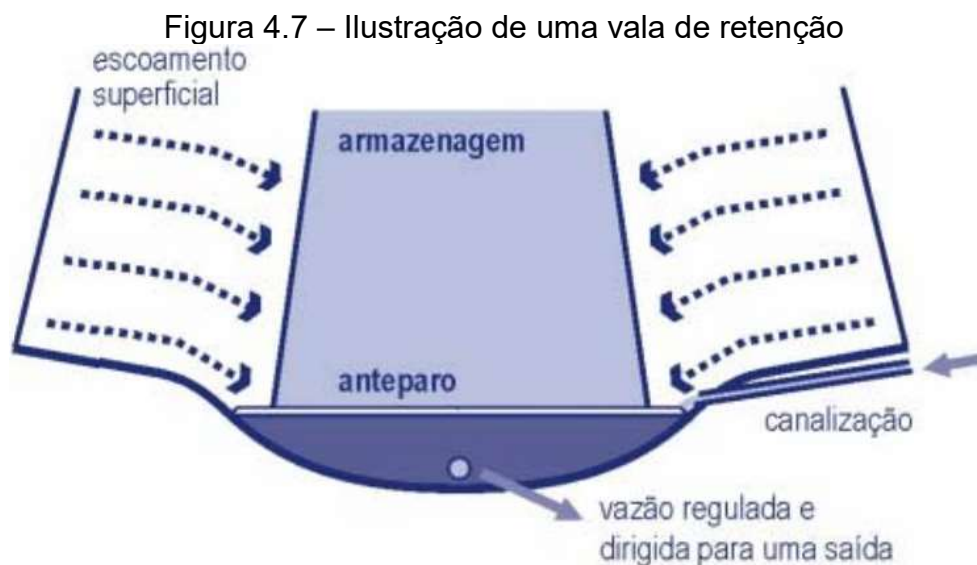
Uma variação das valas de infiltração são as valas de retenção, que possuem uma vedação nas laterais com o objetivo de reduzir o pico do escoamento superficial na forma de armazenamento que é controlado por tubos de saída, como ilustrado na Figura 4.7. Assim, esses dispositivos podem ser utilizados como opção para locais que possuem solos menos permeáveis (Suderhsa, 2002).

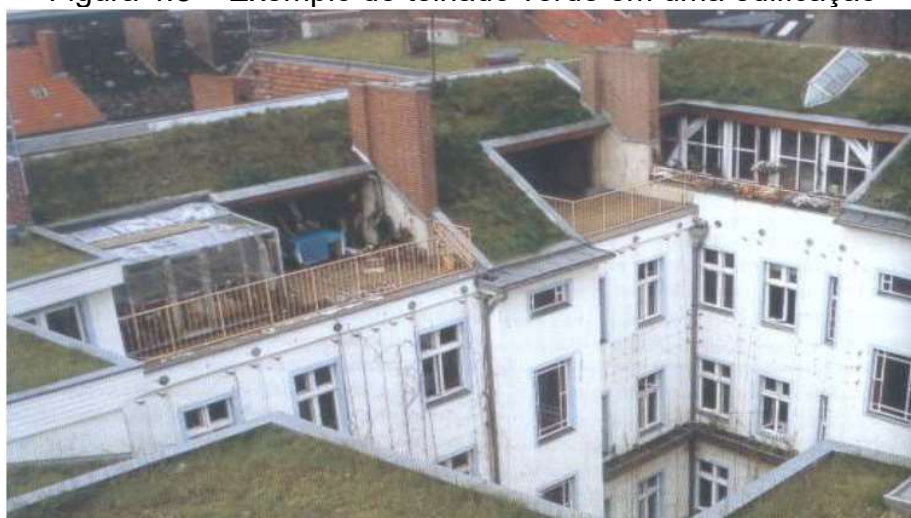
Figura 4.8 – Exemplo de telhado verde em uma edificação

De acordo com Ferreira (2007), os telhados verdes conseguem armazenar parte das águas das chuvas devido a sua cobertura com vegetação plantada em uma camada de substrato sobre as lajes e coberturas das edificações, conforme a Figura 4.8, e liberar o escoamento de forma mais lenta, auxiliando o sistema de drenagem convencional.

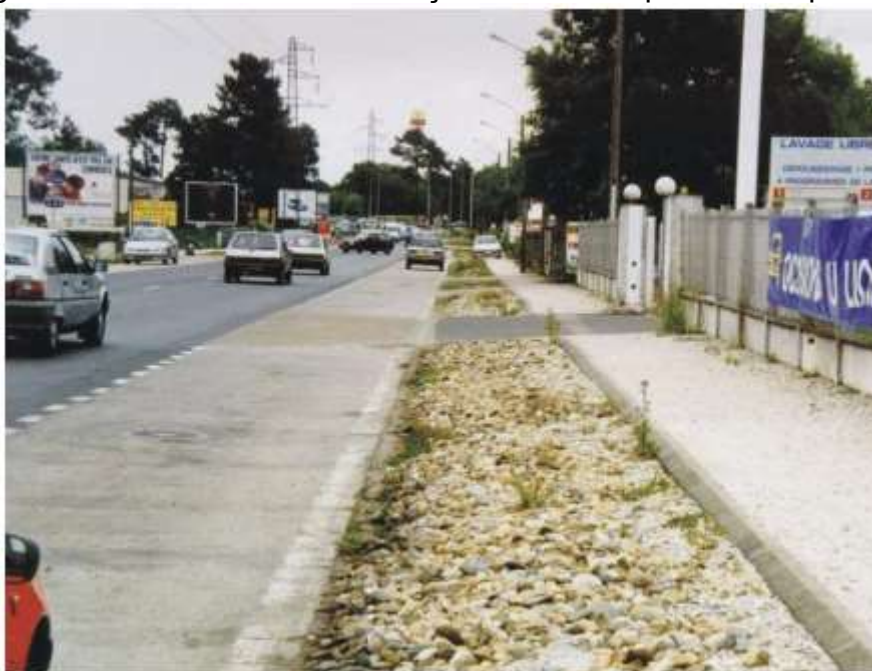
Figura 4.9 – Trincheira de infiltração entre a via pública e o passeio

As trincheiras de infiltração são descritas por Caputo (2012) como sendo um dispositivo linear e longo, tendo uma depressão estreita com camadas para permitir a infiltração e o armazenamento do escoamento pluvial. Podem ser implantadas nas laterais e canteiro central das vias públicas, próximos aos estacionamentos, passeios, em lotes privados e espaços públicos. Tem-se na Figura 4.9 um exemplo da implantação de uma trincheira de infiltração em área urbana.

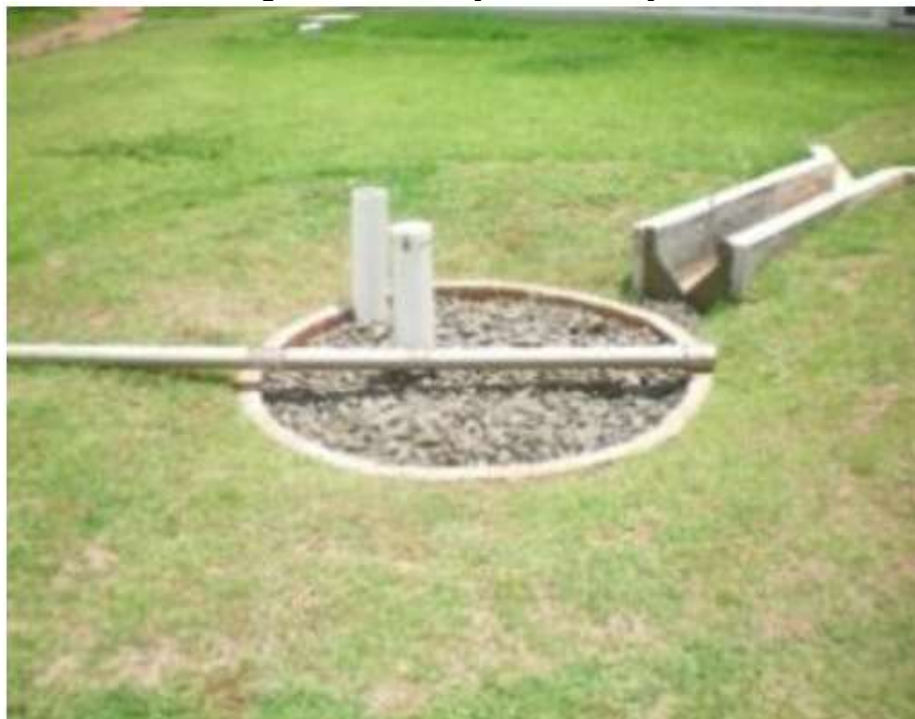
Figura 4.10 – Poço de infiltração

Os poços de infiltração, como visto na Figura 4.10, são estruturas de pequeno porte que captam na fonte e infiltram no solo o volume excedente de água pluvial, reduzindo o escoamento superficial e o pico de vazão que chega no sistema de drenagem clássico, auxiliando no controle dos alagamentos (Barbassa, 2014).

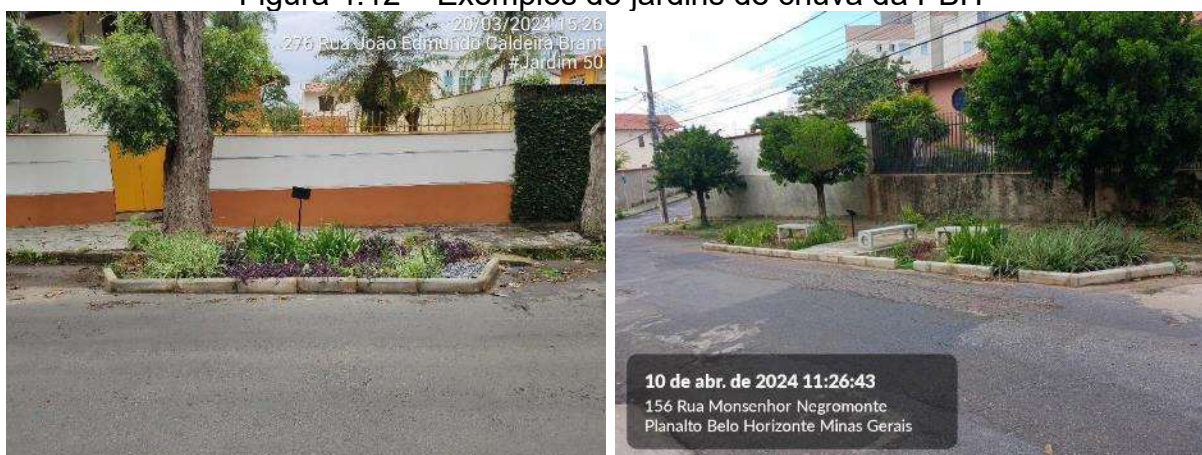
Figura 4.12 – Exemplos de jardins de chuva da PBH

A Prefeitura Municipal de Belo Horizonte, por meio de sua Secretaria Municipal de Política Urbana (SMPU), implantou em 2023 61 jardins de chuva para interceptar e infiltrar as águas pluviais, conforme visto na Figura 4.12. Essa medida da SMPU, tem o objetivo de reduzir o volume de escoamento superficial para as partes baixas da cidade que sofrem com os alagamentos, além de tornar os espaços urbanos menos impermeáveis devido à redução das superfícies em concreto ou asfalto (PBH, 2024).

Segundo a descrição da Prefeitura de Belo Horizonte (2024), a diferença entre os jardins de chuva e os jardins convencionais está no processo construtivo. Os dispositivos de biorretenção possuem uma depressão com certa profundidade, camada de revestimento nas laterais e no fundo com manta geotêxtil, um reservatório de pedras para armazenar a água precipitada. Cabe ressaltar que se faz necessária a análise do uso da manta geotêxtil, pois segundo Lucas *et al.* (2015), “como a manta geotêxtil desempenha o papel de proteção contra a colmatagem precoce dos sistemas de infiltração, esta tem o risco de ser colmatada primeiro”, reduzindo assim, a infiltração do jardim de chuva. Possuem também areia para o processo de filtragem, camada de solo e nutrientes para formar o substrato da vegetação e por fim uma cobertura vegetal para aumentar a porosidade e a capacidade de retenção e infiltração das águas pluviais (PBH, 2024).

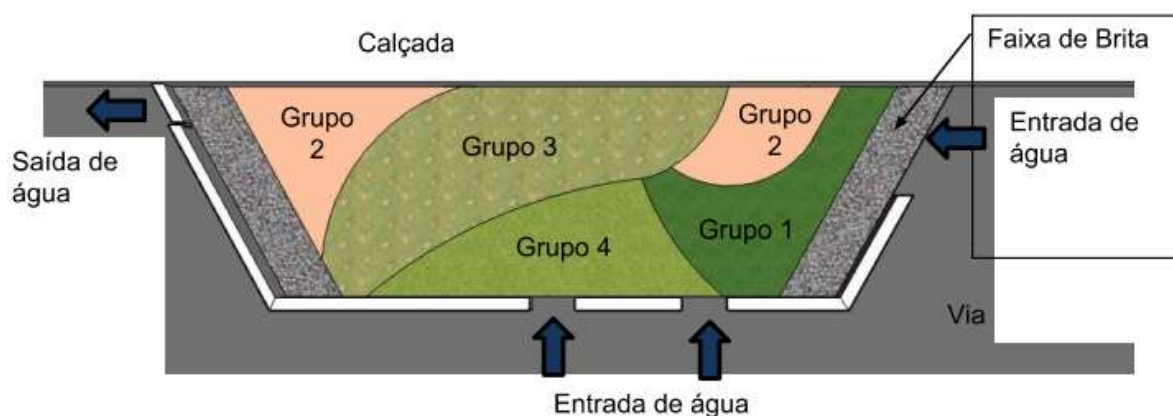
Figura 4.14 – Configuração possível da distribuição das espécies no jardim de chuva da PBH

Em relação à vegetação, segundo a PBH (2024), as plantas utilizadas no tratamento da qualidade da água da chuva escoada para os jardins de chuva são selecionadas conforme as suas características e capacidade de adaptação ao ambiente para o qual foi projetado o dispositivo. Além disso, estas devem auxiliar na desaceleração do escoamento superficial e na fitorremediação da água precipitada. O Apêndice I contém a lista de 28 espécies indicadas pela PBH (2024) conforme o Manual Técnico de Manutenção - Jardins de Chuva da PBH de 2024 e o Projeto Jardins de Chuva - Bacia do Nado da PBH de 2022.

Conforme o Manual Técnico de Manutenção - Jardins de Chuva, publicado pela PBH em maio de 2024 e Figuras 4.14. e 4.15, após a entrada e antes da saída, é utilizado uma faixa superficial de brita com o objetivo de amortecer o escoamento superficial, reduzindo assim a velocidade da água e reduzindo o risco do carreamento da camada de solo que compõe o substrato e assim a ocorrência de erosões.

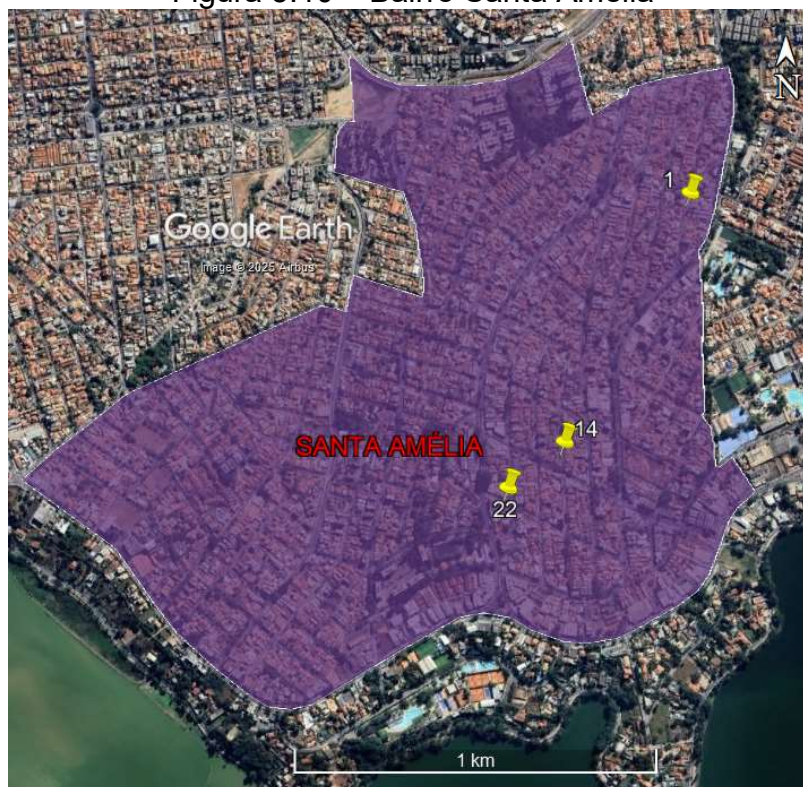
Figura 5.10 – Bairro Santa Amélia

Na Figura 5.10, tem-se os limites do Bairro Santa Amélia com área de 2,096 km<sup>2</sup> e o destaque dos 3 jardins de chuva (nº 1, nº 14 e nº 22) desse estudo, inseridos no citado bairro.

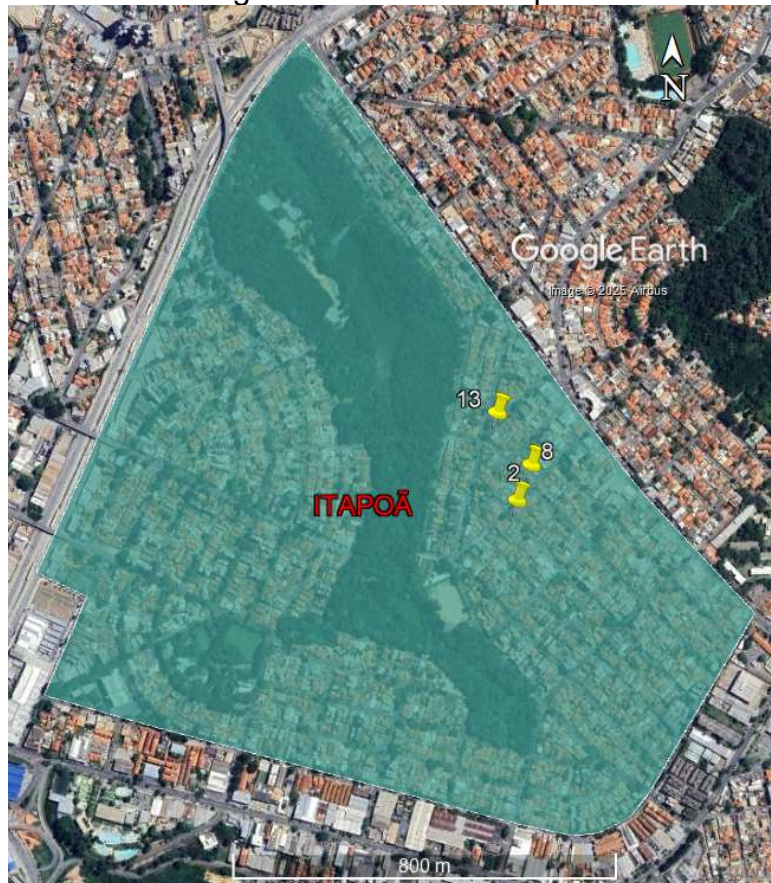
Figura 5.11 – Bairro Itapoã

A Figura 5.11 mostra os limites do Bairro Itapoã com área de 1,365 km<sup>2</sup> e a localização dos 3 jardins de chuva (nº 2, nº 8 e nº 13) desse estudo situados naquele bairro.

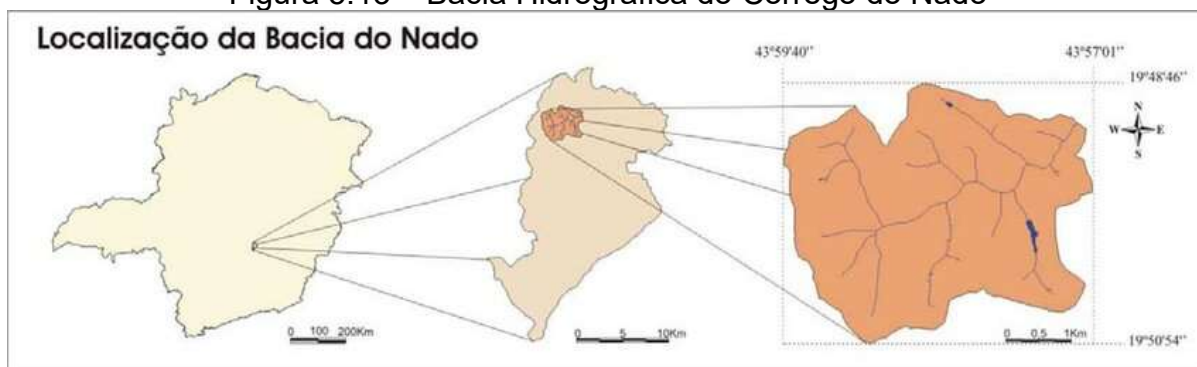
Figura 5.13 – Bacia Hidrográfica do Córrego do Nado

A bacia hidrográfica elementar do Córrego do Nado, segundo Lopes *et al.* (2003), possui uma área de 12,39 km<sup>2</sup>, o que corresponde a aproximadamente 3,8% do município de Belo Horizonte, sendo as suas altitudes médias variando entre 750 e 870 metros. A Figura 5.13 esquematiza a localização da bacia.

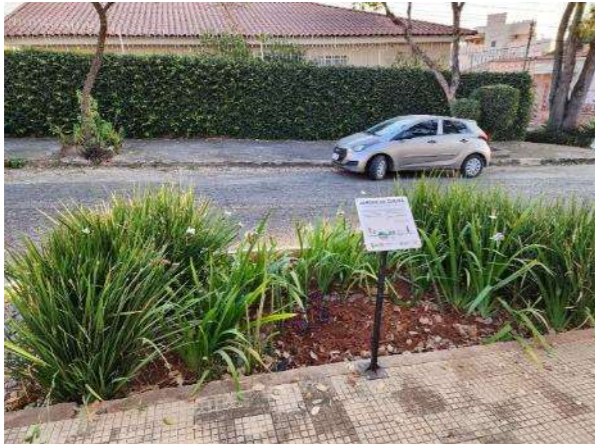
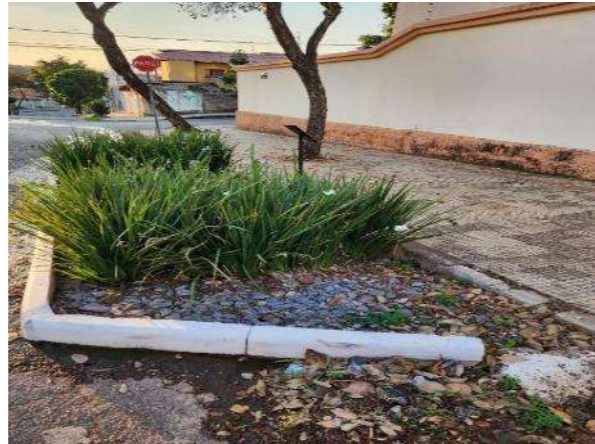
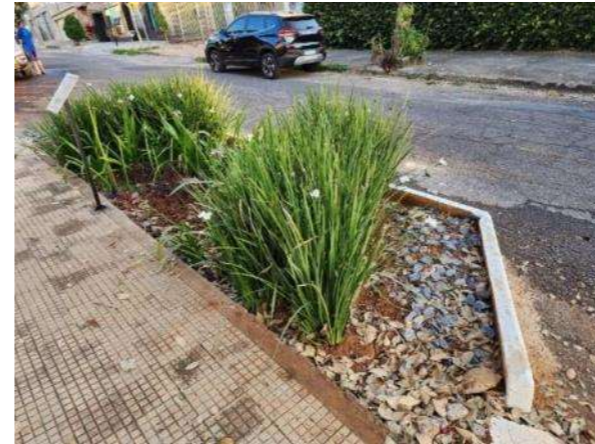
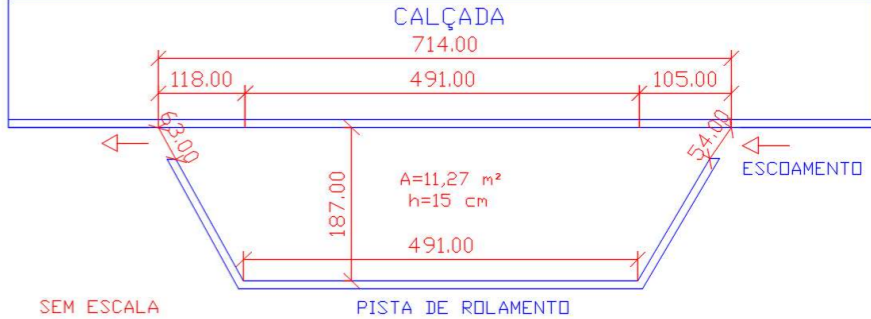
Data	JC	Visão geral	Entrada	Saída	Croqui com as medidas internas (cm)
29/07/24	2

Quadro 6.2 – Registros fotográficos das visitas *in loco* sem evento chuvoso e croqui da estrutura dos jardins de chuva

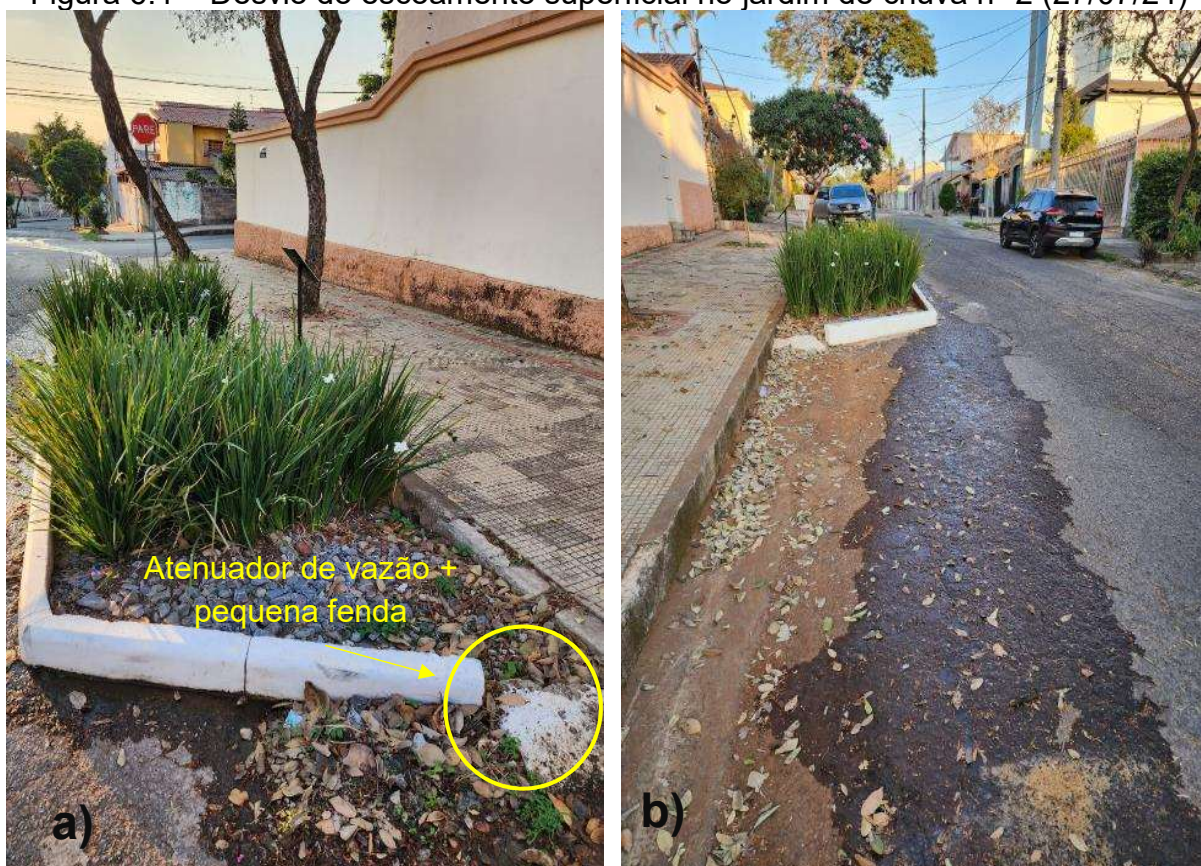
Figura 6.1 – Desvio do escoamento superficial no jardim de chuva nº 2 (27/07/24)

Possuem também algumas diferenças entre eles quanto à largura da entrada, o uso ou não de dispositivo de atenuação de vazão do escoamento superficial (destacado na Figura 6.1a). Os dispositivos de atenuação de vazão têm a função, segundo a PBH (2024), de “reduzir o impacto da penetração da água da chuva no jardim em locais onde a declividade pode vir a potencializar a energia de entrada do escoamento pluvial dentro do jardim de chuva, evitando-se danos em potencial ao mesmo”.

Observação: **a)** Destaque para o dispositivo de atenuação de vazão (círculo amarelo); **b)** Escoamento superficial desviando o jardim de chuva.

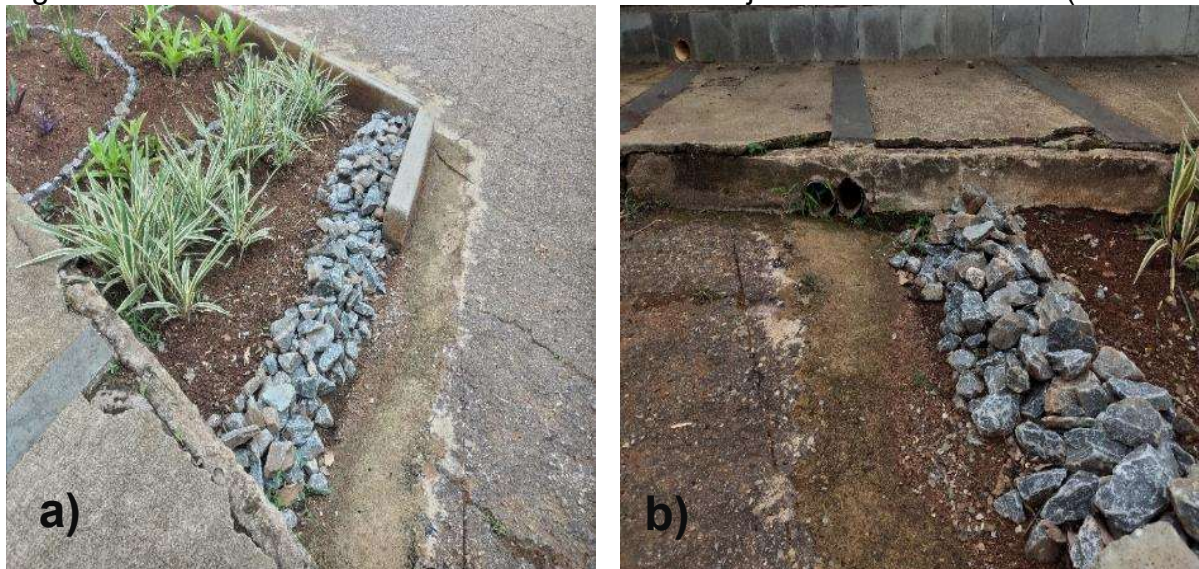
Figura 6.2 – Detalhe da faixa de brita da entrada do jardim de chuva nº 14 (15/12/24)

Observação: **a)** Entrada do jardim de chuva nº 14; **b)** Detalhe da faixa de brita empilhada e da tubulação de água pluvial do imóvel vizinho ao jardim de chuva.

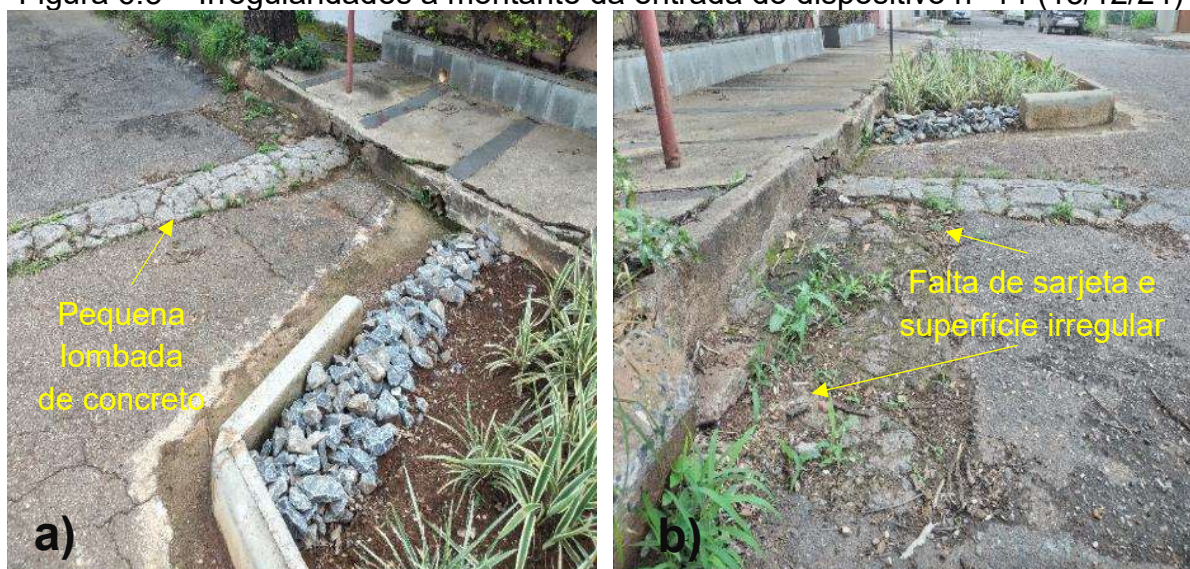
Figura 6.3 – Irregularidades a montante da entrada do dispositivo nº 14 (15/12/24)

Observação: **a)** Leve lombada de concreto (seta vermelha); **b)** Detalhe do pavimento irregular próximo à entrada do jardim (seta amarela).

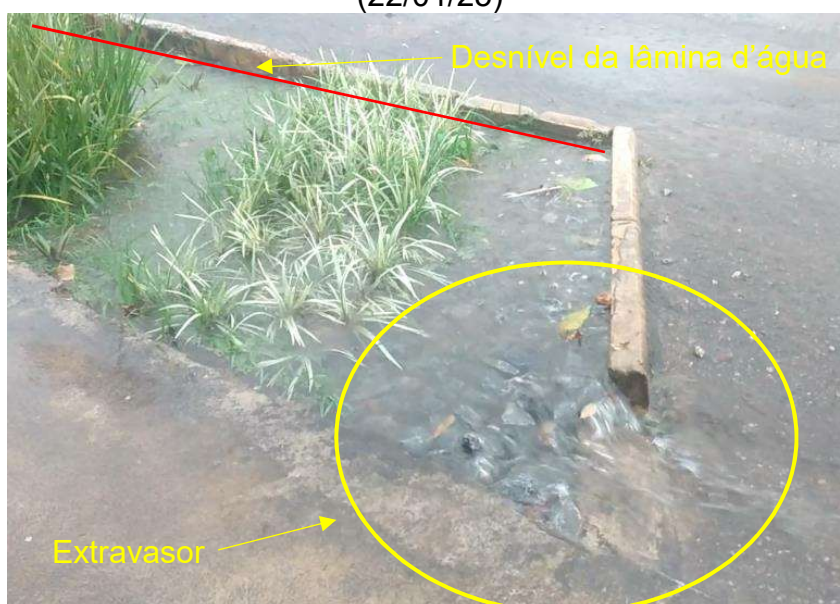
Figura 6.8 – Lâmina d'água variável em função da declividade do dispositivo nº 9 (22/01/25)

Com o objetivo de verificar a condição do jardim de chuva nº 9 após um evento chuvoso de intensidade extremamente forte na visita do dia 22/01/2025, retornou-se ao local por volta das 17h15 do mesmo dia, isto é, pouco mais de 2 horas após a primeira visita do dia. Os registros fotográficos podem ser consultados no Quadro 6.5. Nessa visita (17h15), não foram identificados lâmina d'água, danos à vegetação e erosão no dispositivo, apenas alguns resíduos sólidos e folhagem trazidos pelo escoamento superficial.

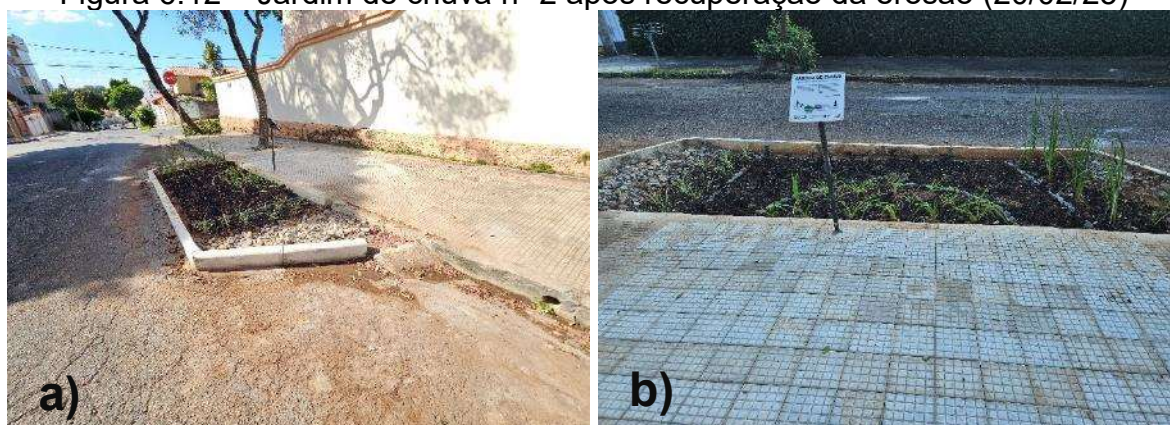
Figura 6.12 – Jardim de chuva nº 2 após recuperação da erosão (20/02/25)

Observação: **a)** Vista geral do jardim de chuva reparado; **b)** O passeio também foi reparado.  
Fonte: Autor, 2025.

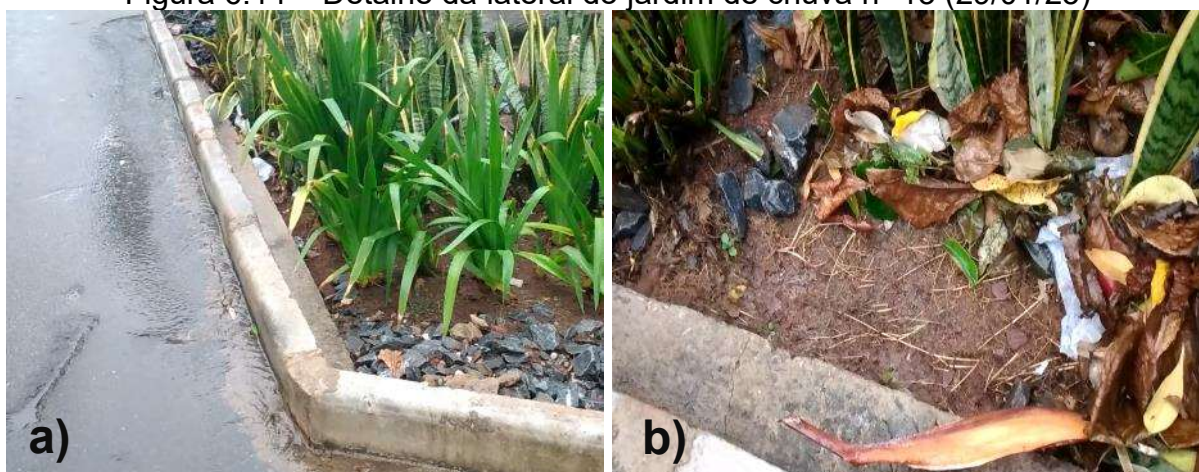
Figura 6.14 – Detalhe da lateral do jardim de chuva nº 13 (29/01/25)

Observação: **a)** Lateral interna do jardim com sinais de carreamento do solo; **b)** Raízes expostas da vegetação e acúmulo de folhas secas com resíduos sólidos.

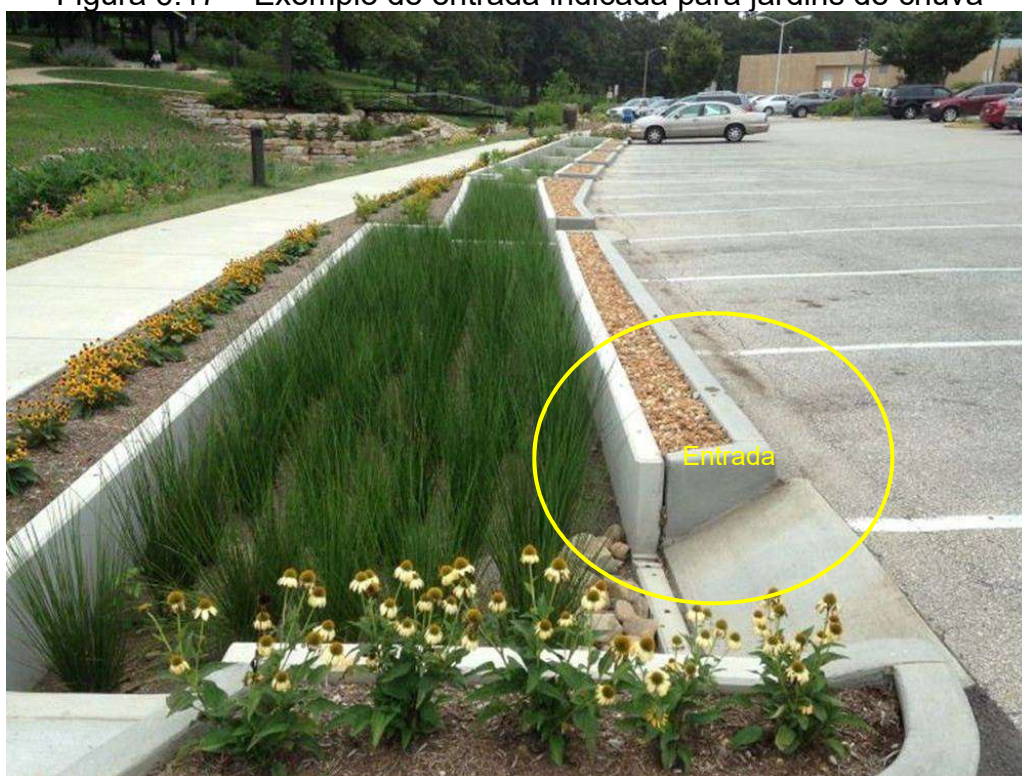
Figura 6.17 – Exemplo de entrada indicada para jardins de chuva

Observação: Detalhe destacado em amarelo do desnível da entrada do dispositivo em relação a via pública.  
Fonte: Guedes, 2019.

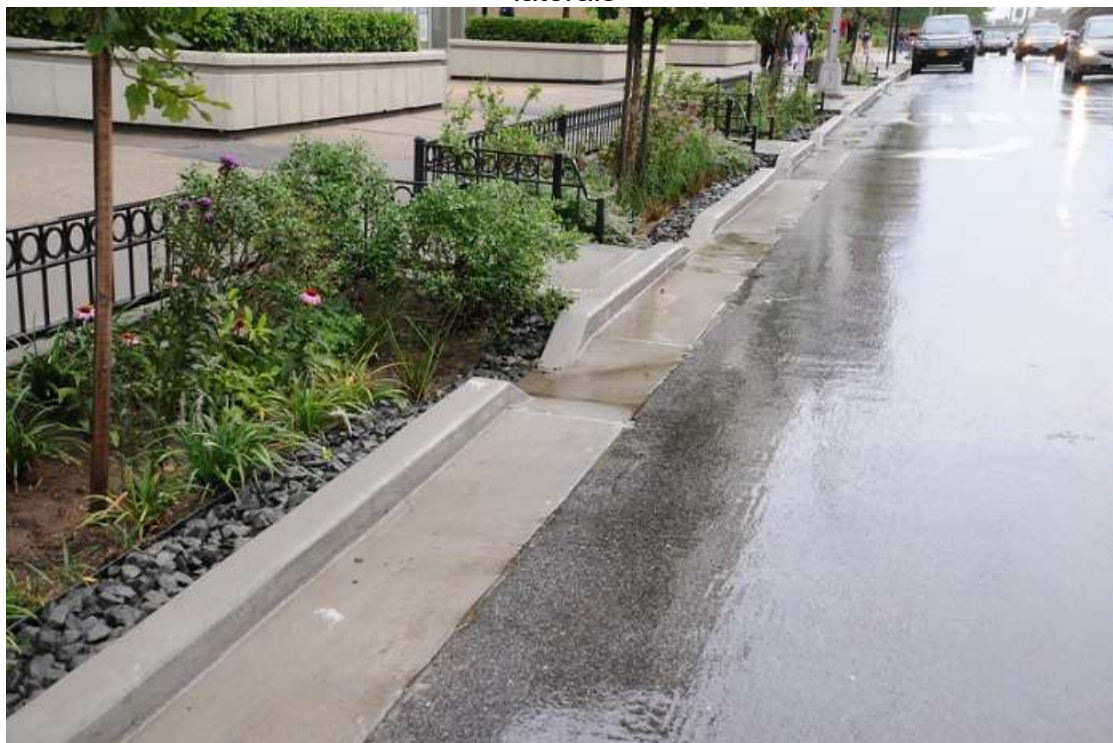
Figura 6.18 – Exemplo de jardins de chuva em Nova Iorque (EUA) com entradas laterais

construir o jardim de chuva do lado que recebe o maior volume de escoamento superficial, isto é, o mais baixo. A implantação de entradas laterais na estrutura do dispositivo de biorretenção, além da entrada principal na sarjeta, conforme Figura 6.18, aumenta a possibilidade de captar o escoamento superficial da via pública.

Assim, para uma melhor eficiência na captação das águas pluviais, a entrada deve ser posicionada sempre na direção que favoreça o recebimento de um maior volume de escoamento superficial da via.

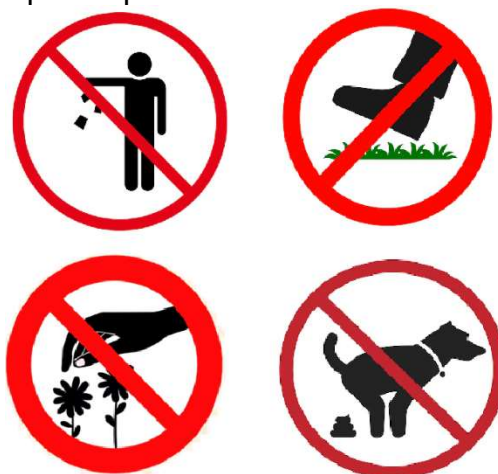
Figura 6.23 – Exemplo de placa adicional a ser instalada nos dispositivos

Recomenda-se realizar a limpeza frequente do solo sedimentado nas faixas de brita, resíduos sólidos e folhagens secas, principalmente na entrada e saída do jardim de chuva. Em complemento, como tentativa de inibir o indevido lançamento de resíduos sólidos dentro do jardim de chuva, sugere-se que a PBH implante uma pequena placa adicional com aviso “proibido o descarte irregular de lixo e entulho, jardim de chuva monitorado”, sinalizando a possível violação da Lei de Crimes Ambientais (Lei Federal nº 9.605/1998). Tem-se outra opção de utilizar também uma placa conforme exemplificado na Figura 6.23.

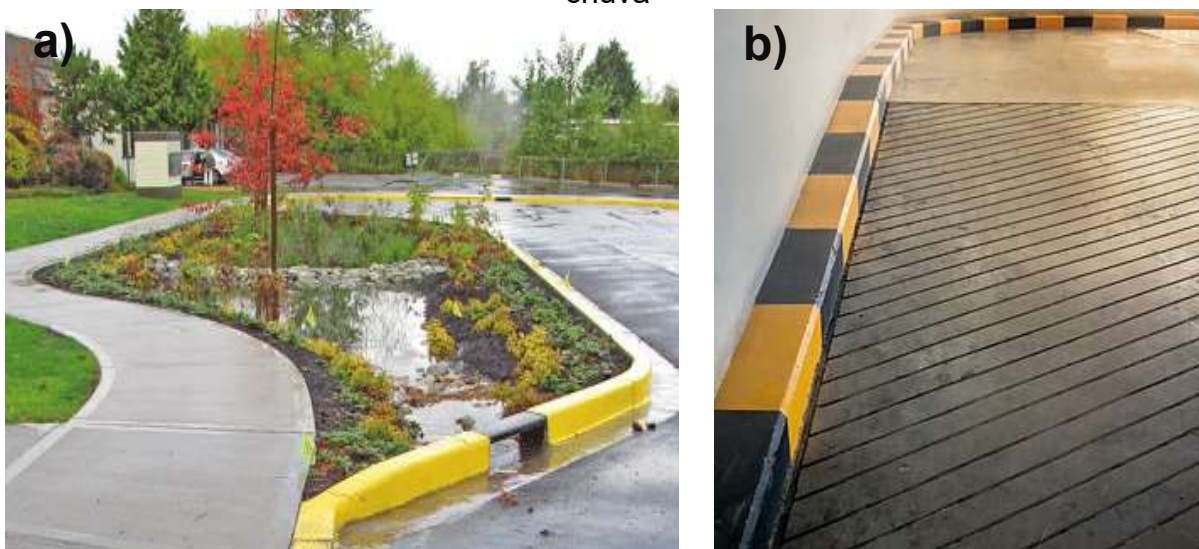
Figura 6.25 – Exemplos de pinturas a serem aplicadas na estrutura do jardim de chuva

Observação: **a)** Exemplo de um jardim de chuva com as guias pintadas em amarelo; **b)** Exemplo de guias utilizadas em estacionamento de shopping, com o uso de pintura intercalada na cor amarela e preta.
