**VIABILIZAÇÃO DA ELABORAÇÃO DE UM PLANO DE CONTINGÊNCIA PARA
A TROCA DE CORREIA EM UM TRANSPORTADOR DE MINÉRIO DE FERRO A
LONGA DISTÂNCIA**

Trabalho de Conclusão de Curso apresentado ao Curso de Bacharelado em Engenharia Metalúrgica do Instituto Federal de Minas Gerais – Campus Ouro Branco para obtenção do grau de bacharel em Engenharia Metalúrgica.

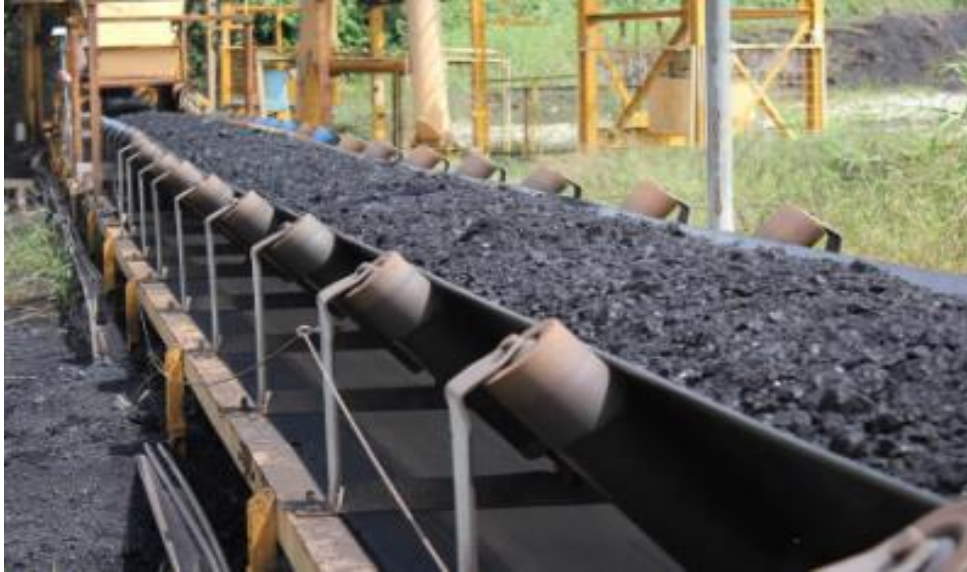
Figura 2 – Correia Transportadora

Neste sentido, faz-se relevante compreender que, as correias transportadoras nas áreas de mineração são responsáveis pelo transporte de materiais que precisam ser beneficiados para o alcance do produto final a ser comercializado. Todo o processo de beneficiamento se apresenta contínuo, e o transporte é um dos pilares para a conclusão satisfatória do processo de produção, uma vez que, são toneladas de minérios diários que são beneficiados para o atendimento do mercado nacional e internacional. A Figura 2 apresenta uma correia transportadora.

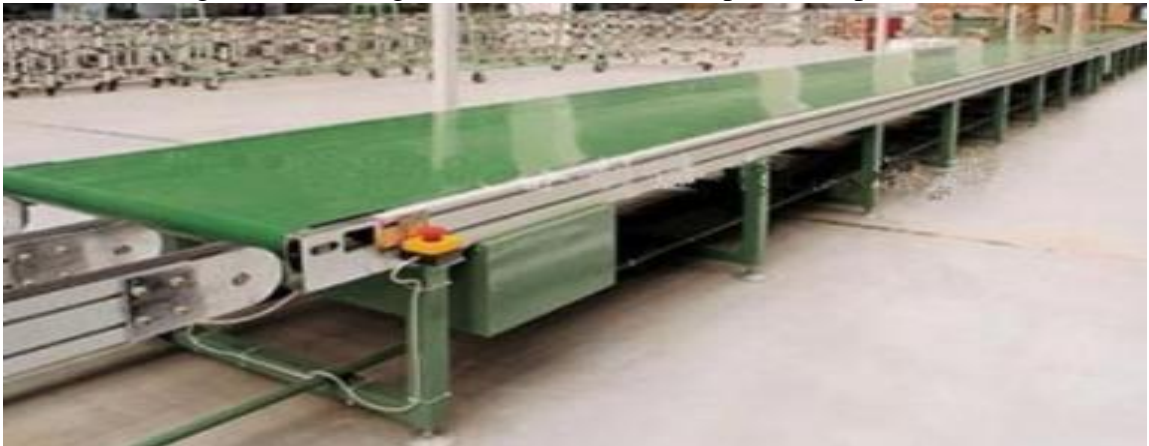
Figura 3 – Visão geral de uma correia transportadora plana

servem de apoio para uma correia infinita. Oliveira (2019) ainda corrobora ressaltando que o seu funcionamento se apresenta suave, porém, apresentam a metade de capacidade das correias abauladas, mas apresenta funcionamento satisfatório quando utilizadas em alta velocidade. A Figura 3 mostra uma correia transportadora plana.

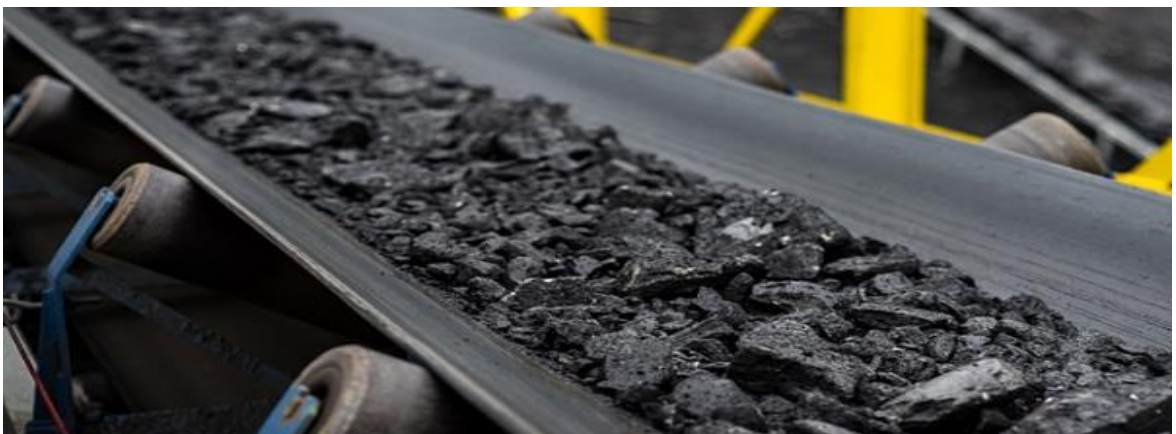
Figura 4 – Visão geral de uma correia transportadora abaulada

Sobre as correias de secção abaulada, apresenta-se de maneira mais comum nas empresas de mineração e outras que as utilizam para o transporte de produtos em grande quantidade. As correias se movem por meio de roletes que são colocados em ângulo, o que permite que a correia adquira a forma abaulada. Silva (2020) comenta que este tipo de correia se apresenta o modelo mais econômico para o transporte de material a granel, em razão de sua elevada capacidade de carga, facilidade em carregar e descarregar, além disso, fácil de realização da manutenção, podendo ser transportado qualquer tipo de material. A Figura 4 apresenta uma correia transportadora abaulada.

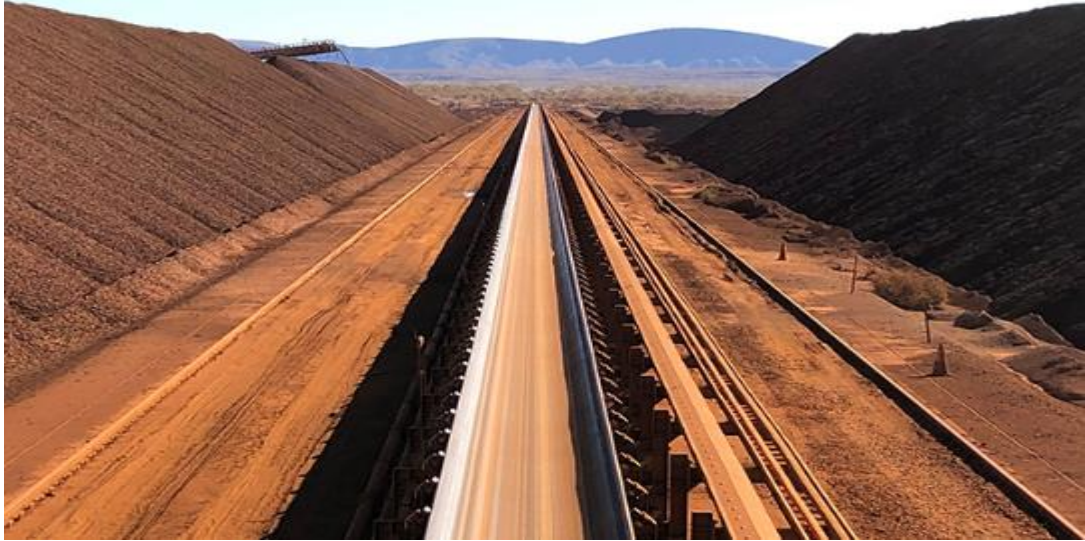
Figura 6 – Correias transportadoras *Flexsteel*

Todos esses aspectos resultam em um menor custo por tonelada de material transportado, o que pode representar uma grande melhoria em seus resultados financeiros. A Figura 6 exemplifica as correias transportadoras *Flexsteel*.

As correias *Flexsteel* se diferenciam das correias de lonas, demonstrada pela Figura 7, pois são compostas por cabos de aço na carcaça, como pode ser visto na Figura 8 e projetadas para serviços pesados, ou seja, possuem uma maior tensão de ruptura, quando comparadas com as correias comuns, que são compostas por lonas na carcaça.

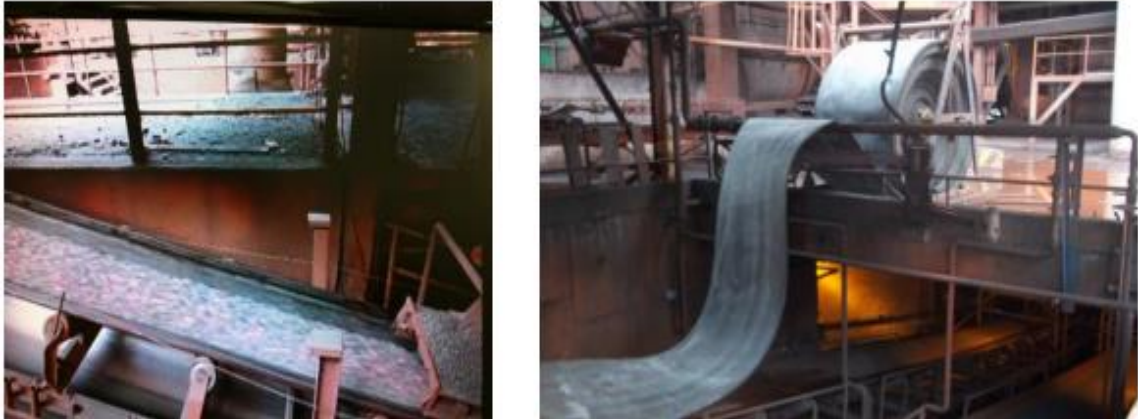
Figura 10 - Correia transportadora de alta temperatura.

A Figura 10 mostra uma correia de alta temperatura na saída do forno de pelotização e as condições de uma troca de correia de alta temperatura.

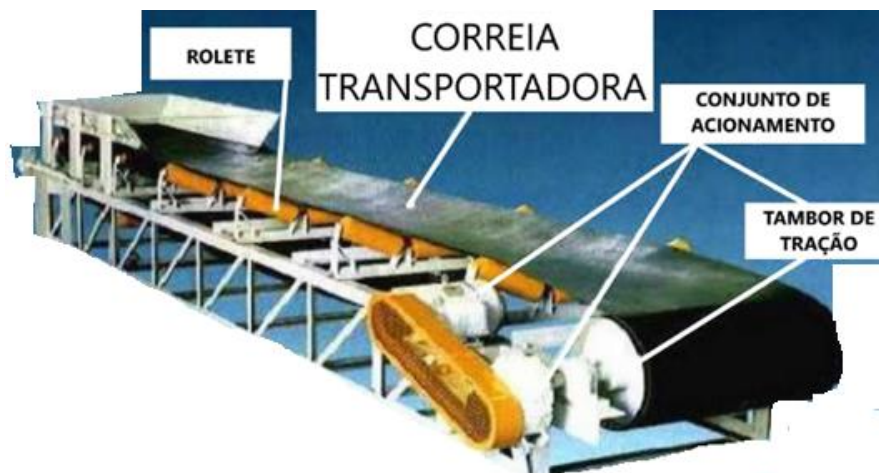
Figura 11 – Roletes das correias transportadoras

De acordo com a NBR 6177/1999, o rolete é definido como “o conjunto de um ou mais rolos, devidamente apoiado em um suporte, destinado a suportar, girar e conformar a correia transportadora”. A Figura 11 exemplifica alguns dos elementos do transportador, destacando o rolete.

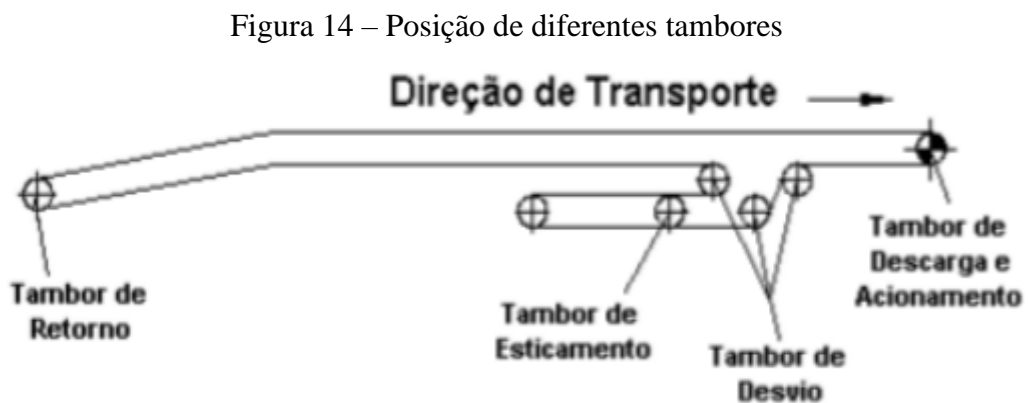
Carnizello (2011 *apud* Oliveira, 2019), em relação às diferentes classificações dos tambores, os apresentam como sendo, de esticamento, de desvio e de encosto, o qual é utilizado para ampliar o ângulo de abraçamento em outro tambor.

A Figura 14 apresenta a posição dos diferentes tambores existentes, em concordância com a NBR6177/1999.

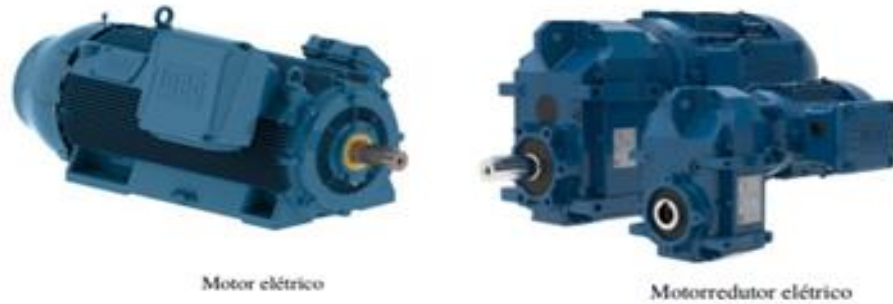
Figura 16 – Motor elétrico e motorreductor elétrico

O motor elétrico que compõe o transportador de correia é responsável por fornecer a potência e o torque necessários para o funcionamento eficiente do sistema. Para garantir seu desempenho adequado são utilizados conjuntos de acionamento. Esses motores têm como vantagens o uso de energia elétrica, uma montagem simples e a adaptabilidade a diferentes cargas. Junto ao motor pode ser acoplado um redutor de velocidade para a redução da rotação recebida pelo motor e realizar a transferência para o tambor, como afirma Branco; Figueiredo e Fujiyama (2021). A Figura 16 exemplifica um motor elétrico e um motorreductor elétrico.

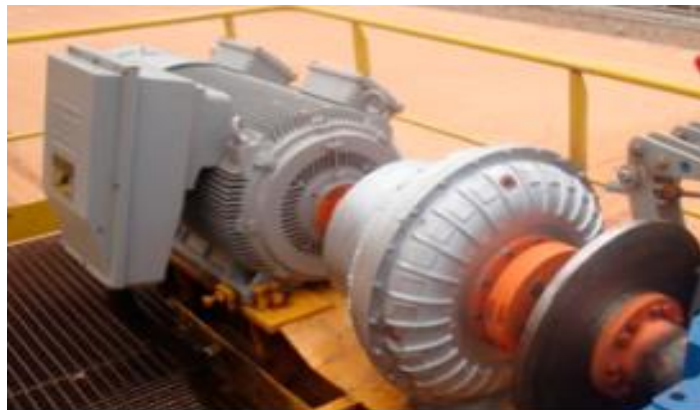
Figura 17 – Acoplamento hidrodinâmico ligado ao motor

Os acoplamentos são componentes que transmitem potência e torque sendo utilizados para a conexão entre o motor e o redutor em altas rotações ou redutor e tambor em baixas rotações. Os motores mais utilizados são os hidrodinâmicos, que sempre trabalham em elevada rotação (OLIVEIRA, 2019). A Figura 17 exemplifica o acoplamento hidrodinâmico ligado ao motor.

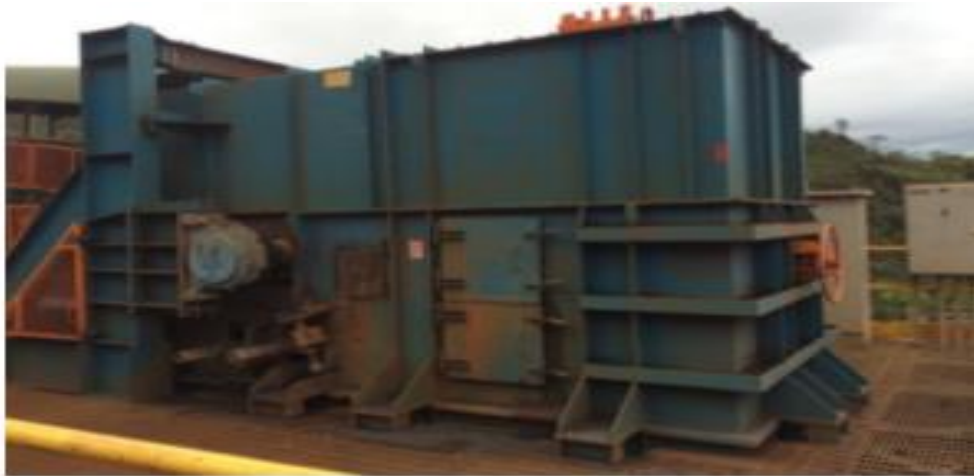
Figura 18 – Chute

homogêneo e centralizado, que o material caísse sobre a correia com a mesma velocidade, em valor e direção” (Figura 18).

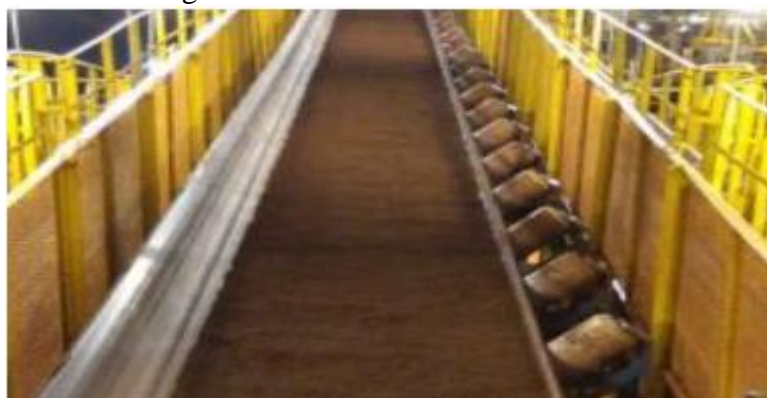
Figura 20 – Correia desalinhada

O desalinhamento da correia é apontado como uma das falhas mais comuns, que acarreta danos à borda da correia, em razão do desnivelamento dos tambores, por roletes empenados, além da ausência de centralização do fluxo de material na saída das áreas de transferência ou mesmo em decorrência ao não tensionamento da correia (CAMPELO, 2019).

Para a identificação do desalinhamento da correia, são utilizadas chaves de desalinhamento que se localizam nos extremos de cada lado da correia, com uma distância pré-definida fora do alcance do fluxo, sendo as chaves acionadas somente em condições extremas. A Figura 20 apresenta uma correia transportadora em que foi detectada a falha identificada com o desalinhamento.

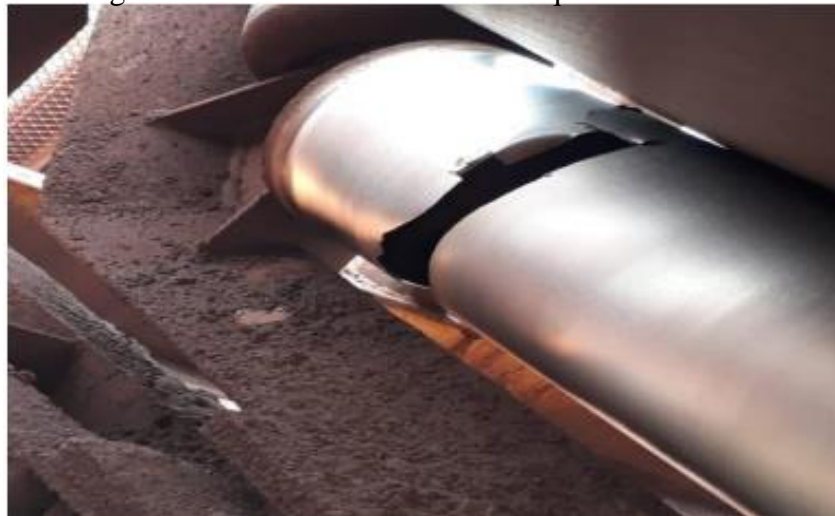
Figura 21 – Rolo com revestimento quebrado

Outra falha considerada comum configura-se como a troca prematura de rolos, que se faz necessária em razão do acúmulo de material sobre eles, o que acarreta avarias no seu corpo, desgaste no revestimento, quebra de rolamentos, travamento do eixo e deslocamento do espelho (CAMPELO, 2019). Ainda de acordo com o autor, a atenção em relação aos rolos travados é fundamental, uma vez que, o contato direto com a correia sem a rotação necessária pode resultar em uma superfície cortante com riscos a correia. A Figura 21 exemplifica um rolo com revestimento quebrado.

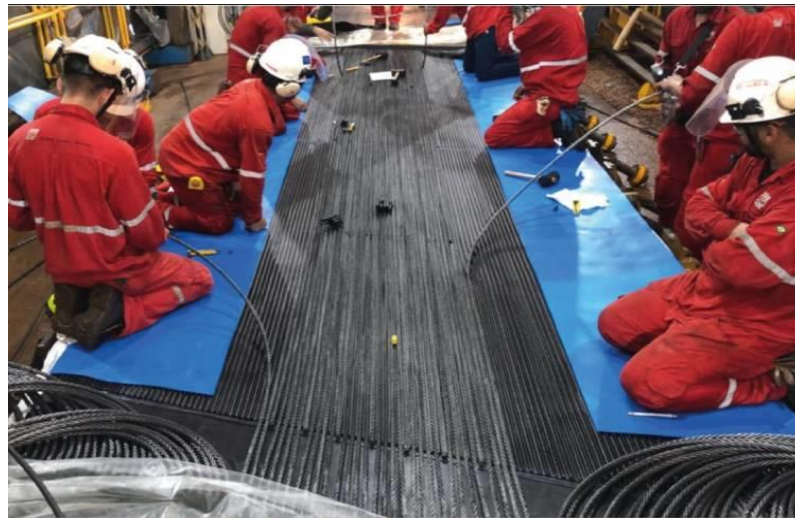
Figura 22 – Montagem de uma emenda Flexsteel

Além destes aspectos, ressaltou-se que foi demonstrado os procedimentos para a realização da emenda, como é apresentado na Figura 22.

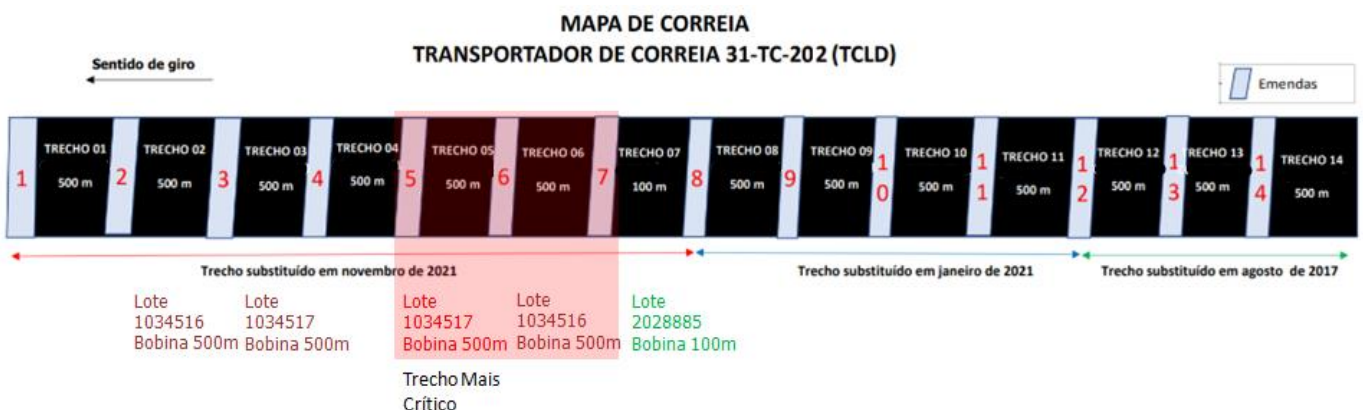
Figura 23 – Mapa da Correia Transportadora 31-TC-202 (TCLD).

Após a detecção das falhas existentes foi realizada a análise do mapa da correia transportadora 31-TC-202 (TCLD). A Figura 23 apresenta o trecho crítico em conformidade com a detecção realizada pelos profissionais que atuam no setor de manutenção.

A análise do mapa do transportador de correia 31-TC – 202 (TCLD) ocorreu a partir dos dados e informações coletadas após a identificação dos trechos desalinhados, apresentando as ponderações a seguir:

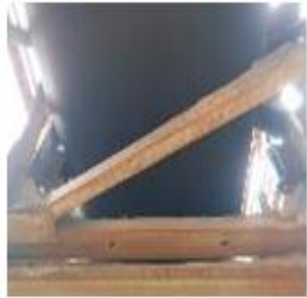
Figura 24 – Falhas detectadas na correia TCLD.

Desalinhamento para a Esquerda

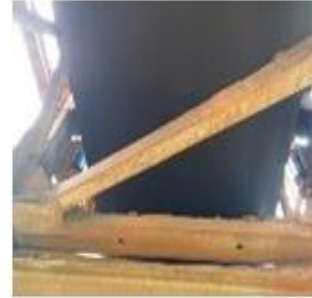
Alinhada

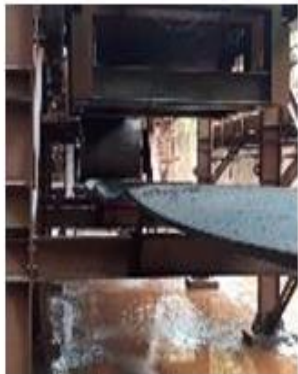
Falta de Tensão na Borda

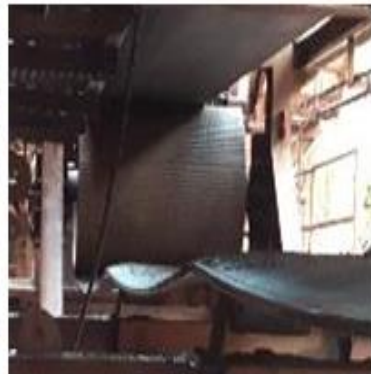
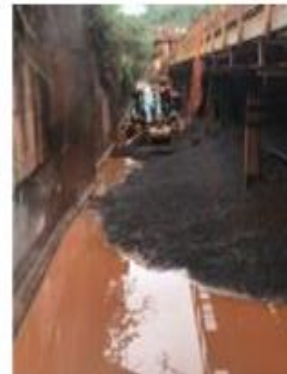
Transbordo na Região do Virador

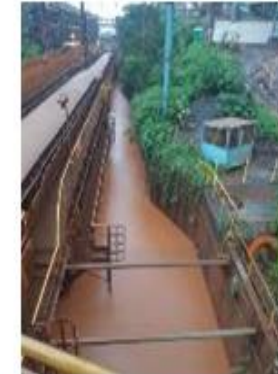
Obstrução da canaleta do TCLD proveniente da queda de material por desalinhamento. Um turno inteiro para regularizar situação. Risco de Queima do motor 2.

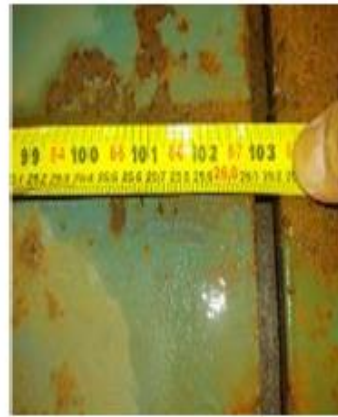
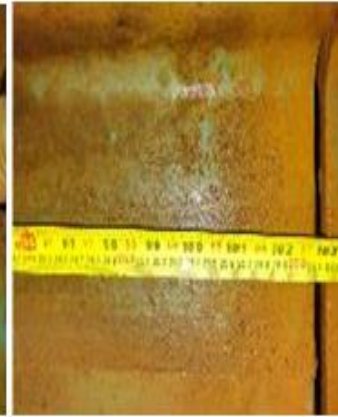
Conferência das Medidas do Carro Tensor

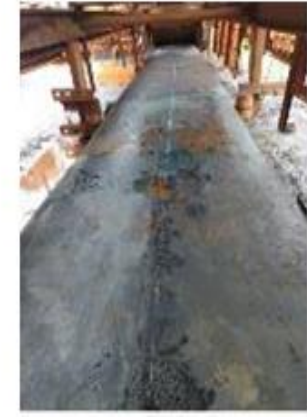
Dupla checagem das medidas da Emenda

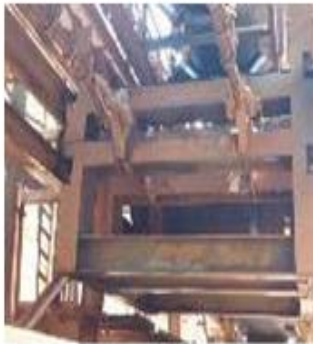
Correia Velha Alinhada no Carro Tensor

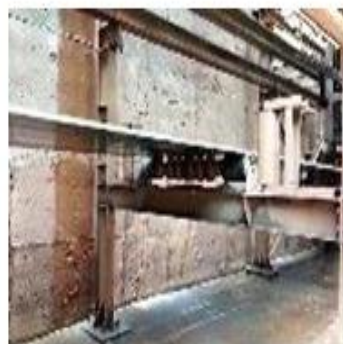
Correia Velha na Região do Sump Rodando Alinhada

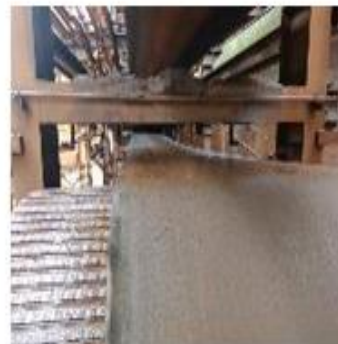
Pior Trecho Entre a 5ª e 6ª Emendas, provocou a quebra do Rolete Vertical de Alinhamento.
