INSTITUTO FEDERAL DE EDUCAÇÃO, CIÊNCIA E TECNOLOGIA DE MINAS  
GERAIS – *CAMPUS PIUMHI*  
BACHARELADO EM ENGENHARIA CIVIL

**AVALIAÇÃO DA ACESSIBILIDADE E MOBILIDADE  
ARQUITETÔNICA EM ESCOLAS DE EDUCAÇÃO BÁSICA DA REDE  
MUNICIPAL DE ENSINO DE PIUMHI/MG**

Trabalho de Conclusão de Curso apresentado ao curso de Bacharelado de Engenharia Civil, ofertado pelo *campus* Piumhi do Instituto Federal de Minas Gerais, como parte dos requisitos para a obtenção do título de Bacharel em Engenharia Civil.

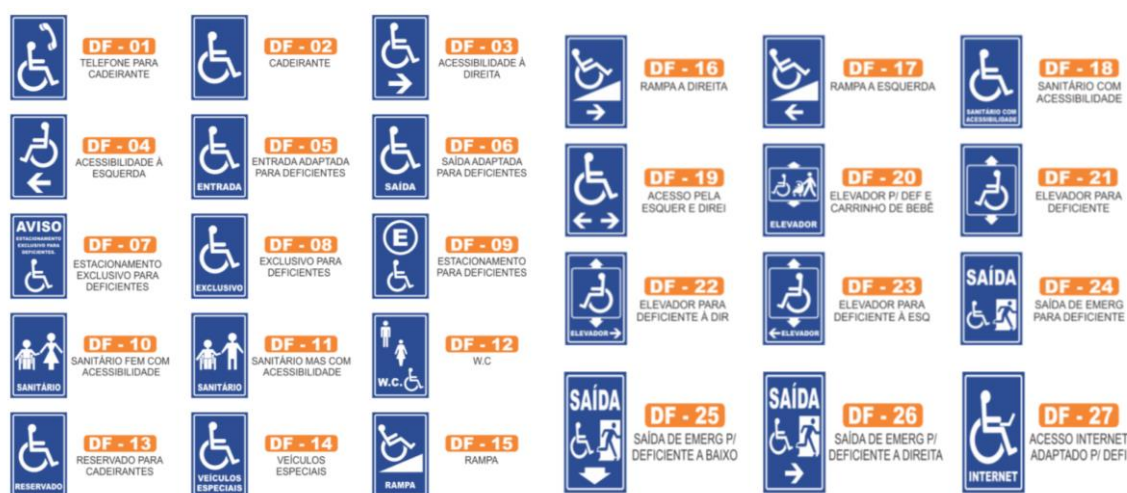
Figura 2 - Simbologia que pode ser utilizado como sinalização visual em ambiente escolar

Existem vários tipos de sinalização, tais como visual, sonora ou luminosa. Destacamos, que no mínimo, haja sinalização visual com símbolos/sinais. “Os sinais podem ser classificados como: sinais de localização, sinais de advertência e sinais de instrução, e podem ser utilizados individualmente ou combinados” (ABNT, 2020, p. 32).

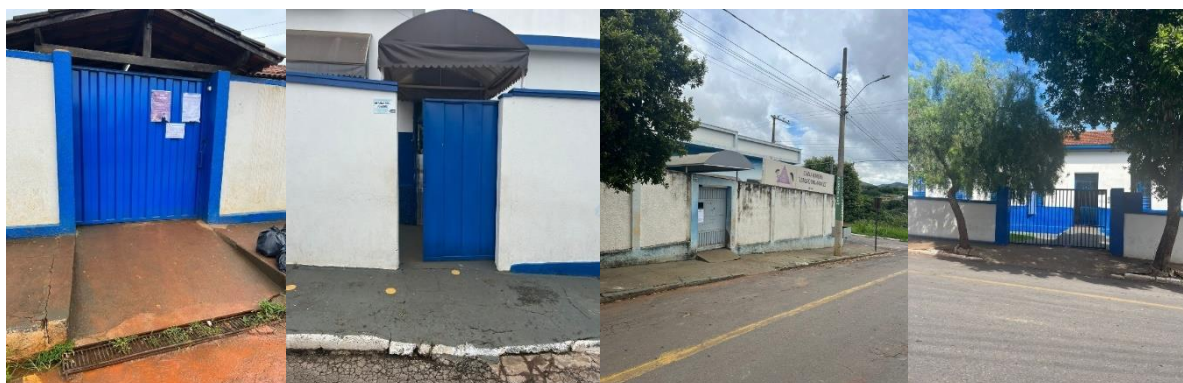
Considerando a investigação de acessibilidade quanto a entrada da escola, verificou-se que, somente 4 escolas (A, D, E e G) possuem rampas de acesso, e todas as calçadas possuem algum tipo de irregularidade - ressalto ou depressão, inclusive, a Escola A e D precisam de reparos na calçada, e a Escola C possui grande depressão na calçada, como mostrado na Figura 4.

Figura 4 - Irregularidades encontradas nas calçadas para entrada das escolas A, B, E e G, respectivamente

A recomendação inicial é a reconstrução das rampas e das calçadas, seguindo as normas da ABNT, principalmente quanto a inclinação, para propiciar mais segurança aos AcD física e mobilidade reduzida.

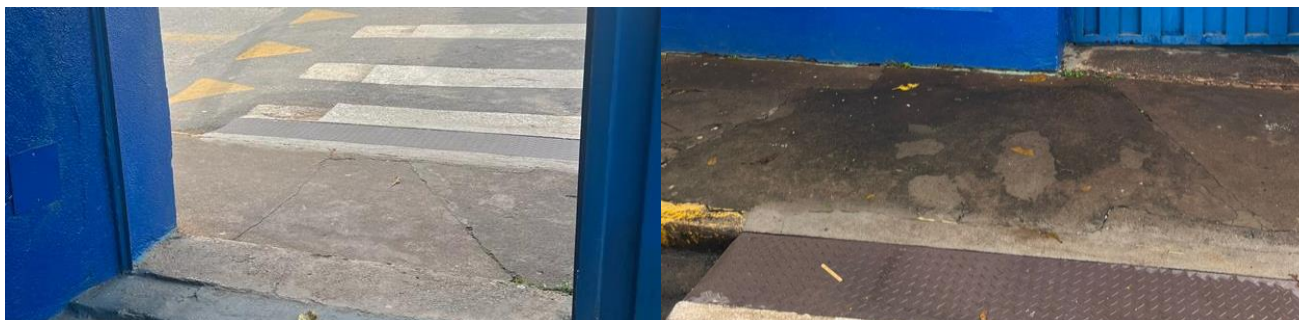
A Escola F possui um platô de ferro que serve como um instrumento de acessibilidade para entrada dos alunos na escola, conforme pode ser visto no recorte apresentado na figura 5:

Figura 5 - Platô de ferro para acesso a escola F, dos ângulos interno e externo, respectivamente.

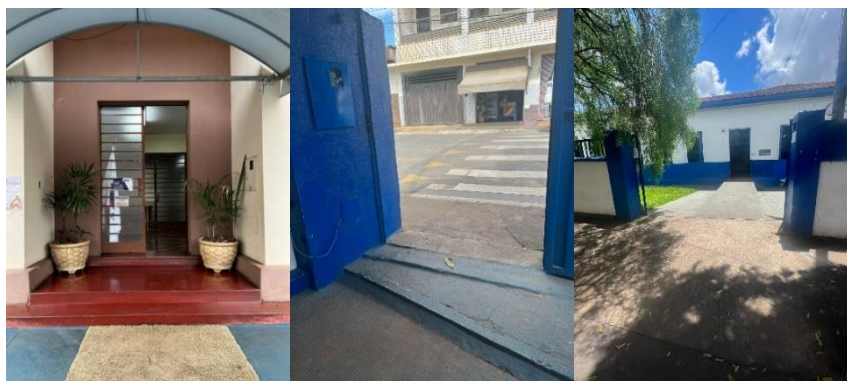
Figura 6 - Irregularidades encontradas nos acessos às edificações das escolas D, F e G respectivamente

É importante constar que a primeira imagem, referente a Escola D, demonstra dois degraus para acesso a edificação escolar. Estes degraus dificultam o acesso em primeiro instante aos AcD, mas existe um corredor lateral que permite o acesso por outra entrada. Todavia, é preciso que eles deem uma volta maior.

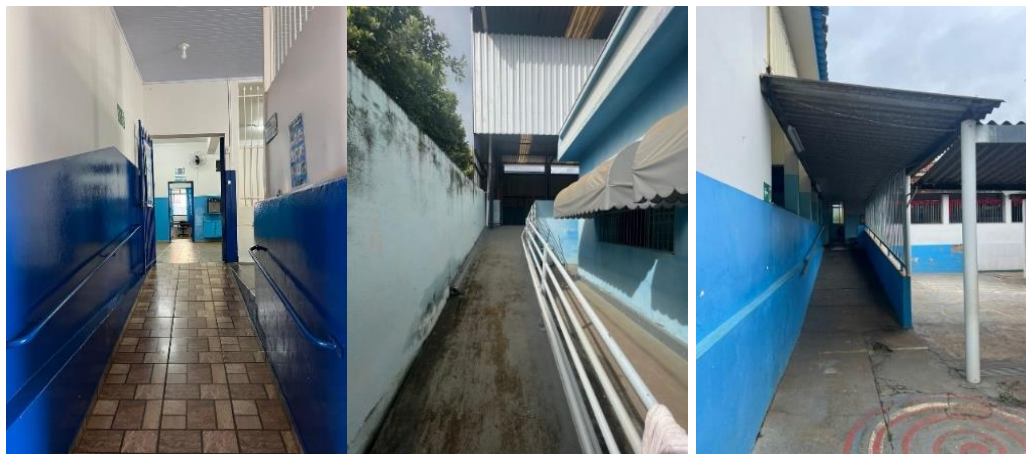
Todavia, somente 03 escolas possuem corrimão nas rampas de acesso às dependências das escolas, como pode ser visto na Figura 7. Dessas escolas, a

adequação de altura do corrimão não estava de acordo com o proposto pela norma - ABNT NBR 9050, considerando que estavam, respectivamente, a 0,90 m e 0,80 m do piso na Escola C e D. O tipo de corrimão também estava em desacordo com a norma.

Figura 7 - Corrimão na rampa de acesso as dependências das escolas B, C e E respectivamente

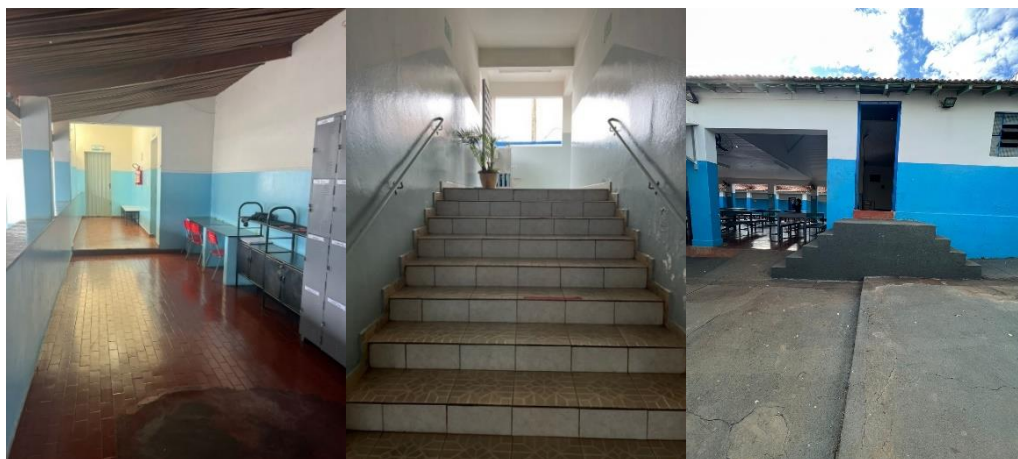
referente a Escola G, que possuía 0,70 m de largura. Já o platô, na mesma figura, tem 1,45 m de comprimento, e degraus com profundidade de 0,20 m e espelho de 0,18 m. A figura 8 ainda mostra outras irregularidades encontradas nas áreas de circulação das escolas pesquisadas:

Figura 8 - Irregularidades encontradas nas áreas de circulação da Escola C, F e G respectivamente

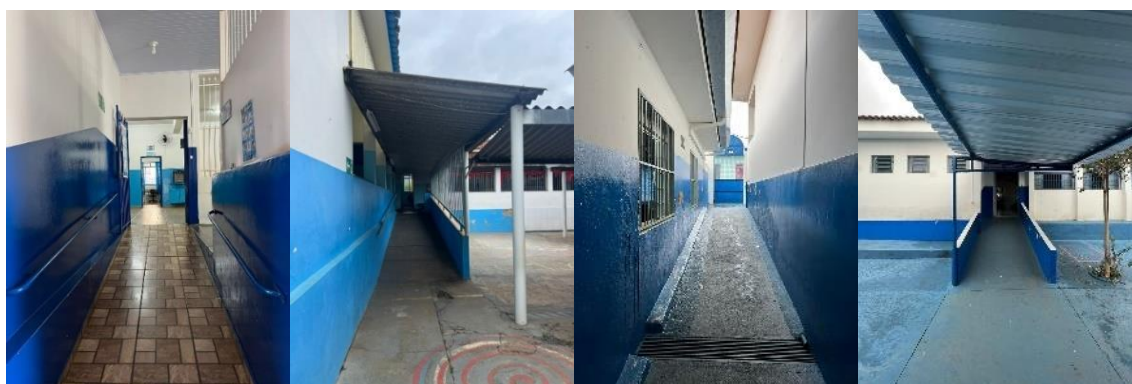
Na verificação *in loco*, constatou-se, quanto a presença de proteção vertical/lateral nas rampas nas áreas de circulação, que, a escola B, C e F apresentaram rampas com proteção vertical/lateral, com elemento construído (parede) ou corrimão, sendo que uma escola (F) possui guia de balizamento em uma das rampas, mas sem corrimão, como por ser observado na Figura 9, que traz exemplos de rampas com proteção lateral encontradas na área circulação nas escolas investigadas:

Figura 9 - Exemplos de rampas com proteção lateral encontradas na área de circulação nas escolas B, C, F e F, respectivamente

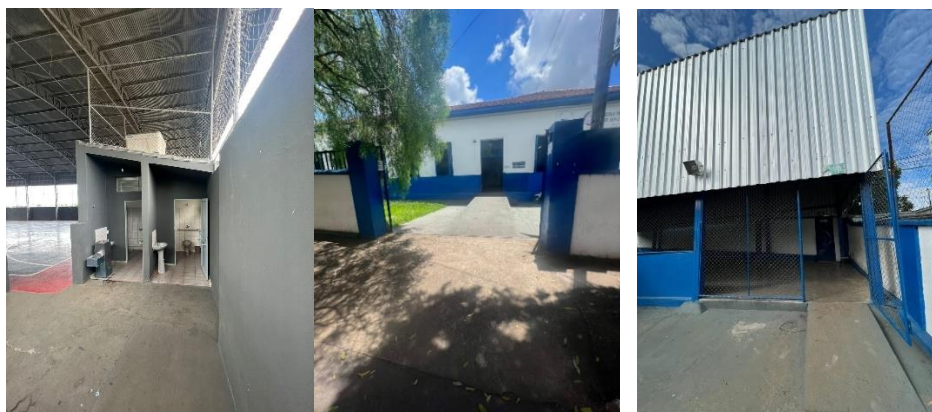
Como demonstrado na Figura 10, as rampas sem proteção vertical encontradas, essas escolas não apresentavam esse elemento de proteção lateral tão importante para evitar acidentes como quedas, sendo elas: Escolas G e Escola B.

Figura 10 - Rampas sem proteção vertical encontradas nas escolas B, G e G respectivamente

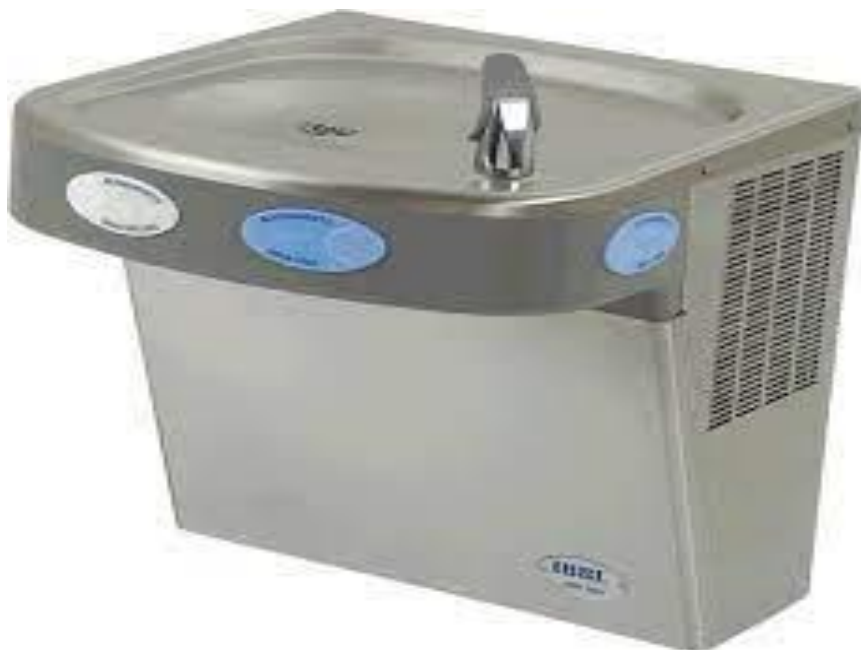
Figura 11 - Modelo de bebedouro adaptado.

O tipo de bebedouro adaptado que deveria estar presente nas instituições escolares, está ilustrado na figura 11, como podemos ver abaixo.

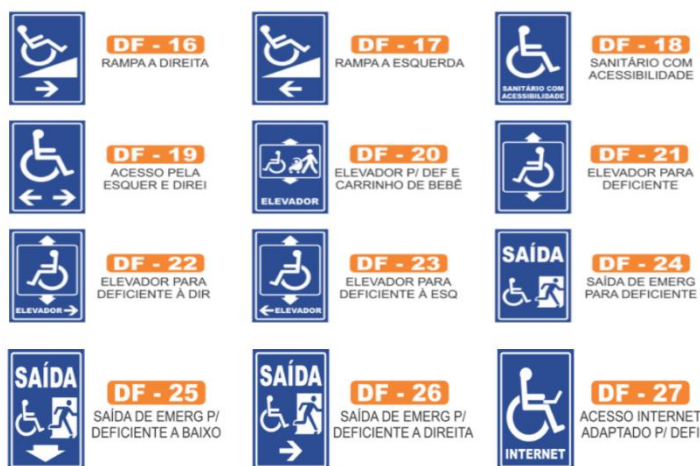
Figura 13 – Sinalização para acessibilidade

Abaixo, a figura 13 e 14 respectivamente, ilustra exemplos de sinalização que seriam necessárias nas instituições escolares.

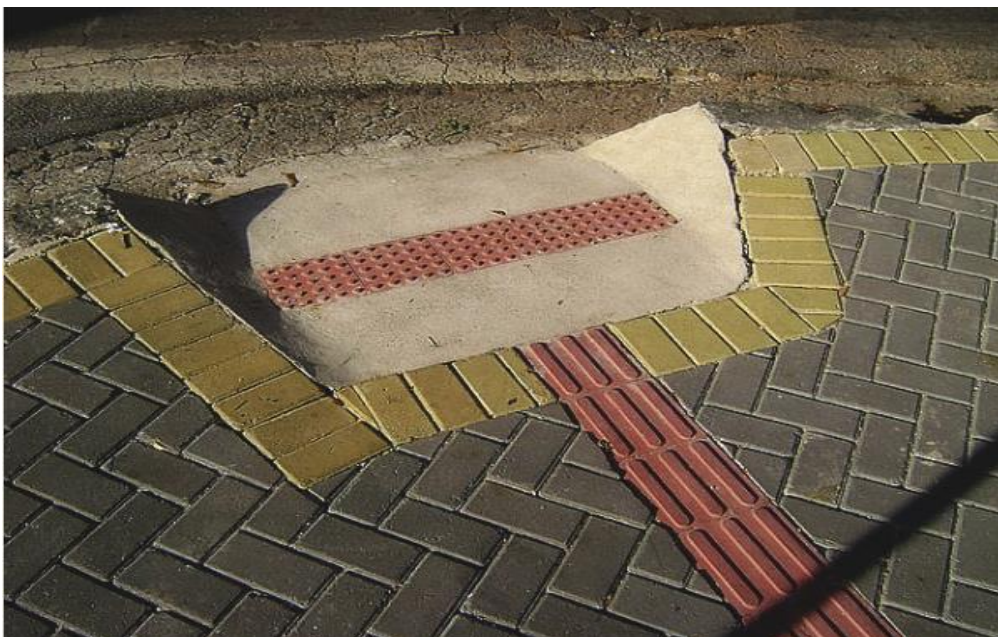
Figura 14 – Piso tátil para acessibilidade.

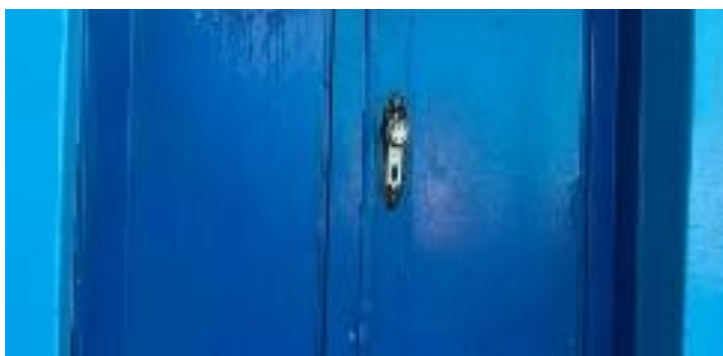
A figura 15, ilustra o tipo de maçaneta adequada, encontrada na escola D, por exemplo, em relação a NBR 9050, a maçaneta do tipo alavanca. E em seguida, a figura 16, com o tipo de maçaneta inadequada, encontrada na escola A.

Figura 16 - Modelo de maçaneta inadequada da escola A.

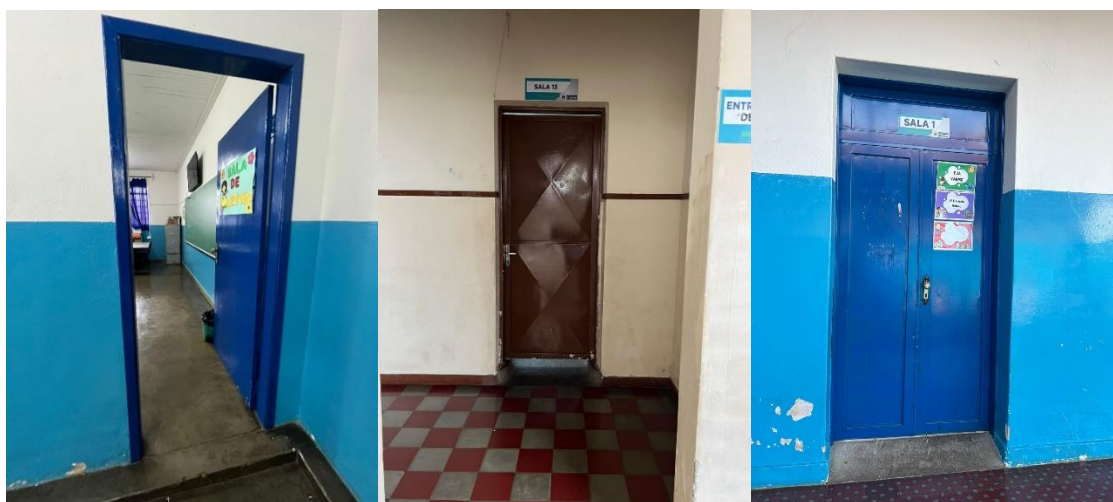
Importante constar que duas escolas (B e F) apresentaram acesso inadequado, com um desnível na soleira 0,13 m e 0,10 m, respectivamente, e que a escola A apresentou um desnível de 0,07 m. A Escola E, D e C possuem acesso à sala de aula sem desnível, e a Escola G com desnível menor que 0,03 m. Considerando esses dados, nenhuma escola possuía escada ou rampa nos locais de acesso à sala de aula, e, portanto, não possui corrimões. A figura 17 a seguir demonstra os tipos de soleira verificadas nas escolas pesquisadas, considerando a presença ou ausência de desnível e a Figura 18 destaca uma porta com tipo de maçaneta e largura da porta adequada:

Figura 17 - Tipo de soleiras verificadas nas escolas pesquisada considerando presença ou ausência de desnível nas escolas A, D e G respectivamente

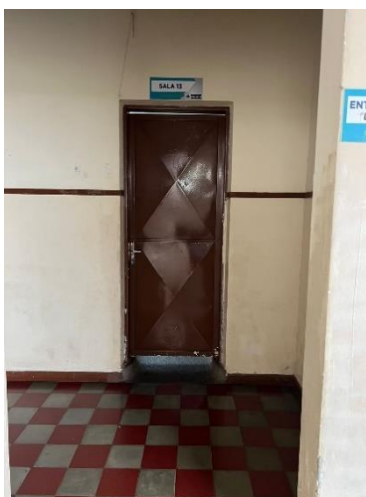
Figura 18 - Portas na escola D, com destaque para o tipo de maçaneta e largura da porta

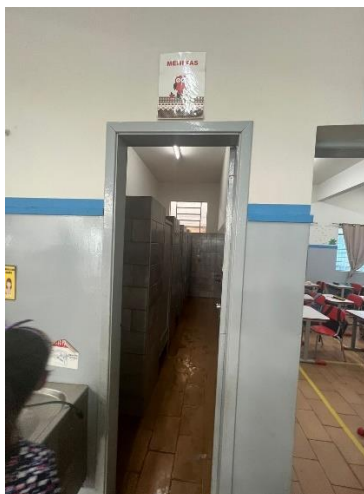
Figura 22 - Portas do Banheiro na Escola E, com destaque para largura da porta

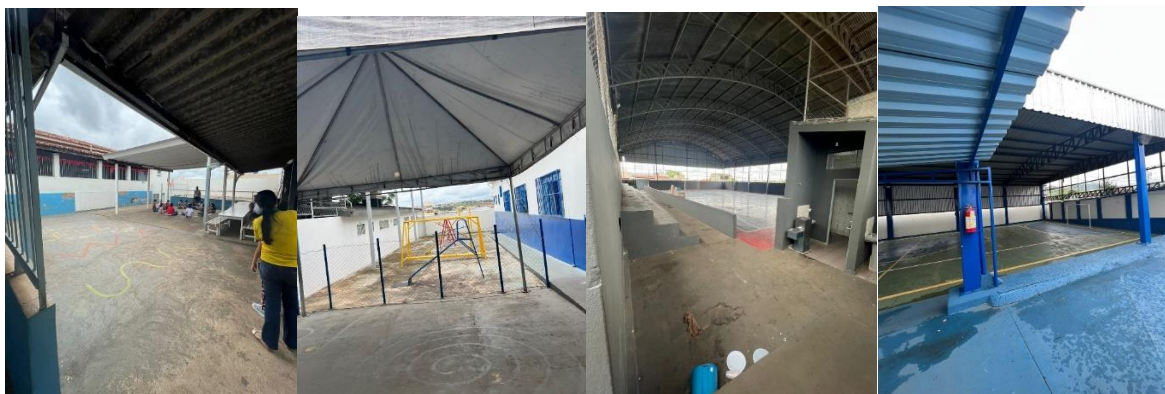
Figura 24 - Tipos de acessos as quadras poliesportivas e espaços de recreação nas escolas C, B, B e F respectivamente
