**ESTUDO PARA A CONSERVAÇÃO DA EDIFICAÇÃO  
CASA DA FESTA DE SÃO BARTOLOMEU**

Trabalho de Conclusão de Curso -  
manuscrito - apresentado ao Curso de  
Especialização em Gestão e Conservação  
do Patrimônio Cultural do Instituto Federal  
de Minas Gerais - *Campus* Ouro Preto para  
obtenção do grau de especialista em Gestão  
e Conservação do Patrimônio Cultural.  
Orientador: Regis Eduardo Martins

IMÓVEL: CASA DA FESTA - RUA DO CARMO, S/N, SÃO BARTOLOMEU, OURO PRETO, MINAS GERAIS - BRASIL

DATA DA INSPEÇÃO: 02/01/2024    ESTAÇÃO DO ANO: VERÃO

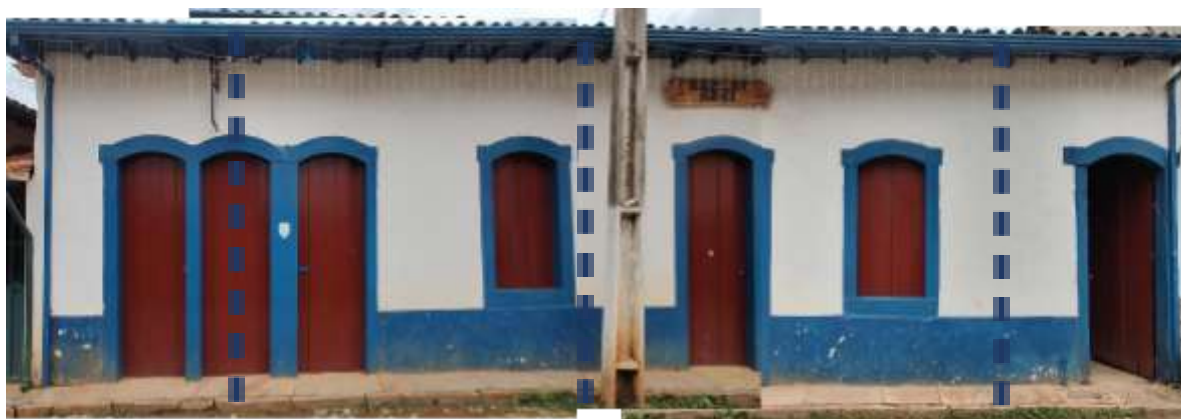
Figura 4 - Vista frontal da fachada da Casa da Festa

Na fachada frontal, ainda bem preservada, foi possível observar o barrado pintado a óleo, sendo este uma intervenção posterior e inadequada, uma vez que a camada de tinta cria uma película que retém a umidade na alvenaria. Diante disto, é possível identificar o deslocamento da camada de pintura da superfície do revestimento, manifestada em forma de bolhas que se rompem após algum tempo. Além disto, a umidade presente nas paredes acelera o processo de decomposição das estruturas em madeira.

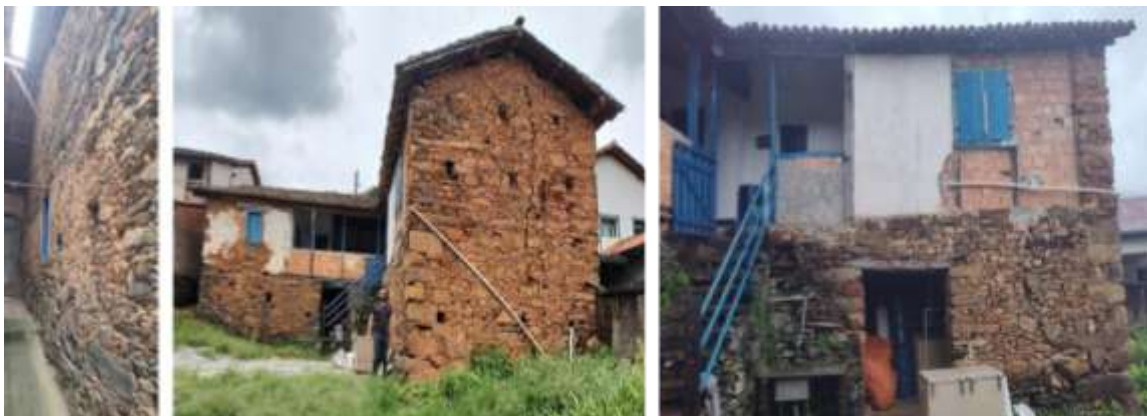
Figura 5 - Fachadas laterais e de fundo da Casa da Festa

Nas fachadas laterais e posterior, é possível identificar as alvenarias de pedra, assim como os trechos reconstruídos em técnicas construtivas atuais (tijolo maciço e furado).

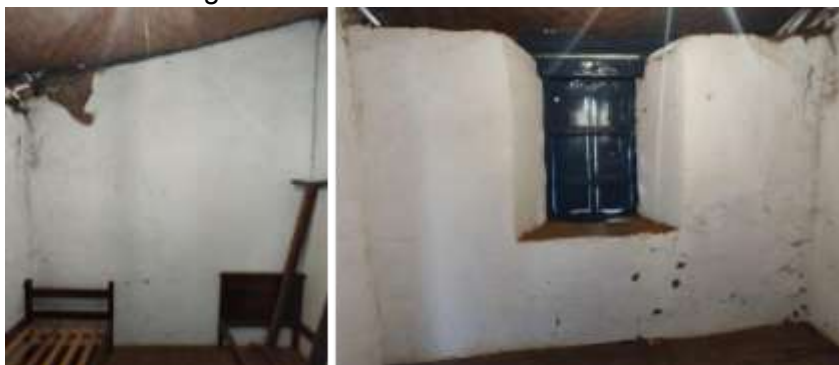
Figura 7 - Paredes internas da Casa da Festa

Em algumas partes das alvenarias internas, é possível perceber vários preenchimentos em argamassa de cimento. Por sua incompatibilidade com os sistemas construtivos tradicionais, identificamos desprendimentos, trincas e fissuras nas argamassas. Em alguns casos, a presença dos elementos já identificados está associada à presença biológica, acelerando o processo de degradação do bem.

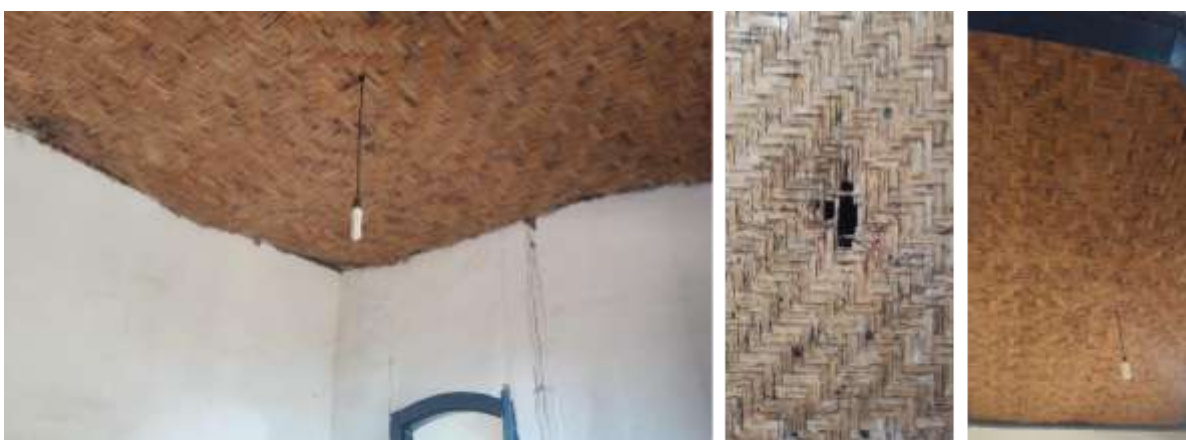
Figura 11 - Cozinha da Casa da Festa

Em um panorama geral, os tetos da Casa da Festa se encontram em estado regular de conservação. O grande desafio se encontra naqueles feitos em técnica de trançado de taquara nos quais há perda de pequenas porções. Nesses casos específicos, fica o questionamento: propor um reparo pontual ou fazer toda a troca da esteira, tendo em vista que a mesma compõe uma estrutura autônoma na qual a trama íntegra exerce função estrutural para o forro em questão?

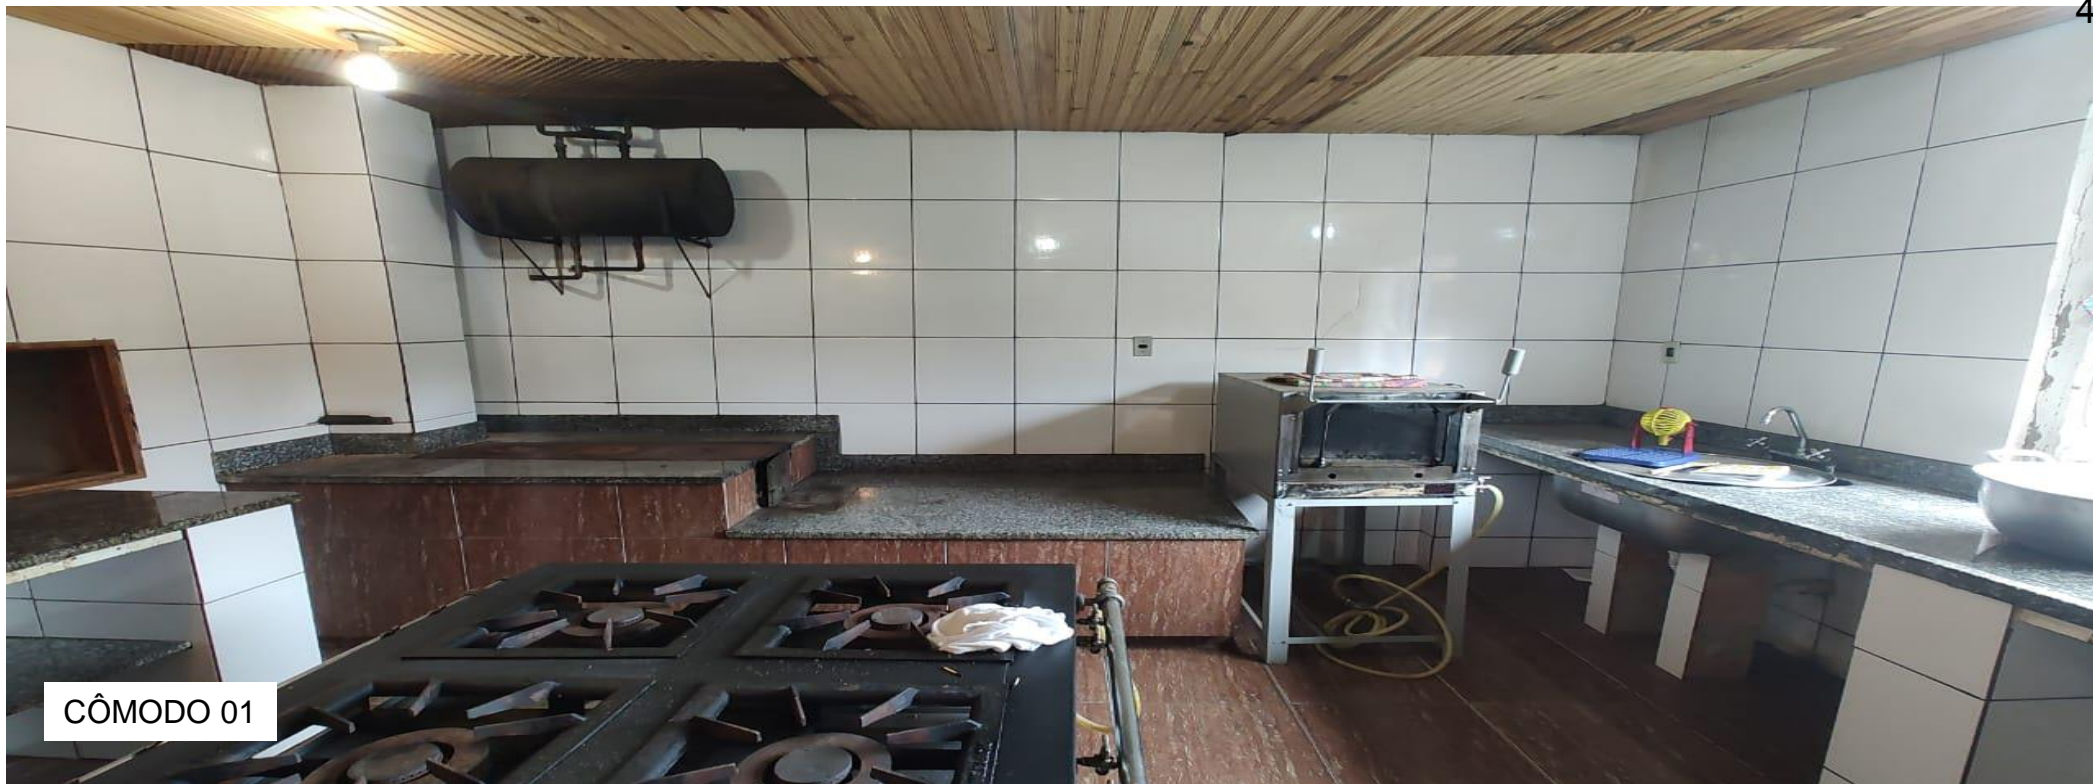
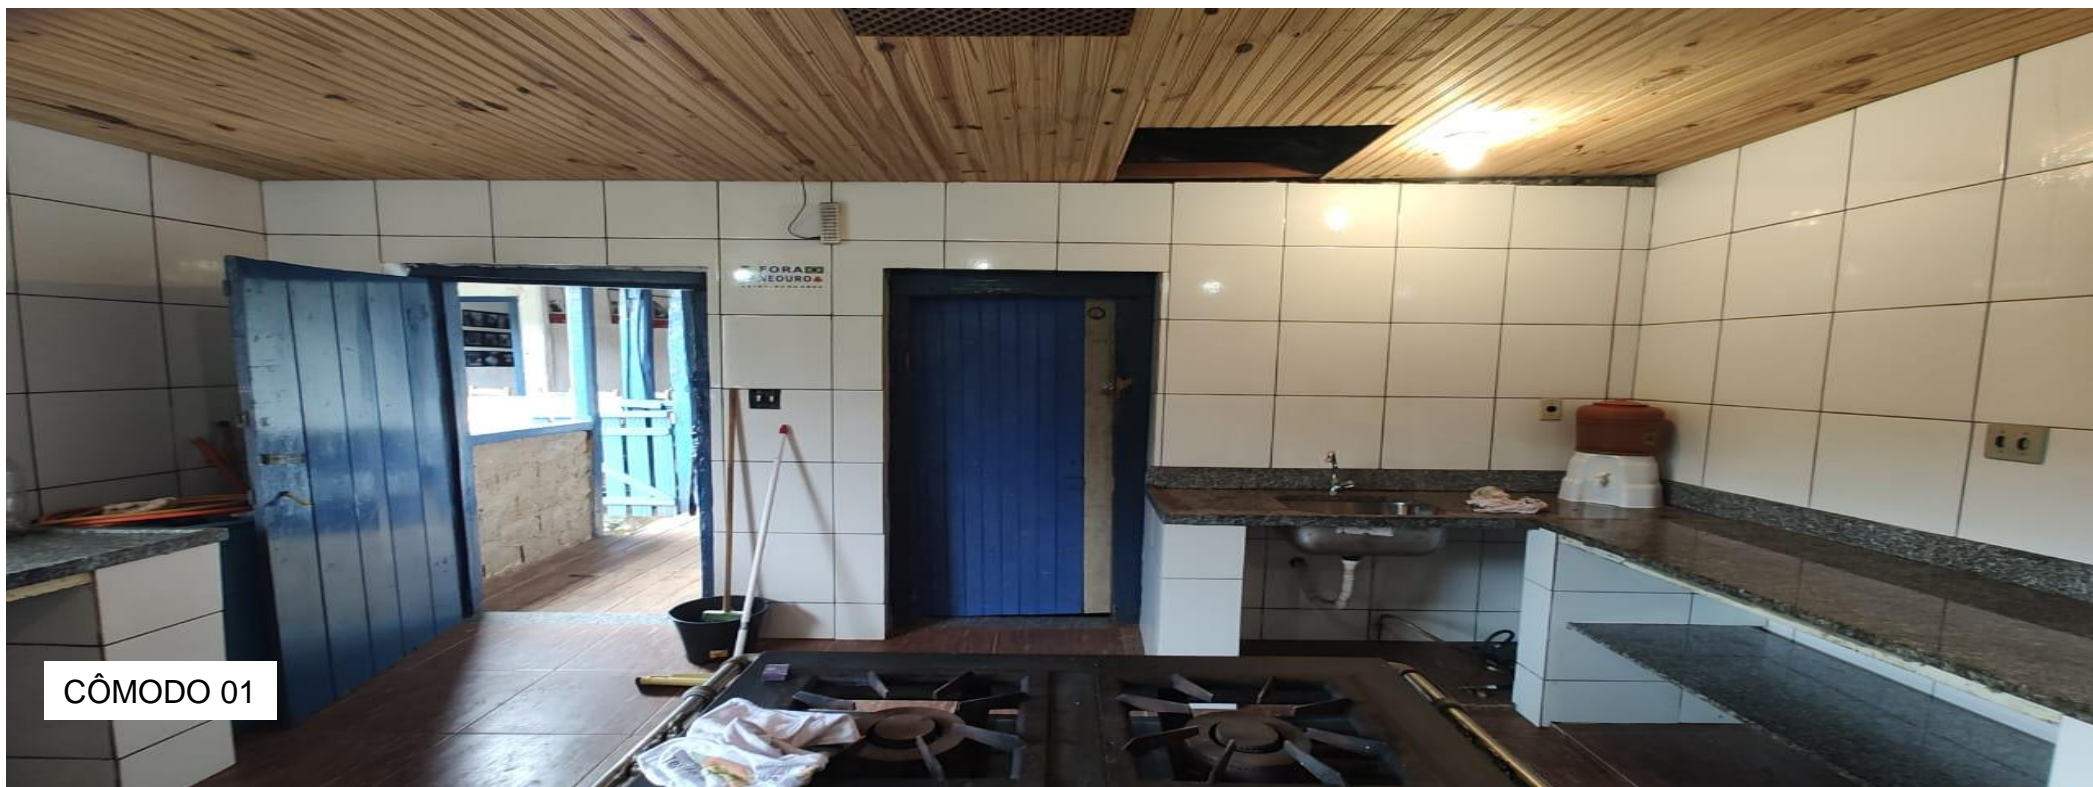
CÔMODO 01

ESTADOS DE CONSERVAÇÃO		AÇÃO INDICADA
BOM		CONSERVAÇÃO PREVENTIVA
REGULAR	X	CONSERVAÇÃO CORRETIVA
RUIM	X	RESTAURAÇÃO*

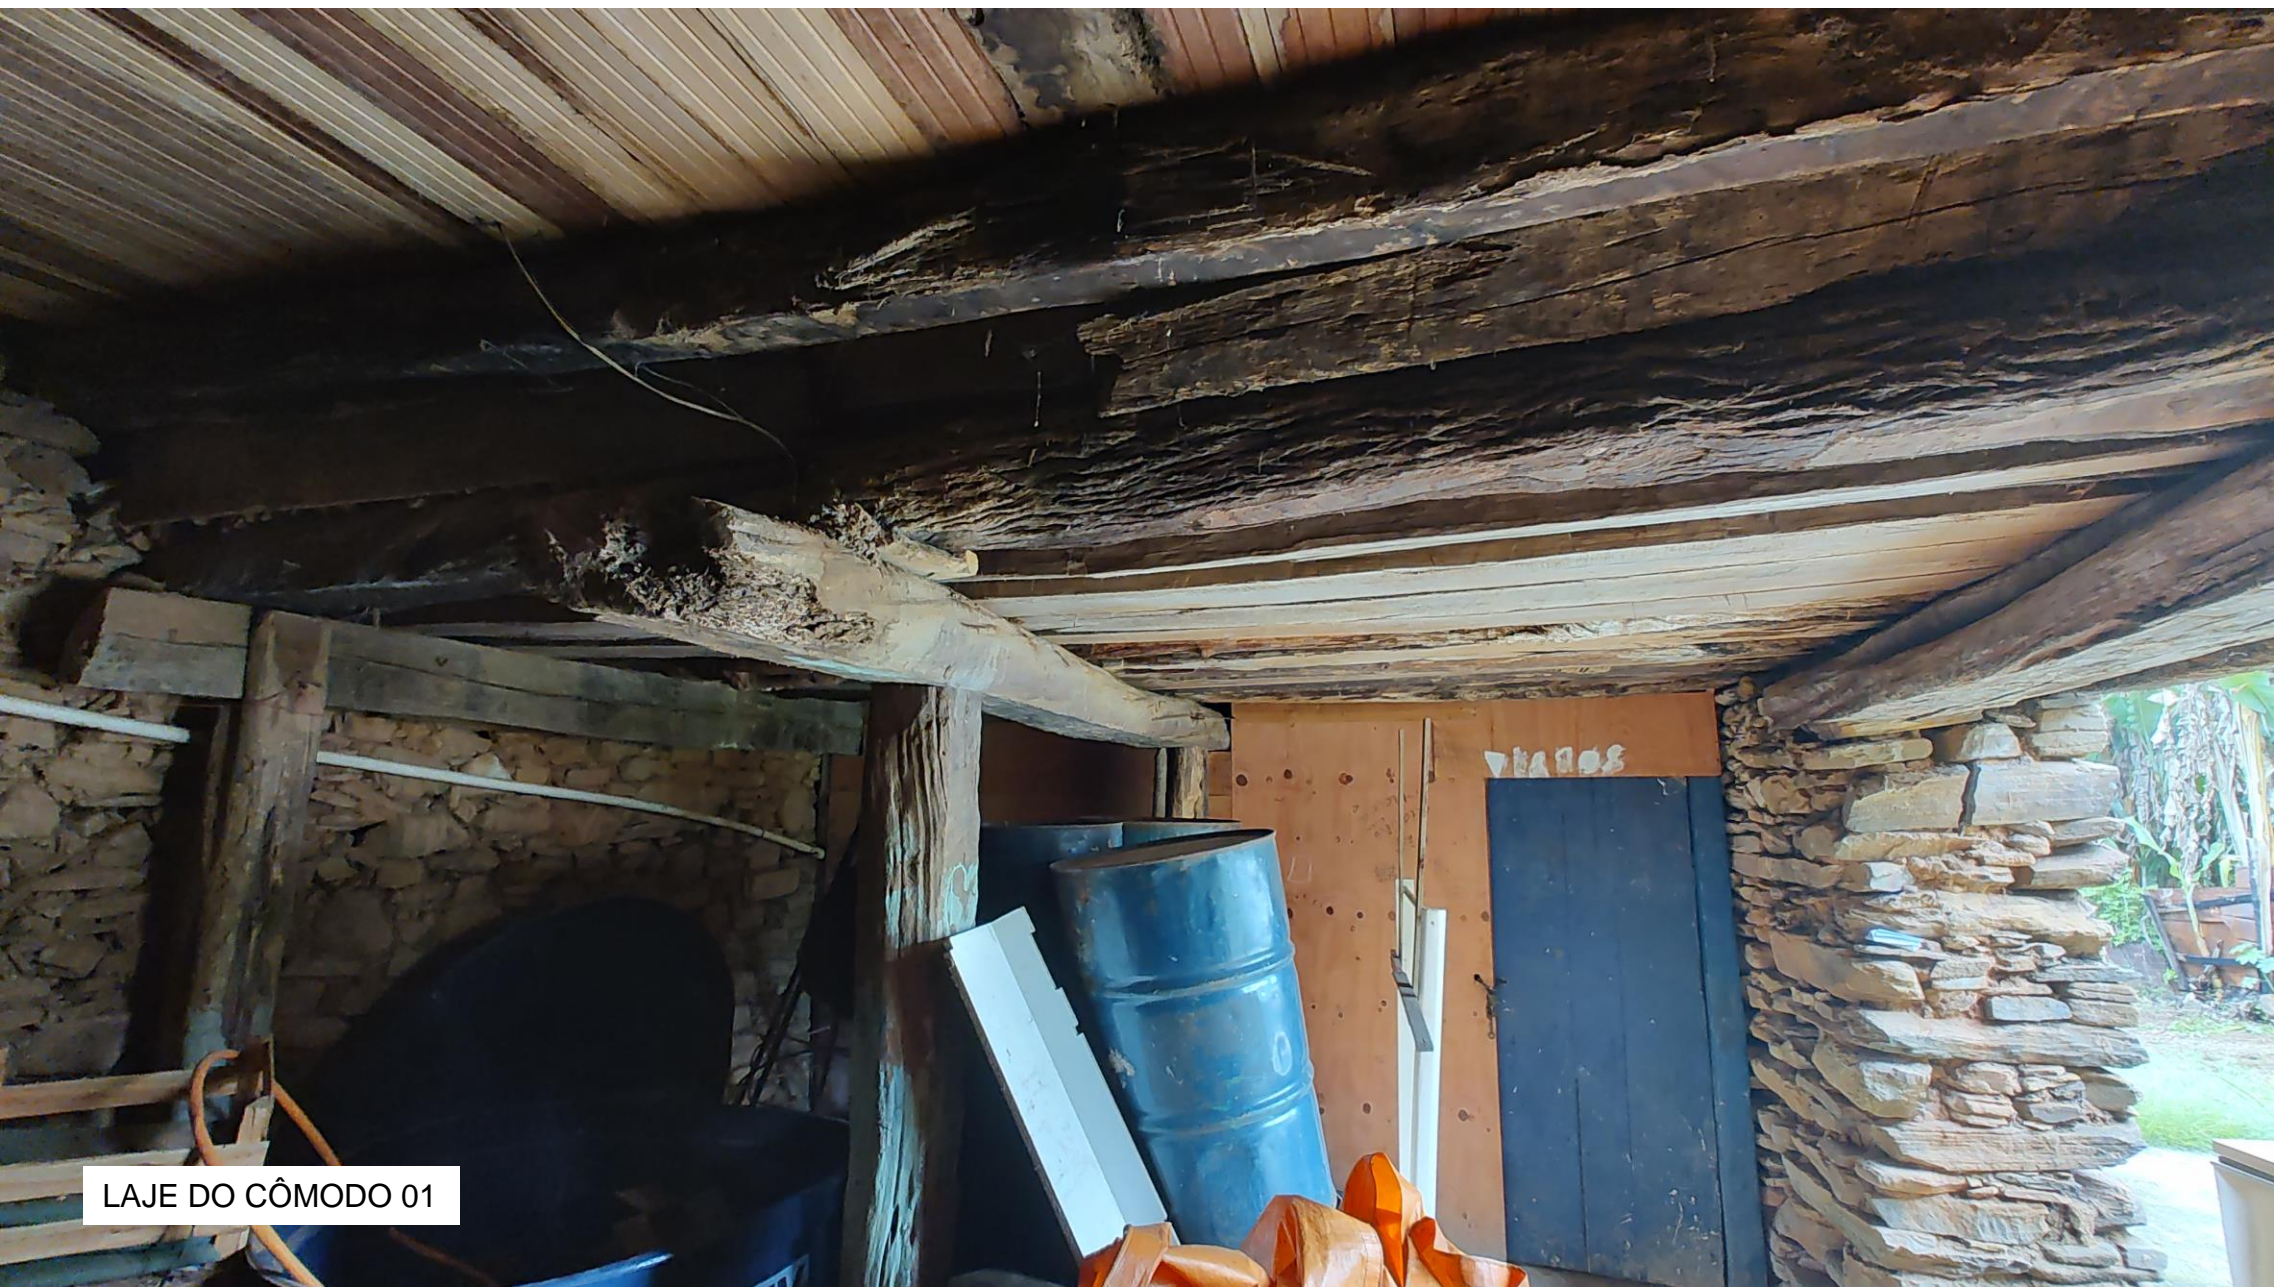
LAJE DO CÔMODO 01

ÍTEM	ASPÉCTOS DA SUPERFÍCIE	SIM	NÃO
<b>Superfície da argamassa</b>			
1	Presença de fungos	X	
1.1	Trincas e fissuras	X	
1.2	Descolamento da pintura	X	
1.3	Presença de umidade	X	
1.4	Presença de sujidades	X	
2	<b>Integridade da argamassa de revestimento</b>		
2.1	Lacuna parcial de pequenas porções	X	
2.2	Lacuna parcial de grandes proporções		
2.3	Desplacamento	X	
2.4	Pulverulência	X	
2.5	Proliferação de plantas, líquens e fungos	X	
2.6	Intervenção inadequada	X	
<b>ESTADOS DE CONSERVAÇÃO</b>		<b>AÇÃO INDICADA</b>	
BOM		CONSERVAÇÃO PREVENTIVA	
REGULAR	X	CONSERVAÇÃO CORRETIVA	
RUIM		RESTAURAÇÃO

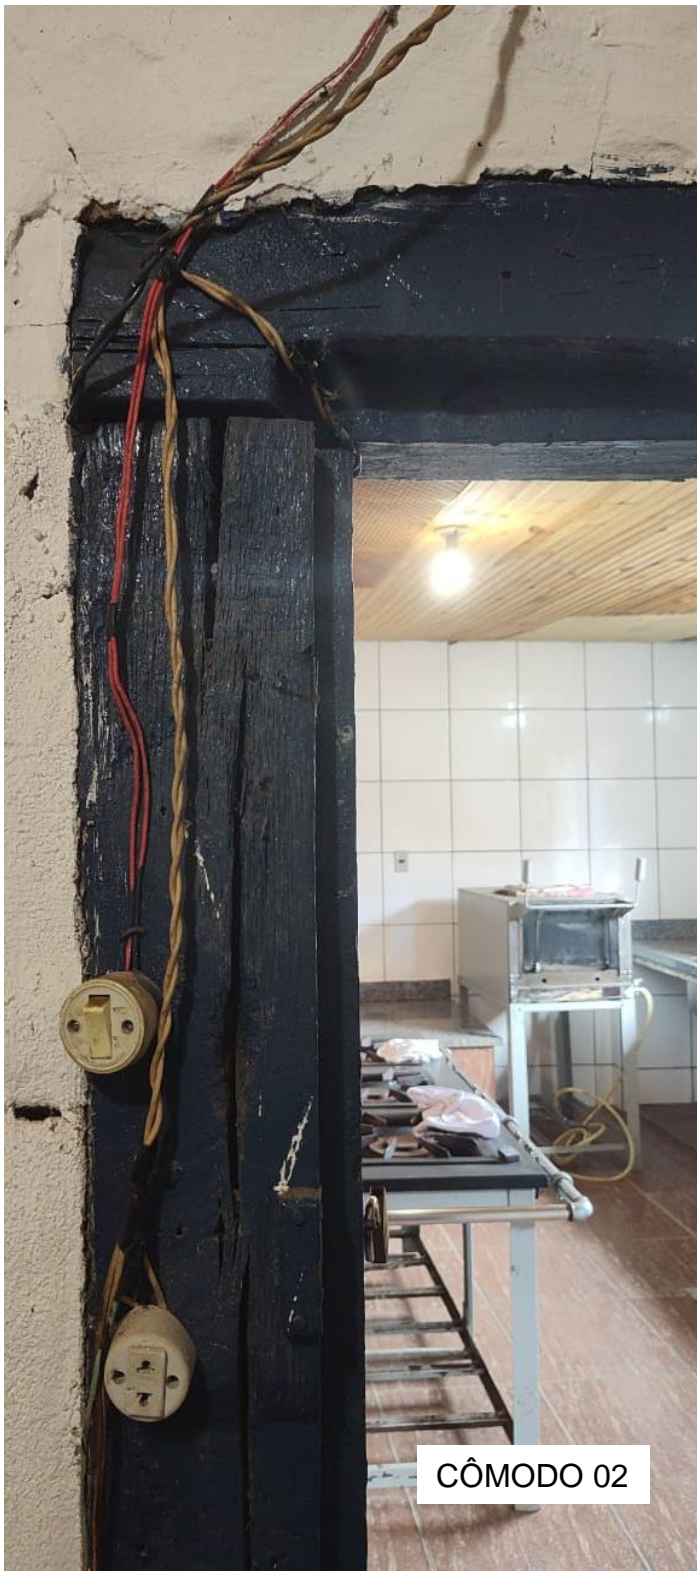
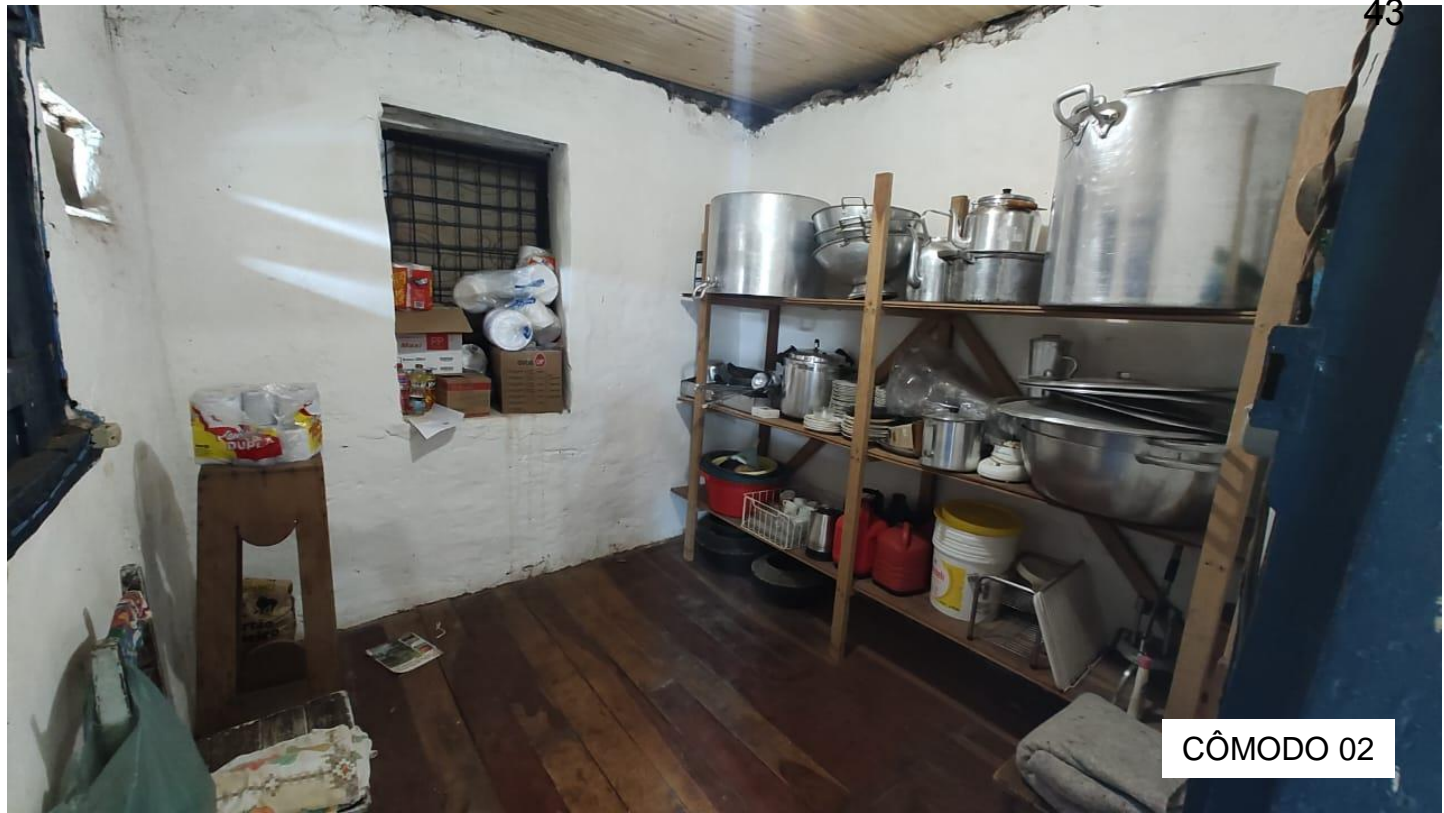
CÔMODO 02

ÍTEM	ASPÉCTOS DA SUPERFÍCIE	SIM	NÃO
<b>Superfície da argamassa</b>			
1	Presença de fungos	X	
1.1	Trincas e fissuras	X	
1.2	Descolamento da pintura	X	
1.3	Presença de umidade	X	
1.4	Presença de sujidades	X	
2	<b>Integridade da argamassa de revestimento</b>		
2.1	Lacuna parcial de pequenas porções	X	
2.2	Lacuna parcial de grandes proporções		X
2.3	Desplacamento	X	
2.4	Pulverulência		X
2.5	Proliferação de plantas, líquens e fungos		X
2.6	Intervenção inadequada	X

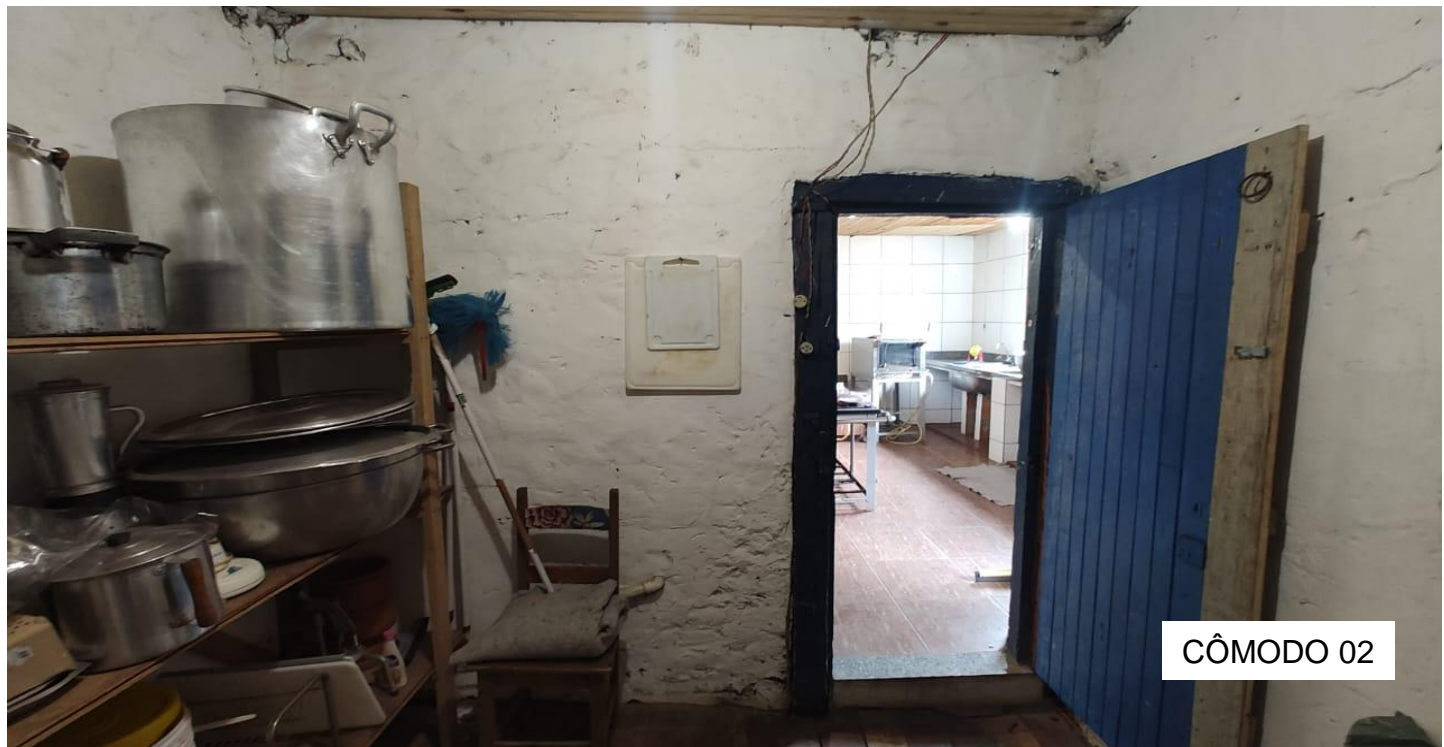
CÔMODO 02

ESTADOS DE CONSERVAÇÃO		AÇÃO INDICADA
BOM		CONSERVAÇÃO PREVENTIVA
REGULAR	X	CONSERVAÇÃO CORRETIVA
RUIM		RESTAURAÇÃO

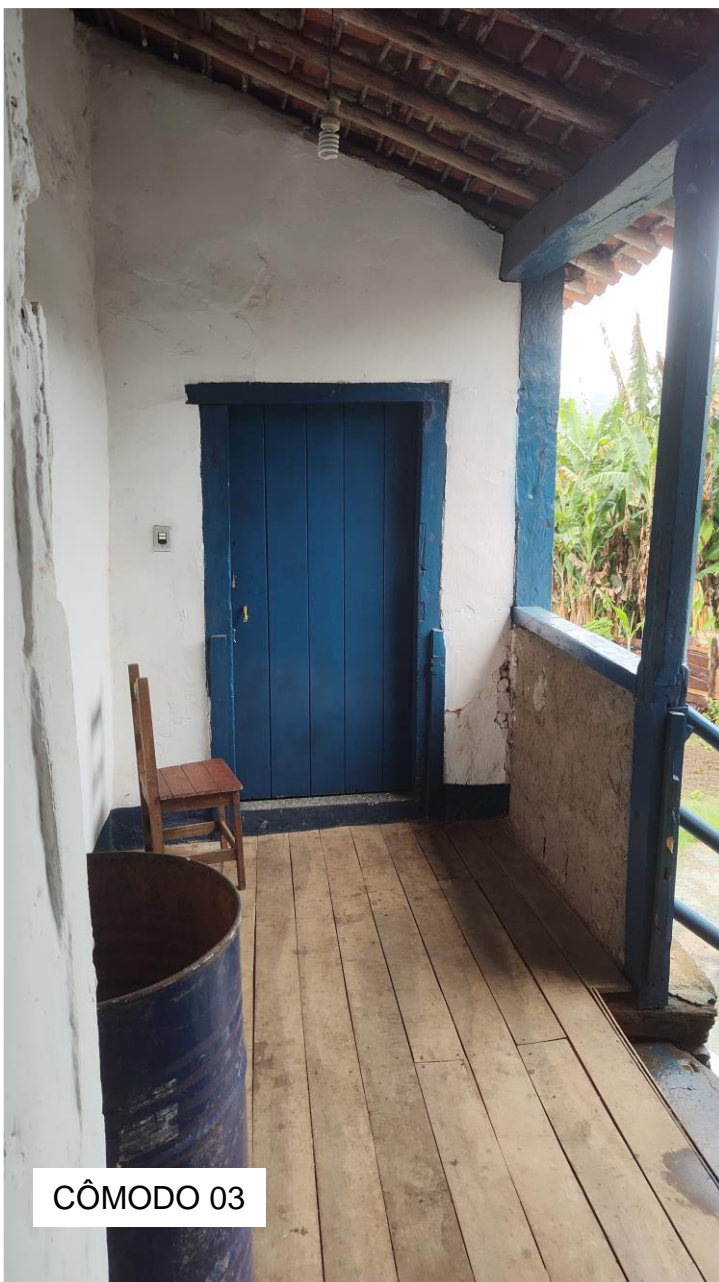
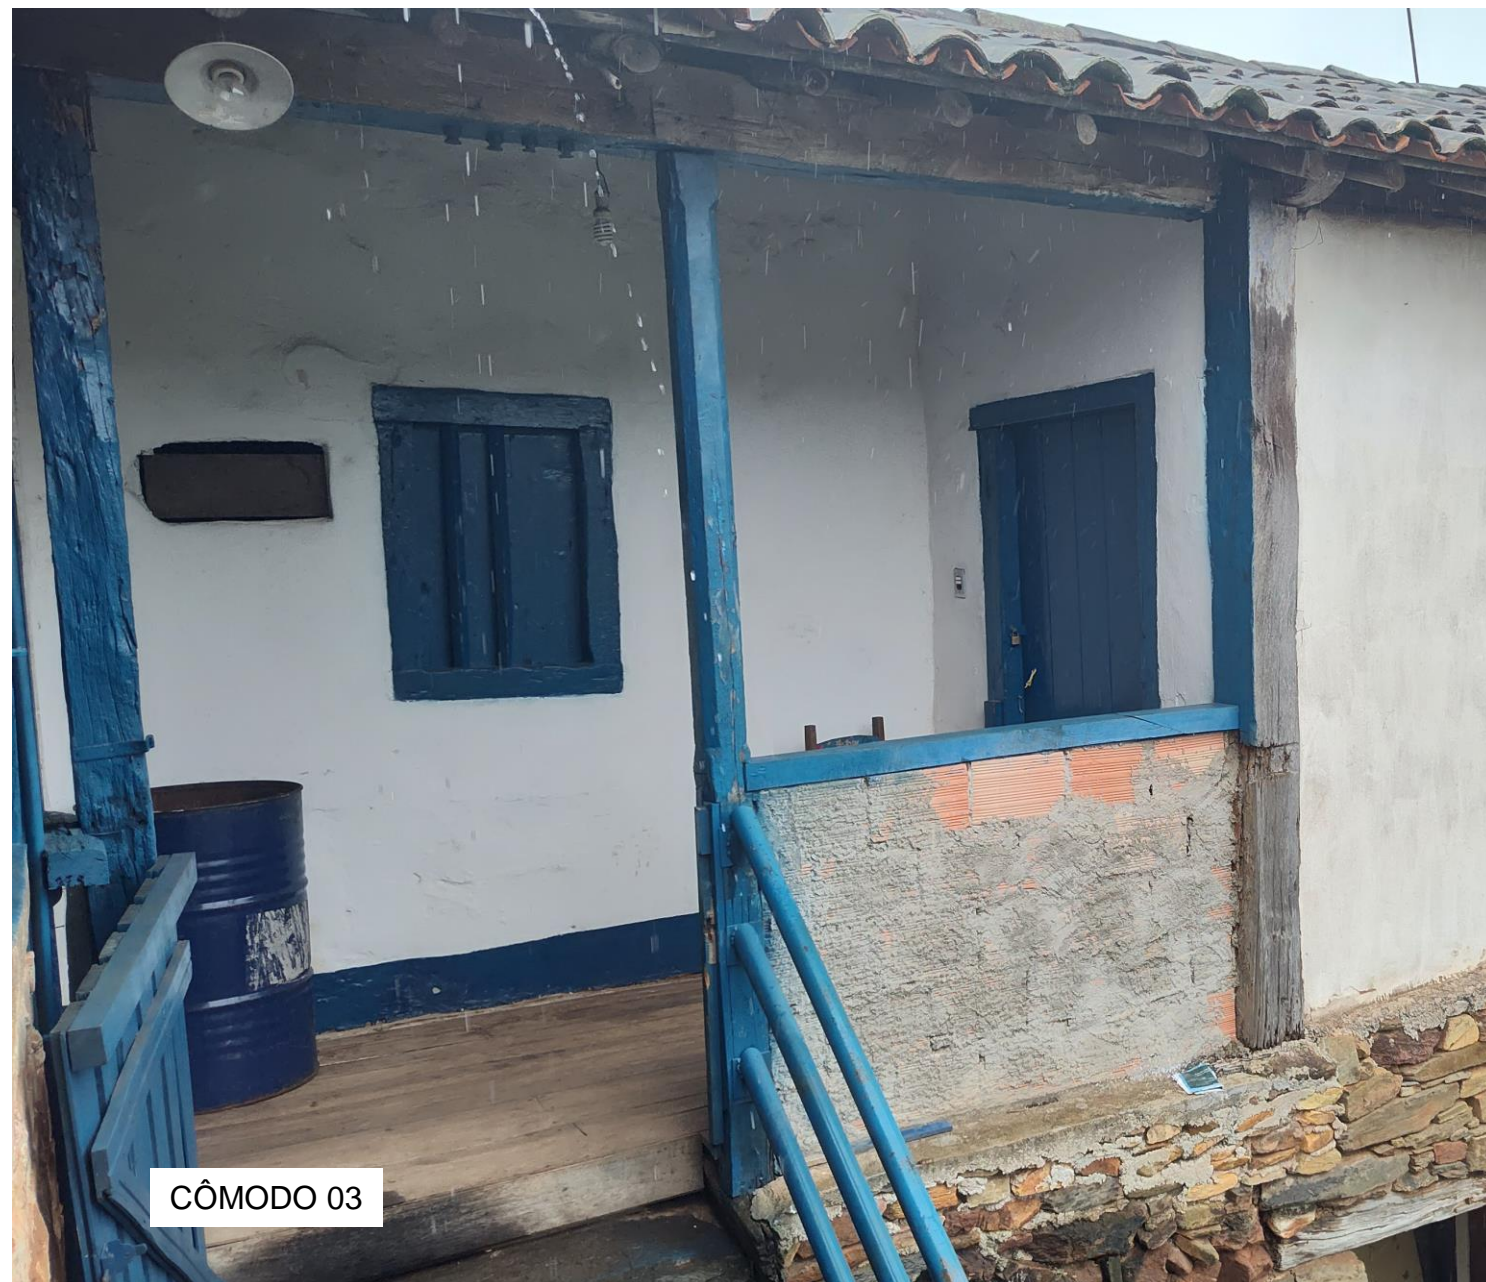
ÍTEM	ASPÉCTOS DA SUPERFÍCIE	SIM	NÃO
<b>Superfície da argamassa</b>			
1	Presença de fungos	X	
1.1	Trincas e fissuras	X	
1.2	Descolamento da pintura		X
1.3	Presença de umidade		X
1.4	Presença de sujidades		X
2	<b>Integridade da argamassa de revestimento</b>		
2.1	Lacuna parcial de pequenas porções	X	
2.2	Lacuna parcial de grandes proporções		X
2.3	Desplacamento		X
2.4	Pulverulência	X	
2.5	Proliferação de plantas, líquens e fungos	X	
2.6	Intervenção inadequada		X
<b>ESTADOS DE CONSERVAÇÃO</b>		<b>AÇÃO INDICADA</b>	
BOM		CONSERVAÇÃO PREVENTIVA	
REGULAR	X	CONSERVAÇÃO CORRETIVA	
RUIM		RESTAURAÇÃO

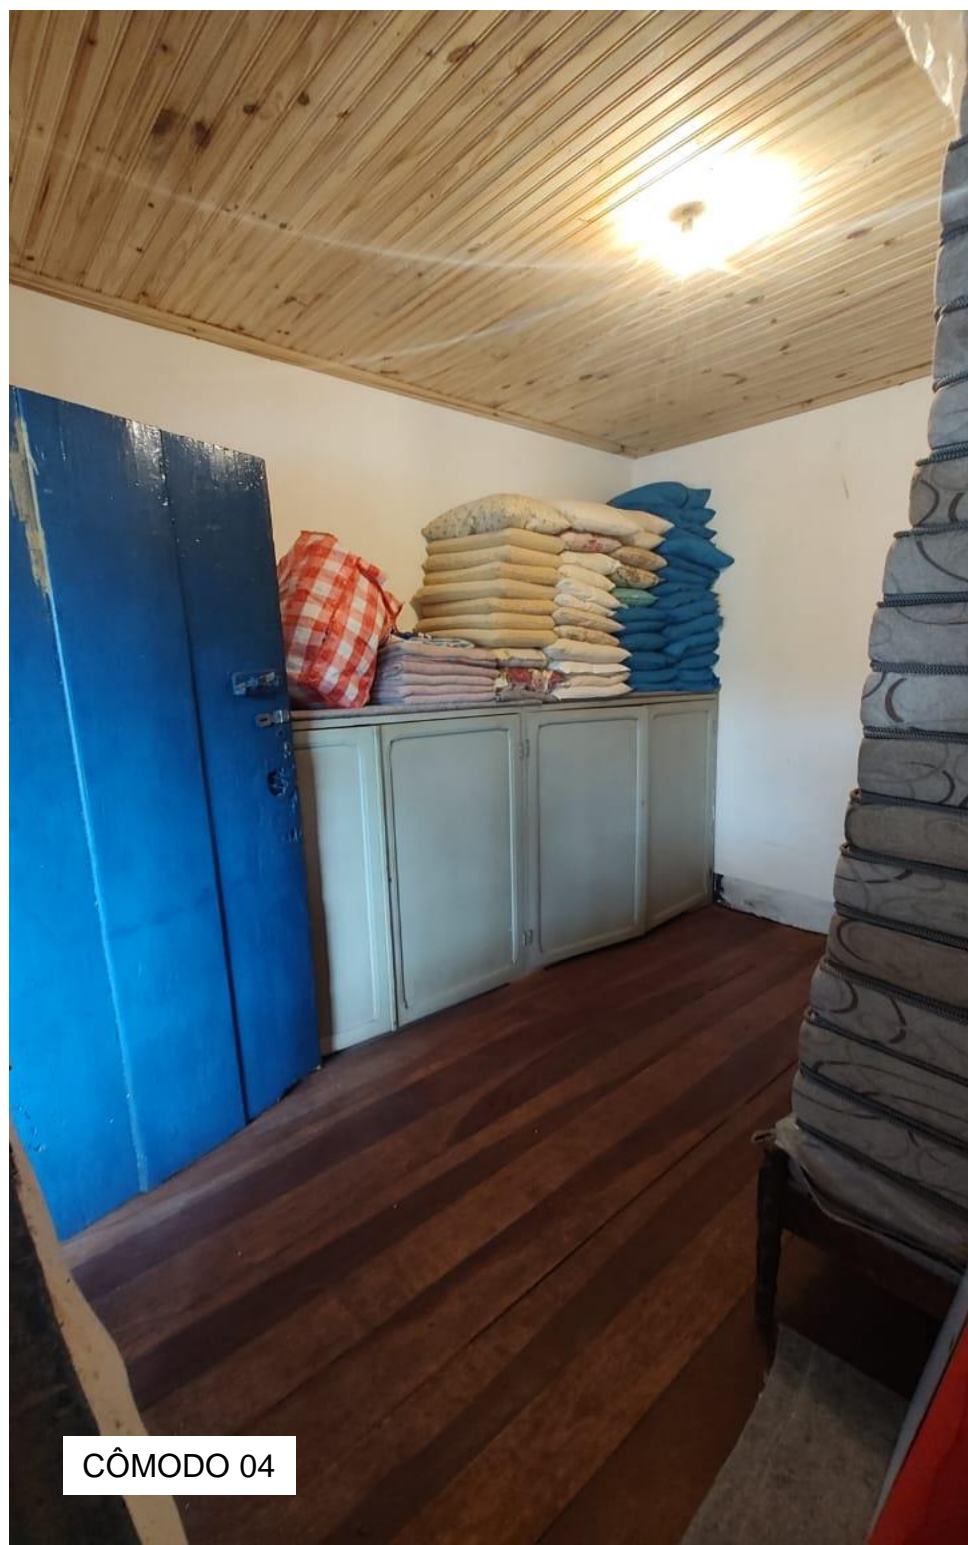
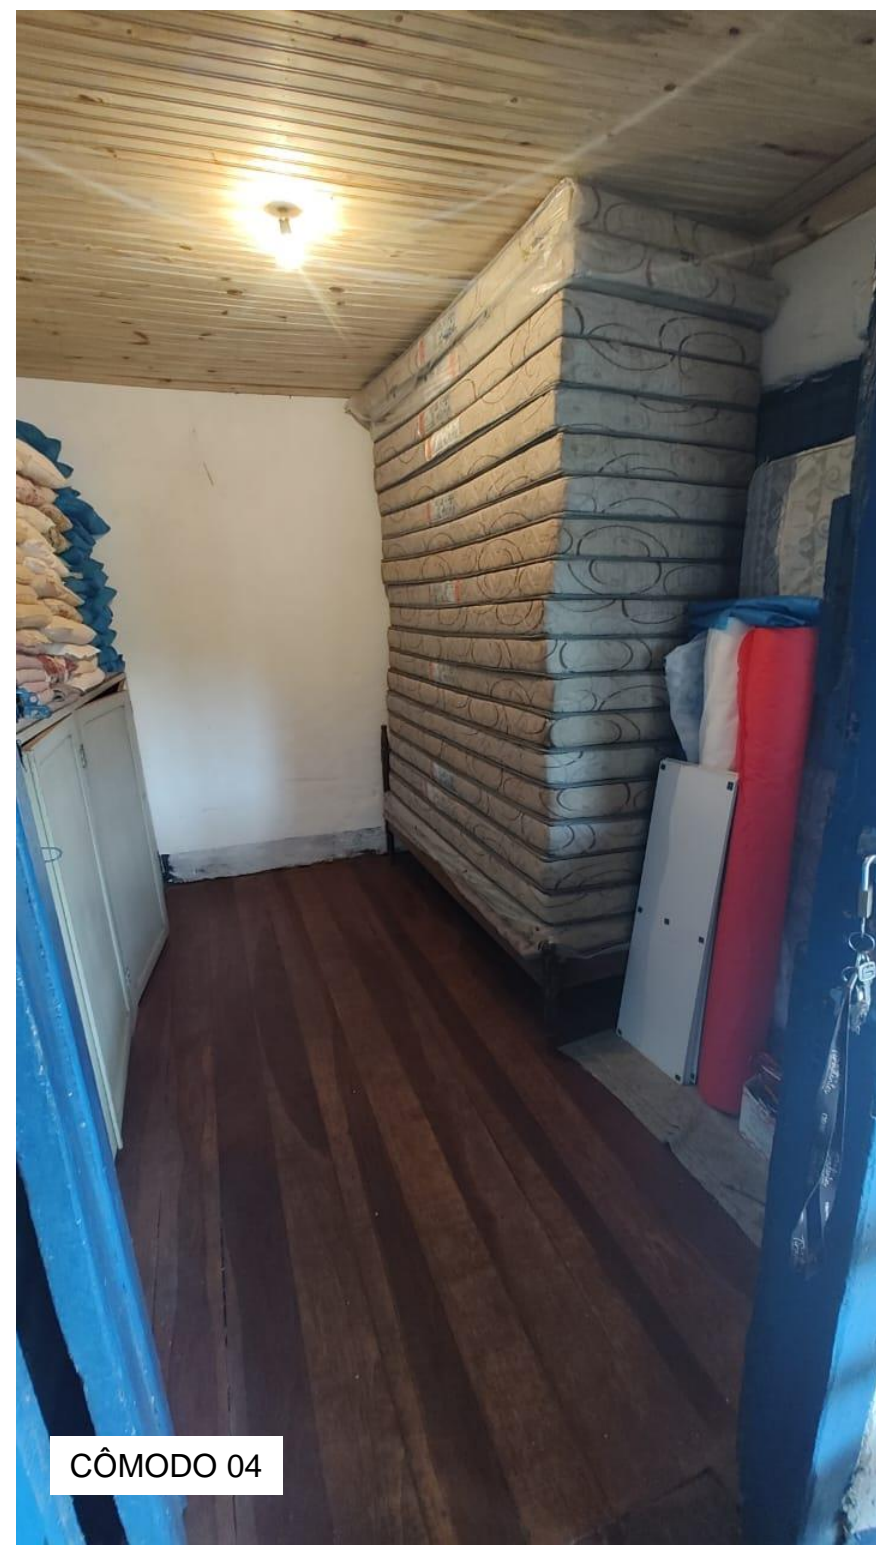
CÔMODO 04

ÍTEM	ASPÉCTOS DA SUPERFÍCIE	SIM	NÃO
<b>Superfície da argamassa</b>			
1	Presença de fungos	X	
1.1	Trincas e fissuras		X
1.2	Descolamento da pintura		X
1.3	Presença de umidade		X
1.4	Presença de sujidades	X	
2	<b>Integridade da argamassa de revestimento</b>		
2.1	Lacuna parcial de pequenas porções		X
2.2	Lacuna parcial de grandes proporções		X
2.3	Desplacamento		X
2.4	Pulverulência		X
2.5	Proliferação de plantas, líquens e fungos		X
2.6	Intervenção inadequada	X	
<b>ESTADOS DE CONSERVAÇÃO</b>		<b>AÇÃO INDICADA</b>	
BOM		CONSERVAÇÃO PREVENTIVA	
REGULAR	X	CONSERVAÇÃO CORRETIVA	
RUIM		RESTAURAÇÃO

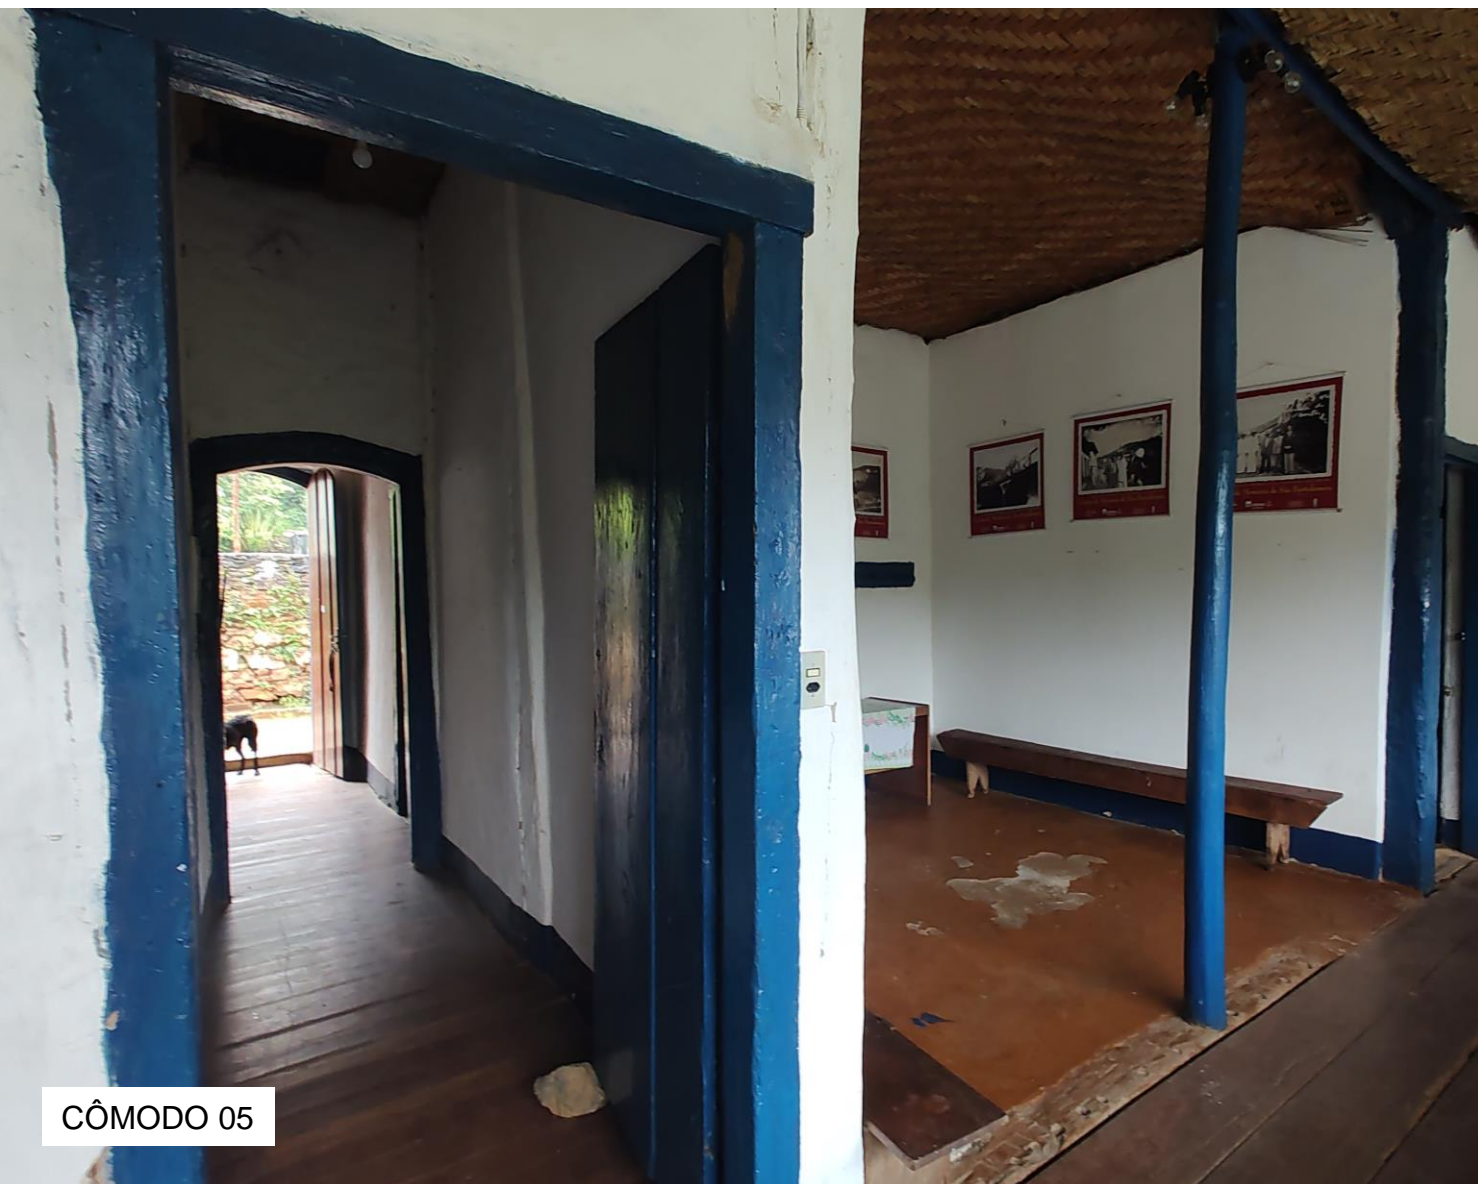
CÔMODO 05

ÍTEM	ASPÉCTOS DA SUPERFÍCIE	SIM	NÃO
<b>Superfície da argamassa</b>			
1	Presença de fungos	X	
1.1	Trincas e fissuras	X	
1.2	Descolamento da pintura	X	
1.3	Presença de umidade	X	
1.4	Presença de sujidades	X	
2	<b>Integridade da argamassa de revestimento</b>		
2.1	Lacuna parcial de pequenas porções	X	
2.2	Lacuna parcial de grandes proporções	X	
2.3	Desplacamento	X	
2.4	Pulverulência	X	
2.5	Proliferação de plantas, líquens e fungos	X	
2.6	Intervenção inadequada		X
<b>ESTADOS DE CONSERVAÇÃO</b>		<b>AÇÃO INDICADA</b>	
BOM		CONSERVAÇÃO PREVENTIVA	
REGULAR	X	CONSERVAÇÃO CORRETIVA	
RUIM		RESTAURAÇÃO
