**ESTUDO PARA A CONSERVAÇÃO DA EDIFICAÇÃO  
CASA DA FESTA DE SÃO BARTOLOMEU**

Trabalho de Conclusão de Curso -  
manuscrito - apresentado ao Curso de  
Especialização em Gestão e Conservação  
do Patrimônio Cultural do Instituto Federal  
de Minas Gerais - *Campus* Ouro Preto para  
obtenção do grau de especialista em Gestão  
e Conservação do Patrimônio Cultural.  
Orientador: Regis Eduardo Martins

IMÓVEL: CASA DA FESTA - RUA DO CARMO, S/N, SÃO BARTOLOMEU, OURO PRETO, MINAS GERAIS - BRASIL

DATA DA INSPEÇÃO: 02/01/2024    ESTAÇÃO DO ANO: VERÃO

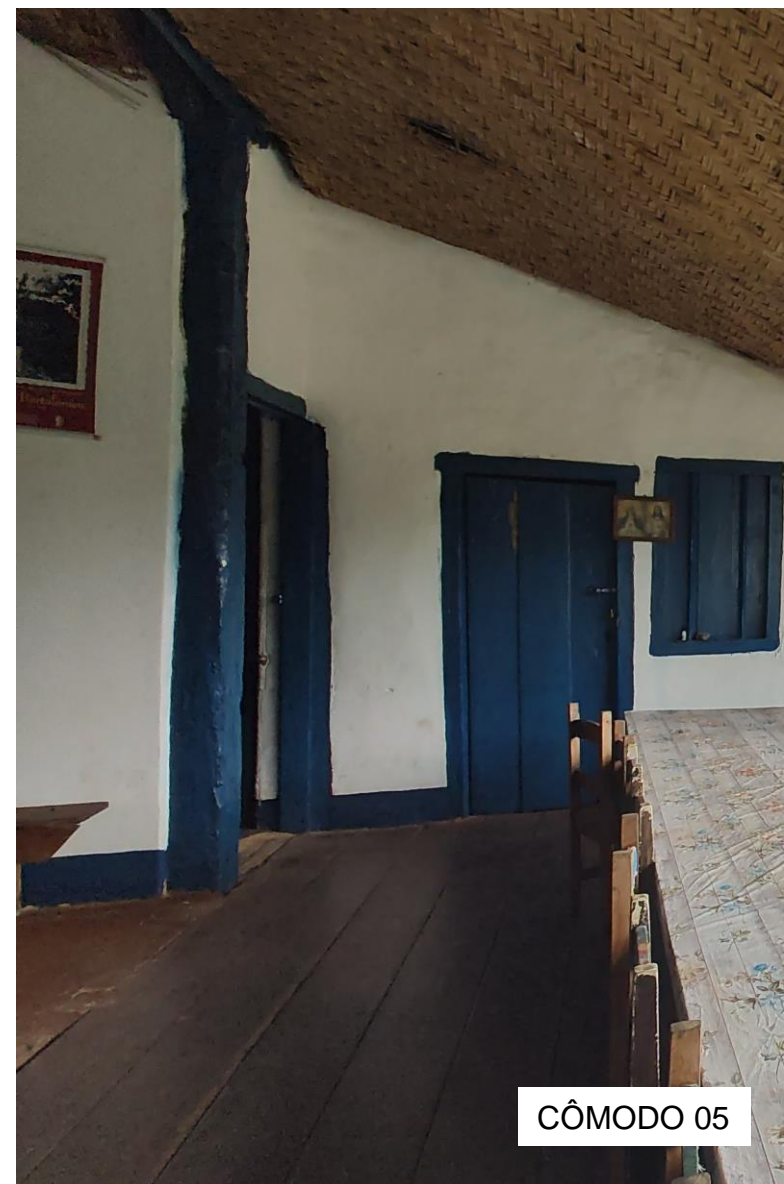
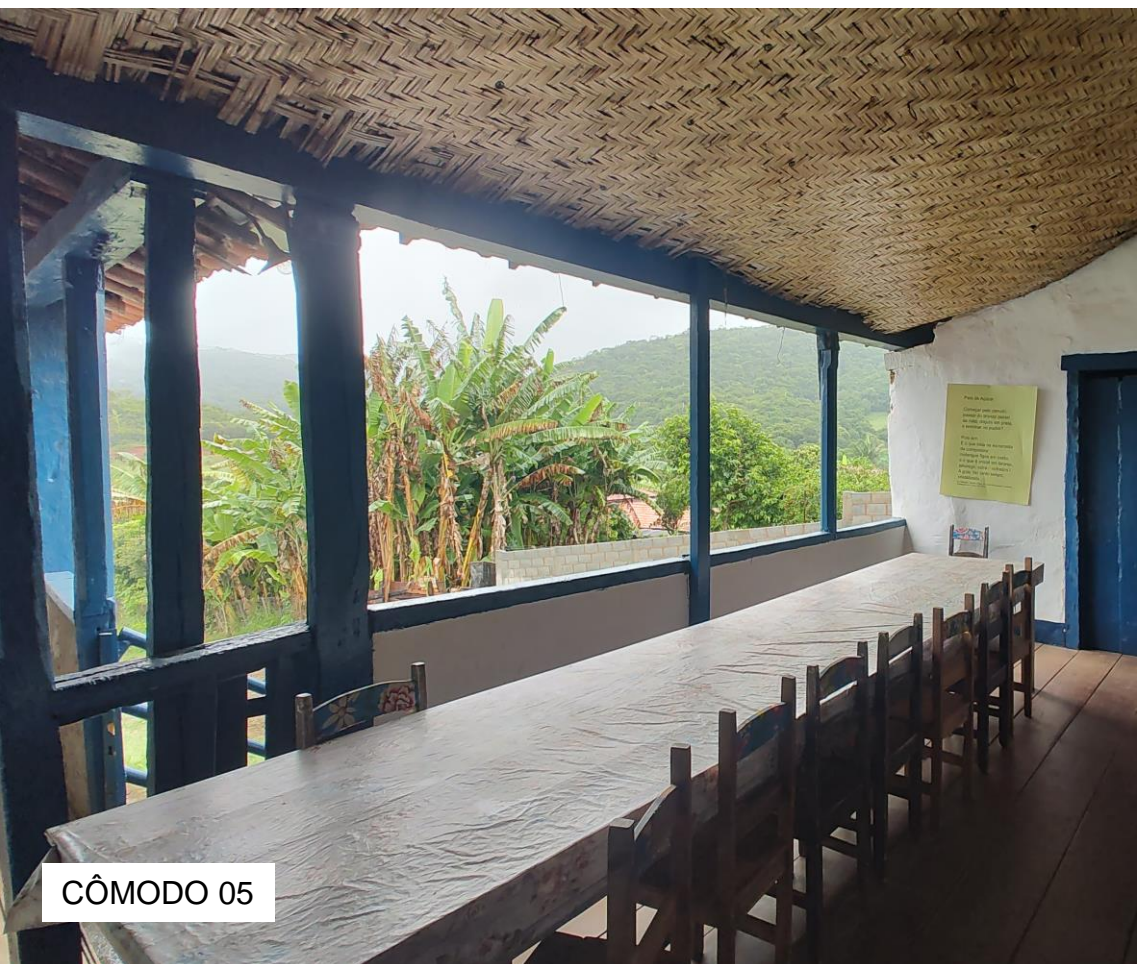
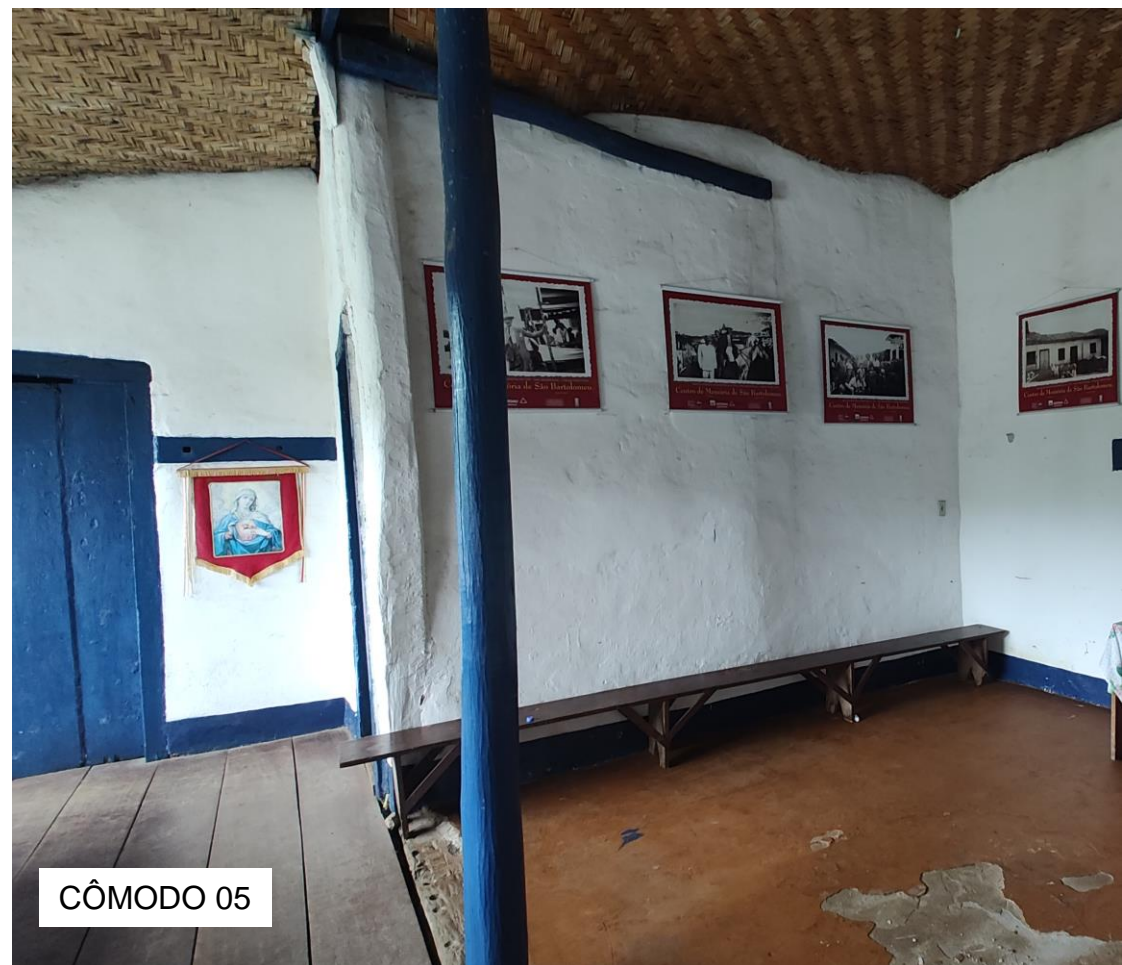
CÔMODO 05

ÍTEM	ASPÉCTOS DA SUPERFÍCIE	SIM	NÃO
<b>Superfície da argamassa</b>			
1	Presença de fungos	X	
1.1	Trincas e fissuras	X	
1.2	Descolamento da pintura	X	
1.3	Presença de umidade	X	
1.4	Presença de sujidades	X	
2	<b>Integridade da argamassa de revestimento</b>		
2.1	Lacuna parcial de pequenas porções	X	
2.2	Lacuna parcial de grandes proporções	X	
2.3	Desplacamento	X	
2.4	Pulverulência	X	
2.5	Proliferação de plantas, líquens e fungos	X	
2.6	Intervenção inadequada		X
<b>ESTADOS DE CONSERVAÇÃO</b>		<b>AÇÃO INDICADA</b>	
BOM		CONSERVAÇÃO PREVENTIVA	
REGULAR	X	CONSERVAÇÃO CORRETIVA	
RUIM		RESTAURAÇÃO

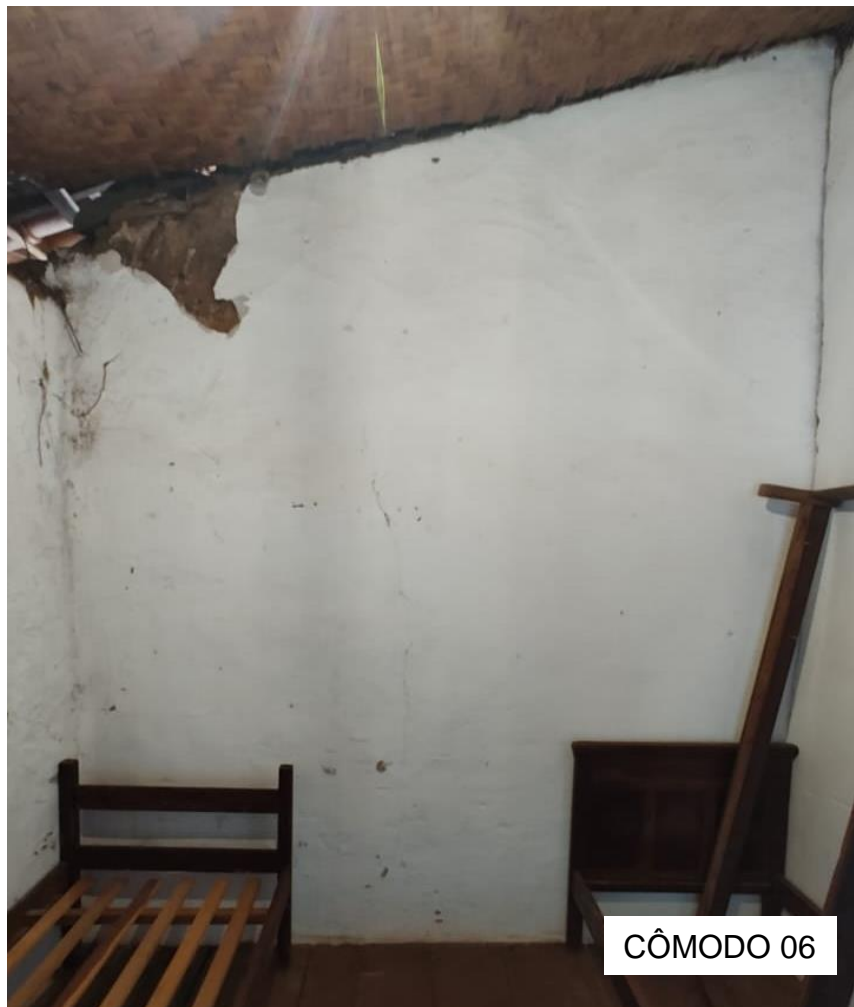
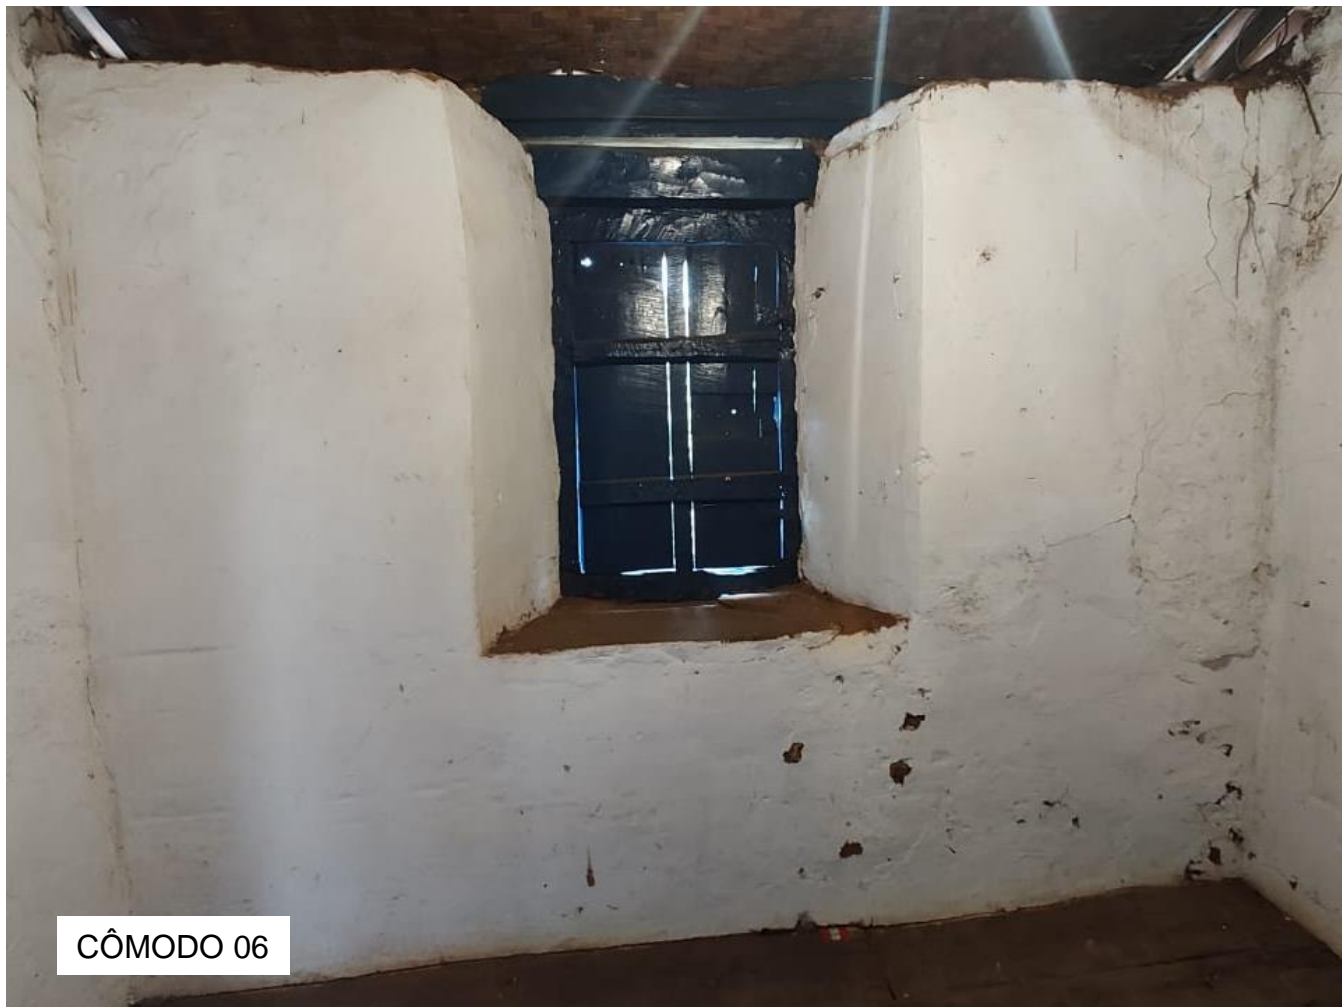
ÍTEM	ASPÉCTOS DA SUPERFÍCIE	SIM	NÃO
<b>Superfície da argamassa</b>			
1	Presença de fungos		X
1.1	Trincas e fissuras		X
1.2	Descolamento da pintura	X	
1.3	Presença de umidade	X	
1.4	Presença de sujidades	X	
2	<b>Integridade da argamassa de revestimento</b>		
2.1	Lacuna parcial de pequenas porções	X	
2.2	Lacuna parcial de grandes proporções		X
2.3	Desplacamento		X
2.4	Pulverulência		X
2.5	Proliferação de plantas, líquens e fungos		X
2.6	Intervenção inadequada	X	
<b>ESTADOS DE CONSERVAÇÃO</b>		<b>AÇÃO INDICADA</b>	
BOM		CONSERVAÇÃO PREVENTIVA	
REGULAR	X	CONSERVAÇÃO CORRETIVA	
RUIM		RESTAURAÇÃO

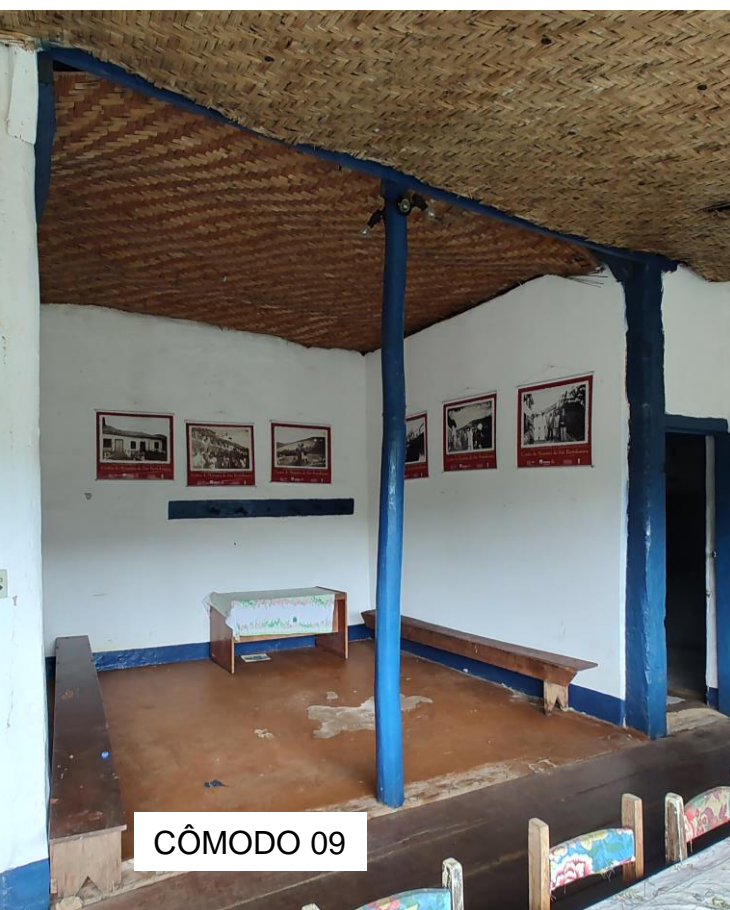
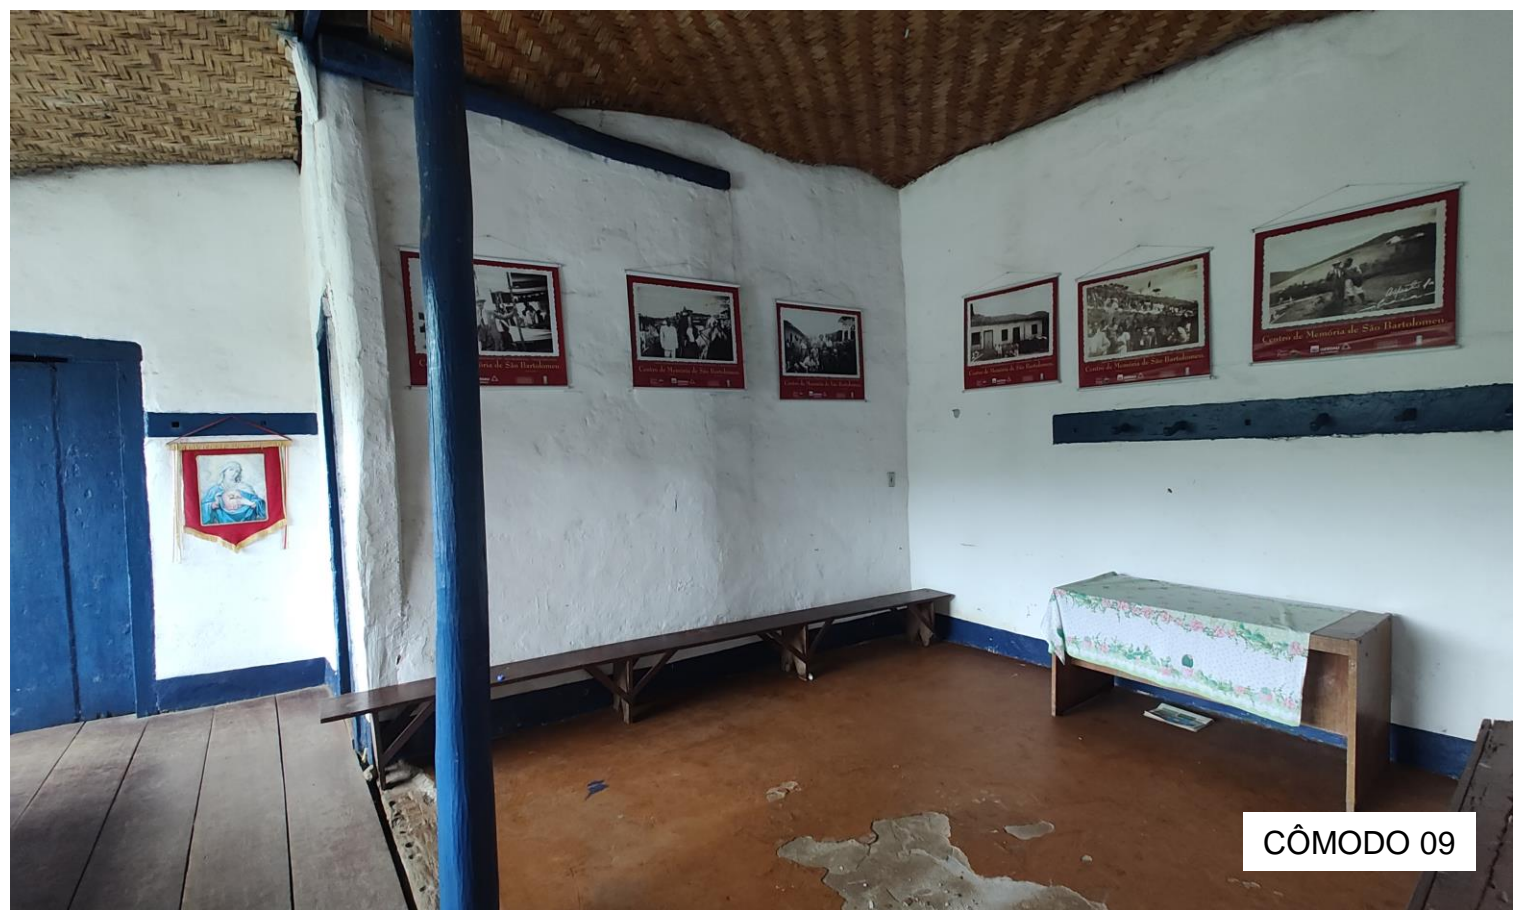
ÍTEM	ASPÉCTOS DA SUPERFÍCIE	SIM	NÃO
<b>Superfície da argamassa</b>			
1	Presença de fungos		X
1.1	Trincas e fissuras		X
1.2	Descolamento da pintura	X	
1.3	Presença de umidade		X
1.4	Presença de sujidades	X	
2	<b>Integridade da argamassa de revestimento</b>		
2.1	Lacuna parcial de pequenas porções	X	
2.2	Lacuna parcial de grandes proporções		X
2.3	Desplacamento		X
2.4	Pulverulência		X
2.5	Proliferação de plantas, líquens e fungos		X
2.6	Intervenção inadequada		X
<b>ESTADOS DE CONSERVAÇÃO</b>		<b>AÇÃO INDICADA</b>	
BOM		CONSERVAÇÃO PREVENTIVA	
REGULAR	X	CONSERVAÇÃO CORRETIVA	
RUIM		RESTAURAÇÃO

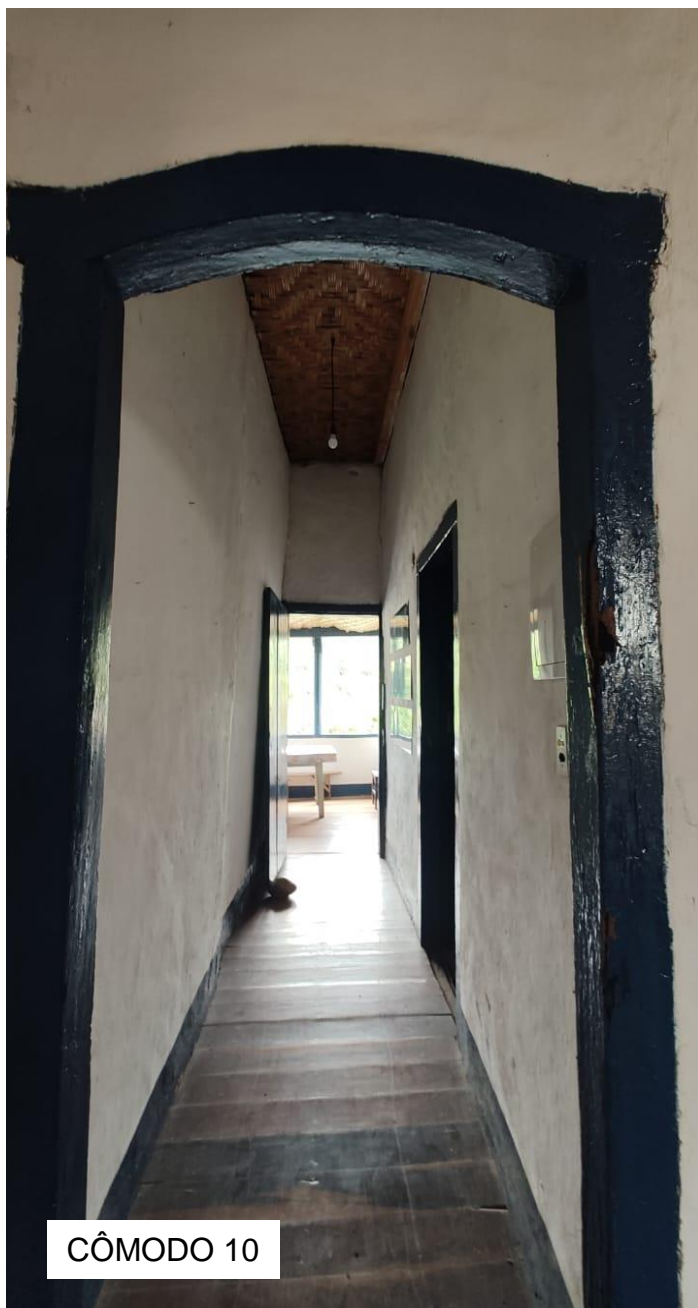
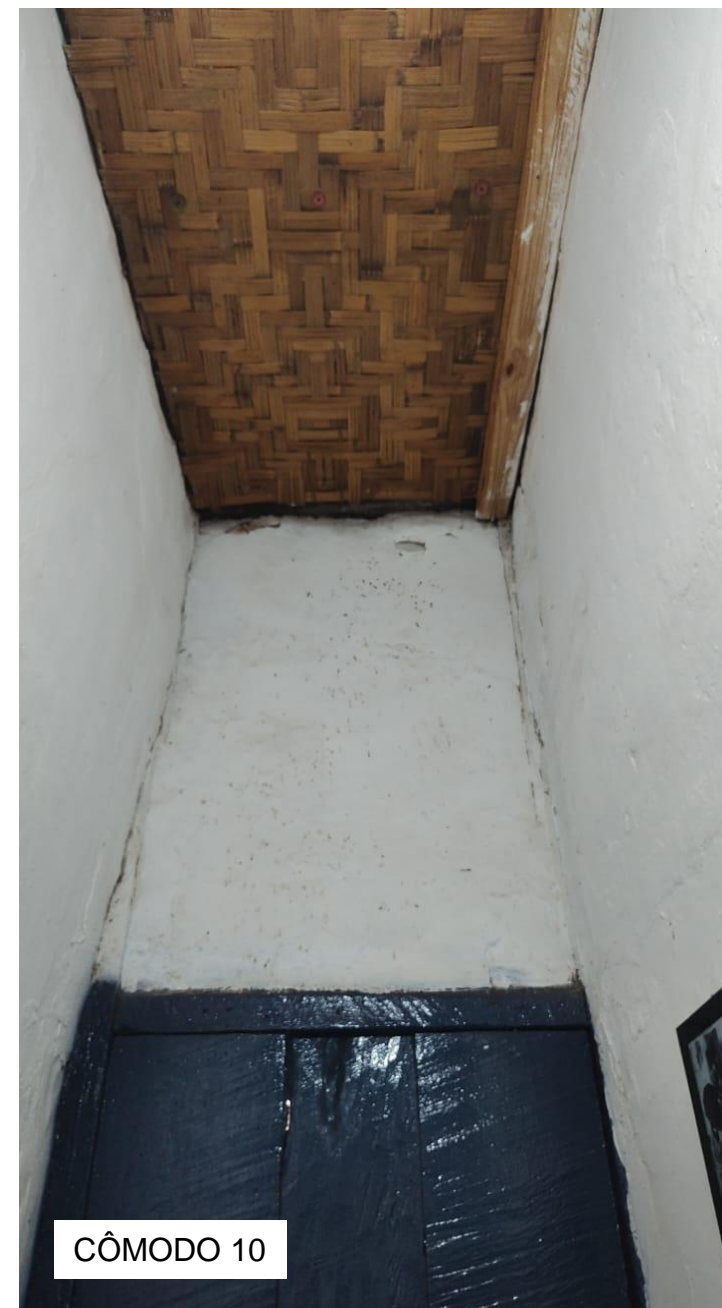
ÍTEM	ASPÉCTOS DA SUPERFÍCIE	SIM	NÃO
<b>Superfície da argamassa</b>			
1	Presença de fungos	X	
1.1	Trincas e fissuras	X	
1.2	Descolamento da pintura	X	
1.3	Presença de umidade	X	
1.4	Presença de sujidades	X	
2	<b>Integridade da argamassa de revestimento</b>		
2.1	Lacuna parcial de pequenas porções	X	
2.2	Lacuna parcial de grandes proporções	X	
2.3	Desplacamento	X	
2.4	Pulverulência	X	
2.5	Proliferação de plantas, líquens e fungos	X	
2.6	Intervenção inadequada		X
2.7	Presença de animais biológicos	X	
<b>ESTADOS DE CONSERVAÇÃO</b>		<b>AÇÃO INDICADA</b>	
BOM		CONSERVAÇÃO PREVENTIVA	
REGULAR	X	CONSERVAÇÃO CORRETIVA	
RUIM		RESTAURAÇÃO

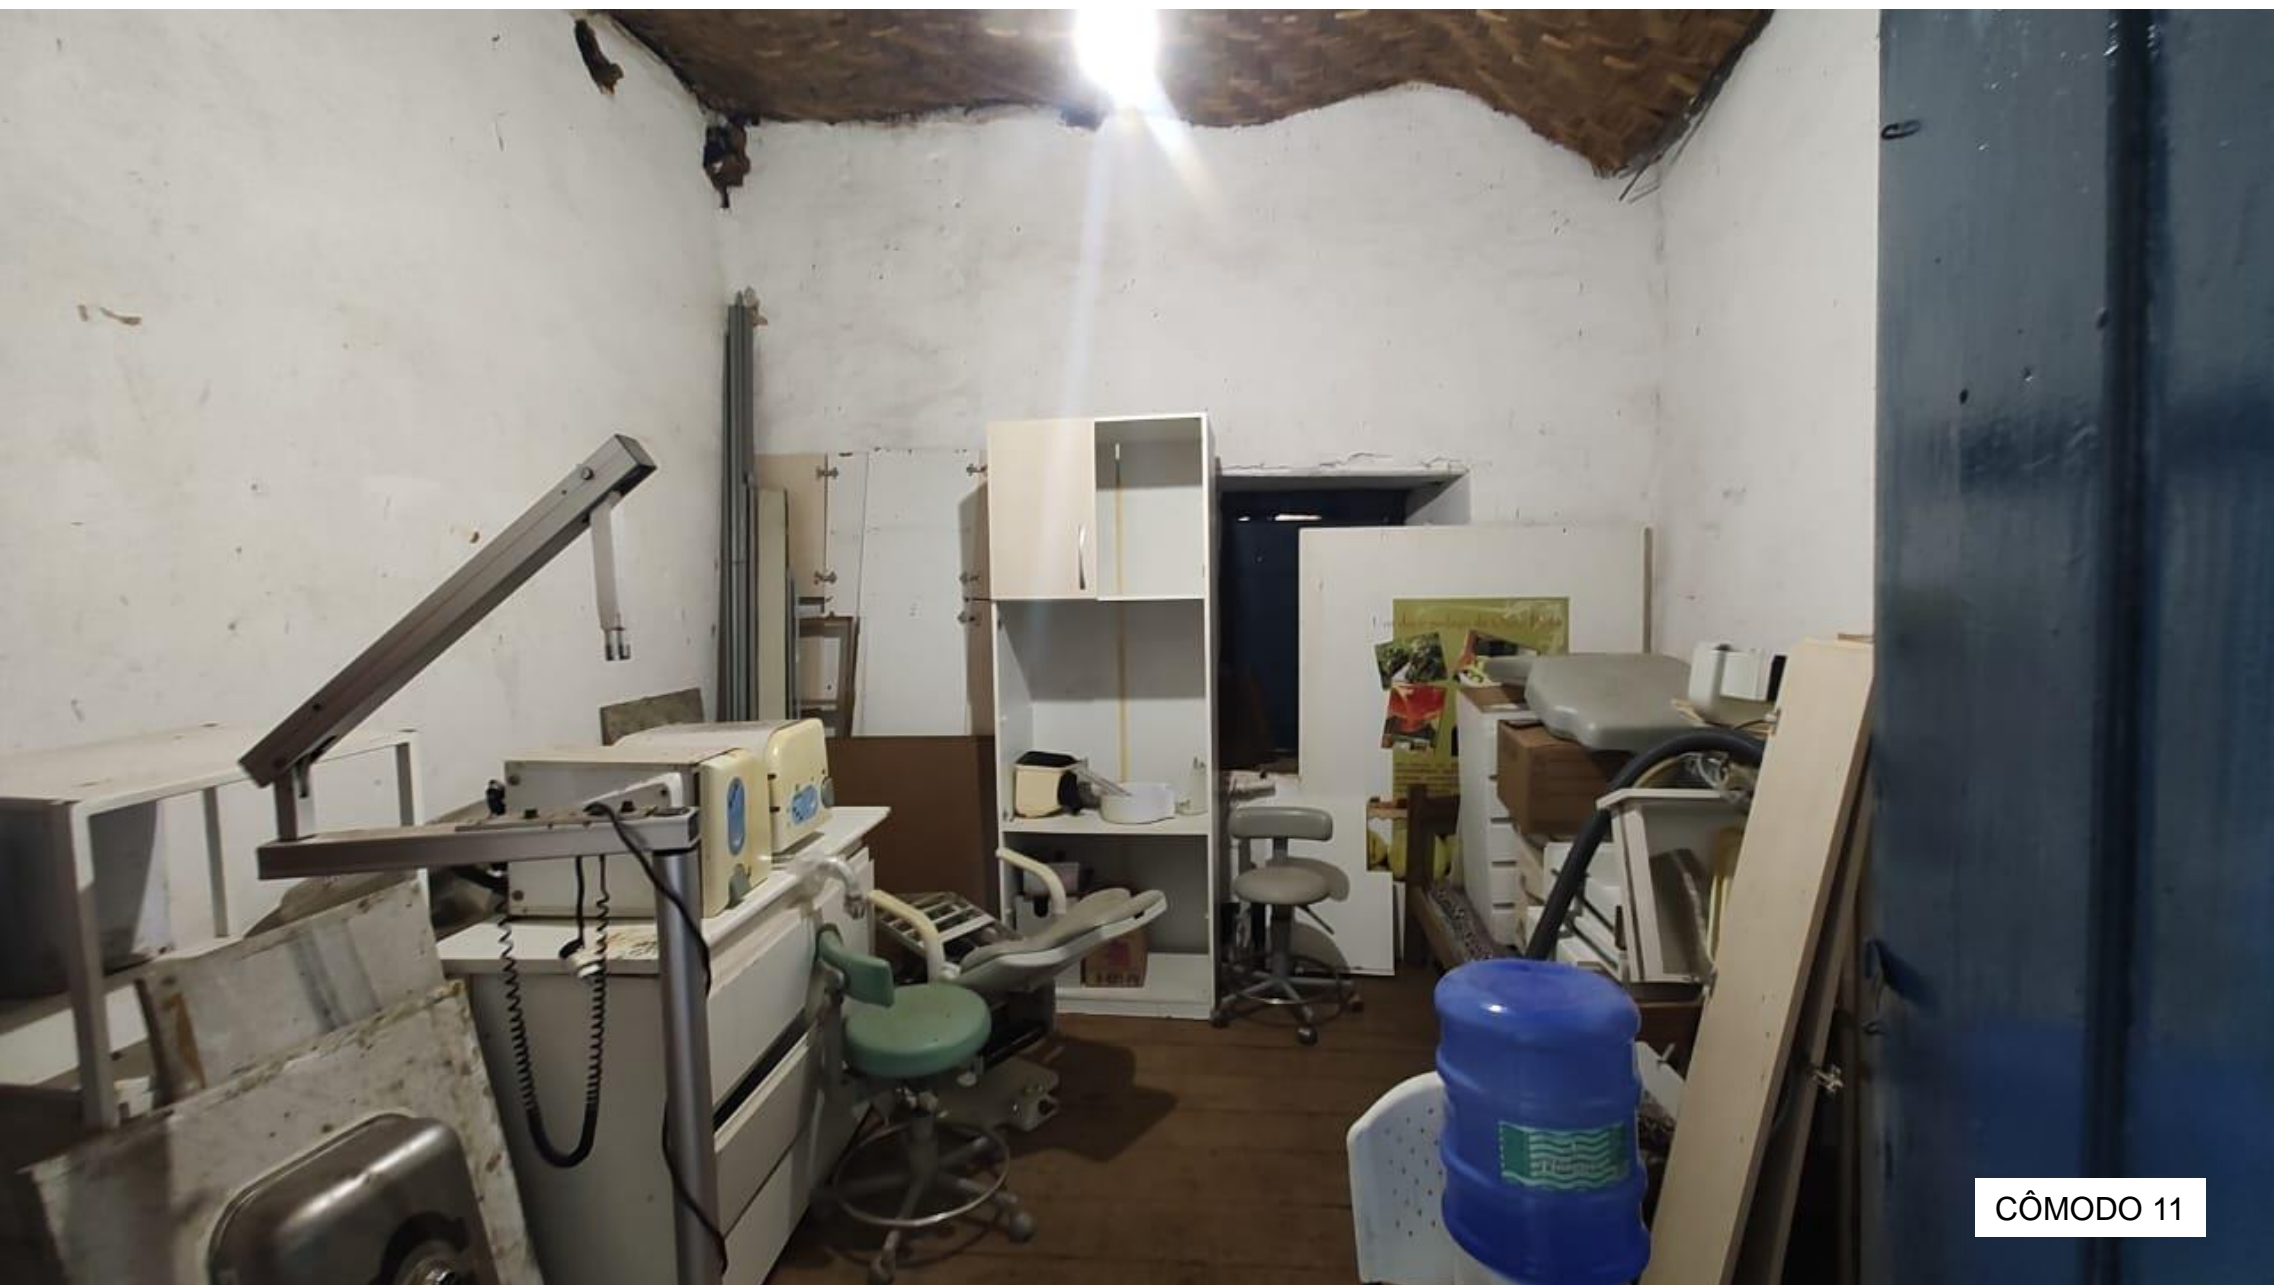
CÔMODO 11

ÍTEM	ASPÉCTOS DA SUPERFÍCIE	SIM	NÃO
<b>Superfície da argamassa</b>			
1	Presença de fungos		X
1.1	Trincas e fissuras		X
1.2	Descolamento da pintura		X
1.3	Presença de umidade		X
1.4	Presença de sujidades	X	
2	<b>Integridade da argamassa de revestimento</b>		
2.1	Lacuna parcial de pequenas porções	X	
2.2	Lacuna parcial de grandes proporções		X
2.3	Desplacamento		X
2.4	Pulverulência		X
2.5	Proliferação de plantas, líquens e fungos		X
2.6	Intervenção inadequada		X
<b>ESTADOS DE CONSERVAÇÃO</b>		<b>AÇÃO INDICADA</b>	
BOM		CONSERVAÇÃO PREVENTIVA	
REGULAR	X	CONSERVAÇÃO CORRETIVA	
RUIM		RESTAURAÇÃO

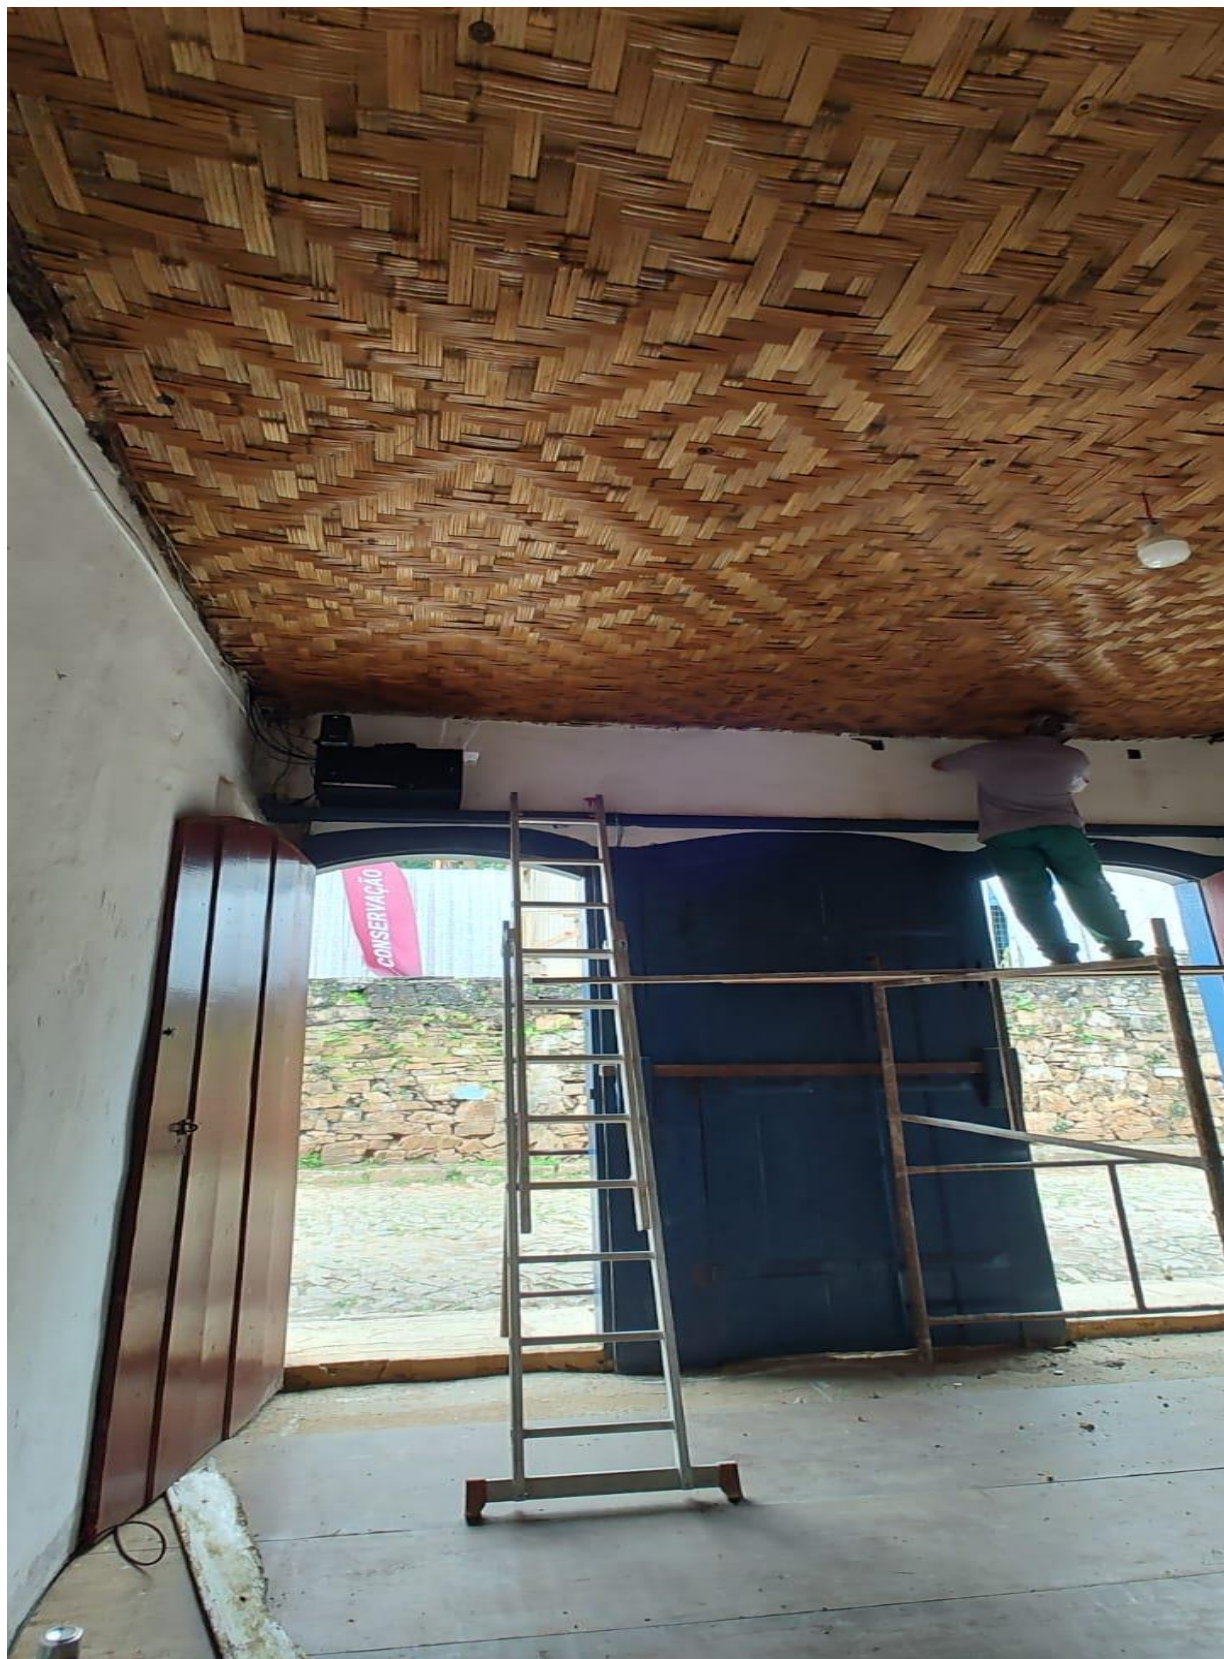
ESPAÇO DE DOMÍNIO DO PROGRAMA  
ROOTS – ROTAS DO TURISMO

ÍTEM	ASPÉCTOS DA SUPERFÍCIE	SIM	NÃO
<b>Superfície da argamassa</b>			
1	Presença de fungos		X
1.1	Trincas e fissuras	X	
1.2	Descolamento da pintura	X	
1.3	Presença de umidade		X
1.4	Presença de sujidades	X	
2	<b>Integridade da argamassa de revestimento</b>		
2.1	Lacuna parcial de pequenas porções	X	
2.2	Lacuna parcial de grandes proporções		X
2.3	Desplacamento	X	
2.4	Pulverulência		X
2.5	Proliferação de plantas, líquens e fungos		X
2.6	Intervenção inadequada		X
<b>ESTADOS DE CONSERVAÇÃO</b>		<b>AÇÃO INDICADA</b>	
BOM		CONSERVAÇÃO PREVENTIVA	
REGULAR	X	CONSERVAÇÃO CORRETIVA	
RUIM		RESTAURAÇÃO

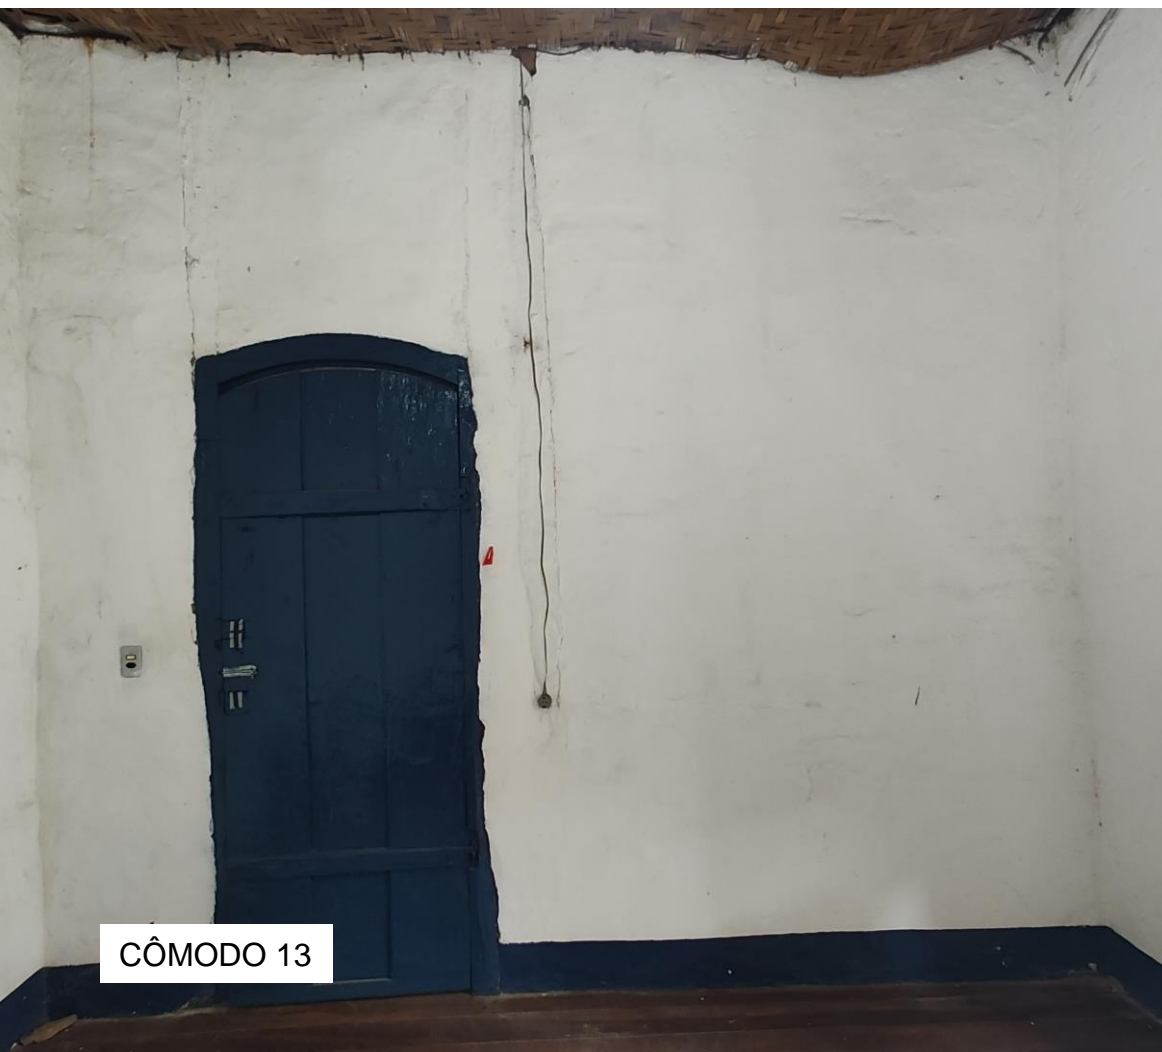
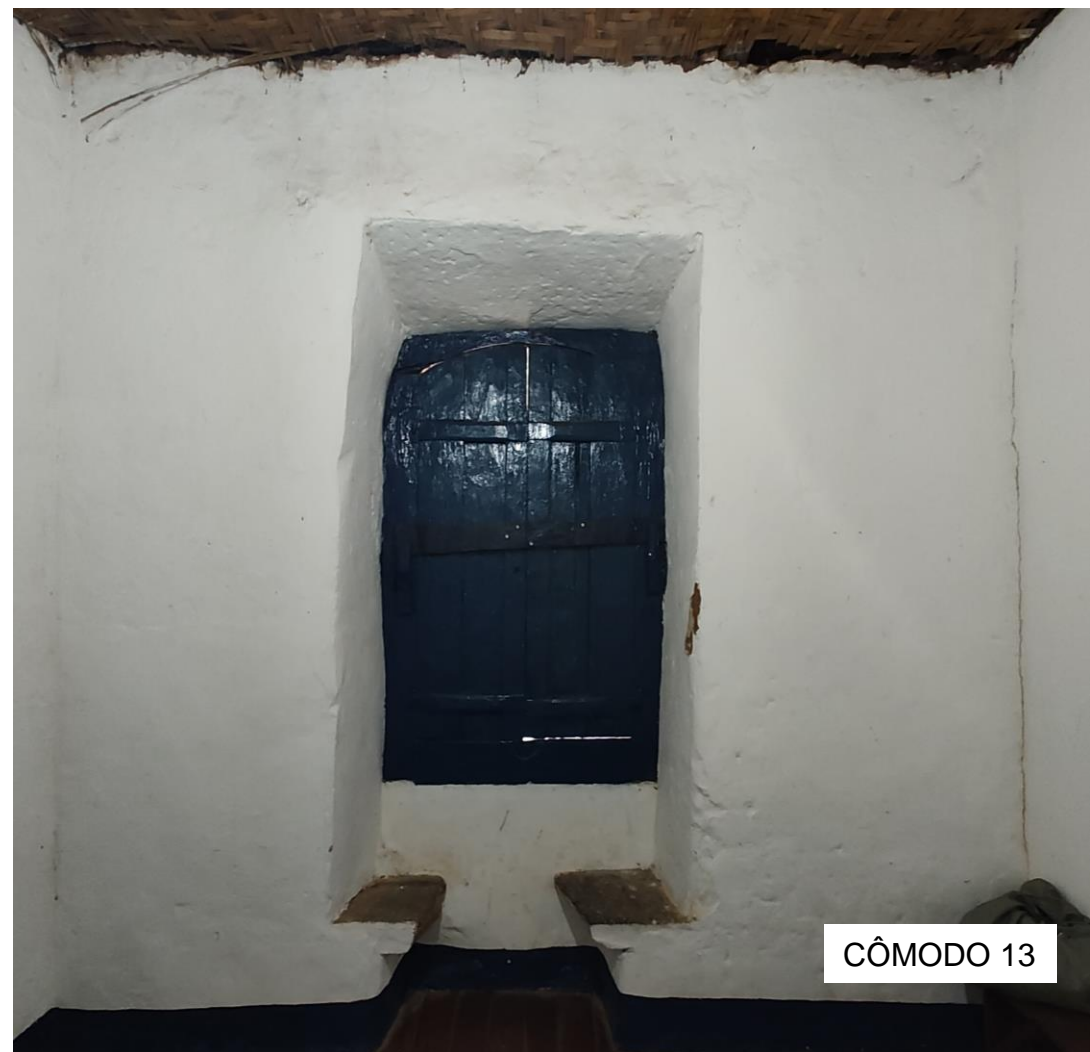
ÍTEM	ASPÉCTOS DA SUPERFÍCIE	SIM	NÃO
<b>Superfície da argamassa</b>			
1	Presença de fungos		X
1.1	Trincas e fissuras	X	
1.2	Descolamento da pintura	X	
1.3	Presença de umidade		X
1.4	Presença de sujidades	X	
2	<b>Integridade da argamassa de revestimento</b>		
2.1	Lacuna parcial de pequenas porções	X	
2.2	Lacuna parcial de grandes proporções		X
2.3	Desplacamento	X	
2.4	Pulverulência		X
2.5	Proliferação de plantas, líquens e fungos		X
2.6	Intervenção inadequada		X
<b>ESTADOS DE CONSERVAÇÃO</b>		<b>AÇÃO INDICADA</b>	
BOM		CONSERVAÇÃO PREVENTIVA	
REGULAR	X	CONSERVAÇÃO CORRETIVA	
RUIM		RESTAURAÇÃO

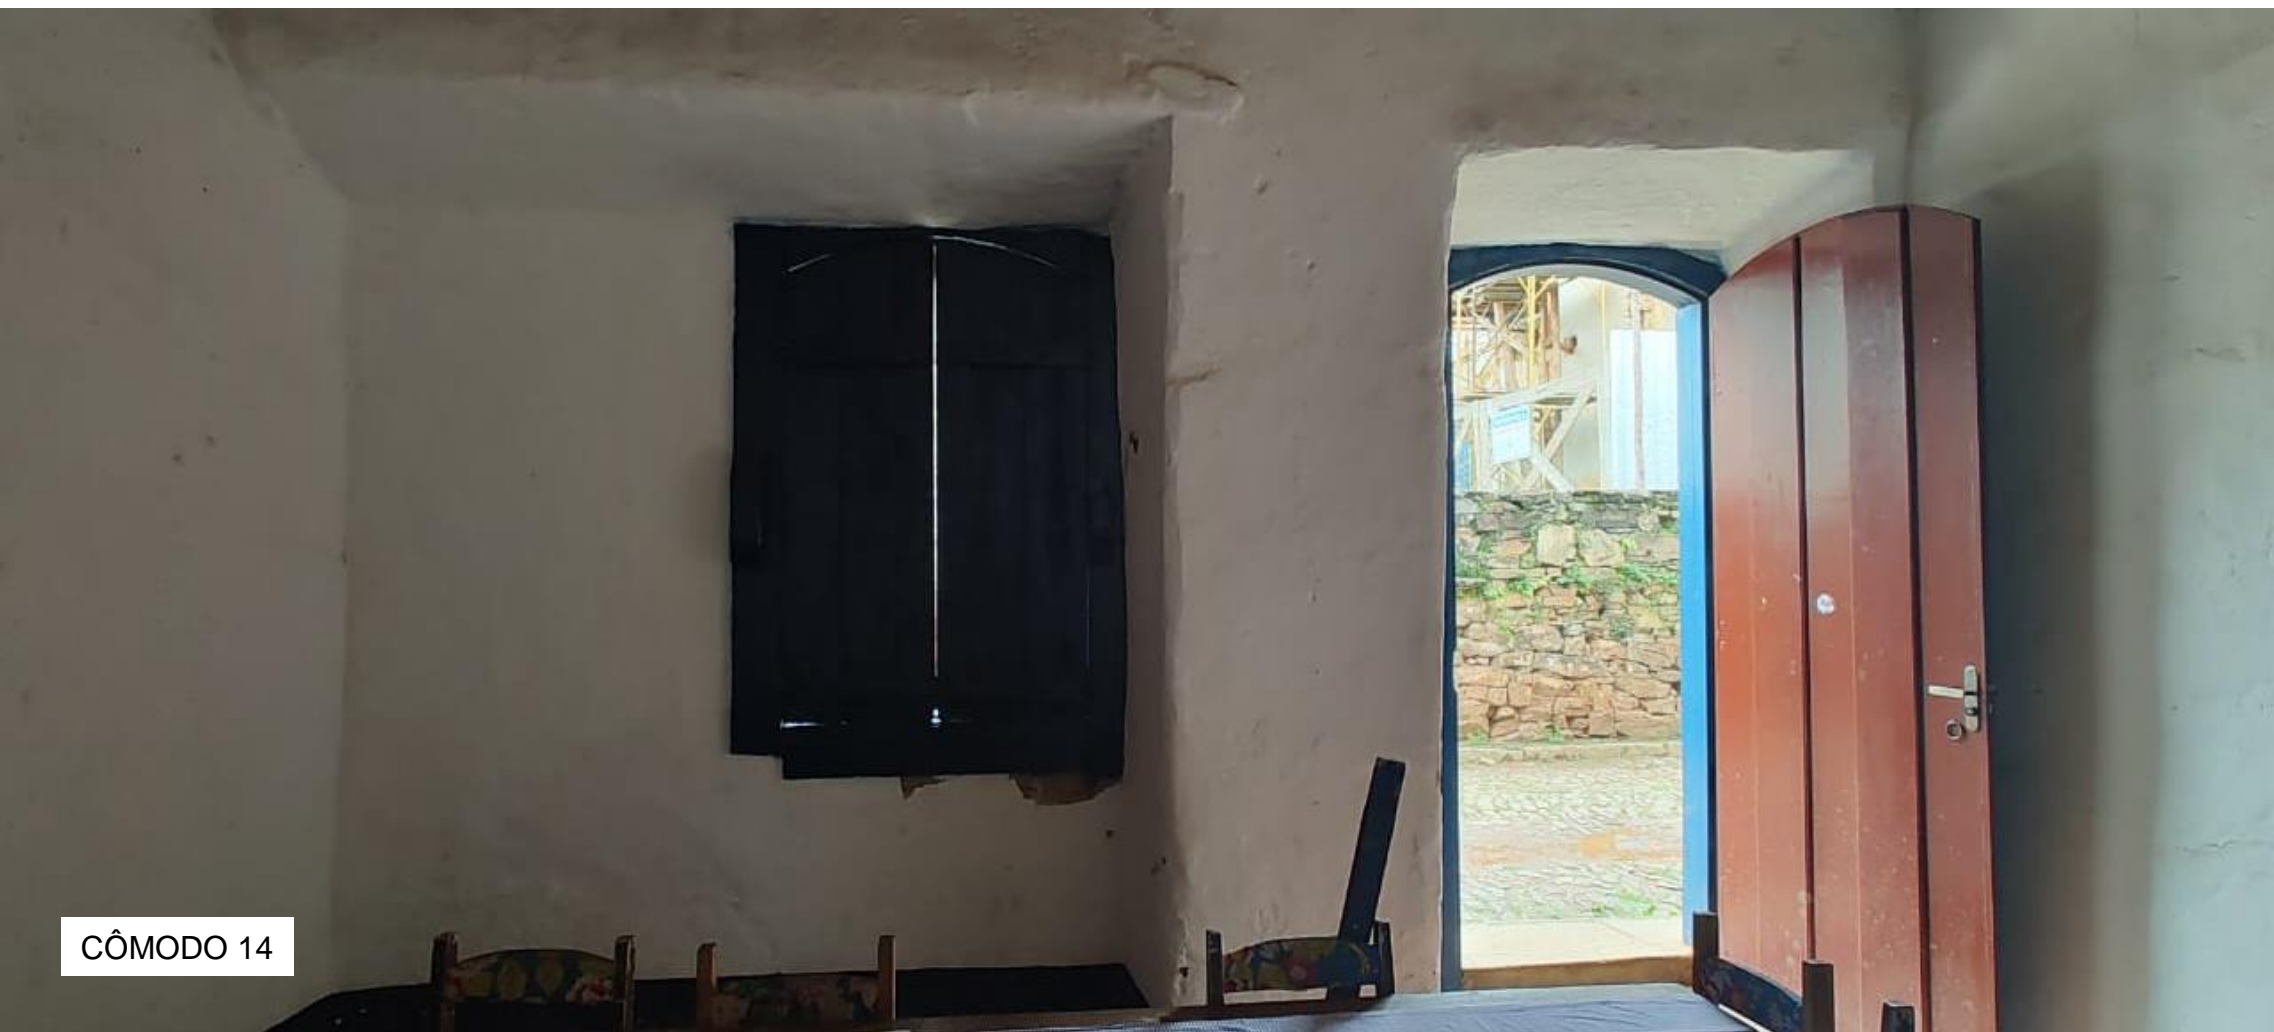
CÔMODO 14

ÍTEM	ASPÉCTOS DA SUPERFÍCIE	SIM	NÃO
<b>Superfície da argamassa</b>			
1	Presença de fungos	X	
1.1	Trincas e fissuras	X	
1.2	Descolamento da pintura		X
1.3	Presença de umidade	X	
1.4	Presença de sujidades	X	
2	<b>Integridade da argamassa de revestimento</b>		
2.1	Lacuna parcial de pequenas porções	X	
2.2	Lacuna parcial de grandes proporções	X	
2.3	Desplacamento		X
2.4	Pulverulência	X	
2.5	Proliferação de plantas, líquens e fungos	X	
2.6	Intervenção inadequada	X	
<b>ESTADOS DE CONSERVAÇÃO</b>		<b>AÇÃO INDICADA</b>	
BOM		CONSERVAÇÃO PREVENTIVA	
REGULAR		CONSERVAÇÃO CORRETIVA	
RUIM	X	RESTAURAÇÃO
