**ESTUDO PARA A CONSERVAÇÃO DA EDIFICAÇÃO  
CASA DA FESTA DE SÃO BARTOLOMEU**

Trabalho de Conclusão de Curso -  
manuscrito - apresentado ao Curso de  
Especialização em Gestão e Conservação  
do Patrimônio Cultural do Instituto Federal  
de Minas Gerais - *Campus* Ouro Preto para  
obtenção do grau de especialista em Gestão  
e Conservação do Patrimônio Cultural.  
Orientador: Regis Eduardo Martins

IMÓVEL: CASA DA FESTA - RUA DO CARMO, S/N, SÃO BARTOLOMEU, OURO PRETO, MINAS GERAIS - BRASIL

DATA DA INSPEÇÃO: 02/01/2024    ESTAÇÃO DO ANO: VERÃO

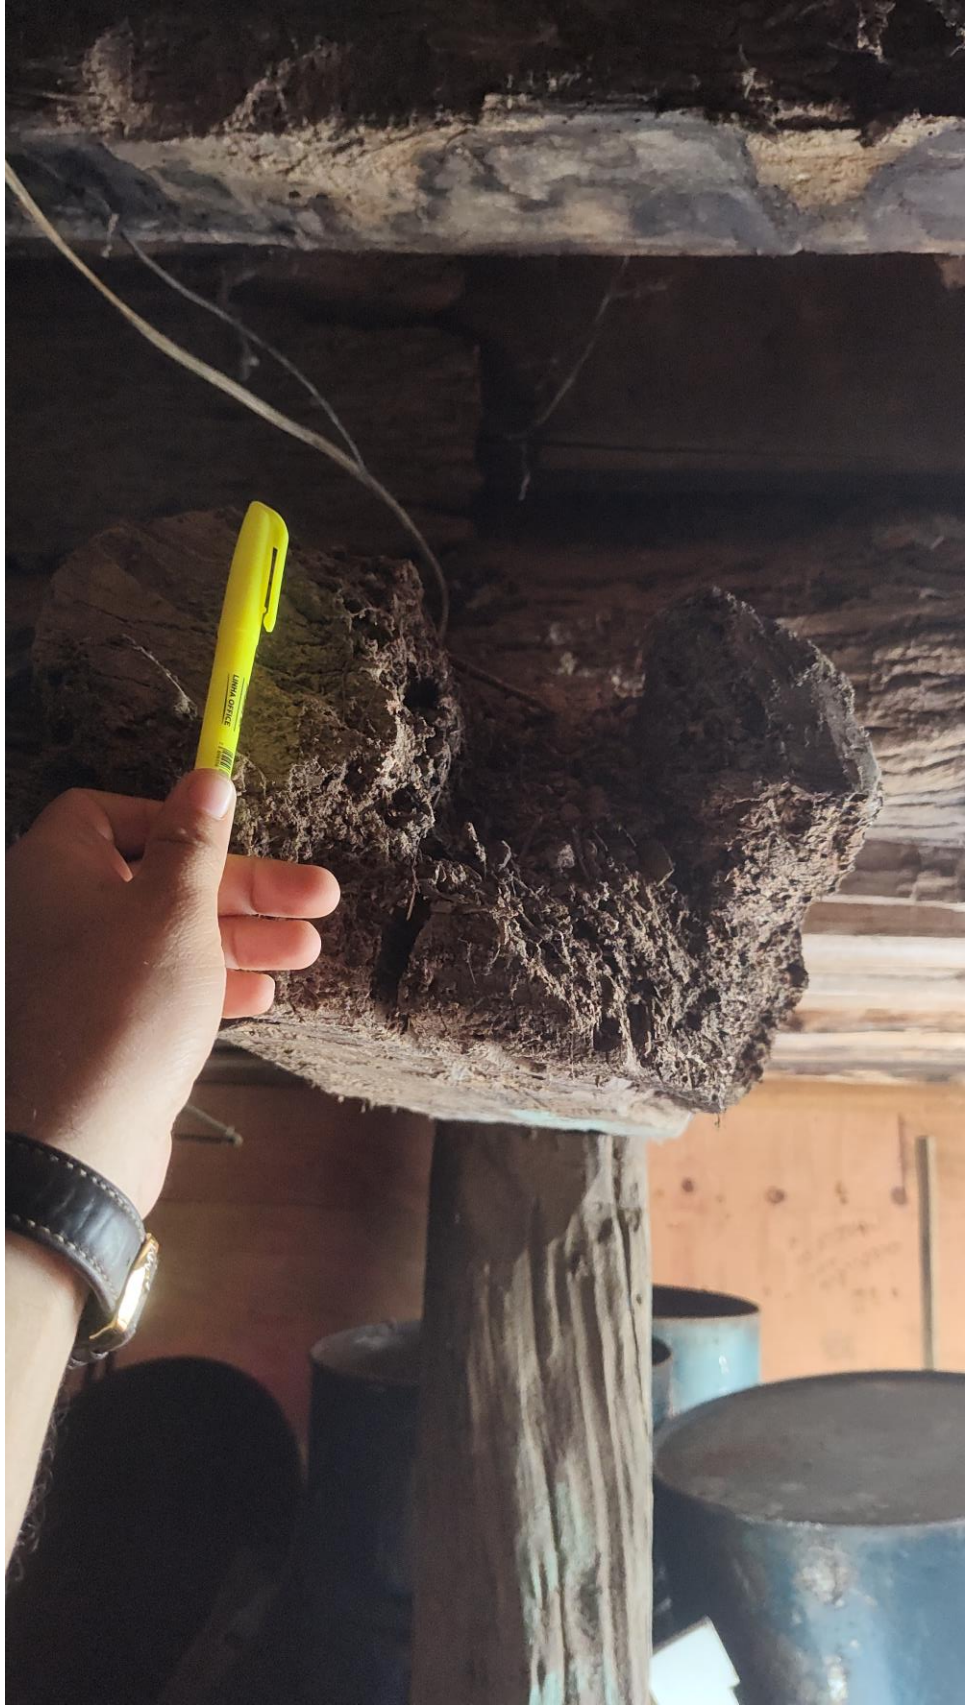
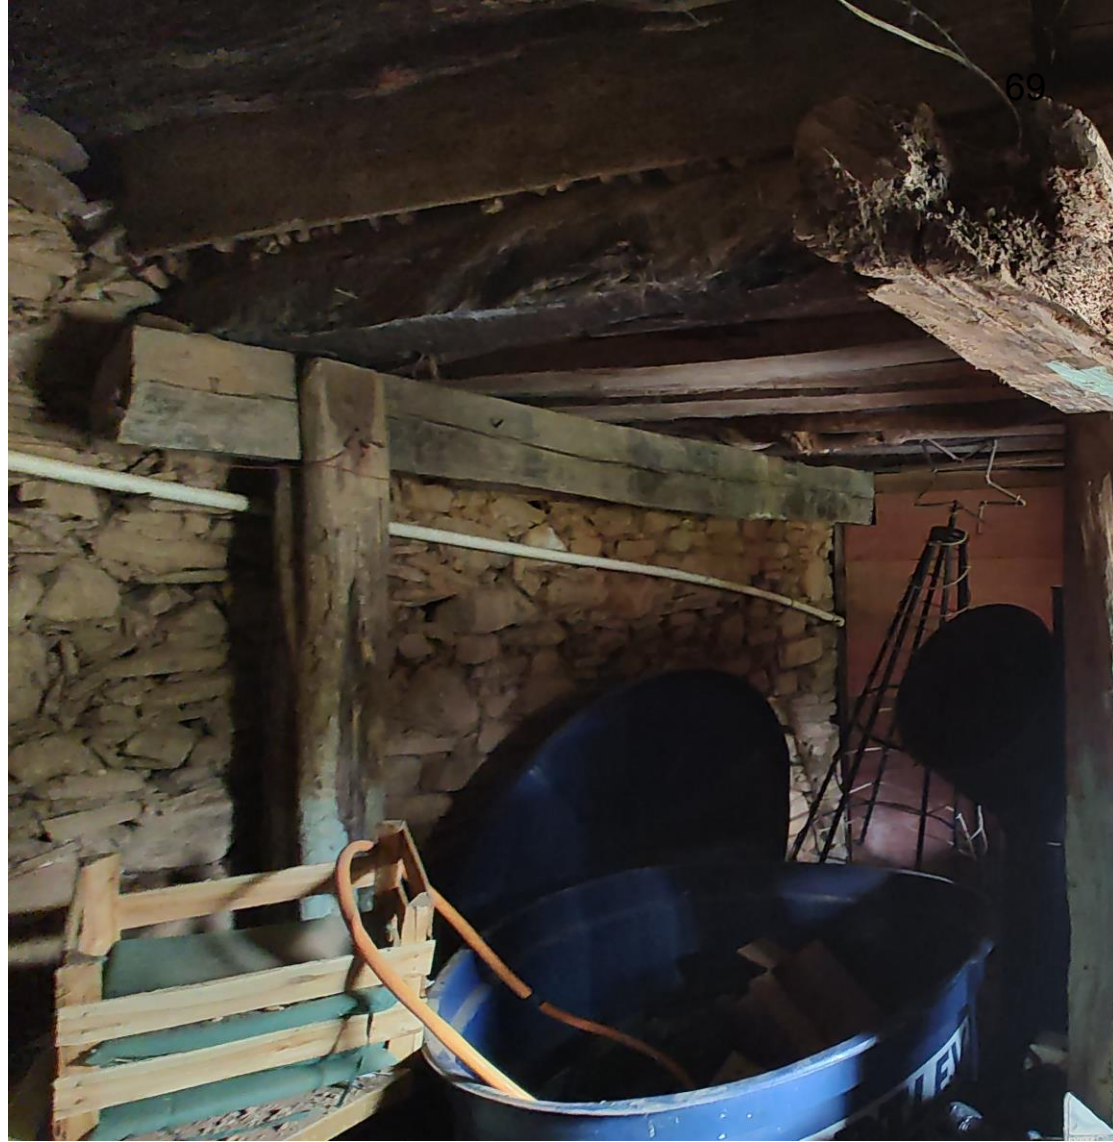
ÍTEMX	ASPÉCTOS DA SUPERFÍCIE	SIM	NÃO
<b>Superfície da argamassa</b>			
1	Presença de fungos	X	
1.1	Trincas e fissuras	X	
1.2	Descolamento da pintura		X
1.3	Presença de umidade	X	
1.4	Presença de sujidades	X	
<b>2</b>	<b>Integridade da argamassa de revestimento</b>		
2.1	Lacuna parcial de pequenas porções	X	
2.2	Lacuna parcial de grandes proporções		X
2.3	Desplacamento		X
2.4	Pulverulência	X	
2.5	Proliferação de plantas, líquens e fungos	X	
2.6	Intervenção inadequada		X
<b>ESTADOS DE CONSERVAÇÃO</b>		<b>AÇÃO INDICADA</b>	
BOM		CONSERVAÇÃO PREVENTIVA	
REGULAR	X	CONSERVAÇÃO CORRETIVA	
RUIM		RESTAURAÇÃO

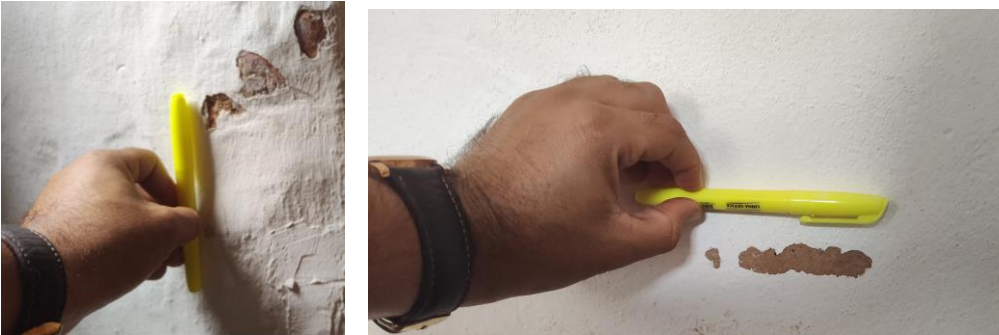
Lacunas do revestimento:

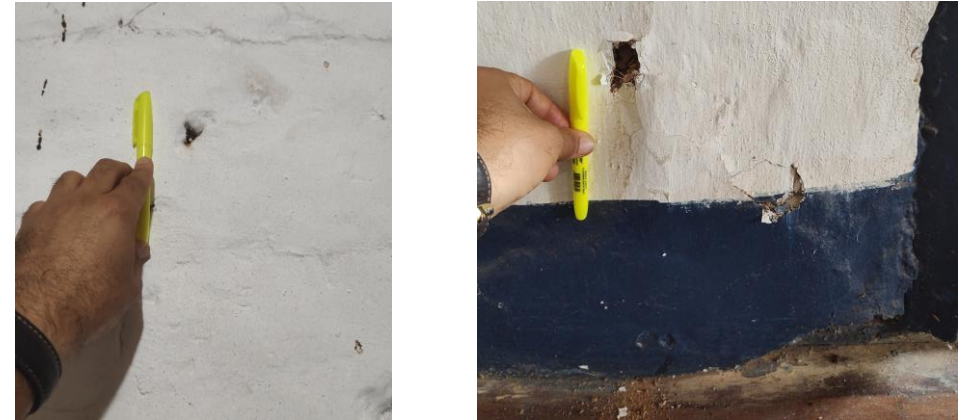
Lacunas do revestimento:

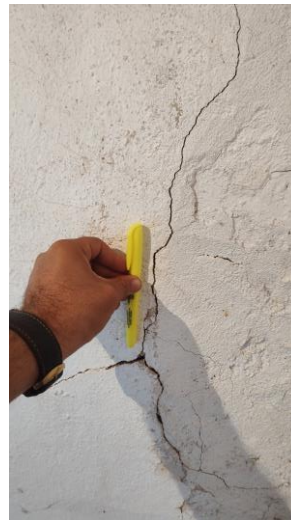
Trincas e fissuras:

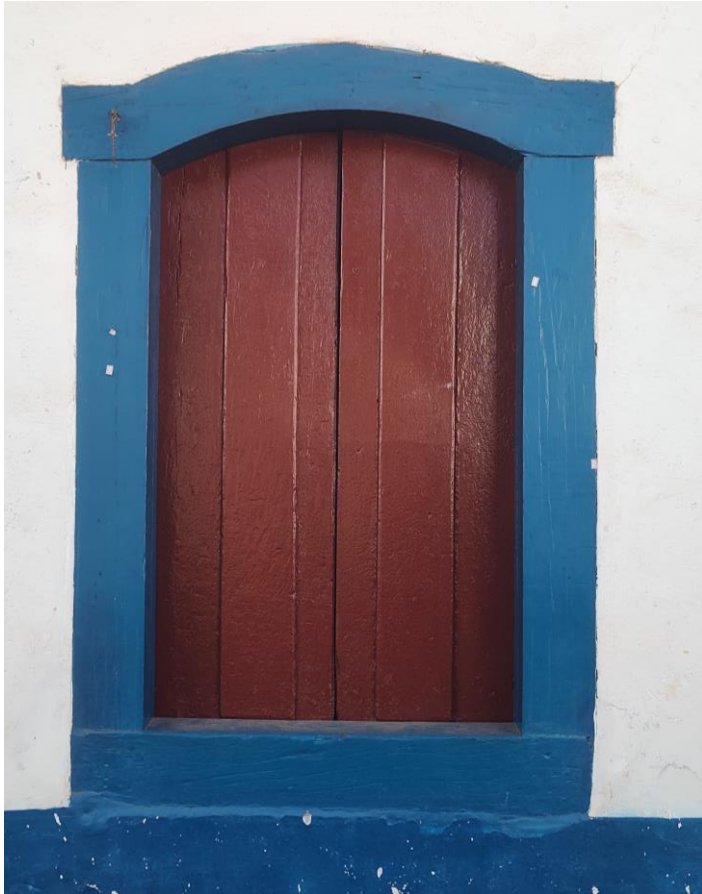
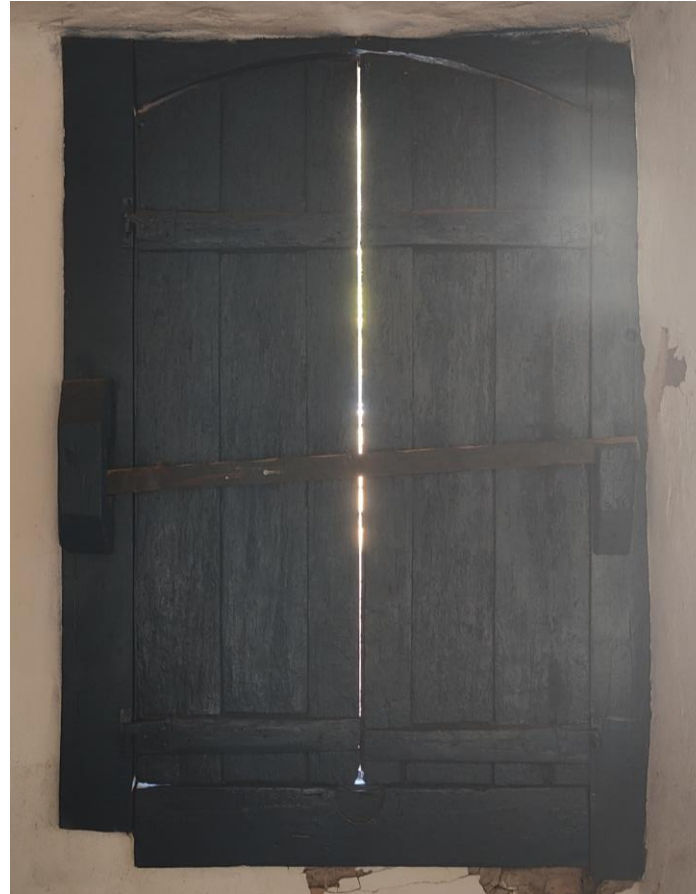
JANELA (JM 09)

Vista externa

Vista interna

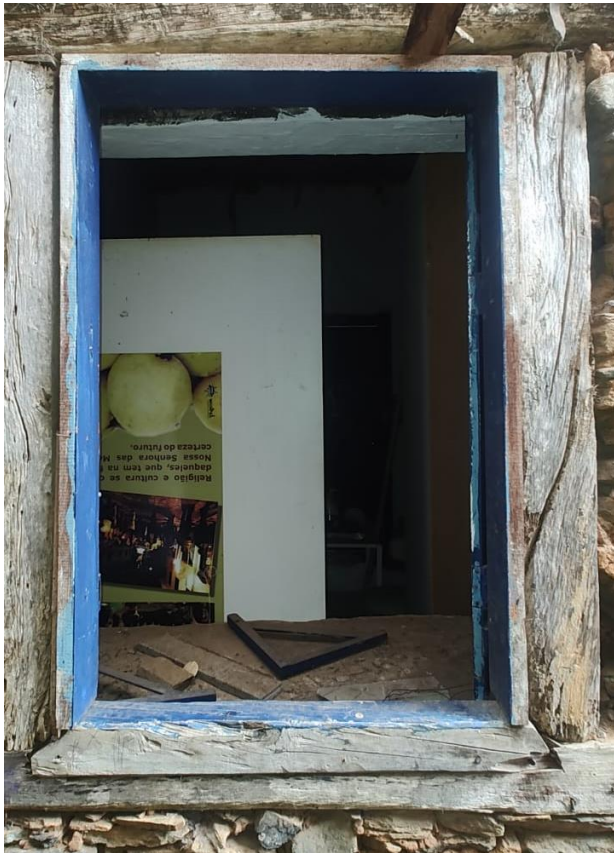
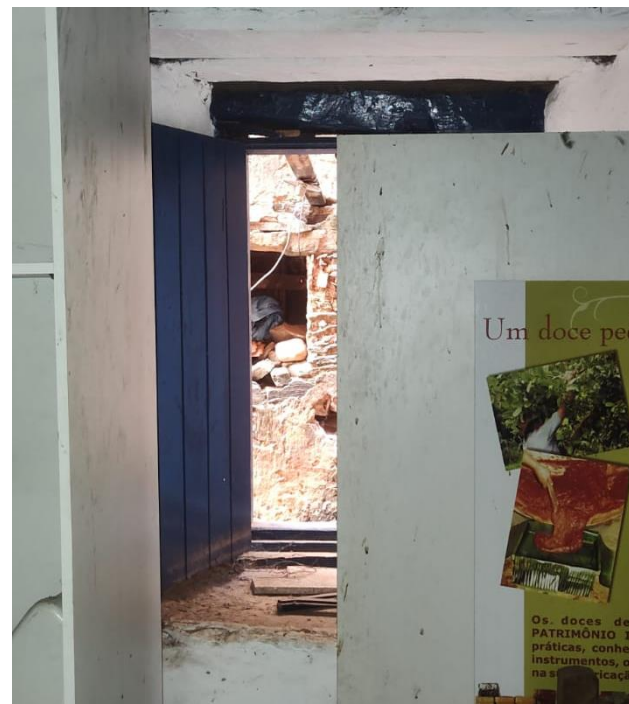
JANELA (JM 07)

Vista externa

Vista interna

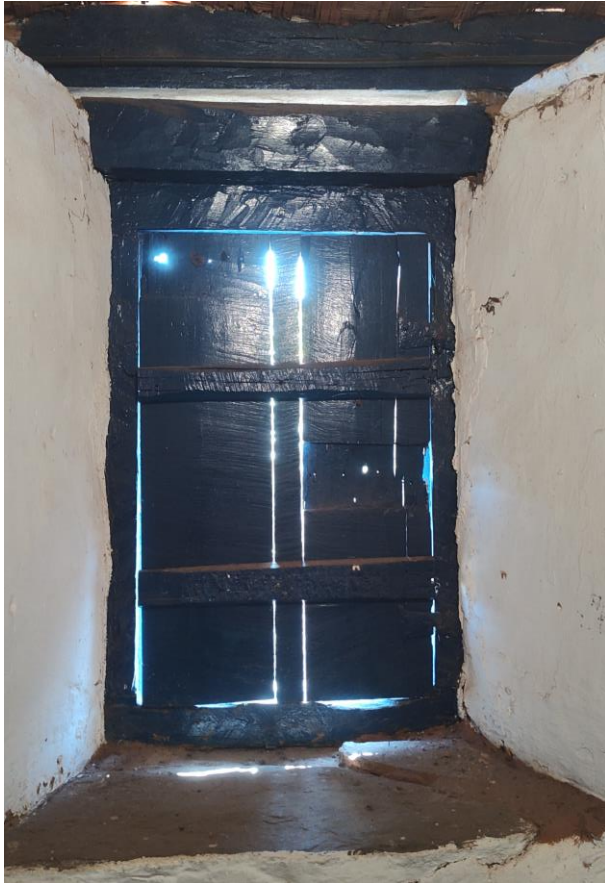
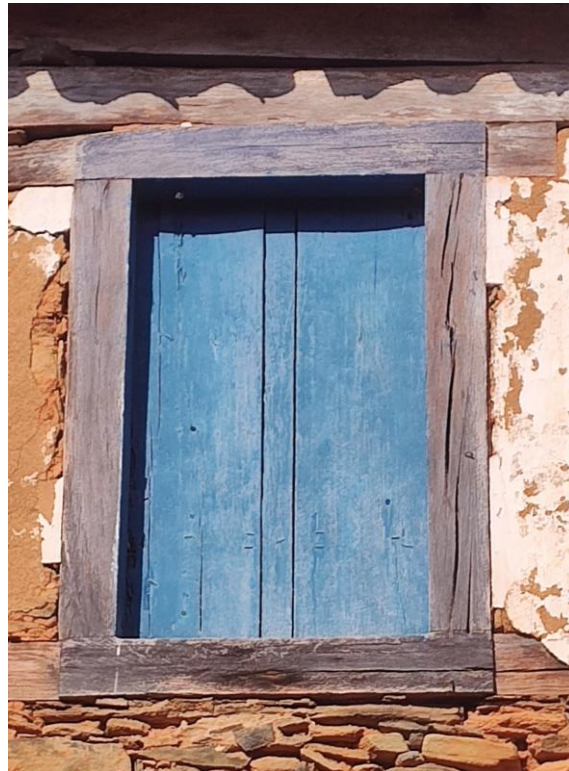
JANELA (JM 05)

Vista externa

Vista interna

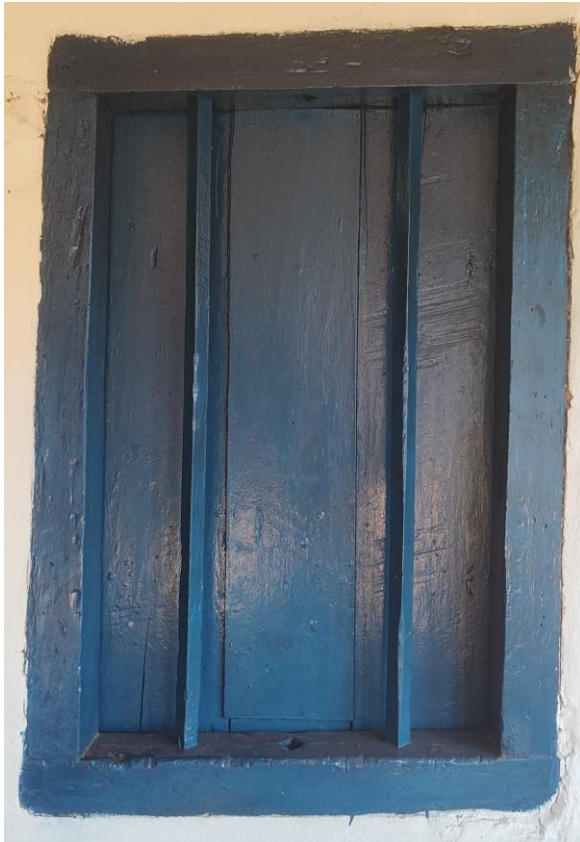
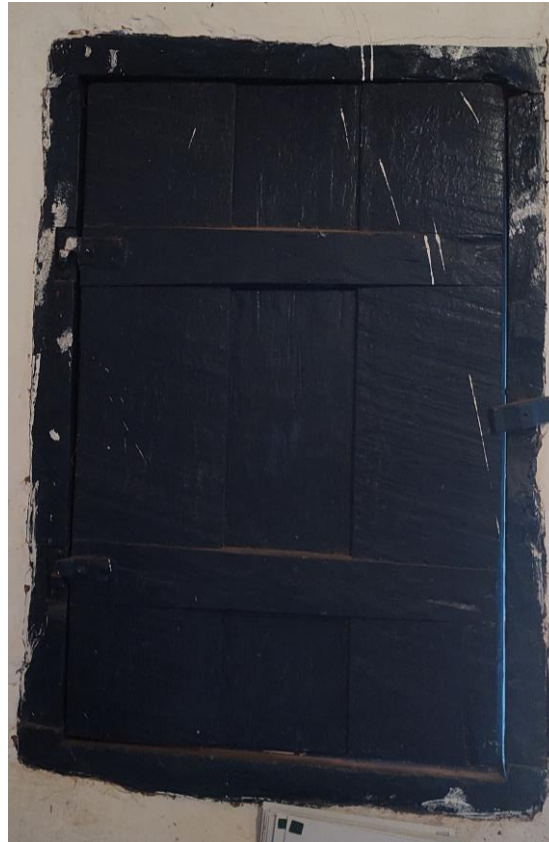
JANELA (JM 04)

Vista externa

Vista interna

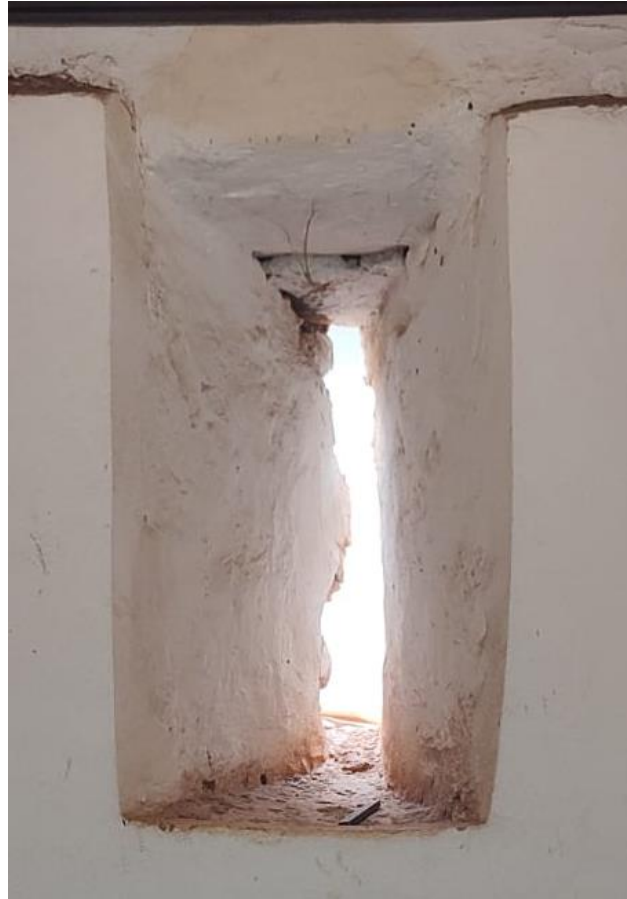
JANELA (J 06)

ÁREA SEM ACESSO

Vista externa

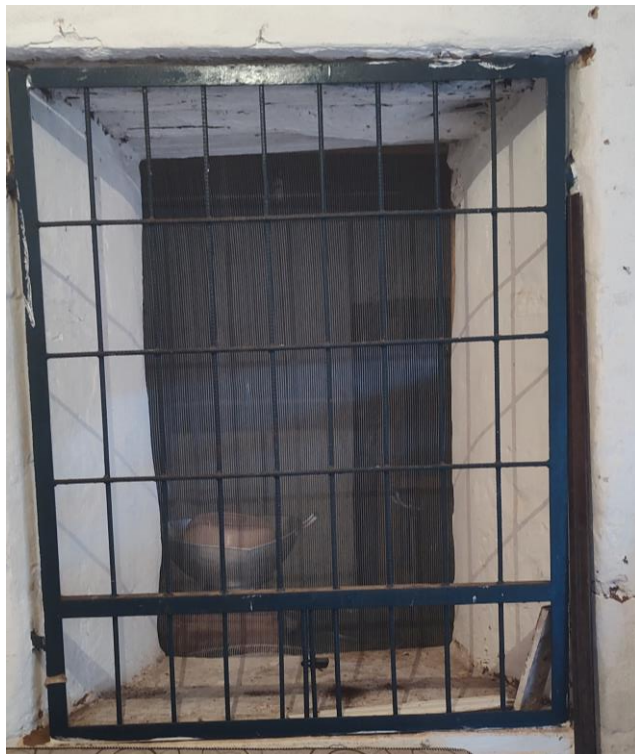
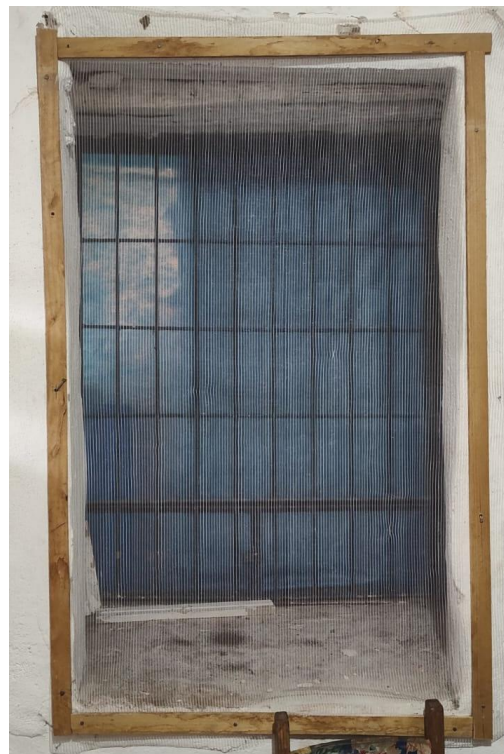
JANELA (JM 03)

Vista externa

Vista interna

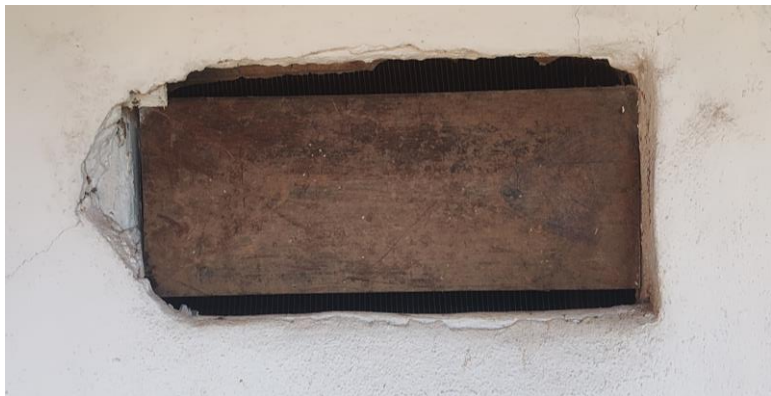
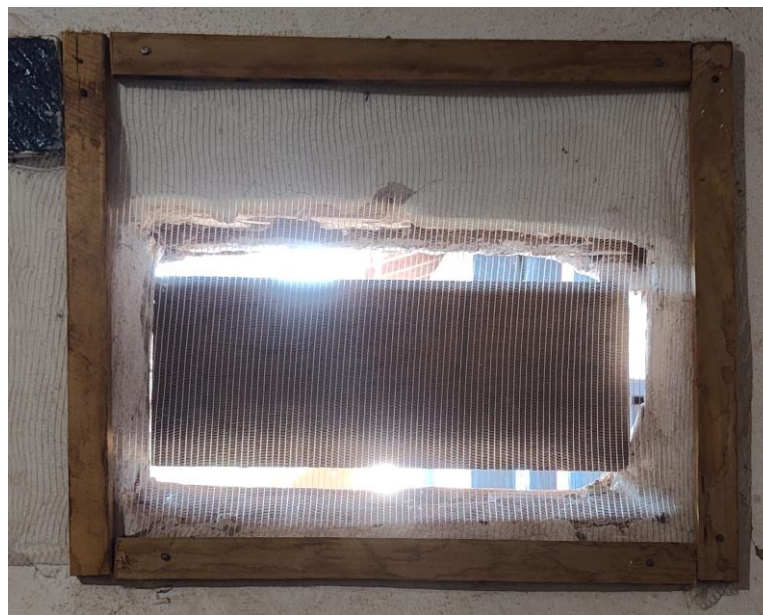
JANELA (JM 02)

Vista externa

Vista interna

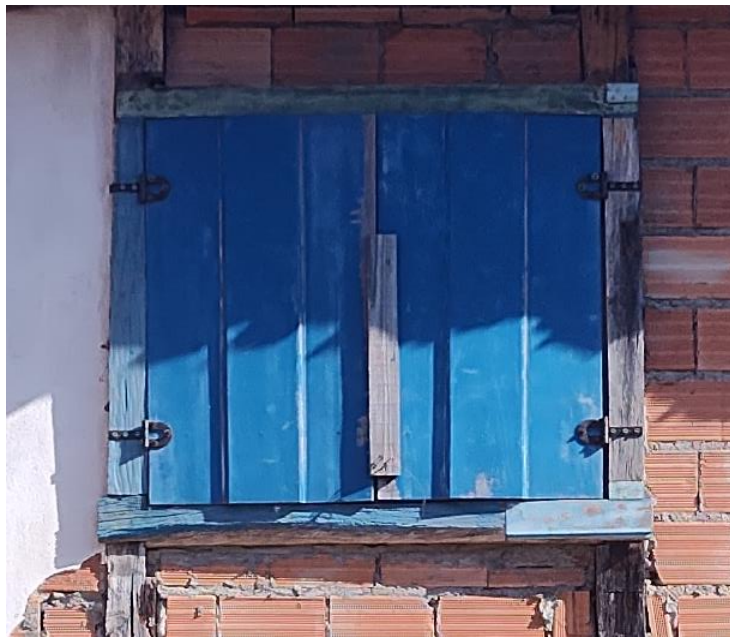
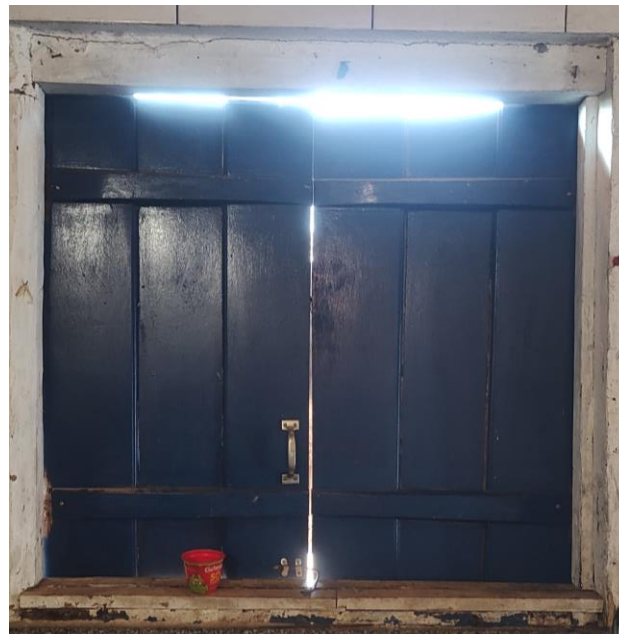
JANELA (JM 01)

Vista externa

Vista interna
