ESTUDO DE CASO: SUBSTITUIÇÃO DE JUNTA DE VEDAÇÃO DO  
TIPO DUPLA-CAMISA PARA CAMPROFILE EM FLANGES  
PRINCIPAIS DE TROCADORES DE CALOR DO TIPO CASCO E  
TUBO EM REFINARIA DE PETRÓLEO

Trabalho de conclusão de curso apresentado ao  
Curso de Bacharelado em Engenharia Mecânica  
do Instituto Federal de Minas Gerais – Campus  
Betim para obtenção do grau de bacharel em  
Engenharia Mecânica.

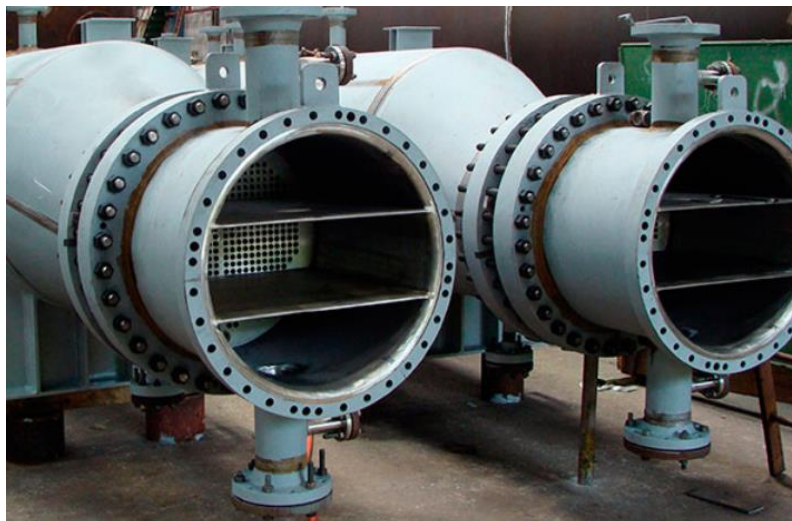
Figura 3 - Dois trocadores de calor do tipo casco e tubos, sem as tampas dos carretéis.

Diferentemente das típicas ligações flangeadas usadas para conexões convencionais, encontramos situações específicas em que as conexões são adaptadas para equipamentos. Um exemplo notável são os trocadores de calor do tipo casco e tubo. Nestes casos, as conexões são engenhosamente projetadas com a inclusão de divisórias internas, cujo propósito é orientar o fluxo dos fluidos envolvidos no processo de troca térmica. Essas divisórias, posicionadas no interior do componente flangeado, dividem o fluxo do fluido em número de passes pelos tubos do trocador de calor, permitindo uma transferência térmica mais eficaz entre os tubos e o fluido do casco. Nesses casos específicos, as juntas de vedação devem ser adaptadas para garantir a vedação entre as divisórias. Além disso, as ligações flangeadas facilitam a manutenção e a limpeza dos trocadores de calor, tornando-os versáteis e adaptáveis a diferentes aplicações industriais onde o controle preciso da temperatura é essencial para garantir o funcionamento eficiente dos processos. A Figura 3 abaixo apresenta dois trocadores de calor sem as tampas do carretel para o fluido dos tubos. É possível observar as divisórias dos carretéis. As juntas de vedação, no caso da Figura 3, devem possuir duas divisórias. A perda de contenção entre as divisórias, apesar de não gerar vazamento para o meio externo, prejudica a eficiência do trocador de calor.

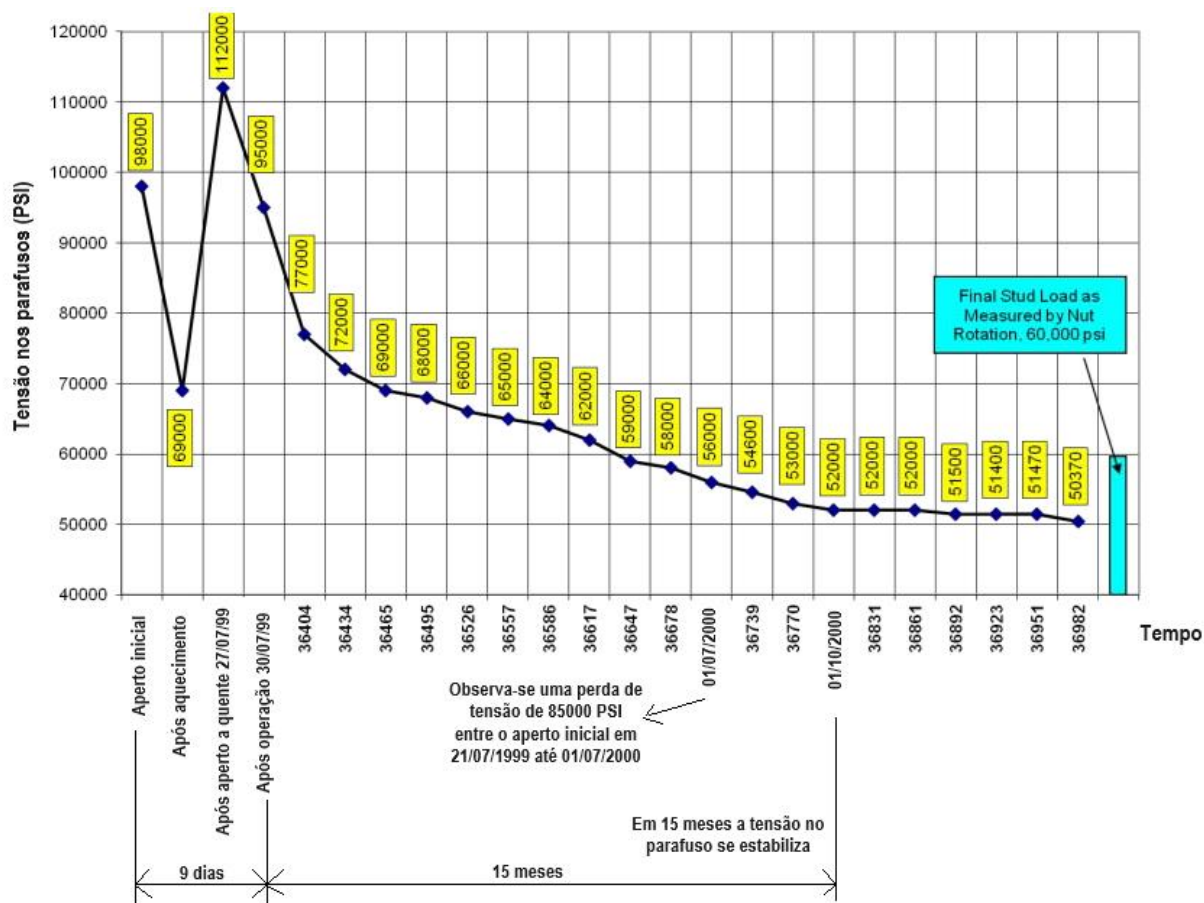
Gráfico 1 - Estudo do relaxamento da ligação flangeada com junta dupla camisa (Pressão na junta x Tempo)

O Gráfico 1 mostra o relaxamento de um flange com junta do tipo dupla camisa ao longo dos meses. Através da análise observa-se que existe uma queda brusca de carga sobre a junta logo nos primeiros dias de operação, seguida de um reaperto a quente. Na sequência a queda de carga continua ao longo dos meses.

Em sistemas onde existe queda brusca de carga após aquecimento, como no caso apresentado no Gráfico 1, é recomendado adotar estratégia de monitoramento da união e reaperto em operação para garantir que a junta não perca a carga necessária para vedação. Uma estratégia adotada é realizar reapertos periódicos de acordo com o monitoramento, eliminando, dessa forma, o risco de o relaxamento da ligação atingir valores que permitam vazamento do fluido de processo. Se na situação representada pelo Gráfico 1 fosse adotada a estratégia do reaperto periódico, o aspecto assumido pelo gráfico nas cinco primeiras

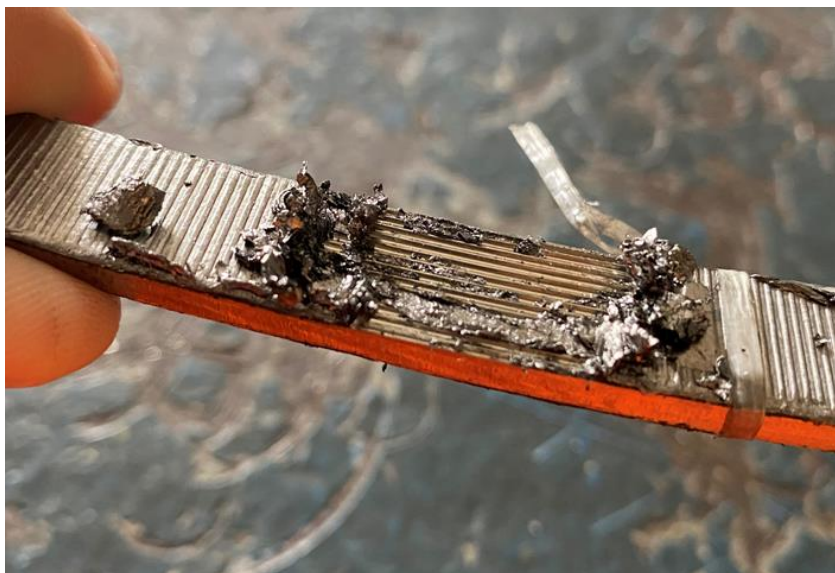
Figura 10 - Trecho de junta camprofile com parte do grafite removido

O perfil ranhurado da face de vedação proporciona grandes pressões de esmagamento com apertos relativamente baixos nos parafusos. A Figura 10 apresenta um trecho de uma junta camprofile circular, com uma parte do grafite da face removido, possibilitando a visualização das ranhuras da face.

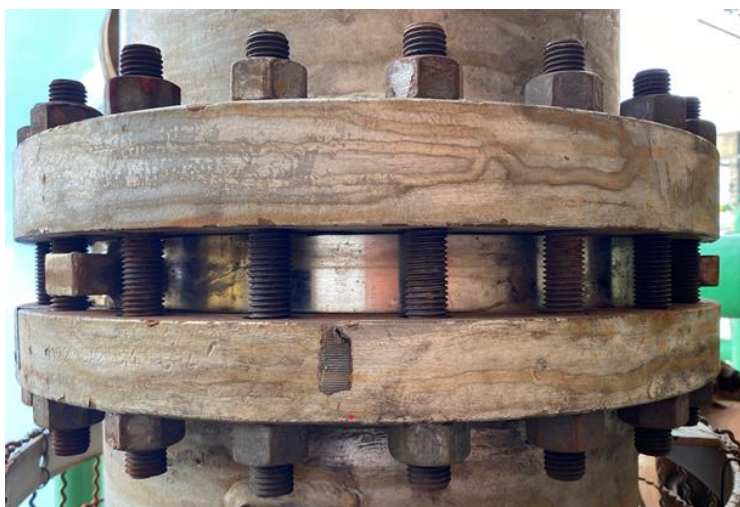
Figura 13 - Espelho fixo de feixe tubular em aço inoxidável, montado entre flanges de aço carbono em um trocador de calor do tipo casco e tubos em um trocador de calor do tipo casco e tubos

Nos testes conduzidos por Brown e Reeves (2001, p. 1-4), demonstrou-se que a DRDF pode levar certos tipos de juntas de vedação a falharem. Dado que a dilatação linear é diretamente proporcional ao diâmetro, essa questão se torna ainda mais relevante à medida que o diâmetro do trocador de calor aumenta. Em medições realizadas com o auxílio de termopares acoplados aos flanges, foi possível constatar experimentalmente que, raramente, a diferença de temperatura ultrapassa os 50°C. Contudo, em algumas situações, a dilatação diferencial é agravada devido à utilização de materiais com coeficientes de expansão térmica distintos, como ocorre no caso do espelho fixo dos tubos dos trocadores de calor, feito de aço inoxidável e montado entre os flanges de aço carbono do carretel dos tubos e do casco, como ilustrado na Figura 13.

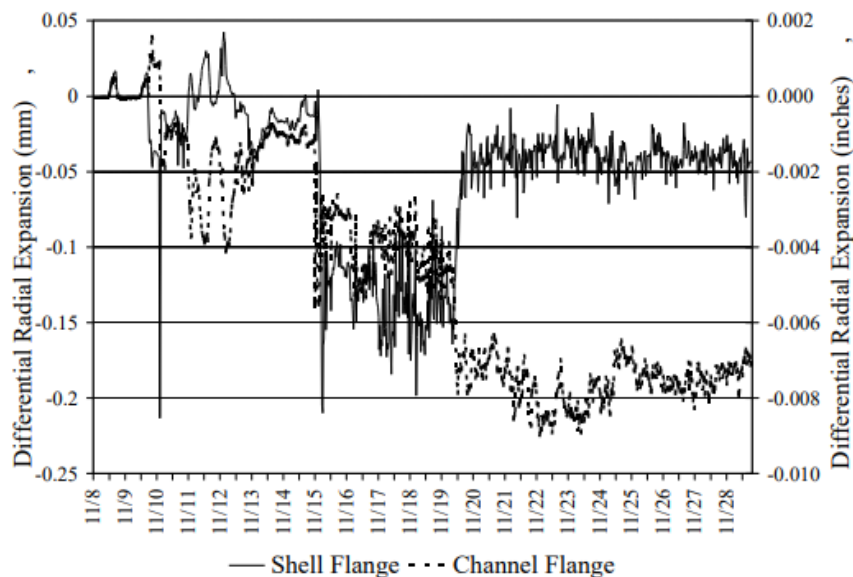
Ao avaliar a magnitude do diferencial térmico e dimensional, com termopares e extensômetros acoplados aos flanges, foram gerados os gráficos das Figuras 14 e 15 (REEVES e BROWN, 2001).

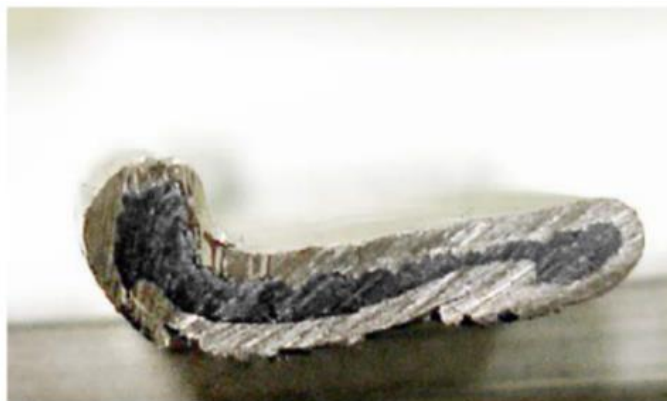
Figura 17 - Junta dupla camisa deformada por dilatação diferencial dos flanges

Essas deformações reduzem a tensão nos parafusos e, como resultado, diminuem a carga sobre a junta. Os parafusos mantiveram apenas 55% da tensão inicial, indicando um excesso de deformação na junta de vedação. O gráfico da Figura 18, de carga média dos parafusos, mostra a perda contínua de carga durante os ciclos. Embora tenha sofrido acentuada deformação plástica, a ligação flangeada não apresentou vazamento no teste realizado. A deformação observada ocorreu simultaneamente ao relaxamento da tensão nos parafusos. Portanto, a tensão de cisalhamento sobre a junta pode ter sido atenuada pela redução da pressão sobre ela, embora essa redução de pressão não tenha caído abaixo do limite mínimo para vazamentos.

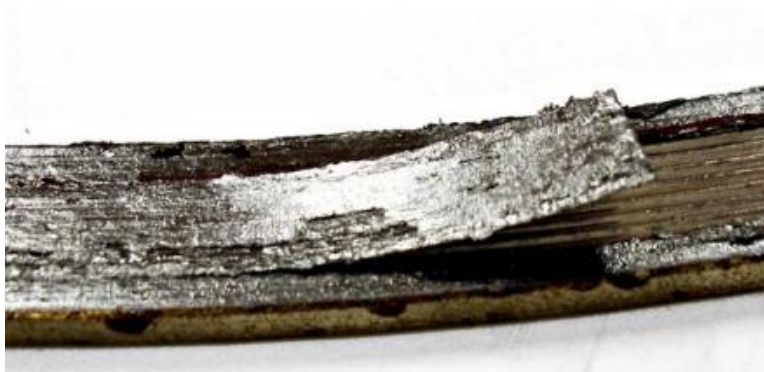
Figura 20 - Junta Camprofile após T-RaST

O mesmo teste foi realizado com a junta camprofile, empregando os mesmos parâmetros de temperatura, pressão e número de ciclos. Assim como no teste das juntas dupla-camisa, não houve vazamento. No entanto, a perda de carga nos parafusos ocorreu de maneira mais gradual e manteve uma carga residual maior, variando de 75% a 80% da carga inicial. O teste comprovou que a junta maciça serrilhada preserva o grafite na face de vedação, assegurando uma vedação eficaz. Após a remoção da junta, ficou evidente que a camada de grafite permanecia completa sobre as serrilhas da face da junta, como mostra a Figura 20. O gráfico apresentado na Figura 19 exhibe a perda de carga dos parafusos, sendo o valor uma média da carga de todos os parafusos. Os pesquisadores sustentam que, com os dados obtidos para juntas camprofile, elas são apropriadas para utilização em serviços com diferenças de dilatação entre os flanges. O valor da queda de pressão sobre a junta demonstra ser aceitável. De acordo com Veiga (2019, p. 20), o relaxamento após o aperto inicial ocorre em todos os tipos de juntas, e algumas juntas exibem níveis de relaxamento superiores aos observados nos testes, até mesmo em aplicações onde a diferença de dilatação não é um fator observado.

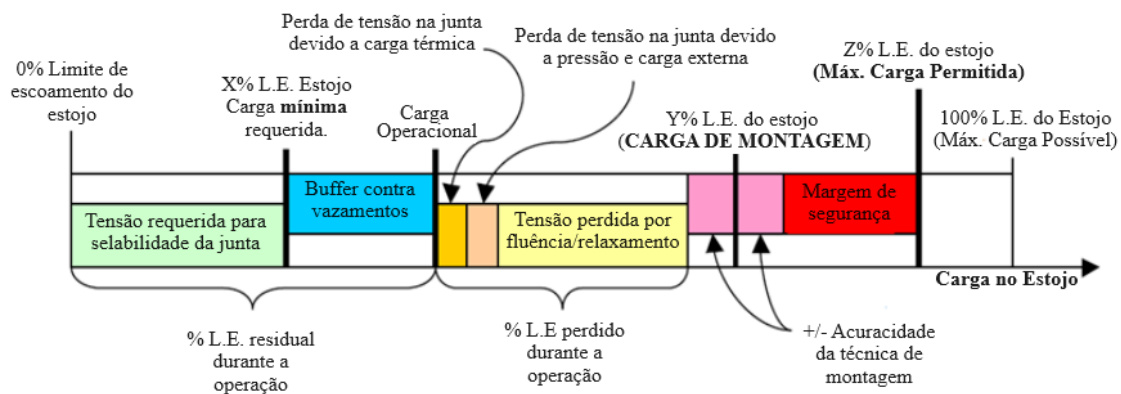
Figura 32 - Seleção da carga necessária sobre a junta de vedação

De maneira mais explícita, podemos observar na Figura 32 os fatores considerados na determinação de uma carga de aperto que leve em consideração o fenômeno de relaxamento.

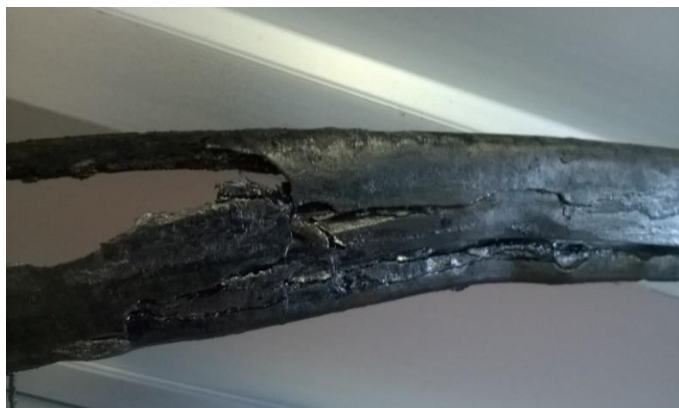
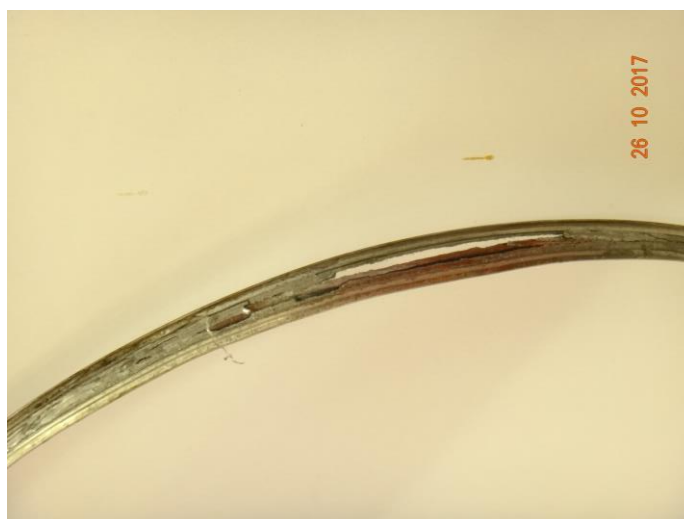
Figura 35 - Fotografia de junta dupla-camisa com falha generalizada após sucessivas tentativas de reaperto dos flanges

O equipamento, que utilizava a junta apresentada nas Figuras 35 e 36, teve seu problema resolvido por meio da usinagem das faces de vedação dos flanges e pela instalação de juntas camprofile, seguindo um procedimento de torque controlado para o fechamento. Este trocador de calor é projetado para operar a uma temperatura de 275°C e pressão de 61 kgf/cm<sup>2</sup> no lado dos tubos. Além da substituição das juntas em 2021, foi implementado neste equipamento o sistema de *live loading*, como destacado no detalhe da Figura 38. O *live loading* consiste em dispositivos conhecidos como "molas prato", que mantêm a força de aperto em

O caso deste trocador de calor, sobretudo pelas Figuras 35 e 36 das juntas colapsadas após as tentativas de reaperto, relevam a relativa baixa tolerância das juntas dupla-camisas a reapertos em operação. A eliminação dos problemas com vazamentos após a adoção das juntas camprofile, comprova o melhor desempenho dessas juntas para serviços com gradiente de temperatura.

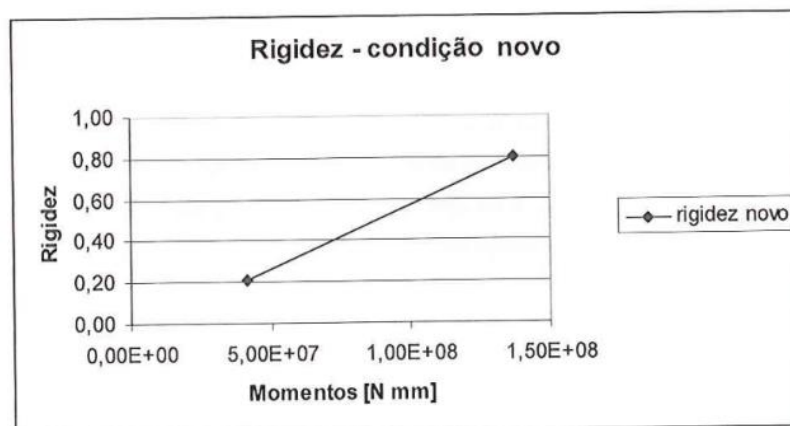
Figura 41 - Índice de rigidez na condição de equipamento novo, para carregamento de teste e operação.

Observa-se que conforme o ASME, não ocorreria vazamento no equipamento, na condição de novo.

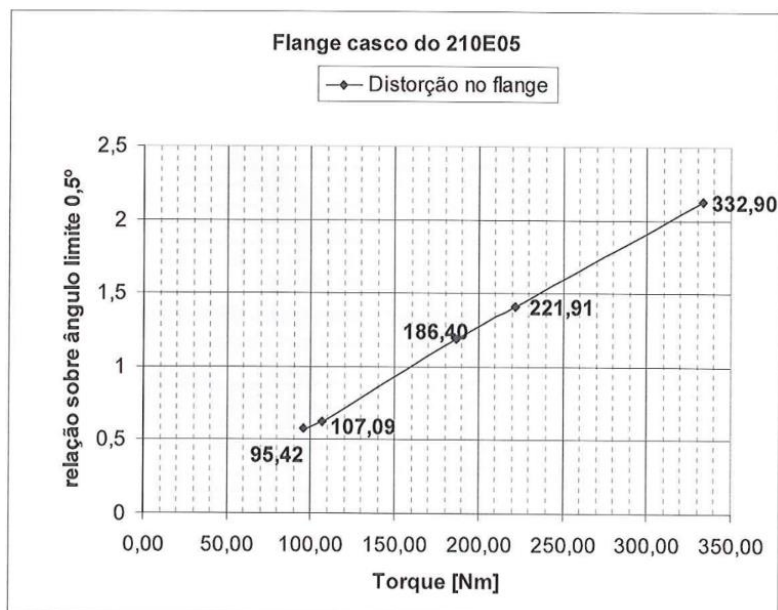
Figura 43 - Ângulo de rotação do flange em função do torque

Além das tensões e rigidez, um critério adotado pelas normas PETROBRAS da época era o limite de rotação das abas do flange de no máximo  $0,5^\circ$ , foi utilizado o programa VEMPEC para simular essa rotação. O gráfico da Figura 43 mostra no eixo das ordenadas a relação do ângulo de distorção sofrido pelo flange em relação ao ângulo máximo de  $0,5^\circ$ .

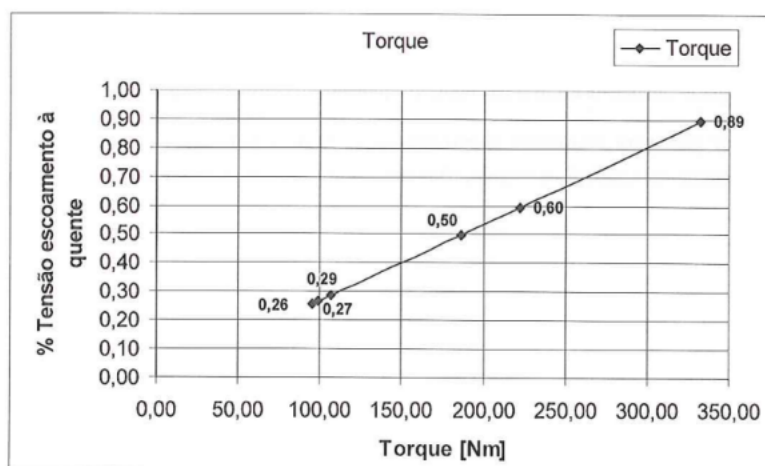
Figura 44 - Tensão de escoamento vs. Torque aplicado

O gráfico da Figura 44, apresenta o valor da tensão de escoamento em relação ao torque aplicado.

Observa-se que os valores mínimos para estanqueidade estão próximos à 29% da tensão de escoamento.

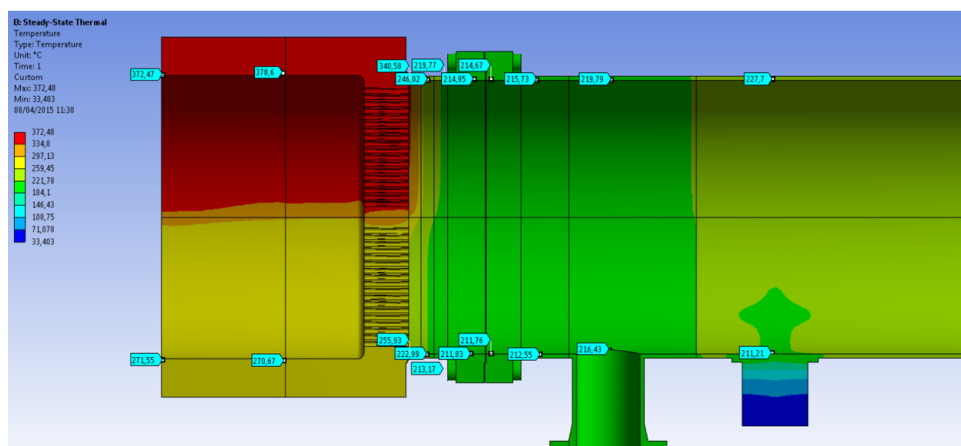
Figura 46 - Simulação térmica do trocador de calor

Através da Figura 46, que apresenta a simulação térmica, pode ser observada a importância do afastamento dos flanges. Existe um enorme diferencial de temperatura entre o espelho fixo do feixe tubular, onde ficava uma das faces de vedação da junta, e o costado do casco, onde ficava o flange, com a outra face de vedação.
