**O ensaio de aderência na tração em placas cerâmicas para verificação do desempenho sob influência das formas de assentamento**

**Tensile adhesion test on ceramic tiles to verify performance under the influence of installation methods**

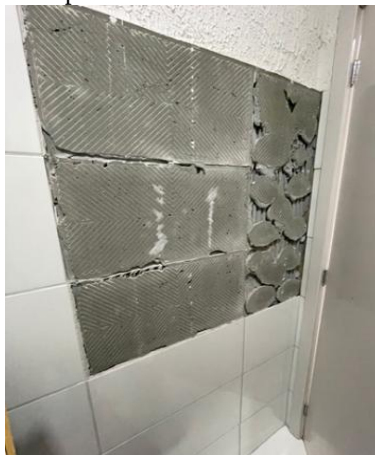
Consoante aos estudos de Sena *et al.* (2020), o descolamento de revestimentos cerâmicos constitui uma das anomalias mais frequentes nesse tipo de material, sendo a nomenclatura utilizada diferenciada conforme a forma de ocorrência. O descolamento é identificado quando a placa cerâmica ainda permanece aderida, mas apresenta-se visivelmente destacada ou, quando avaliada pelo ensaio de percussão – conhecido popularmente como “bate-fofo” – produz um som oco. Já os deslocamentos ou destacamentos representam uma progressão do descolamento, ocorrendo quando a placa cerâmica ou a camada de assentamento já se desprende. Segue abaixo a figura 1, em exemplo o deslocamento de revestimento.

Figura 1 - Desplacamento em revestimento cerâmico

As principais causas dessa manifestação patológica estão associadas a falhas na execução, ausência de projeto adequado que contemple variáveis como materiais e condições ambientais, além das variações climáticas que provocam diferenças diárias de temperatura. Nesse contexto, demonstra-se a forma pela qual ocorre o deslocamento. Conforme a temperatura aumenta durante o período diurno, as peças sofrem dilatação térmica, gerando esforços de cisalhamento entre o substrato e o revestimento. Com a queda da temperatura no período noturno, ocorre a retração das peças, o que provoca o desprendimento parcial das placas, resultando em uma conformação em “V”.

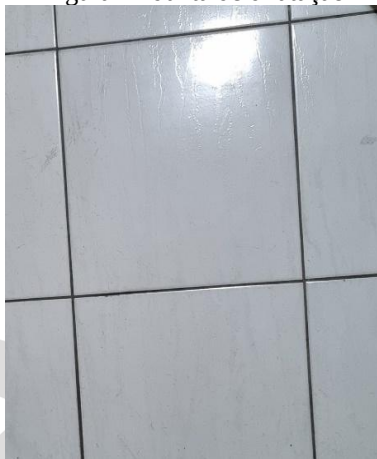
Especificamente, as juntas de dilatação são elementos construtivos que previnem ou limitam as tensões provenientes de variações nas dimensões dos materiais usados, como descrito por Bauer (2000). Desse modo, para os revestimentos cerâmicos, as juntas de dilatação buscam antecipar esforços causados pela dilatação das placas, assim evitando que as mesmas quebrem ao enfrentarem variação de temperatura. Segue a figura 2, exemplificando as juntas de dilatação.

Figura 2 - Junta de dilatação

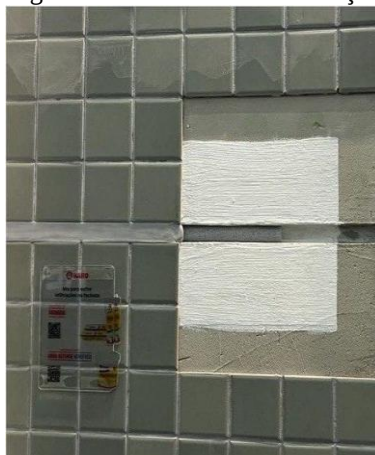
Já as juntas de movimentação, para a NBR 13755 (ABNT, 2017), são espaços regulares, geralmente mais largos e profundas que as juntas de assentamento, cuja finalidade é subdividir o revestimento externo para absorver ou aliviar as tensões decorrentes da movimentação da base ou do próprio revestimento. Esses espaços podem ser deixados vazios ou preenchidos com selantes ou materiais que possuam propriedades específicas para permitir a movimentação sem comprometer o desempenho do sistema. Devem ser executadas com espaçamento de 6 m na vertical e 3 m na horizontal. Segue a figura 3, mostrando um exemplo de junta de movimentação.

Figura 3 - Juntas de movimentação

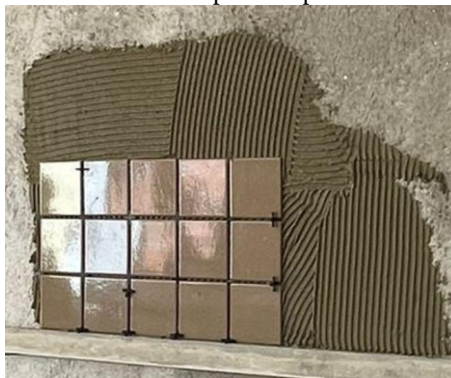
No painel não normatizado, não foi realizada a limpeza prévia da base nem das peças. A argamassa foi aplicada apenas na superfície do emboço, sendo espalhada com desempenadeira dentada, porém sem orientação definida dos cordões, que foram dispostos de forma aleatória. As pastilhas foram então assentadas com leve pressão, utilizando espaçadores, sem a aplicação de argamassa no tardo, caracterizando a ausência de dupla colagem. Ao final, foi realizada a remoção do excesso de argamassa. Segue as imagens de assentamento das pastilhas cerâmicas.

Conforme observado nas figuras 5 e 6, foram executados os assentamentos das pastilhas nos dois painéis, evidenciando diferenças significativas nos procedimentos adotados. A figura 5 apresenta o painel não normatizado, no qual a argamassa colante foi aplicada sobre o emboço de forma aleatória, sem orientação definida dos cordões, o que pode comprometer o preenchimento adequado do tardo e, conseqüentemente, a aderência do sistema.

Figura 5 - Assentamento de pastilha painel não normatizado

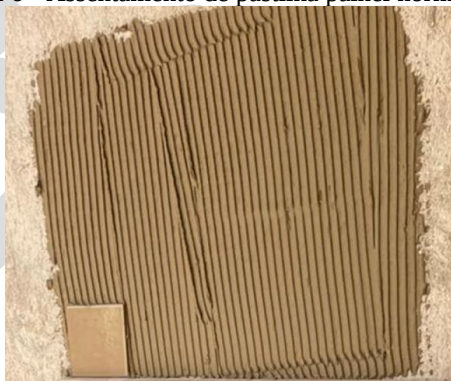
Por sua vez, a figura 6 ilustra o painel executado conforme as recomendações normativas, no qual se observa a formação de cordões verticais de argamassa, proporcionando melhor distribuição do material e favorecendo o desempenho da aderência.

Figura 6 - Assentamento de pastilha painel normatizado

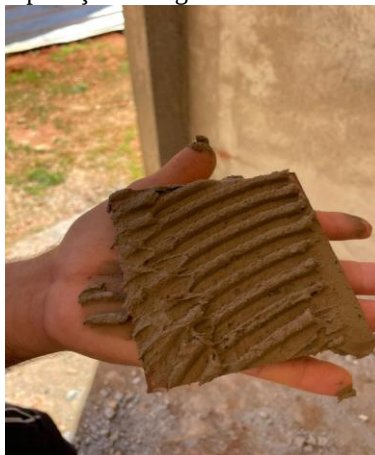
Complementarmente, a figura 7 evidencia a aplicação da argamassa no tardo das placas cerâmicas, também com formação de cordões verticais, caracterizando a técnica de dupla colagem, fundamental para garantir maior contato entre as superfícies.

Figura 7 - Aplicação de argamassa no tardo de pastilha

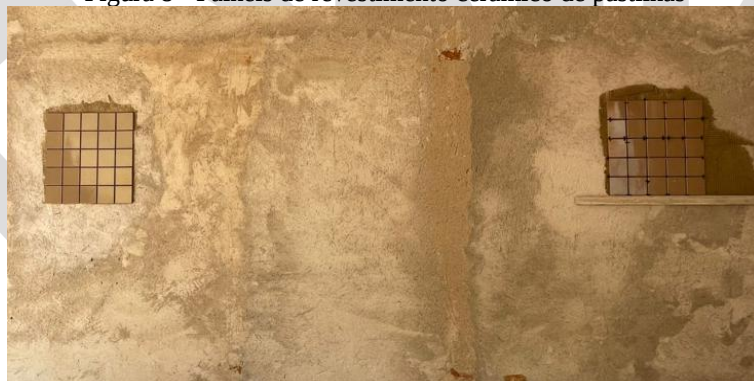
Por fim, na figura 8, são apresentados os dois painéis finalizados lado a lado, sendo possível observar, da esquerda para a direita, o painel normatizado e o painel não normatizado. Essa comparação visual reforça as diferenças de execução entre os métodos adotados, contribuindo para a compreensão dos resultados obtidos nos ensaios de aderência.

Figura 8 - Painéis de revestimento cerâmico de pastilhas

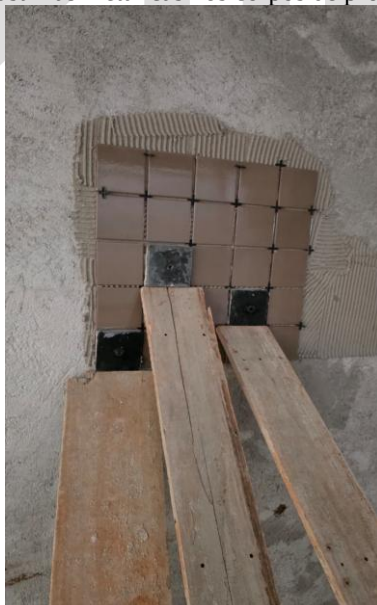
Após o corte, procedeu-se à colagem das pastilhas metálicas sobre as superfícies das placas cerâmicas. Para isso, foi utilizado adesivo epóxi de alta viscosidade (Sikadur®), garantindo adequada aderência entre o dispositivo de ensaio e o revestimento. Previamente à aplicação do adesivo, foi realizada a limpeza das superfícies com pincel, a fim de remover partículas de poeira que pudessem comprometer a colagem. Para assegurar a fixação durante o processo de cura do adesivo, foram utilizadas tábuas como suporte mecânico. Segue a figura 9 a seguir do procedimento de colagem.

Figura 9 - Colagem das pastilhas metálicas nos corpos de prova painel não normatizado

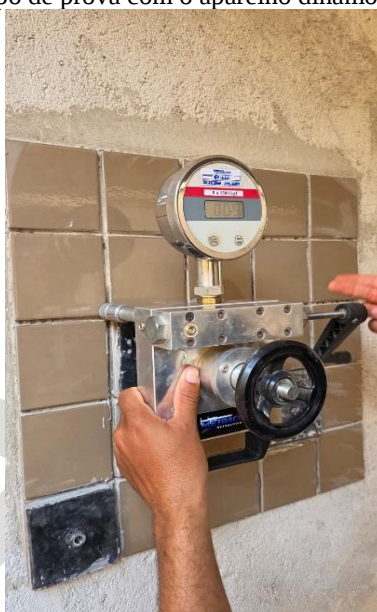
Figura 10 - Arrancamento do corpo de prova com o aparelho dinamômetro do painel normatizado CP 1

Na figura 10, observa-se a realização do ensaio com o dinamômetro posicionado no corpo de prova nº 1 do painel normatizado. O operador aplica a carga por meio de uma manivela, mantendo uma velocidade de carregamento de  $(250 \pm 50)$  N/s, conforme recomendado pela NBR 13755 (ABNT, 2017), até a ocorrência da ruptura do corpo de prova.

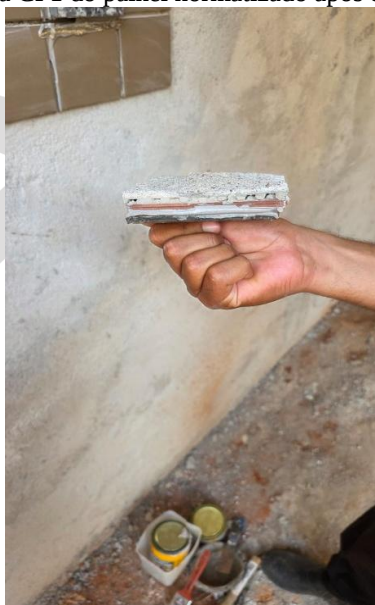
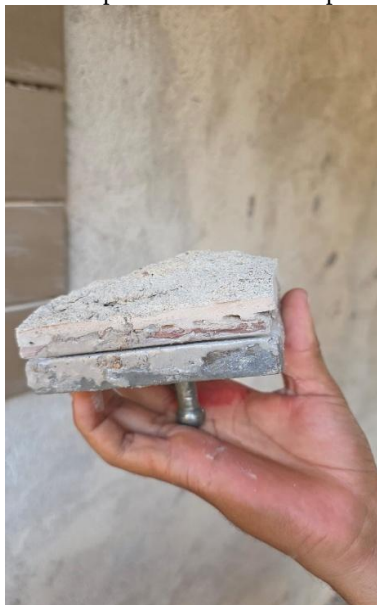
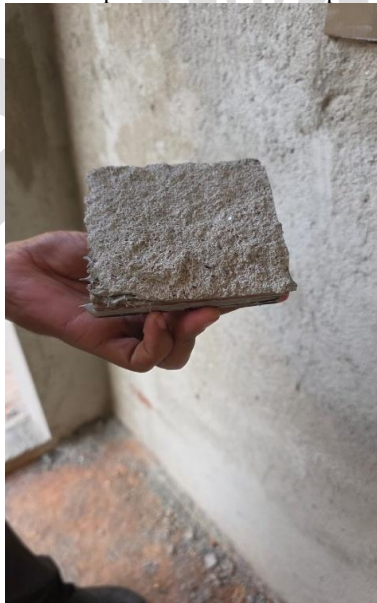
Figura 11 - Corpo de prova CP1 do painel normatizado após ensaio de aderência à tração

Figura 12 - Corpo de prova CP2 do painel normatizado após ensaio de aderência à tração

Figura 13 - Corpo de prova CP3 do painel normatizado após ensaio de aderência à tração

Nas figuras 11, 12 e 13, que mostram o painel normatizado, observa-se que os corpos de prova apresentam ruptura predominante na interface emboço, indicando adequada aderência entre as camadas. E, com o objetivo de complementar os resultados apresentados no Quadro 2, as Figuras 14, 15 e 16 apresentam os corpos de prova do painel não normatizado após a realização do ensaio de resistência de aderência à tração.

Em relação à resistência de aderência à tração, todos os corpos de prova atenderam ao valor mínimo estabelecido pela NBR 13755 (ABNT, 2017) evidenciando o desempenho satisfatório do sistema de revestimento. Dessa forma, o painel é considerado aprovado, uma vez que todos os corpos de prova apresentaram resistência superior a 0,5 MPa. Quanto ao modo de ruptura, verificou-se predominância na interface do emboço, comportamento esperado para sistemas corretamente executados, indicando que a aderência entre as camadas ocorreu de forma adequada.

A fim de complementar os resultados apresentados no Quadro 1, as figuras 11, 12 e 13 apresentam os corpos de prova do painel normatizado após a realização do ensaio de resistência de aderência à tração, possibilitando a identificação visual dos planos de ruptura observados.

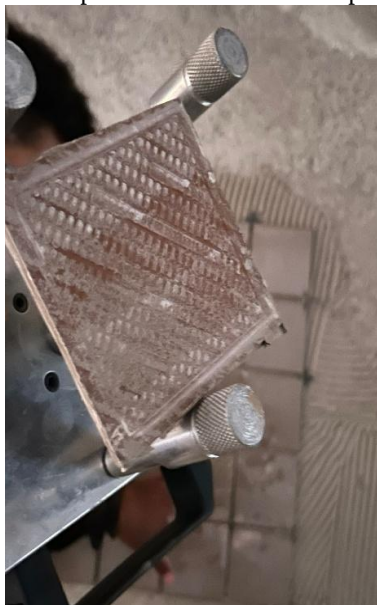
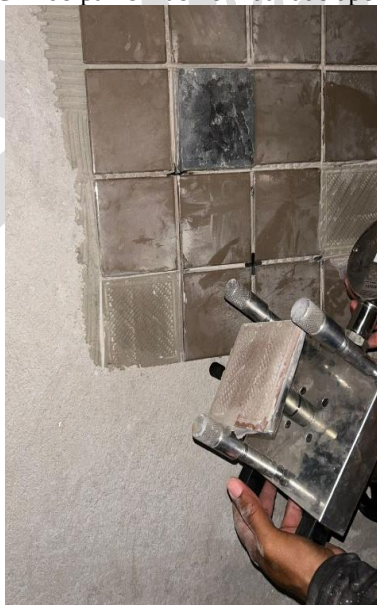
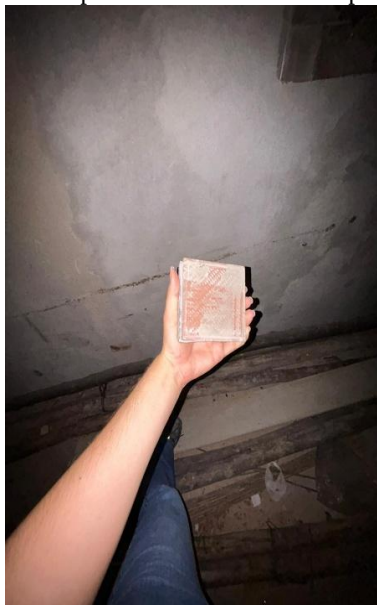
Figura 14 - Corpo de prova CP1 do painel não normatizado após ensaio de aderência à tração

Figura 15 - Corpo de prova CP2 do painel não normatizado após ensaio de aderência à tração

Figura 16 - Corpo de prova CP3 do painel não normatizado após ensaio de aderência à tração

Já no painel não normatizado, ilustrado nas figuras 14, 15 e 16, as imagens evidenciam falhas na interface entre a argamassa colante e a placa cerâmica, caracterizando deficiência na camada de fixação. As figuras de 11 a 16 apresentam os registros fotográficos dos corpos de prova após a realização dos ensaios de resistência de aderência à tração, permitindo a identificação visual dos modos de ruptura e a avaliação qualitativa do desempenho do sistema de revestimento cerâmico. Conforme destacado por Ribeiro e Barros (2010), a camada de fixação, por constituir a interface entre o emboço e as placas cerâmicas, desempenha papel determinante no desempenho do sistema de revestimento. A aderência em ambas as interfaces deve apresentar nível adequado frente às solicitações atuantes, sendo essa camada considerada um ponto crítico. Quando as tensões superam sua resistência de aderência, podem ocorrer destacamentos, seja das placas cerâmicas em relação à argamassa colante ou desta em relação ao emboço.

O Quadro 2 apresenta os resultados obtidos para o painel executado sem o devido controle tecnológico. Observa-se um desvio padrão elevado entre os corpos de prova, indicando maior dispersão dos resultados e baixa uniformidade na execução. Em relação à resistência de aderência à tração, nem todos os corpos de prova atenderam ao valor mínimo estabelecido pela NBR 13755 (ABNT, 2017), evidenciando desempenho insatisfatório do sistema de revestimento, a norma exige que pelo menos 8 dos 12 corpos de prova apresentem resistência de aderência à tração superior a 0,5 MPa, o que corresponde a aproximadamente 66,67% do total. No ensaio realizado, em função da limitação do número de amostras  $n = 3$ , verificou-se que 2 corpos de prova atingiram valores superiores a 0,5 MPa, representando o mesmo percentual de 66,67%, dessa forma, sob uma análise proporcional aos critérios normativos, o painel pode ser considerado aprovado. Quanto ao modo de ruptura, verificou-se predominância na interface entre a argamassa colante e a placa cerâmica, indicando deficiência na aderência nessa região.

Dessa forma, os registros fotográficos corroboram os resultados quantitativos obtidos nos ensaios, evidenciando que a ausência de controle tecnológico compromete diretamente o desempenho da camada de fixação, aumentando a suscetibilidade a falhas de aderência e ao destacamento das placas cerâmicas.
