**ANÁLISE CRÍTICA DO PLANO DE INSTRUMENTAÇÃO DA UHE RISOLETA
NEVES ANTES E APÓS O ACIDENTE COM A BARRAGEM DE FUNDÃO EM
MARIANA, MG**

Trabalho de conclusão de curso apresentado na disciplina de TCC 2, do curso Bacharelado em Engenharia Civil do Instituto Federal de Minas Gerais - *Campus* Santa Luzia, como requisito parcial para obtenção do título de Engenheiro Civil.

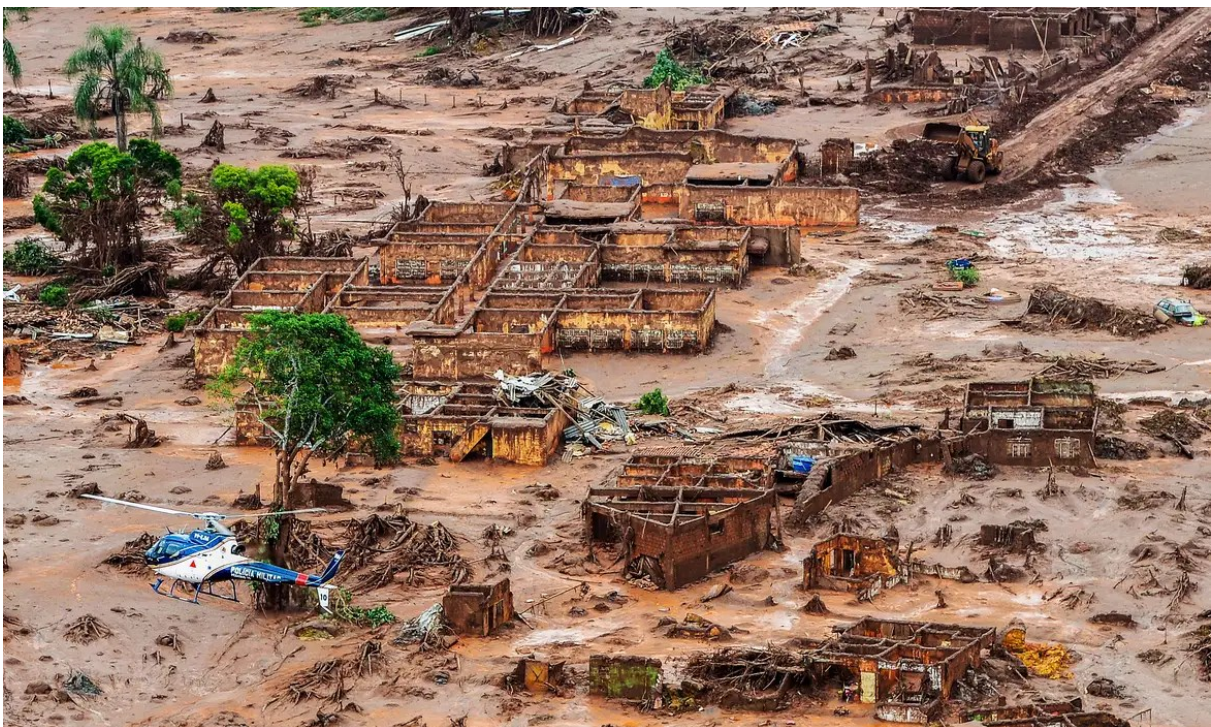
Figura 1: Vista aérea do distrito de Bento Rodrigues após a passagem da onda de rejeitos.

O acidente da barragem de rejeitos da Samarco, em Mariana (MG), em 2015, conhecido como rompimento da Barragem de Fundão, representou um divisor de águas na percepção sobre os riscos associados a esses empreendimentos. A estrutura, do tipo alteamento a montante, colapsou liberando cerca de 43,7 milhões de metros cúbicos de rejeitos, resultando na morte de 19 pessoas, na destruição de comunidades como Bento Rodrigues e em sérios impactos ao ecossistema da Bacia do Rio Doce (IBAMA, 2016). As consequências do desastre ainda reverberam, sobretudo no campo jurídico, ambiental e regulatório. A Figura 1 mostra o distrito de Bento Rodrigues, localizado imediatamente a jusante da barragem rompida, após a onda de rejeitos.

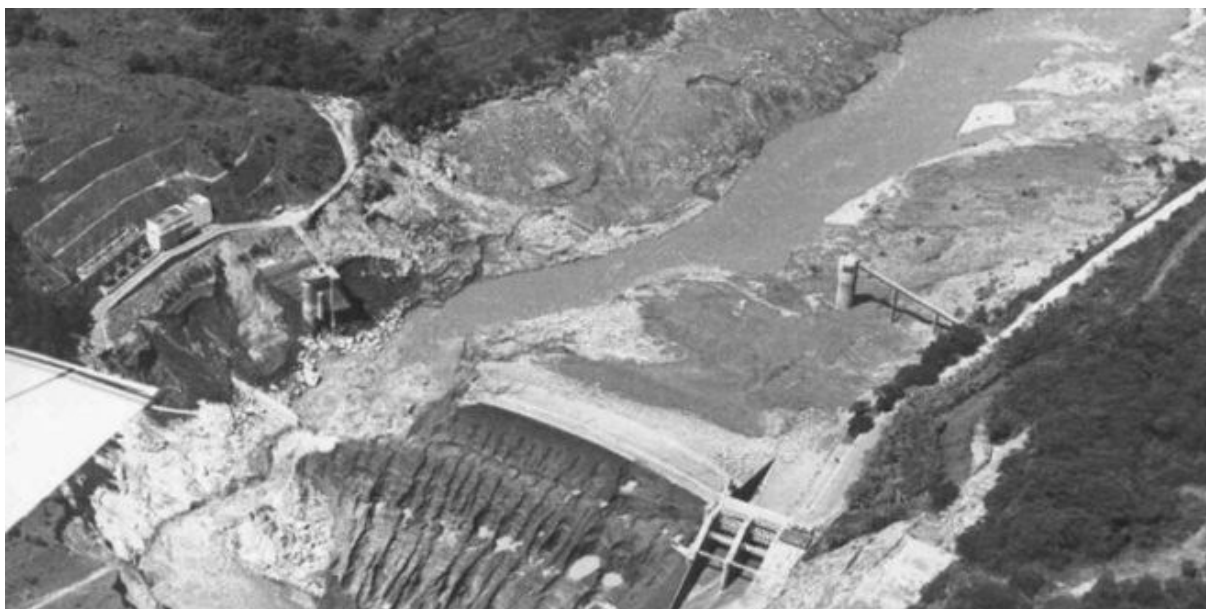
Figura 2 - Rompimento da Barragem Euclides da Cunha em 1977.

Historicamente, o cenário brasileiro já era marcado por desafios hidrológicos severos que antecedem os grandes desastres da mineração. Um exemplo relevante de risco ambiental extremo é a "Grande Enchente" de janeiro de 1977 em São José do Rio Pardo, que atingiu níveis catastróficos e causou destruição em larga escala na infraestrutura urbana. Episódios históricos como esse servem como um importante referencial para a engenharia, demonstrando que a segurança de barragens e o controle de jusante dependem de sistemas de monitoramento robustos, capazes de subsidiar tomadas de decisão rápidas diante de cheias que podem comprometer a estabilidade global das estruturas. A Figura 2 mostra o rompimento de Euclides da Cunha 1977 devido um evento de cheia extrema na região que em 20 minutos, levou também ao rompimento da barragem de Limoeiro, 12 km mais abaixo.

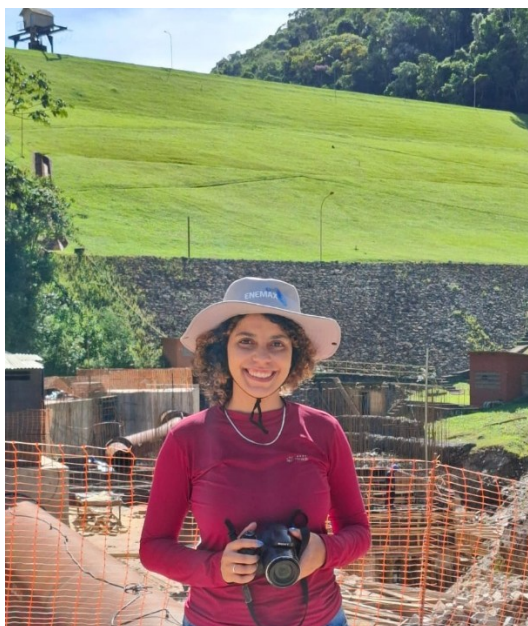
Figura 3 -Exemplo de inspeção visual realizada pela autora em fevereiro de 2025.

As inspeções visuais consistem na observação direta da barragem e seus componentes com o objetivo de identificar sinais de anomalias, tais como trincas, erosões, surgência de água, vegetação indesejada e infiltrações. São fundamentais por funcionarem como uma primeira linha de alerta para possíveis falhas (Cruz *et al.*, 2004). A Figura 3 mostra uma inspeção visual realizada pela autora.

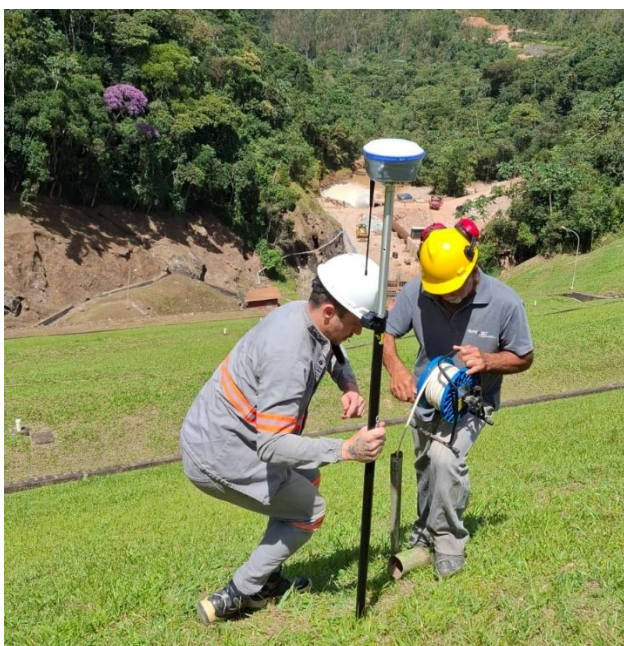
Já a instrumentação de auscultação refere-se ao uso de equipamentos instalados no corpo da barragem e/ou fundação para monitoramento contínuo de variáveis como pressão, deformação e vazão. Entre os instrumentos mais comuns estão os piezômetros, inclinômetros, extensômetros, células de carga e medidores de vazão em drenos, todos fundamentais para antecipar comportamentos anômalos e subsidiar decisões de engenharia (Cruz *et al.*, 2004). A Figura 4 mostra um exemplo de auscultação em um piezômetro.

Figura 4 – Exemplo de uma leitura da profundidade de um piezômetro sendo realizada.

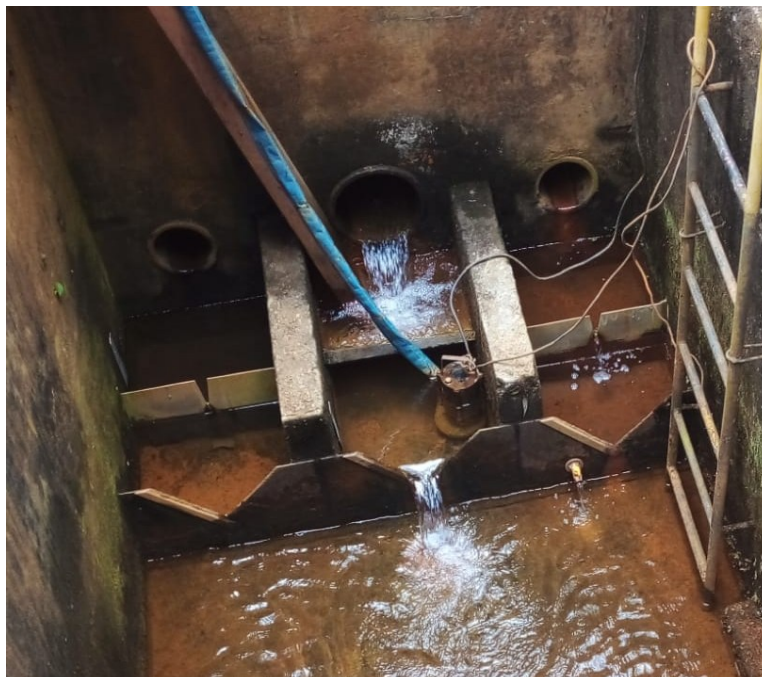
O medidor de vazão é um dispositivo utilizado para medir a quantidade de água que passa por uma seção transversal em um determinado tempo, fundamental para controle e monitoramento hidráulico (Silveira, 2006). A Figura 7 mostra três medidores de vazão sendo que o do meio está em funcionamento.

Figura 7 – Exemplo de três medidores de vazão triangulares com destaque para o medidor central atualmente em operação.

O princípio varia conforme o tipo, mas em geral o medidor converte a velocidade do fluxo ou a altura do nível em uma medida volumétrica de vazão (m^3/s ou L/s).

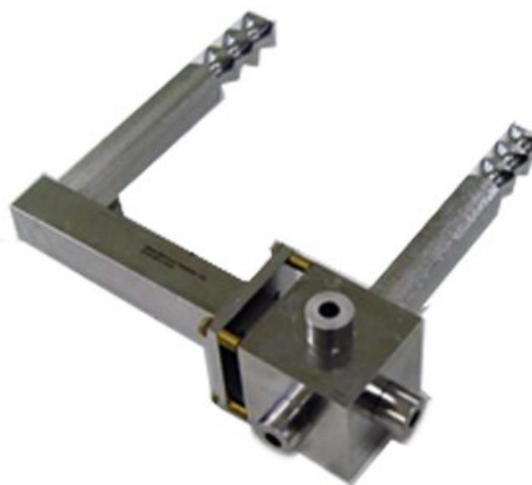
Instrumento para medir deslocamentos em três direções ortogonais (x, y e z), utilizado para monitorar movimentos em juntas estruturais ou fissuras (Silveira, 2006).

Figura 10 - Medidor triortogonal de junta

Utiliza sensores que detectam movimentos lineares ou angulares em três eixos perpendiculares para captar deslocamentos tridimensionais.

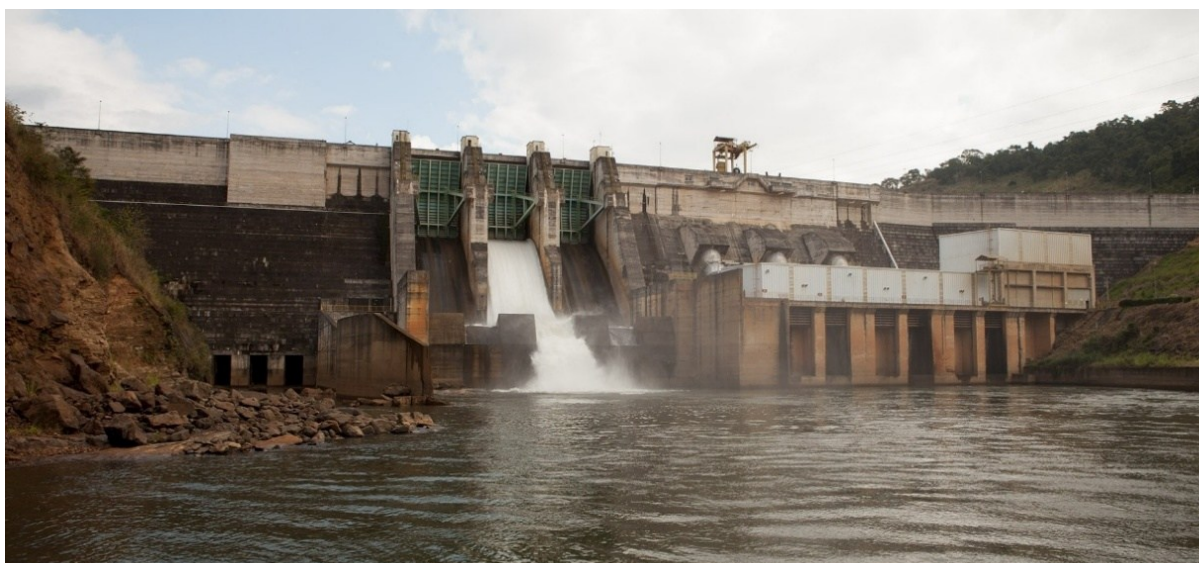
A barragem é em concreto compactado com rolo (CCR) com um vertedouro posicionado na calha central do rio em concreto rolado (CCR) na parte inferior e em concreto convencional na parte superior (soleira, pilares, vigas do munhão e ponte) dotado de três comportas de segmento. Inicialmente, o reservatório atendia um volume total de $54,44 \times 10^6 \text{ m}^3$, NA. máximo normal na El. 327,50m e área de contribuição de 8.900 km². A Figura 13 mostra o barramento principal antes do reforço estrutural e a Figura 14 depois do reforço estrutural devido ao acidente de Fundão (MG) (PAE, 2024).

Figura 13 - Vista de jusante da UHE Risoleta Neves antes do reforço estrutural.

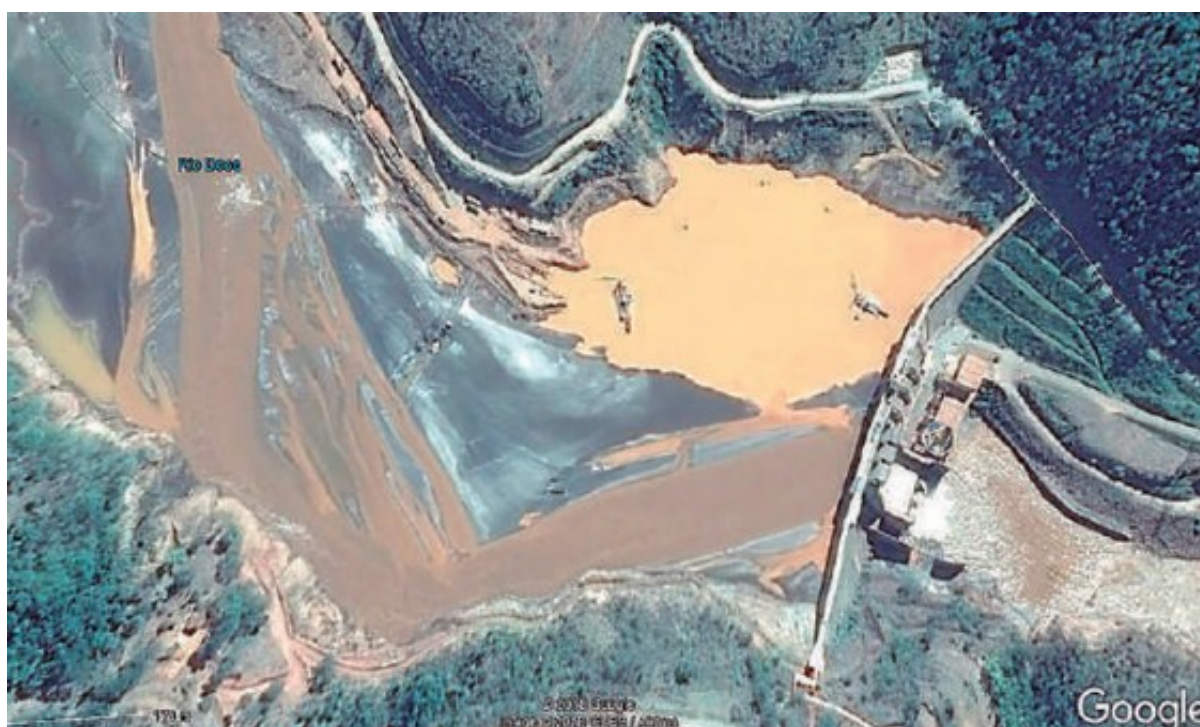
Figura 16 - Imagem de satélite da barragem UHE Risoleta Neves em 01/08/2016.

A nova realidade operacional e estrutural exigiu a adoção imediata de medidas emergenciais. Ainda em novembro de 2015, foi realizada uma Inspeção de Segurança Especial que, diante do acúmulo de sedimento junto ao paramento de montante, alterou o nível de segurança da barragem para a condição de "Atenção". A situação demandou um reforço significativo nos sistemas de monitoramento e instrumentação para acompanhar o comportamento da estrutura sob as novas e desafiadoras condições, garantindo a segurança do empreendimento e das comunidades a jusante. A Figura 15 ilustra a condição do reservatório com a massiva presença de sedimentos, enquanto a Figura 16 retrata uma imagem de satélite da usina em agosto de 2016, evidenciando a magnitude do impacto ambiental.

Além do impacto físico e do assoreamento massivo, que exigiu a dragagem de 500.000 m³ de sedimentos e o reforço estrutural com 19.612 m³ de concreto, a qualidade química da água sofreu uma degradação severa e persistente. Estudos apontam que a pluma de rejeitos elevou as concentrações de metais como ferro (Fe), alumínio (Al) e manganês (Mn) a níveis muito superiores aos limites estabelecidos pelo CONAMA. Essa alteração química não se limitou ao momento do desastre; a ressuspensão de sedimentos depositados no leito do rio durante períodos de chuva continua a degradar a qualidade da água, mantendo os níveis de metais em patamares críticos mesmo anos após o evento (Matos *et al.*, 2020).

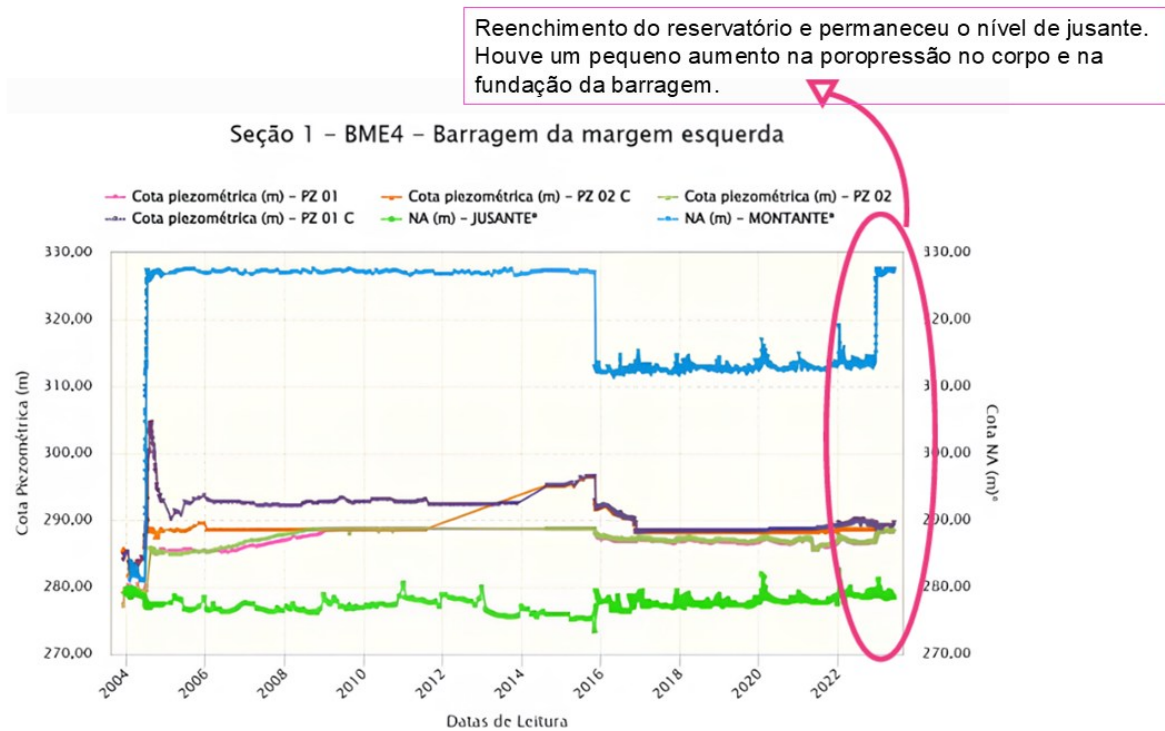
Como mostra a Figura 20 a seguir, o evento mais crítico desta fase ocorreu em dezembro de 2022, com o início do reenchimento do reservatório. Como observado nos registros da Seção 1 – BME4, houve uma elevação imediata e correspondente das cotas piezométricas em resposta ao aumento do Nível d'Água (NA) de montante. Este comportamento é tecnicamente justificado pela transmissão da carga hidrostática através do maciço e da fundação, elevando a poropressão no ponto de medição.

Figura 20: Barragem da margem esquerda no Bloco BME4 - Piezômetro.

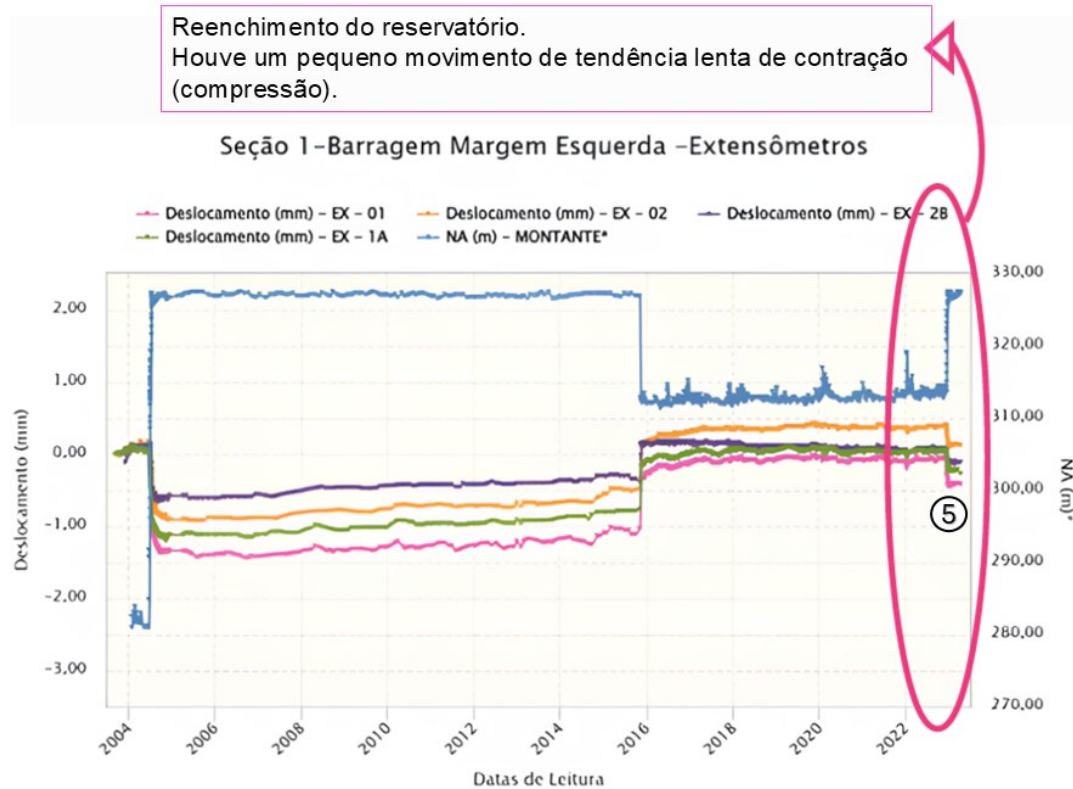
As leituras dos extensômetros desempenharam papel fundamental no acompanhamento do comportamento deformacional da barragem após as intervenções estruturais realizadas no período pós-rompimento. A análise das séries históricas, conforme Figura 22, evidenciou que, após a fase de solicitações excepcionais associadas ao impacto da onda de rejeitos, os deslocamentos registrados pelos extensômetros apresentaram um retorno progressivo ao regime de contração (compressão), comportamento compatível com a retomada de um estado estrutural mais estável.

Figura 22: Barragem da margem esquerda no Bloco BME4 - Extensômetro.

5 - Período de contração devido o reenchimento do reservatório.
