BACHARELADO EM ENGENHARIA CIVIL

**MAPEAMENTO DA INUNDAÇÃO CAUSADA PELA RUPTURA DA BARRAGEM
LAGOA DO NADO (MG) VIA MODELAGEM HIDRÁULICA 2D**

Trabalho de Conclusão do Curso de Graduação em Engenharia Civil apresentado ao Instituto Federal de Minas Gerais - *Campus* Santa Luzia como requisito parcial para a obtenção do título de Engenheiro Civil.

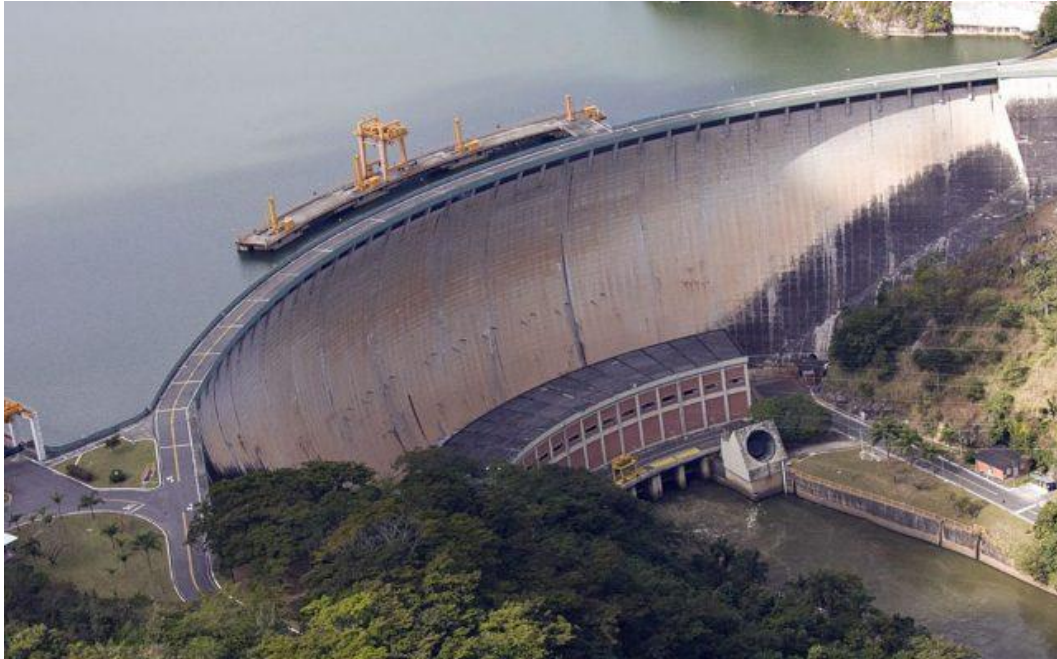
Figura 1 – UHE Funil

Um exemplo desse tipo de barragem é a da Usina Hidrelétrica de Funil, Figura 1, considerada como uma barragem tipo abóboda de curvatura dupla. Localizada no rio Paraíba do Sul, no local conhecido como “Salto do Funil”, em Resende, no Estado do Rio de Janeiro (Furnas, 2026).

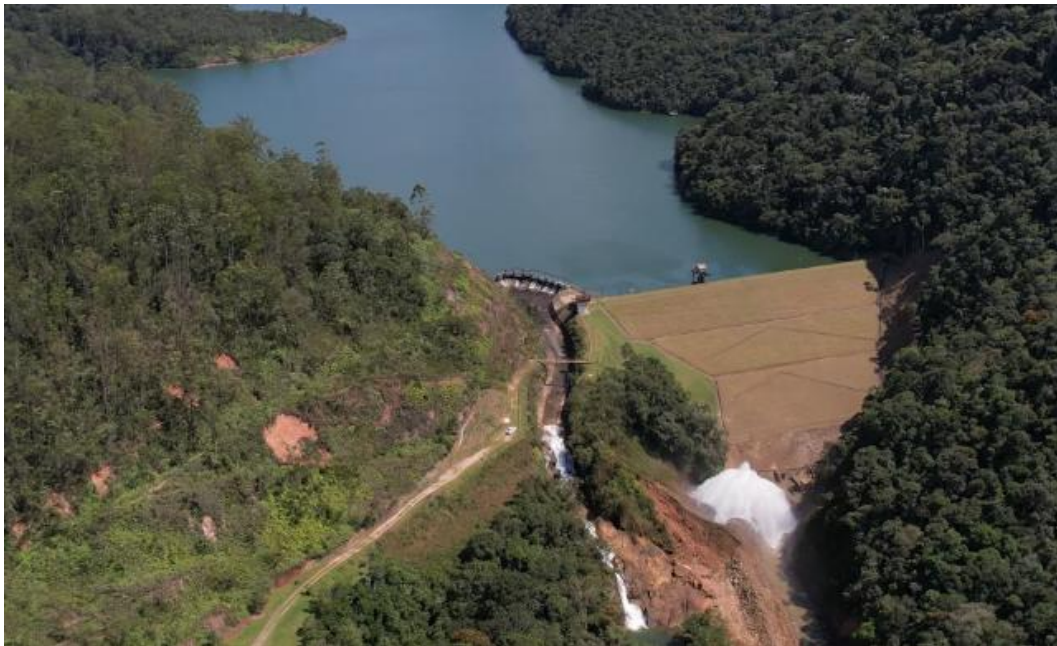
Figura 2 – CGH BRC

Como exemplo, pode-se citar a Barragem Ribeirão da Cachoeira (BRC), de terra compactada e enrocamento na base do talude de montante. Localizada no rio Mainart, no município de Ouro Preto, estado de Minas Gerais (Maynard, 2023).

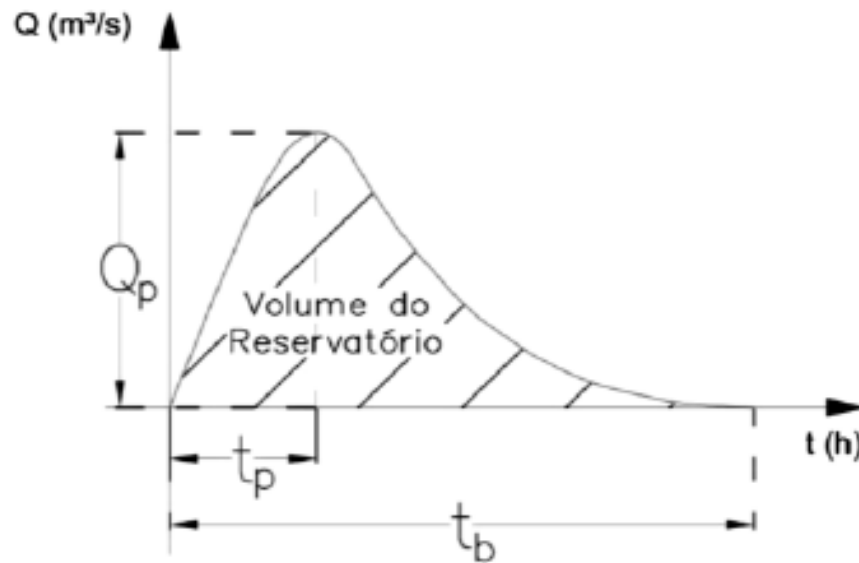
Figura 9 – Representação do hidrograma de decaimento parabólico

Entretanto, de acordo com Faria *et al.* (2017), o Hidrograma com Decaimento Parabólico, introduzido por Barfield *et al.* (1990), representa o tempo de deplecionamento de modo mais gradual que o triangular, sendo mais condizente com ocorrências de rupturas em barragens de terra. Ainda segundo o autor, este hidrograma representa de forma mais próxima da realidade o fenômeno de formação de brecha. Tais características podem ser notadas pela Figura 9.

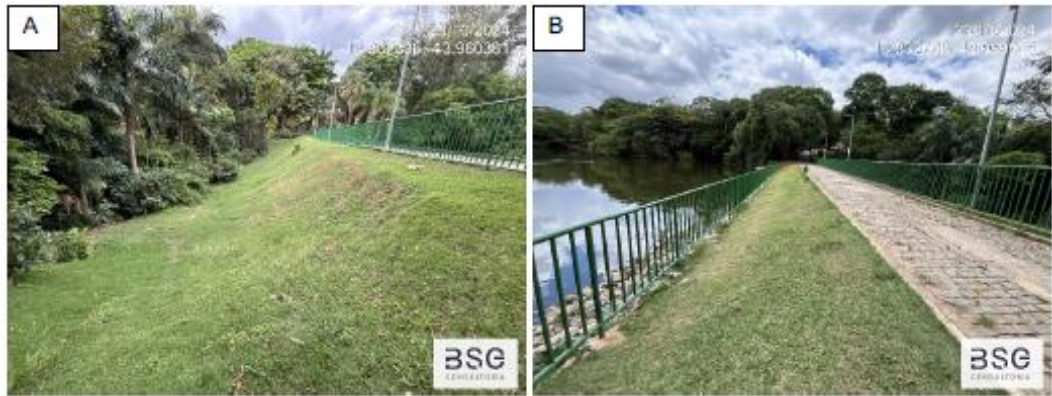
Figura 14 – Vista do talude: (A) jusante; (B) montante

A barragem Parque Lagoa do Nado era de terra homogênea compactada com largura da crista de 6,40 m, comprimento de crista igual a 47,90 m, talude montante com inclinação 1V:2H, talude de jusante com inclinação 1V:1,5H e um vertedouro com soleira livre e emboque tipo canal construído na margem direita. As principais informações técnicas acerca da barragem encontram-se na Tabela 2 a seguir.

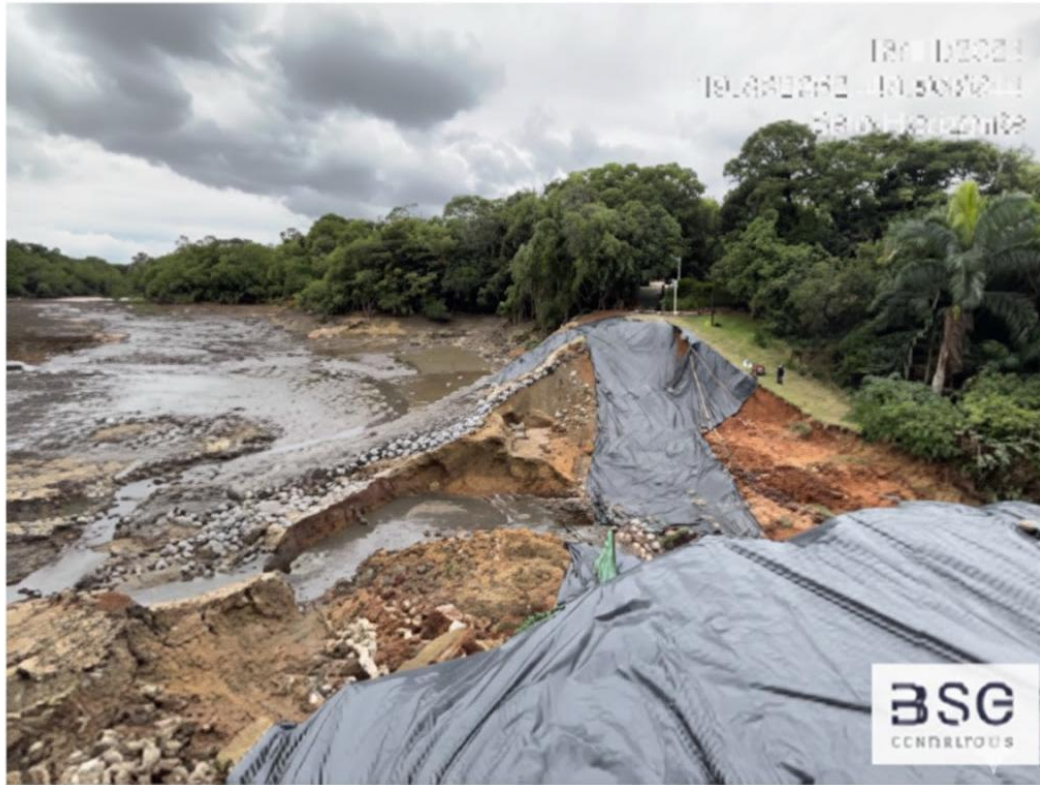
Figura 15 – Situação do barramento após a ruptura

Após a inspeção da estrutura, a equipe responsável observou a presença de 3 anteparos de madeira (*stoplogs*) do lado esquerdo do emboque rompido do vertedouro. Tais anteparos serviam como uma ferramenta para o controle de nível d'água do reservatório, entretanto não deveriam estar presentes devido ao período chuvoso. Em 31 de outubro de 2025 ocorreu uma inspeção rotineira da barragem e estruturas anexas e ficou registrado que se fazia a necessidade da remoção completa dos *stoplogs*. A Figura 16 evidencia um comparativo do emboque do vertedouro antes e após o rompimento, sendo que, as setas amarelas chamam a atenção para a presença dos stoplogs e a seta vermelha para a mureta também rompida.

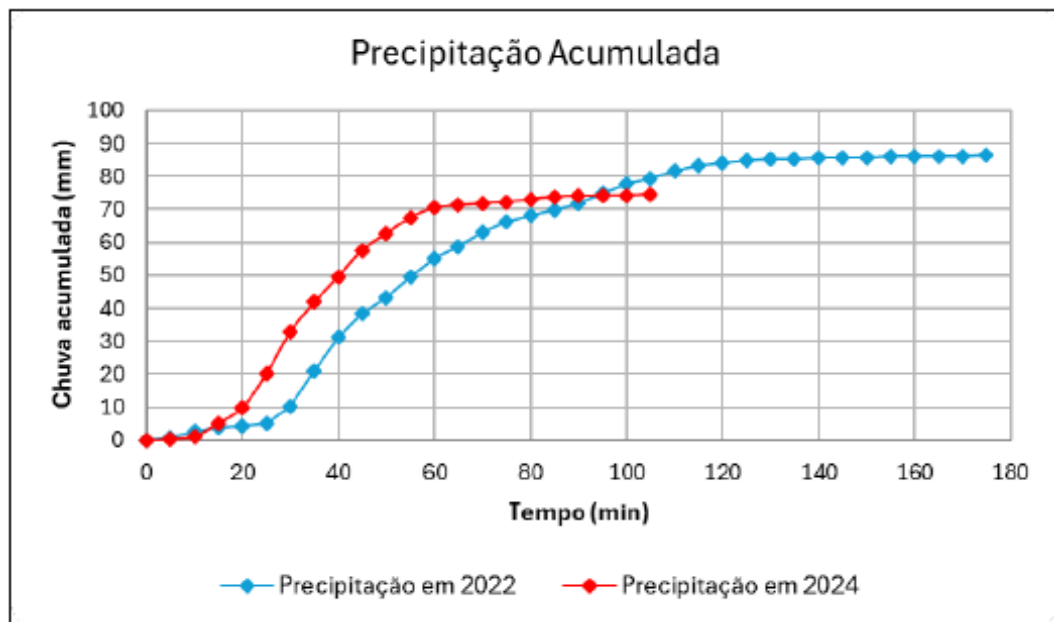
Figura 17 – Comparativo entra as precipitações ocorridas em 2022 e 2024

A chuva que ocasionou o rompimento foi registrada pela estação pluviométrica E7, instalada próxima ao Parque Lagoa do Nado, que apontou uma duração de 1 hora e 45 minutos (105 minutos) e um volume de chuva acumulada de 74,40 mm. Em 2022, a mesma estação, registrou uma chuva que teve aproximadamente 3 horas (180 minutos) e volume acumulado de 86,40 mm, ou seja, 12 mm a mais em relação a de 2024, sem que acontecesse o colapso. A Figura 17 apresenta um gráfico comparativo com os dados dessas precipitações.

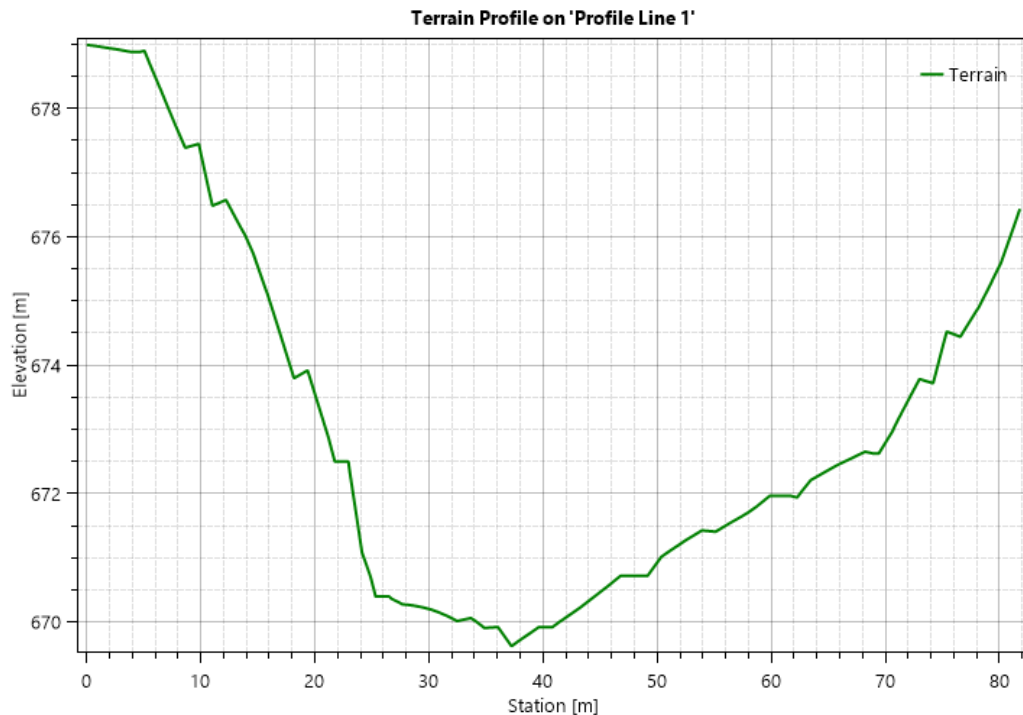
Figura 23 – Seção Transversal do trecho de condição de contorno

Pelo gráfico, é possível observar que as principais profundidades da calha do rio se dão entre os trechos 30 a 60 m no eixo das abcissas, o que representa elevações que variam aproximadamente de 670 a 672 m, pelo eixo das coordenadas. Utilizou-se a formulação padrão de inclinação ($\Delta y / \Delta x$) para calcular uma inclinação de 0,67%, sendo tal valor adotado como a Profundidade Normal do trecho.

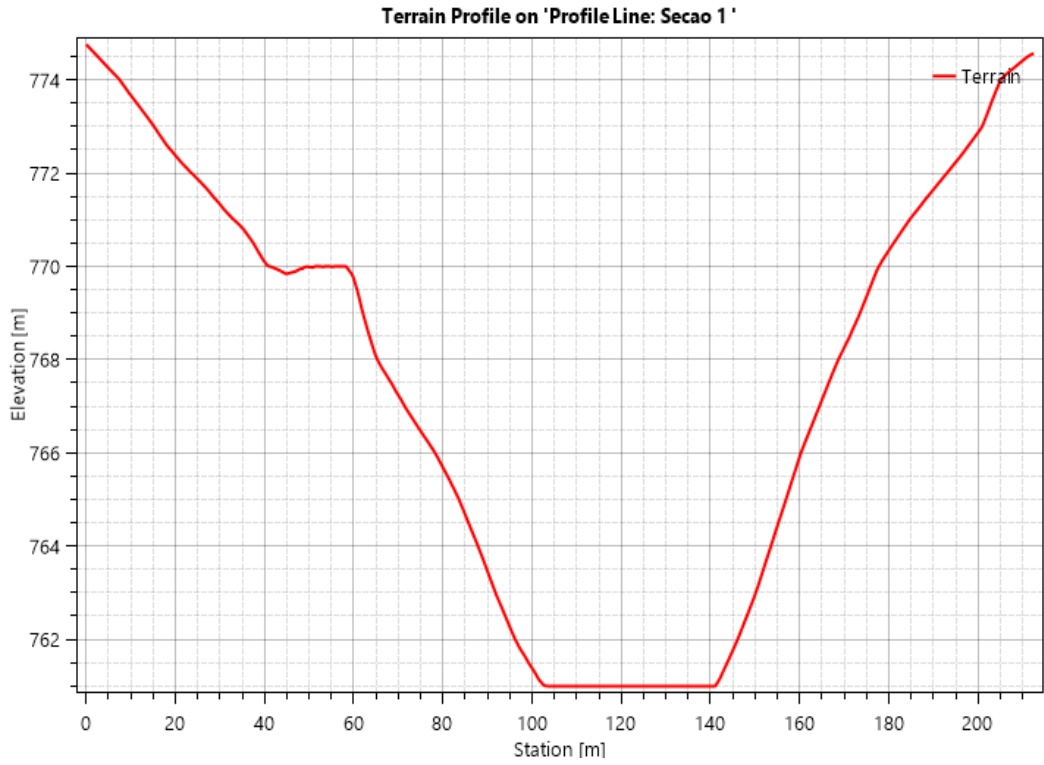
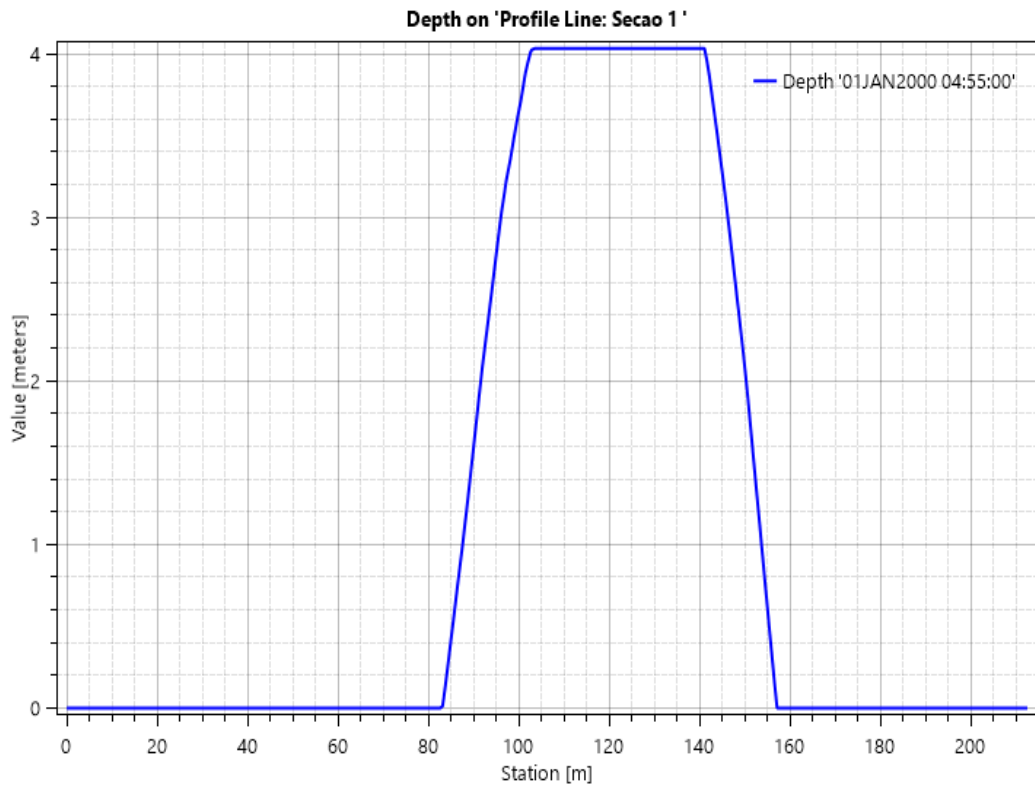
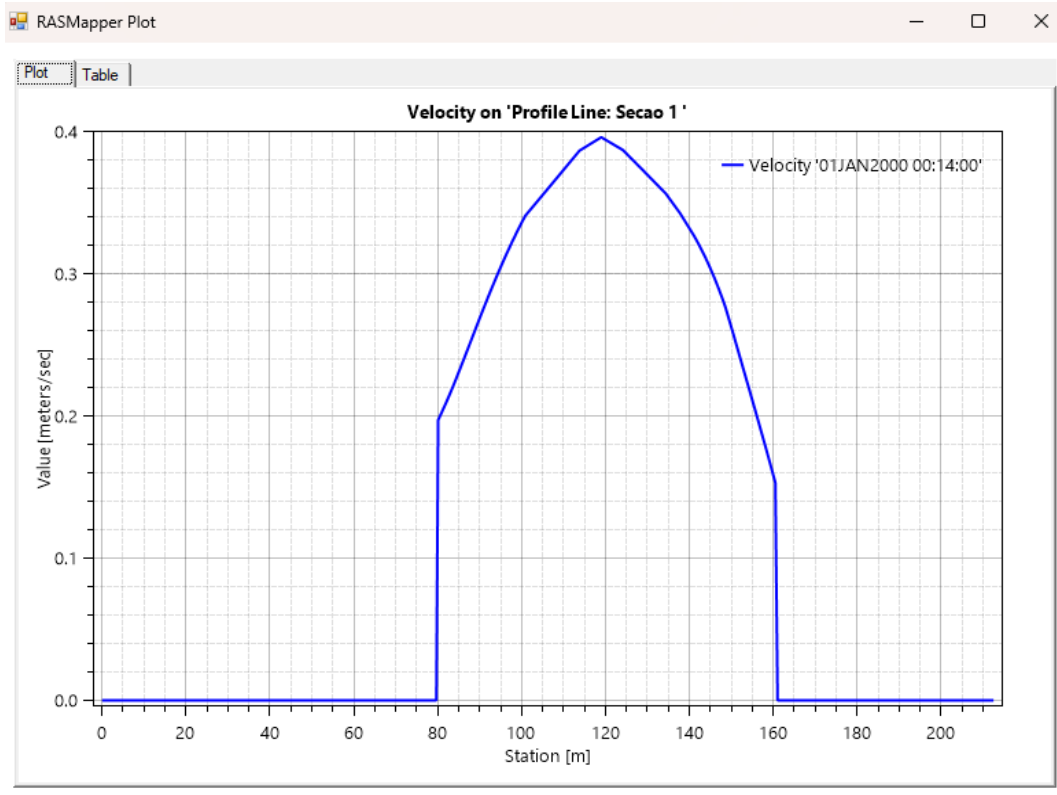
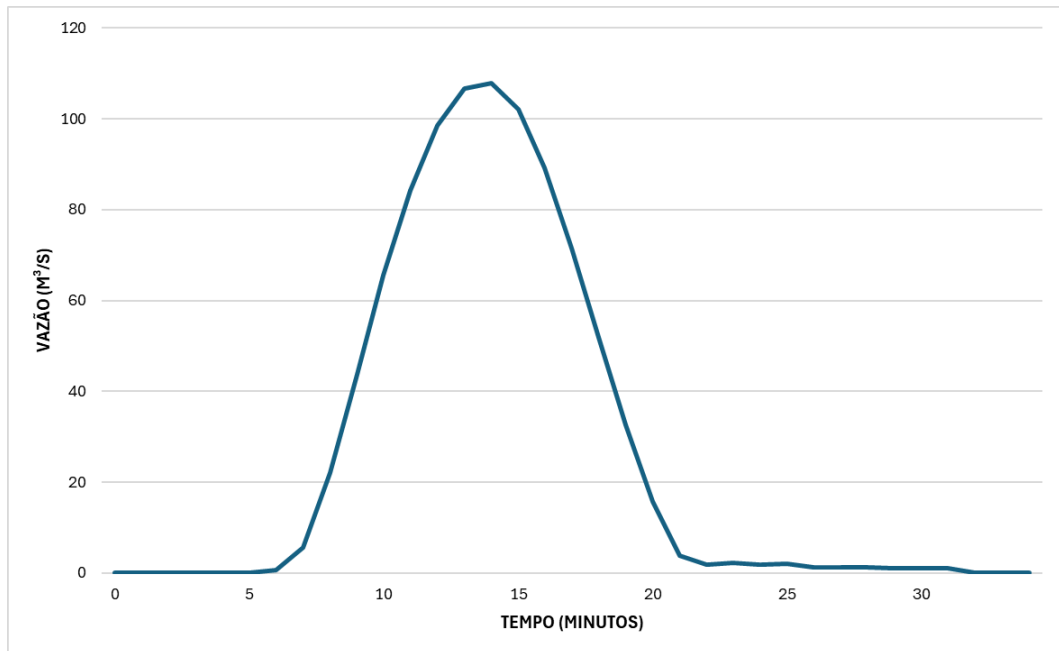
Figura 28 – Perfil do terreno (Seção 1)

Figura 29 – Profundidade da água (Seção 1)

Figura 30 – Velocidade da água (Seção 1)

Figura 31 – Hidrograma da onda de cheia (Seção 1)

Os gráficos demonstrados pelas Figuras 28 e 29 indicam que a profundidade da água segue o perfil do terreno. A seção 1 comporta-se como uma calha, de acordo com as cotas topográficas, o que contribui com a profundidade máxima de aproximadamente 4 metros. Tal

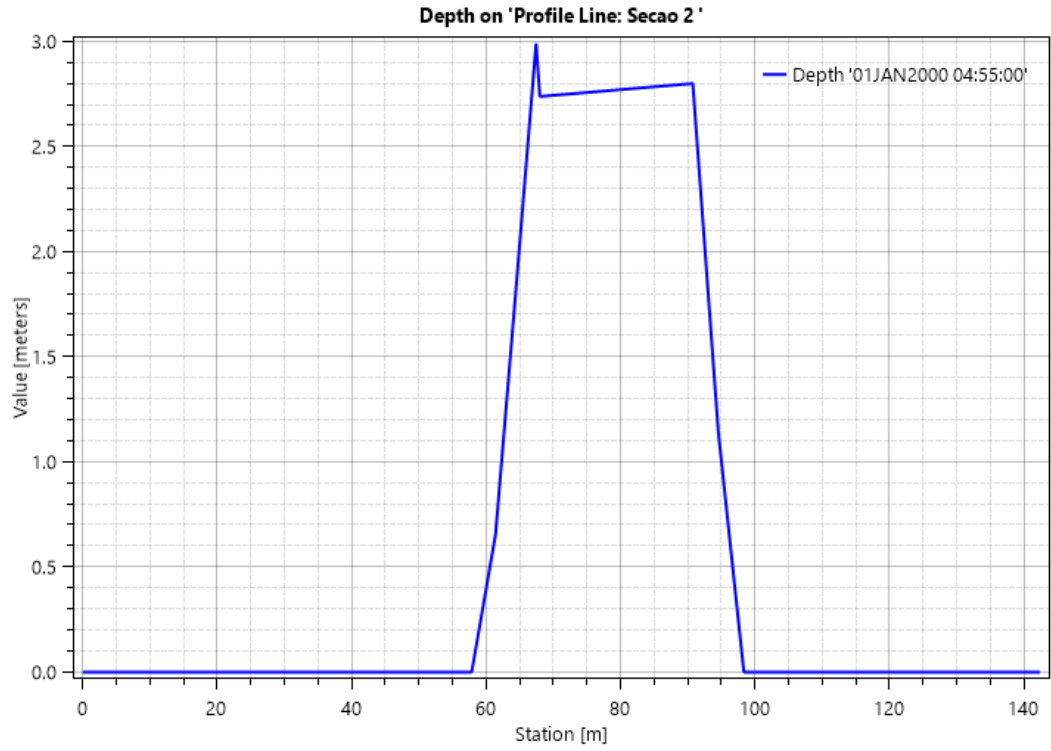
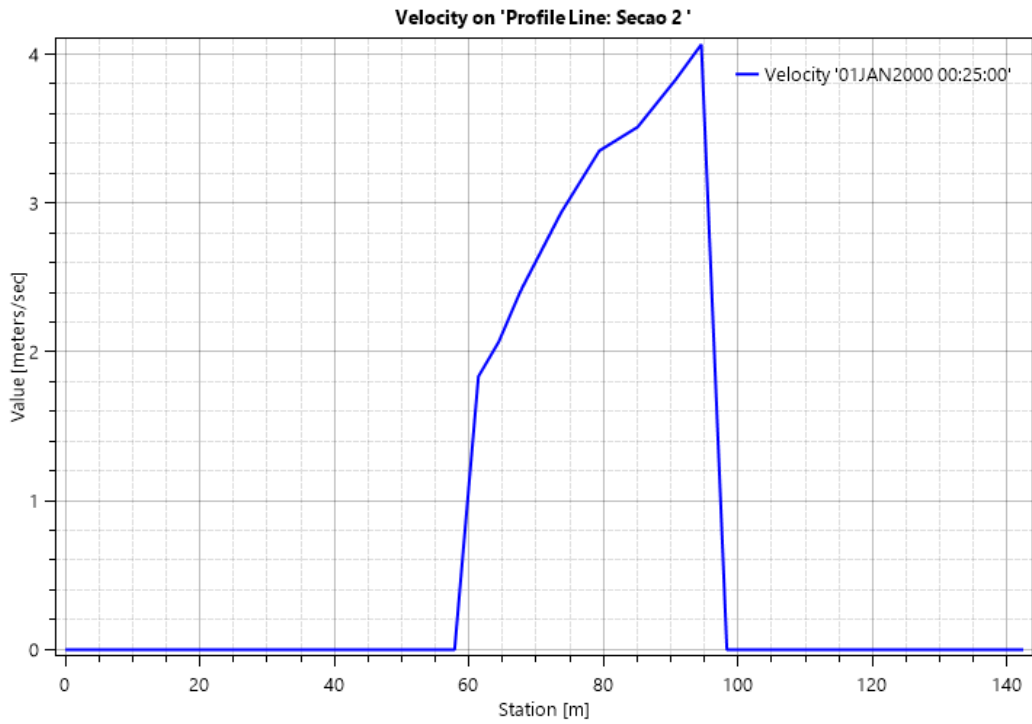
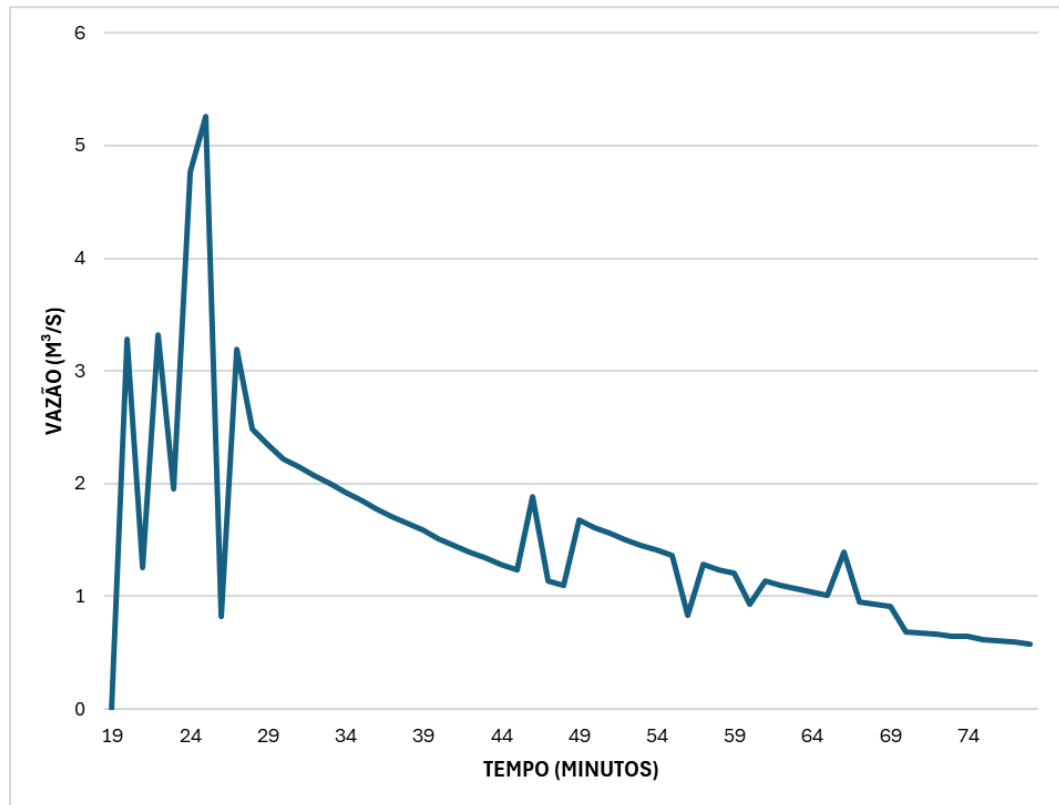
Figura 32 – Perfil do terreno (Seção 2)

Figura 33 – Profundidade da água (Seção 2)

Figura 34 – Velocidade da água (Seção 2)

Figura 35 – Hidrograma da onda de cheia (Seção 2)

Perpendicularmente à seção 2, para possibilitar a continuação do escoamento, realizou-se uma modificação no terreno (MDT) através da ferramenta “Lines;Channel”, que caracteriza-se por um corte na seção, gerando cotas topográficas mais baixas. A edição fez-se necessária devido à uma grande descontinuidade da mancha de inundação no local, o que não faz sentido pela proximidade da seção à barragem. Apesar de tal edição ser um procedimento comum, pode acarretar nos resultados obtidos, como se observa no gráfico da Figura 35.

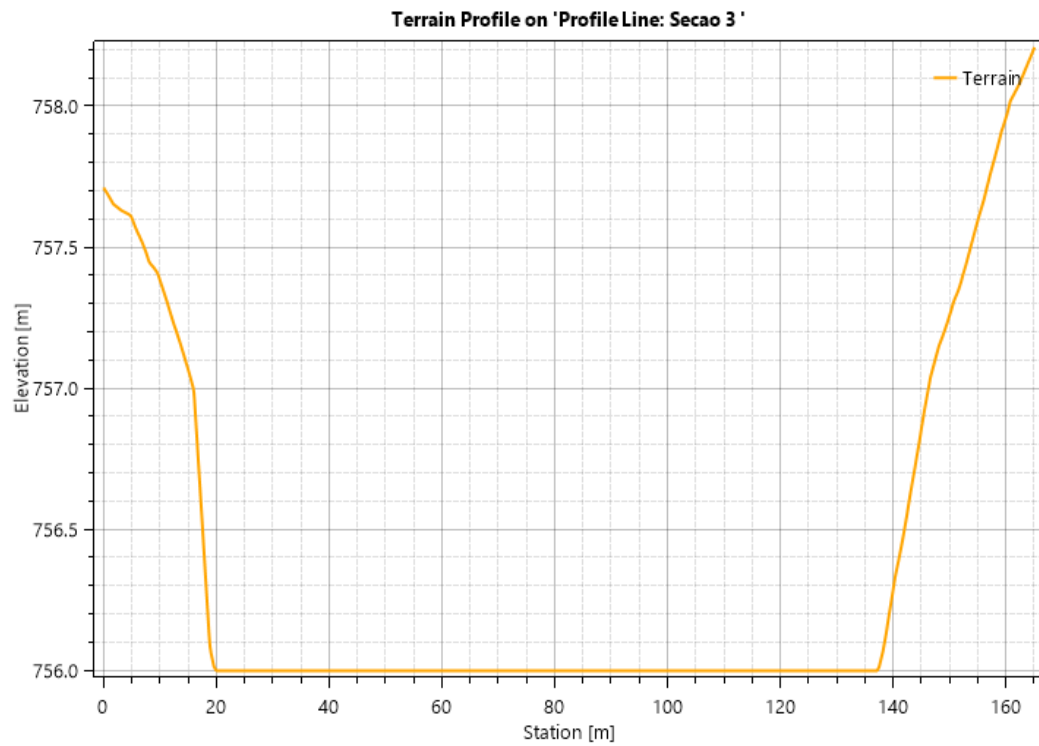
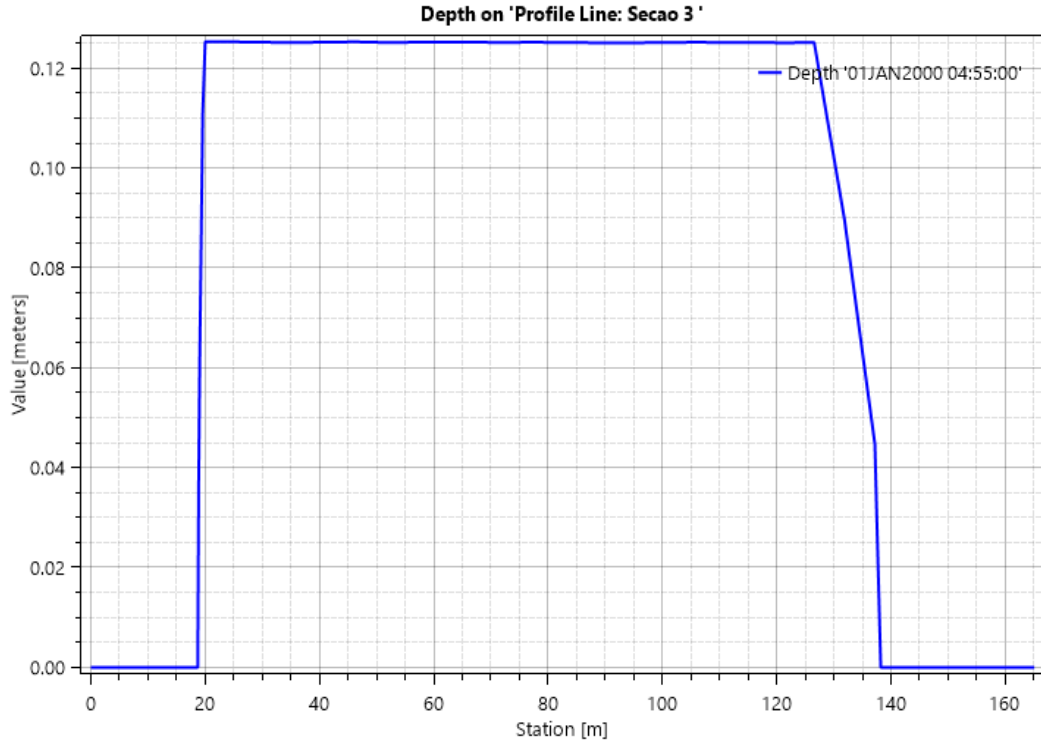
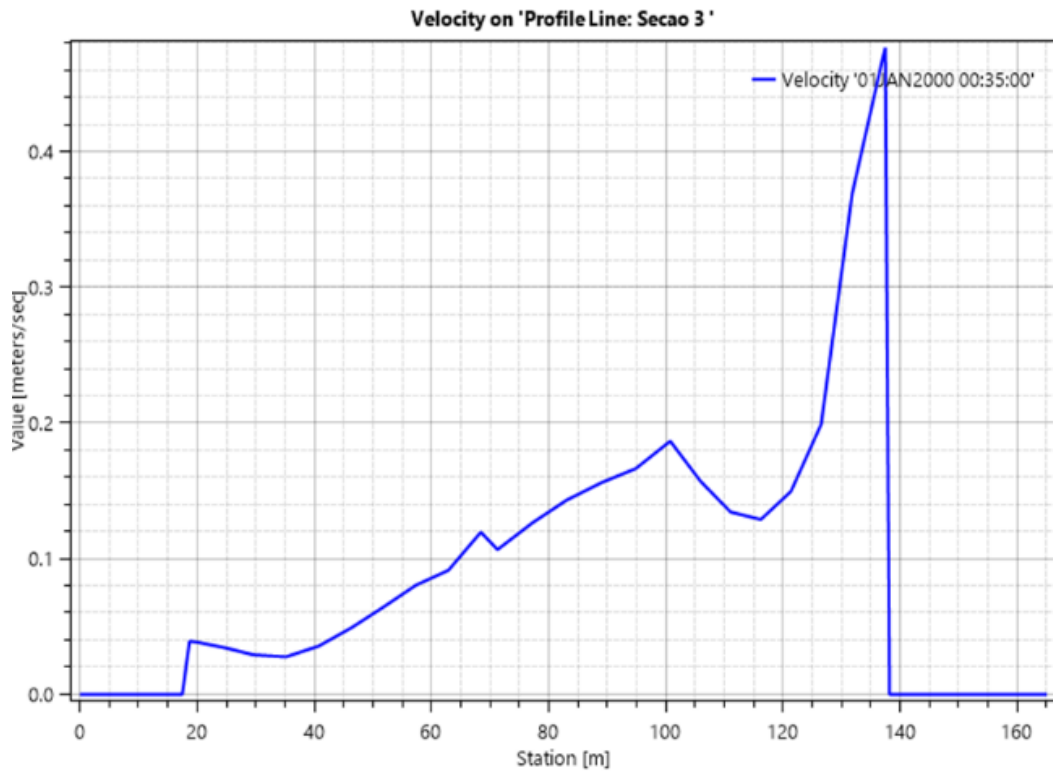
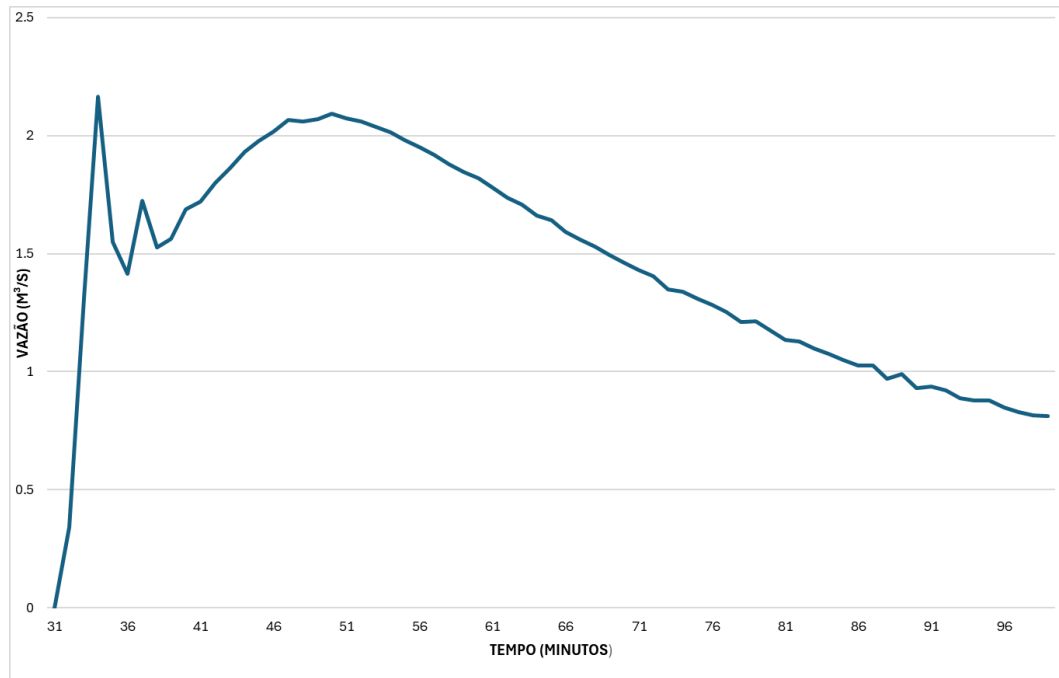
Figura 36 – Perfil do terreno (Seção 3)

Figura 37 – Profundidade da água (Seção 3)

Figura 38 – Velocidade da água (Seção 3)

Figura 39 – Hidrograma da onda de cheia (Seção 3)

Diferentemente das anteriores, esta seção apresenta 120 metros de terreno plano e praticamente uniforme (Figura 36). Isso gera uma área maior para o escoamento atingir, gerando profundidades menores, sendo de apenas 12 cm, de acordo com a Figura 37. A vazão de pico foi superior a 2 m³/s, sendo que, a região alagou-se após 30 minutos do rompimento da barragem e demorou cerca de 3 horas para que o amortecimento da cheia acontecesse, conforme demonstrado pelo o hidrograma na Figura 39. A velocidade reduziu consideravelmente em comparação com a Seção 2, apontado pela Figura 38, o que já era esperado pelo fato da redução da vazão e pela topografia do local.

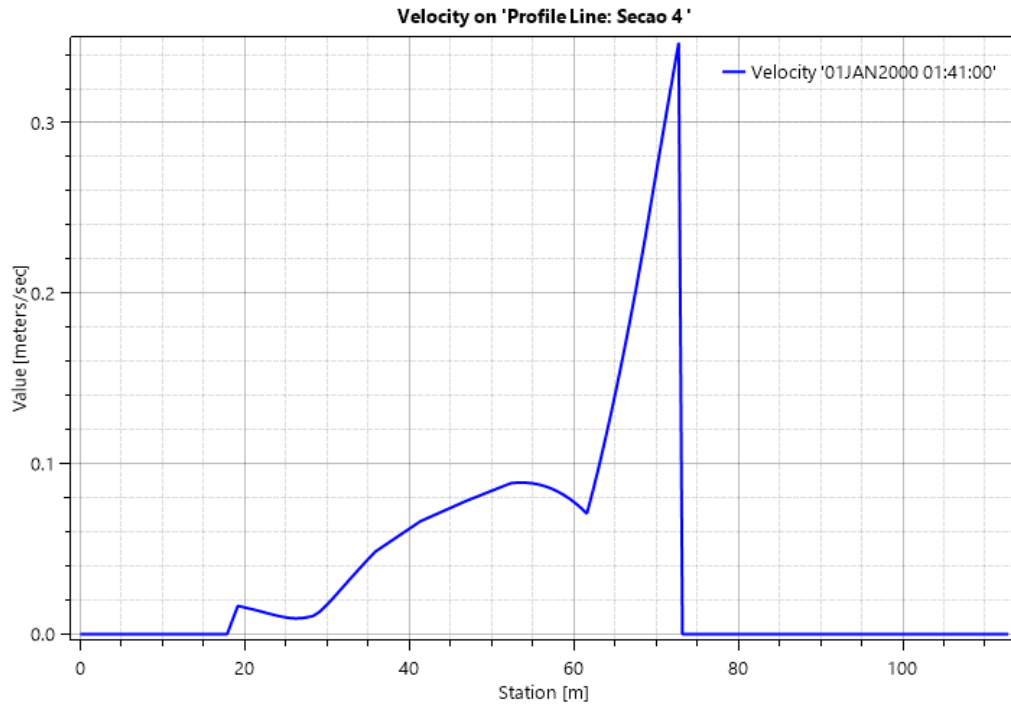
Figura 40 – Perfil do terreno (Seção 4)
Terrain Profile on 'Profile Line: Secao 4'

Figura 41 – Profundidade da água (Seção 4)

Figura 42 – Velocidade da água (Seção 4)

Figura 43 – Hidrograma da onda de cheia (Seção 4)

Ao contrário da anterior, a topografia desta seção caracteriza-se por cotas mais baixas, em sua região central, exatamente nas vias de tráfego, e cotas mais elevadas nas extremidades, exposto pela Figura 40. Com isso, a profundidade da água alcançou 80 cm, no momento da

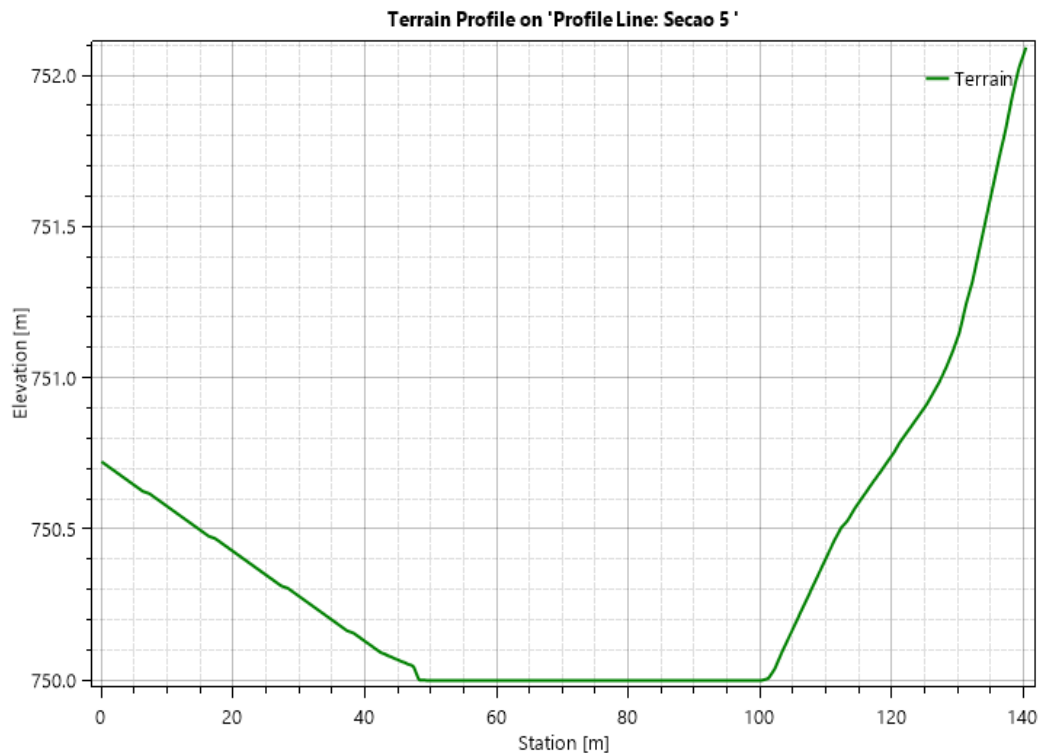
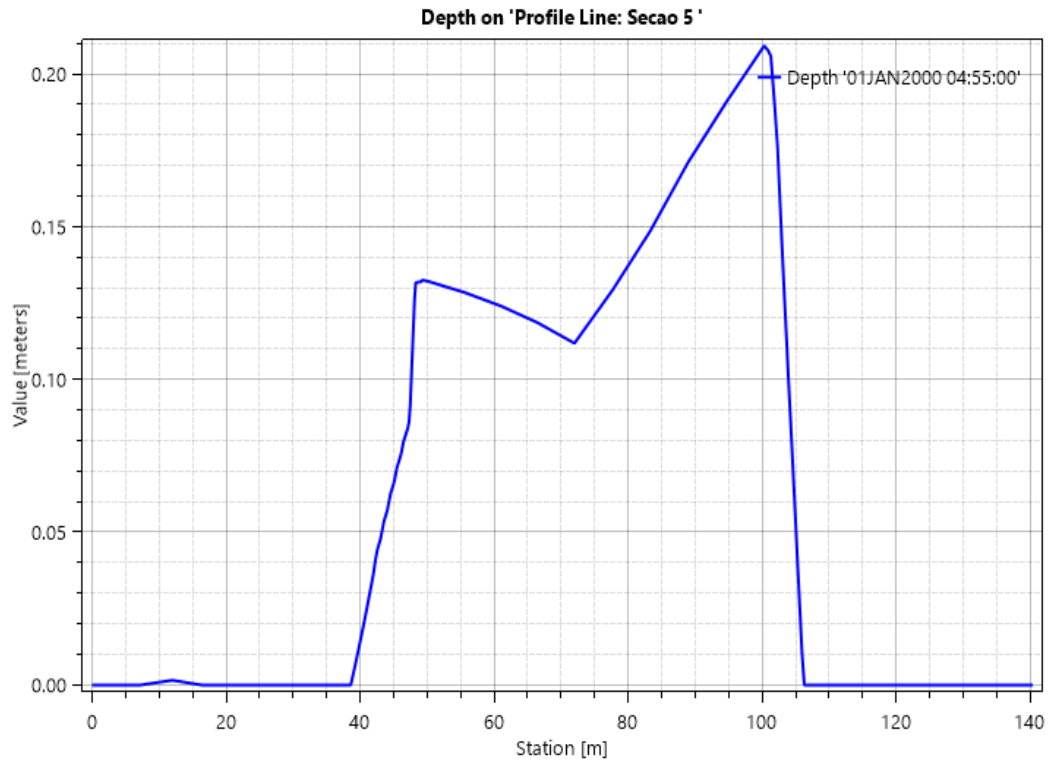
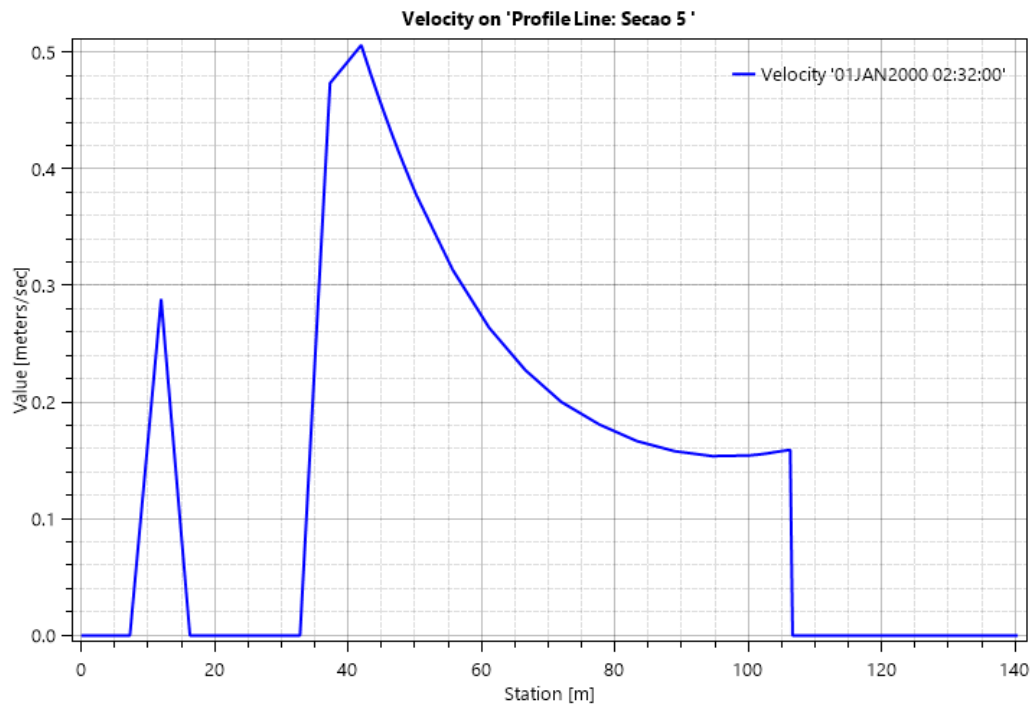
Figura 44 – Perfil do terreno (Seção 5)

Figura 45 – Profundidade da água (Seção 5)

Figura 46 – Velocidade da água (Seção 5)

Figura 47 – Hidrograma da onda de cheia (Seção 5)

Foi necessário realizar a mesma modificação da Seção 2, para que o escoamento continuasse a ocorrer de forma mais contínua possível, afetando principalmente os gráficos de profundidade e velocidade (Figura 45 e Figura 46). Apesar disso é correto afirmar que a profundidade máxima certamente atingiu de 12 a 20 cm. Já no hidrograma de cheia, Figura 47, o amortecimento continua acontecendo, observando-se que a região foi alagada cerca de duas horas após o rompimento da barragem, atingindo o valor máximo de vazão de apenas 0,8 m³/s.

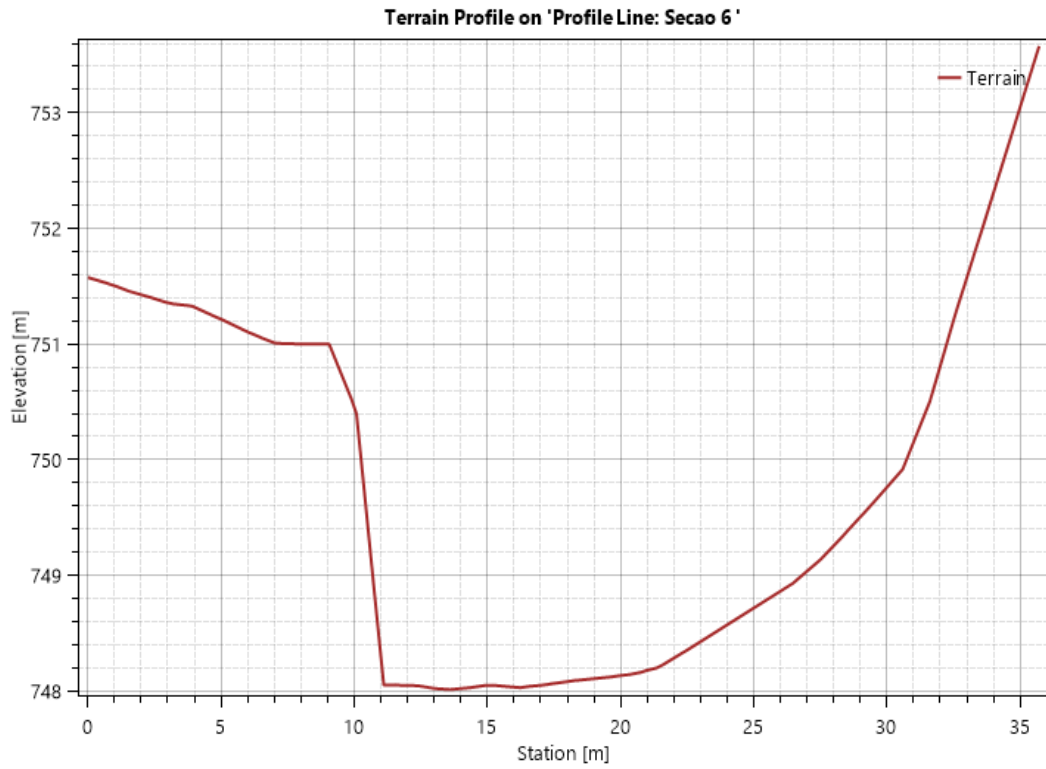
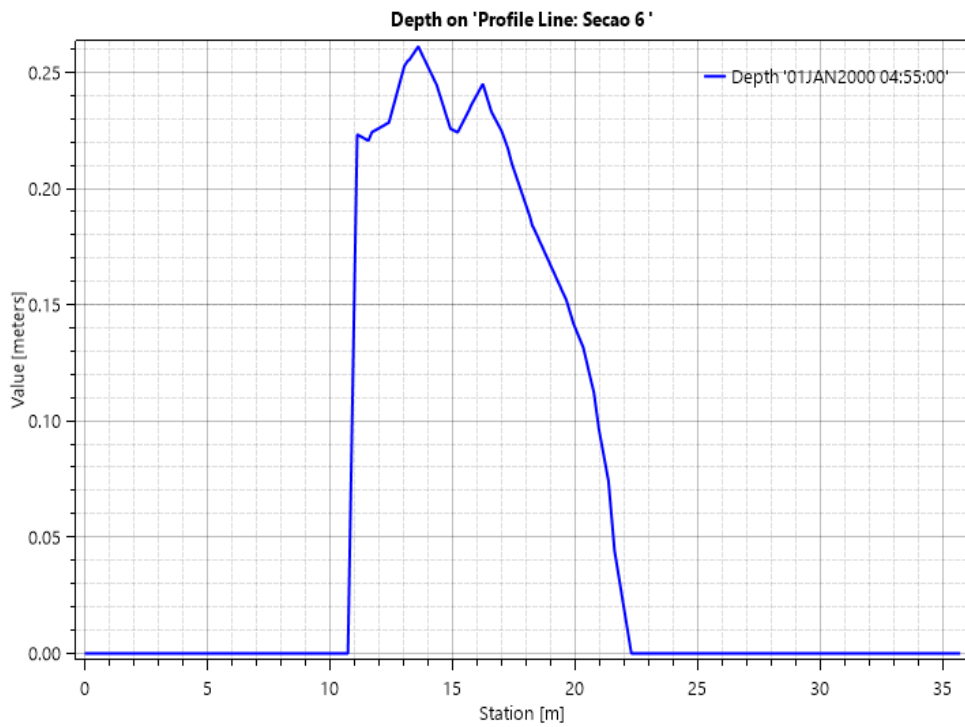
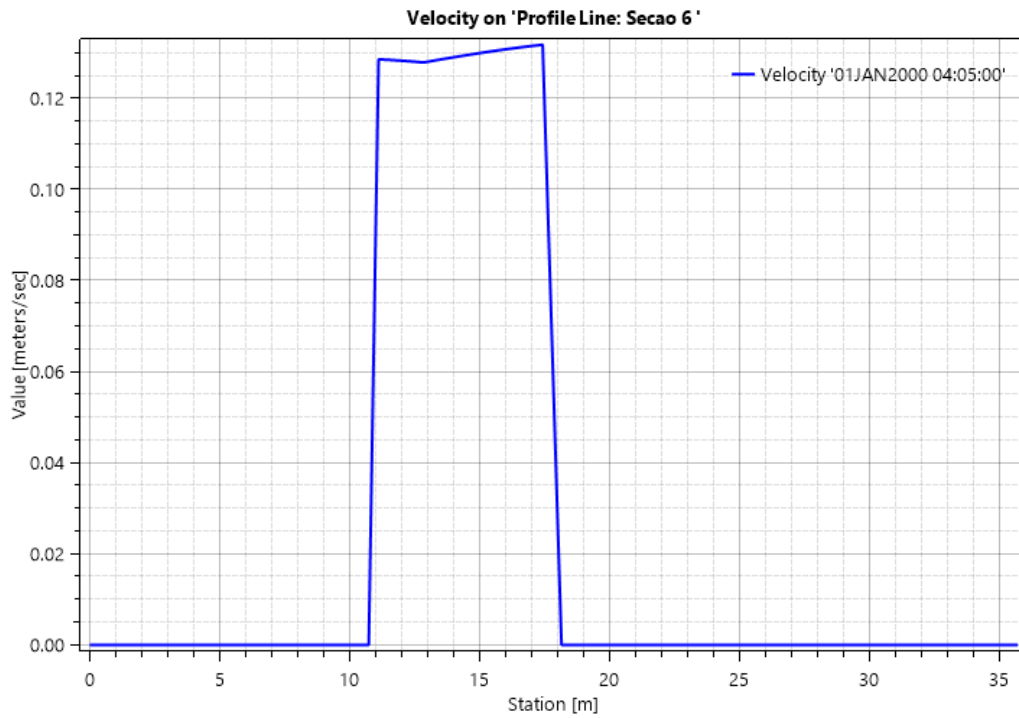
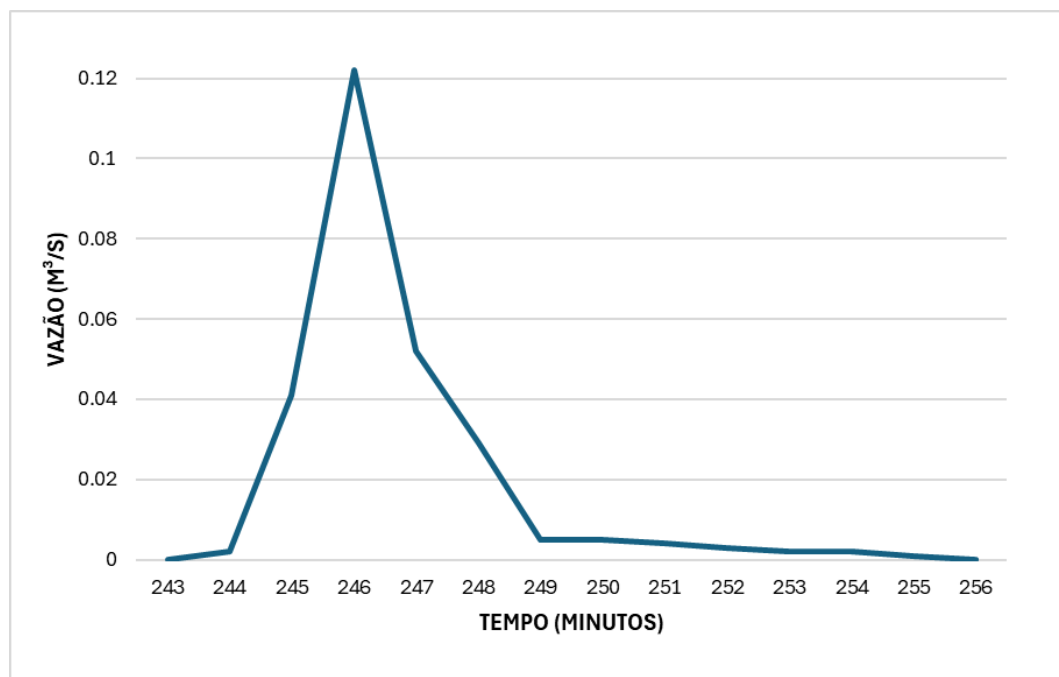
Figura 48 – Perfil do terreno (Seção 6)

Figura 49– Profundidade da água (Seção 6)

Figura 50 – Velocidade da água (Seção 6)

Figura 51 – Hidrograma da onda de cheia (Seção 6)

Por se tratar do trecho final da mancha de inundação, os resultados obtidos e apontados pelas Figura 49, Figura 50 e Figura 51 refletem dados poucos significativos, principalmente no que se diz respeito ao hidrograma de cheia, apresentando um valor máximo de apenas 0,12 m³/s. Entretanto, observa-se o fato de a região ser atingida pela inundação após quatro horas do rompimento. O rápido amortecimento, cerca de 10 minutos, caracteriza o final da mancha de inundação.

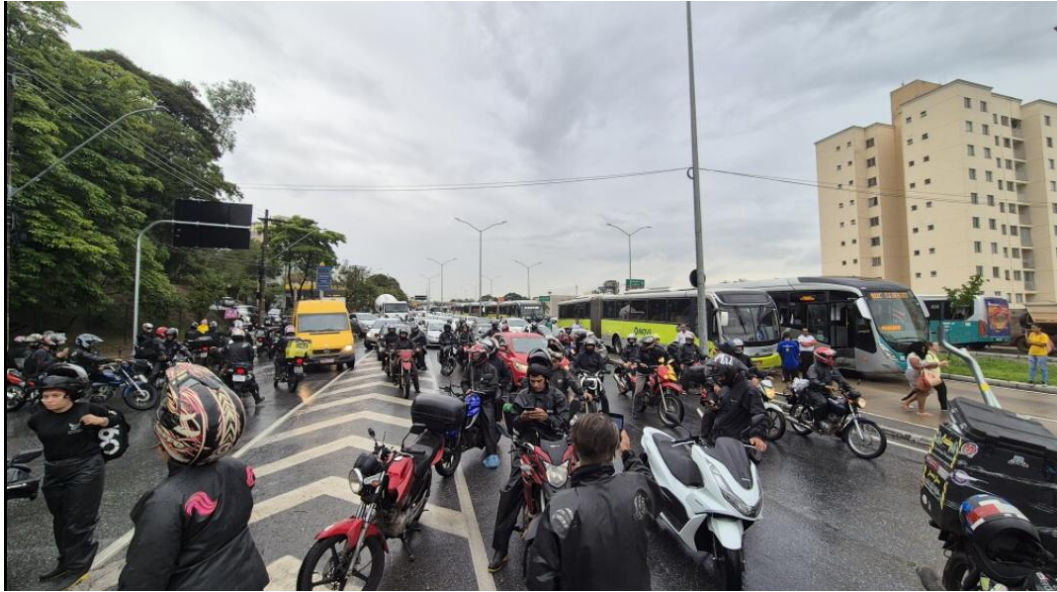
Figura 52 – Congestionamento na Avenida Dom Pedro I devido ao rompimento

Entretanto, algumas reportagens auxiliam de certa forma na validação de alguns dos resultados atingidos. Conforme noticiado por diversos veículos de imprensa (Gazeta, 2024; O Tempo 2024; Itatiaia 2024), a água do reservatório atingiu a Avenida Dom Pedro I, causando a interdição do trecho e gerando um congestionamento de 8 Km, conforme demonstrado pela Figura 52. Isso atesta a presença do escoamento por toda a região das Seções 1 e 2.

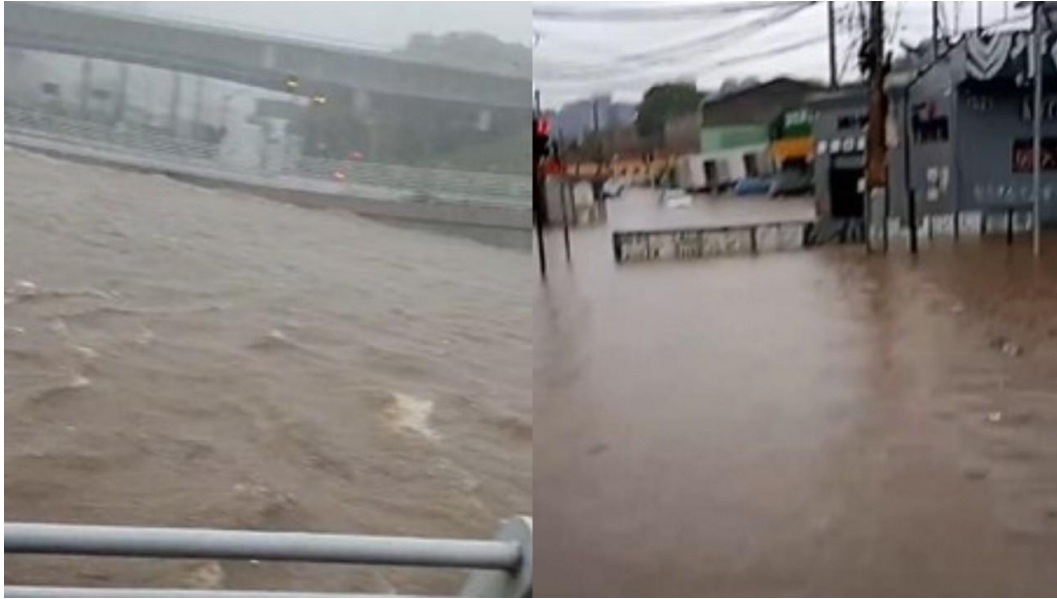
Figura 53 – Alagamento da Avenida Vilarinho

Além disso, segundo Villela (2024), Brasil de Fato MG, especialistas relataram que o rompimento alagou avenidas próximas ao parque e foi responsável pelo transbordamento da bacia de retenção de chuvas da Avenida Vilarinho. Comprovando tal fato, Abalen (2024), de O Tempo Cidades, registrou o transbordamento da estrutura de captação, conforme demonstrado pela Figura 53. Isso confirma que, além da forte chuva, o rompimento pode ter tido um papel fundamental no alagamento da Avenida Vilarinho, onde foi posicionado a Seção 5. Um fato interessante é que a bacia de retenção possui um volume de cerca de 10.000 m³, ou seja, cerca de 13% do volume de água presente no reservatório, já seria o suficiente para o total transbordamento da bacia.
