INSTITUTO FEDERAL DE EDUCAÇÃO CIÊNCIA E TECNOLOGIA DE
MINAS GERAIS – CAMPUS OURO PRETO

**APLICAÇÃO DA FOTOGRAMETRIA DIGITAL E DSM NO LEVANTAMENTO DA
IGREJA NOSSA SENHORA DO ROSÁRIO DOS HOMENS PRETOS DE
DIAMANTINA**

Trabalho de conclusão de curso apresentado ao curso De Pós-Graduação em Gestão e Conservação do Patrimônio Cultural do Instituto Federal de Minas Gerais - *Campus* Ouro Preto para obtenção do título de especialista em Gestão e Conservação do Patrimônio Cultural.

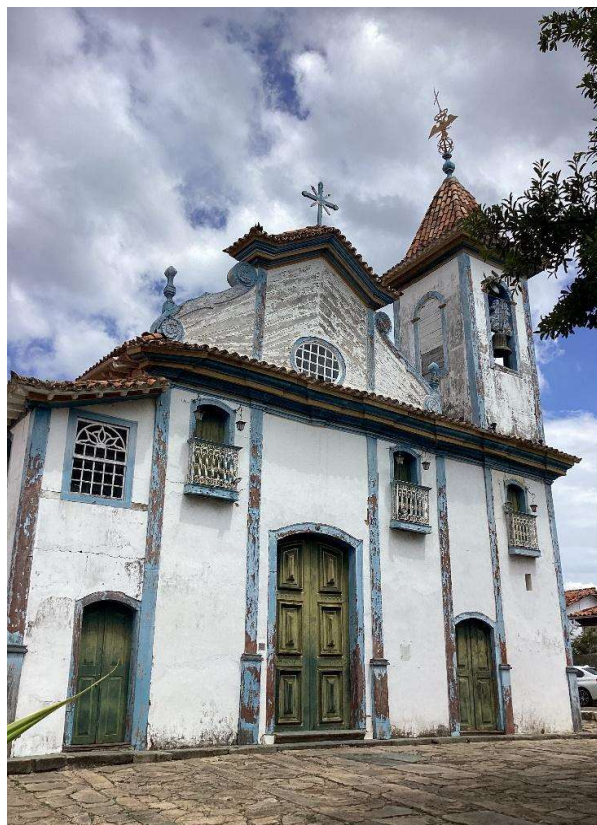
FIGURA 3 – Fachada noroeste da Igreja Nossa Senhora do Rosário dos Homens Pretos.
Fonte: Autor, 2024.

As fachadas são apresentadas nas imagens abaixo. (FIGURA 3,4,5 e 6).

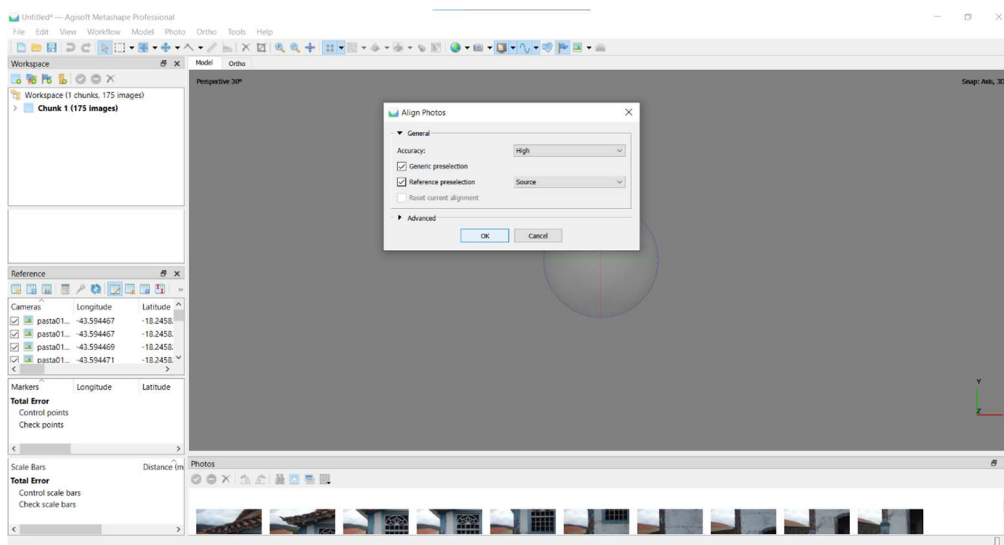
Para se obter um equilíbrio entre precisão e velocidade de processamento, foi selecionada a opção de alta (*High*) acuidade (*Accuracy*) na caixa de diálogo do comando *Align Photos*. A opção *Generic preselection* realiza um pareamento prévio de imagens semelhantes, com menor acurácia, a fim de se otimizar o processo evitando posterior despendimento de tempo pelo *software* ao tentar parear imagens defeituosas. O comando *Reference preselection* realiza o pareamento das imagens utilizando a distância da câmera de captura como referência, para isto a opção *Source* na caixa de diálogo deve ser selecionada. As duas opções foram selecionadas a fim de se obter um melhor desempenho no processamento (FIGURA 11).

FIGURA 11 - Configurações do comando *Align Photos*.
 Fonte: Autor, 2024.

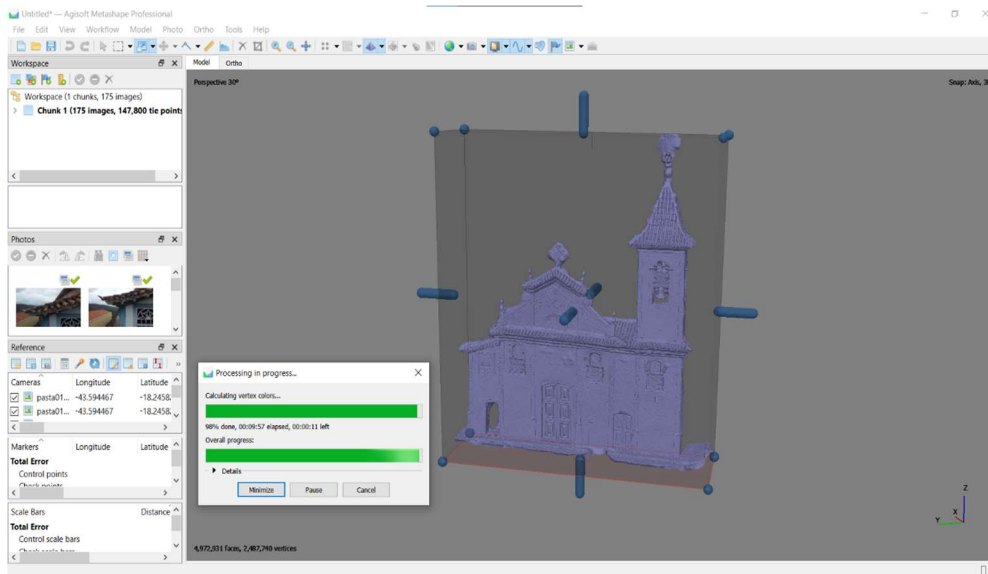
A criação do mapa de profundidade (*Depth Map*) se dá através da criação de uma imagem em tons de cinza onde cada pixel representa a profundidade, distância entre a câmera e superfície objeto, onde tons mais claros apresentam maior proximidade, enquanto tons mais cinzas representam maior distância entre a câmera e o objeto (FIGURA 16).

FIGURA 16 - Processamento do *Depth Map*.
Fonte: Autor, 2024.

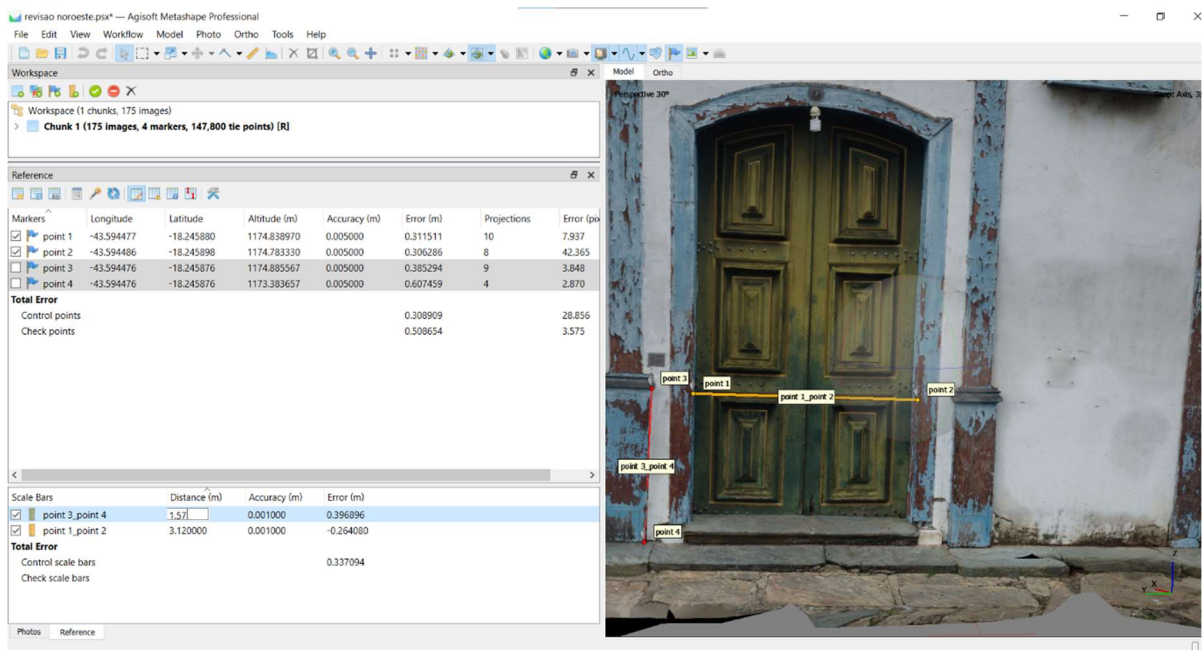
Ao selecionar a opção *Create Scale Bar* o software disponibiliza o menu *Scale Bars*. Na opção *Distance* entre cada ponto foi inserida a medida correspondente. A margem de erro foi verificada e minimizada a partir do ajuste dos pontos nas fotos marcadas com a bandeira azul (FIGURA 31).

FIGURA 31 – Inserção de medidas tomadas *in loco*.
 Fonte: Autor, 2024.

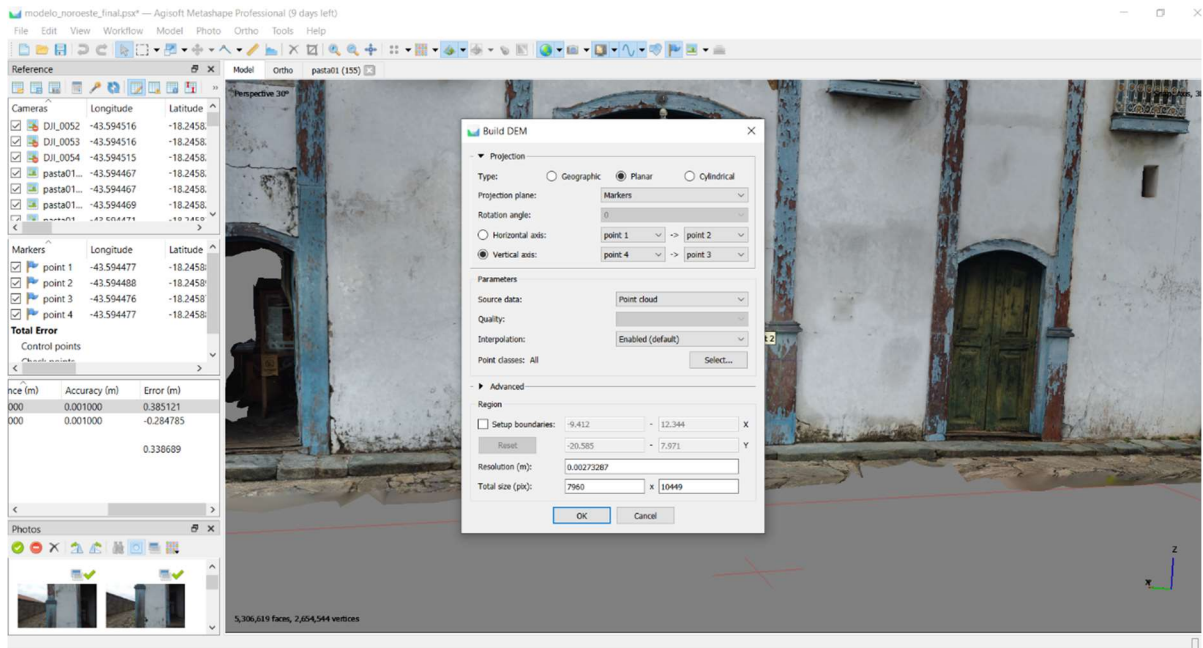
Ao selecionar o comando *Build DEM* uma caixa de diálogo é exibida, onde os parâmetros do modelo de elevação são definidos. O tipo de projeção (*Projection type*) escolhido foi o planar (*Planar*), onde o *software* permite a projeção do modelo em um plano definido pelo usuário, determinado pelo conjunto de marcadores, esta a projeção ideal para geração de modelos de fachadas. Em seguida, o plano de projeção (*Projection plane*) e orientação da projeção é selecionado em função dos marcadores (*Markers*). Foi selecionado o eixo vertical (*Vertical axis*), seguindo a orientação: do ponto 4 ao ponto 3 (*Point 4 -> Point 3*). A origem dos dados (*Source data*) selecionada foi da nuvem de pontos (*Point cloud*) e a interpolação (*Interpolation*) foi habilitada (*Enabled*), desse modo o *software* calcula o modelo para todas as áreas visíveis do cenário. O valor de resolução (*Resolution*) utilizado foi de 0,00273287 m, e o tamanho total (*Total size*) foi de 7960 x 10449 *pixels*. Esse valores são calculados pelo *software* a partir da nuvem de pontos gerada previamente (FIGURA 33).

FIGURA 33 - Parâmetros do comando *Build DEM*.
Fonte: Autor, 2024.

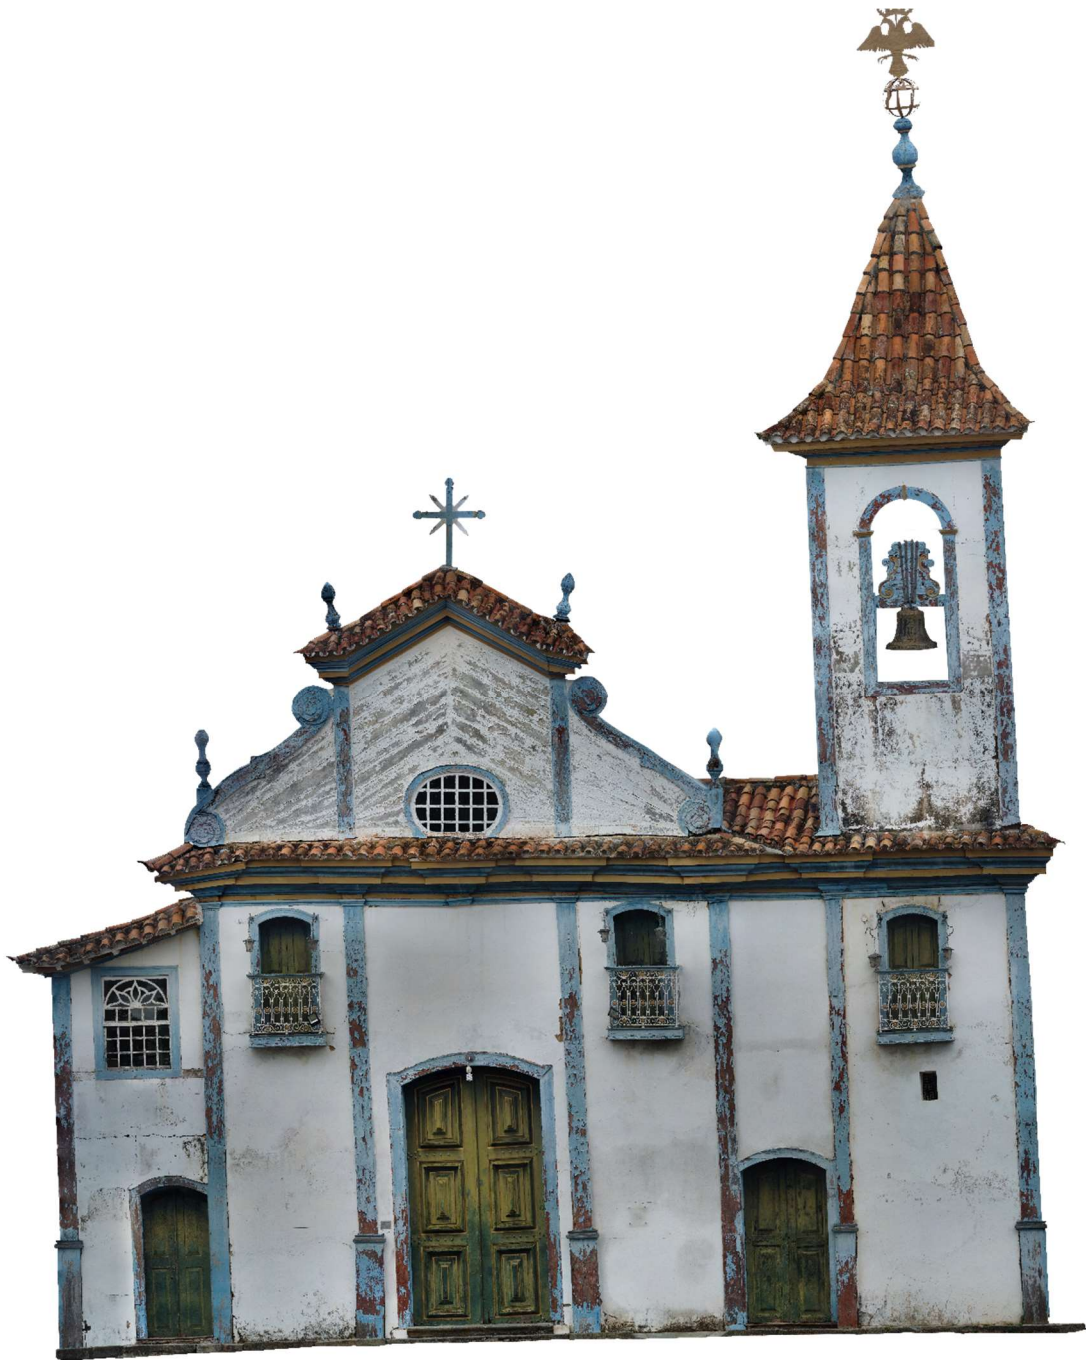
FIGURA 41 - Resultado final da ortofoto editada. Fachada Noroeste. Sem escala.
Fonte: Autor, 2024.

Após edição, as ortofotos foram criadas (FIGURAS 41, 42, 43, 44, 45).

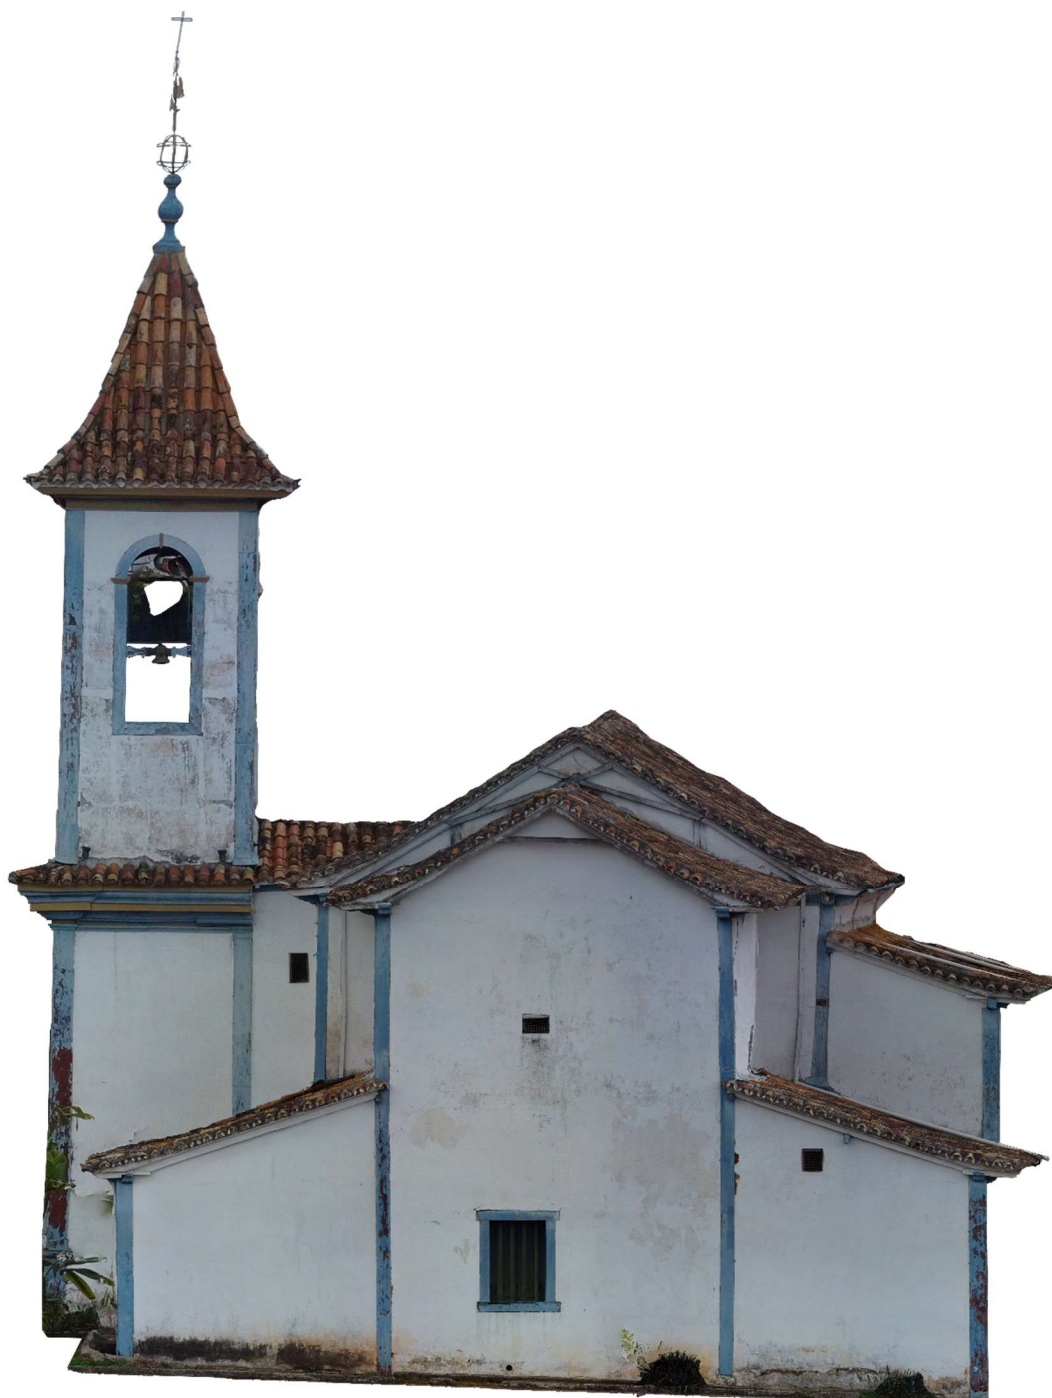
FIGURA 42 - Resultado final da ortofoto editada. Fachada Sudeste. Sem escala.
Fonte: Autor, 2025.

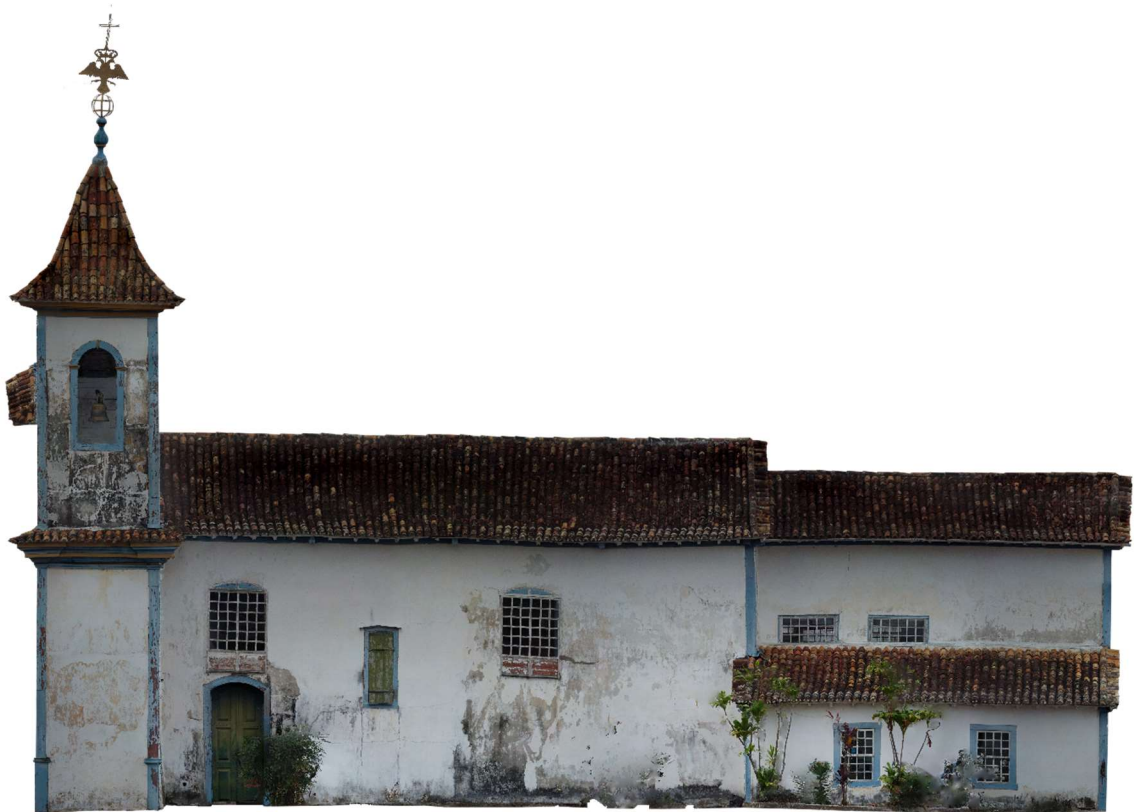
FIGURA 43 - Resultado final da ortofoto editada. Fachada Sudoeste. Sem escala.
Fonte: Autor, 2025.

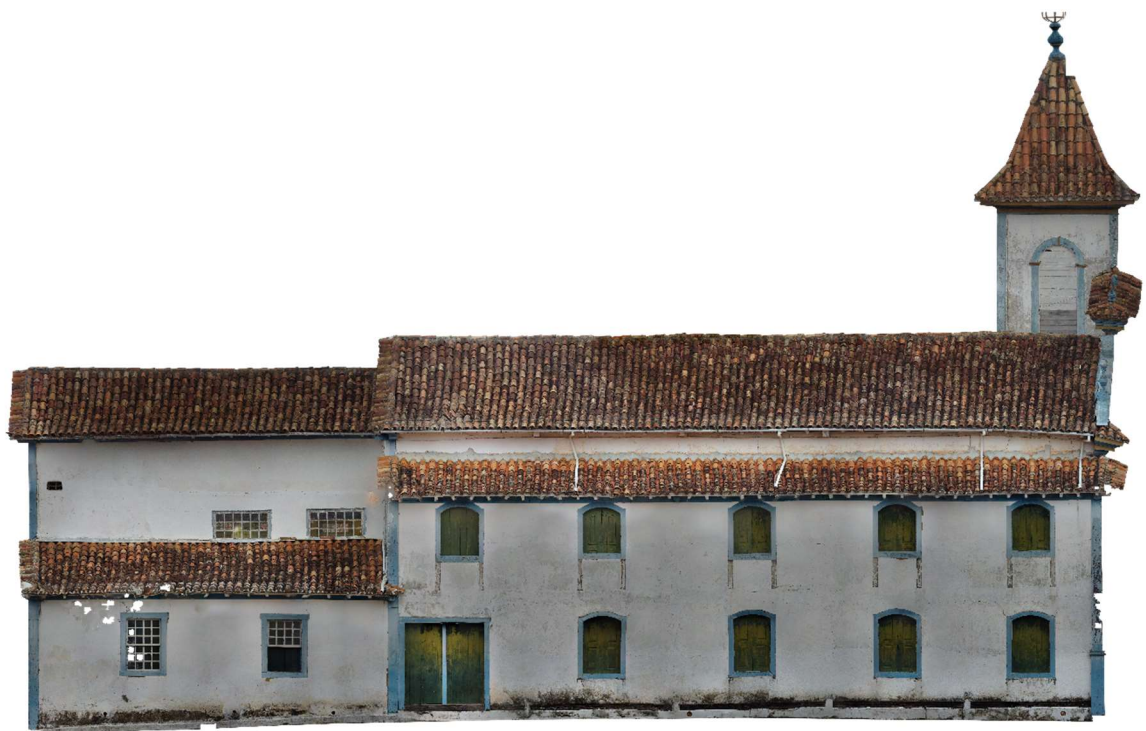
FIGURA 44 - Resultado final da ortofoto editada. Fachada Nordeste. Sem escala.
Fonte: Autor, 2025.

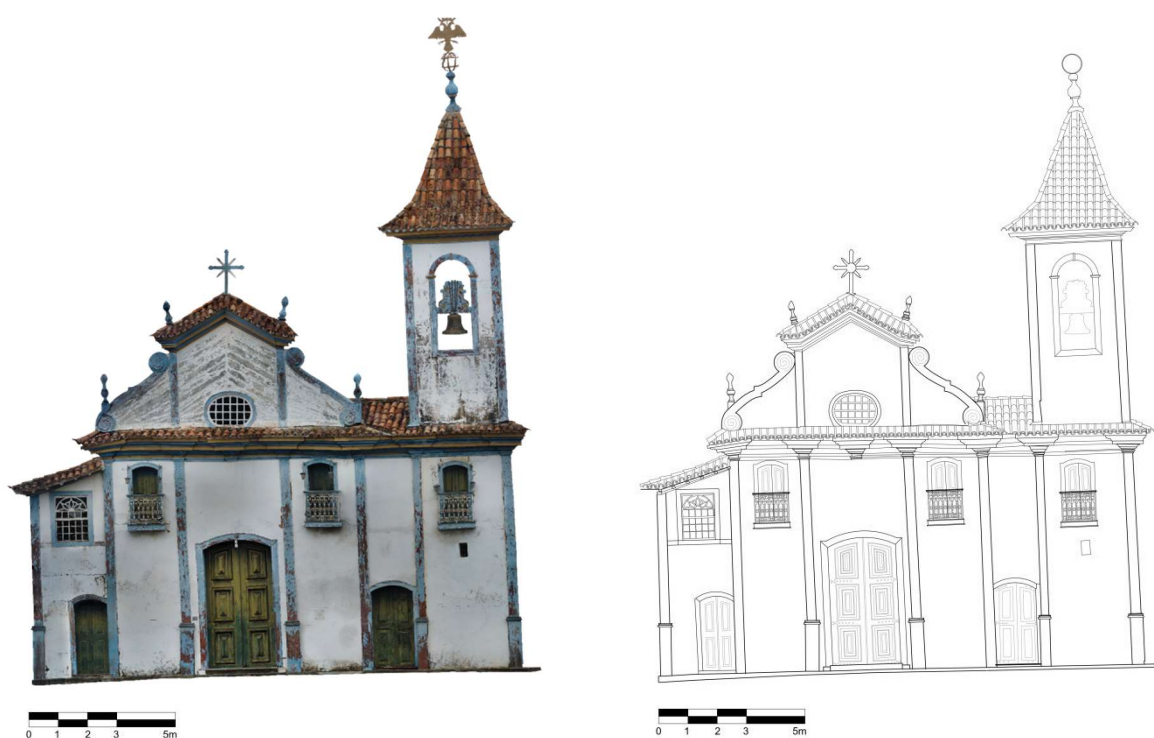
Para demonstrar a aplicação da técnica abordada neste trabalho, foi utilizada a ortofoto da fachada noroeste para criação de seu mapa de dano. Esta fachada foi escolhida por ser a que apresenta maiores detalhes e apresentar danos mais recorrentes. Para isto foi elaborado o desenho técnico da elevação da fachada no *software* AutoCAD (Autodesk AutoCAD 2023) (FIGURA 58).

FIGURA 58 – Ortofoto (esquerda) e desenho técnico (direita) da fachada noroeste.
Fonte: Autor, 2025.
