**INSTITUTO FEDERAL DE MINAS GERAIS CAMPUS OURO PRETO
TECNOLOGIA EM CONSERVAÇÃO E RESTAURO**

**Avaliação da Eficiência do Tombamento como Medida de Preservação da
Ponte Dom Bosco**

Trabalho de Conclusão de curso apresentado à banca examinadora do Instituto Federal de Minas Gerais - Campus Ouro Preto como requisito para a obtenção do título de Tecnólogo em Conservação e Restauro.

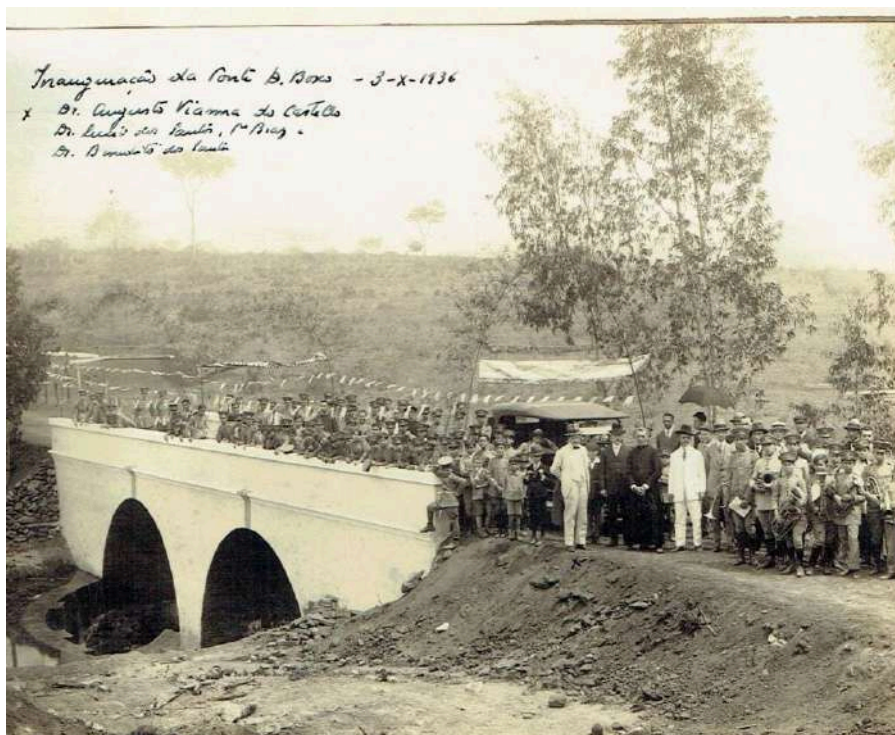
Figura 10 - Inauguração da Ponte Dom Bosco

Além dos dois arcos plenos, a ponte apresenta uma circunferência horizontal posicionada atrás dos arcos, cuja função exata ainda não é claramente compreendida, mas que parece atuar como uma espécie de vertedouro. Outro elemento importante da estrutura é o guarda-corpo, que foi cuidadosamente integrado à ponte, reforçando tanto a segurança quanto a estética. A inauguração da ponte em 1936 (figura 10), foi um momento marcante que contou com a participação de membros da Escola Dom Bosco, celebrando a conclusão de uma obra que, até hoje, se destaca pela sua solidez e engenhosidade estrutural

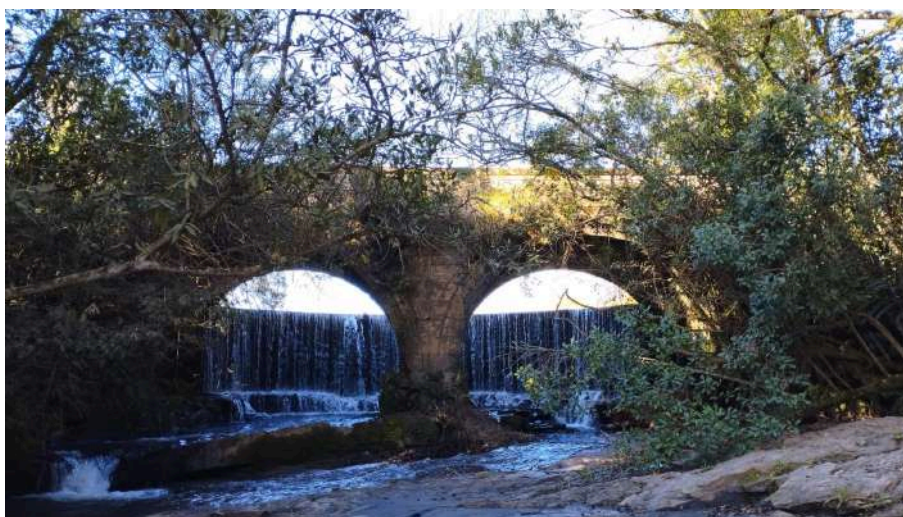
Figura 11 - Ponte Dom Bosco Atualmente

Ao longo dos anos em que as instalações permaneceram inativas, a ponte apresentou sinais claros de deterioração, com perda de parte da sua estrutura e danos causados por fatores químicos e físicos, resultando numa condição crítica (figura 11). De acordo com o inventário de 2007, já se constatava um quadro grave, apontando para a necessidade de uma restauração completa da estrutura.

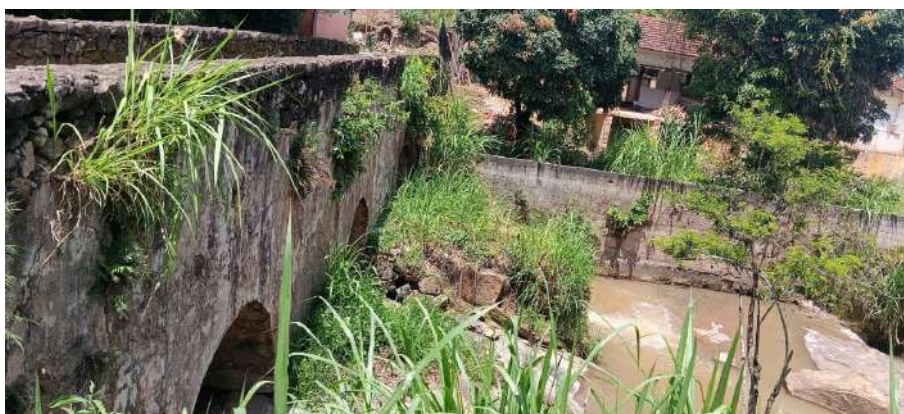
Figura 12 - Ponte do Palácio

Dentre estas pontes, uma das primeiras construídas foi a Ponte do Palácio (figura 10), erguida no século XVIII para viabilizar o acesso ao Palácio dos Governadores em Cachoeira do Campo. Composta por três arcos plenos construídos em pedra, esta ponte permaneceu inalterada desde sua construção. Apesar de ser protegida apenas a nível municipal, tendo seu reconhecimento pela Prefeitura de Ouro Preto, ela permanece em uso constante, e apesar dos danos causados pelo uso inadequado e pela falta de conservação, continua a resistir aos desafios do tempo.

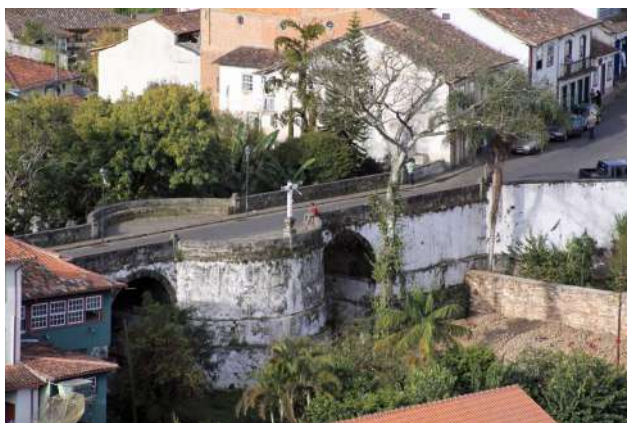
Figura 13: Vista da Ponte de Antônio dias

No mesmo período em que a Ponte do Palácio foi construída, Ouro Preto viu surgir diversas outras pontes com características arquitetônicas semelhantes, cada uma contribuindo para o rico panorama histórico da cidade. Um exemplo notável é a Ponte de Antônio Dias (figura 11), que foi erguida em 1755 e que se destaca por seu

O guarda-corpo da ponte é adornado por um cruzeiro de pedra itacolomy, logo abaixo desse cruzeiro, há assentos de pedra que foram estrategicamente posicionados de modo a formar uma pequena "praça". Este espaço, além de servir como local de descanso para os transeuntes, proporciona um ambiente de convivência social.

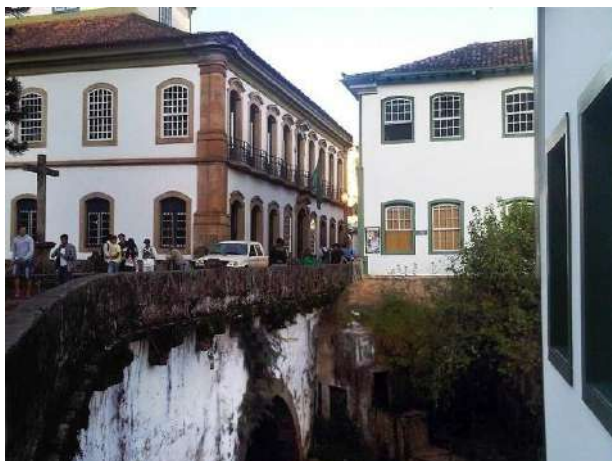
Figura 14: Ponte dos Contos

Outra ponte similar é a Ponte dos Contos (figura 12), que também apresenta características marcantes, como os arcos e os materiais utilizados na construção. As semelhanças entre as pontes de Antônio Dias e dos Contos refletem um padrão arquitetônico consistente da época. Ambas as pontes são tombadas pelo Instituto do Patrimônio Histórico e Artístico Nacional (IPHAN), assim como todas as outras pontes localizadas na sede de Ouro Preto, como a Ponte Seca, Ponte do Pilar e a Ponte do Rosário fazem parte do conjunto arquitetônico da cidade.

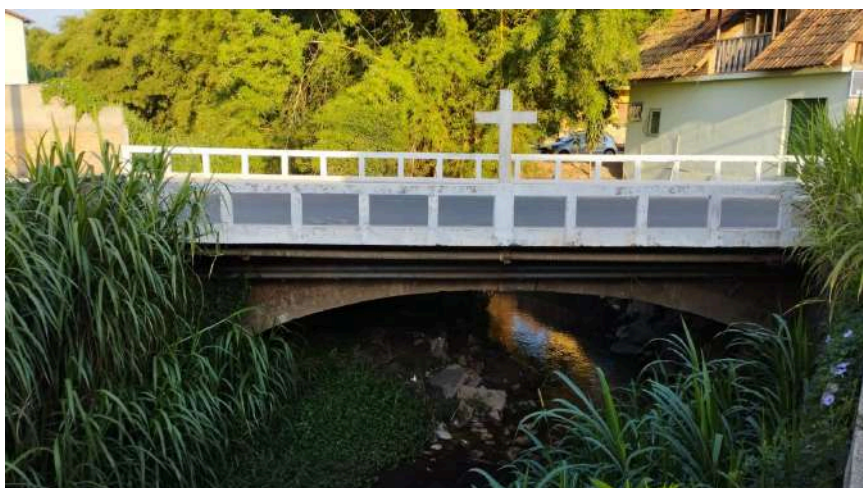
Figura 15 - Ponte do Centro

Em Cachoeira do Campo, destaca-se a Ponte do Centro (figura 13), localizada próxima à Praça Prefeito Benedito Xavier. Construída a partir de sua estrutura original, a ponte ainda preserva elementos importantes, como um arco de tijolos de barro visível sob a estrutura. No guarda-corpo, há um cruzeiro com a inscrição da data de 1830, correspondente ao ano de sua construção. Uma placa adjacente, com a data de 1969, indica que a ponte passou por restaurações que podem ter alterado sua configuração original ao longo do tempo.

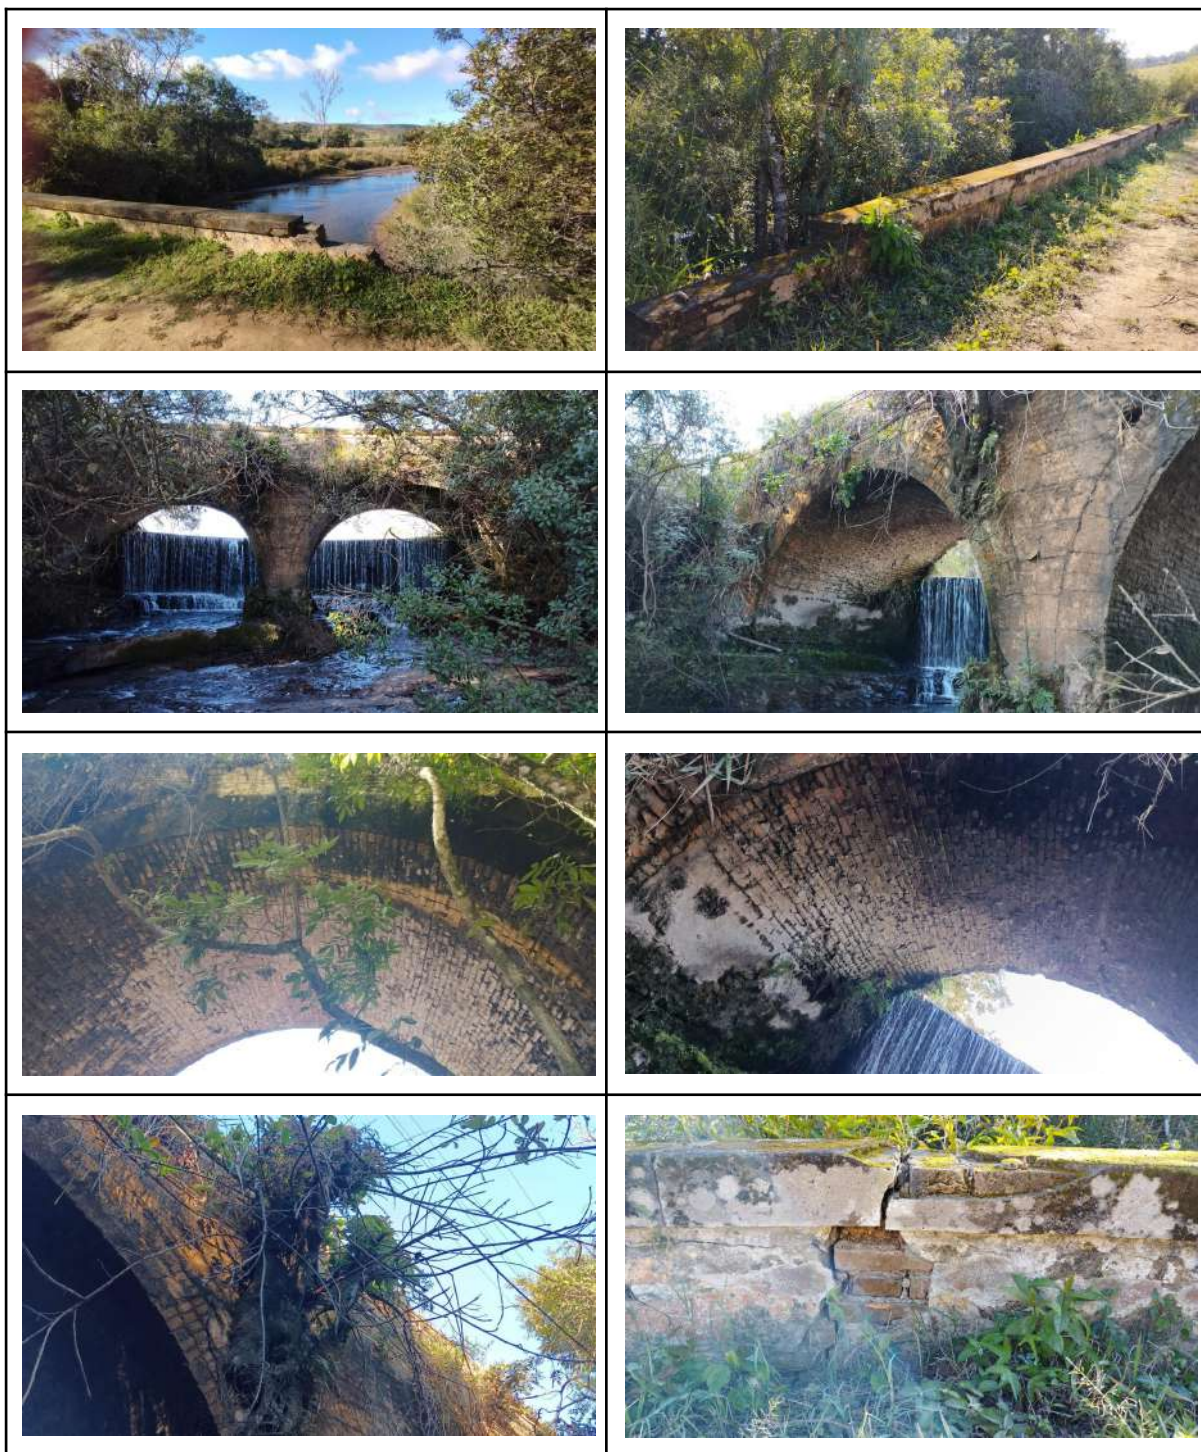
Figura 16: Principais danos observados em julho de 2023.

No caso da Ponte Dom Bosco, percebe-se a ausência dessas ações complementares, o que poderia ter feito uma grande diferença nos danos atualmente presentes na ponte. A vegetação já está entrelaçada na estrutura da ponte, causando fissuras que comprometem a integridade da construção e tornando-a mais vulnerável a esforços adicionais. Essas trincas podem enfraquecer a ponte, especialmente em áreas críticas, como o guarda-corpo, onde já se observa perda significativa de material. Além disso, o revestimento da ponte foi praticamente todo danificado, provavelmente devido ao aumento gradual do nível da água durante as chuvas de verão. Esse desgaste acentuado expõe a estrutura a uma degradação ainda mais rápida, agravando os riscos de danos estruturais severos, como é possível observar nas fotos tiradas em julho de 2023 (figura 16), onde se teve uma melhor visualização dos danos devido ao baixo nível do Rio Maracujá.

Os danos observados na ponte resultam de anos de negligência, durante os quais intervenções simples poderiam ter sido feitas para preservar sua estrutura. A falta de ações preventivas, como a poda regular da vegetação e a limpeza dos arcos, permitiu o acúmulo de musgos e outras plantas, acelerando o processo de

degradação. Essas medidas, embora básicas, teriam sido suficientes para impedir que a ponte chegasse ao estado atual de deterioração.

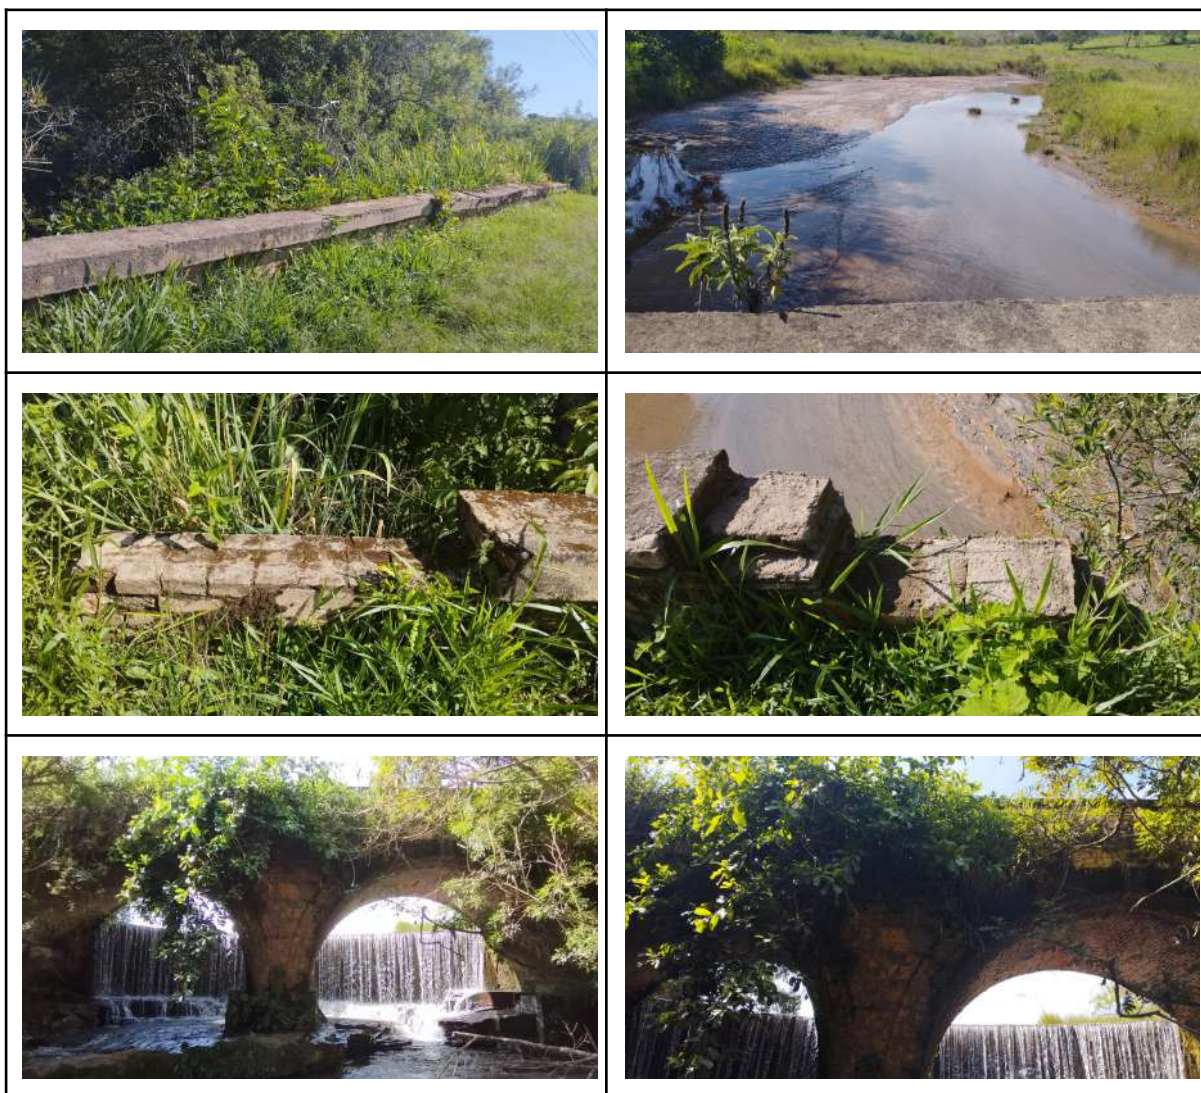
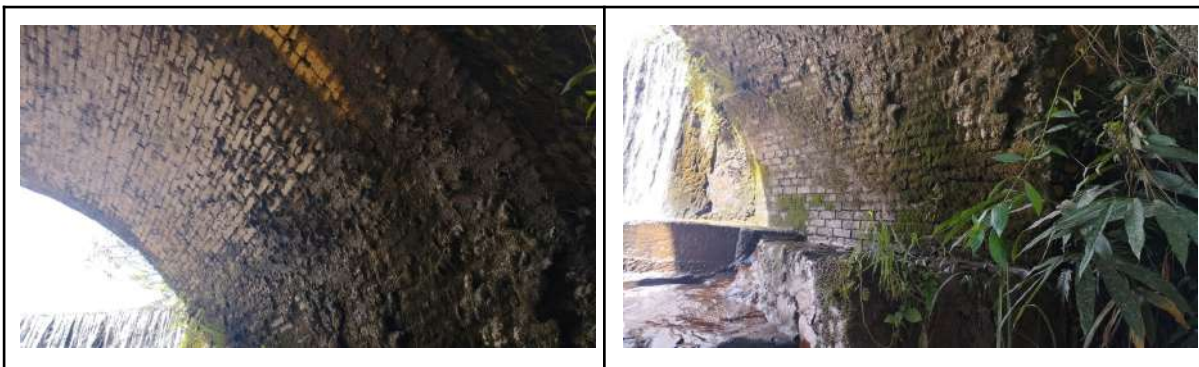
Figura 17: Principais danos observados em dezembro de 2023.

Nas fotos tiradas em dezembro de 2023 (Figura 17), é possível notar o avanço da vegetação, que costuma crescer com mais intensidade durante essa época do ano. No entanto, a ausência de manutenção regular se torna evidente, destacando ainda mais os problemas causados pela falta de cuidado.
