**ESTUDO DE CASO: AVALIAÇÃO DE MANIFESTAÇÕES PATOLÓGICAS EM  
PEÇAS DE CONCRETO**

Trabalho de conclusão de curso apresentado ao curso Bacharelado em Engenharia Civil, do Instituto Federal de Minas Gerais – *Campus* Avançado Piumhi, para obtenção do grau de bacharel em Engenharia Civil.

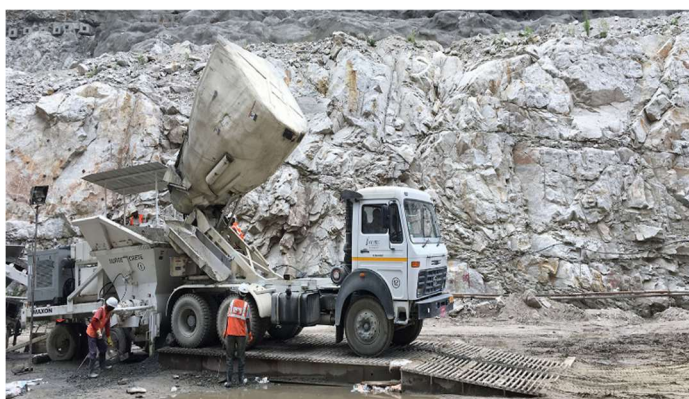
Figura 1: Caminhão basculante do tipo *dumpcrete*

Segundo Pitta (1998), os tipos de veículos utilizados no transporte do concreto podem causar alterações mecânicas (segregação de materiais), decorrente da vibração do transporte, alterações físicas (evaporação da água) ou química (início de pega do concreto) decorrente do tempo entre o amassamento do concreto e início de concretagem. Para garantir a homogeneidade dos materiais e evitar a segregação, é recomendável o uso de caminhão basculante do tipo *dumpcrete* (Figura 5), o qual possui um formato apropriado e chicanas internas. O caminhão-betoneira também é uma opção viável para locais mais próximos. No entanto, caminhões basculantes comuns não devem ser utilizados em concreto com baixo teor de agregado graúdo ou quando estiverem úmidos.

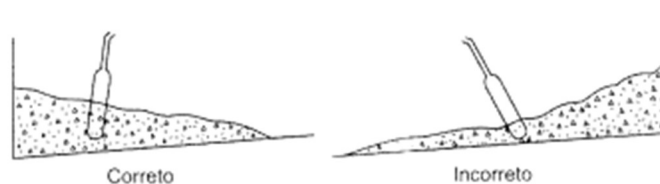
Figura 4: Adensamento do concreto com vibrador de imersão

A norma NBR 14931 (2004) estabelece que na utilização de vibradores por imersão, a camada deve ter espessura aproximada a  $3/4$  do comprimento da agulha, o vibrador deve estar inserido a 10 cm na camada interior e recomenda-se a que o vibrador esteja na vertical (Figura 7).

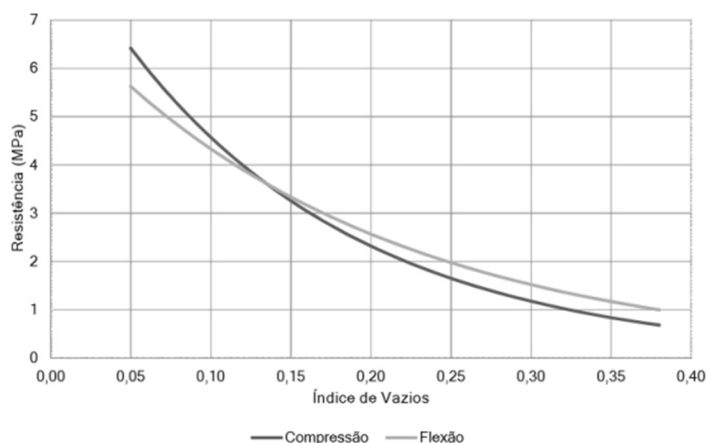
Gráfico 2: Resistência do concreto em função do índice de vazio

No entanto a falta de vibração produz um concreto com mais vazios o que impacta diretamente na resistência (gráfico 2).

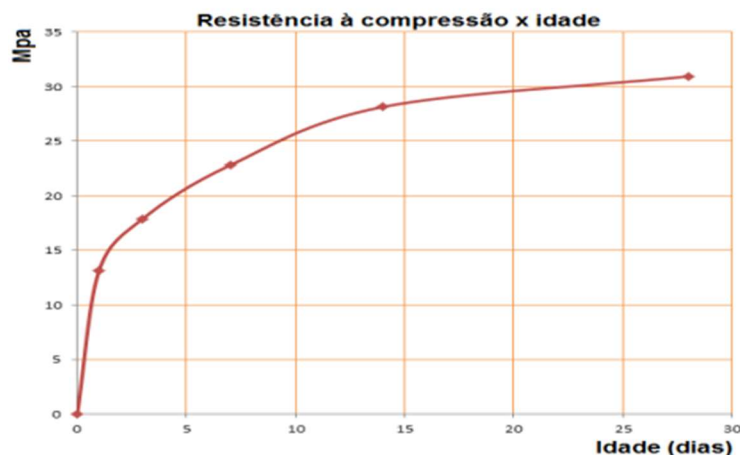
Gráfico 3: Resistência a compressão x idade

Em relação ao tempo de cura, Bauer (2001, p. 260) afirma que “as propriedades do concreto serão melhores quanto mais lenta for a cura”. O tempo mínimo de cura que atende em termos de qualidade e economia são em média de 7 a 10 dias (gráfico 3) (COUTINHO, 1971 apud BAUER, 2001).

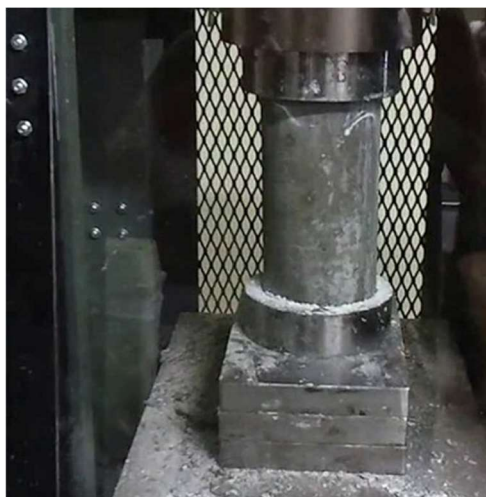
Figura 6: Ensaio de compressão

Quanto ao ensaio de resistência a compressão, a norma ABNT NBR 5739/07 estabelece que para o ensaio do corpo de prova, o cilindro deve ser colocado de forma centralizada, com seu eixo alinhado ao da máquina, de modo que a força resultante passe pelo centro e seja contínua e livre de impactos (FIGURA 1). A aplicação da força axial pode resultar em fraturas ou flambagem, sendo essencial manter os corpos de prova em condições de cura úmida ou saturada até a realização do ensaio. Segundo a NBR 12655 (2006), quando se trata de amostragens parciais para concreto com resistência de até 50 MPA, é necessário coletar no mínimo 6 amostras, sendo duas amostras de cada amassamento.

De acordo com a norma NM 33, a coleta de amostras para o ensaio não destrutivo ocorre durante a descarga do concreto, após a retirada de 15% e antes de atingir 85% do volume total. Segundo a NBR 5738 (2015) essas amostras são utilizadas para moldar corpos de prova em fôrmas metálicas cilíndricas de 100 mm de diâmetro e 200 mm de altura. É importante adensar adequadamente as amostras durante o processo de moldagem, a fim de evitar a formação de vazios internos. Após a moldagem, os corpos de prova passam por um período de cura de 28 dias. Nas primeiras 24 horas, eles permanecem dentro das fôrmas e, em seguida, são desmoldados e imersos em um tanque contendo água e cal por mais 27 dias. Após essa etapa, os corpos de prova estão prontos para serem submetidos ao ensaio de compressão para verificação da sua resistência.

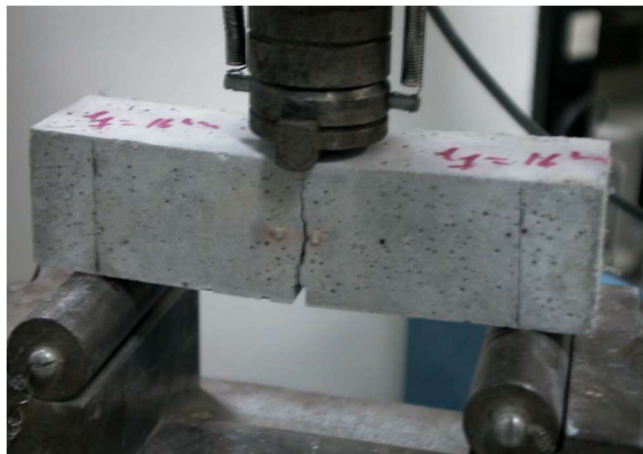
Figura 7: Ensaio de tração na flexão

de tração na flexão (figura 3) é aplicado uma força perpendicular na face superior do corpo de prova. Os elementos de apoio e de aplicação da força possuem forma cilíndrica, sendo a força aplicada contínua e sem choque, de forma que a progressão da tensão sobre o corpo de prova esteja em um intervalo de 0,9 Mpa/min a 1,2 Mpa/min.

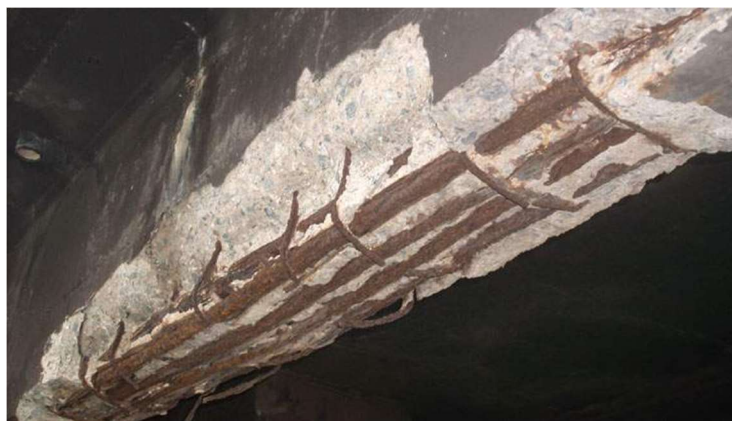
Figura 12: Causas de insuficiência de cobrimento

Quando a espessura do cobertura é insuficiente em relação ao ambiente agressivo, ocorrem falhas (figura 12) com o passar do tempo, causando o deslocamento do concreto, exposição da armadura, intensa fissuração, perda das armaduras, ruptura, deformação e até colapso da estrutura, como alerta Nakamura (2020).

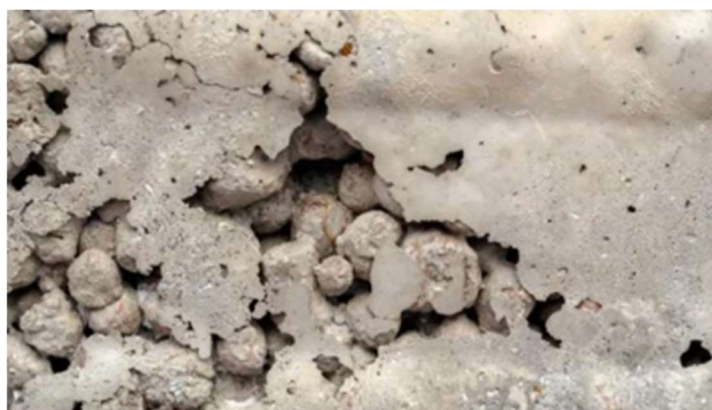
Figura 15: Bicheiras na concretagem

Os ninhos ou bicheiras (figura 15) são vazios na concretagem que representam um problema patológico que pode ocorrer tanto na fase de projeto quanto na fase de execução da obra. Essa manifestação pode ser causada pela inadequada distribuição do concreto nos espaços do elemento estrutural, devido ao espaçamento insuficiente das armaduras, má penetração do concreto nas fôrmas e, na maioria dos casos, pela falta de vibração adequada durante a concretagem (NAKAMURA, 2020).

Para garantir a homogeneidade da peça estrutural, é essencial que a dosagem, adensamento e lançamento do concreto sejam realizados de maneira adequada. Uma opção viável é utilizar concreto autoadensável ou aditivos que deixem o concreto mais fluido (KATIUSCIA, 2016)

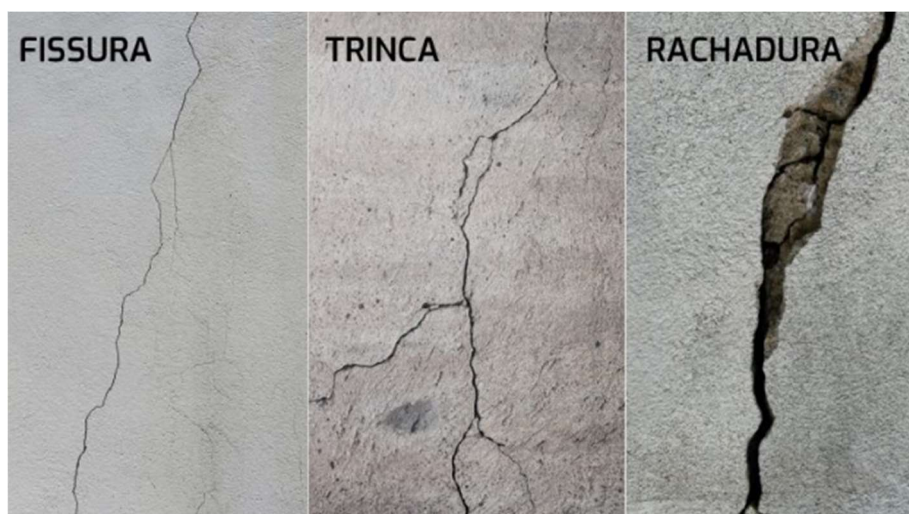
Figura 17: Tipos de fissuras

As trincas são aberturas mais visivelmente profundas e avançadas em comparação às fissuras, e as consequências dessas aberturas nas estruturas de concreto podem afetar sua durabilidade, estanqueidade, deformabilidade e estética (DAL MOLIN, 1988). Elas podem ser classificadas em capilares, médias e largas. As capilares são extremamente finas, e não podem ser medidas com instrumentos comuns, enquanto as médias e largas podem ser medidas com instrumentos convencionais (LAPA, 2008).

O surgimento destas pode ocorrer em diferentes fases da vida, sendo elas: fase plástica, fase de endurecimento e fase de concreto endurecido. Durante a fase plástica, as trincas podem surgir devido à retração e assentamento plástico. Na fase de endurecimento, as restrições à movimentação térmica precoce, retração do endurecimento precoce e assentamento diferencial dos apoios podem causar o aparecimento de trincas. Já na fase de concreto endurecido, algumas causas de trincas e fissuras são: detalhamento inadequado, subdimensionamento, cargas excessivas, construção sem os cuidados necessários, corrosão das armaduras por cloretos, ataque de sulfatos ao cimento, carbonatação e reação álcali-agregado (LAPA,2008).

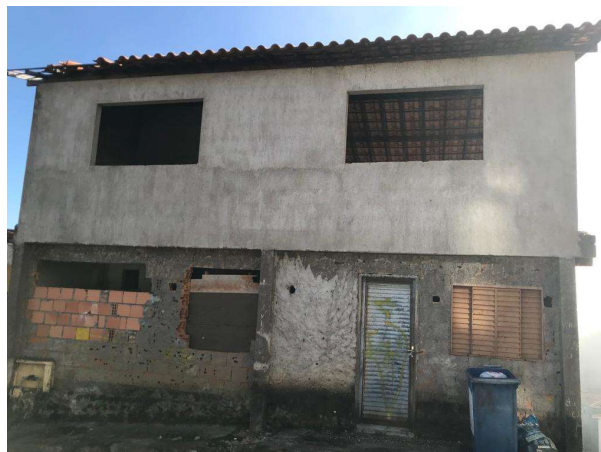
Figura 22: Fachada da residência

A edificação conta com dois pavimentos, o que pode ser percebido pelo registro da fachada, figura 22. Térreo composto por dois quartos, sala, banheiro, cozinha e área de serviço e primeiro pavimento, construído posteriormente, que

possui dois quartos, sala, banheiro, copa e cozinha. Nota-se que a edificação não foi concluída, estando em ponto de receber revestimentos.

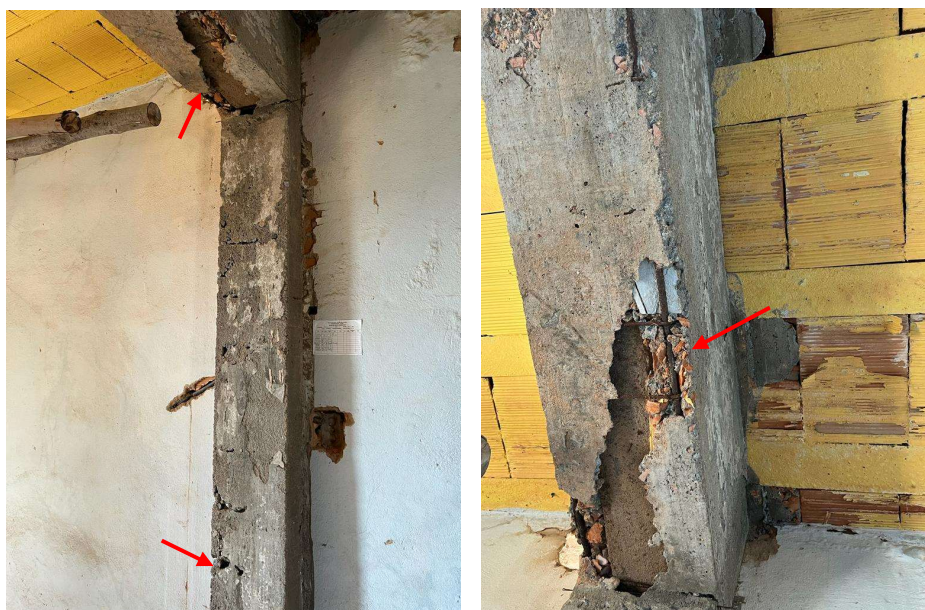
Figura 24: Segregação profunda na viga e pilar.

O caso 2 indica a presença de ninhos de concretagem, no qual apresenta imperfeições profundas na superfície do concreto, com desprendimento dos agregados graúdos e contendo vazios internos conforme ilustram as figuras 24 e 25. É possível observar que foi utilizado como agregado resíduos da própria construção como pedaços de blocos cerâmicos, com dimensões variadas. Além do tipo de material não ser adequado, sua granulometria também não é compatível com o uso. Assim, a falta de vibração adequada e o uso de agregados inadequados na concretagem são fatores que desencadearam tais ocorrências conforme explicado por Cintra *et al* (2013) e Souza e Ripper (1983).

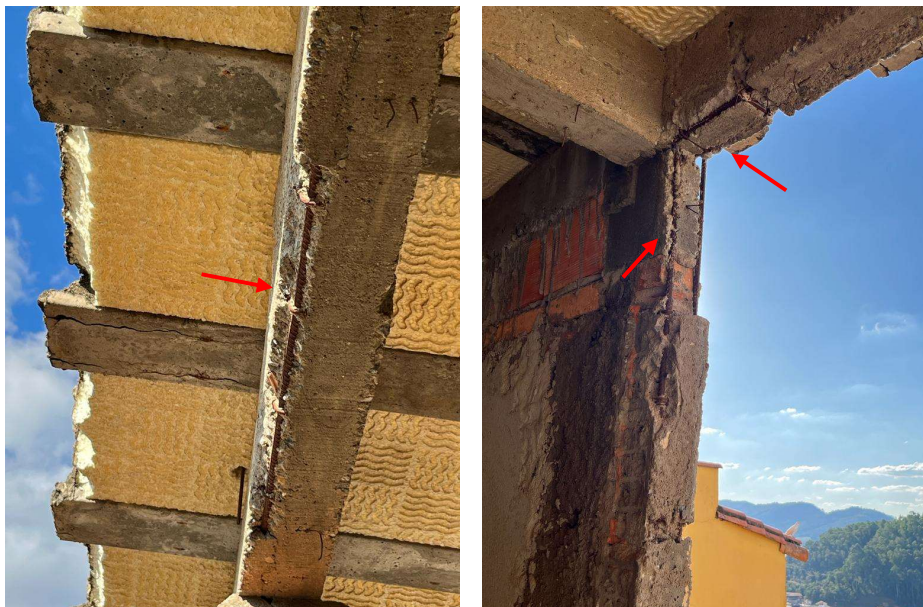
Figura 25: Armadura exposta e segregação

No caso 3, na figura 24, pode ser observado a exposição da armadura que pode ter ocorrido devido à falta de espaçadores durante a concretagem, visto que os espaçadores são fundamentais para manter a armadura posicionada corretamente, garantindo o cobrimento necessário de acordo com o projeto conforme mencionado por Angst *et al.* (2020). É perceptível que em alguns trechos há o cobrimento e em outros não, o que indica que a armadura pode ter se movimentado durante a concretagem

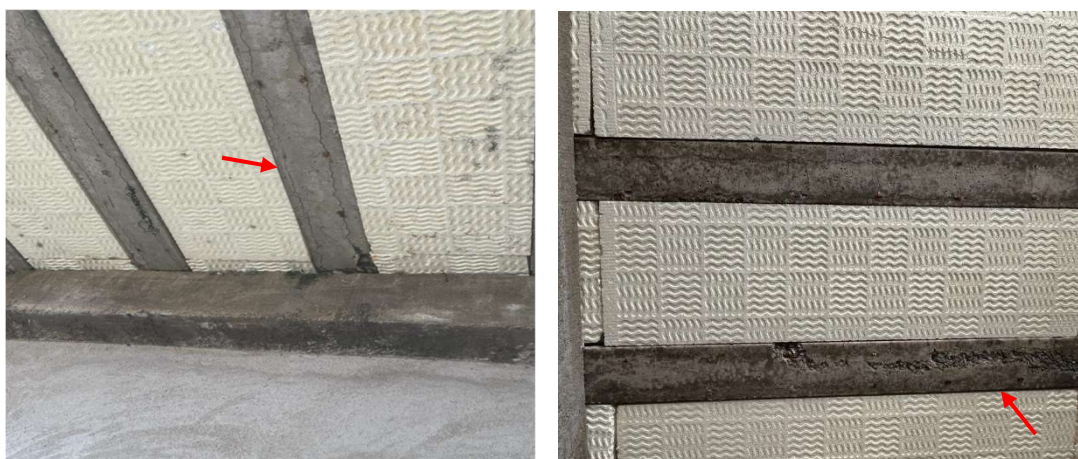
Figura 28: Fissuras Horizontais e segregação

No caso 4, trata-se de uma patologia na estrutura pré-moldada da laje que cobre o pavimento térreo, conforme ilustrado na figura 28. É possível observar a presença de duas fissuras horizontais alinhadas com as armaduras, as quais foram causadas pela expansão das armaduras devido à corrosão. Essa corrosão pode ter sido provocada pela falta de cobertura adequada das armaduras e pela dilatação por absorção da umidade que desencadeou um processo de carbonatação. A umidade absorvida pela laje é perceptível no pavimento superior, sendo que na Figura 27 é possível, inclusive, notar a cor verde, indicando o crescimento de biomaterial sobre a laje, o que demanda tanto umidade como insolação.
