INSTITUTO FEDERAL DE EDUCAÇÃO CIÊNCIA E TECNOLOGIA
DE MINAS GERAIS – *CAMPUS AVANÇADO PIUMHI*
BACHARELADO EM ENGENHARIA CIVIL

**AVALIAÇÃO DAS PATOLOGIAS NO PAVIMENTO NO TRECHO DA RODOVIA
LMG – 801 ENTRE LEANDRO FERREIRA E A BR – 262**

Trabalho de conclusão de curso apresentado ao Curso Bacharelado em Engenharia Civil do Instituto Federal de Minas Gerais – *Campus* Avançado Piumhi para obtenção do grau de bacharel em Engenharia Civil.

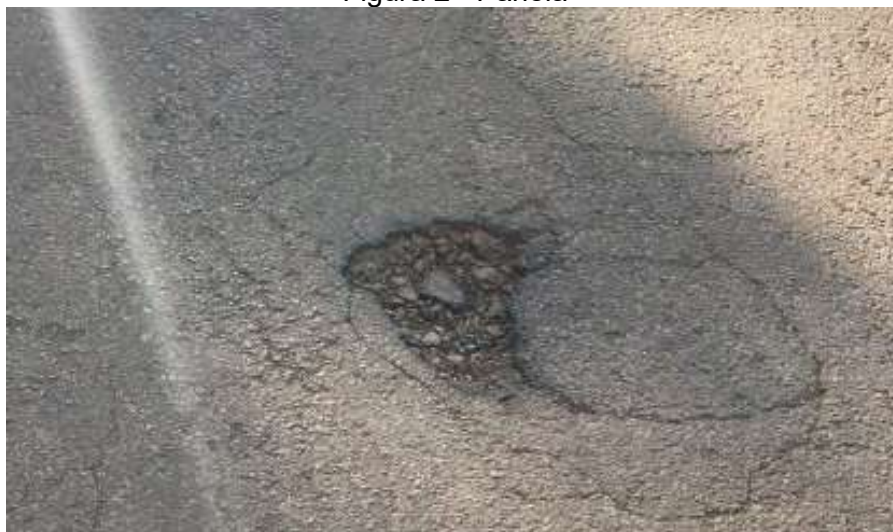
As panelas ou buracos são depressões que surgem como resultado do alto grau de deterioração do revestimento asfáltico. As panelas apresentam maior gravidade em relação aos buracos, pois podem alcançar camadas mais profundas, como a base, comprometendo a resistência estrutural do pavimento. Já os buracos são falhas na superfície que geralmente se originam da evolução de trincas, rebaixamentos e desgastes (VITOR, 2016).

Figura 2 - Panela

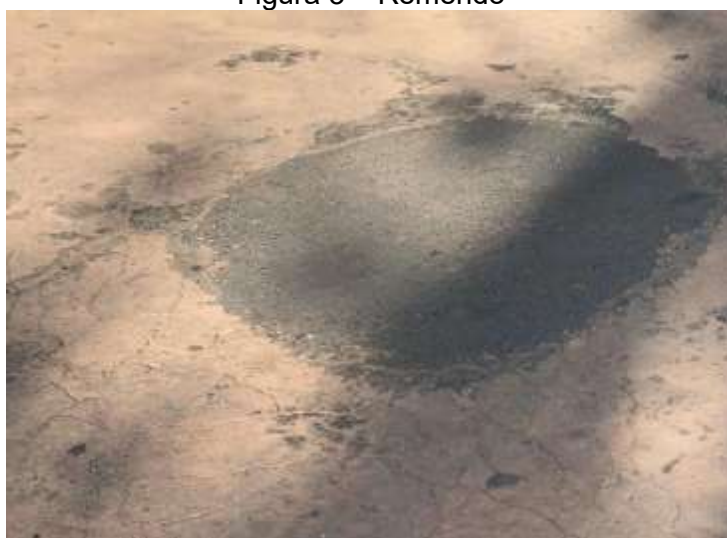
Remendos são intervenções realizadas em uma ou mais camadas do pavimento, com o objetivo de preencher painelas ou buracos existentes na superfície asfáltica. Apesar de serem ações corretivas, são classificados como patologias devido às suas propriedades físicas distintas das do revestimento original, o que os torna mais vulneráveis a novas deteriorações. Quando a pista de rolamento apresenta grande quantidade de remendos, pode haver desconforto para os condutores, principalmente por causa da diferença de nível entre o reparo e o pavimento existente (ROCHA, 2018).

Figura 3 – Remendo

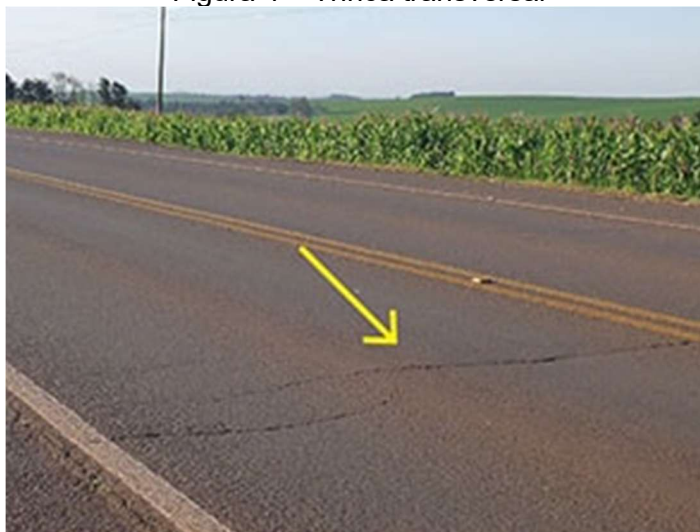
As trincas isoladas do tipo transversal se desenvolvem perpendicularmente ao eixo da pista, diferentemente das trincas longitudinais, que seguem o mesmo alinhamento da via, sendo paralelas ao seu traçado. Essas trincas podem ser classificadas como curtas, quando têm até 100 cm de extensão, ou longas, quando ultrapassam esse comprimento. Elas são geralmente causadas por deformações permanentes excessivas ou pela ação acumulada de esforços repetitivos sobre o pavimento (DNIT, 2003e).

Figura 4 – Trinca transversal

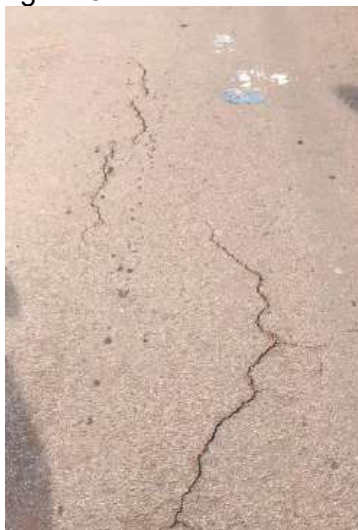
Figura 5 – Trinca transversal

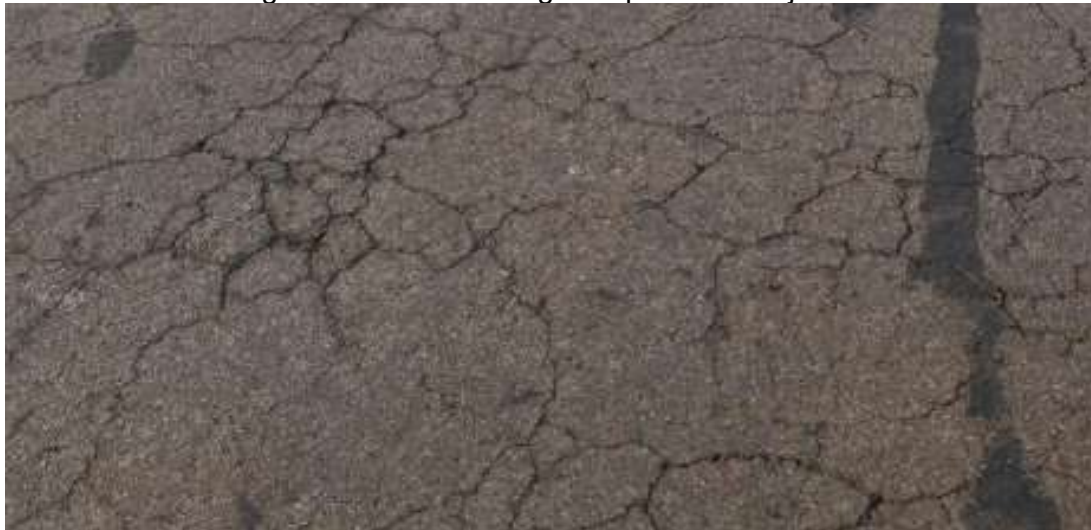
A chamada trinca “tipo couro de jacaré” refere-se a um conjunto de trincas interligadas, como ilustrado na figura 6, que formam uma malha com tamanhos variados e sem orientação definida. Esse tipo de trincamento pode ou não apresentar erosão nas bordas e geralmente se localiza inicialmente nos trilhos de roda, estendendo-se gradualmente por toda a faixa de rolamento. As trincas do tipo couro de jacaré podem surgir como resultado da progressão de trincas isoladas (ALMEIDA, 2013).

Figura 6 – Trinca interligada tipo couro de jacaré

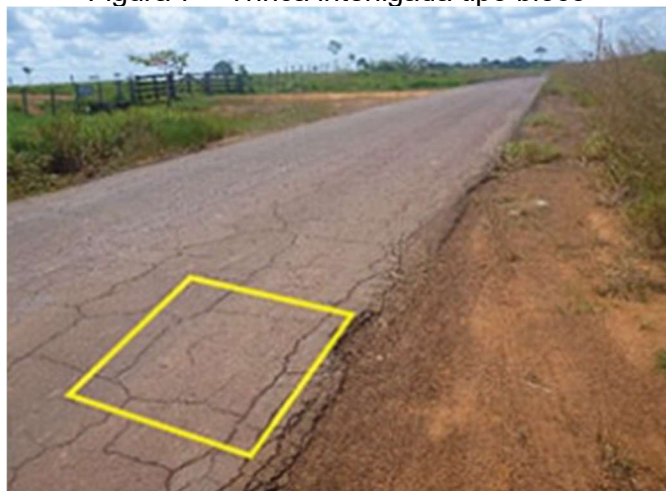
As trincas em bloco também são formadas por fissuras interligadas, sendo facilmente reconhecidas pelo formato característico de figuras geométricas com lados bem definidos, semelhantes a blocos ou retângulos, como mostrado na figura 7. Esse tipo de falha não está relacionado à fadiga do pavimento, mas sim às variações de temperatura, especialmente quando as propriedades elásticas do revestimento deixam de atender aos requisitos mínimos de desempenho (DNIT, 2003e; DNIT, 2005).

Figura 7 – Trinca interligada tipo bloco

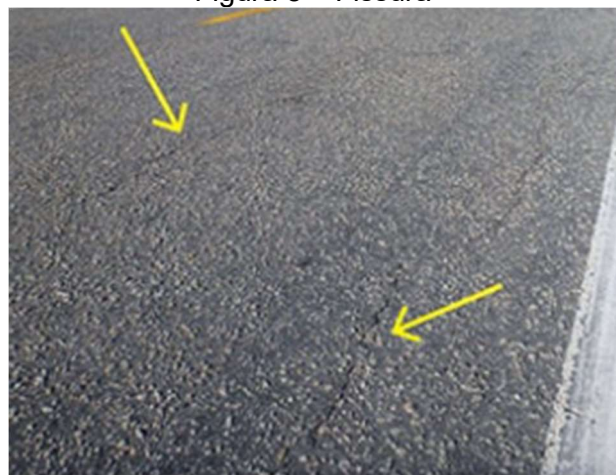
A fissura é uma fenda inicial, com abertura muito estreita, que pode aparecer na direção longitudinal, transversal ou oblíqua em relação ao eixo da via. Ela é visível a uma distância inferior a 1,5 metro e ainda não representa um problema estrutural para o pavimento, sendo considerada de baixa gravidade em termos de deterioração (DNIT, 2003e).

Figura 8 – Fissura

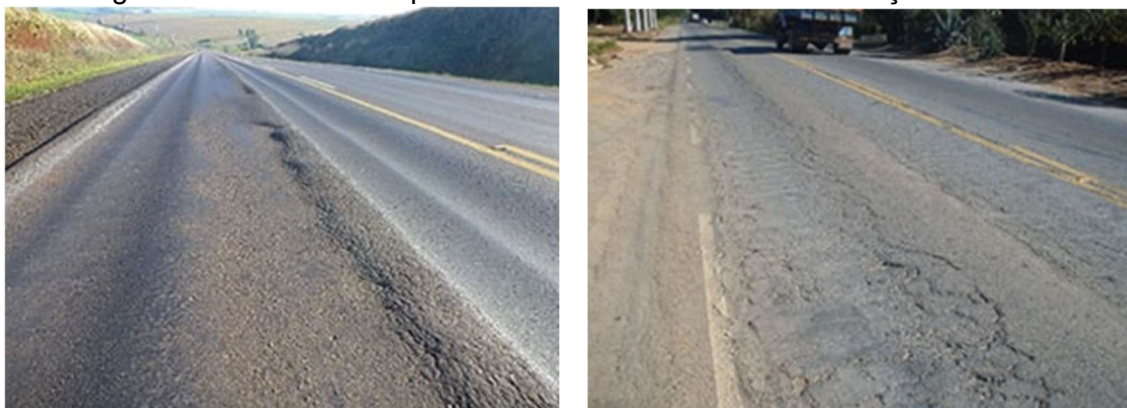
Figura 9 – Afundamento plástico e afundamento de consolidação

O afundamento plástico geralmente vem acompanhado por um solevamento lateral na pista, localizado próximo às depressões formadas nas trilhas de roda. As trilhas de roda caracterizam-se como um tipo de afundamento longitudinal,

O afundamento por consolidação é uma deformação que ocorre no revestimento asfáltico, geralmente em áreas que recebem maior incidência de cargas veiculares. Diferentemente do afundamento plástico, esse tipo não apresenta solevamento. Suas causas incluem a compactação inadequada durante a execução da obra, a infiltração de água ou o uso de ligantes asfálticos com propriedades insuficientes (NASCIMENTO, 2016).

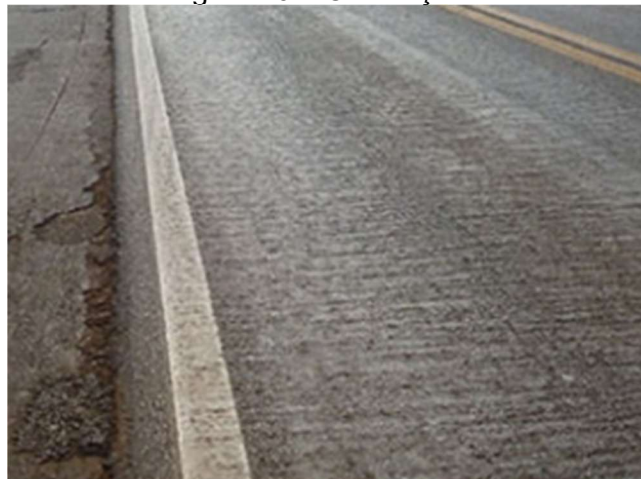
onde há maior solicitação de carga, além de estar frequentemente associado às zonas de aceleração e frenagem dos veículos (CAMARGO e GOMES, 2017). A figura 10 ilustra o desenvolvimento dessas ondulações em pavimentos asfálticos.

Figura 10 – Ondulações

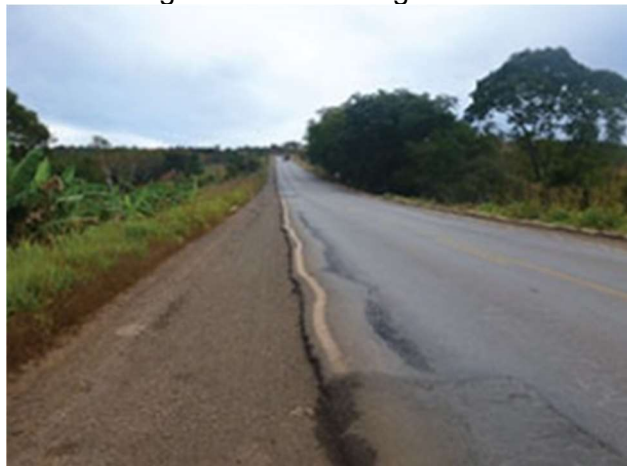
Rocha (2018) explica que o defeito conhecido como escorregamento do pavimento ocorre devido ao deslizamento entre a camada superficial do revestimento e as camadas inferiores, tendo como estágio inicial o surgimento de trincas em formato de meia-lua. Na etapa seguinte, a capa asfáltica sofre deslizamento, expondo as camadas inferiores, conforme ilustrado na figura 11. As áreas mais afetadas são aquelas submetidas a esforços de tração, como frenagens e acelerações, o que faz com que esse problema seja mais frequente em locais como pontos de ônibus, rampas e curvas acentuadas.

Figura 11 – Escorregamento

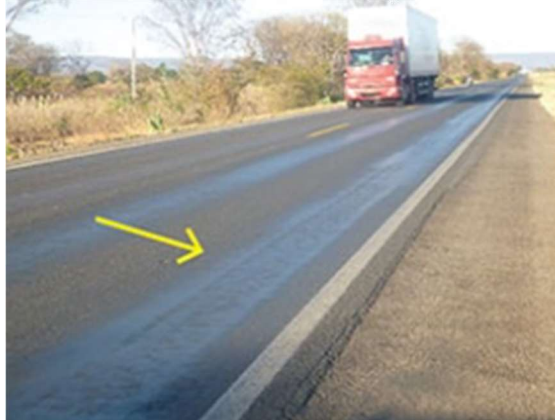
Segundo Bernucci et al. (2010), as causas da exsudação incluem erros no dimensionamento da mistura asfáltica que resultam em excesso de ligante em certas áreas ou ao longo de toda a via, segregação da mistura, distribuição inadequada do ligante, ou ainda o empurramento dos materiais pétreos da base que provoca a migração do betume para a superfície.

Figura 12 – Exsudação

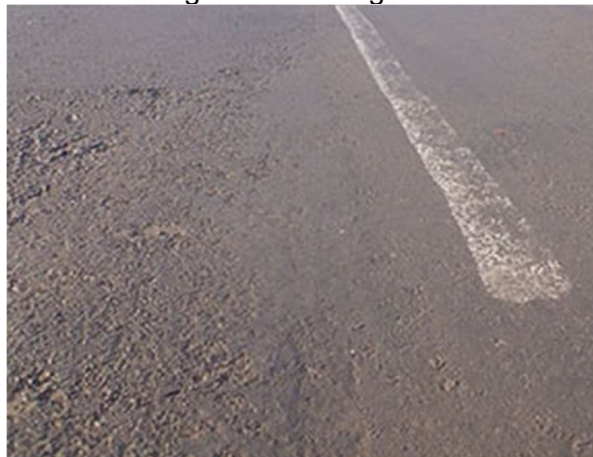
O desgaste do pavimento asfáltico resulta de esforços tangenciais provocados pelo tráfego de veículos e pela ação do intemperismo, que podem tornar a superfície do revestimento áspera, comprometendo a segurança da via. Essa patologia pode apresentar diferentes graus de evolução, sendo o estágio mais severo aquele em que os agregados começam a se soltar gradualmente da camada superficial. As causas mais comuns para esse tipo de dano são a volatilização e oxidação do ligante asfáltico, além de problemas ocorridos durante a preparação da mistura asfáltica (VITOR, 2016).

Figura 13 – Desgaste

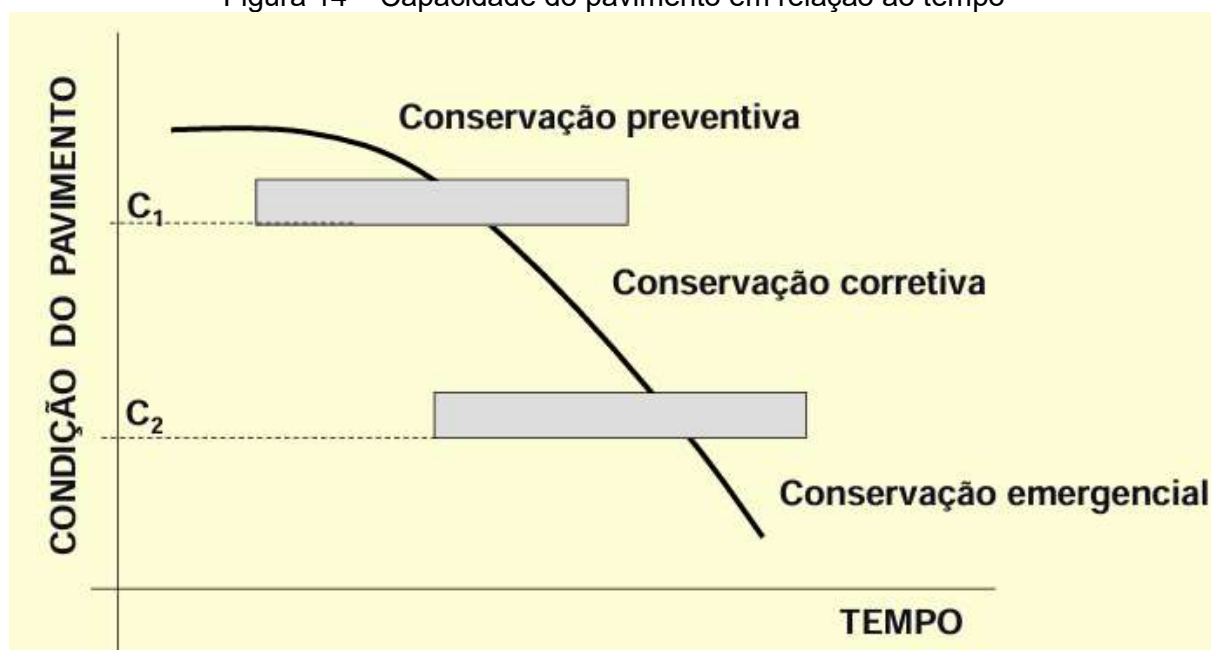
Figura 14 – Capacidade do pavimento em relação ao tempo

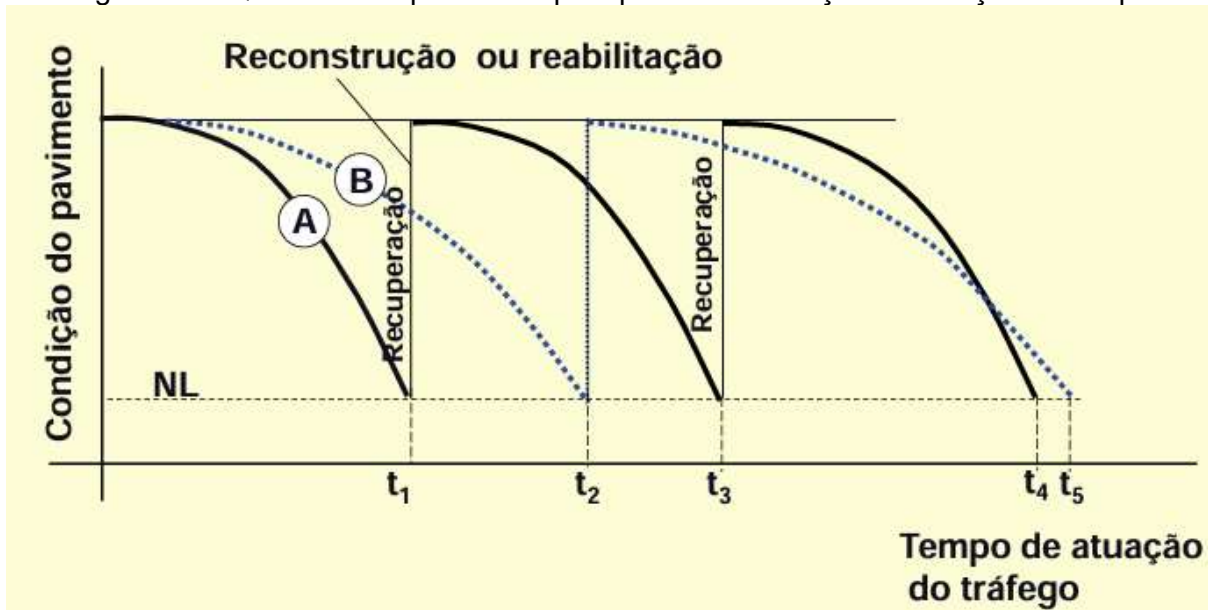
Quando se utiliza conservação preventiva, a capacidade do pavimento diminui de forma mais branda, conforme podemos observar na Curva B da Figura 15. Quando a conservação corretiva é utilizada, a diminuição da qualidade é mais graduada, conforme mostra a Curva A da Figura 15.

Figura 15 – Qualidade do pavimento por tipo de conservação em relação ao tempo

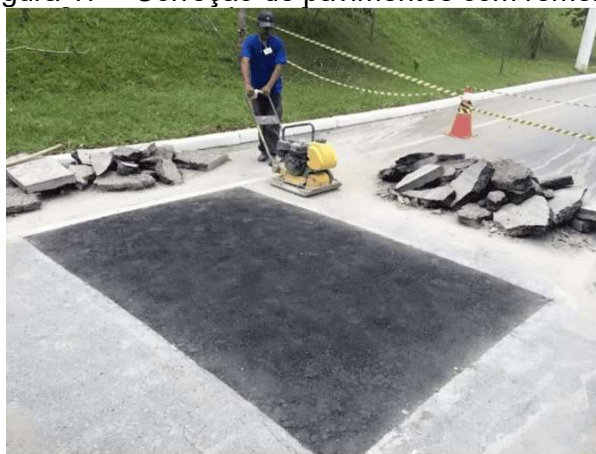
b) Remendos: O remendo (Figura 17) pode ser profundo ou simplesmente envolver a mistura das camadas de asfalto (BARCA; NOGUEIRA, 2015). Os passos para reparar o pavimento são os seguintes:

Figura 17 – Correção de pavimentos com remendo

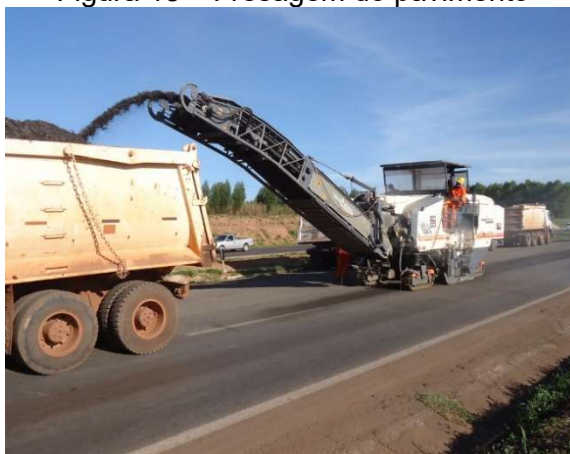
- c) Fresagem: A técnica de fresagem consiste na remoção da camada superficial do asfalto utilizando equipamentos específicos (Figura 18). Normalmente, essa técnica é combinada com a aplicação de um novo revestimento asfáltico. O material removido é reciclado e pode ser reutilizado na produção de novas misturas asfálticas a quente (BARCA; NOGUEIRA, 2015).

Figura 18 – Fresagem do pavimento

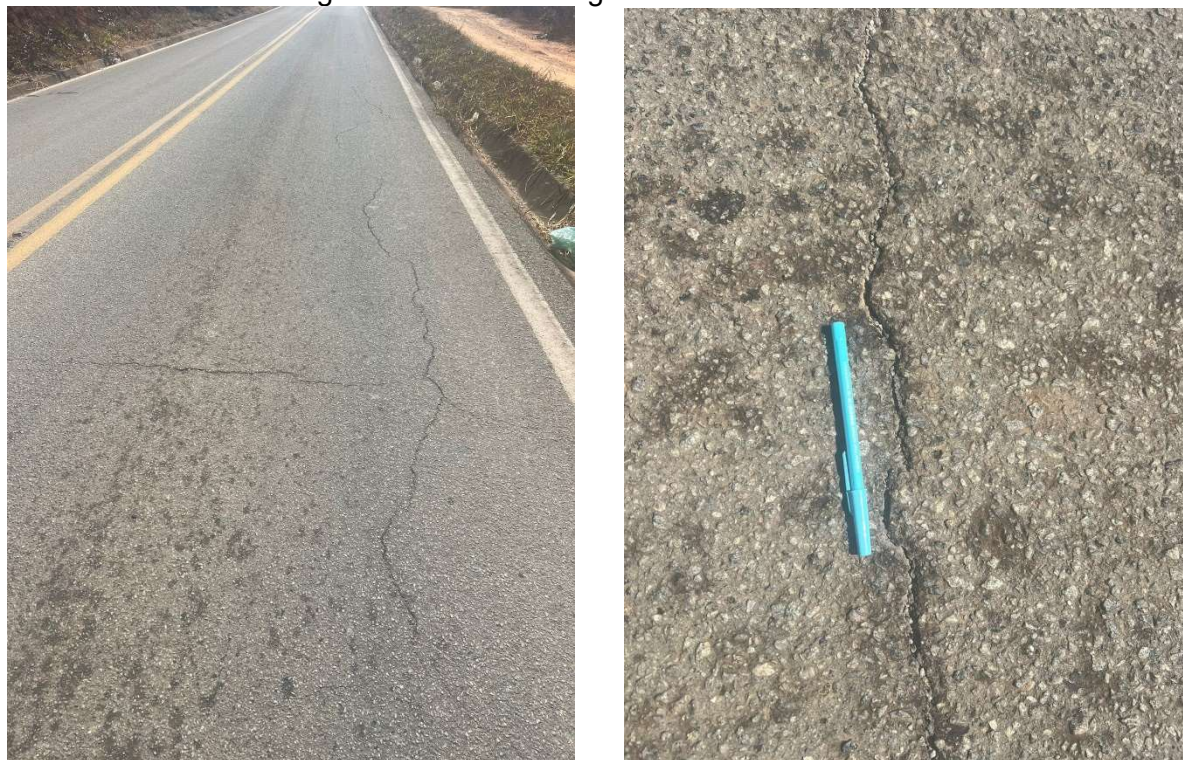
Figura 22 – Trinca Longitudinal e seu detalhe

Além das soluções, deve-se realizar a prevenção das trincas através da manutenção regular. Realizar inspeções periódicas para identificar fissuras e reparos preventivos.

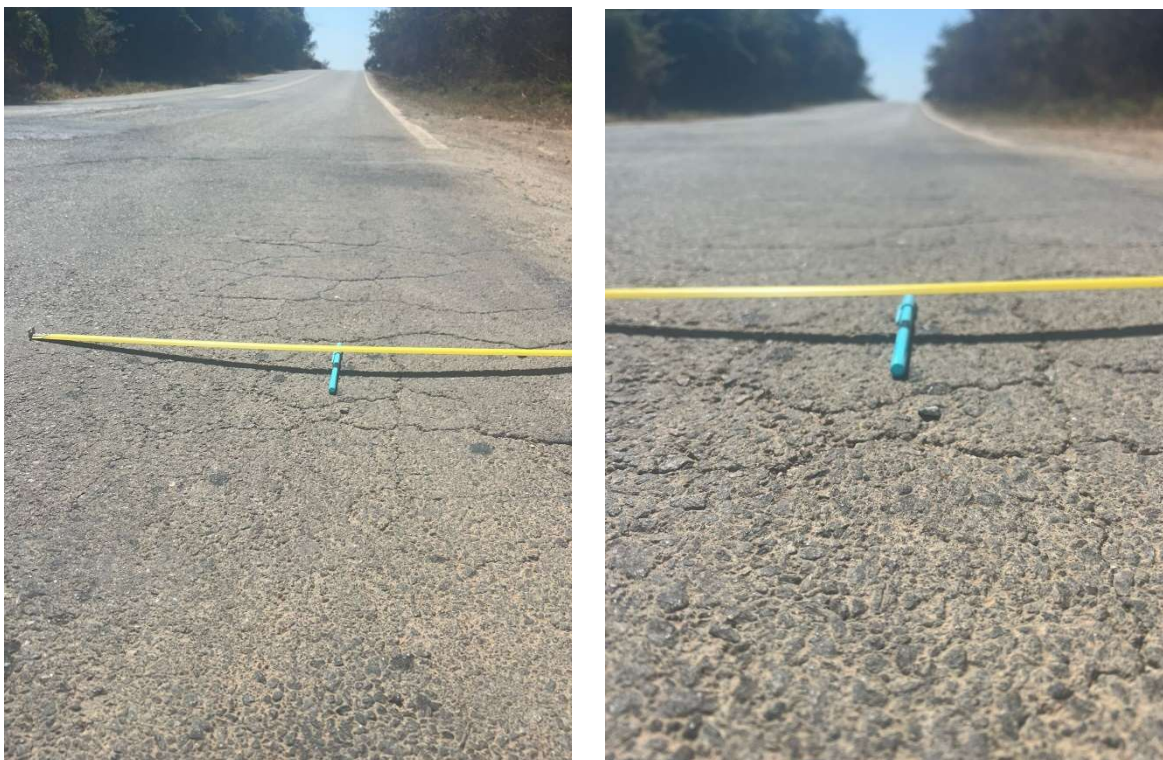
Figura 23 – Afundamento do asfalto e seu detalhe

Para a correção desse tipo de afundamento, duas técnicas principais são recomendadas: o recapeamento e a fresagem. Para este caso, por se tratar de patologia pontual, a solução adequada seria o recapeamento, utilizando materiais reforçados e executando de forma assertiva.

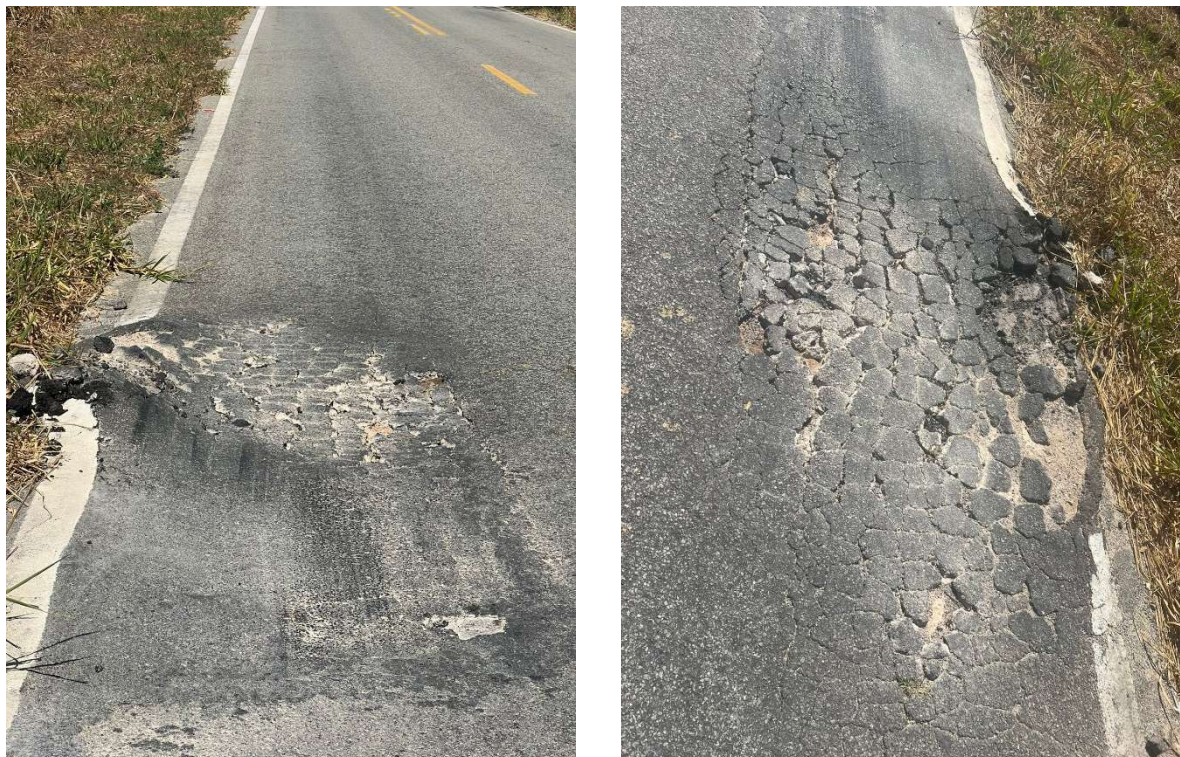
Foi identificada também, a ocorrência de afundamento do asfalto "com couro de jacaré" no trecho localizado no KM 12 (Figura 24). Esse defeito apresenta uma extensão de 2,18 metros, com profundidade crítica de 6,5 cm, e orientação longitudinal ao eixo da via. As possíveis causas para essa patologia estão relacionadas a deficiências na construção, como falhas de compactação, presença de solo borrachudo (quando a umidade do solo está acima do ideal), problemas de derivação e rupturas por cisalhamento, que levam ao surgimento de fissuras nas depressões. Especificamente, a fissura conhecida como "couro de jacaré" ocorre devido à ação de cargas de tráfego repetidas, condições climáticas adversas, envelhecimento do ligante asfáltico, subdimensionamento do pavimento, estresse excessivo do revestimento e recalques diferenciais, entre outros fatores, conforme citado por Bernucci (2008).

Figura 24 – Afundamento com "couro de jacaré"

Já para o caso de afundamento com "couro de jacaré", a técnica recomendada é a fresagem. Por se tratar de duas patologias, remove a camada de asfalto danificada e aplica um novo revestimento.

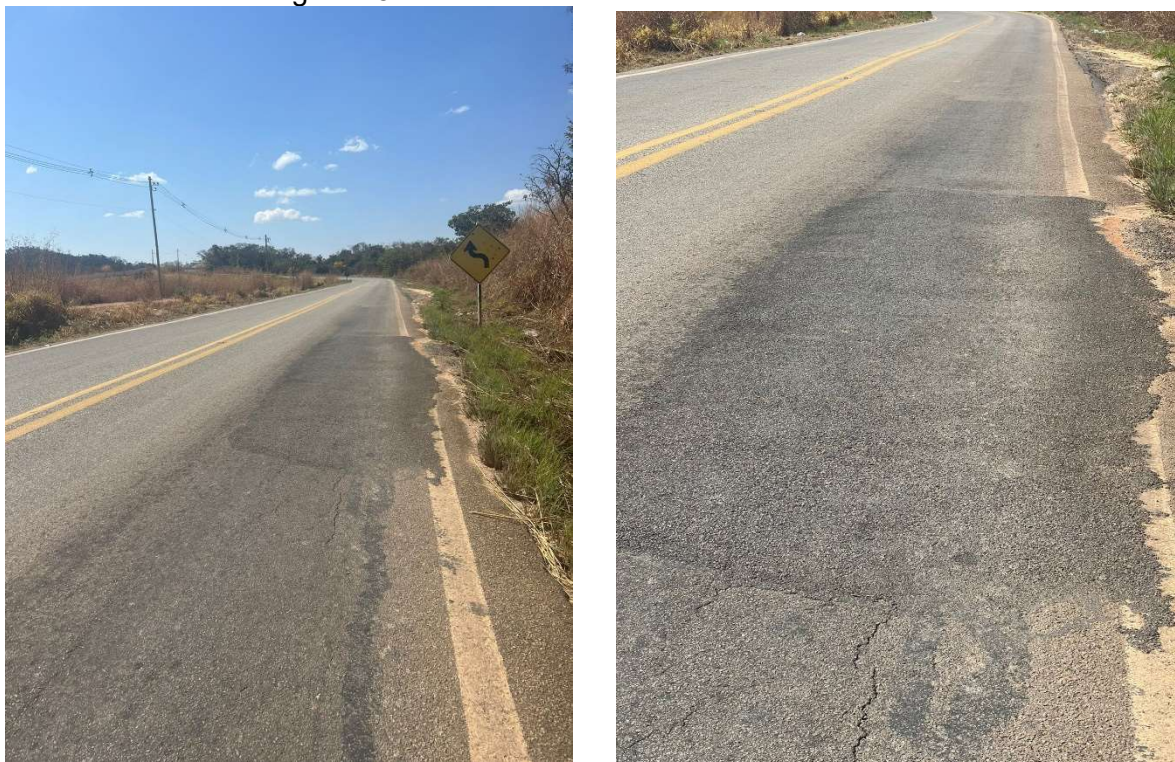
Figura 25 – Remendo com desnível e seu detalhe

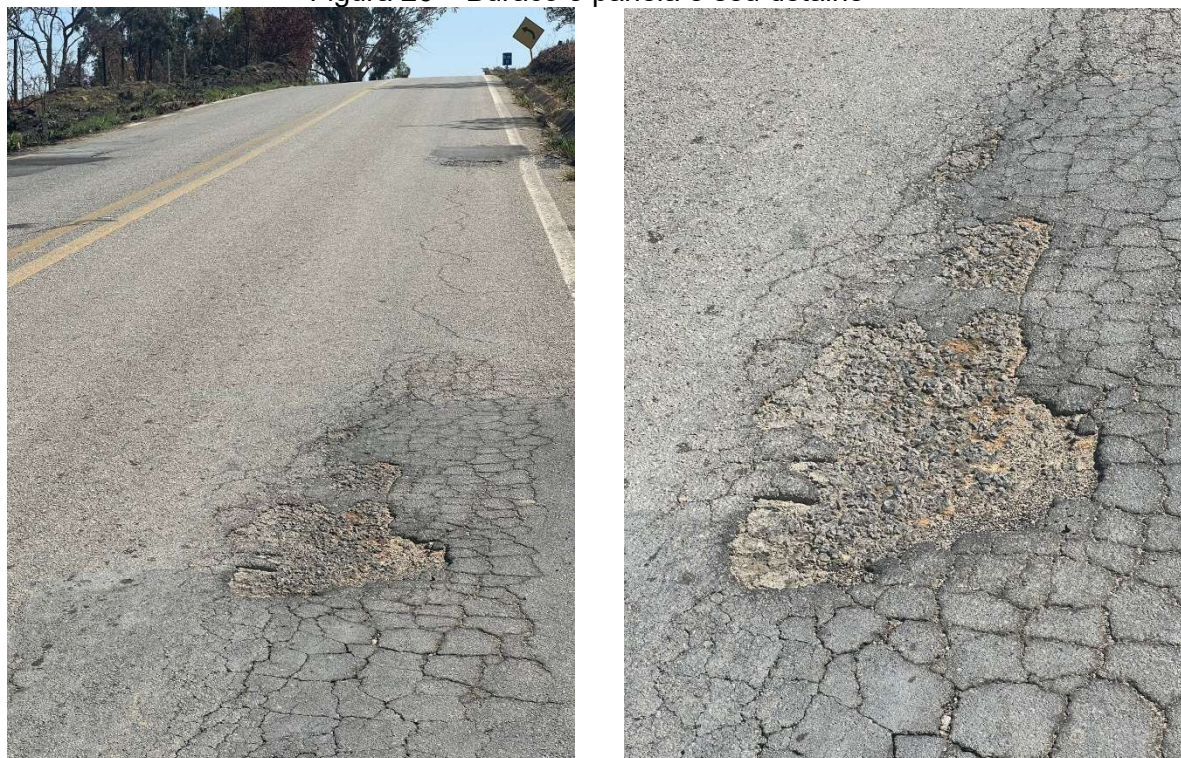
Figura 26 – Buraco e panela e seu detalhe

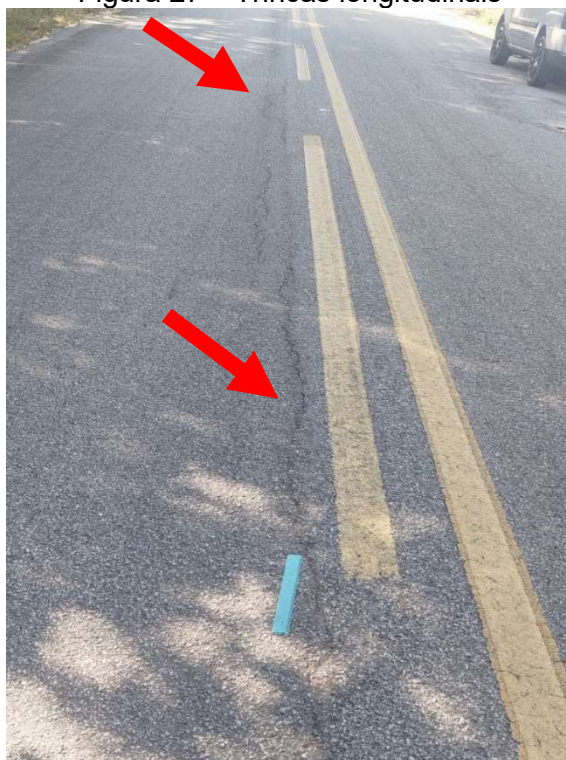
Figura 27 – Trincas longitudinais

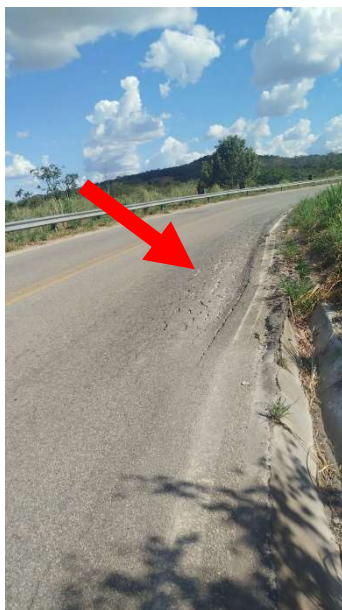
Figura 31 – Afundamento com trinca tipo “couro de jacaré”

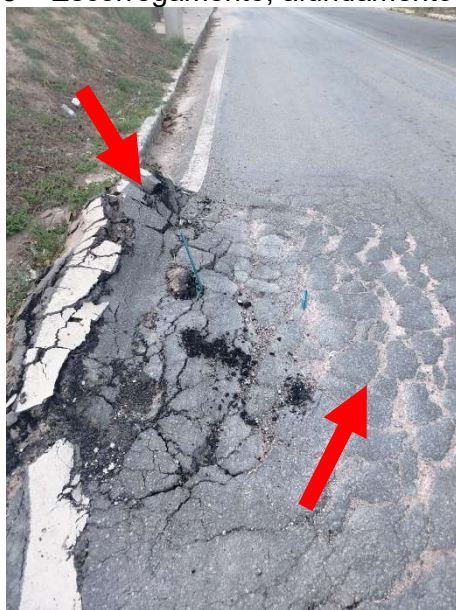
Figura 48 – Escorregamento, afundamento e trincas

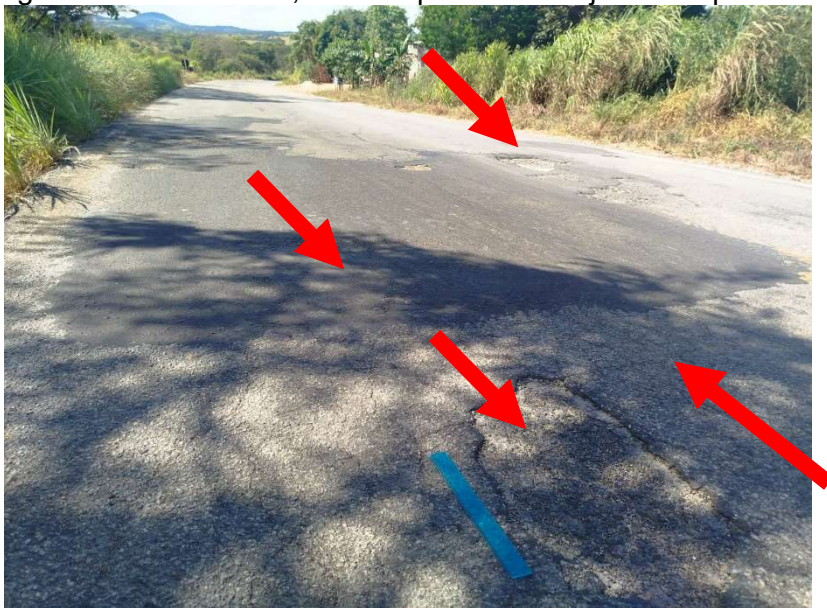
Figura 64 – Remendos, trincas tipo “couro de jacaré” e panelas
