DIAGNÓSTICO AMBIENTAL DE SOLO, ÁGUA
SUBTERRÂNEA E SUPERFICIAL NO
ENTORNO DO CEMITÉRIO MUNICIPAL
PARQUE CACHOEIRA EM BETIM-MG

Instituto Federal de Educação, Ciência e Tecnologia de Minas Gerais –
IFMG
BAMBUÍ-MG
Maio/2017

Dissertação de mestrado apresentada ao Programa de Pós-Graduação em Sustentabilidade e Tecnologia Ambiental do Instituto Federal de Educação, Ciência e Tecnologia de Minas Gerais - IFMG, como parte dos requisitos para obtenção do título de Mestre em Sustentabilidade e Tecnologia Ambiental.

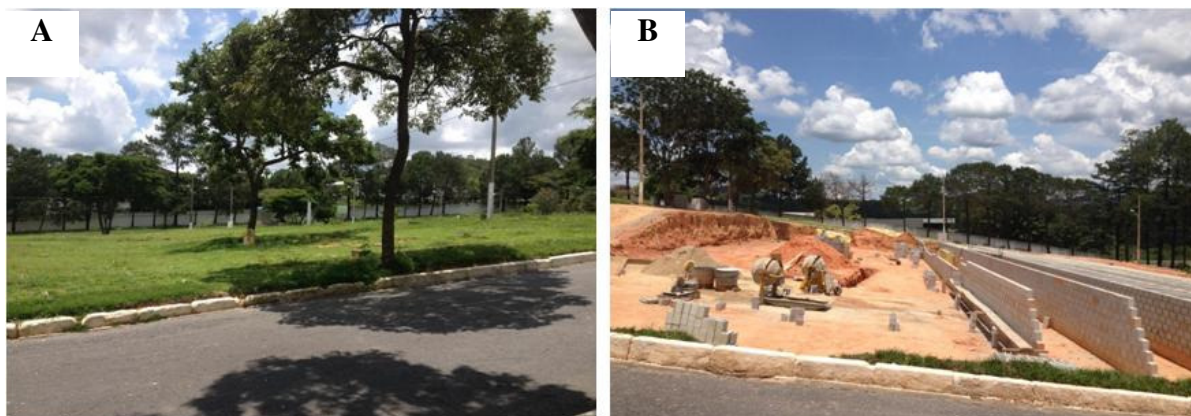
Figura 5.3: Vistas internas do cemitério Municipal Parque Cachoeira, Betim-MG (A e B)

O sepultamento ocorre sob a forma de jazigos dotados de paredes laterais e tampas em alvenaria de concreto. O cemitério está passando por reformas em seus jazigos desde 2014 para otimizar o espaçamento entre eles (Figura 5.3).

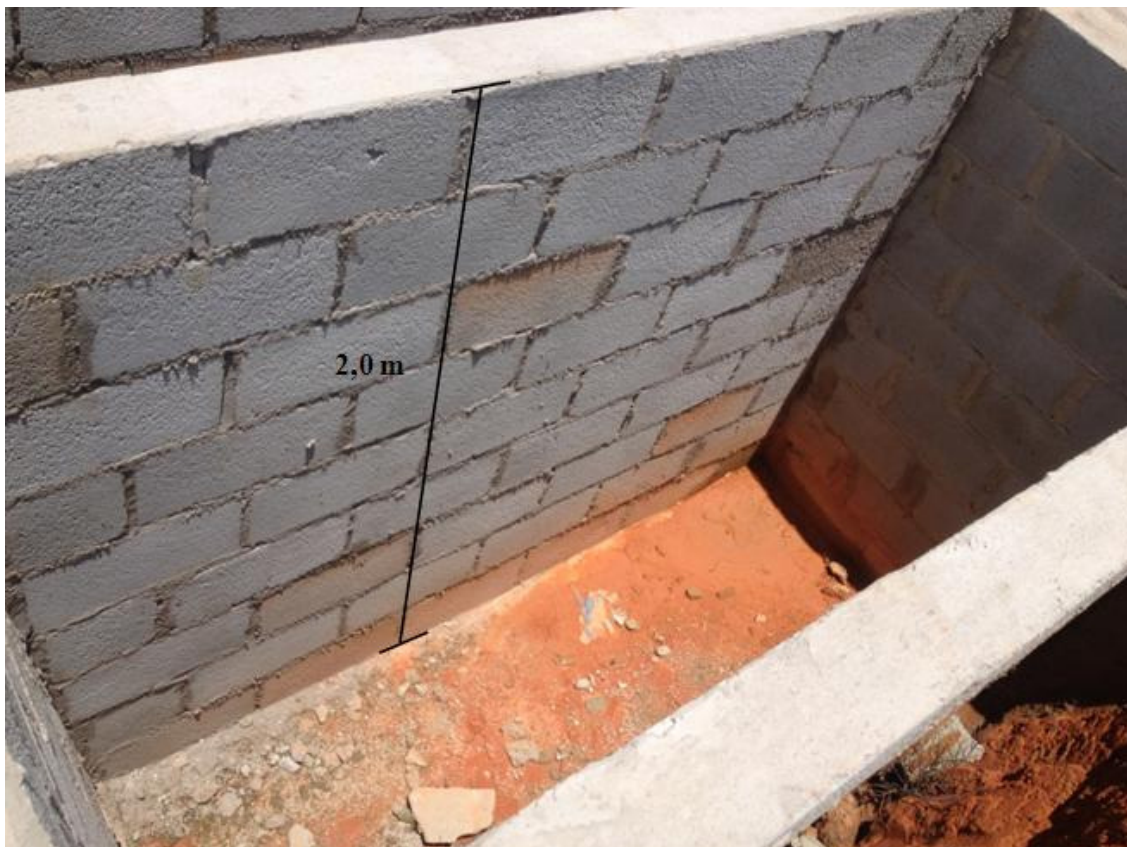
Figura 5.4: Jazigo típico sem fundo impermeabilizado no cemitério Municipal Parque Cachoeira, Betim-MG

A profundidade dos jazigos varia entre 1,80 m e 2,00 m em relação à superfície. O fundo deles não é impermeabilizado, ocorrendo a disposição dos corpos diretamente no solo (Figura 5.4).

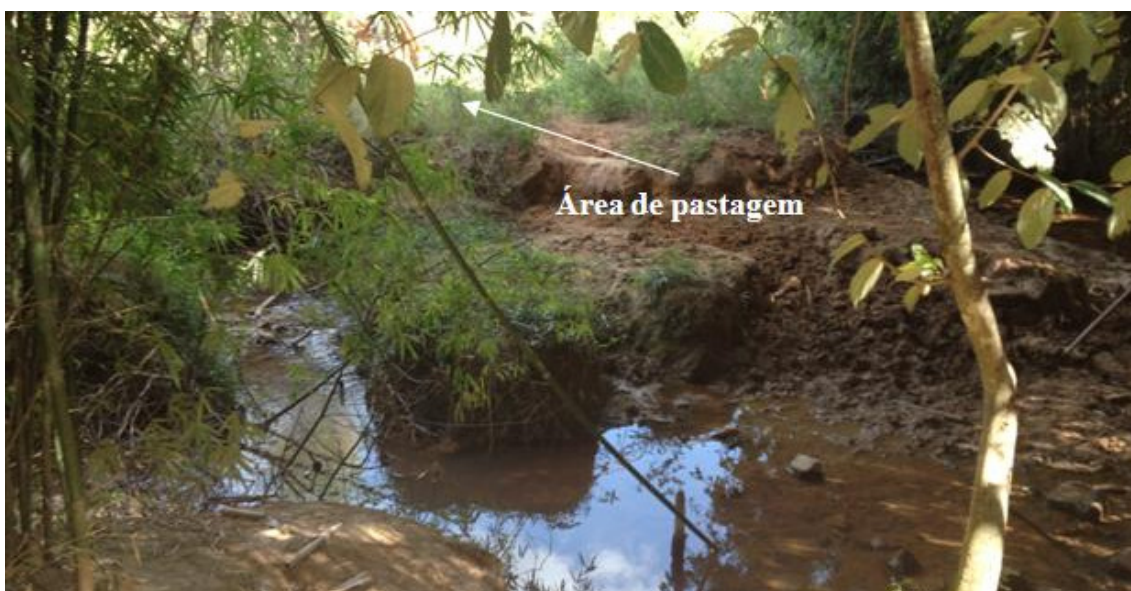
Nas regiões norte e nordeste em relação ao cemitério e na região fora da área delimitada de estudo, onde as amostras-testemunha de solo, água subterrânea e superficial foram coletadas, foi constatado que estas são impactadas por lançamento irregular de esgoto sanitário nos corpos hídricos e nas áreas de pastagens com expressiva presença de animais contribuindo para o processo de degradação ambiental no que diz respeito à descaracterização das áreas de preservação permanente – APP - como pode ser observado na Figura 5.8, em uma região à nordeste do cemitério Cachoeira em Betim, MG.

Figura 5.8: Exemplo de área de preservação permanente descaracterizada por pastagem localizada à nordeste em relação ao Cemitério Municipal Cachoeira em Betim, MG

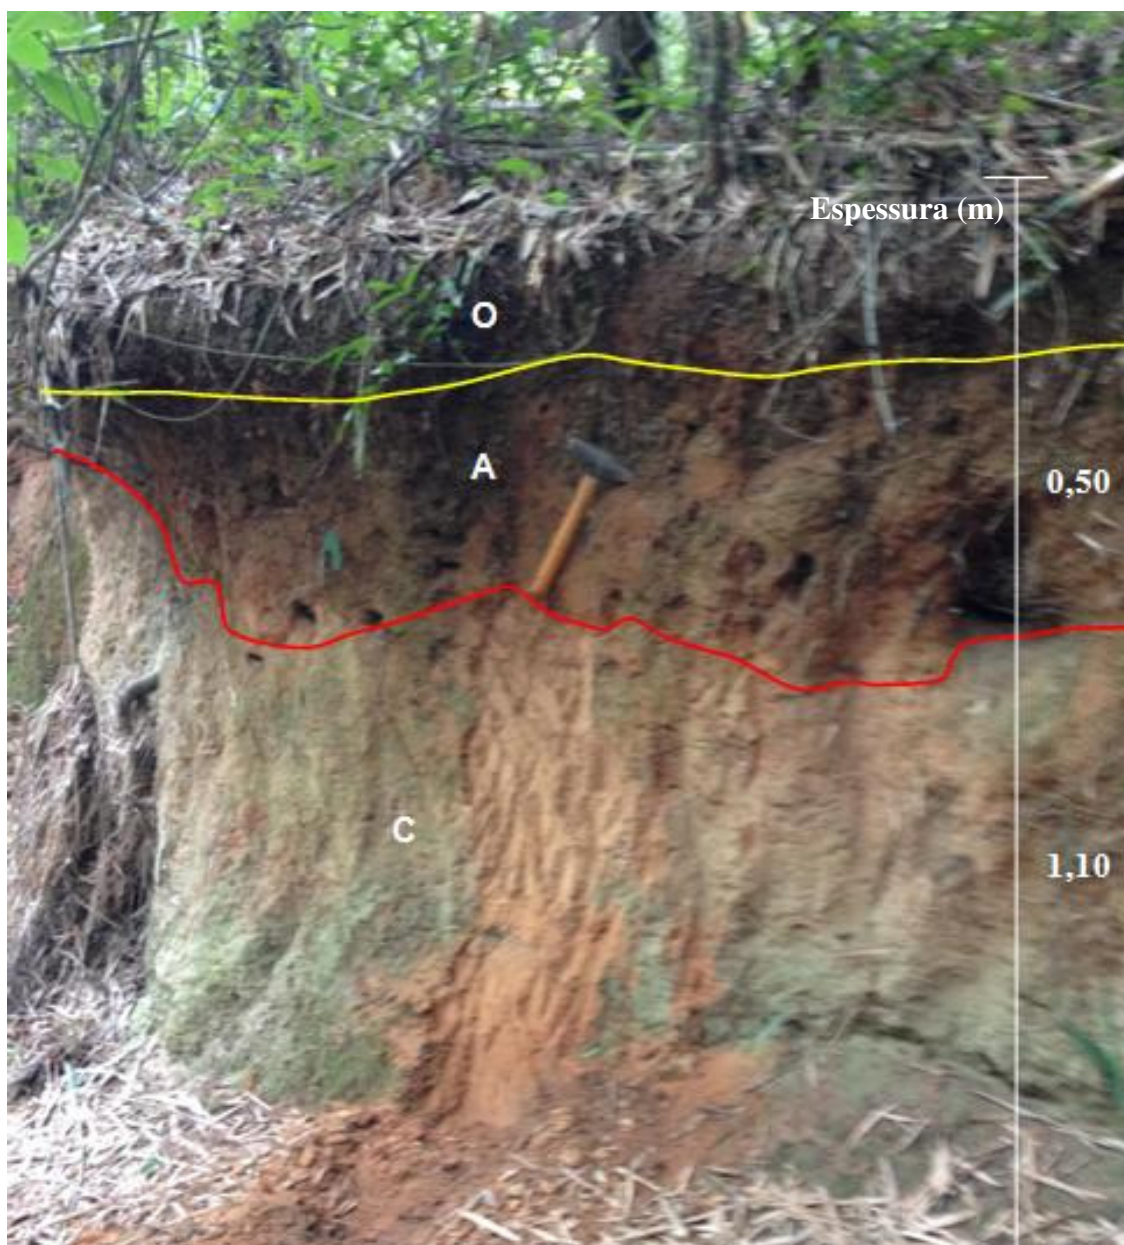
Figura 5.13: Fotografia de um perfil representativo de Neossolo Flúvico, córrego Saraiva, entorno do Cemitério Cachoeira, Betim (MG)

O Neossolo flúvico tem ocorrência predominante ao longo do córrego Saraiva, cerca de 400 m do cemitério Cachoeira, porções sudoeste e noroeste em relação ao seu perímetro, identificado como ponto S1 (Figura 5.13).

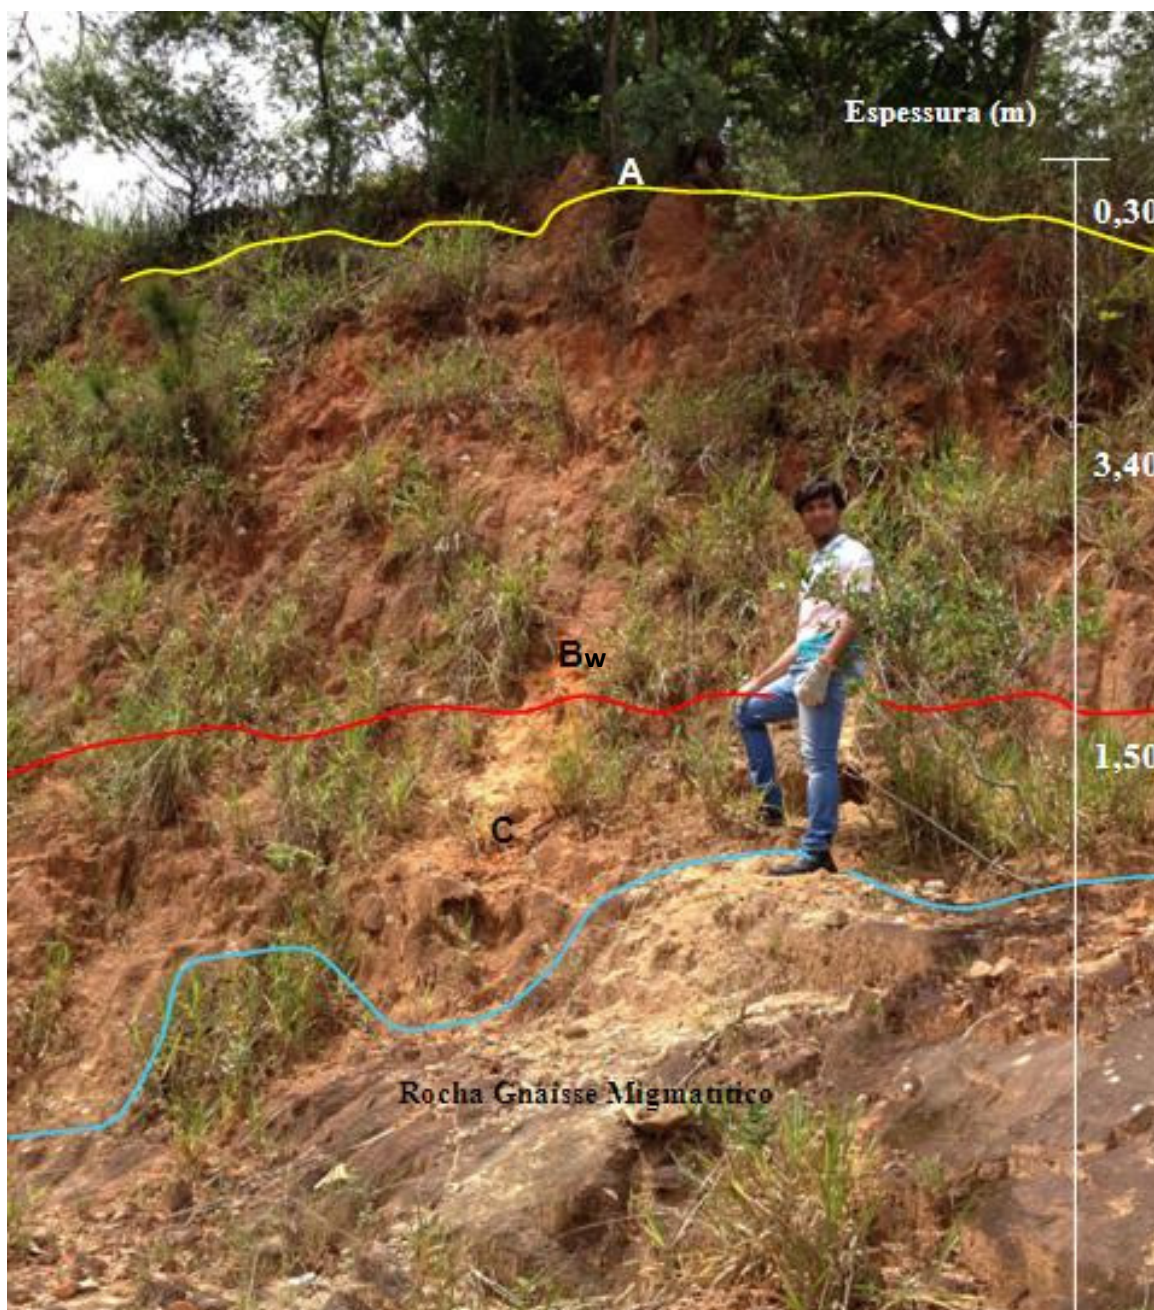
Figura 5.14: Fotografia de um perfil representativo de Latossolo Vermelho Amarelo em uma área adjacente ao Cemitério Cachoeira, Betim (MG)

O Latossolo Vermelho Amarelo foi identificado em área adjacente ao cemitério Cachoeira por meio de um perfil exposto localizado a noroeste em relação ao seu perímetro, identificado como ponto S2 (Figura 5.14).

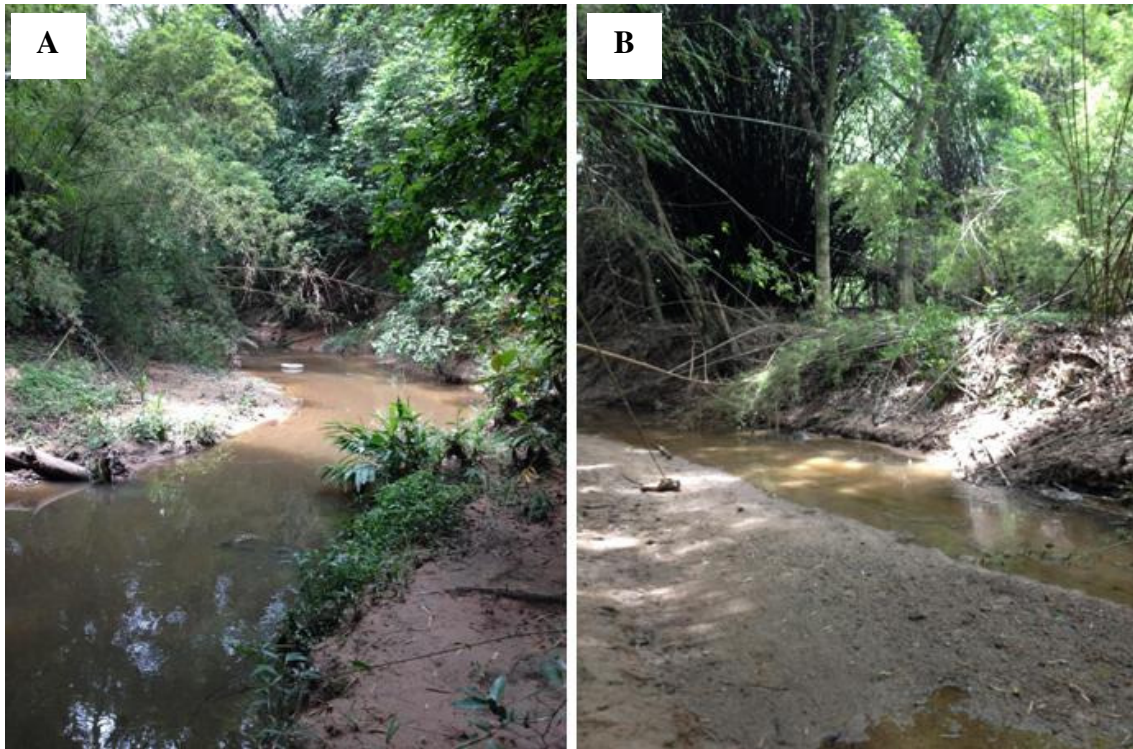
Trata-se de uma microbacia bastante antropizada com áreas de preservação permanente descaracterizadas (Figuras 5.32, 5.33 e 5.34).

Figura 5.32: Fotografia de uma porção do Córrego Saraiva (Vistas A e B), Betim (MG)

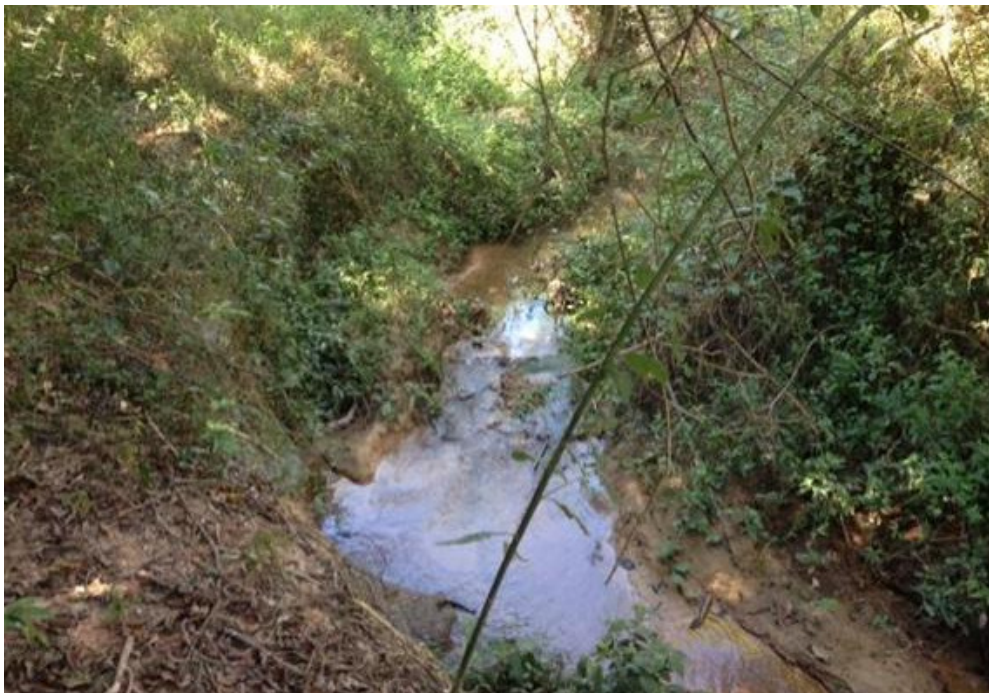
Figura 5.33: Fotografia do ponto de amostragem ASUP3 no Córrego Cachoeira, Betim (MG)

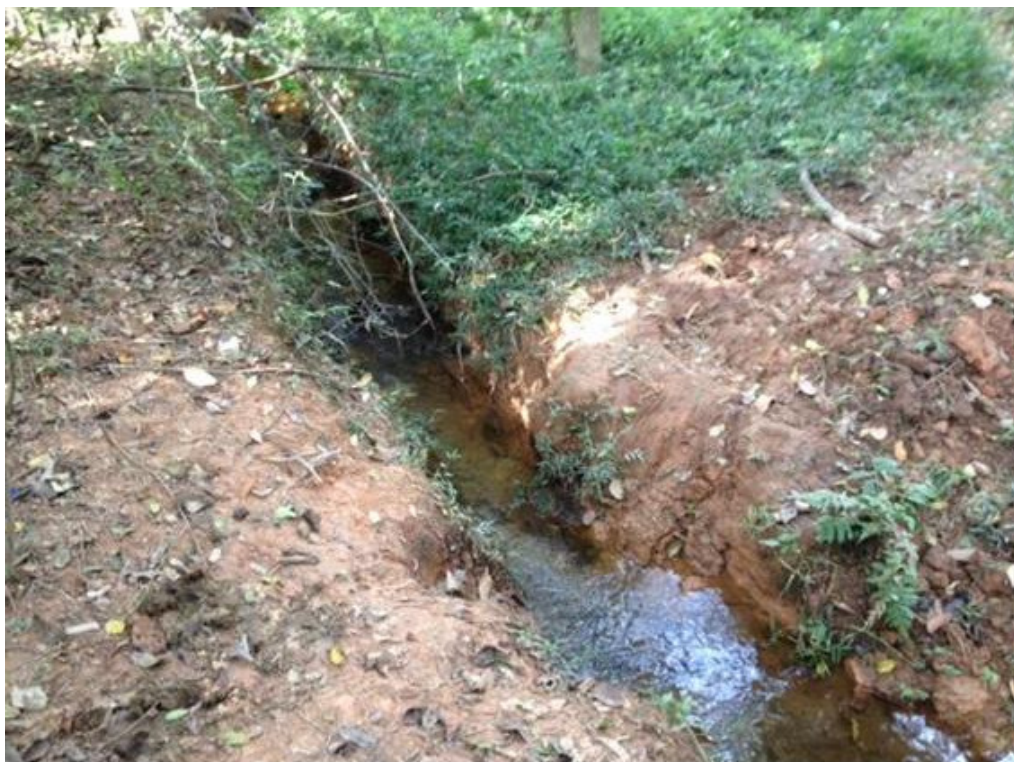
Figura 5.34: Fotografia do ponto de amostragem ASUP4 no Córrego Santa Fé, Betim (MG)
Fonte: Próprio autor
