INSTITUTO FEDERAL DE EDUCAÇÃO CIÊNCIA E TECNOLOGIA DE MINAS
GERAIS – *CAMPUS* AVANÇADO PIUMHI
BACHARELADO EM ENGENHARIA CIVIL

**TÉCNICAS DE MANUTENÇÃO E RECUPERAÇÃO DE ESTRADAS NÃO
PAVIMENTADAS – ESTUDO DE CASO EM CAPITÓLIO-MG**

Trabalho de conclusão de curso de graduação apresentado ao Instituto Federal de Ciência e Tecnologia de Minas Gerais como requisito parcial para a obtenção do título de Bacharel em Engenharia Civil.

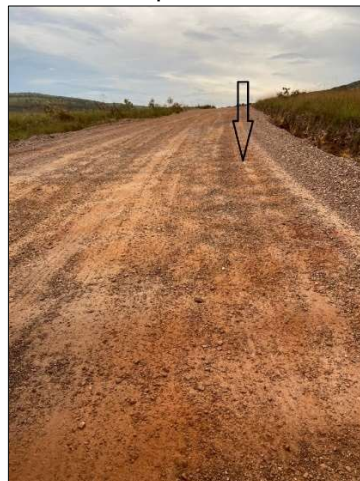
Figura 11: Trecho de estrada com ondulações, localizado na estrada para a Cachoeira da Capivara em Capitólio - MG.

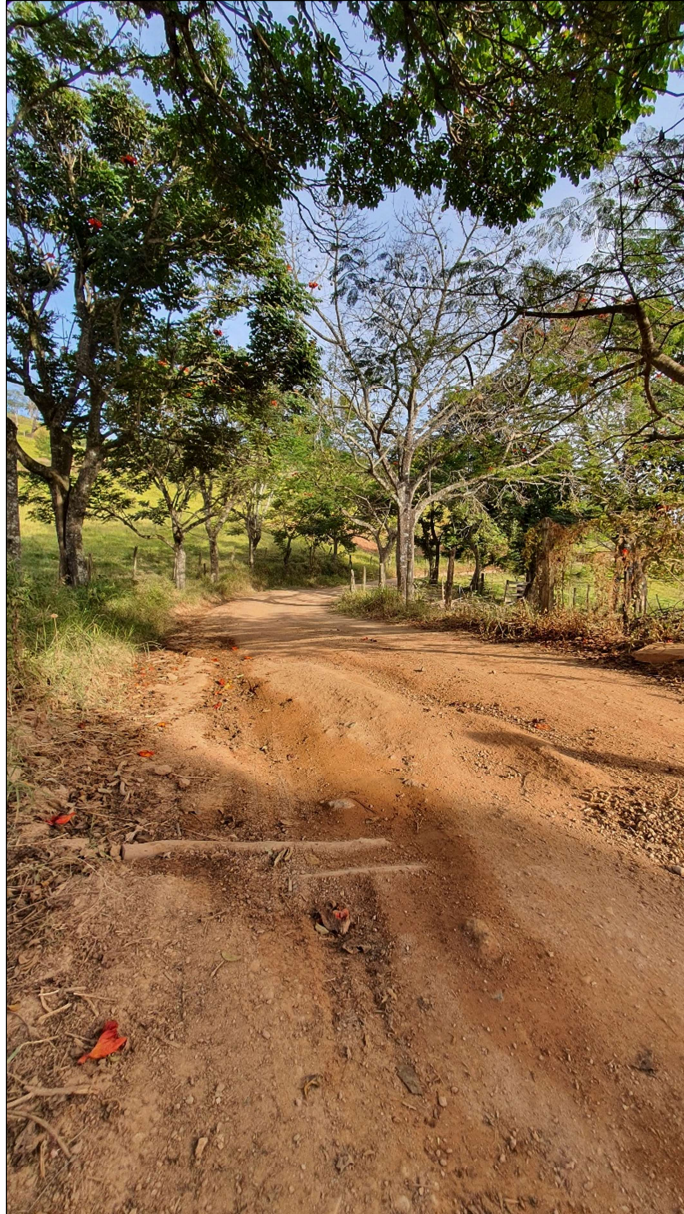
Figura 13: Trecho de estrada com sulcos, localizado em Capitólio - MG.

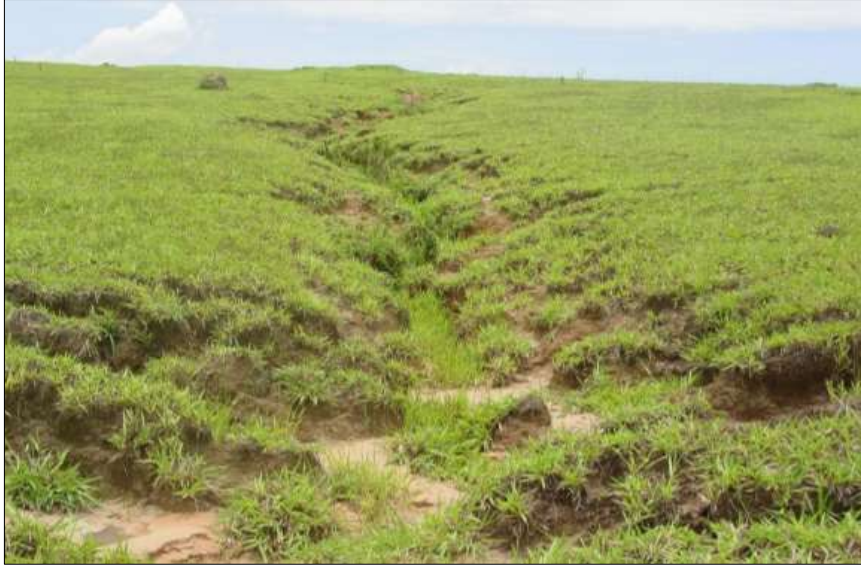
Figura 14: Trecho de terreno com erosão do tipo ravina, localizado em São Pedro - SP.

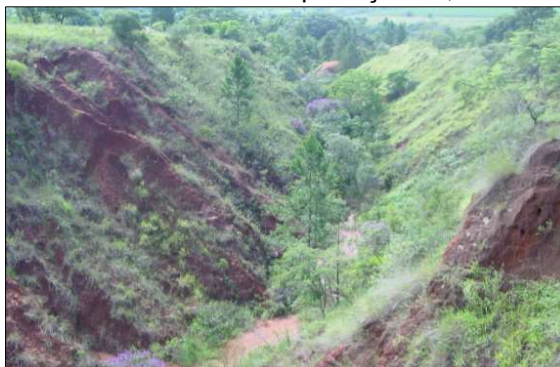
Figura 15: Trecho de terreno com erosão do tipo voçoroca, localizado em São Pedro - SP.

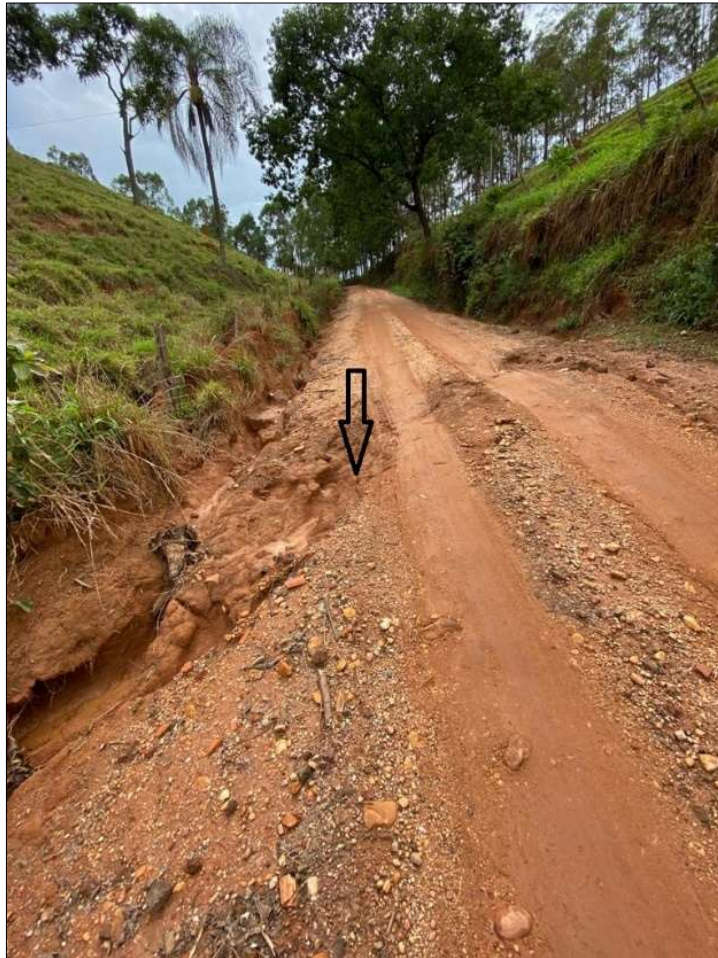
Na Figura 16, temos uma foto de uma erosão que ocorreu em uma estrada vicinal. Percebe-se que já existem grandes sulcos na superfície da estrada, o que indica que já é uma erosão em um estado não tão superficial.

Figura 16: Trecho de estrada com erosão, localizado na comunidade do Ambrósio em Capitólio - MG.

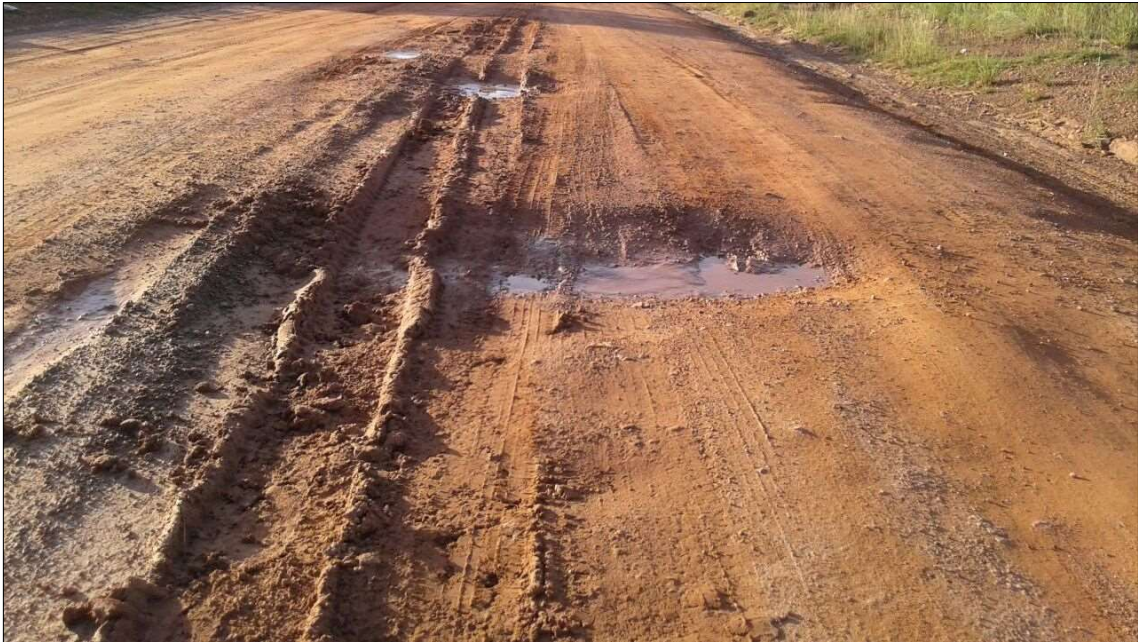
Figura 17: Trecho de estrada com buraco e afundamento de trilha de roda.

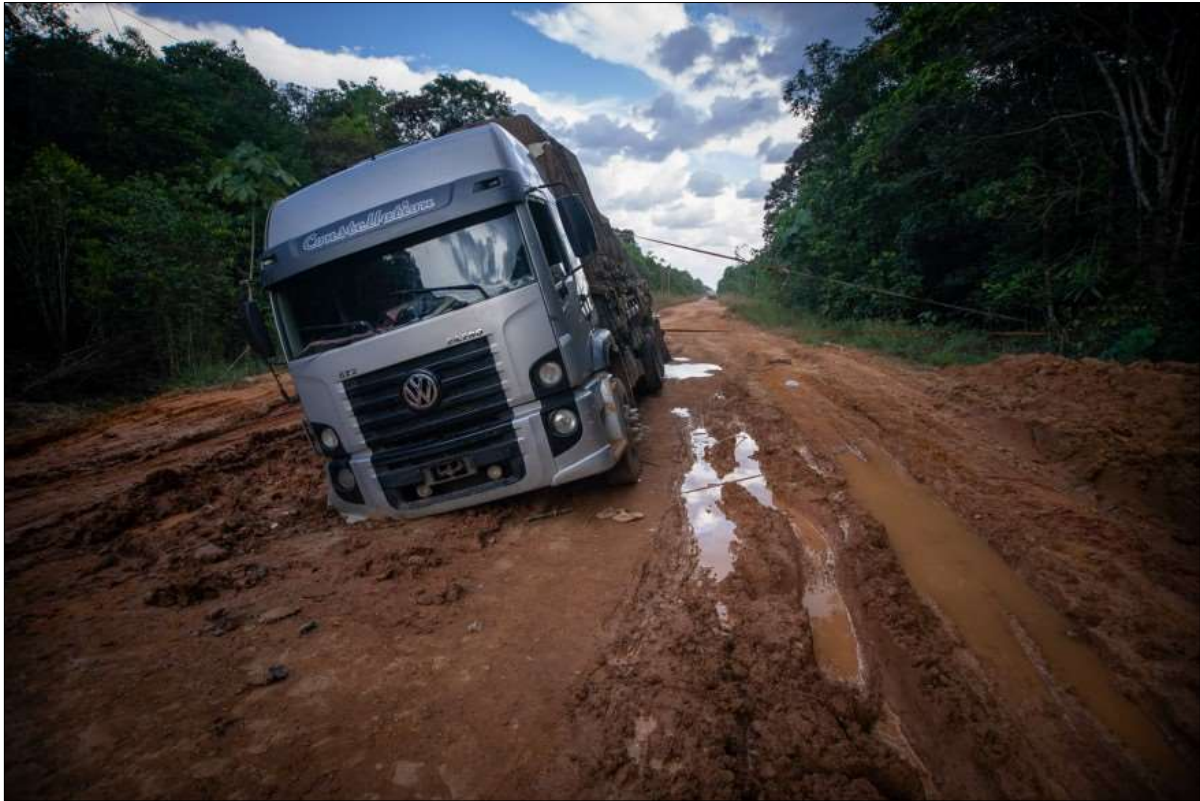
Figura 18: Trecho de estrada com atoleiro.

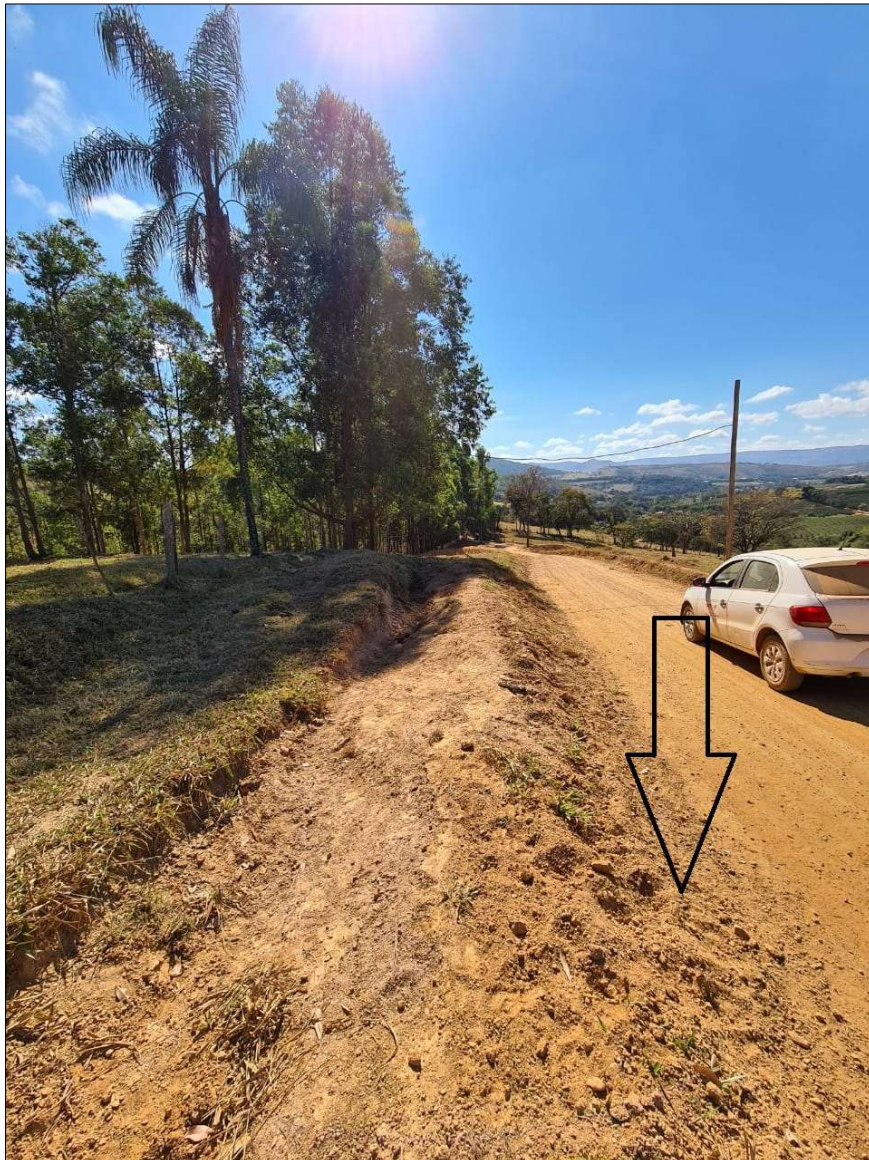
Figura 19: Trecho de estrada com areiões, localizado na comunidade do Ambrósio em Capitólio - MG.

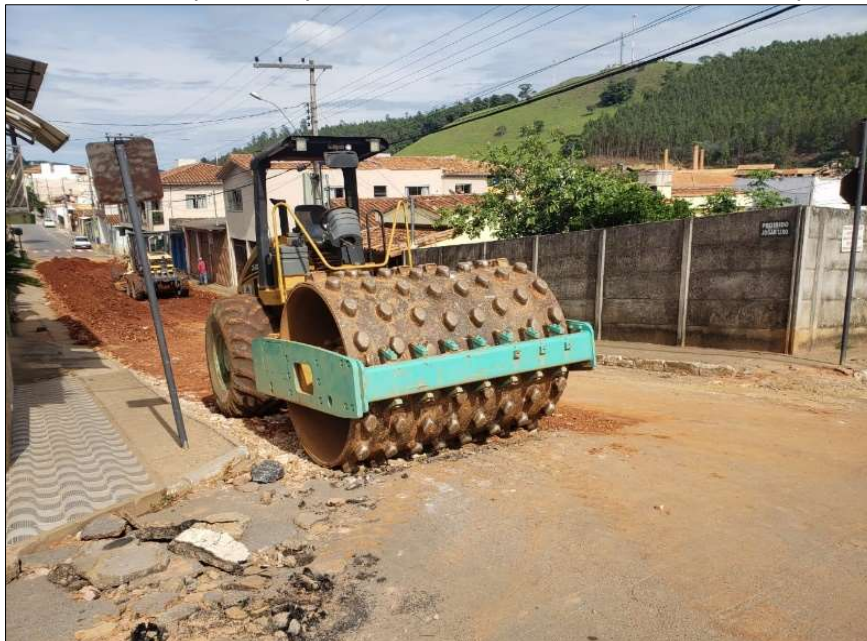
Figura 24: Rolo Compactador pé de carneiro no centro da cidade de Capitólio - MG.

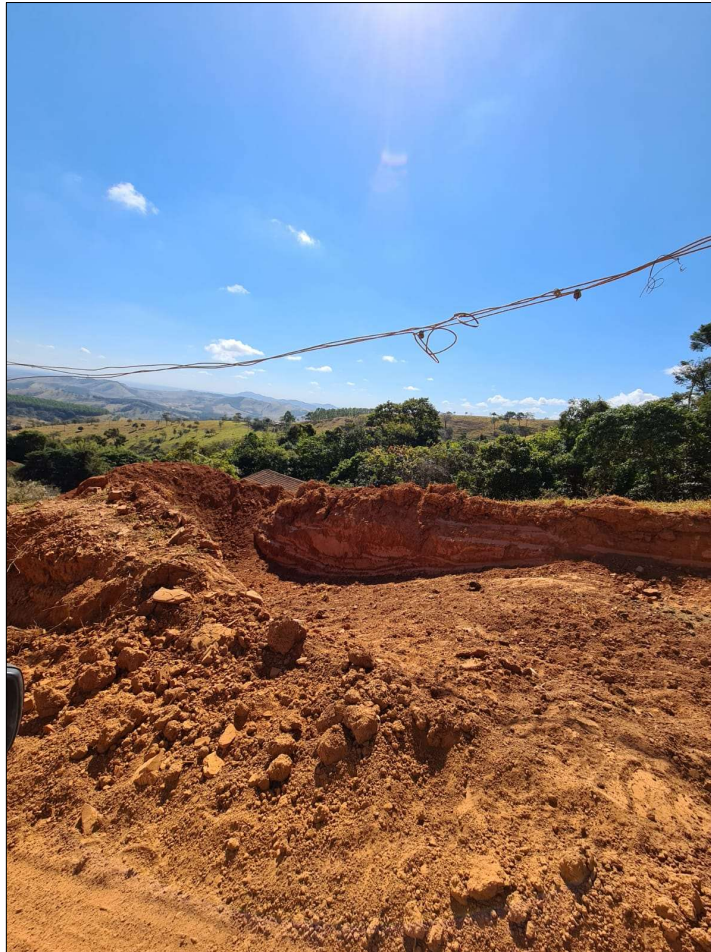
Figura 26: Caixa de captação localizada na estrada do Ambrósio em Capitólio - MG.

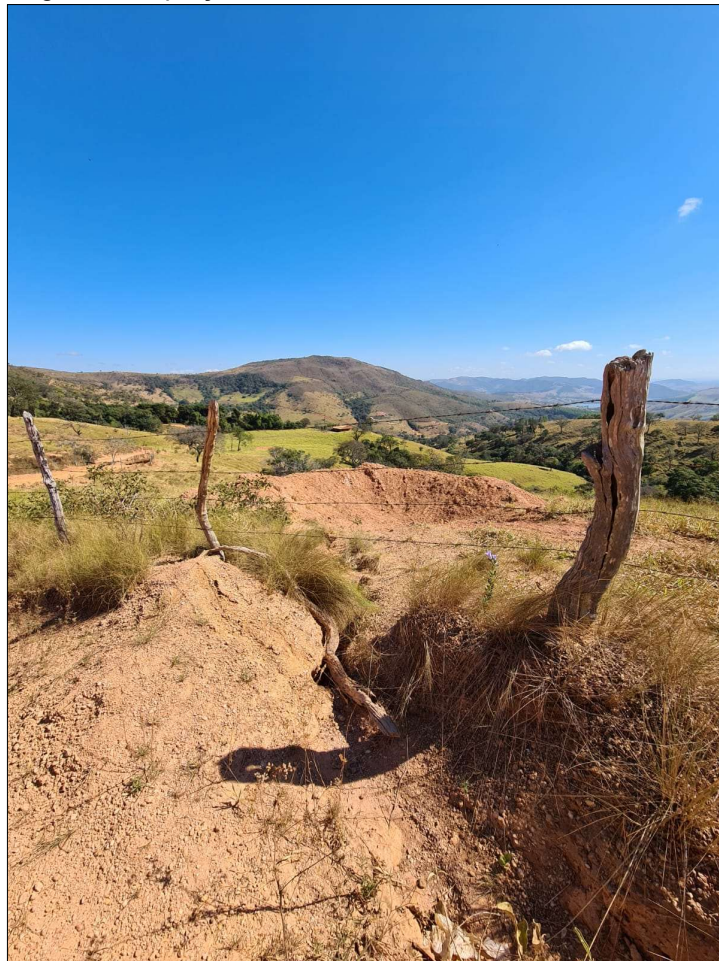
Figura 27: Barragem de captação localizada na estrada do Ambrósio em Capitólio - MG.

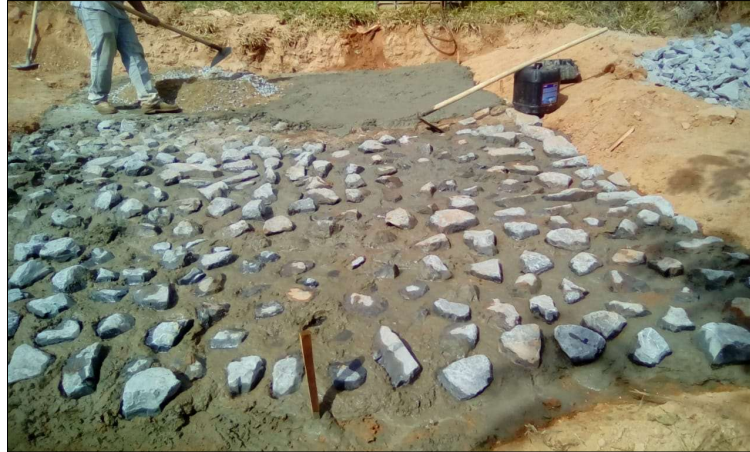
Figura 31: Exemplo de sangra com auxílio de passagem molhada na estrada do Ambrósio.

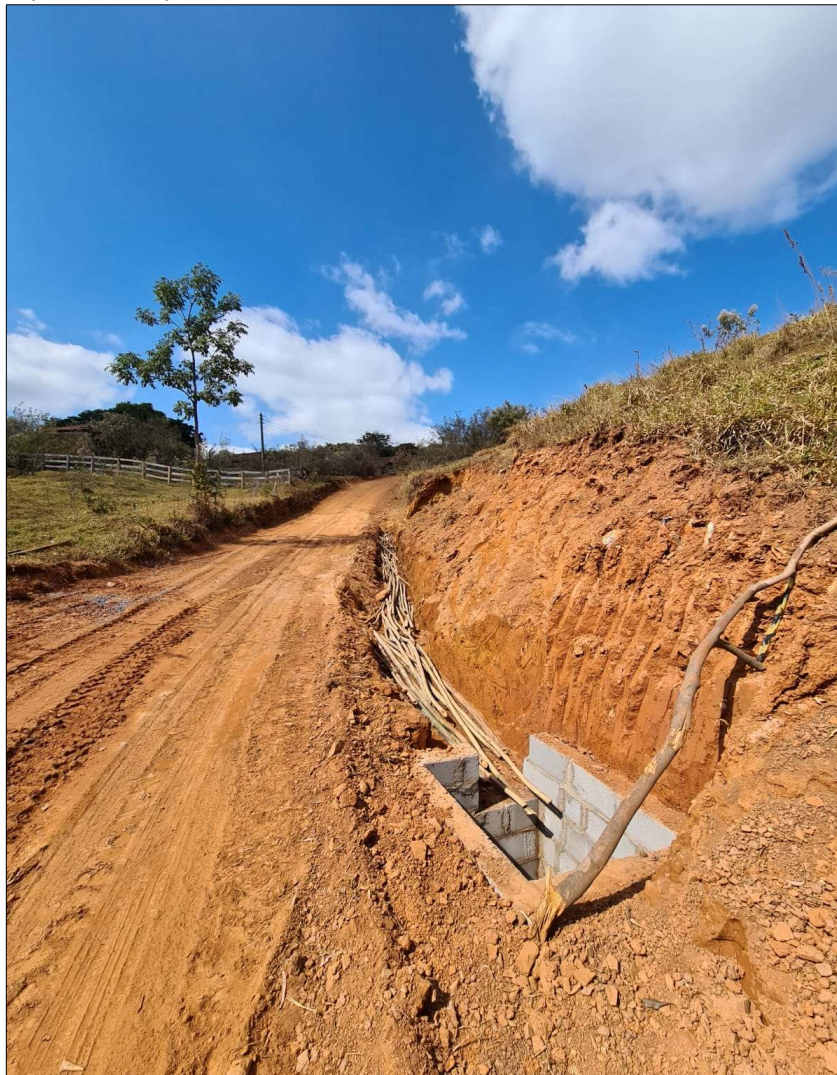
Figura 34: Exemplo de dissipador instalado na Estrada do Ambrósio, no trecho do Morro do Chapéu.

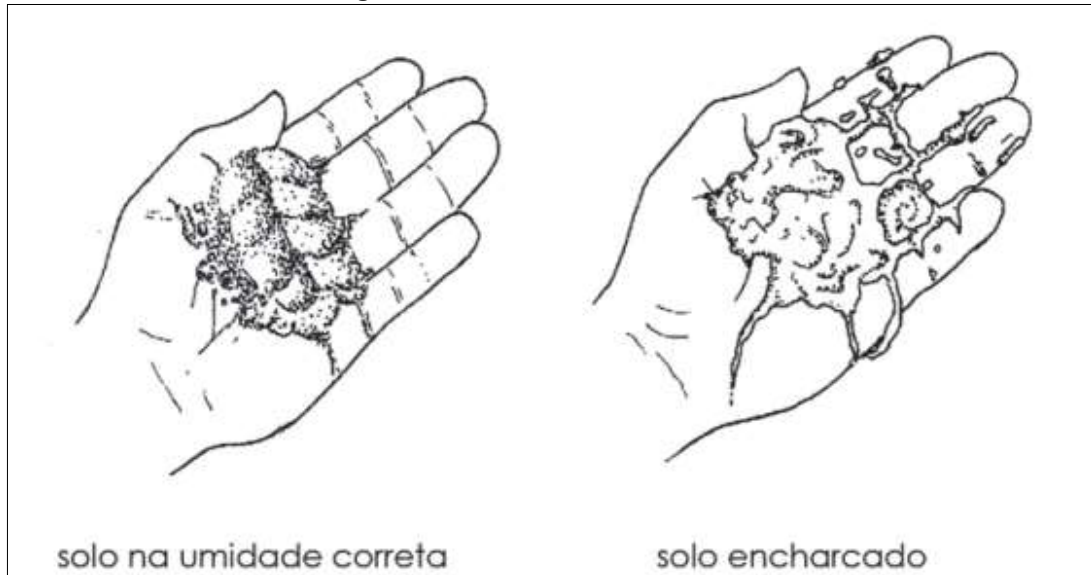
Figura 35: Teste de umidade in loco.

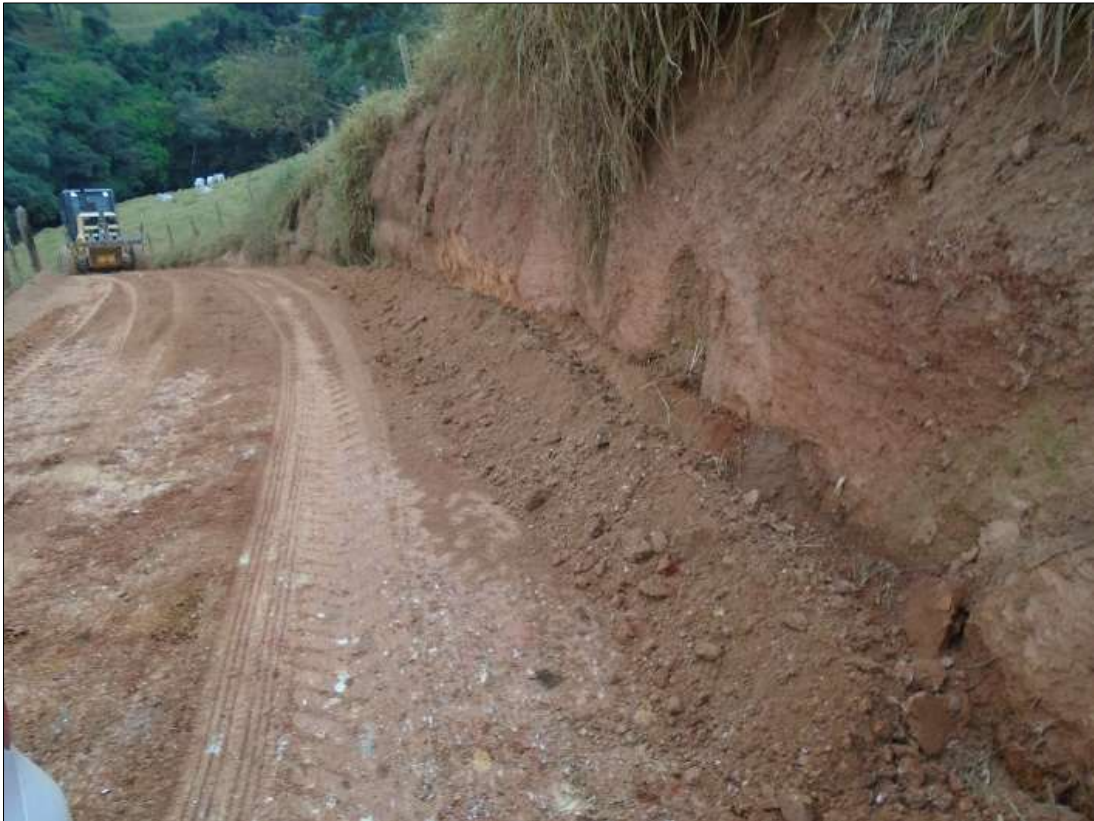
Figura 36: Imagem da estrada do Ambrósio onde ocorreu o afundamento do greide.

De acordo com Pastore *et al.*, (2019), esse processo de rebaixamento do greide expõe os perfis de solo do terreno, podendo apresentar problemas de suporte, além da condução inadequada das águas pelo novo formato da pista, o problema anteriormente citado também aumenta as distâncias de percolação, iniciando processos de degradação no local e, conseqüentemente, aumentando os efeitos erosivos das águas nas áreas marginais, uma vez que a descarga em curta distância é impossibilitada. Assim, a estrada se torna o agente de sua própria degradação.

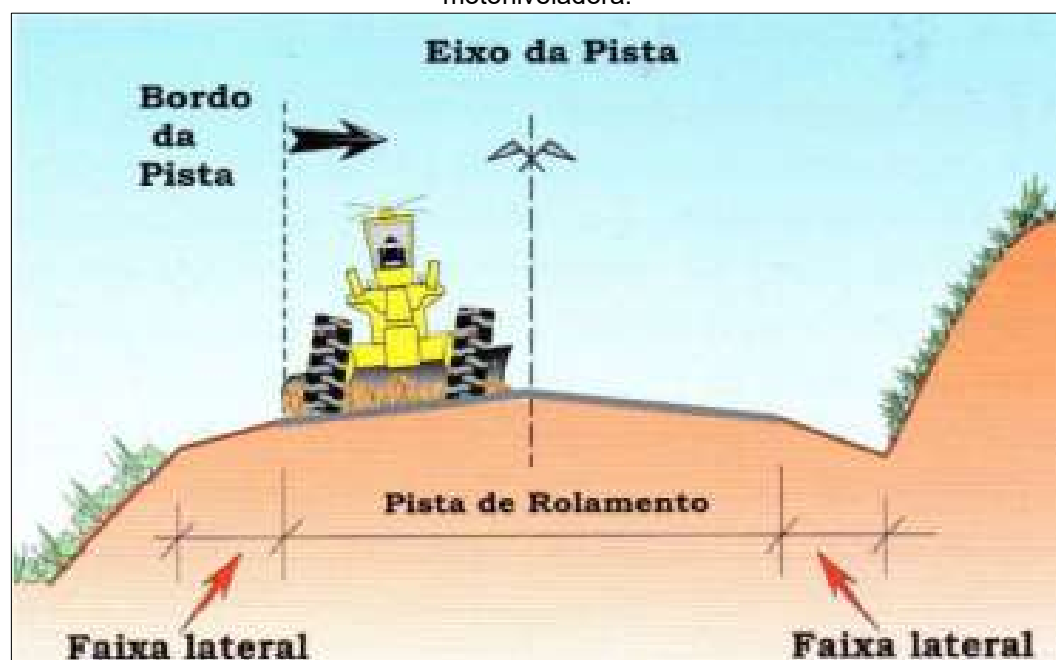
Figura 37: Exemplo de reconformação adequada da seção transversal da via usando a motoniveladora.

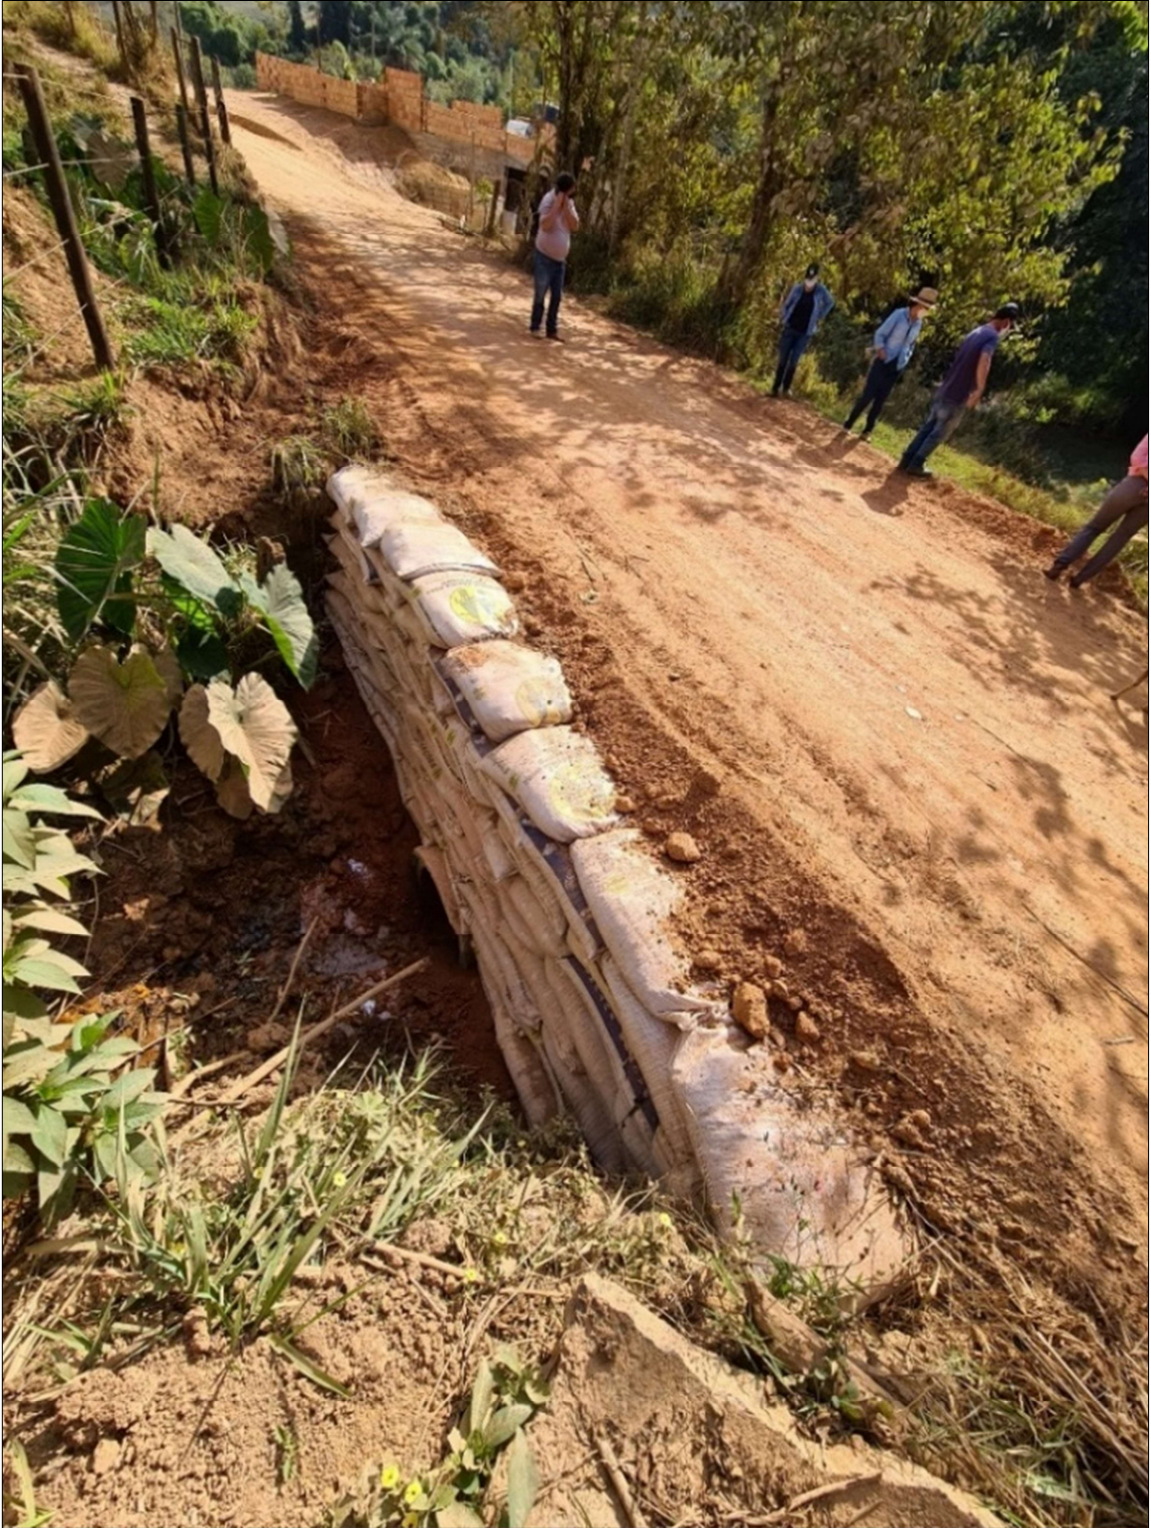
Figura 39: Imagem de antes, no momento da intervenção no trecho principal do Ambrósio.

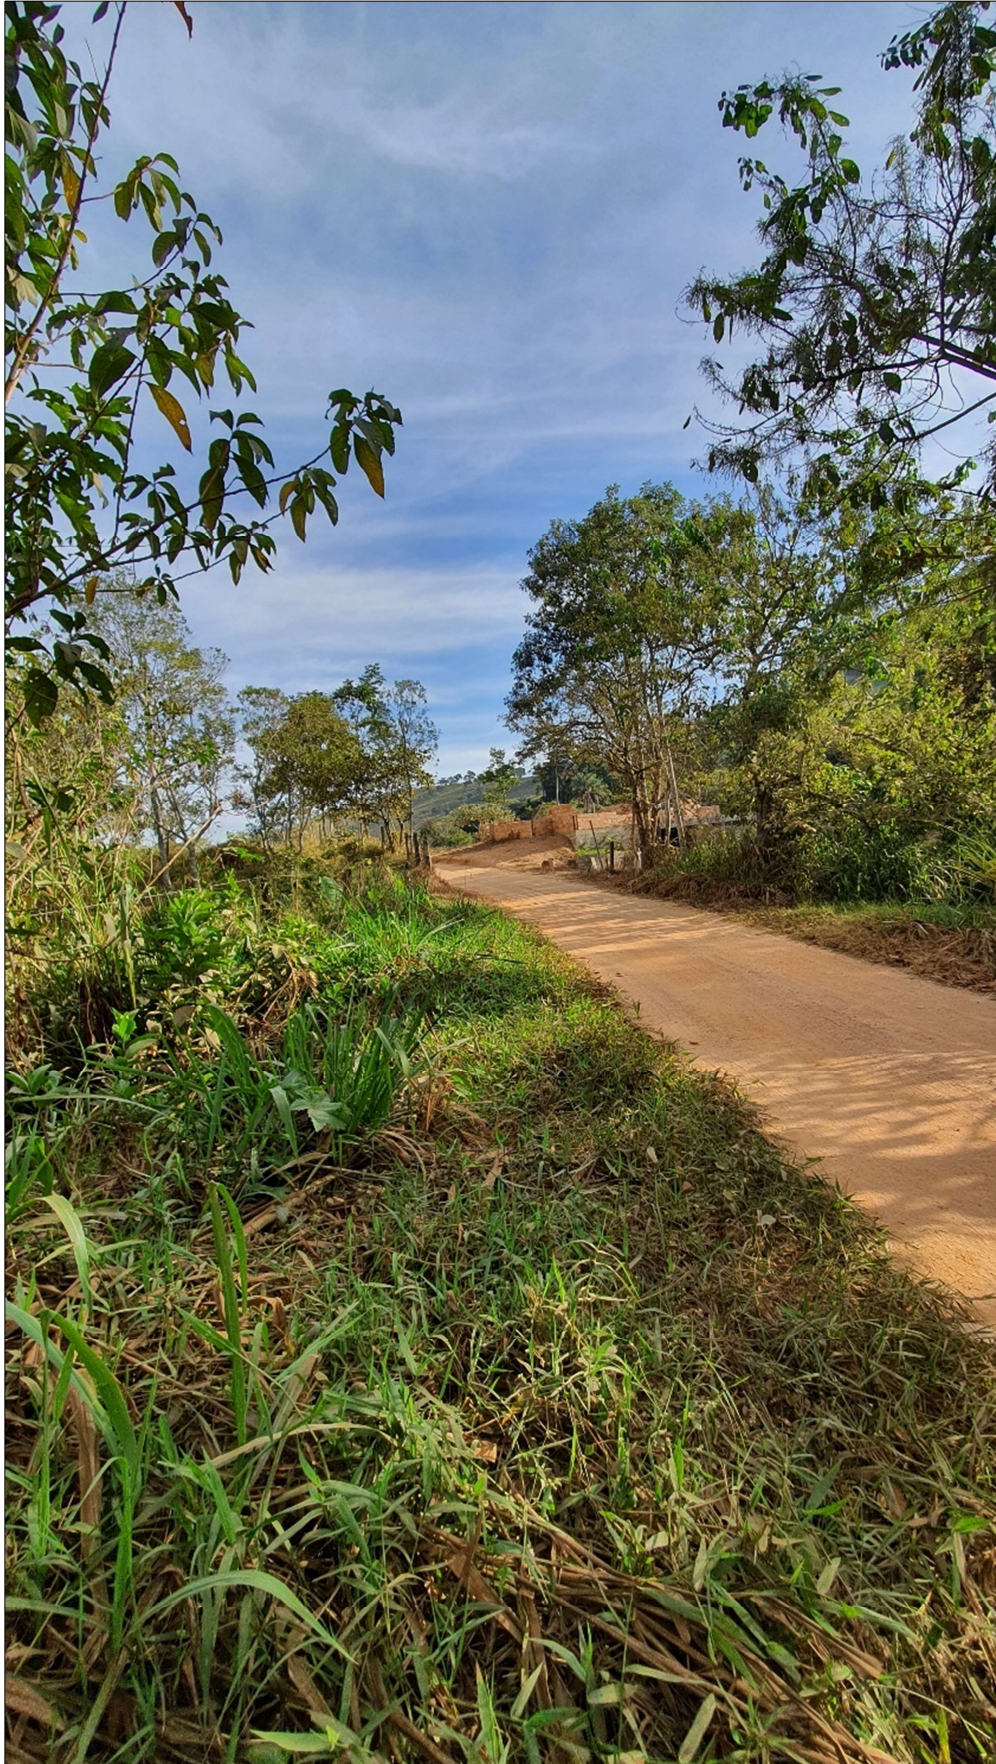
Figura 40: Imagem depois da intervenção no trecho principal do Ambrósio.

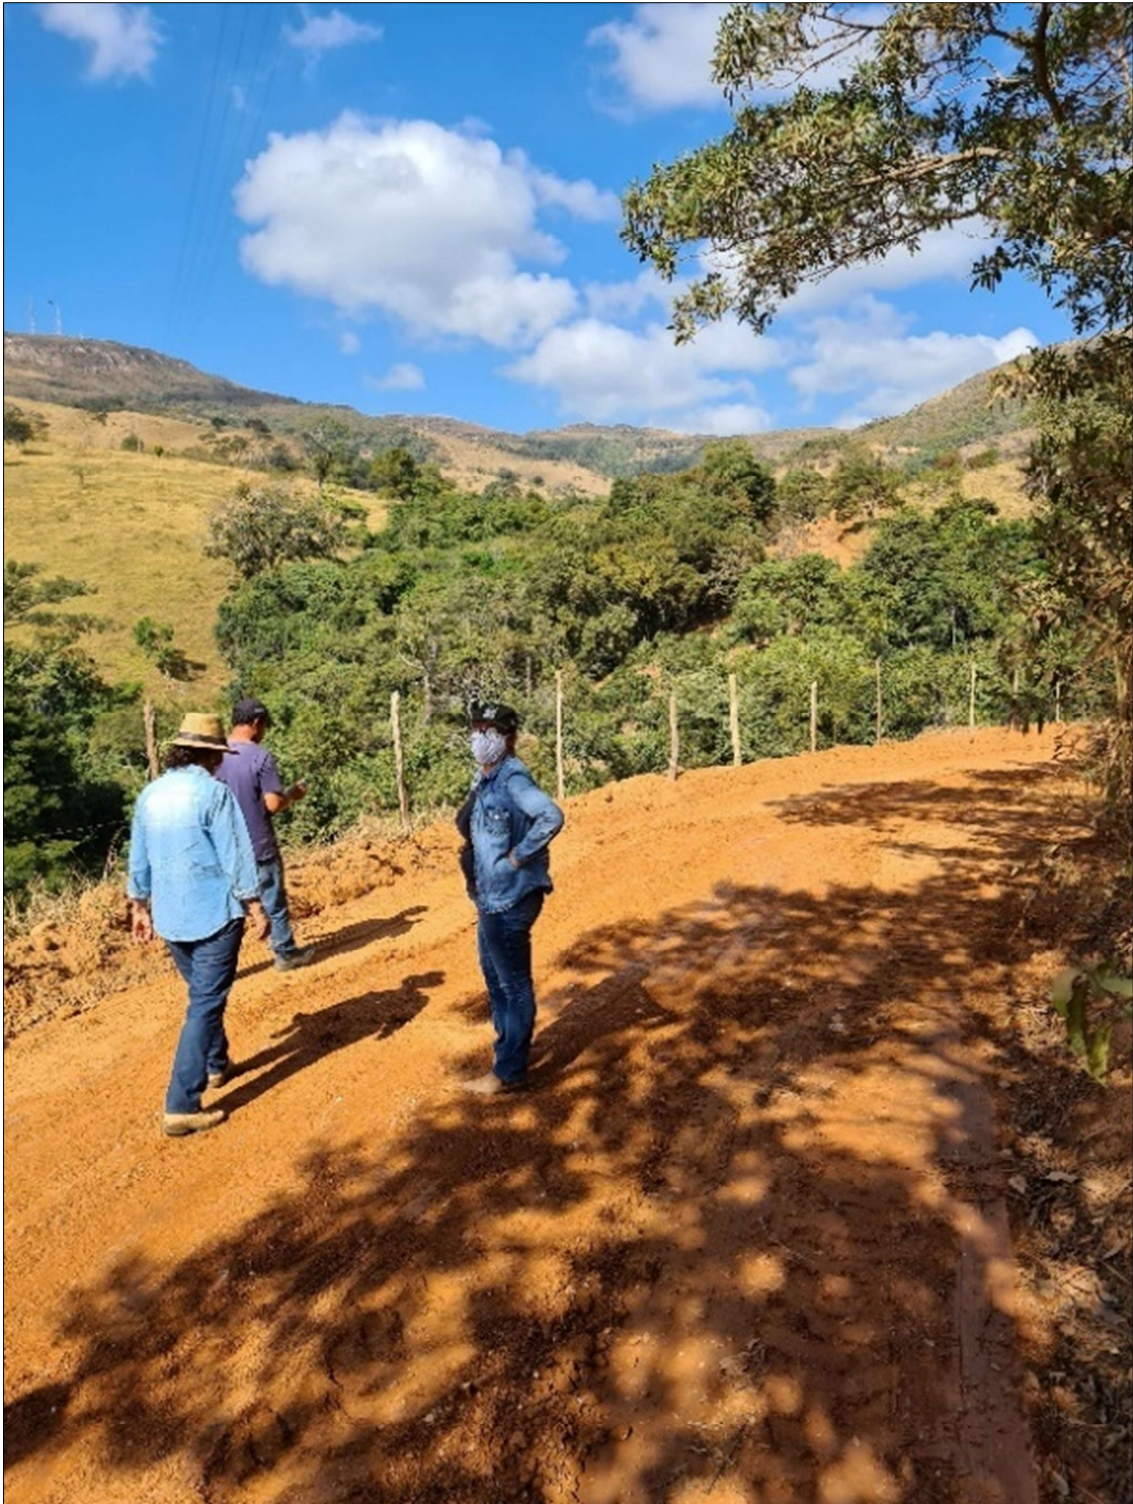
Figura 41: Imagem antes, no momento da intervenção no trecho principal do Ambrósio.

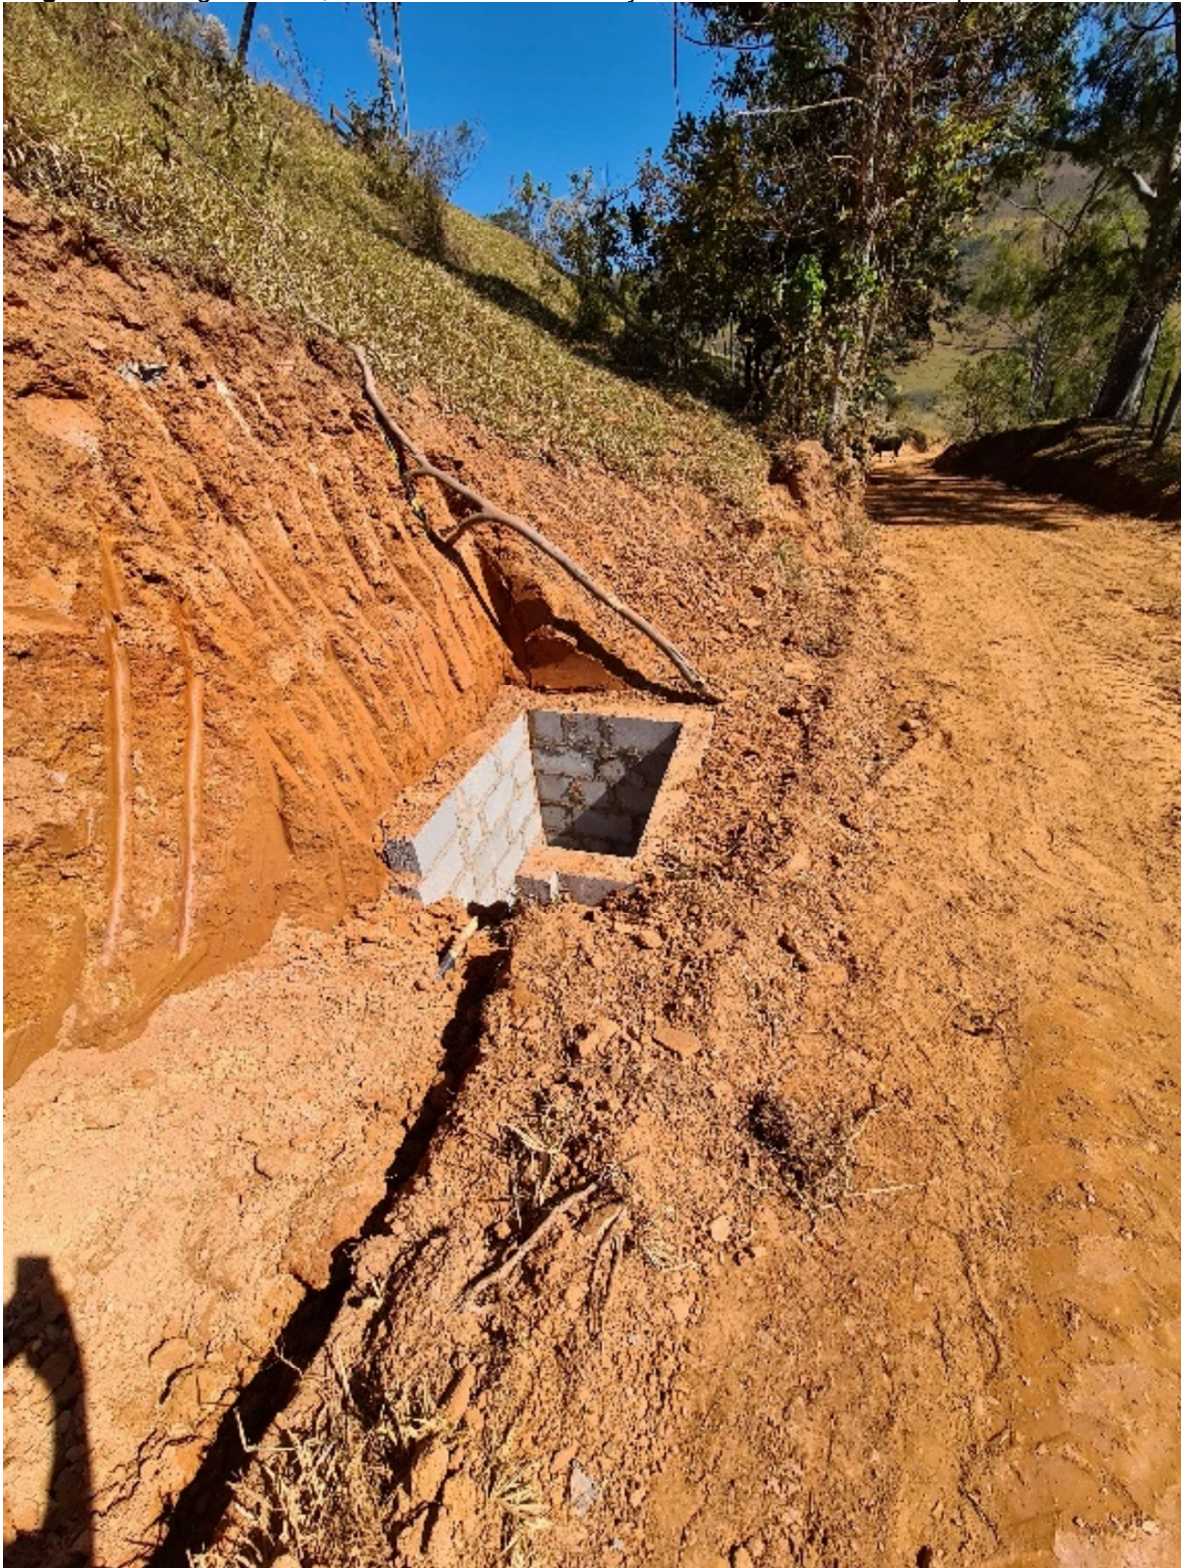
Figura 47: Imagem antes, no momento da intervenção no trecho Morro do Chapéu do Ambrósio.

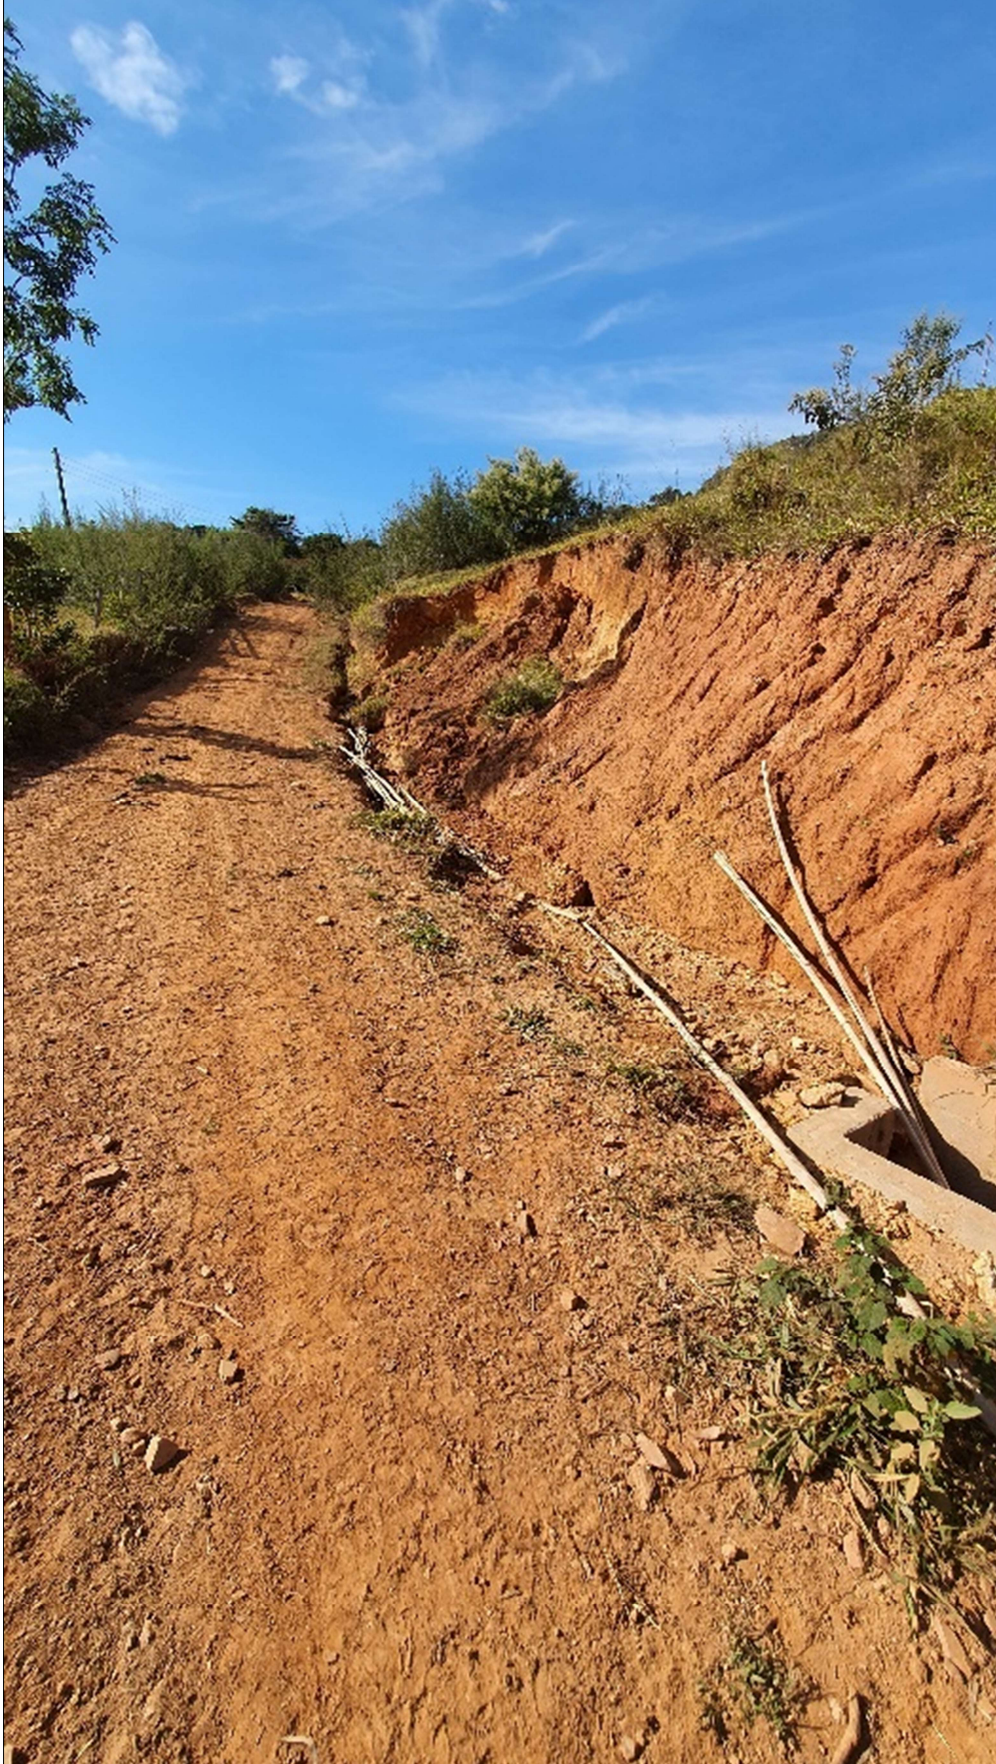
Figura 48: Imagem atual, após a intervenção, no trecho Morro do Chapéu do Ambrósio.

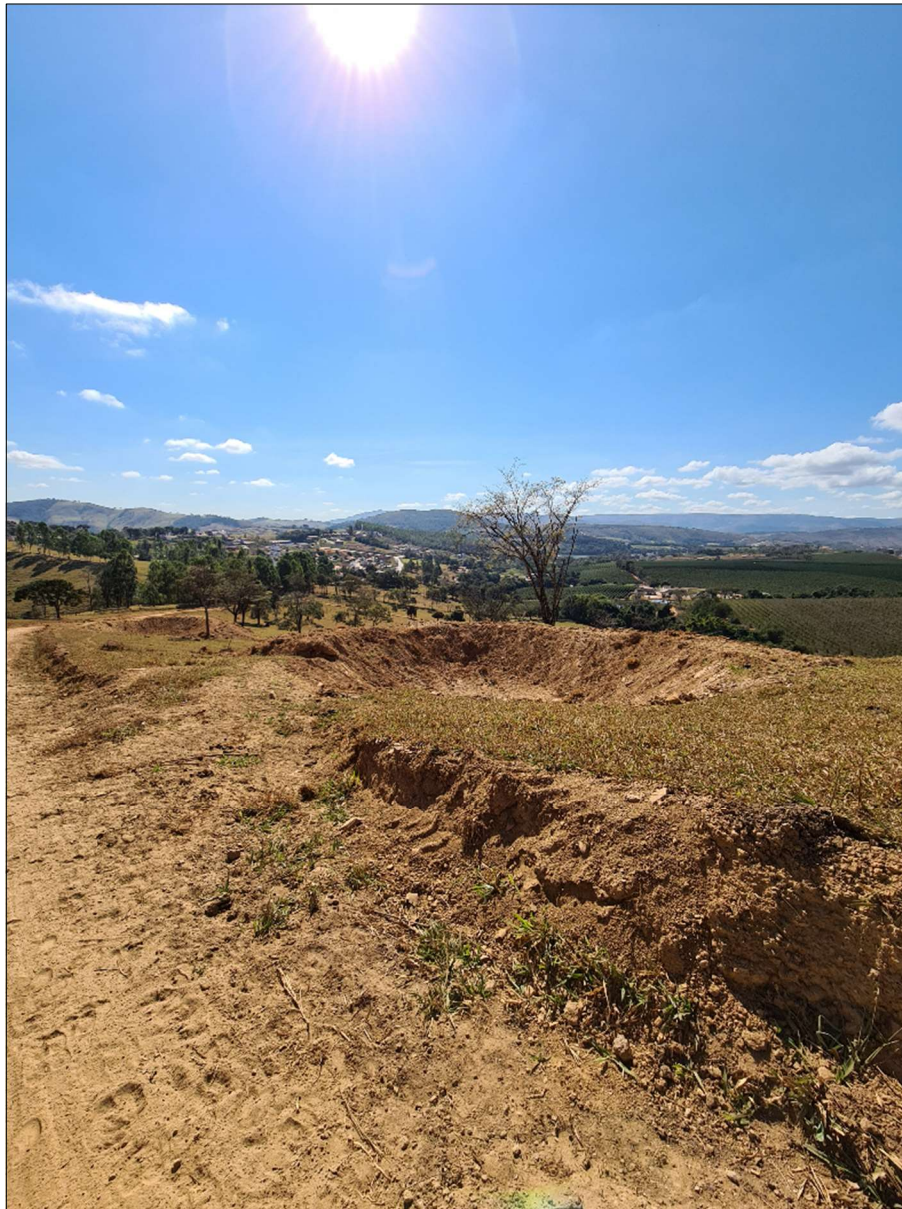
Figura 57: Imagem antes, no momento da intervenção no trecho Facãozinho do Ambrósio.

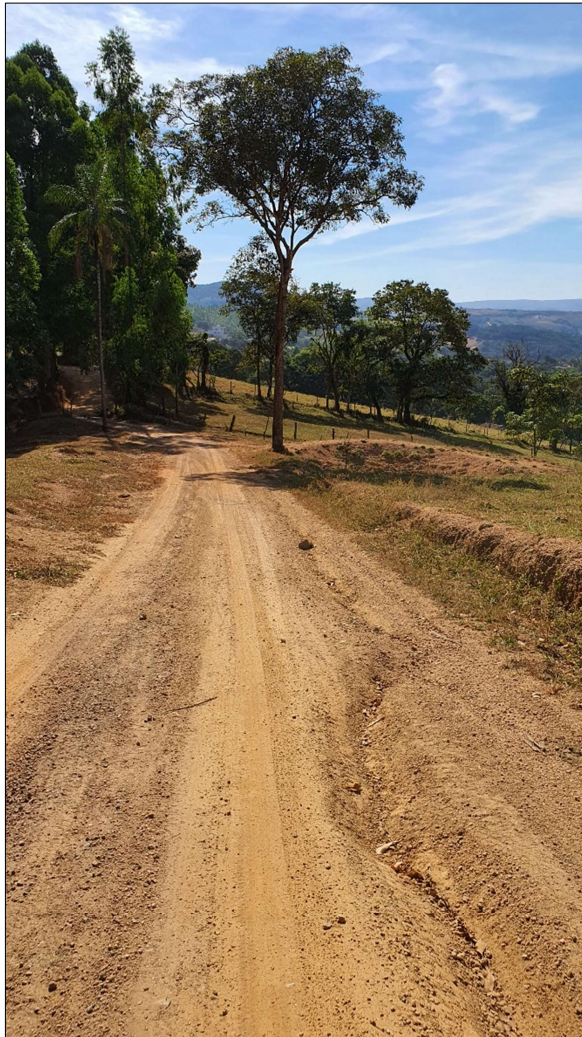
Figura 58: Imagem atual, após a intervenção, no trecho Facãozinho do Ambrósio.
