**ANÁLISE DE FALHA EM AUTOTRANSFORMADOR ASSOCIADA À  
DEGRADAÇÃO DA BUCHA DE ALTA TENSÃO - ESTUDO DE CASO**

Trabalho de Conclusão de Curso apresentado à banca examinadora do curso de Engenharia de Controle e Automação do Instituto Federal de Educação, Ciência e Tecnologia de Minas Gerais *Campus* Betim, como parte dos requisitos para obtenção do título de Bacharel em Engenharia de Controle e Automação.

Este trabalho tem como objetivo realizar uma análise técnica da falha ocorrida em um autotransformador de potência 500/138/13,8 kV, associada à degradação do sistema de vedação da bucha de alta tensão, investigando os mecanismos que contribuíram para o comprometimento dielétrico do equipamento e para a evolução da falha interna. Para isso, são avaliados os resultados obtidos por meio de inspeções em campo e em fábrica, ensaios elétricos, análises físico-químicas do óleo isolante, inspeções internas da parte ativa e atuação dos sistemas de proteção associados ao transformador. O estudo busca correlacionar os indícios identificados durante o processo de diagnóstico — como presença de umidade, oxidação, descargas parciais e formação de gases combustíveis — com a degradação progressiva

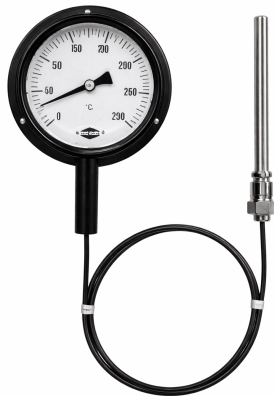
Figura 13 – Acessórios de medição e monitoramento da temperatura do óleo em transformadores

(a) Indicador de temperatura de óleo.  
Fonte: Record, s.d..

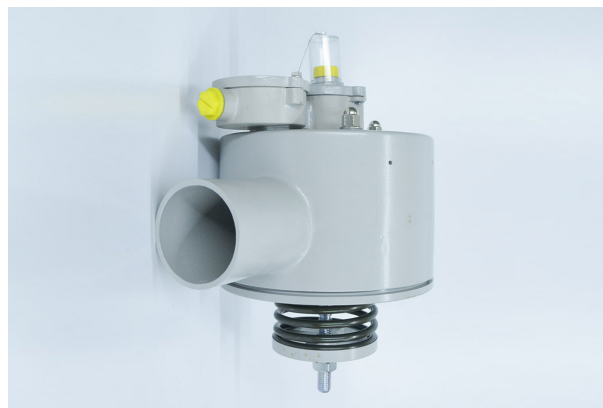
Figura 14 – Válvula de Alívio.

Em relação à pressão interna no transformador, destaca-se a válvula para alívio de pressão, ilustrada na Figura 14, diz respeito ao dispositivo de segurança projetado para atuar automaticamente em situações de elevação anormal da pressão interna, geralmente associadas a falhas internas severas, como curtos-circuitos, arcos elétricos ou superaquecimento do óleo isolante. Sua atuação permite a liberação controlada dos gases e do óleo, evitando a ruptura do tanque, reduzindo riscos de explosões, incêndios e danos às instalações adjacentes, além de contribuir para a proteção da parte ativa do transformador e para a segurança operacional.

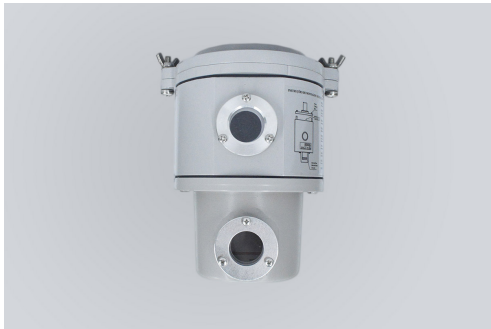
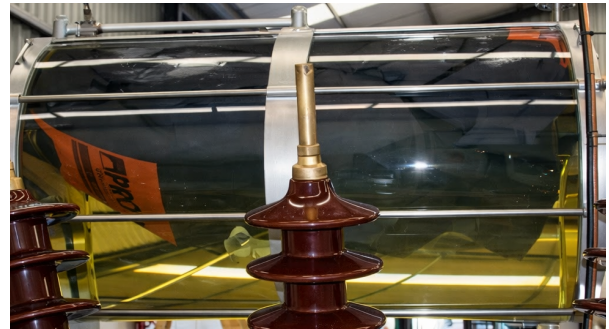
Figura 15 – Acessórios para controle de umidade

Em relação a umidade, o controle é realizado por meio do desumidificador, que utiliza sílica gel para remover a umidade do ar admitido durante as variações de volume do óleo, evitando sua contaminação, e pela bolsa de borracha, que isola fisicamente o óleo isolante e o ar atmosférico, assim reduz a absorção de umidade e a oxidação do sistema isolante, demonstrado na Figura 15.

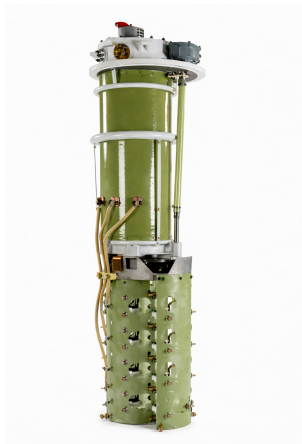
Figura 16 – Modelos de comutadores CDC e CST

Para ajustes na relação de transformação, existem dois tipos de comutadores: O Comutador sob carga, que permite variações dos TAP's com o transformador energizado e em operação, e o comutador sem tensão, cujo ajuste só pode ser realizado com o equipamento desligado, conforme Figura 16:

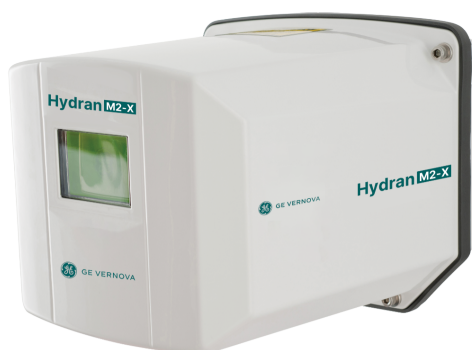
Figura 17 – Hydran.

Além disso, a análise de gases dissolvidos (DGA), internacionalmente conhecido como *Dissolved Gas Analysis* diz respeito ao sistema de monitoramento que acompanha a evolução dos gases dissolvidos no óleo isolante, auxiliando na identificação de anomalias internas e no acompanhamento da condição do sistema isolante, contribuindo para a manutenção preditiva e para o aumento da confiabilidade operacional do transformador. A Figura 17 apresenta um exemplo de monitor de gases

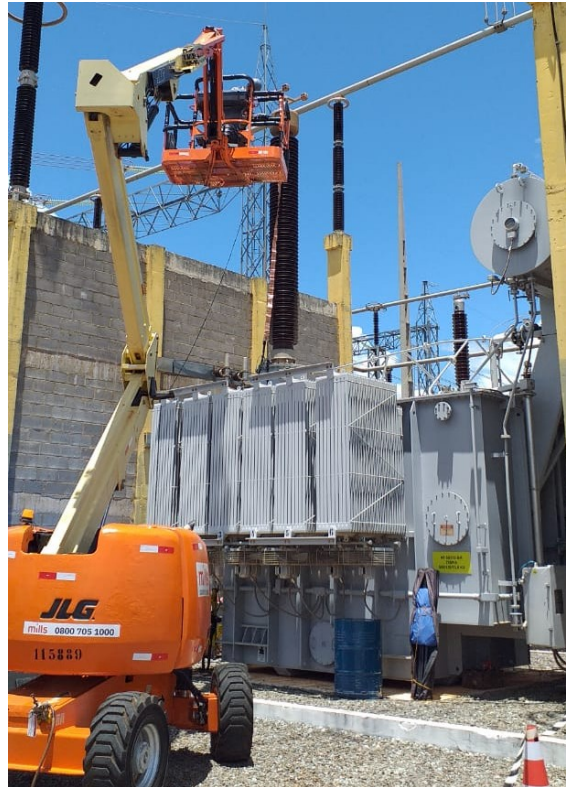
Figura 18 – Inspeção em campo no autotransformador.

A ocorrência envolvendo o autotransformador foi caracterizado pela atuação das proteções do banco, que resultou no desligamento automático da fase branca. Após essa ocorrência, a unidade foi inspecionada em campo para análise especializada, iniciando-se um procedimento estruturado de avaliação, desmontagem e diagnóstico detalhado. Os trabalhos envolveram atividades de campo conforme Figura 18, e posteriormente de fábrica, contemplando inspeções preliminares, execução de ensaios laboratoriais e elétricos, abertura do transformador e análise da condição interna da parte ativa.

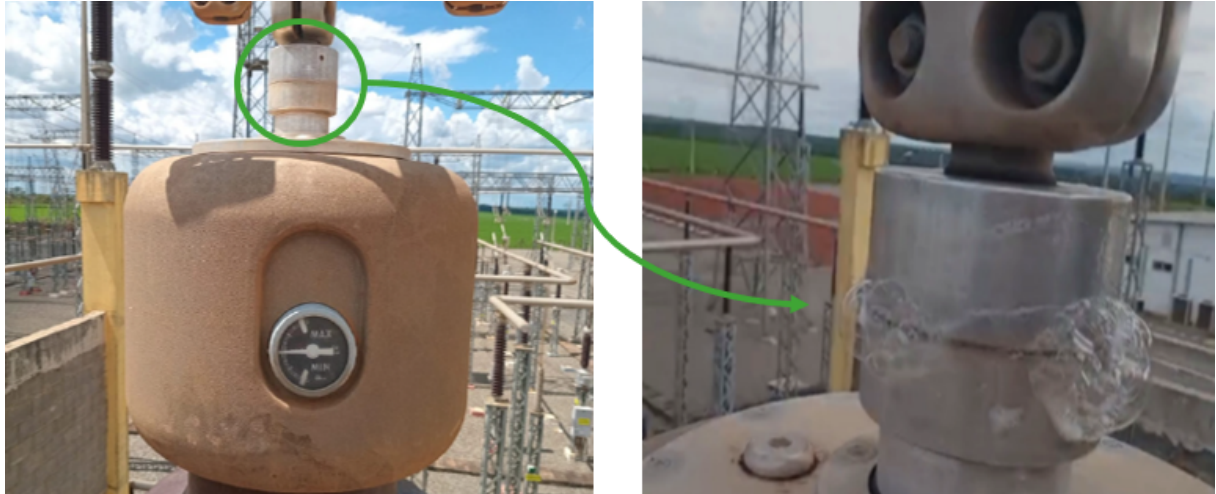
Figura 19 – Vazamento no terminal da bucha de H1.

ensaio de estanqueidade, no qual foi possível confirmar a existência de vazamento na bucha de alta tensão associada ao terminal H1, conforme ilustrado na Figura 19

Com base no observado conclui-se que a perda de estanqueidade ocorreu no ambiente interno do transformador, ou seja, no tubo do condutor central da bucha, não afetando o ambiente interno da bucha, confirmado pelos resultados dos ensaios observados na Tabela 8.

Essa condição favorece o ingresso de umidade e oxigênio no interior do transformador, contribuindo diretamente para a degradação do óleo isolante e do papel isolante, além de acelerar os processos de oxidação.

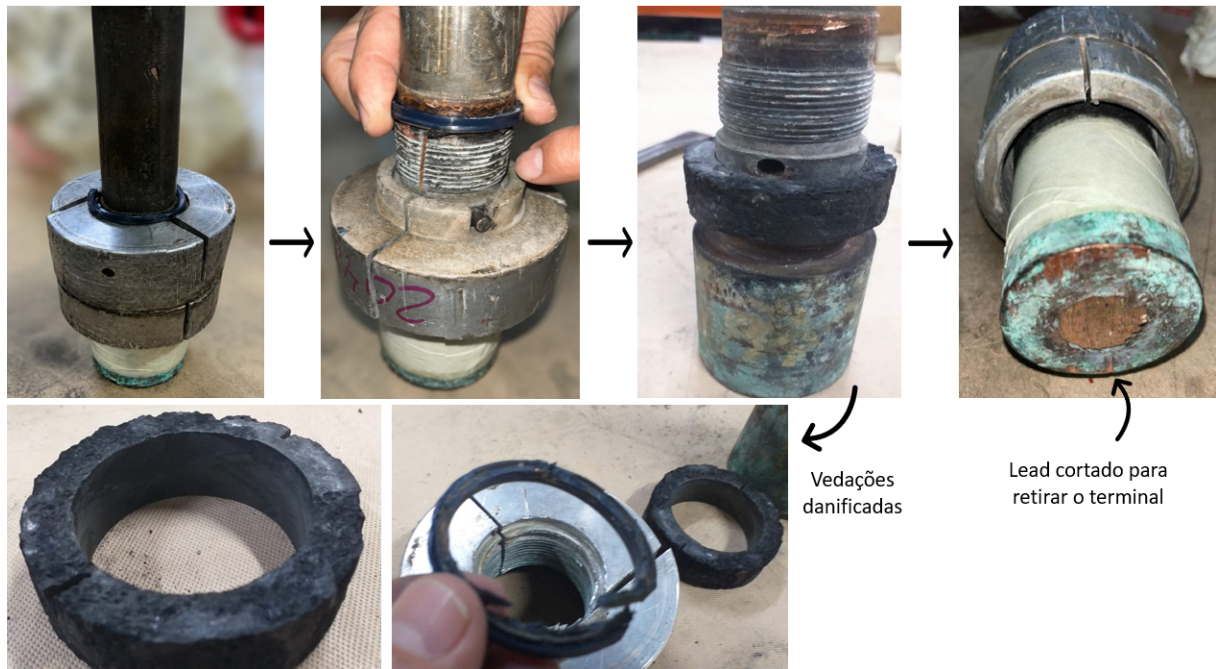
Figura 20 – Detalhamento sobre as juntas da bucha de alta tensão.

A inspeção detalhada da região da bucha de alta tensão evidenciou deterioração do sistema de vedação, sendo identificada como causa mais provável da perda de estanqueidade a falha na Junta 1, que se encontrava danificada. Essa condição permitiu a entrada de umidade na parte superior da conexão, fato confirmado pela presença de oxidação na rosca superior.

Adicionalmente, observou-se que a presença de umidade associada a condições químicas adversas, contribuiu para a degradação da Junta 2. Uma vez comprometida, essa vedação secundária passou a permitir o acesso de umidade ao tubo central da bucha, estabelecendo um caminho direto para o interior do transformador.

As evidências visuais dessa degradação podem ser observadas na Figura 20 e Figura 21, na qual são destacadas as regiões com falha de vedação e sinais de oxidação.

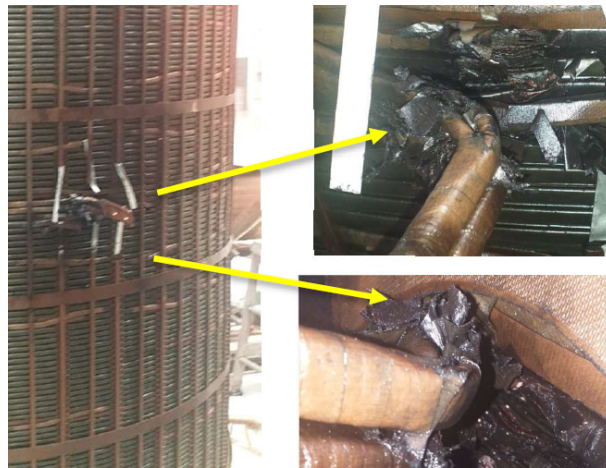
Figura 24 – Fusão de material condutor, no ponto de falha.

A perda de estanqueidade evoluiu silenciosamente até atingir um cenário crítico, culminando em uma falha dielétrica na saída da bobina de alta tensão (AT). A presença simultânea de umidade e descargas parciais evidencia uma condição severa para a integridade do transformador, uma vez que a umidade atua como agente acelerador da degradação dielétrica, intensificando a ocorrência de descargas elétricas e contribuindo diretamente para a redução da vida útil do equipamento.

O arco elétrico provocou a decomposição do óleo isolante e a degradação da celulose, resultando na formação dos gases identificados na análise cromatográfica.

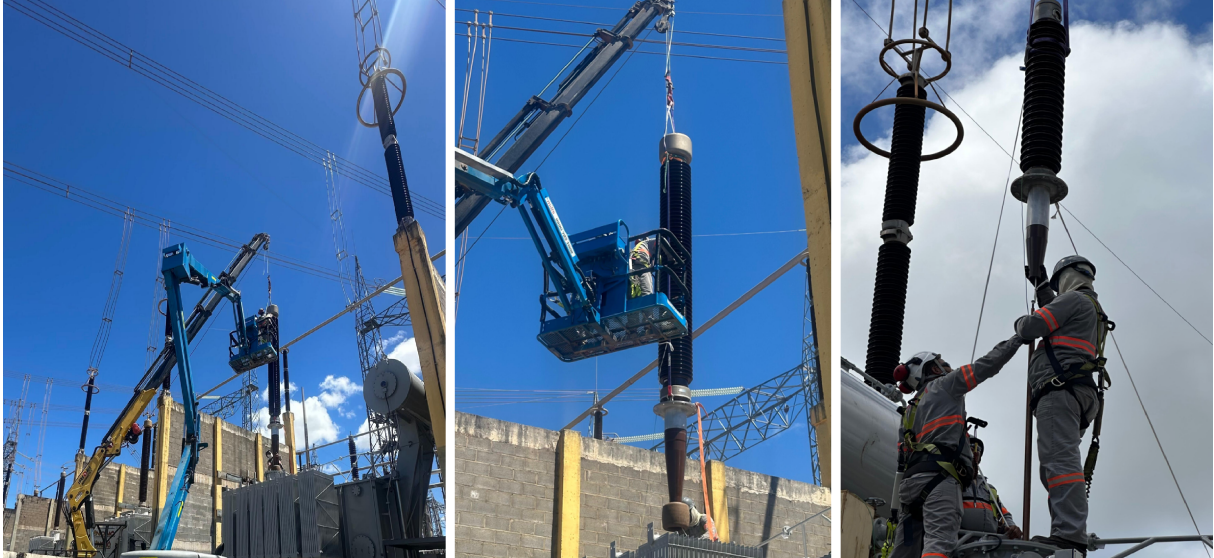
Figura 25 – Montagem do transformador em campo.

A Figura 25 apresenta a etapa de montagem das buchas durante o processo de comissionamento do autotransformador.

Os resultados dos ensaios de aceitação e comissionamento demonstraram conformidade com os requisitos normativos aplicáveis, confirmando que o transformador recuperou suas condições operacionais e encontrava-se apto para o retorno seguro à operação.
