INSTITUTO FEDERAL DE MINAS GERAIS
CAMPUS AVANÇADO PIUMHI
ENGENHARIA CIVIL - BACHARELADO

ESTUDO DE CASO: Sistemas de impermeabilização

Trabalho de Conclusão de Curso apresentado ao curso de Engenharia Civil, ofertado pelo *campus* Avançado Piumhi do Instituto Federal de Minas Gerais, como parte dos requisitos para a obtenção do título de Bacharel em Engenharia Civil.
Orientadora: Dra. Dayana Keitty Carmo Gonçalves

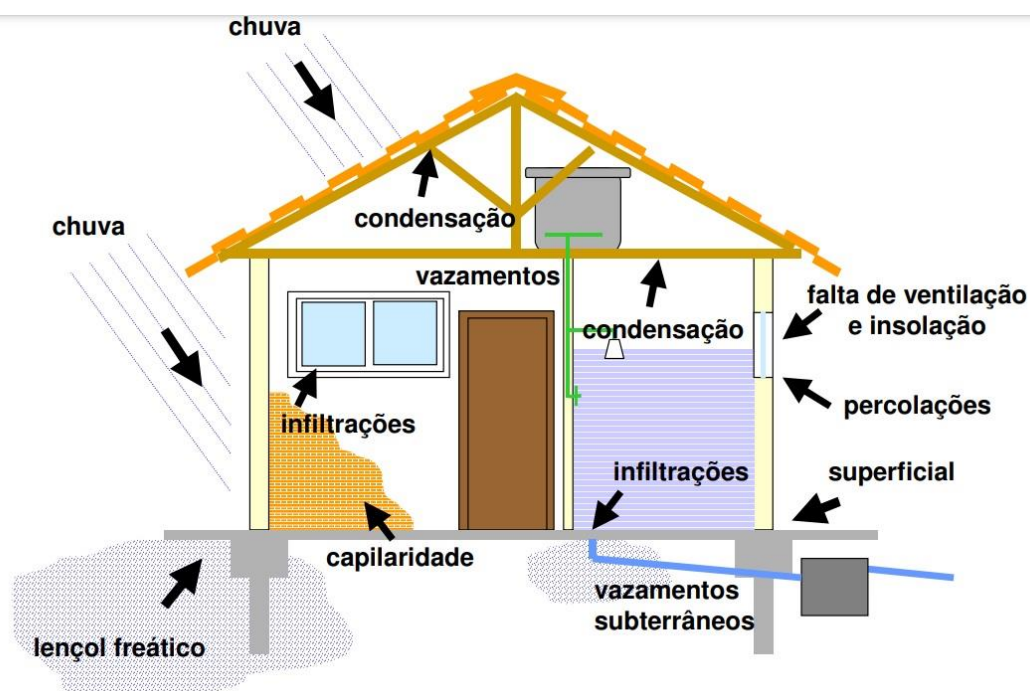
A Figura 2 apresenta as zonas que podem ser afetadas pela umidade e o tipo de efeito que cada uma exerce. Segundo Carvalho (2018) é importante ressaltar que as umidades dos materiais e da obra provém dos elementos construtivos, e as mesmas podem ter uma de suas manifestações pela vaporização e condensação dessas águas, podendo ser observadas no trecho da laje e da cobertura (telhado).

Figura 2 – Pontos críticos para umidade e principais formas de atuação.

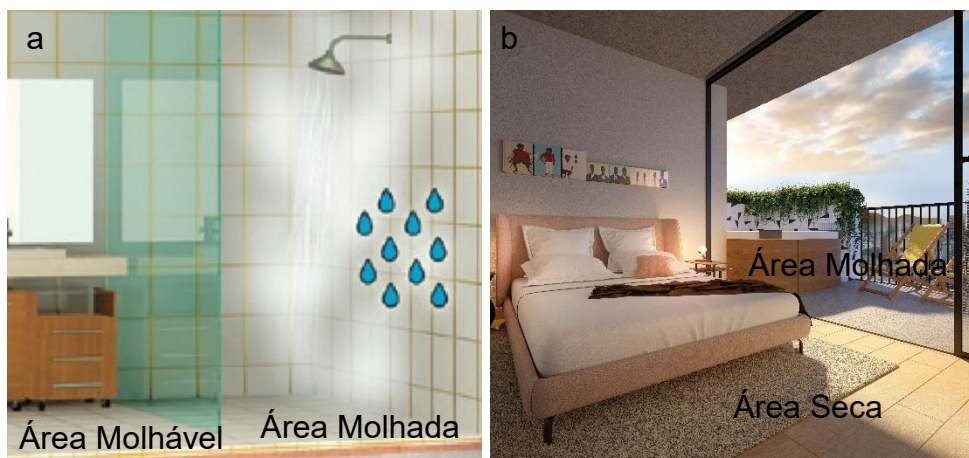
De acordo com a NBR 15575-3:2021, áreas molhadas são todas e quaisquer áreas que podem se encontrar em algum momento com uma certa altura de lâmina d'água devendo possuir um altíssimo nível de estanqueidade. Nesse caso ela é própria para formar tal lâmina como o box de um banheiro por exemplo. Já áreas molháveis é todo e qualquer tipo de ambiente que possa receber água, porém a formação de uma lâmina d'água não deve ser duradoura. Neste caso é possível citar a cozinha por exemplo, normalmente são lavadas, porém não ficam expostas a água por longos períodos. Na Figura 3a são observadas áreas molhadas e molháveis em um banheiro de uma residência. E por fim, áreas secas são espaços cuja presença de água não está prevista nem em operações de limpeza, os quartos são exemplos desse tipo de área. A Figura 3b contém uma exemplificação de área seca e área molhada de uma edificação.

Figura 3 - Área molhada, molhável e seca.

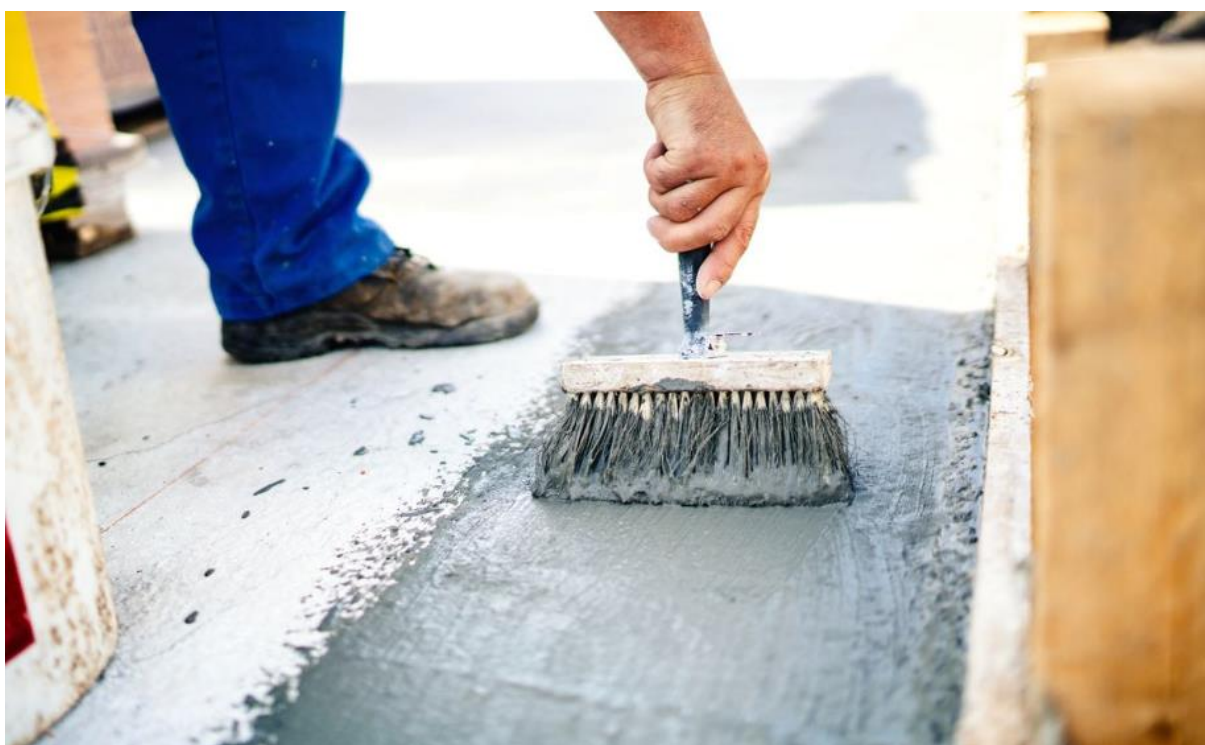
A NBR 9575:2010 descreve a impermeabilização rígida como um “conjunto de materiais ou produtos que não apresentam características de flexibilidade compatíveis e aplicáveis às partes construtivas não sujeitas à movimentação do elemento construtivo”. Ou seja, procedimentos desse tipo normalmente devem ser utilizados em estruturas que possuam baixo índice de movimentação, ou quando dispor de elementos que absorvam essas movimentações. De acordo com Ribeiro, Soares e Santos (2017), os impermeabilizantes rígidos podem ser encontrados na subclasse cimentícia como argamassas poliméricas, cristalizantes e resinas epóxi. Esses materiais são incorporados a outros a fim de impermeabilizar superfícies. Ainda segundo os autores, as áreas indicadas para aplicação dos sistemas rígidos de impermeabilização são aquelas que possuem maior estabilidade na edificação, como, por exemplo, as fundações, contenções, piscinas e pisos térreos. Na Figura 4 é possível observar a utilização de sistemas rígidos de impermeabilização com argamassa polimérica.

Figura 4 - Impermeabilização com argamassa polimérica.

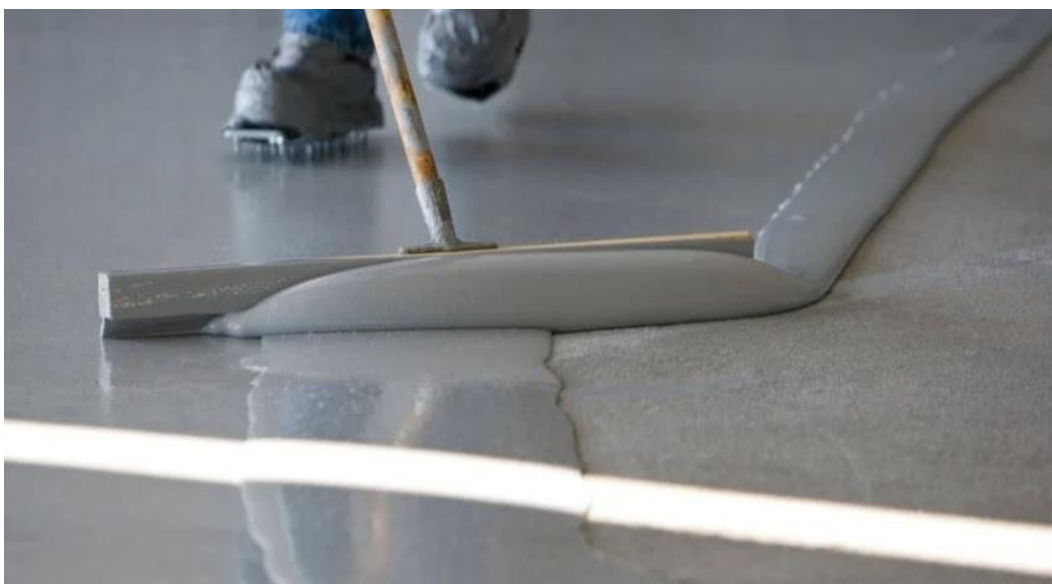
Ribeiro, Soares e Santos (2017) classificam as impermeabilizações flexíveis de acordo com o material constituinte da camada principal como asfálticos e poliméricos. Ambos os sistemas podem ser encontrados na forma de membranas e mantas. As áreas recomendadas para aplicação são aquelas que estão sujeitas a movimentações, como lajes protendidas, reservatórios elevados e áreas frias. A Figura 5 mostra a aplicação do sistema flexível de impermeabilização através da membrana de poliuretano.

Figura 5 - Impermeabilização com Membrana de Poliuretano.

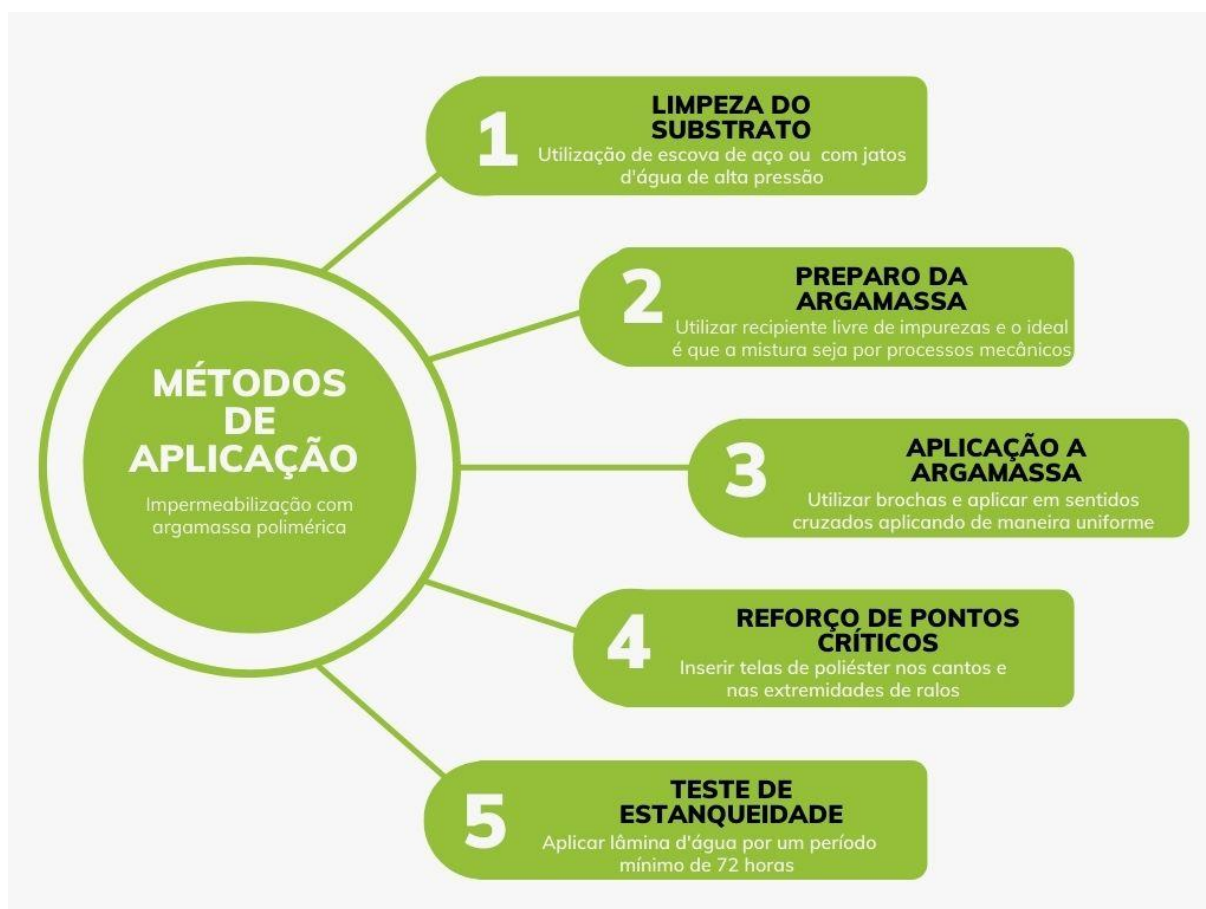
após essas operações e cuidados, os componentes devem ser misturados até obter uma massa homogênea. A aplicação se dá com a utilização de uma trincha e as demãos devem ser aplicadas em sentidos cruzados, e os cantos devem ser reforçados com uma tela de poliéster entre as demãos e sempre cobrindo a mesma após sua adição. O Fluxograma 1 esclarece de forma sucinta os processos de aplicação da argamassa polimérica.

Fluxograma 1 - Processos de aplicação da argamassa polimérica.

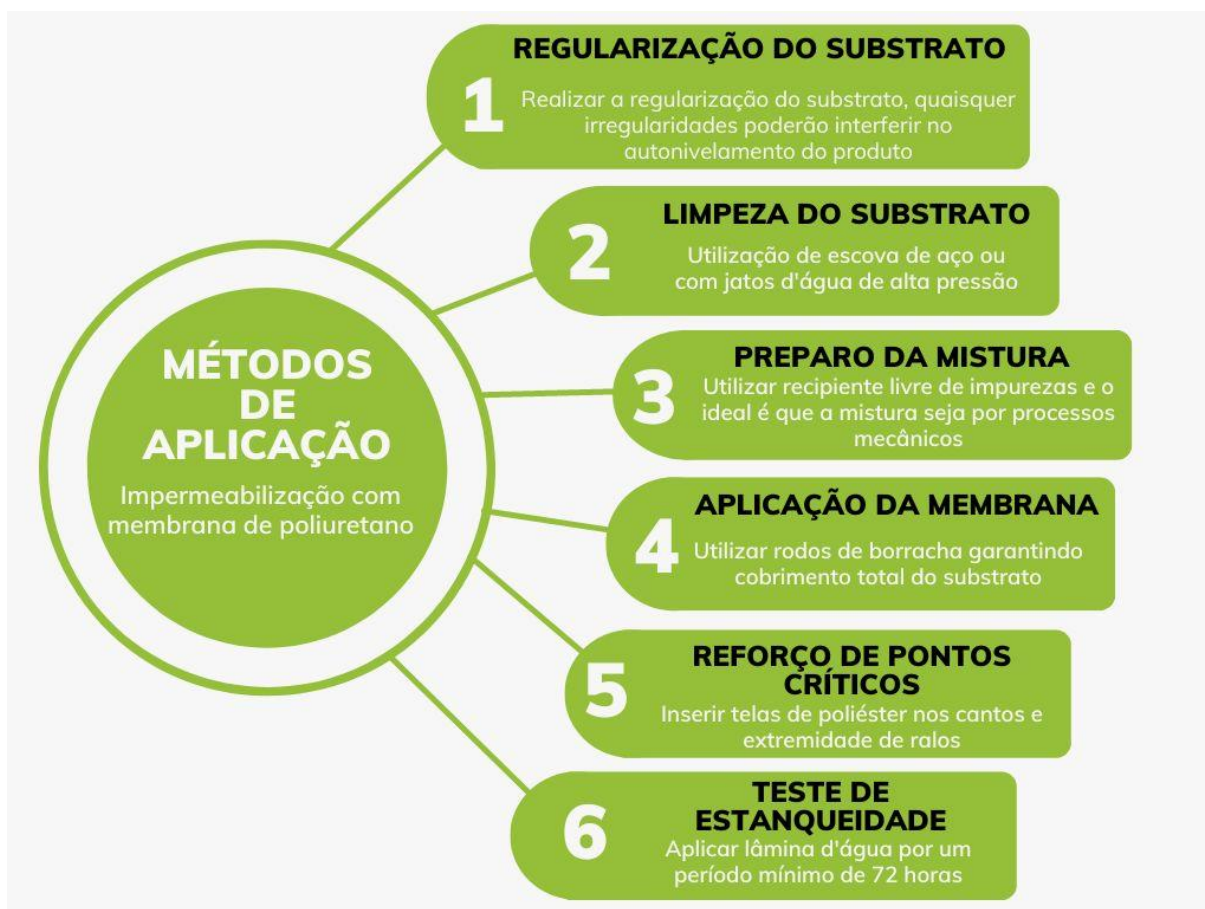
Para a aplicação da membrana de poliuretano devem ser seguidas as recomendações dos fabricantes. Segundo a MC Bauchemie Brasil (2022), a aplicação deve seguir os seguintes passos: execução da limpeza do substrato (retirada de partículas soltas, natas de cimento e outros agentes contaminantes); execução de “meia cana” nos cantos; garantir que a umidade residual do substrato não seja maior que 4%; mistura dos componentes A e B; aplicação das demãos. Os métodos de aplicação da membrana são sequenciados de acordo com o Fluxograma 2.

Fluxograma 2 - Métodos de aplicação da membrana de poliuretano.

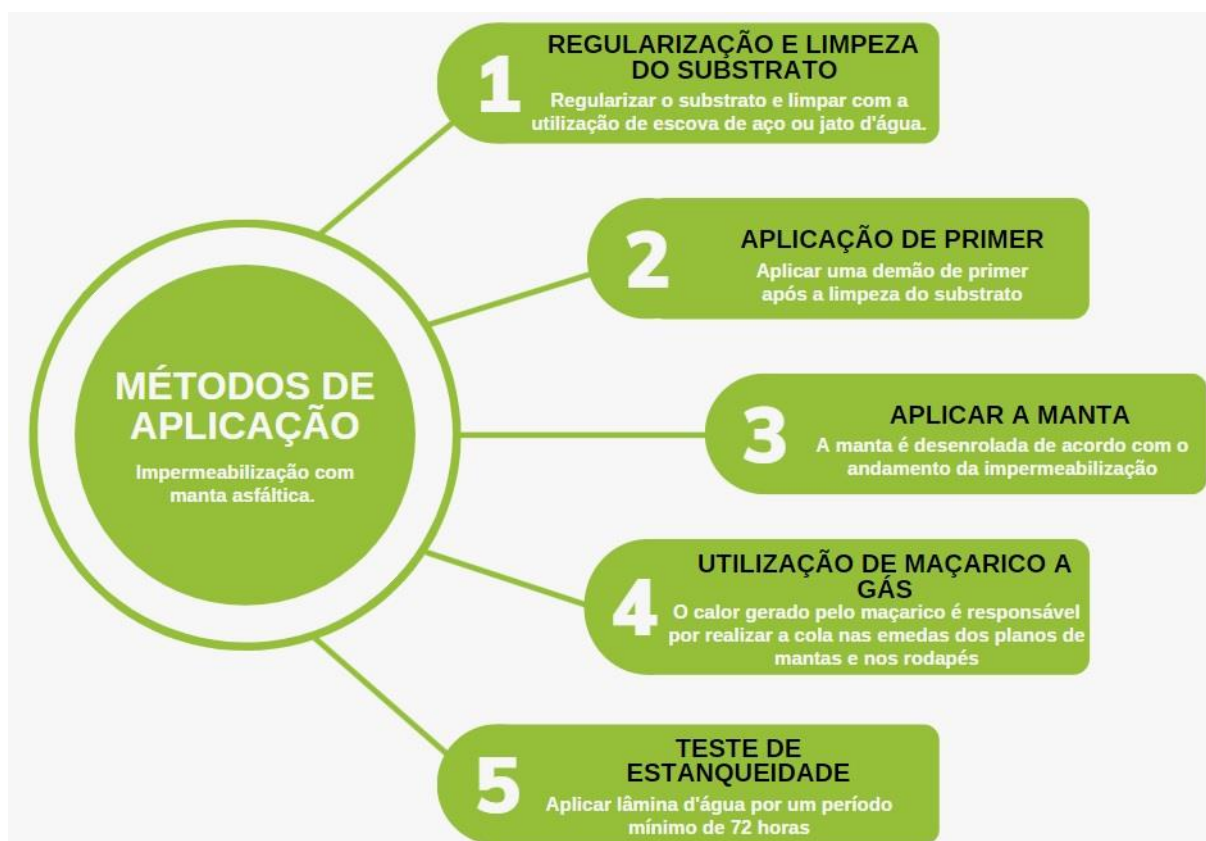
No Fluxograma 3 é possível acompanhar o passo a passo da aplicação da manta asfáltica.

Fluxograma 3 - Métodos de aplicação da manta asfáltica.

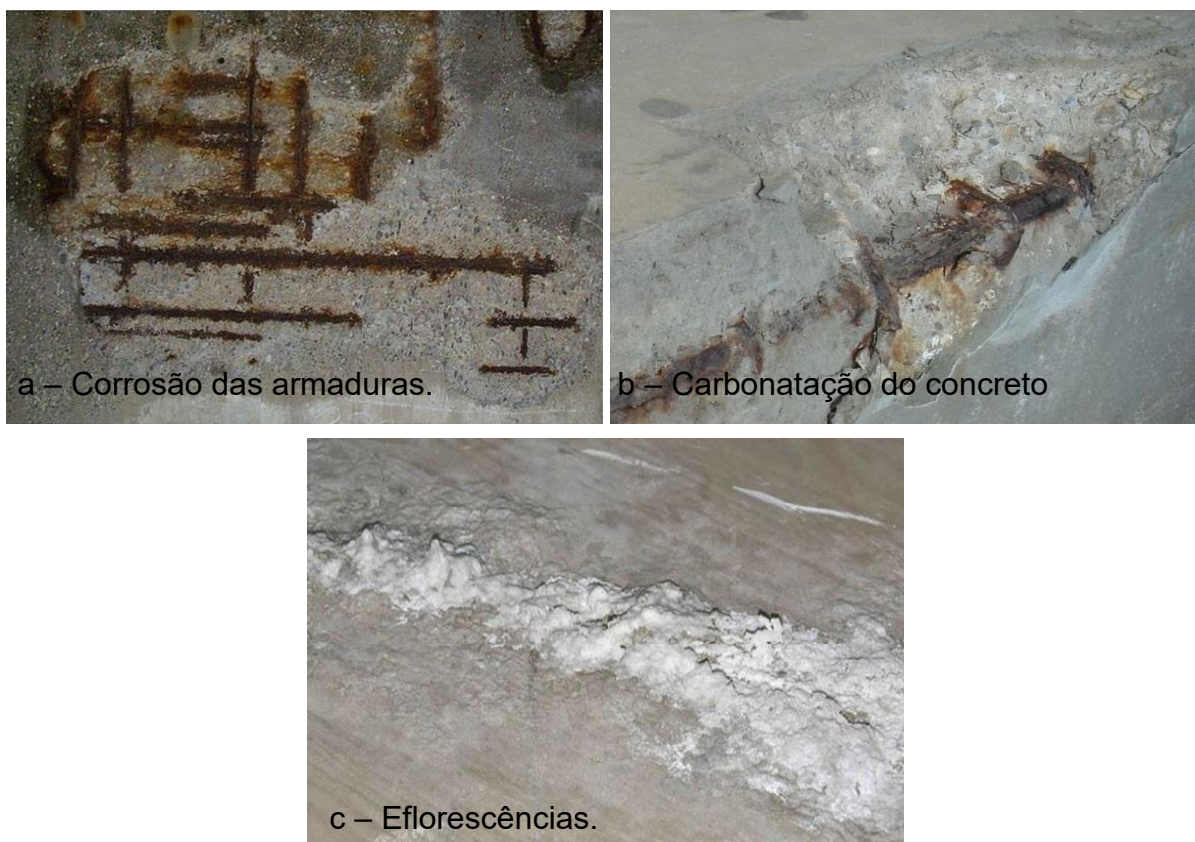
Storte (2011) reitera que a corrosão das armaduras pode ocorrer por falhas na concretagem e cura que podem acarretar ao elevado teor de porosidade no concreto, dimensões pequenas de recobrimento e fissuração (figura 7-a). Já a carbonatação do concreto ocorre quando o concreto perde a alcalinidade devido a falhas da concretagem como alto índice de porosidade e baixo cobrimento de armaduras, causando a destruição da capa passivadora entre a armadura, permitindo o início do processo de corrosão (figura 7-b). A eflorescência é caracterizada pela formação de depósitos salinos na superfície do concreto que resultam de intempéries ou águas de infiltração. Podem causar degradação profunda no concreto e nas armaduras devido ao grau de agressividade dos sais (figura 7-c).

A Figura 7 ilustra as 3 principais manifestações patológicas causadas pela falta ou falha de impermeabilização.

Figura 7 – Manifestações patológicas.

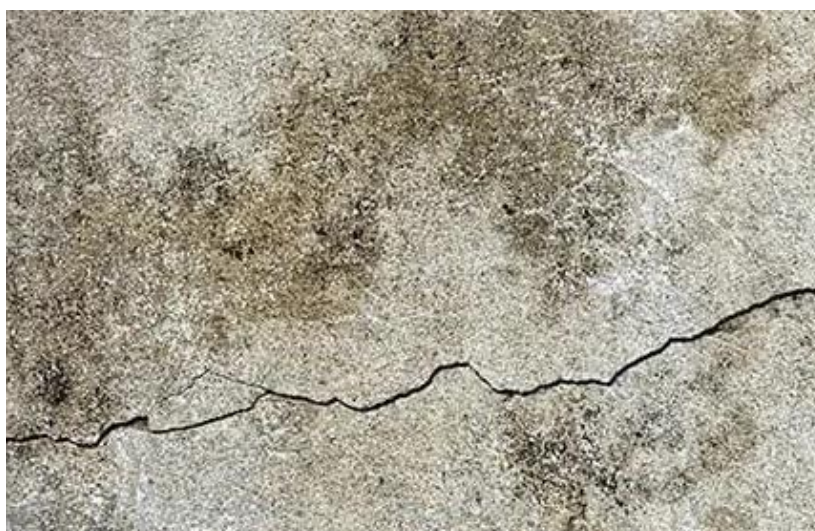
De acordo com Storte (2011) as trincas e fissuras no concreto são manifestações em que pode existir o comprometimento da estrutura, da impermeabilização e o desconforto visual aos usuários. Já as variações térmicas ocorrem de acordo com as variações de temperatura, as estruturas e componentes de uma edificação podem sofrer oscilações dimensionais, gerando trincas e fissuras. Deformações de elementos estruturais podem ser ocasionadas pelo mal dimensionamento da infraestrutura ou superestrutura, estando a edificação suscetível à trincas e fissuras. A retração hidráulica ocorre de acordo com a relação água-cimento, espessura dos elementos, teor de agregados e hidratação dos materiais. A expansão ocorre com a absorção de água pelos componentes e quando a umidade é expelida ocorre retração, conferindo trincas aos elementos. Nos casos em que ocorrem a fixação de peças, ocorre a fragilização da área de impermeabilização com o emprego de ralos, tubulações e peças emergentes que fragilizam a área de impermeabilização.

Na Figura 8 é possível visualizar trincas e fissuras no concreto.

Figura 8 – Trincas e fissuras.

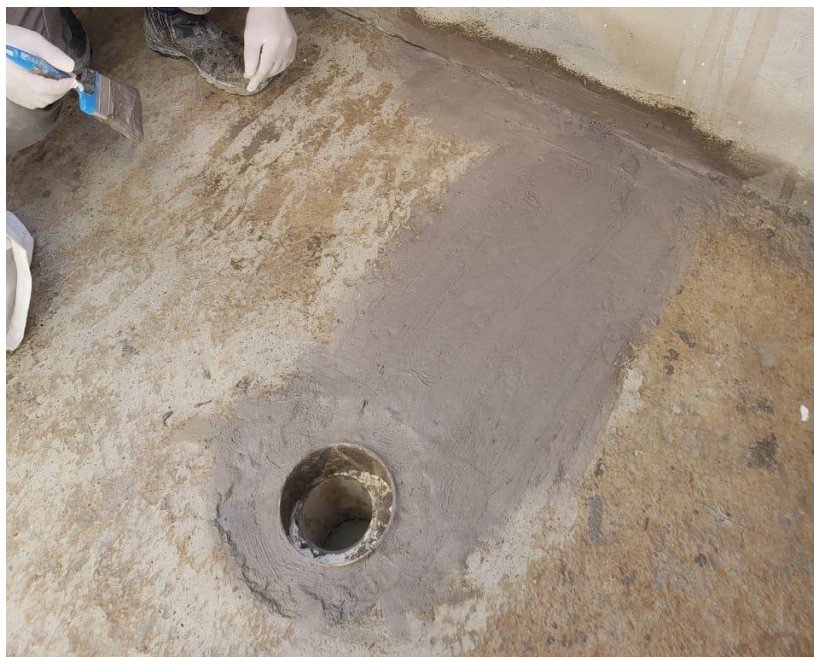
A Figura 9 mostra um ponto hidráulico de ralo, que é considerado um ponto de fragilidade para o sistema de impermeabilização, visto que interrompe a continuidade das camadas impermeabilizantes.

Figura 9 – Ponto hidráulico de ralo.

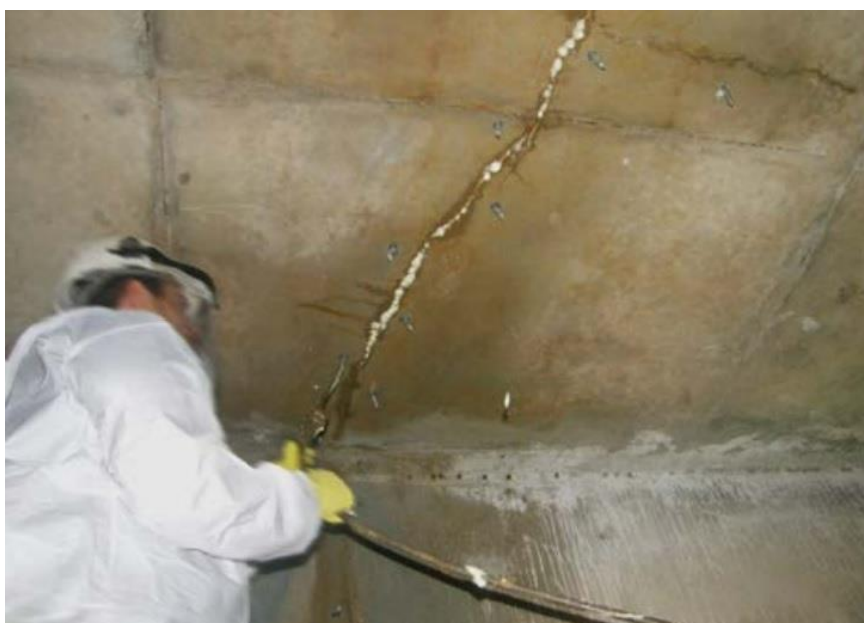
A Figura 10 ilustra uma imagem em que os bicos que auxiliam na injeção são posicionados no sentido da fissura para futura aplicação pressurizada do material impermeabilizante.

Figura 10 - Ponto de aplicação de injeção pressurizada.

Segundo a MC Bauchemie (2022) os sistemas de injeção surgiram para correção das mais diversas manifestações patológicas originadas pelas trincas, fissuras, juntas e vazios. Segundo a empresa, o sistema de injeção é uma solução para problemas de estanqueidade, durabilidade e estruturais. A 3HIMPER, empresa prestadora de serviços de impermeabilização, afirma que “na impermeabilização, o processo consiste no selamento de infiltrações através da aplicação de resinas que, ao entrar em contato com a água, expandem e criam uma barreira vedando permanentemente o local do vazamento”.

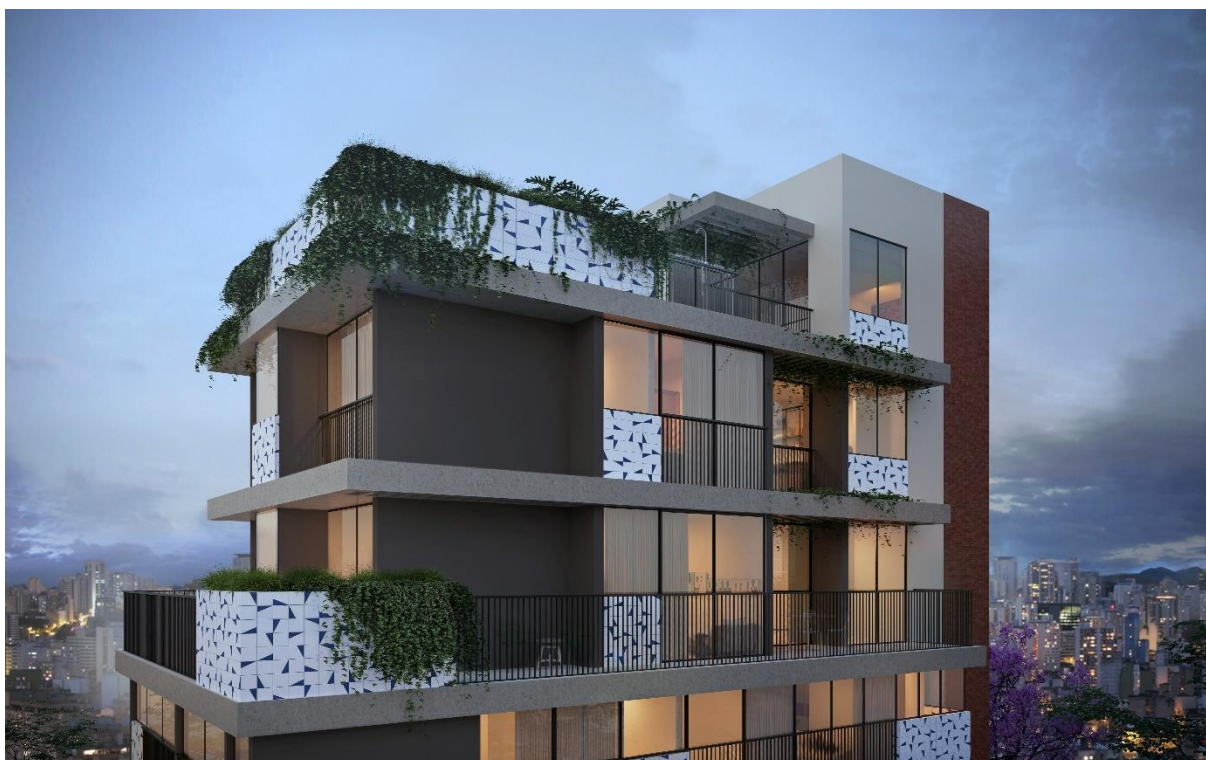
Diante da classificação das áreas dos apartamentos nota-se que há áreas secas, molhadas e molháveis em todas as unidades. Além disso percebe-se que há áreas molháveis e/ou molhadas de um determinado apartamento que se encontram em partes superiores de outros imóveis (Figura 13).

Figura 13 – Fachada posterior e lateral esquerda da edificação.

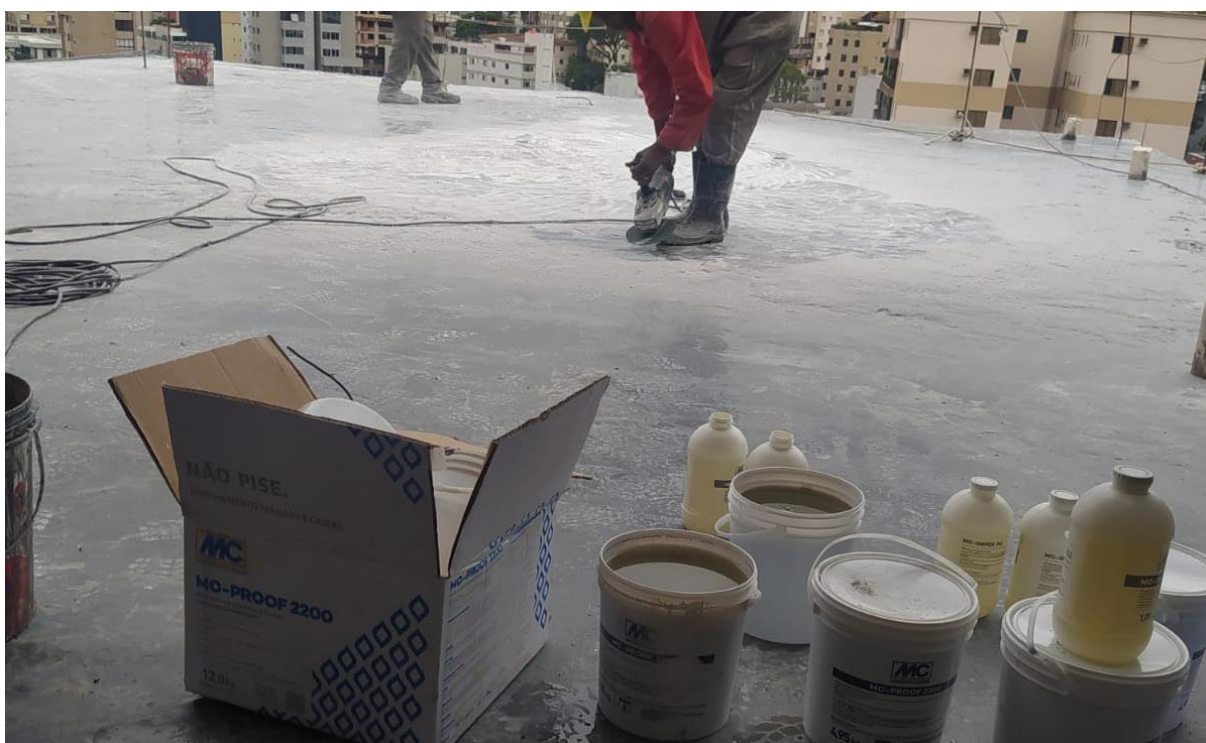
A aplicação da membrana de poliuretano foi definida para locais que possuíam altos índices de incidência solar, provocando grandes dilatações térmicas, e grandes áreas sujeitas à movimentação da estrutura. As características flexíveis do sistema o tornam propício a sua utilização nessas áreas. Os ambientes em questão foram grandes terraços que possuíam ainda, uma alta incidência de águas devido a existência de piscinas ou ofurôs. A Figura 17 mostra a realização de impermeabilização com membrana de poliuretano.

Figura 17 – Impermeabilização com membrana de poliuretano.

Para a realização da impermeabilização com a membrana de poliuretano foi verificado que a laje possuía pequenos desníveis, portanto a empresa optou por impermeabilizar sem realizar uma prévia regularização da planicidade do elemento horizontal. No caso, o preparo da superfície aconteceu somente com a escarificação de superfícies pontiagudas que poderiam comprometer a membrana a ser formada.

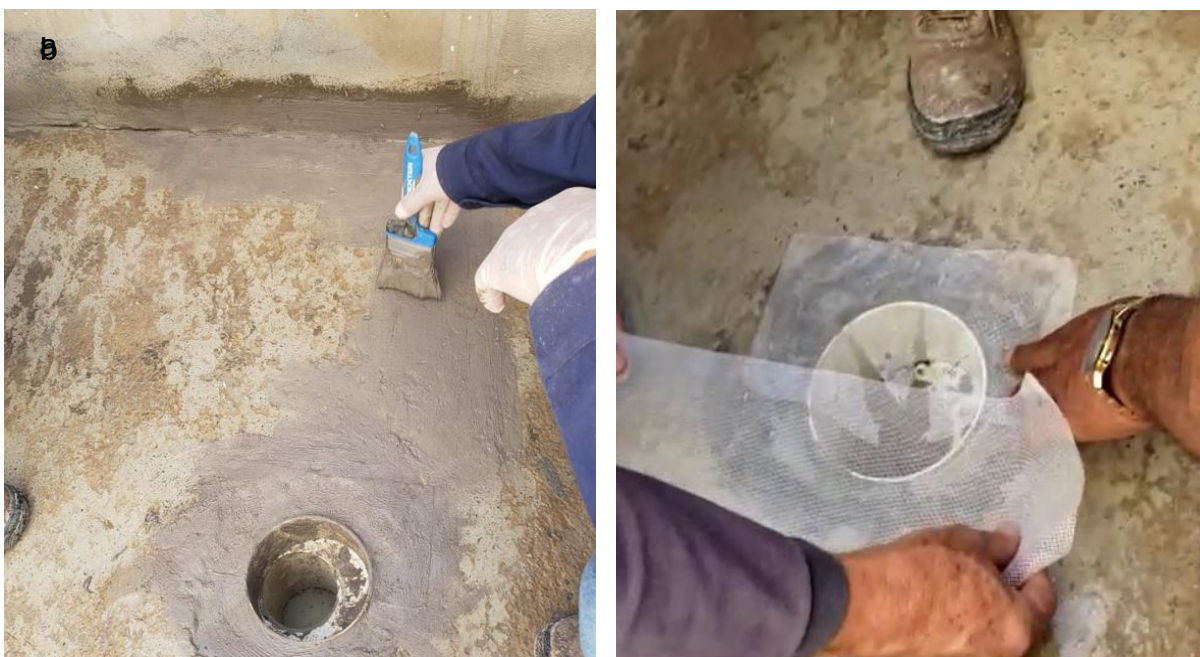
O sistema de impermeabilização não é composto somente pela aplicação do material correspondente a cada área. É importante que os pontos críticos da impermeabilização sejam assistidos de perto. Esses pontos são os encontros entre a estrutura horizontal e vertical (cantos), de acordo com a Figura 18-a, que se faz necessário a aplicação de uma tela de poliéster para dissipação de tensões; os pontos de ralos devem possuir telas de poliéster afim de dissipar as tensões também, de acordo com a Figura 18-b, visto que o encontro entre o ralo e a superfície horizontal pode gerar pontos de ruptura na impermeabilização. Ainda foi instalado nas extremidades laterais dos ralos borrachas hidro expansivas que quando em contato com os fluídos se expandem impedindo a passagem dos mesmos.

Figura 18 – Pontos críticos da impermeabilização.

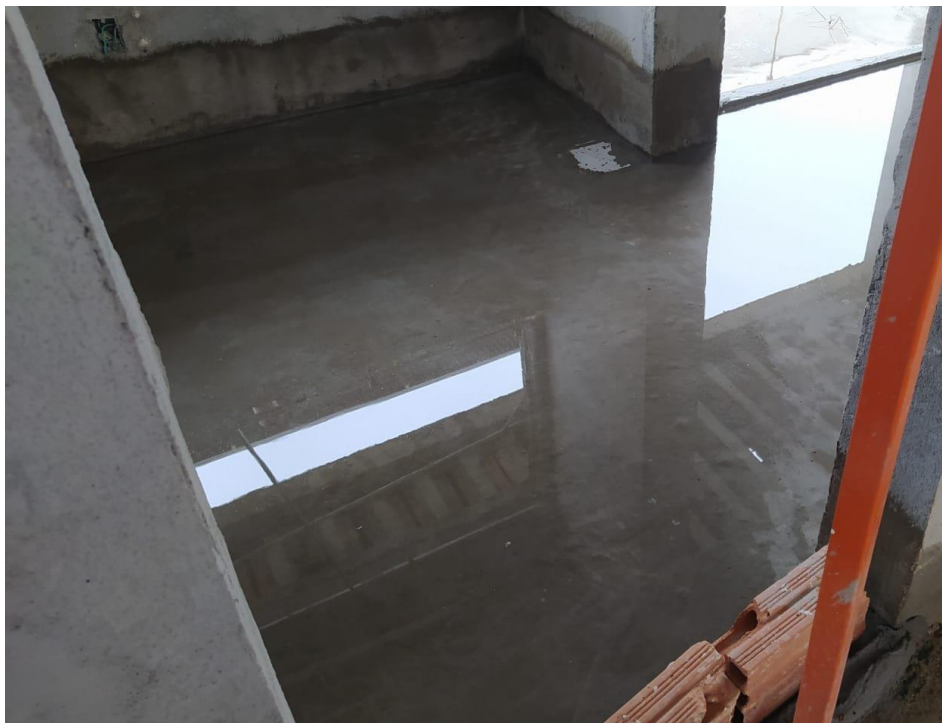
O teste de estanqueidade da membrana de poliuretano aconteceu somente depois de 2 dias da sua aplicação, que segundo o fabricante é o tempo de cura que o

produto necessita. Na Figura 19 é possível observar o teste de estanqueidade sendo realizado para verificação de êxito na impermeabilização.

Figura 19 - Teste de estanqueidade.

O processo do teste de estanqueidade das áreas impermeabilizadas seguiu criteriosamente as condições especificadas na NBR 9574 – Execução de impermeabilização. A formação da lâmina d'água foi possível devido a uma barreira de concreto feita nos vãos de cada área a ser impermeabilizada. É válido ressaltar que inclusive essa barreira de concreto foi impermeabilizada, por mais que seja provisória. Isto se deu ao fato de que a água poderia simplesmente infiltrar pela barreira, diminuindo o volume da lâmina d'água nos testes.

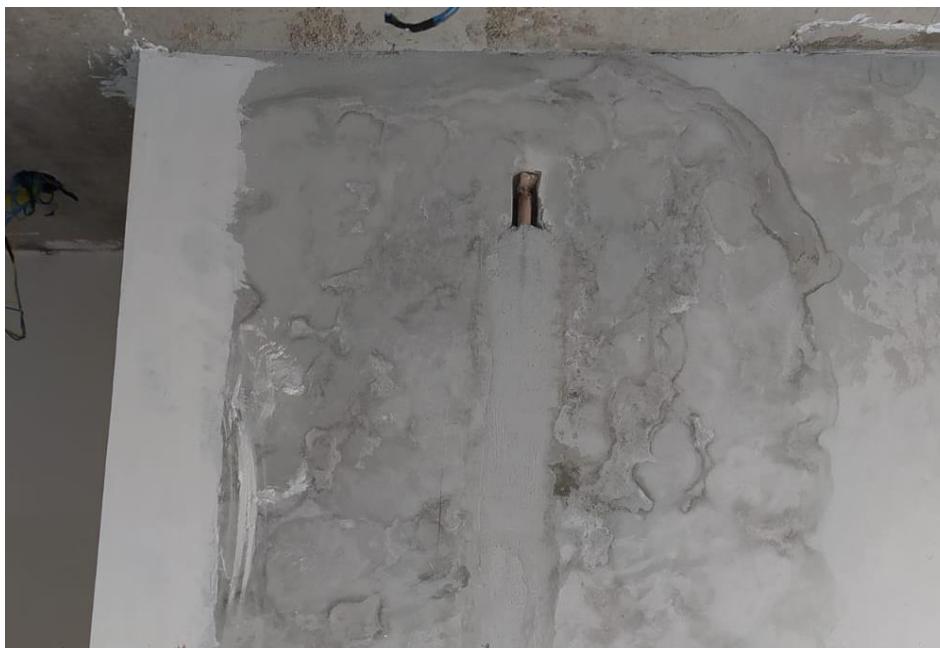
Em um dos processos, o teste de estanqueidade falhou. Isso foi verificado no pavimento inferior a área que estava em teste. A água que deveria estar confinada vazou, criando manchas na parede do pavimento inferior conforme a Figura 20. Para este caso, o processo de impermeabilização e teste de estanqueidade foram repetidos até que o problema fosse sanado.

Figura 20 - Mancha causado por vazamento de água.

Os resultados dos dois sistemas de impermeabilização estudados foram condizentes com o referencial bibliográfico apresentado, visto que nenhuma anomalia apresentada perdurou. As anomalias apresentadas podem ser consideradas como falhas na impermeabilização como ocorreu na falha de estanqueidade, mas foi corrigida.
