TECNOLOGIA EM CONSERVAÇÃO E
RESTAURO DE BENS IMÓVEIS

Os Retábulos Laterais da Igreja de Santo Antônio do Leite em Santo Antônio do Leite

Trabalho de Conclusão de Curso apresentando ao Curso Tecnologia em Conservação e Restauro de bens Imóveis do Instituto Federal de Minas Gerais - Campus Ouro Preto para obtenção do título de Tecnólogo em Conservação e Restauração de Bens Imóveis.

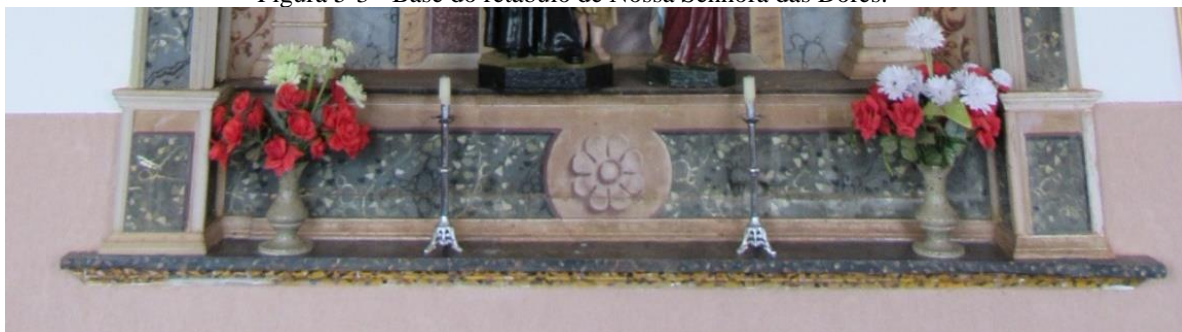
Figura 5-3 - Base do retábulo de Nossa Senhora das Dores.

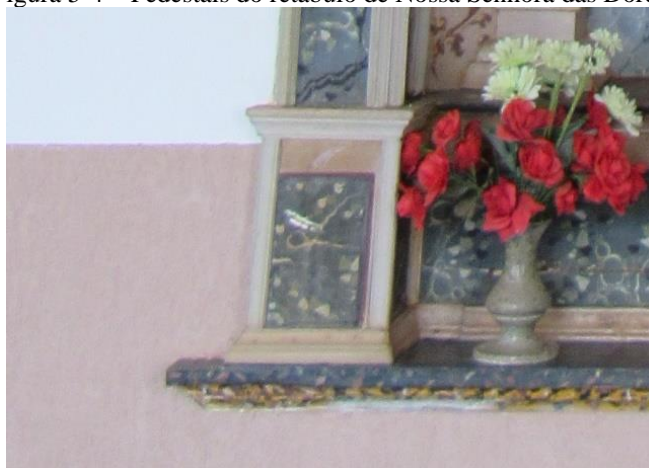
Figura 5-4 – Pedestais do retábulo de Nossa Senhora das Dores.

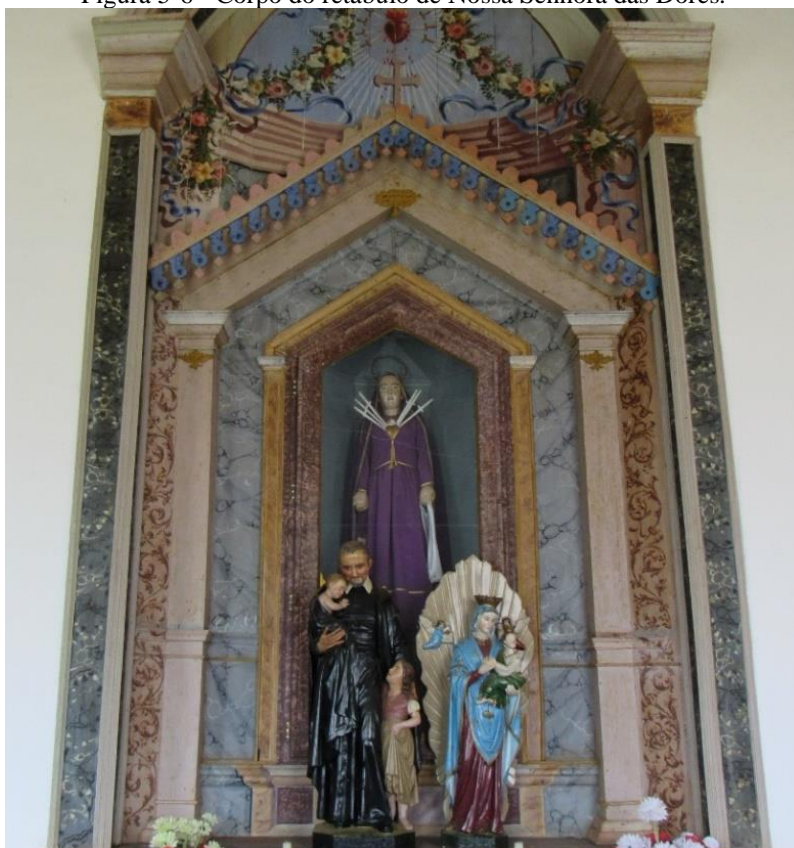
Figura 5-6 - Corpo do retábulo de Nossa Senhora das Dores.

Fugindo um pouco da tradição esse retábulo não se divide em três tramos como outros exemplares, assim se ver o quanto é tão singular e único essa peça que carrega tanta beleza e história. As duas linhas de colunas que compõem o corpo do retábulo, sendo a primeira com centro liso e moldura estriada, seguem a mesma policromia da base em tons de verde marmorizado. No final dessas colunas, as cornijas desempenham a função de entablamento. Antes da segunda coluna, a uma moldura espetacular em tom pastel

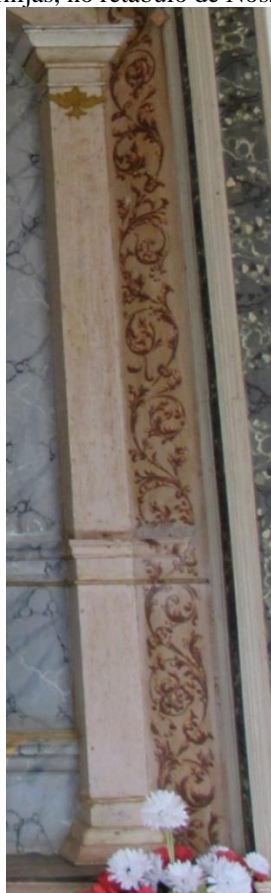
Figura 5-8 Segunda linha de colunas ao lado da moldura, com uma folha de acanto na extremidade entablamento por cornijas, no retábulo de Nossa Senhora das Dores.

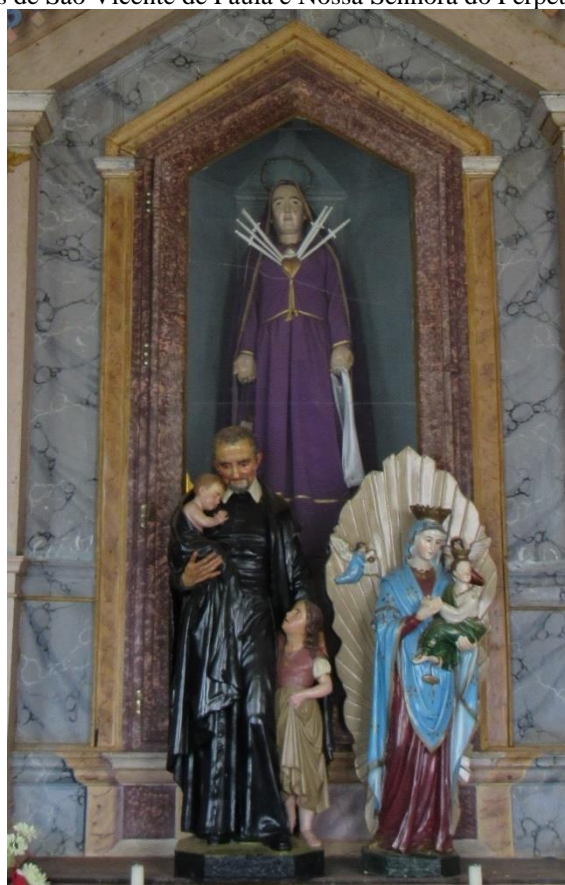
Figura 5-10 - Nicho central com a imagem de Nossa Senhora das Dores, nicho improvisado na base com as imagens de São Vicente de Paula e Nossa Senhora do Perpétuo Socorro.

No nicho central, encontram-se representações da Nossa Senhora das Dores, identificada pela iconografia do coração eucarístico com sete espadas cravadas. Uma ordem devota encomendou essa obra de arte para enaltecer a santa. Sobre a base, que é praticamente um nicho improvisado, está a imagem de São Vicente de Paula, representado com duas crianças, uma em seu colo protegida por sua batina e outra agarrada em sua perna, simbolizando proteção aos frágeis, com relação à santa principal de devoção do retábulo. Acima de São Vicente de Paula, está a Nossa Senhora do Perpétuo Socorro, representada segurando o menino Jesus rodeada pelos arcanjos São Miguel e São Gabriel, também associada ao auxílio aos necessitados desprotegidos. Sua presença no retábulo agrega ainda mais valor religioso e de devoção aos fiéis, como podemos observar na Figura 5-10.

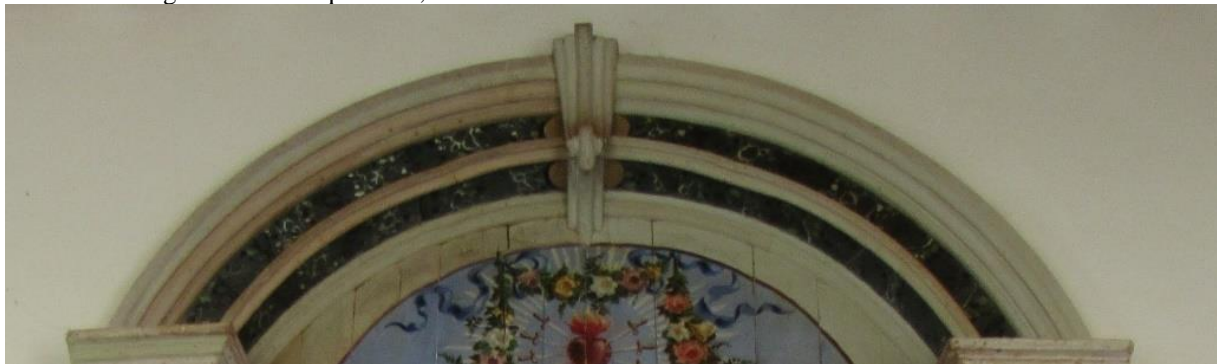
Figura 5-11 – Arquivoltas, encontradas no retábulo de Nossa Senhora das Dores.

No coroamento, os festões policromados formam um arco no plano de fundo. Abaixo dos festões¹², há um coração eucarístico com sete espadas e resplendor ao seu redor, indicando a ligação com a santa principal e a ordem que encomendou o retábulo em sua homenagem. Há também uma cruz abaixo desse coração. Contornando o plano de fundo, as arquivoltas com molduras que seguem o estilo da base e colunas, apresenta também o centro liso tendo a mesma policromia e o estilo marmorizado em tons de verde da base. Esse fechamento proporciona uma estética clássica, referente ao estilo, mas com suas singularidades, mostrando o quanto esse exemplar é raro, como podemos ver nas Figuras 5-11, 5-12 e 5-13.

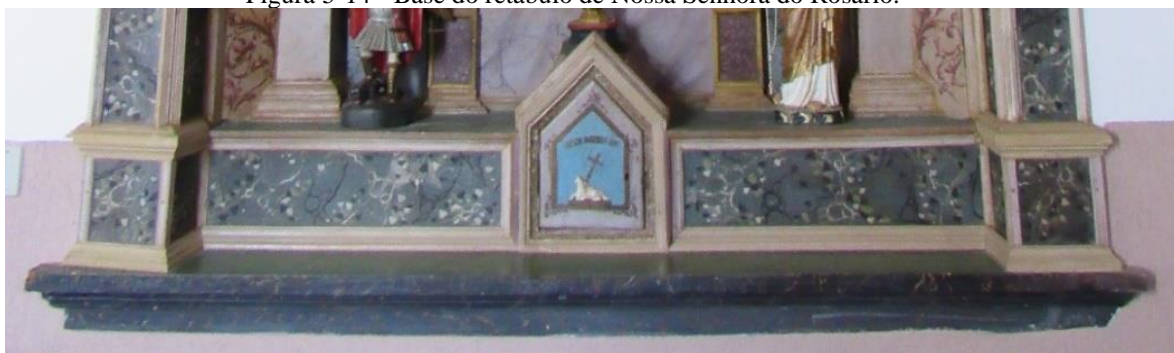
Figura 5-14 - Base do retábulo de Nossa Senhora do Rosário.

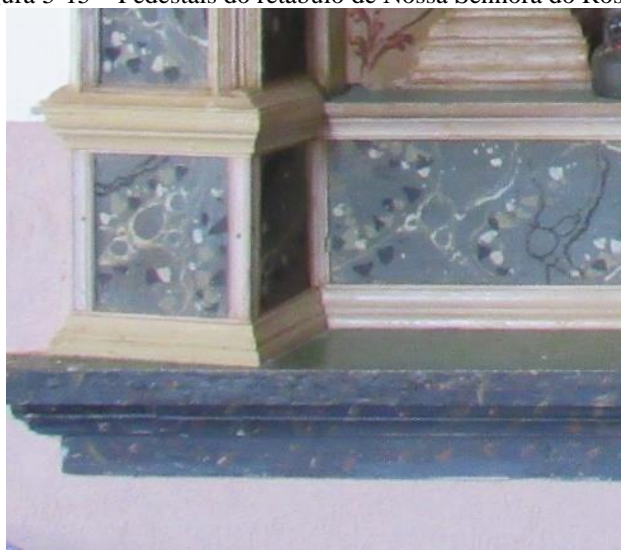
Figura 5-15 – Pedestais do retábulo de Nossa Senhora do Rosário.

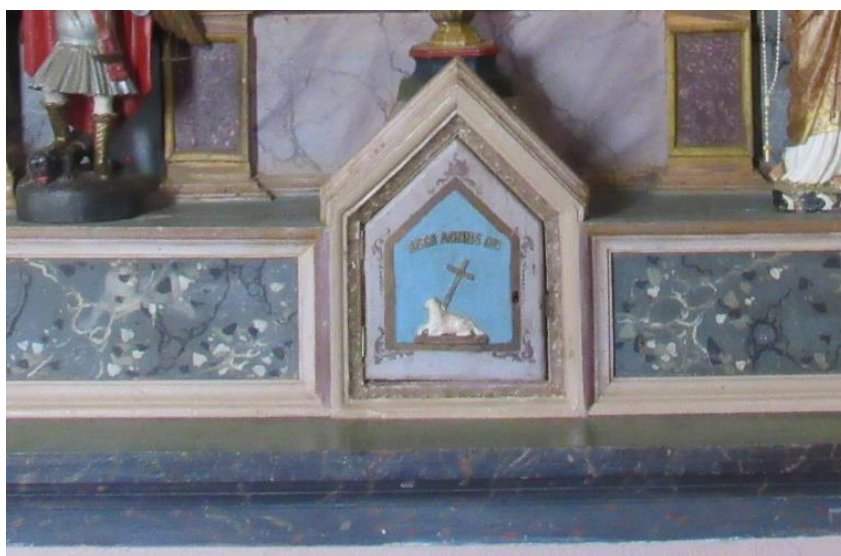
Figura 5-16 – Sacrário do retábulo de Nossa Senhora do Rosário.

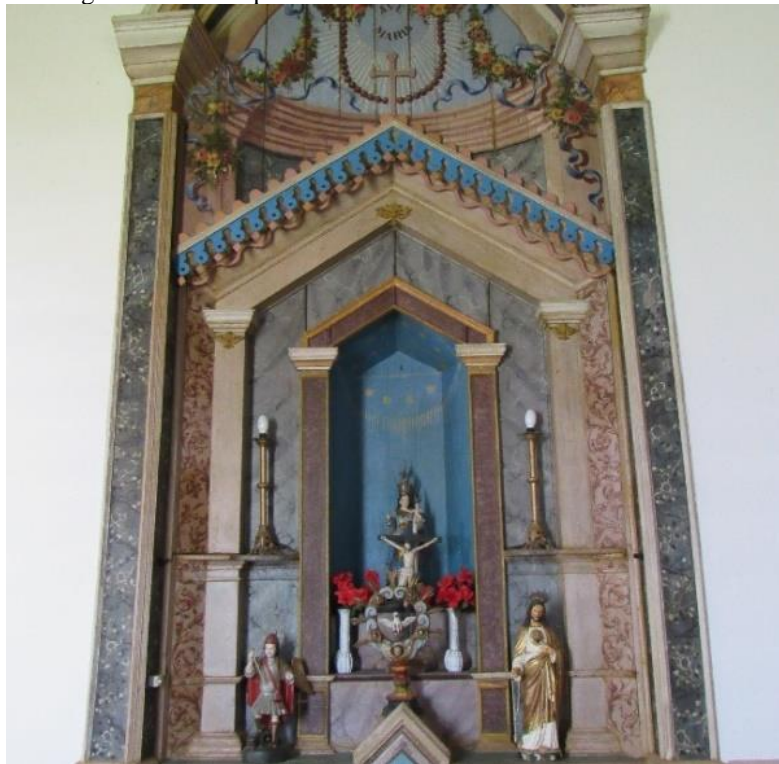
Figura 5-17 - Corpo do retábulo de Nossa Senhora do Rosário.

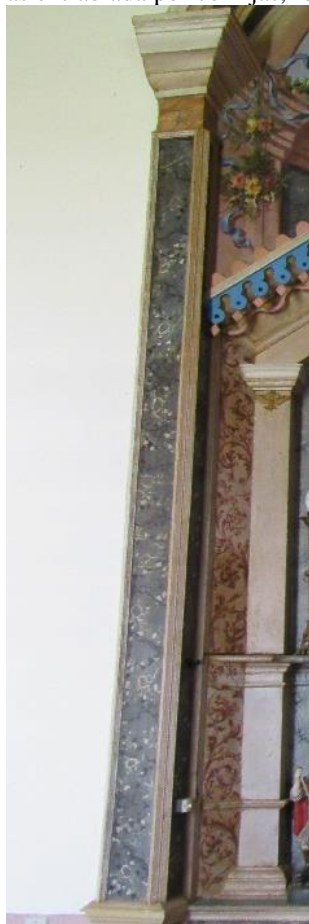
Figura 5-18 - Primeira linha de colunas entrablada por cornijas, retábulo de Nossa Senhora do Rosário.

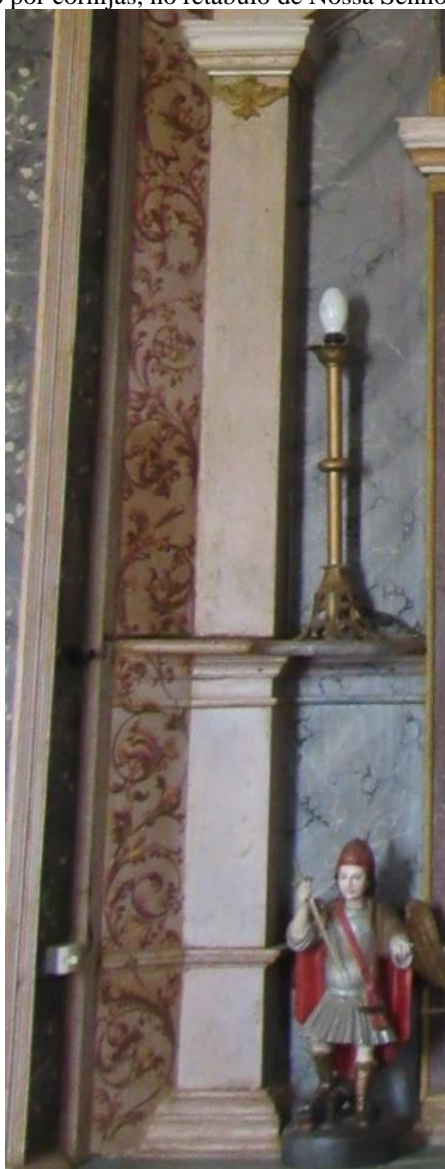
Figura 5-19 - Segunda linha de colunas ao lado da moldura, com uma folha de acanto na extremidade entablamento por cornijas, no retábulo de Nossa Senhora do Rosário.

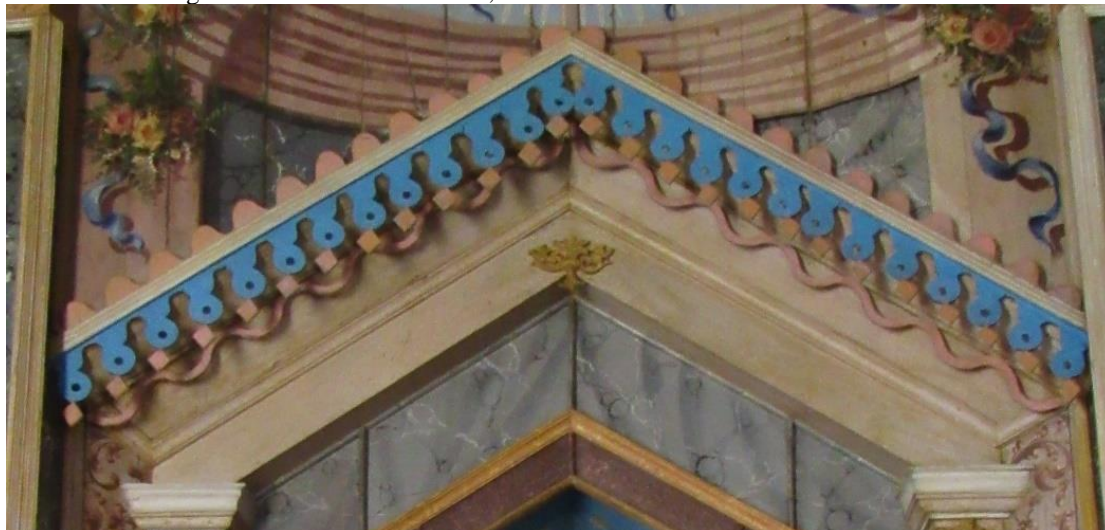
Figura 5-20 - Frontão triangular arrematado com lambrequins, no encontro do frontão em alto relevo a figura de uma folha de acanto, no retábulo de Nossa Senhora do Rosário.

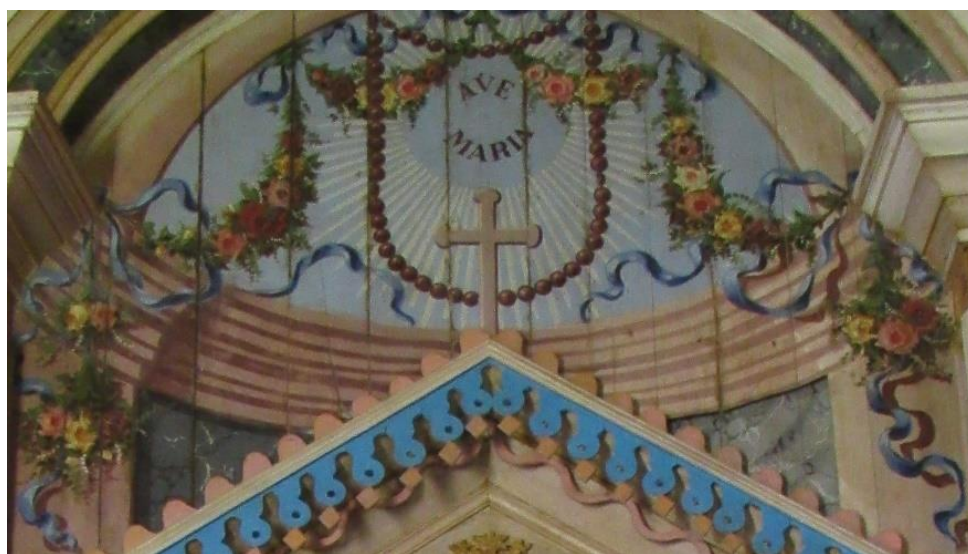
Figura 5-23 - Festões, encontrados no retábulo de Nossa Senhora do Rosário.
