**INSTITUTO FEDERAL DE MINAS GERAIS CAMPUS OURO PRETO
TECNOLOGIA EM CONSERVAÇÃO E RESTAURO DE BENS IMÓVEIS**

**MARIANA ALÉM DO OURO: A Invisibilidade das Capelas Históricas no
Turismo e Seus Desafios de Conservação**

MARIANA-MG
2025

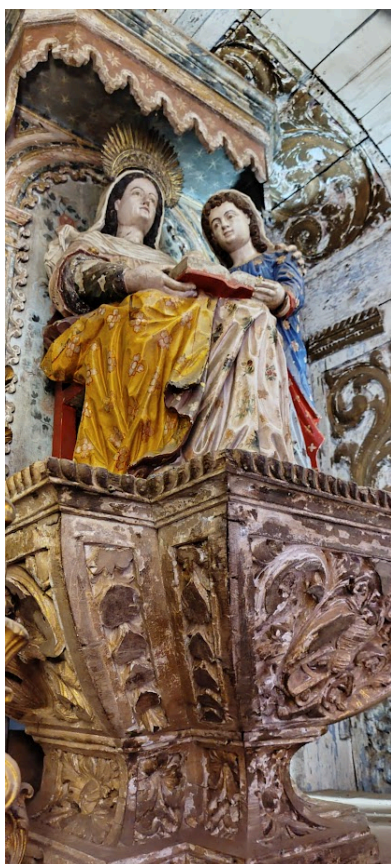
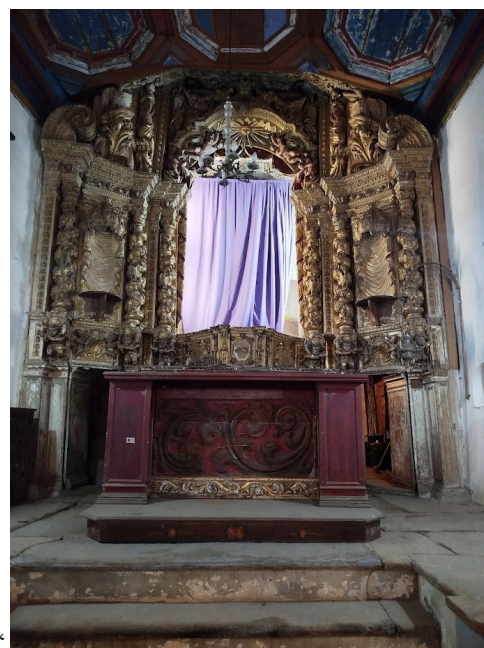
Figuras 57 e 58 -Santana com a Virgem Maria e imagem coberta por paramento litúrgico.

As figuras 57 e 58 mostram a imagem de Nossa Senhora de Santana, escultura localizada no nicho central do retábulo-mor da capela. A peça apresenta sinais de desgaste na policromia e na base entalhada em madeira dourada, evidenciando a necessidade de conservação.

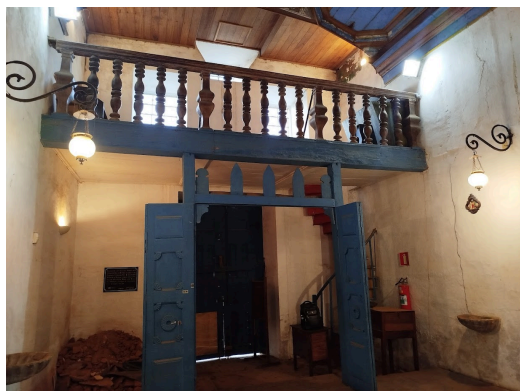
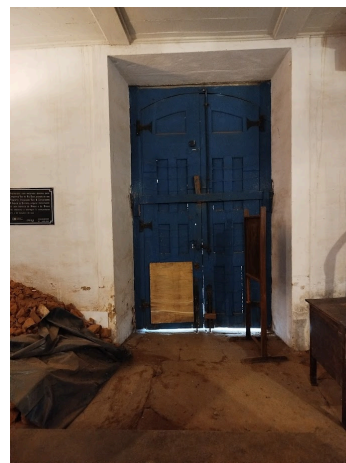
Figuras 60 e 61- Interior da Capela de Santana com patologias (umidade e descascamento).
