ANÁLISE COMPARATIVA DE FACHADAS EM RUAS DE OURO PRETO

Monografia apresentada ao Instituto Federal de Minas Gerais, Campus Ouro Preto, como parte das exigências da conclusão do Curso Superior de Tecnologia em Conservação e Restauro.

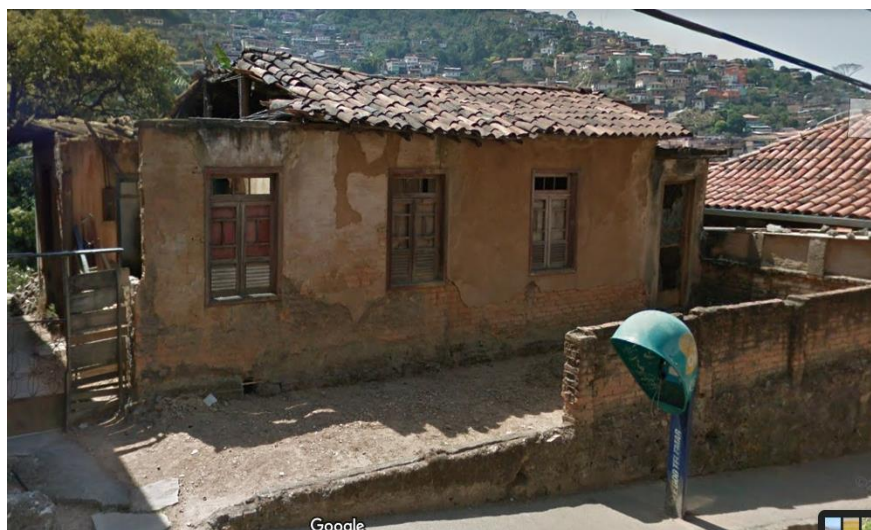
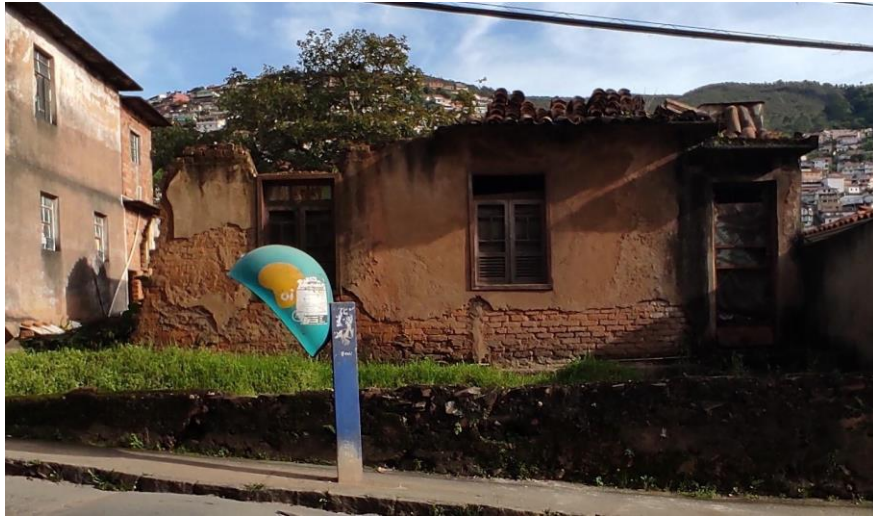
No bairro Padre Faria, encontramos na rua Desidério de Matos o imóvel de número 299, Figura 06 e Figura 07:

Comparando as fotos tiradas em épocas diferentes, percebe-se que em 11 anos, praticamente, apenas a fachada frontal permanece. Sob o viés da materialidade, trata-se de uma arquitetura com aplicação de tijolos maciços; a tecnologia construtiva também pode ser percebida em outras construções da rua. O telhado de pontalete⁶⁶, muito comum devido a seu sistema estrutural simplificado, na imagem em 2011 parcialmente destruído, em 2022 já não existia.

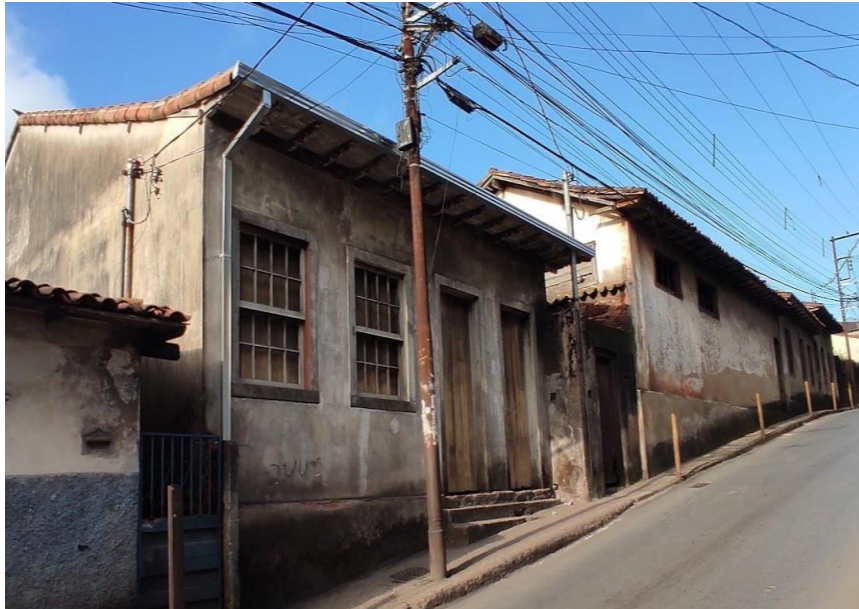
A Figura 08, apresenta a situação do imóvel que já vem a um bom tempo fechado e sem uso. Analisando a fachada, ele está em bom estado de preservação, necessitando de ações de conservação como limpeza, devido ao acúmulo de poluição e pintura da parede e das esquadrias, tanto para proteção dos mesmos quanto por estética.

Figura 08: Situação do imóvel localizado na rua Maciel, s/n, em 2022. **Disponível em:** Acervo particular. **Data:** 24 de Mar. de 2022.

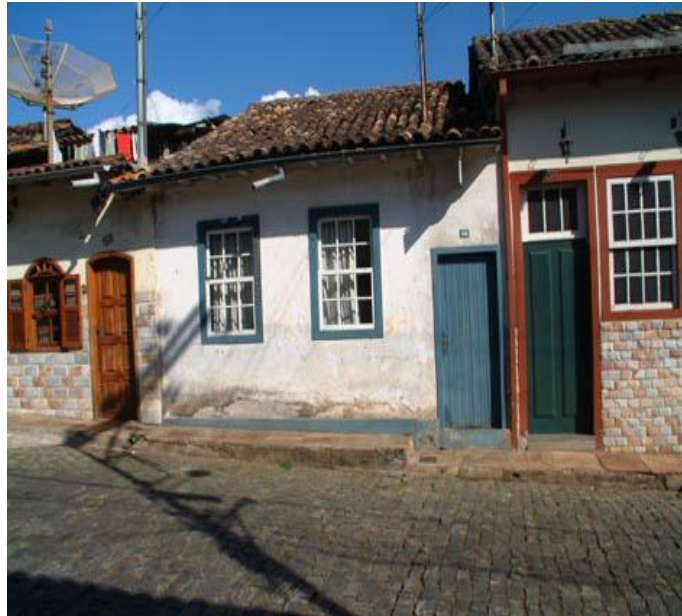
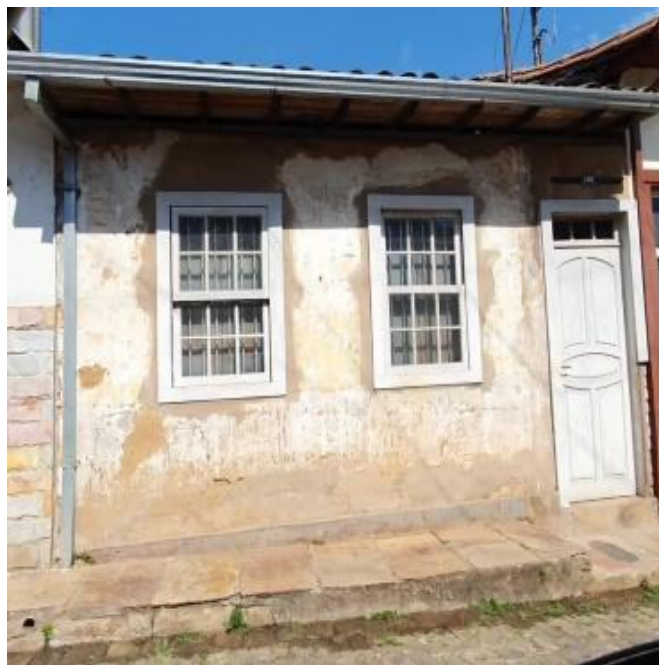
O imóvel na rua Santa Efigênia, nº 106 apresentava em 2002 (Figura 26), as esquadrias da janela tipo guilhotina e porta baixa, fora do nível usual, o que é incomum; ambas com pintura azul. Como podemos ver na figura 27, atualmente o mesmo apresenta indícios de intervenções, a fachada possui muitas manchas tipo perda da camada pictórica, houve também a adição de uma grade nas janelas e além disso as mesmas são brancas.

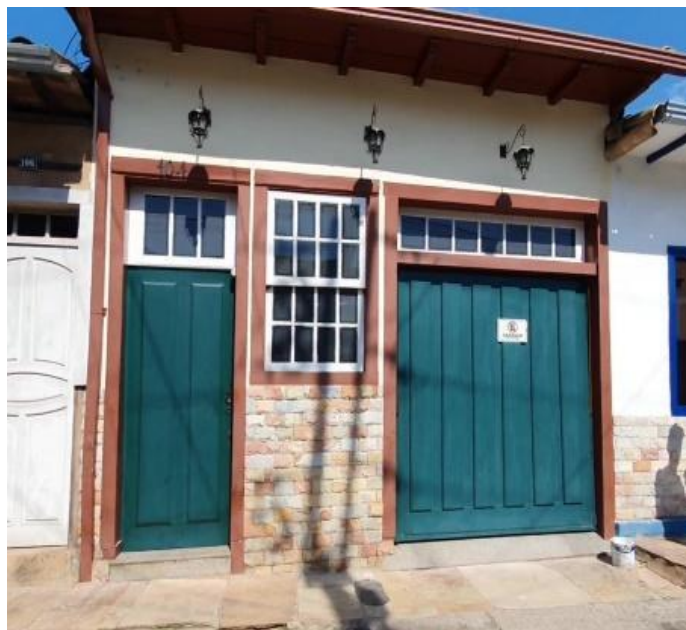
Um dos imóveis que se destaca ao fazermos esse tipo de análise é o da rua Santa Efigênia, nº 104. O mesmo não segue o estilo das outras casas, no quesito harmonia da fachada. O que incomoda um olhar atento a esses detalhes talvez seja a existência do portão da garagem nessa fachada pequena, o que acaba deixando as esquadrias muito próximas (Figura 28).

Figura 28: Fachada do Imóvel em 2022. **Fonte:** Acervo particular. **Data:** 07 de Ago. 2022.

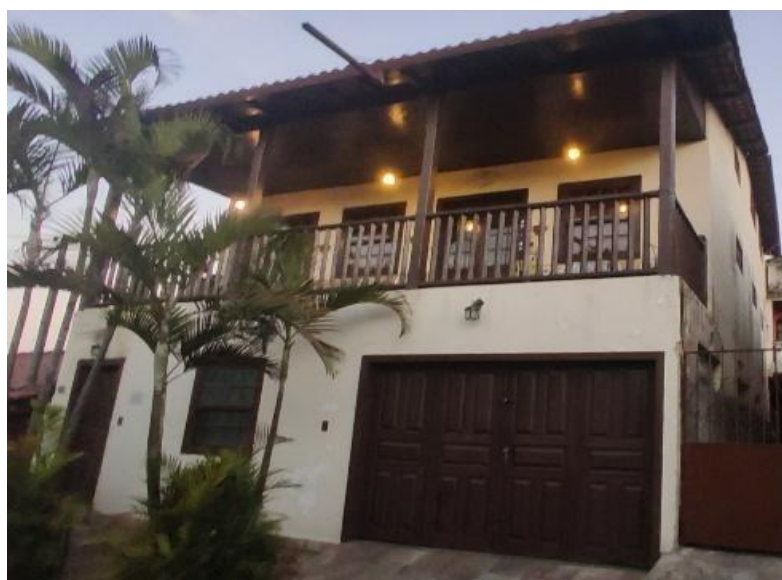
O mesmo acontece com o imóvel da rua Padre Faria, nº 51. Além de não seguir o estilo das casas da rua o mesmo é de dois andares, acaba chamando uma atenção desproporcional (Figura 29). Nenhum dos dois passou por alterações de 2002 para 2022.

Figura 29: Fachada do Imóvel em 2022. **Fonte:** Acervo particular. **Data:** 17 de Set. 2022.

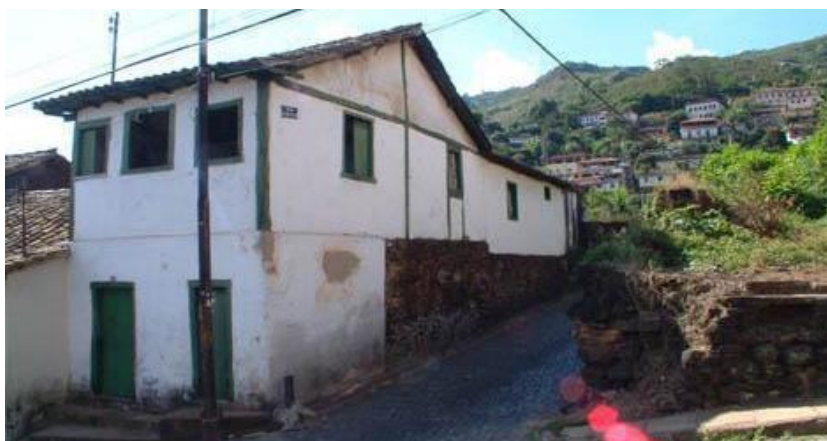
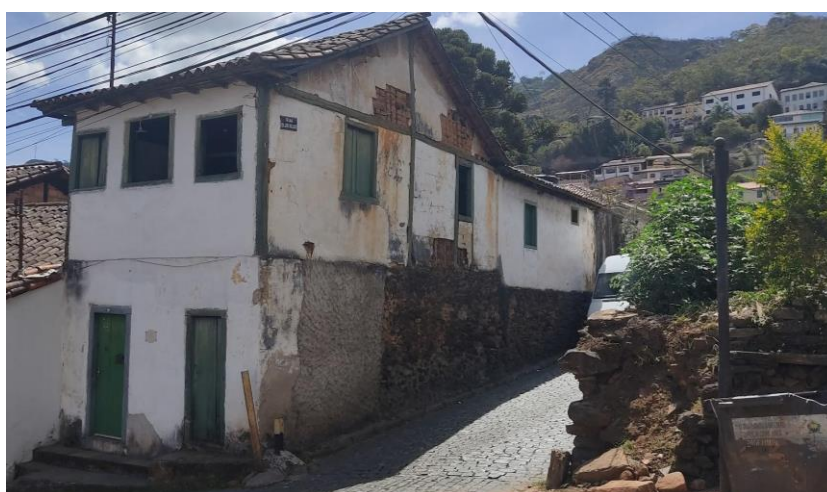
A segunda situação que destacamos está identificada pelas figuras 32 e 33 (logo abaixo). O mesmo está localizado na rua Santa Efigênia, n.º 199. Atualmente, a proprietária não se encontra morando no local, devido ao estado de conservação que a casa apresenta. Por esse motivo, foi considerado nessa pesquisa como não tendo morador, por estar fechado.

O imóvel de dois pavimentos possui tecnologia construtiva predominante de pau-a-pique. Atualmente, essa vedação está exposta, devido ao intenso trânsito de automóveis na sua lateral que provoca trepidações na estrutura da casa. O que justifica a necessidade da intervenção e saída da família de casa.

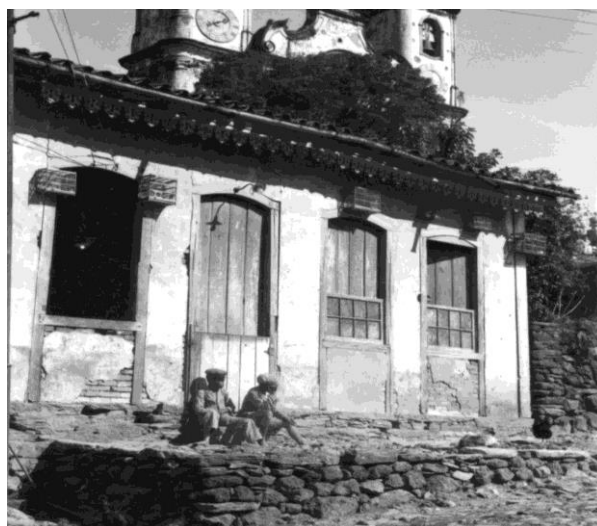
Figura 39: Fachada do imóvel existente em 1946. **Fonte:** Acervo digital Luiz Fontana ¹⁰. **Data:** 23 Nov. 2021.

Acima, apresentamos 3 fases do mesmo lote. Na figura 39, a imagem que conseguimos mostra uma construção vernacular, datada de 4 de agosto de 1946. No momento em que foi capturada a imagem, ele apresentava indícios patológicos comuns do sistema construtivo. Tratava-se de uma alvenaria de tijolo maciço elevada sob uma base de pedras de paralelepípedos. Observa-se também a existência de um muro de pedras rústicas, conhecido como canga, logo ao lado.

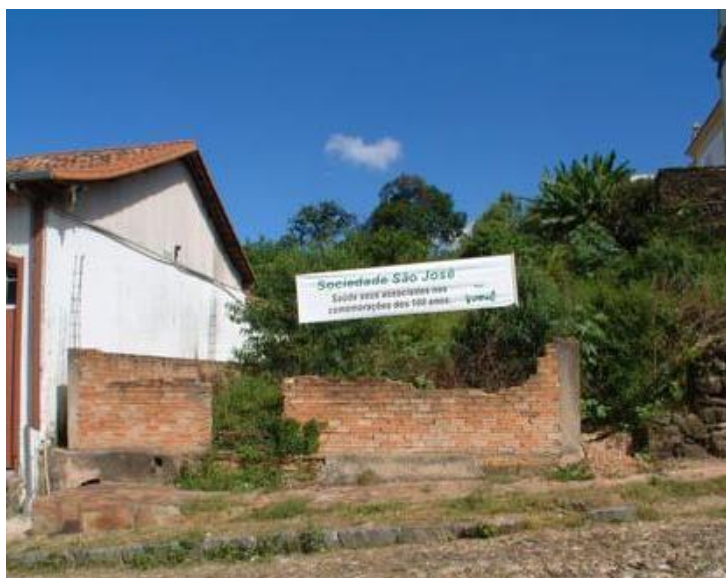
Figura 40: Início das construções em 2002. **Fonte:** Inventário INBI-SU. **Data:** 31 Mar. 2002.

O mesmo muro é observado na imagem da figura 40, onde encontramos uma construção em fase inicial, composta por elementos contemporâneos, como tijolo cerâmico vazado, pilares interminados em concreto e ferragens. Nesse momento, claramente, a primeira construção já havia se perdido.

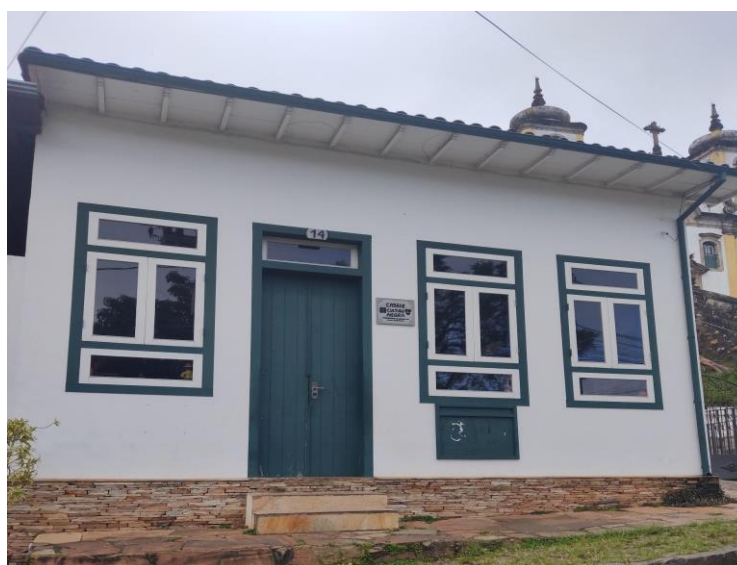
Figura 41: Fachada do Imóvel em 2022. **Fonte:** Acervo digital particular. **Data:** 12 Mar. 2022.

Encontramos na última imagem a figura 41. Nela encontramos um imóvel de único pavimento, a volumetria do mesmo é condizente com o imóvel antigo e respeita a paisagem da igreja. Dessa forma, as esquadrias estão fora do tradicional, usado no estilo colonial, assim, deixa claro que a construção atual não pertence ao mesmo período dos imóveis próximos. Apesar disso, mantém a utilização do telhado colonial, uso de cachorros no beiral e tonalidade da pintura na cor branca. Em resumo, a construção é nova nos padrões contemporâneos, com referenciais do período colonial.

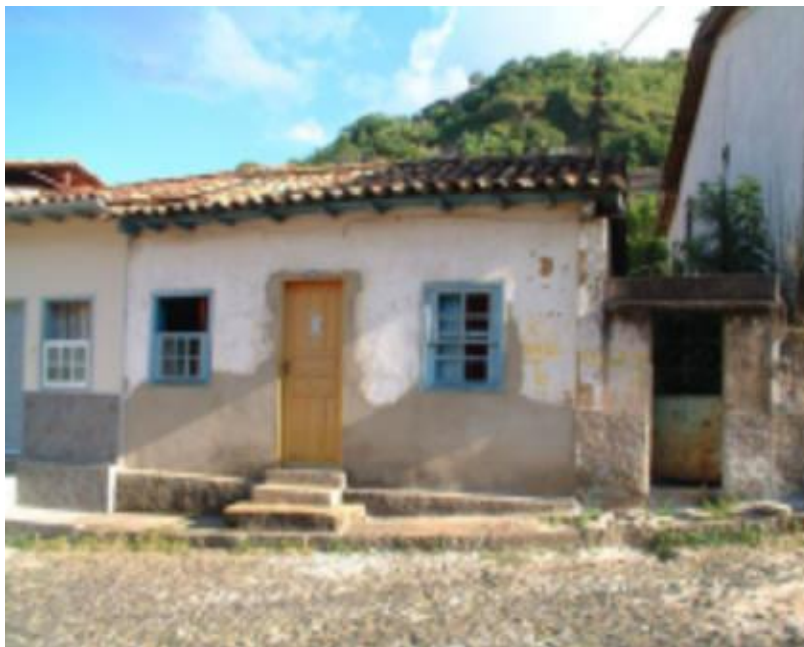
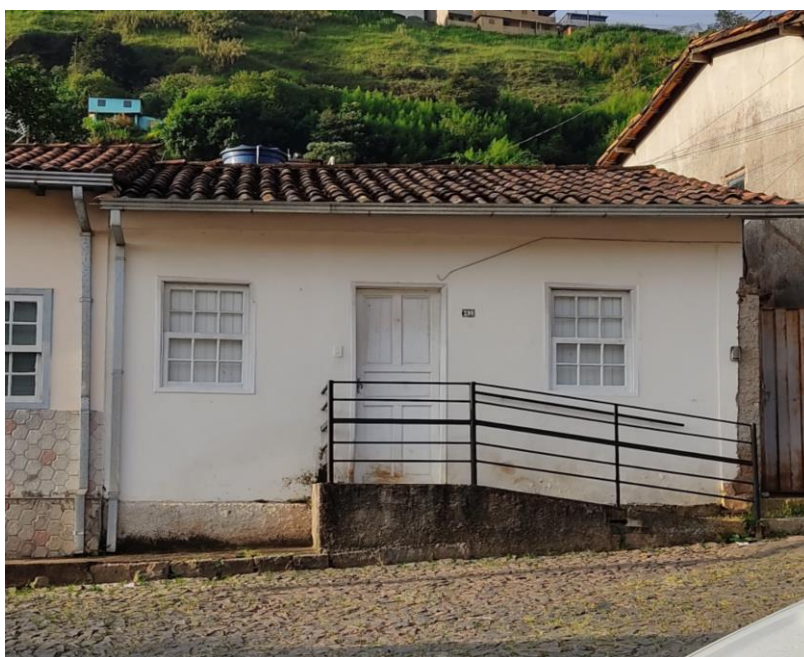
Além disso, observa-se que 24 imóveis sofreram alterações nas fachadas. Como exemplo deste aspecto, mostramos abaixo a situação do imóvel localizado na rua Padre Faria, nº 290, que passou por adição de um guarda corpo e alteração das esquadrias, figuras 42 e 43.

Conforme o observado na figura 44, em 2002, o imóvel já apresentava indícios de manutenção recente. A pintura também foi alterada, tanto nas esquadrias quanto na parede e atualmente, não tem a mesma diversidade de cores, como podemos observar na figura 45. O lado direito da fachada aparentava sofrer com problemas recorrentes de umidade ascendente e por isso, possivelmente, usaram argamassa para corrigir a situação visível da mesma (Figura 44). Em 2022, podemos notar que a situação permanece, pois está afetando as esquadrias, deixando-as empenadas (Figura 45) e as paredes manchadas. Além disso, foram instalados um guarda-corpo com rampa de acesso à porta principal e uma calha no telhado.

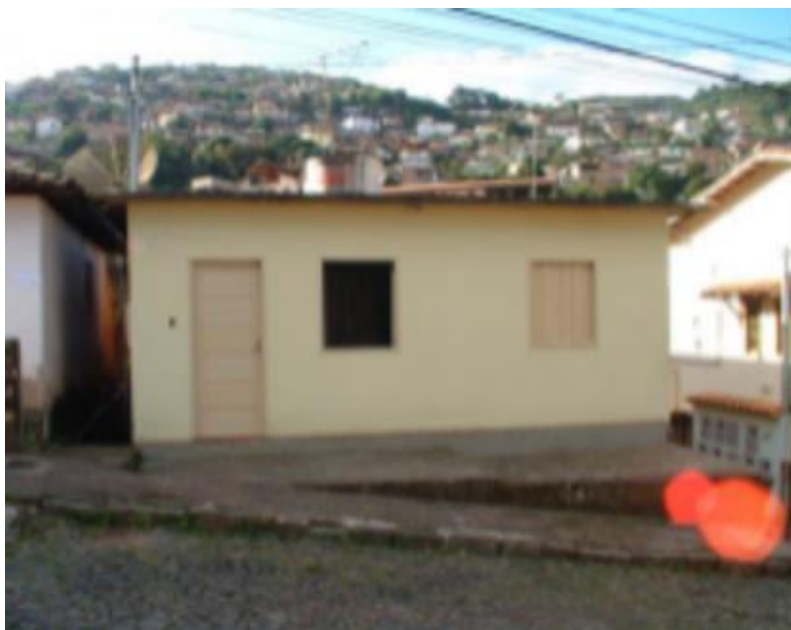
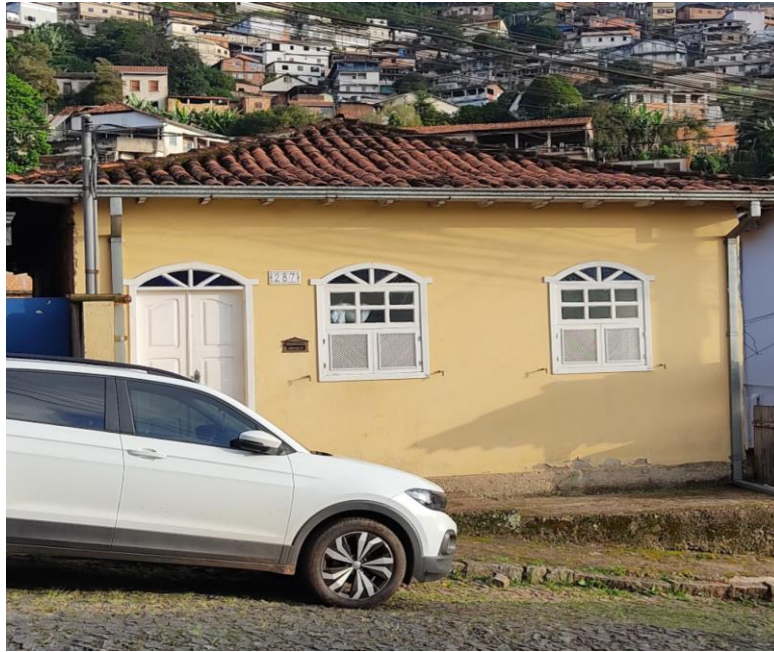
A segunda situação, que pode demonstrar como o aspecto da preservação vem acontecendo, é representado pelo imóvel que está localizado na rua Padre Faria, n.º 287.

O imóvel passou por várias intervenções. Atualmente a sua estética é muito diferente do que já foi, em 2002. Na cobertura percebe-se que tratava de uma laje de espessura bem fina (Figura 46), hoje é uma cobertura de telhas capa-canal com acabamento em calhas (Figura 47). A pintura das paredes passou para um tom amarelado mais forte. As esquadrias saíram do simples e hoje são mais rebuscadas, pintadas na cor branca e com verga arqueada, não condizente com o estilo colonial.

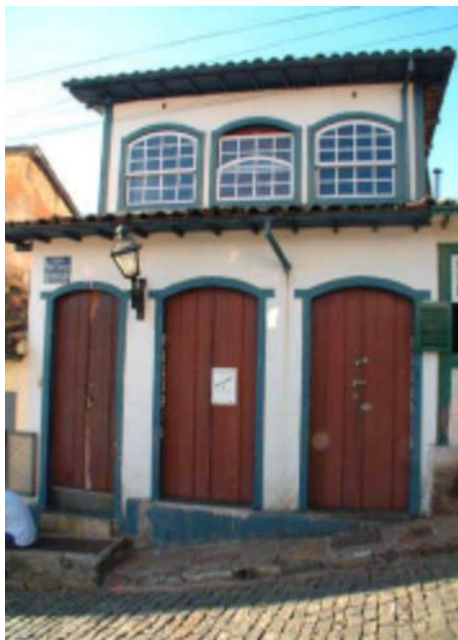
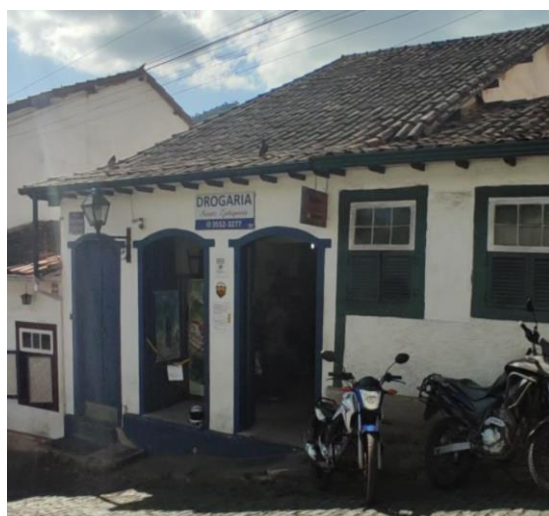
Abaixo, demonstramos a situação do imóvel localizado na rua Santa Efigênia, n.º 003.

O imóvel n.º 03, apresenta uma curiosa alteração. Como podemos ver na figura 48, o mesmo apresentava, em 2002, dois pavimentos, pintura das paredes na cor branca, as folhas

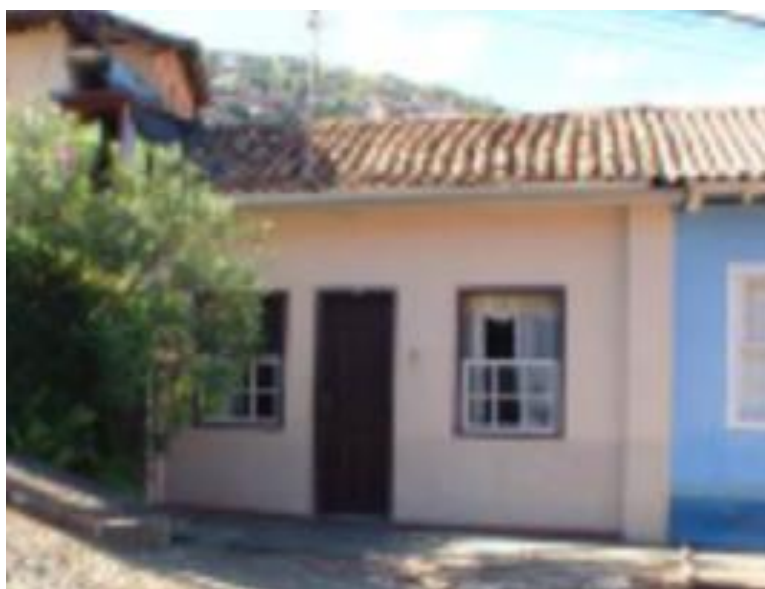
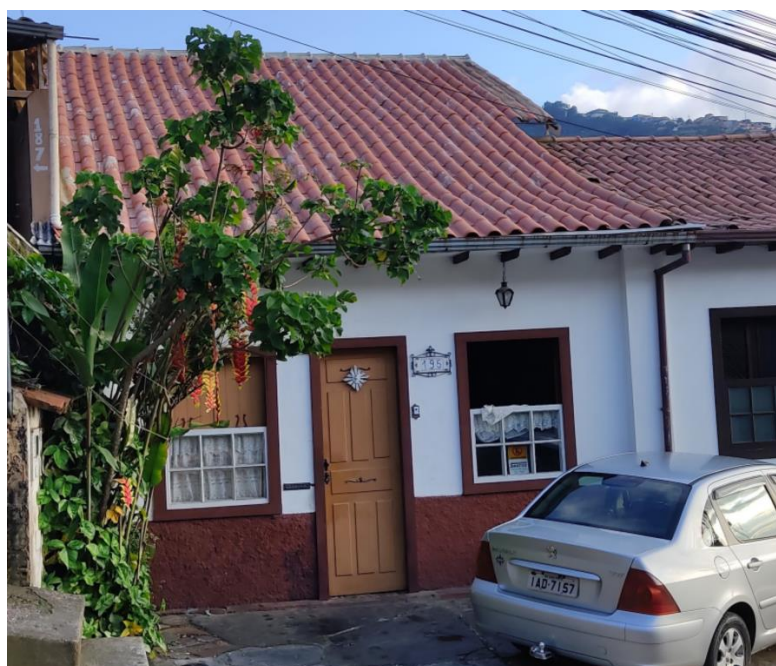
(tanto das janelas quanto das portas) pintadas na cor vinho, as vergas são levemente arqueadas, os umbrais e os peitoris são na cor verde colonial. O segundo pavimento tinha três janelas tipo guilhotina e o primeiro tinha três portas de duas folhas cada. Já na figura 49, podemos notar que, atualmente, ele permanece com as mesmas portas, porém na cor azul e as paredes na cor branca.

O imóvel acima, localizado na rua Padre Faria, nº 195, apresenta alteração da altura da linha de cumeeira. Observando a fachada, não houve muitas alterações além da pintura, porém, o aumento desse telhado pode indicar que houve ampliação para os fundos da edificação (Figuras 48 e 49).

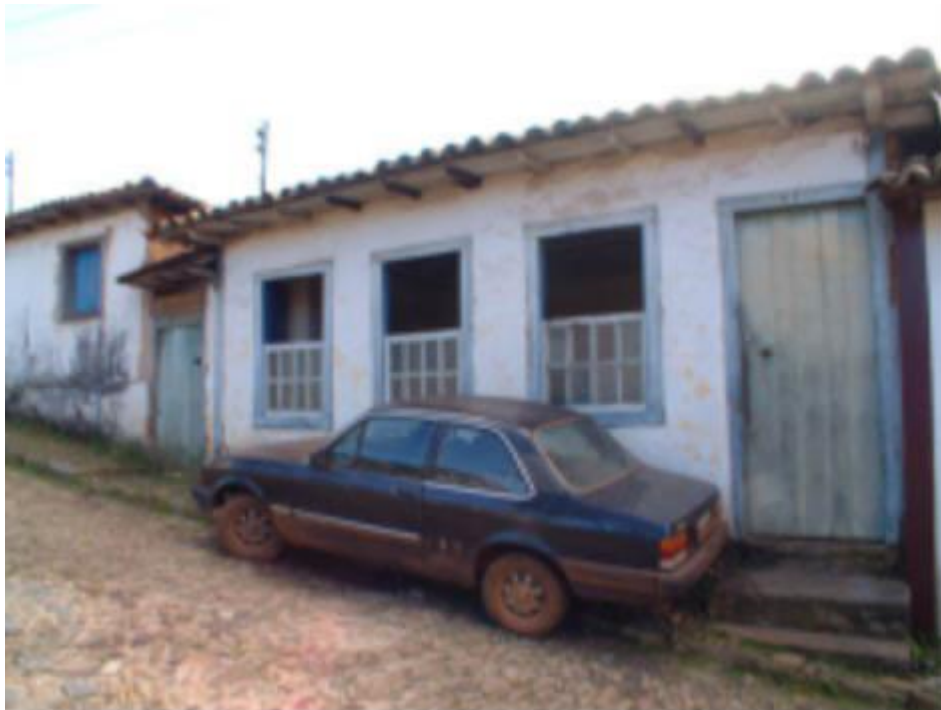
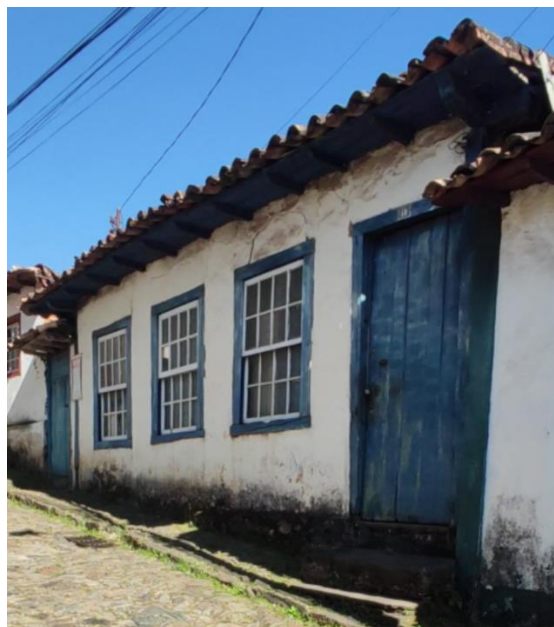
Porém, 4 imóveis apresentam pequena incidência e 2 apresentam grande incidência de rachaduras. As rachaduras já são o estado mais crítico de alerta, pode significar movimentações ou materiais incompatíveis.

No caso do imóvel localizado na rua Padre Viegas, nº 19, localizado na pracinha em frente a igreja de Santa Efigênia, chama atenção por ele ser um casarão com três janelas tipo guilhotina de vergas retas, uma porta principal e outra que, provavelmente, dá acesso aos fundos da edificação, ambas seguindo o estilo de vergas retas. O telhado colonial, visivelmente, apresenta algum problema na estrutura, pois podemos notar uma flexão na linha do caibro. Em 2002, (Figura 52) as pinturas parietais e das esquadrias tinham um aspecto ressecado. Diferente dela, podemos notar que entre 2002 e 2022, (Figura 53) houve uma renovação das cores, mas que também já está desgastado no momento da foto. Além disso, a fachada apresenta sujidades, fungos, rachaduras sob as vergas e as guilhotinas demonstram sinais de empenamento.

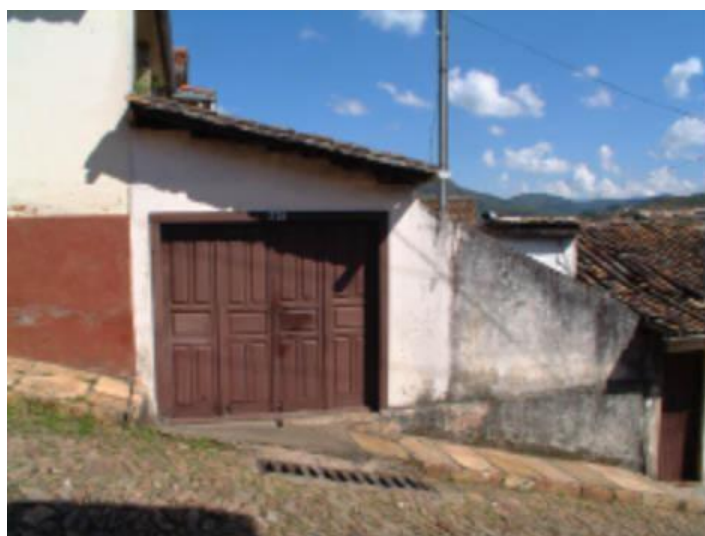
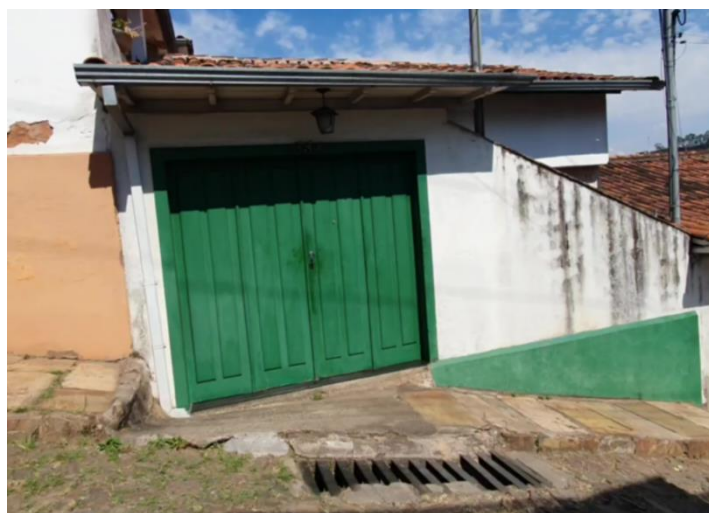
Nos casos aqui analisados, essas manchas no topo das paredes são causadas pela ineficiência dos beirais e/ou escorrimento, quando não há proteção alguma. Como é o caso na ladeira Santa Efigênia, nº 334 (Figuras 54 e 55).

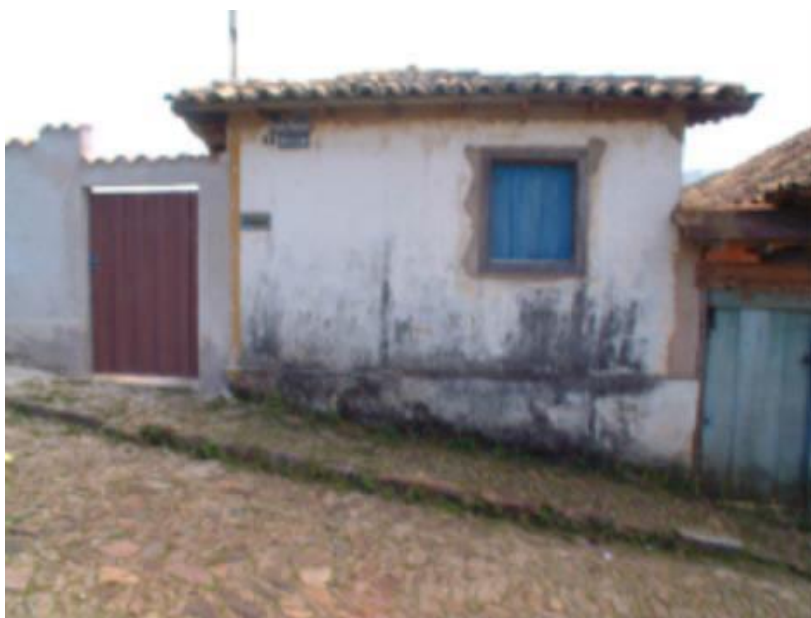
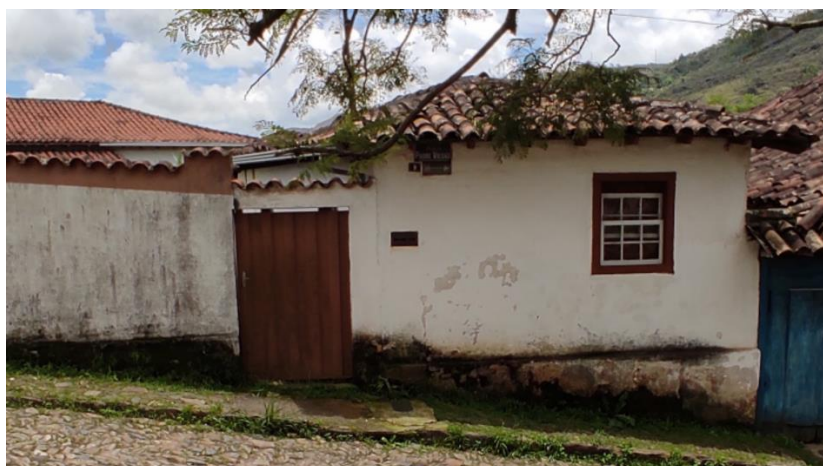
Quando se trata de umidade na parte baixa das paredes, a maioria nesse perímetro, é causada por respingos de água da chuva. Conforme ocorre na rua Padre Viegas, nº 9 nos dois períodos (2002 e 2022) onde a mesma situação se repete, figuras 56 e 57.

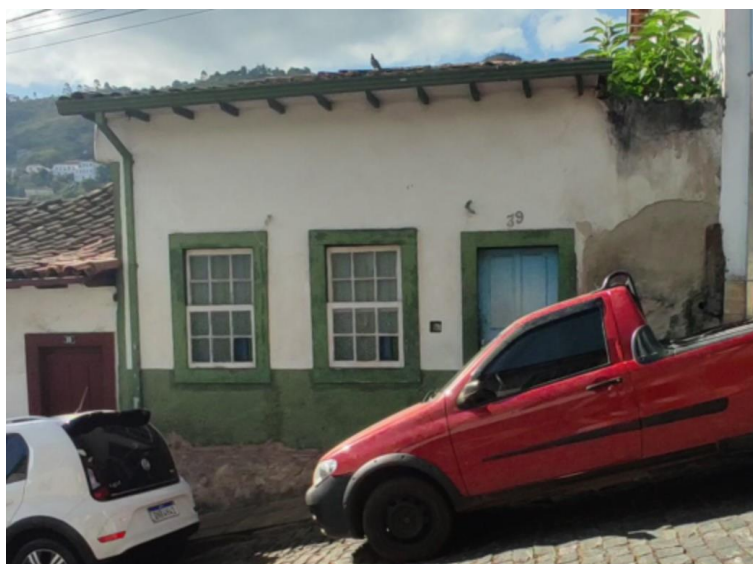
No imóvel referente a ladeira Santa Efigênia, nº 39, podemos notar o ressecamento das esquadrias, além do deslocamento de argamassas na parte baixa da parede da fachada, entre outras manchas, figura 59.

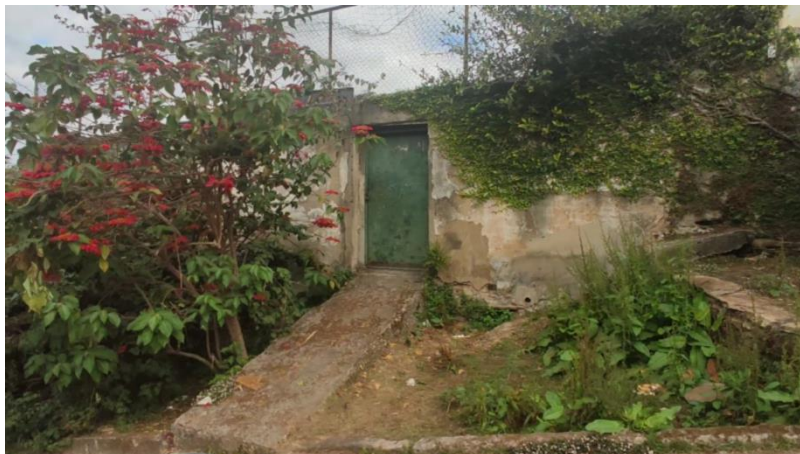
Na rua Padre Faria, s/nº, onde encontramos o portão da escola Estadual Desembargador Horácio Andrade, o mesmo foi considerado nesta análise como modelo de esquadrias com oxidação dos metais, figura 60.
