**RESTAURAÇÃO DE PAREDE DE PAU A PIQUE -
Estudo de caso: a Casa Rosário, Ouro Preto – MG.**

Estudo de caso: a Casa Rosário, Ouro Preto – MG.

Trabalho de Conclusão de Curso -
manuscrito - apresentado ao Curso de
Especialização em Gestão e Conservação do
Patrimônio Cultural do Instituto Federal de
Minas Gerais - *Campus* Ouro Preto para
obtenção do grau de especialista em Gestão e
Conservação do Patrimônio Cultural.

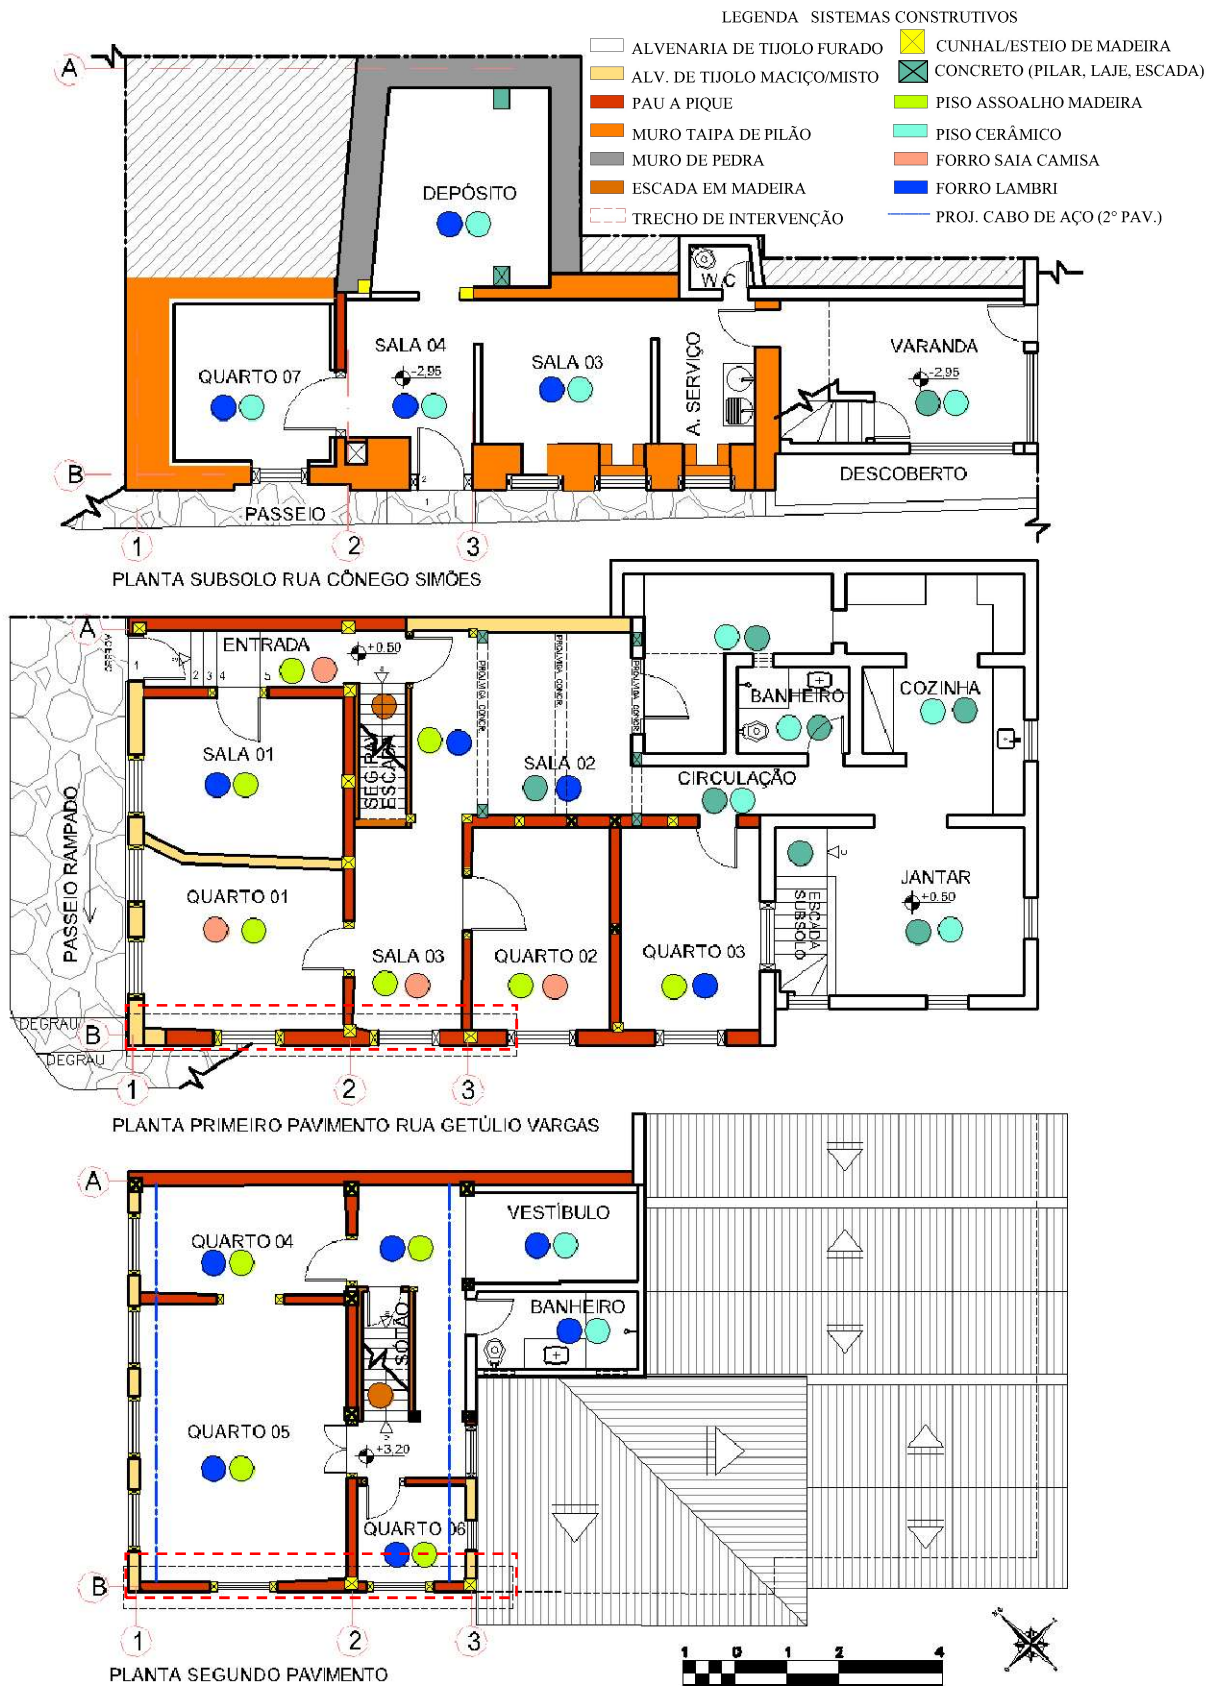
Figura 6 – Plantas de indicação dos sistemas construtivos 2023

A edificação foi construída sobre o muro taipa de pilão e possui trechos de muro de pedra no subsolo. Algumas paredes do primeiro e segundo pavimentos são em pau a pique e outras mistas com tijolo cerâmico maciço na base e pau a pique remanescente no entreferro. Há também acréscimos executados em concreto armado e tijolo cerâmico furado em decorrência da inclusão de banheiros e a extensão da cozinha, Figura 6. A edificação se inicia na rua Getúlio Vargas, no largo do Rosário, com acesso ao primeiro pavimento e na Rua Cônego Simões com acesso ao subsolo, e possui o jardim aos fundos até na divisa posterior.

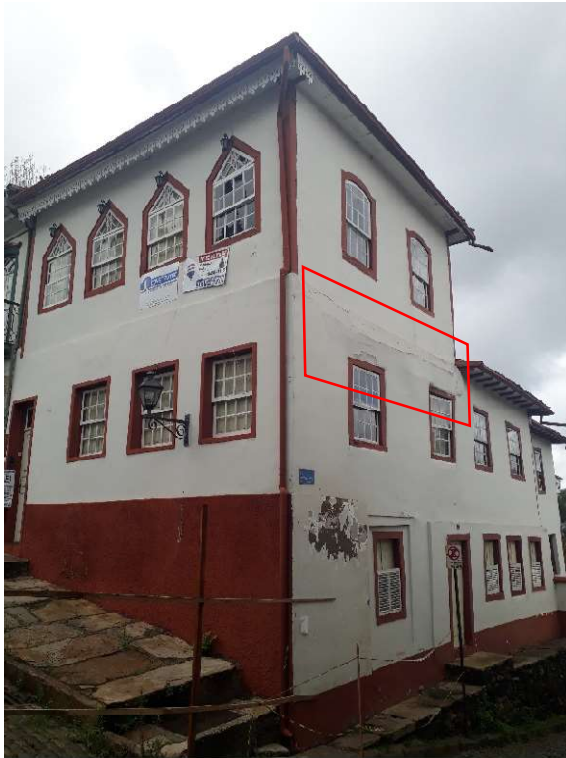
Figura 7 – Casa Rosário

Durante as prospecções realizadas foi identificado, além das trincas e estufamento no reboco externo, o deslocamento vertical da alvenaria entre a verga superior das janelas do primeiro pavimento até a madre de piso do segundo pavimento, onde há uma saliência na fachada, em destaque nas Figuras 7 a 10. Na verificação interna pode-se observar a variação vertical de 4 a 10cm no trecho superior da parede acima das janelas e próximo a madre de

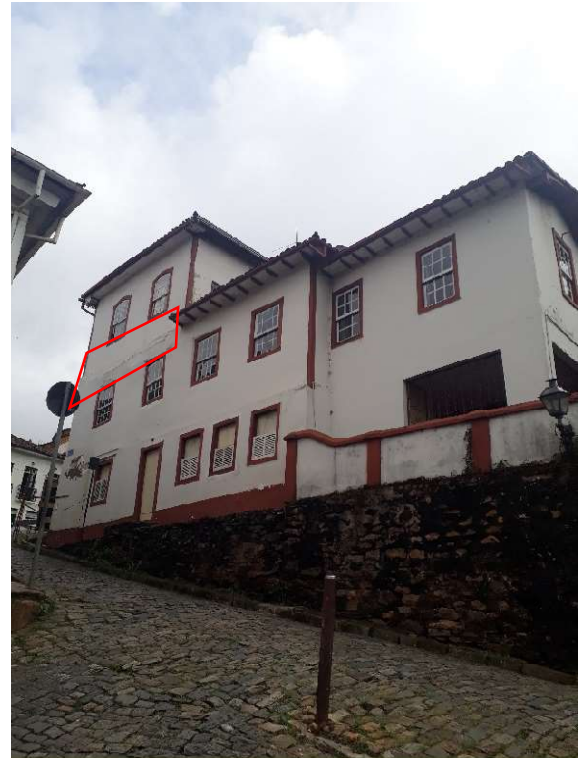
Figura 8 – Fachada lateral direita

A iniciativa da intervenção na edificação se deu por parte dos proprietários do imóvel devido ao aparecimento de algumas trincas e estufamento do reboco em trechos da fachada lateral direita Rua Cônego Simões. Em 2021 os proprietários acionaram a defesa civil do município para vistoria e definir os encaminhamentos necessários. Desde então, foram elaborados os projetos de reforma simplificada, projeto de estabilização estrutural e demais documentos solicitados pelo IPHAN/ETIOP e Prefeitura Municipal de Ouro Preto - PMOP devido ao imóvel estar inserido no sítio histórico tombado.
