BACHARELADO EM ENGENHARIA CIVIL

**DIAGNÓSTICO E TRATAMENTO DE MANIFESTAÇÕES PATOLÓGICAS NA  
CONSTRUÇÃO CIVIL IDENTIFICADAS EM EDIFÍCIO COMERCIAL NA CIDADE  
DE PIUMHI/MG**

2023

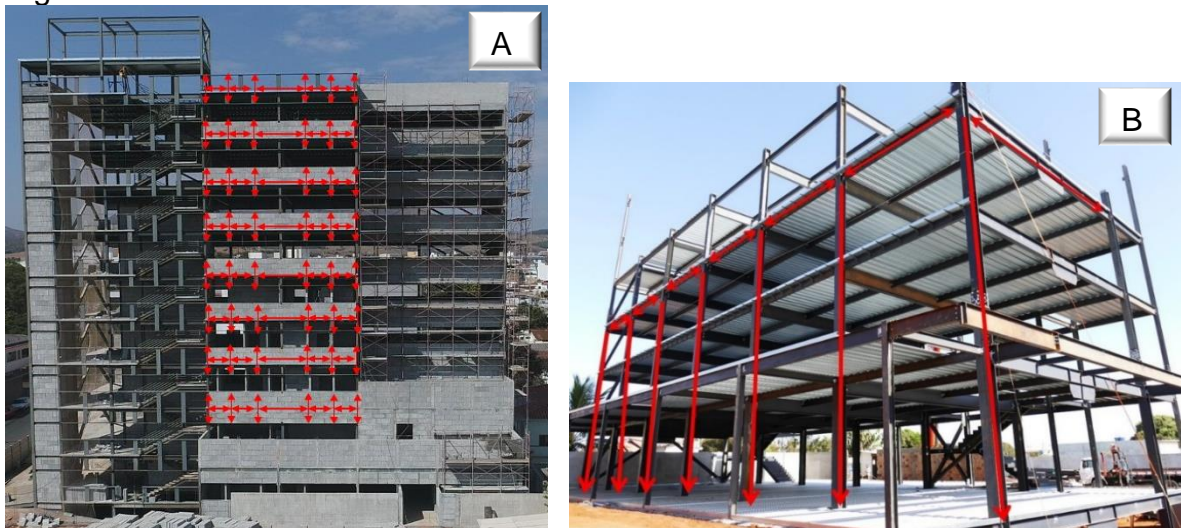
Figura 9: Dissipação das tensões e cargas sobre a estrutura de sustentação das vergas

Ao se utilizar nas estruturas das vergas e contravergas do edifício perfis metálicos tipo U soldados em suportes na estrutura das vigas do edifício, a movimentação ocasionada por fatores ambientais e características do sistema construtivo geraram a aplicação de esforços de flexão e torção nestas peças (Figura 9-A), transmitindo à alvenaria estas tensões, sendo o correto a dissipação destas cargas direcionadas às vigas e pilares, deslocando toda força diretamente às fundações (Figura 9-B).

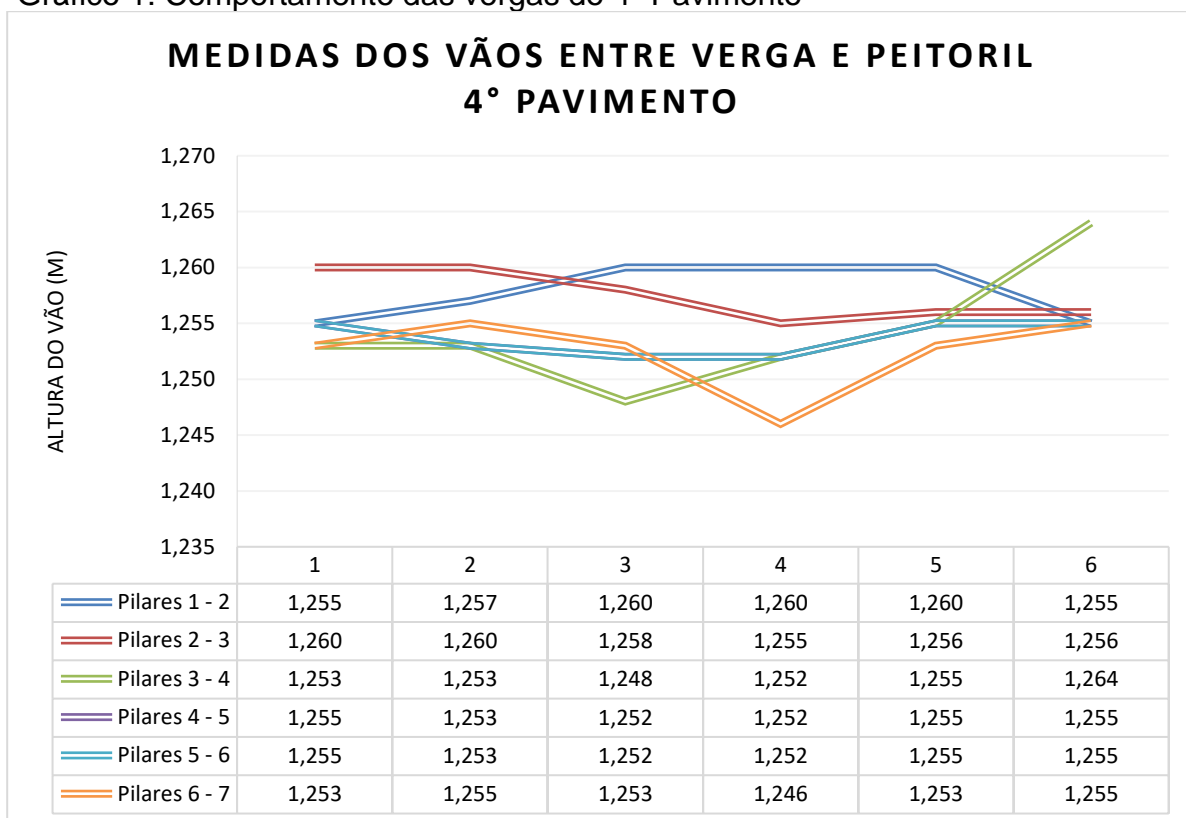
Gráfico 1: Comportamento das vergas do 4º Pavimento

Na leitura do comportamento gráfico percebe-se que ocorrem grandes incidências de reduções na altura dos vãos nos pontos 03 e 04 denotando pontos de flexão axial das vergas. Este movimento, assim como nos demais pavimentos, provavelmente ocorreu por um alívio de tensões geradas nas lajes em decorrência da movimentação do edifício, da movimentação da própria laje e do peso próprio da laje do pavimento em questão (Gráfico 1).

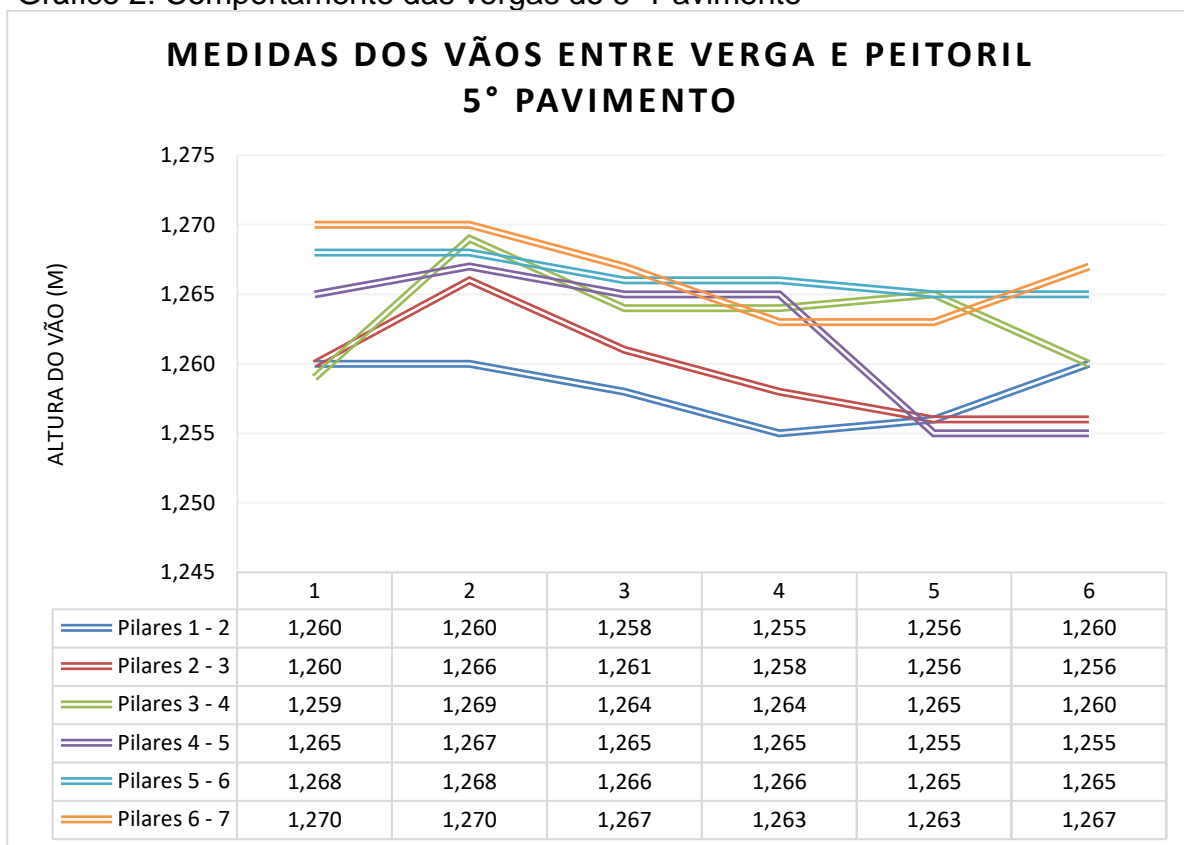
Gráfico 2: Comportamento das vergas do 5º Pavimento

A Tabela 3 traz os resultados no 5º pavimento, fenômenos semelhantes ocorreram aos observados no nível inferior ao presente com uma redução máxima de 5,00 m entre os pilares 1-2. A oscilação de altura também ocorreu em toda a extensão entre pilares como visualizado nas vergas do 4º pavimento, deixando uma dúvida quanto à forma de alinhamento e apoio desta estrutura durante sua fase de execução.

Neste pavimento (Gráfico 2), comparando-se graficamente, a oscilação de picos entre redução e aumento da altura dos vãos foi mais disperso, não apresentando tendências de comportamento. Isto ocorre devido a múltiplas aplicações de tensões axiais e torções sobre o eixo dos perfis das vergas gerando deformações não somente na estrutura metálica, como também na alvenaria de vedação (fissuras e trincas) (KASSIMALI, 2015).

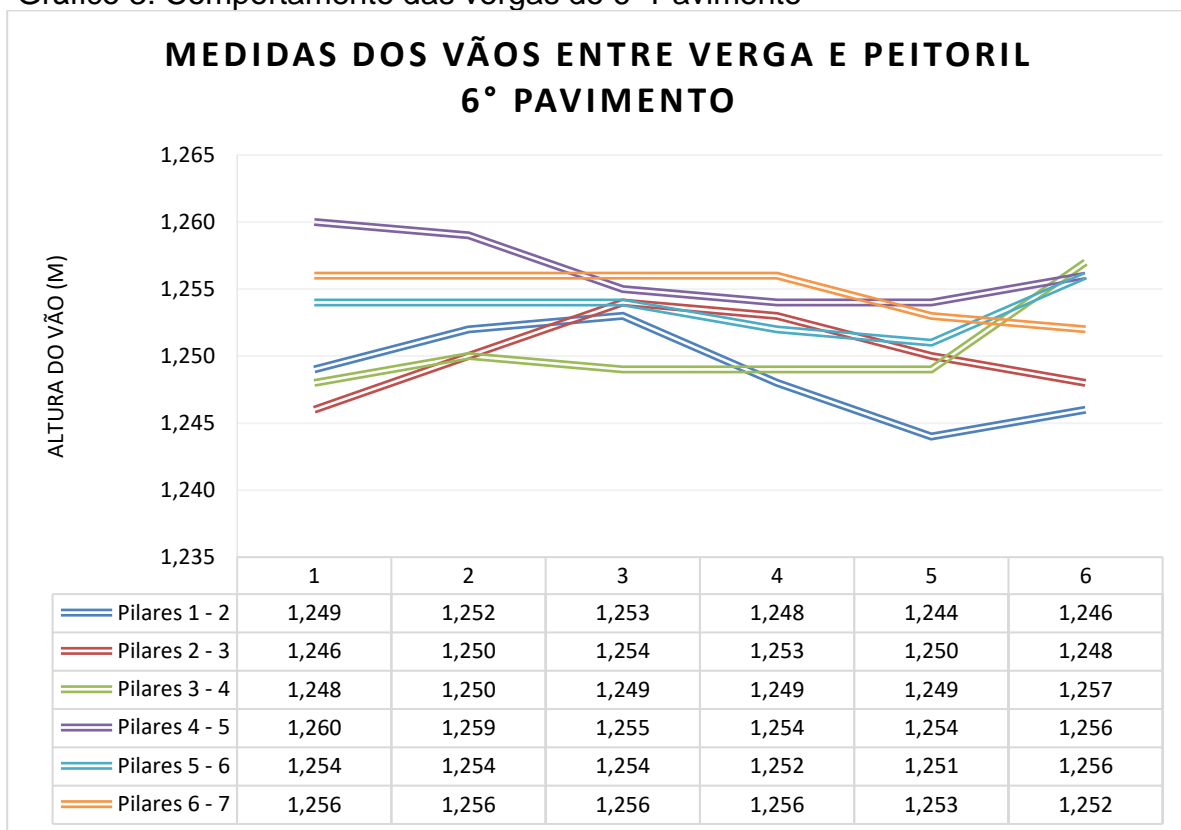
Gráfico 3: Comportamento das vergas do 6º Pavimento

Em um primeiro momento, ao analisar-se as diferenças entre medidas da altura entre verga/contraverga do 6º pavimento (Tabela 4), percebe-se a mesma tendência encontrada no 4º pavimento com grandes oscilações dispersas entre si, sendo a maior redução de 5,0 mm entre os pilares 1-2.

Graficamente o 6º pavimento apresentou um comportamento semelhante ao 4º pavimento, com picos de redução de altura dos vãos no ponto 05 denotando um acréscimo de tensão por flexão axial neste local (Gráfico 3). Em todos os casos, a redução ou aumento na altura dos vãos em pontos localizados determina a aplicação de forças que, por ações de reação do material da alvenaria, geram inicialmente as fissuras que, com o tempo e constante aplicação de tensões, evoluem para trincas e rachaduras, podendo evoluir até fendas (SAHADE, 2005; SENA, 2020).

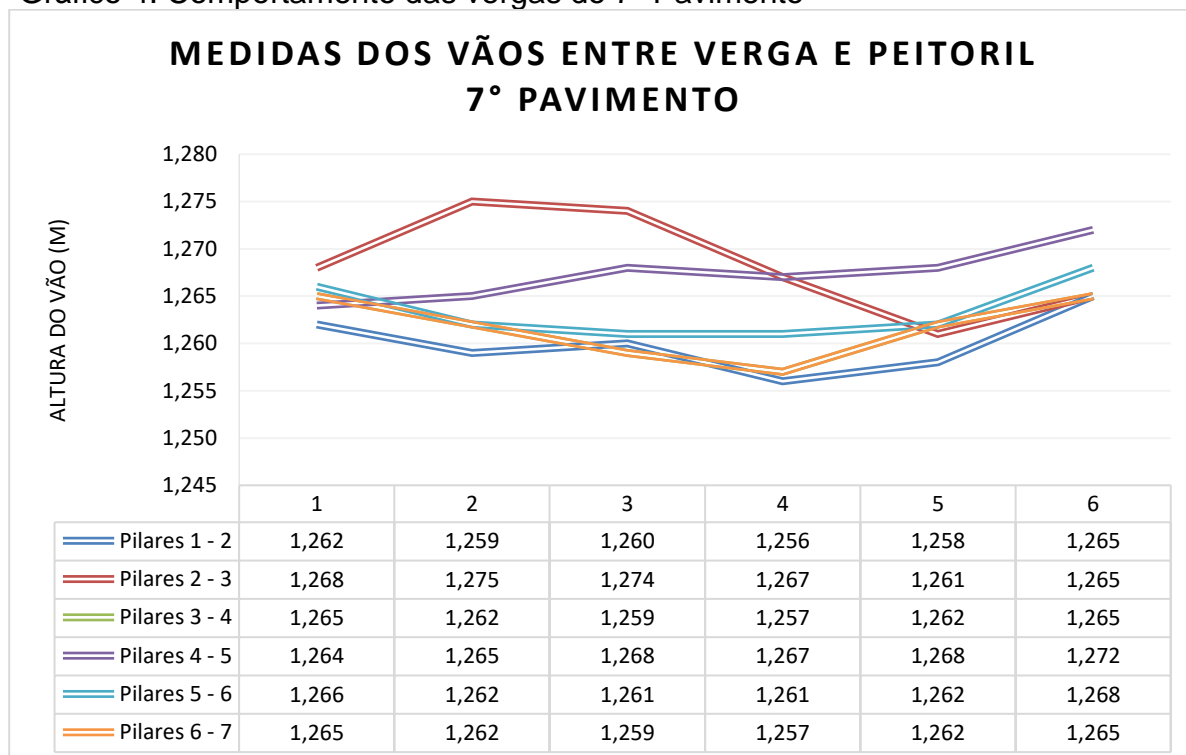
Gráfico 4: Comportamento das vergas do 7º Pavimento

Ocorreram pontos de aumento na altura dos vãos 02 e 03 e redução desta altura nos pontos 04 e 05. Esta oscilação (gráfico 4) é recorrente em todos os pavimentos demonstrando que, provavelmente, ocorre um direcionamento errôneo do sentido de das forças aplicadas sobre as estruturas, necessitando de uma consultoria com o projetista estrutural do empreendimento e avaliação de um novo dimensionamento destes elementos para redução e eliminação dos possíveis desencadeadores das anomalias diagnosticadas.

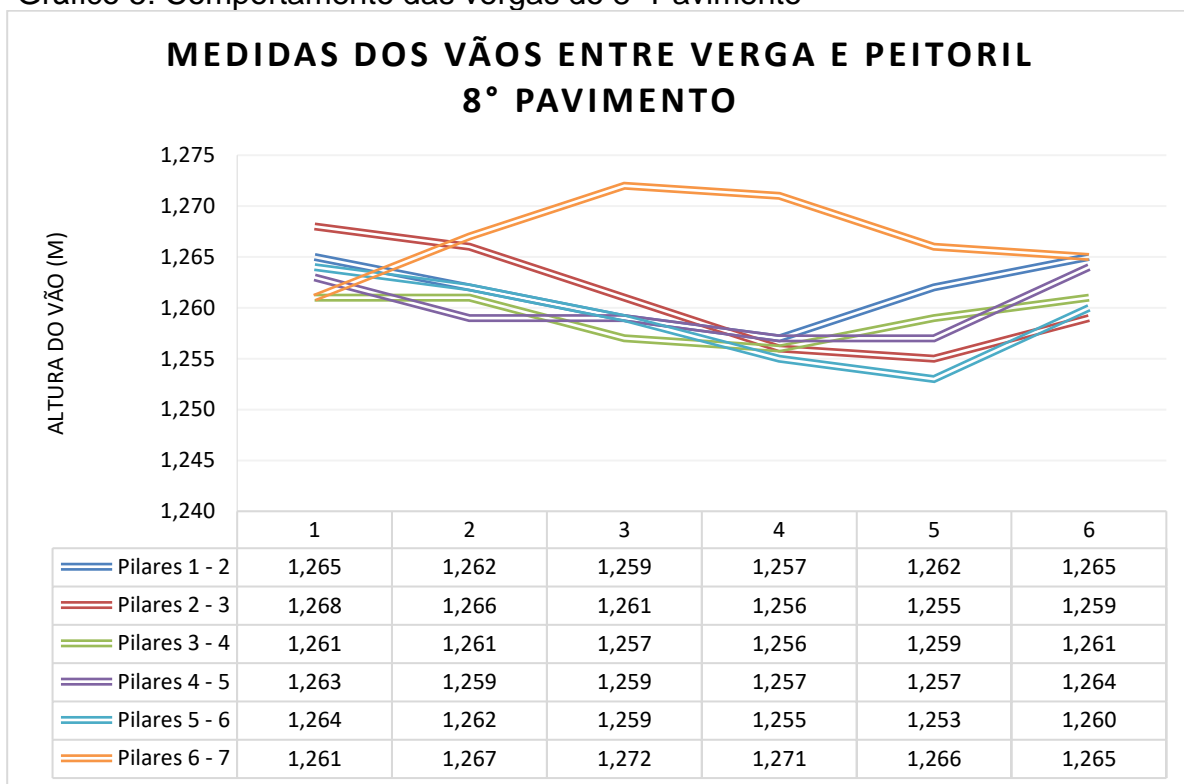
Gráfico 5: Comportamento das vergas do 8º Pavimento

Este pavimento apresentou picos de redução da altura dos vãos nos pontos 4 e 5 (gráfico 5), apresentado a possibilidade anteriormente relatada nos demais pavimentos. O vão entre os pilares 6 e 7 apresentou em quase toda a sua extensão um aumento na altura do vão entre a verga e o peitoril, fato este que demonstra a aplicação de uma força normal de compressão que uma tração na parte superior da verga. Este evento foi acompanhado pelo surgimento de trincas não somente entre os blocos de alvenaria, como também no centro dos blocos.

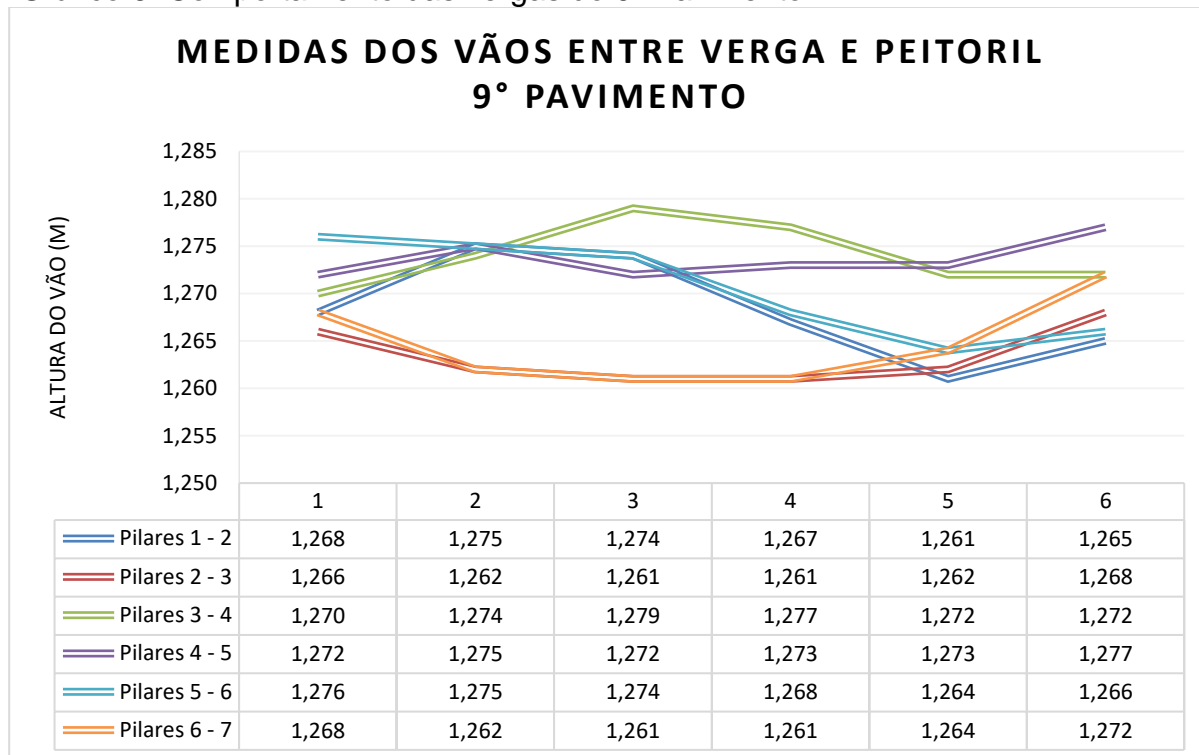
Gráfico 6: Comportamento das vergas do 9º Pavimento

redução e aumento da altura dos vão trazendo a possibilidade de eventos alternados de solicitações de esforços.

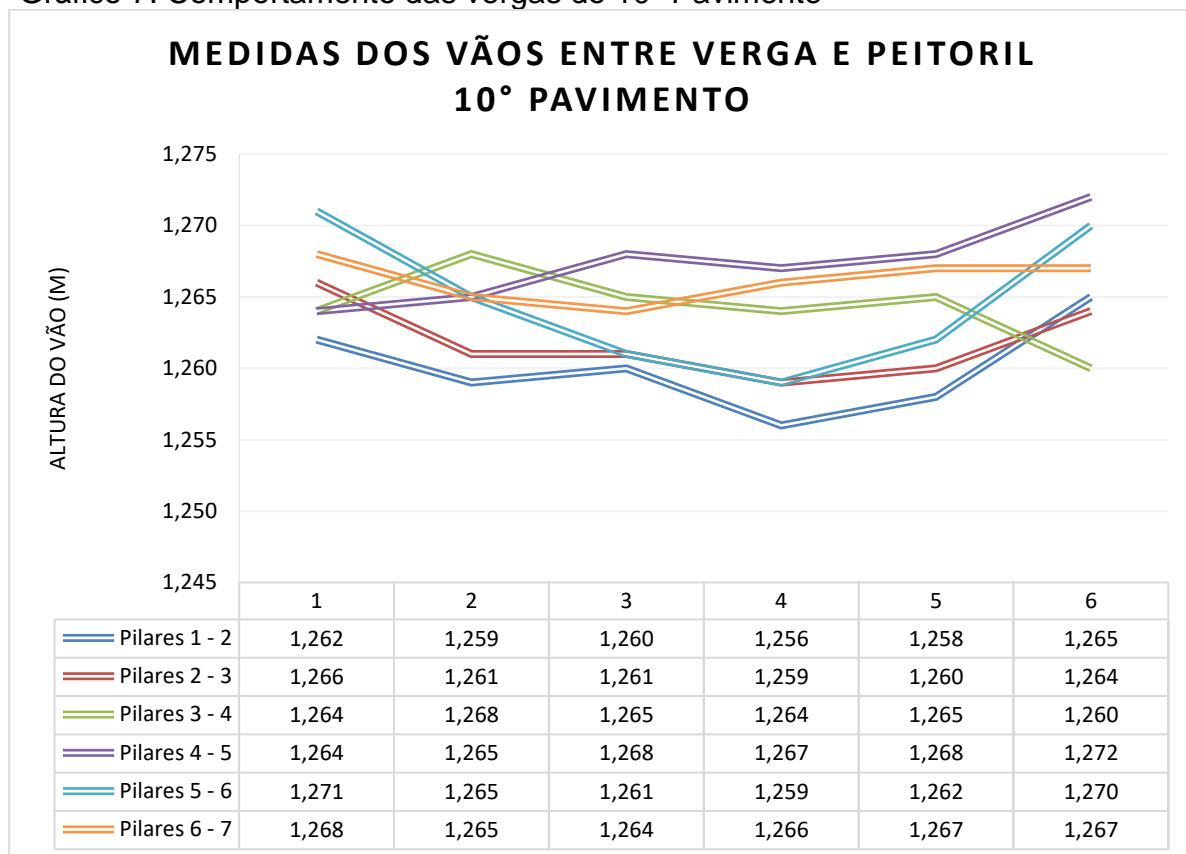
Gráfico 7: Comportamento das vergas do 10º Pavimento

No décimo e último pavimento o comportamento (Gráfico 7) foi semelhante ao do 5º pavimento; novamente ressalta-se que este comportamento é decorrente de múltiplas aplicações de tensões axiais e torções sobre o eixo dos perfis das vergas gerando deformações não somente na estrutura metálica, como também na alvenaria de vedação (fissuras e trincas) (KASSIMALI, 2015).
