**DOSSIÊ DE CONSERVAÇÃO E RESTAURO DO PELOURINHO SITUADO NA
PRAÇA MINAS GERAIS – MARIANA/MG**

Trabalho de conclusão de curso apresentado ao Curso de Tecnólogo em Conservação e Restauro do Instituto Federal Minas Gerais - Campus Ouro Preto para obtenção do grau de tecnólogo em Conservação e Restauro.

5.1 Mapeamento de danos

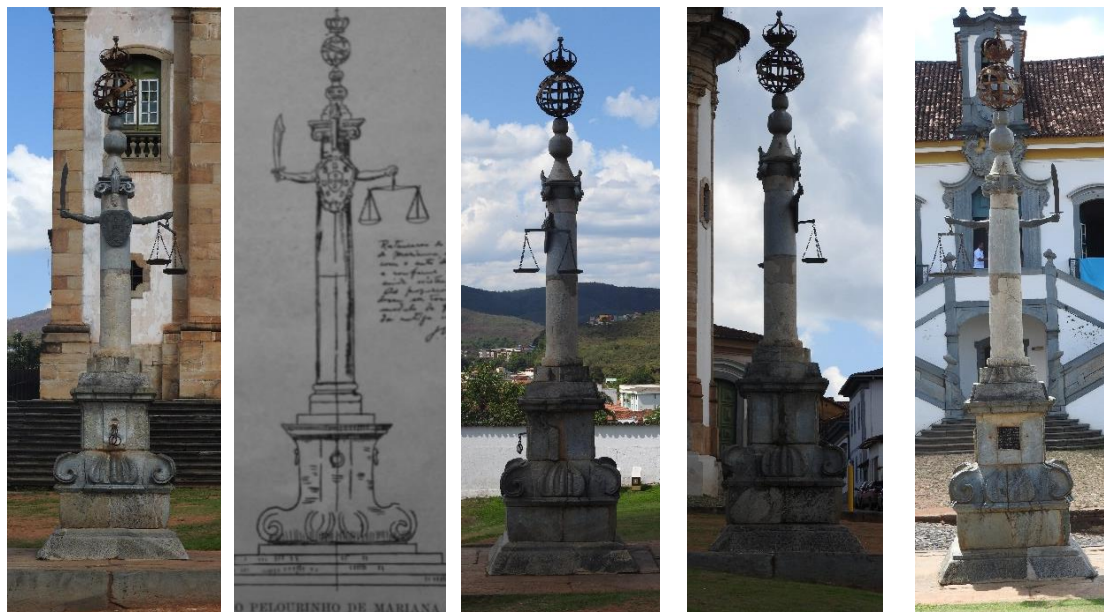
Figuras 21, 22, 23, 24 e 25: As quatro vistas do Pelourinho: 21) frontal; 22) desenho de acordo com o termo de arrematação, feito por Salomão de Vasconcelos; 23) lateral esquerda; 24) lateral direita e 25) posterior. **Fonte:** Sabrina Delamore, 2017

Além disso, observamos que há uma grande diferenciação de cores das cantarias utilizadas na reconstrução, confirmando mais uma vez, a utilização de pouco material “original”. A cantaria se apresenta bastante degradada, principalmente pela ação de intempéries em sua base e apresenta seus adornos de bronze em razoável estado de conservação.

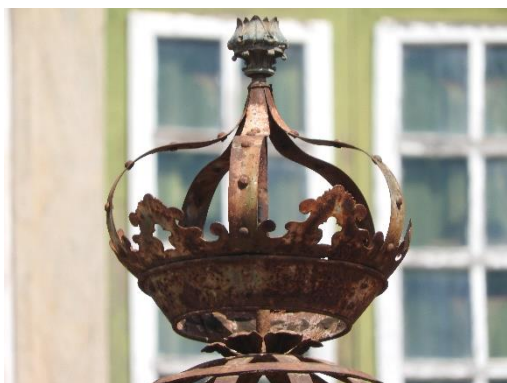
Figura 31: Detalhe da coroa presente no Pelourinho. **Fonte:** Sabrina Delamore, 2017.

Os elementos de material metálico: argolas, braços, brasão, espada, balança, globo e coroa, estão em ótimo estado de conservação. As argolas, braços, brasão, espada e balança, apresentam pátinas consolidadas em suas superfícies, caracterizadas por cores esbranquiçadas, alaranjadas e esverdeadas, decorrentes do processo de oxidação, além das sujidades gerais provenientes do acúmulo de pó, oriundos do próprio ambiente. O globo e a coroa que foram executados em finas lâminas de ferro encontram-se bastante oxidados (aparência de ferro degradado, em estado de corrosão), apresentando em áreas pontuais de suas superfícies, uma cor esverdeada que pode ser explicada por duas hipóteses: 1) resquícios de tinta na cor verde, e/ou 2) resultados de pequenas aglomerações de agentes biológicos aliados ao processo de oxidação.

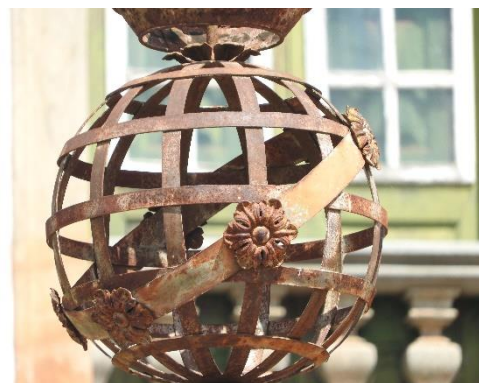
Figura 32: Detalhe do globo presente no Pelourinho, logo abaixo da coroa. **Fonte:** Sabrina Delamore, 2017.

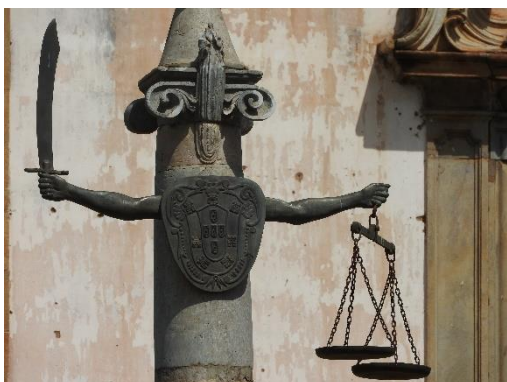
Figura 33: Detalhe da coluna adornada com símbolos da justiça, em material metálico. **Fonte:** Sabrina Delamore, 2017.

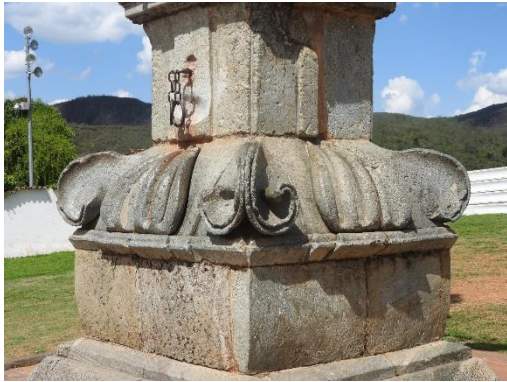
A atual versão do Pelourinho reconstruída, se apresenta com características barrocas pela ornamentação presente em sua base com curvas e contracurvas (fig. 35 e 36). Adalgisa Arantes Campos (2006), caracteriza que uma das estilísticas do Barroco, se apresenta pela preferência de diagonais, pelas curvas e contracurvas.

Figura 35: Detalhe da base da coluna ornamentada com curva e contracurva. **Fonte:** Sabrina Delamore, 2017.

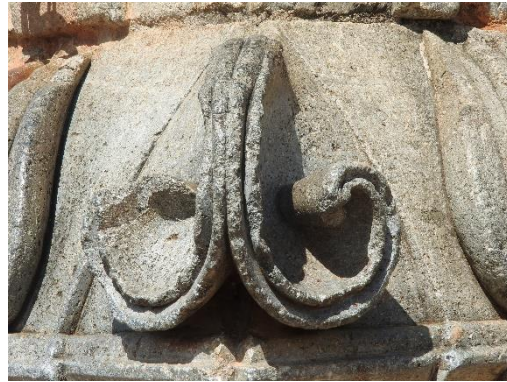
Figura 36: Detalhe da ornamentação em curva e contracurva presente na base do pelourinho. **Fonte:** Sabrina Delamore, 2017.
