INSTITUTO FEDERAL DE EDUCAÇÃO CIÊNCIA E TECNOLOGIA  
DE MINAS GERAIS – *CAMPUS* OURO BRANCO  
BACHARELADO EM ENGENHARIA METALÚRGICA

**ESTUDO DE FALHA E COMPARAÇÃO DE LINGA DE CORRENTE ATUANDO  
COMO ELEMENTO MECÂNICO DE LAMINADORES DE PERFIS ESTRUTURAIS  
REVERSÍVEIS**

Projeto apresentado ao Bacharelado em Engenharia Metalúrgica do Instituto Federal de Minas Gerais – *Campus* Ouro Branco, como requisito parcial à aprovação na disciplina: Trabalho de Conclusão de Curso I.

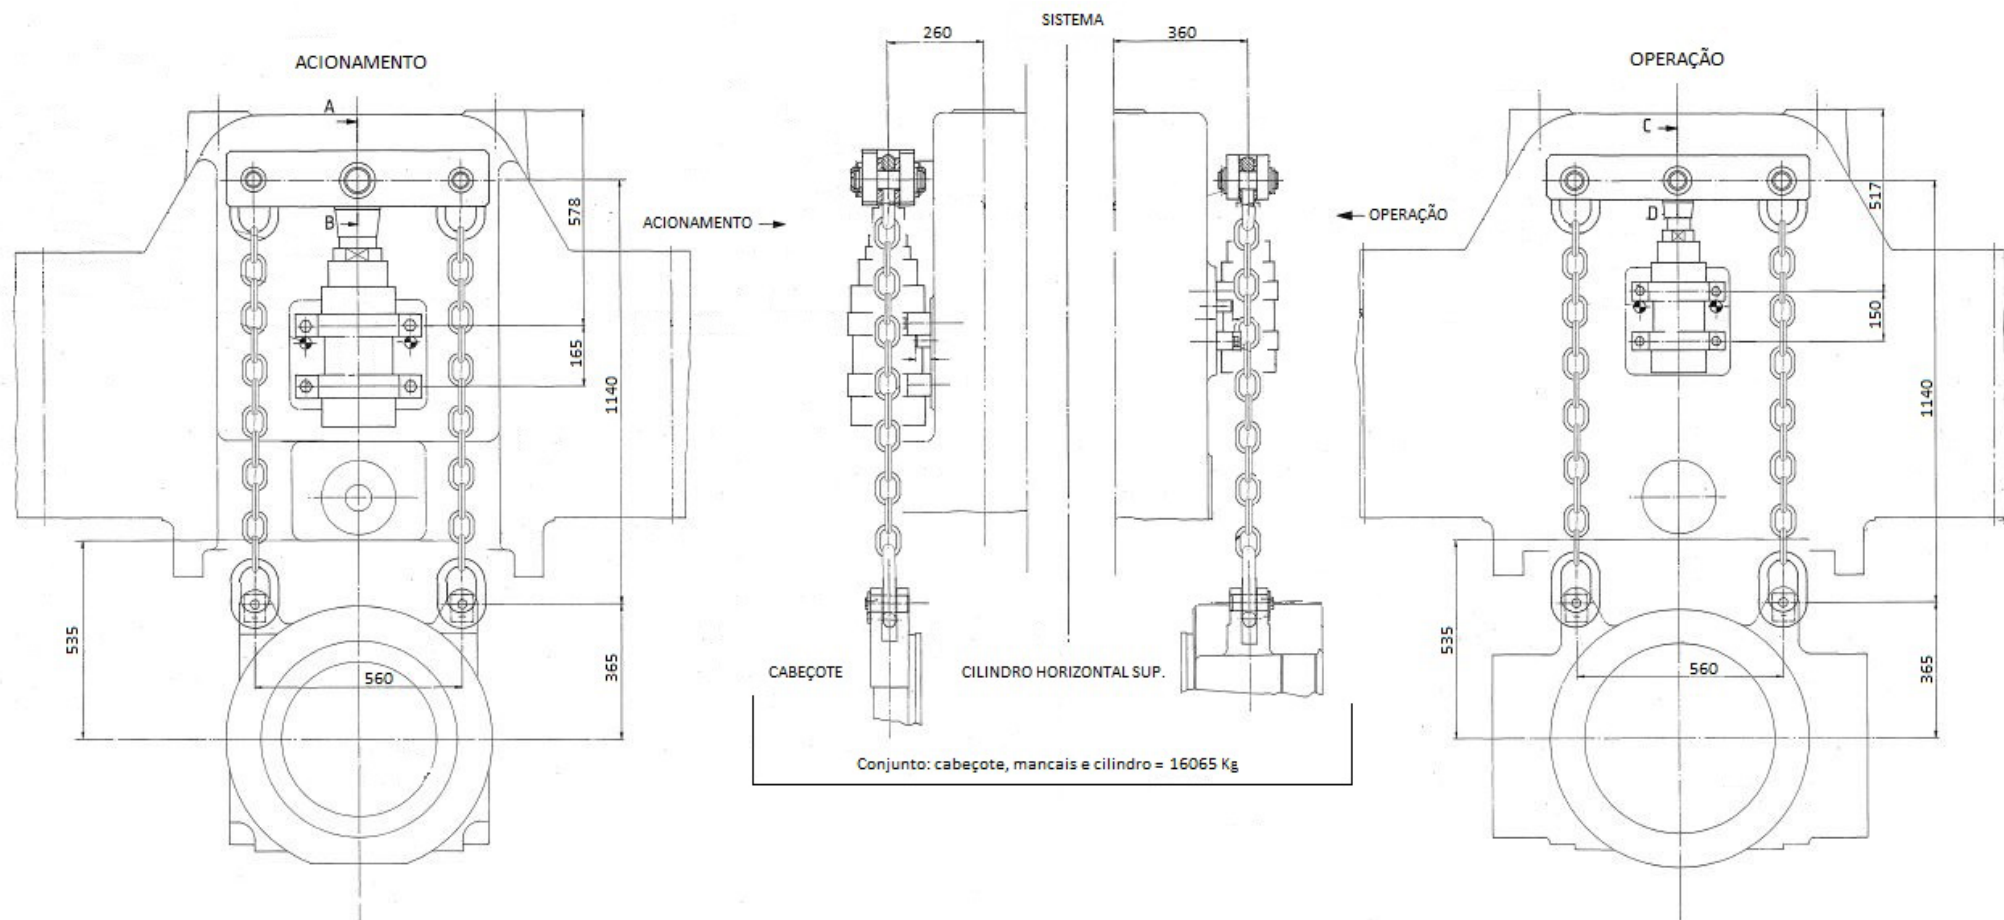
Figura 19 – Desenho técnico do sistema de fixação e atuação de trabalho das lingas de correntes de elos. Conectadas a uma parte do laminador "travessa/chapéus".

A seguir foi apresentado as tensões atuantes na linga de corrente de elos. O desenho técnico serviu como base para extrair as informações dimensionais, onde foi estratificado do sistema (Figura 19) uma parte representativa: lado acionamento (Figura 19).

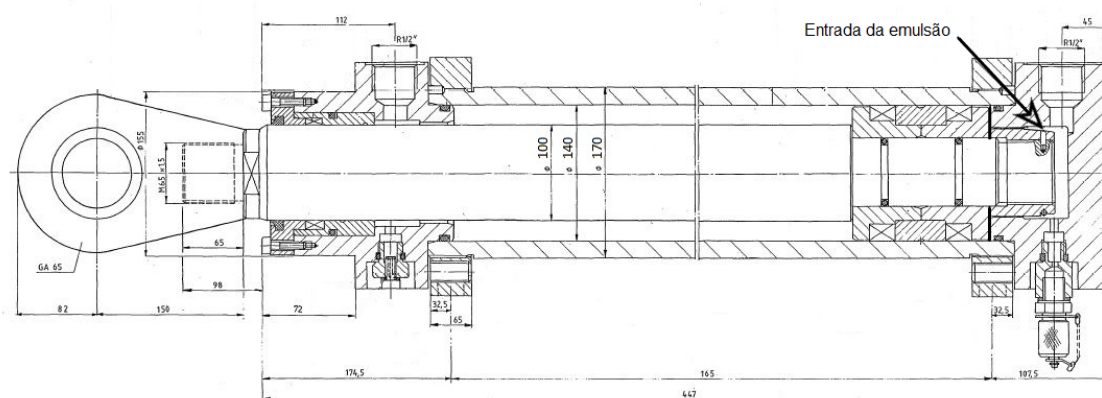
Figura 20 - Cilindro hidráulico do lado acionamento em corte - A.

Figura 20), do mesmo foi extraído à área de atuação da emulsão (fluido constituído por 95% água e 5% de óleo): diâmetro = 140 mm (sendo esta a medida da camisa interna do cilindro hidráulico).

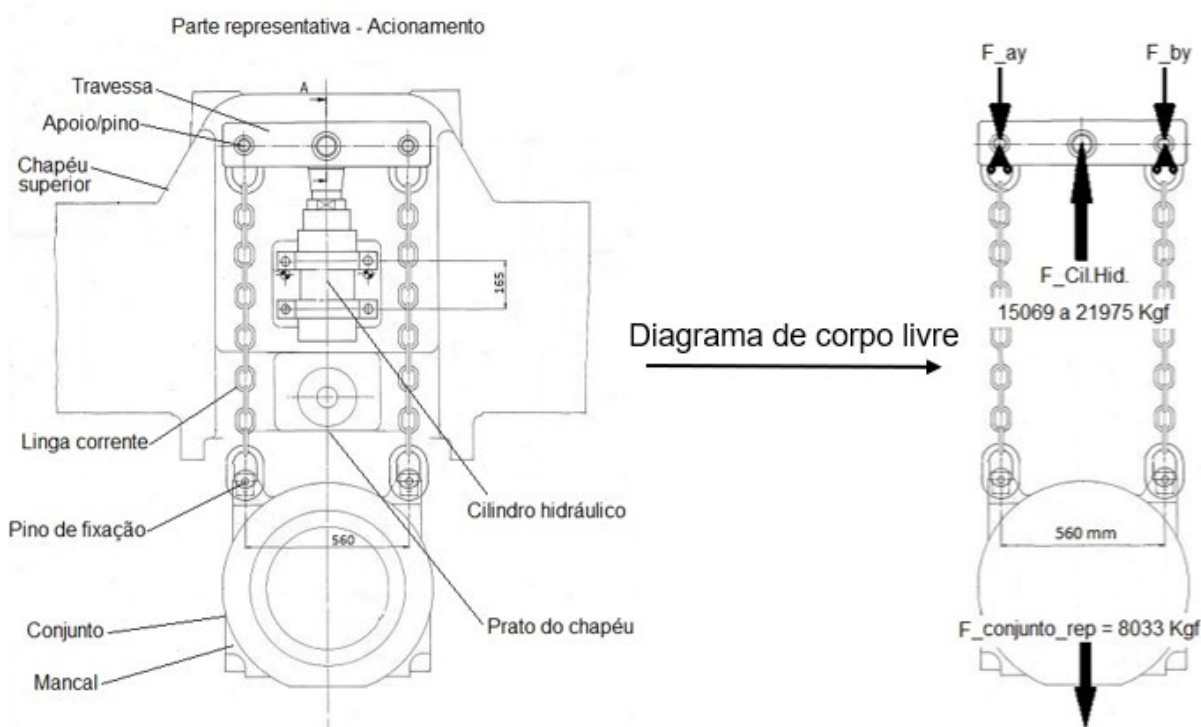
Figura 21 - Elementos do sistema representativo do sistema e Diagrama de corpo livre.

Com as informações das forças ascendentes e descendentes do sistema, foi elaborado um diagrama de corpo livre (Figura 21). Neste contexto, foi calculado a reação de cada apoio das lingas que será igual a tensão exercida em cada linga de corrente, considerando que foi desprezado a força de atrito entre mancal e estrutura do laminador, a resistência ao ar, o peso dos pinos de fixação das lingas correntes nos mancais e a graxa que lubrifica os mancais/rolamentos. Sabe-se que os mancais trabalham enclausurados na parte interna do laminador, de forma a manter as lingas de correntes “sempre” em 90° em relação ao piso. As lingas trabalham constantemente tensionadas de forma a manter o conjunto (carga assimétrica) pressionado no prato do chapéu superior (Figura 21).

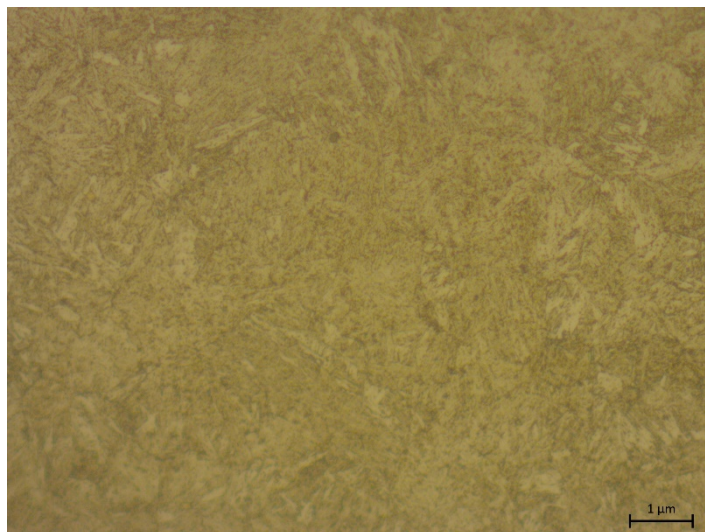
Figura 25 - Microscopia óptica do aço G8 com ampliação de 500x, ataque químico nital 3%.

As Figura 25 e Figura 26 apresentam a microestrutura dos os aços G8 e G10 respectivamente, atacadas quimicamente com Nital 3%. Ambos os aços apresentam microestrutura martensítica revenida onde foi observado uma matriz em zigue-zague de agulhas ou formas aciculares. As formas semelhantes a agulhas são, na verdade, seções transversais de placas de martensita. As placas escurecem após a têmpera e são cercadas por austenita retida de aparência clara. Sendo ambos os aços G8 e G10 compostos por martensita revenida, isso indica que passaram por tratamento térmico, logo estão conforme norma de fabricação.

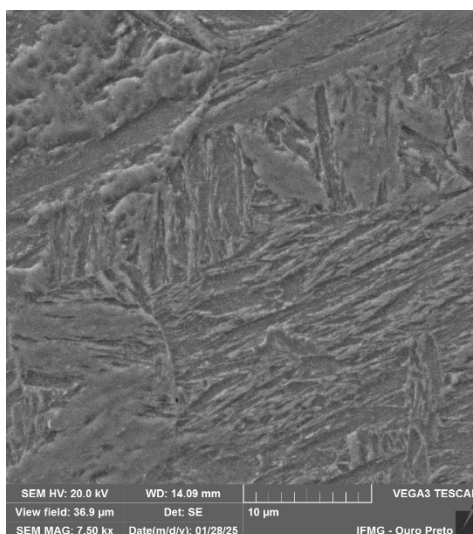
Figura 28 - MEV aço G8, ataque nital 3%, ampliação de 7500x.

A Figura 28 apresenta a MEV do aço G8 em perfeitas condições, revelando sua microestrutura martensítica revenida, onde foi observado uma matriz em zig-zague de agulhas ou formas aciculares. Indicativo que o aço passou por tratamento térmico, conforme solicita a norma.

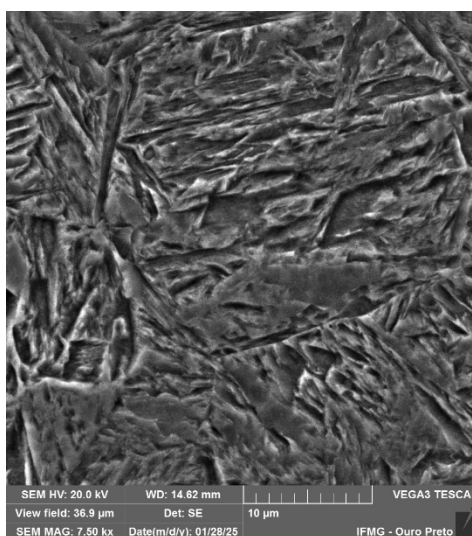
Figura 30 - MEV aço G10, ataque nital 3%, ampliação de 7500x.

A Figura 30 apresenta a MEV do aço G10 em perfeitas condições, revelando sua microestrutura martensita revenida, onde foi observado uma matriz em zigue-zague de agulhas ou formas aciculares. Indicativo que o aço passou por tratamento térmico, conforme solicita a norma.
