**INSTITUTO FEDERAL DE EDUCAÇÃO CIÊNCIA E TECNOLOGIA DE  
MINAS GERAIS - *CAMPUS* AVANÇADO PIUMHI  
BACHARELADO EM ENGENHARIA CIVIL**

**ANÁLISE DE CALÇADAS - EM BUSCA DE ACESSIBILIDADE  
ESTUDO DE CASO EM PIUMHI-MG**

Trabalho de conclusão de curso de graduação apresentado ao Instituto Federal de Ciência e Tecnologia de Minas Gerais como requisito parcial para a obtenção do título de Bacharela em Engenharia Civil.

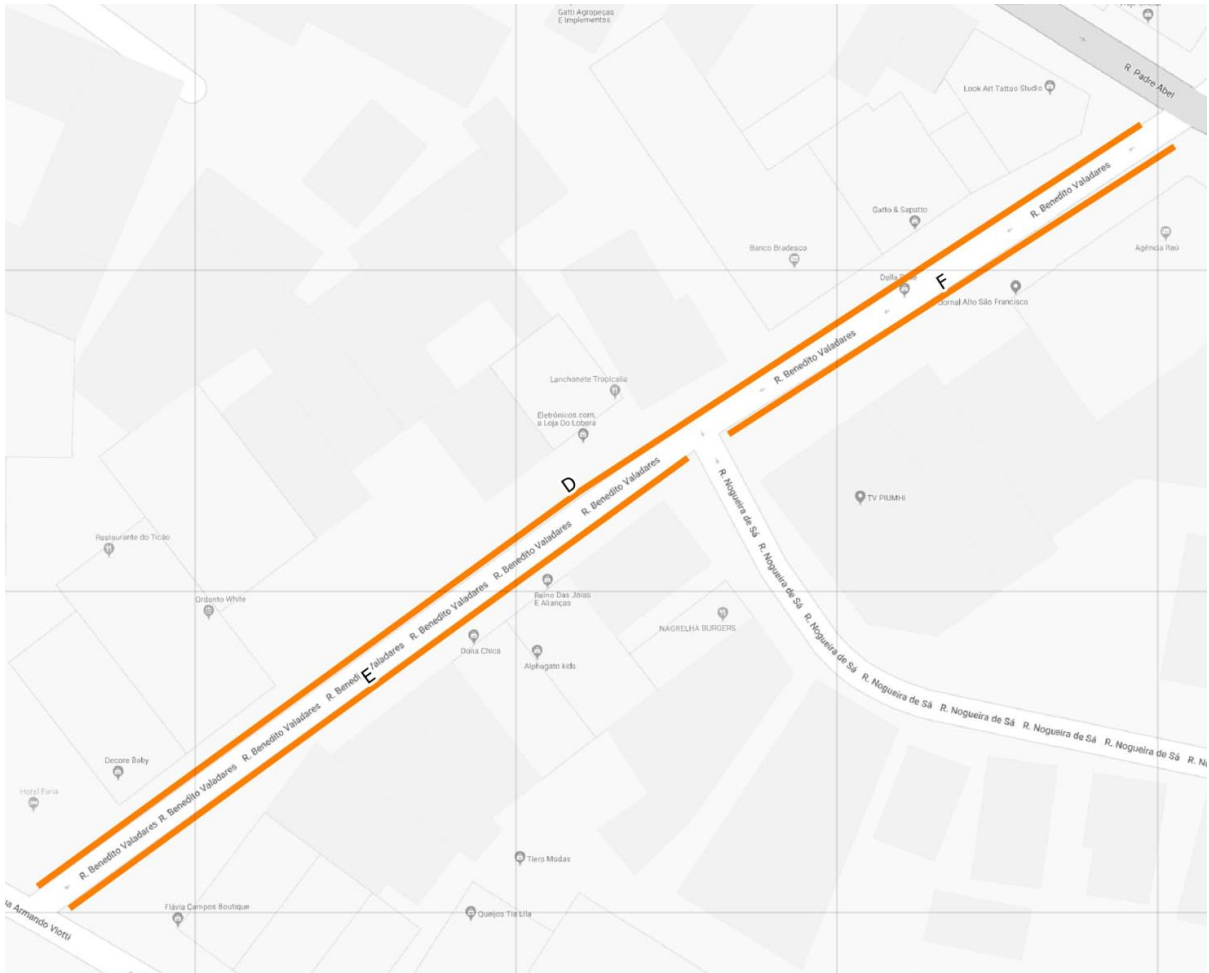
Figura 6 – Calçadas D, E e F

A pesquisa teve início na esquina que cruza com a rua Padre Abel, em sentido à direção sul. A **calçada D** apresenta extensão de 155 m. Sua superfície, na maioria das vezes, apresenta bom estado de conservação, porém há trechos deteriorados que podem causar desconforto ao usuário. Há também, ausência de piso tátil de alerta, para orientação das pessoas com deficiência visual, na maior parte da calçada.

Na esquina com a praça Padre Alberico há um rebaixamento de acesso a portadores de necessidades especiais em desconformidade com a NBR 9050, pois apresenta inclinação longitudinal acima do recomendado, piso deteriorado (Imagem 7) e largura, tanto das abas laterais quanto da rampa, inferior ao estabelecido na norma, devendo ser 0,50 m para as abas e no mínimo, 1,20 m para o rebaixamento.

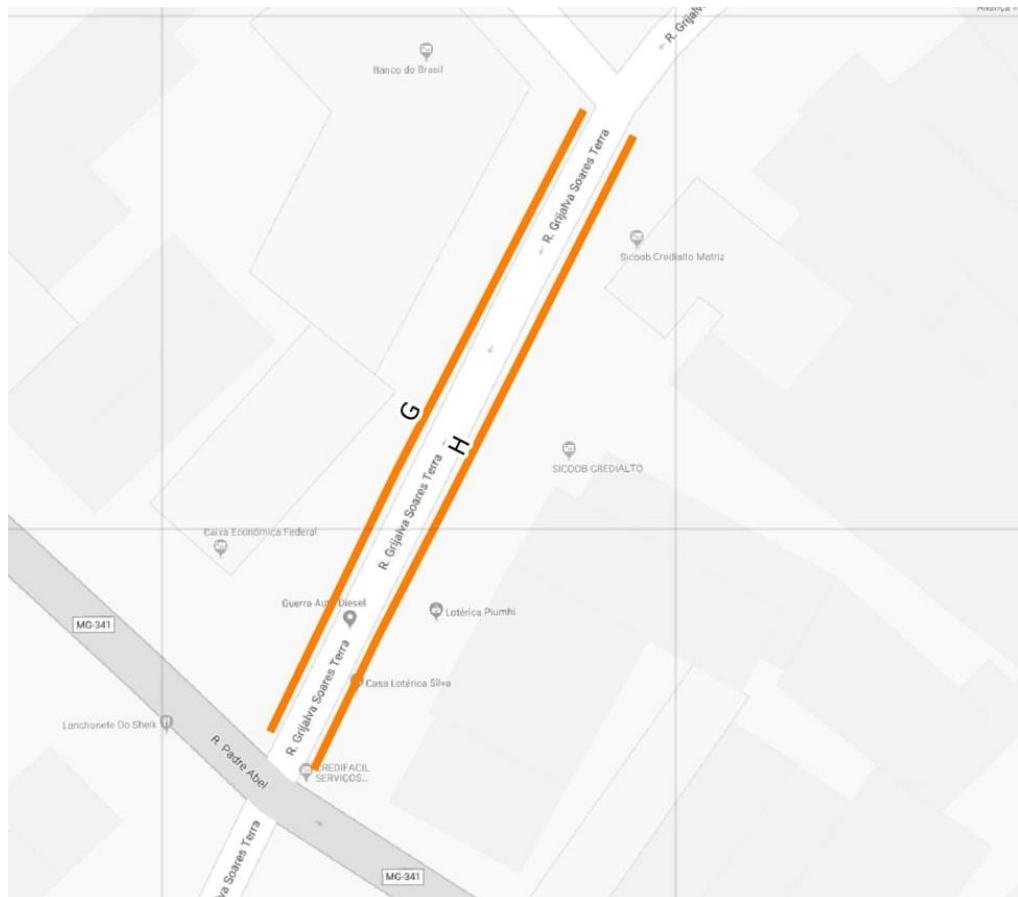
Figura 7 – Calçadas G e H

A **calçada G**, com 56 m de extensão, apresenta vários locais com faixa livre inferior a 1,20 m (Imagem 10). Próximo a uma árvore, a superfície da calçada está bastante irregular. Suas raízes causaram a elevação do piso comprometendo o trânsito de pedestres.

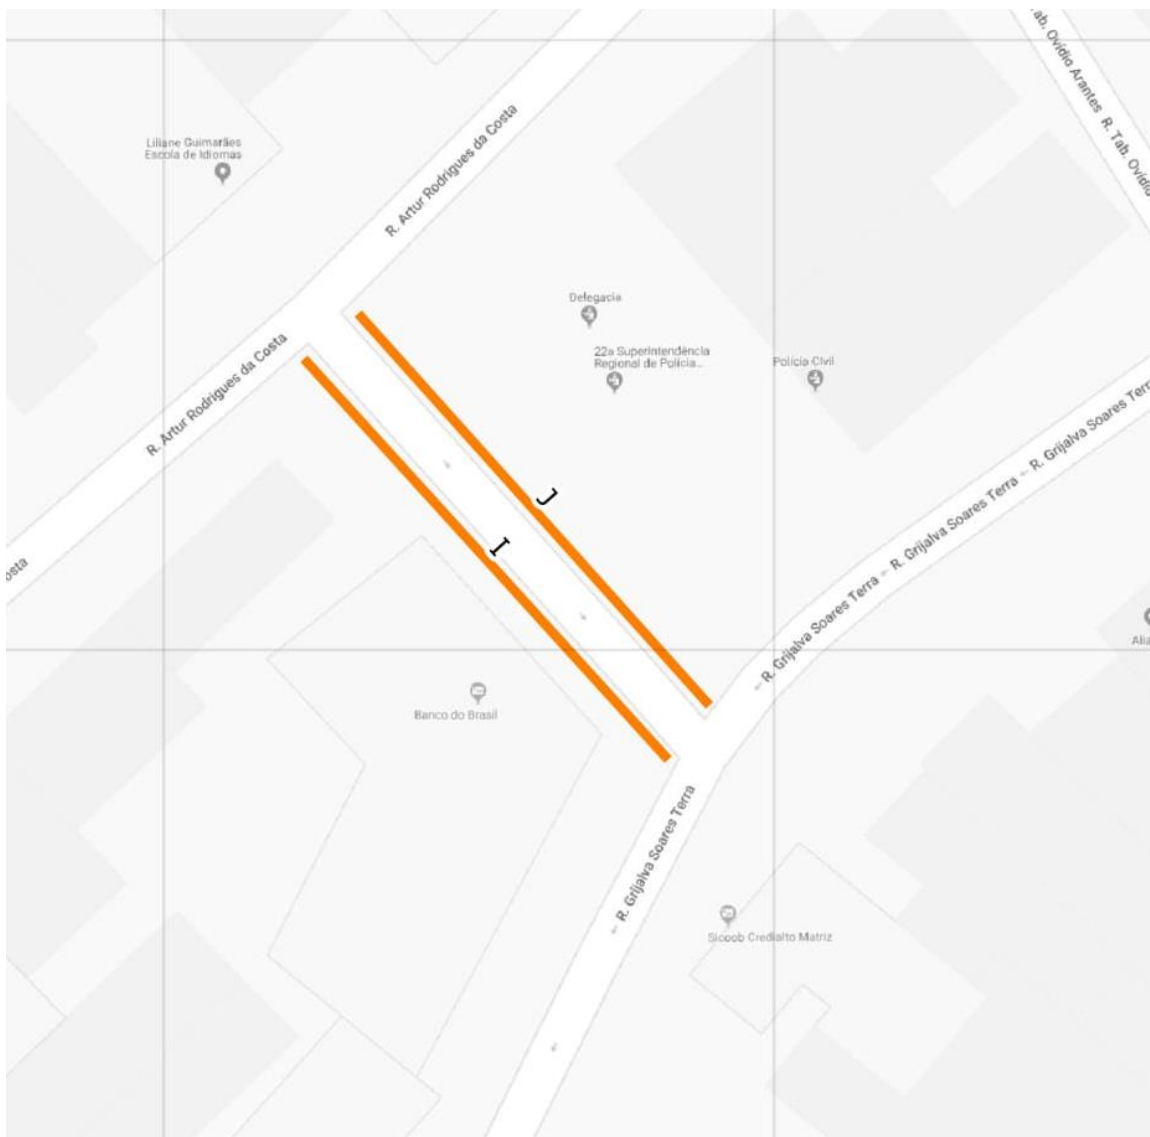
Figura 8 – Calçadas I e J

A investigação iniciou-se na **calçada I**, na esquina de interseção com a rua Arthur Rodrigues da Costa. Neste passeio um dos pontos analisados não respeita a largura mínima de faixa livre, apresentando valor inferior a 1,2 m (Imagem 13). Também não há piso tátil direcional e de alerta. Quanto à inclinação transversal, o máximo de 3% (três por cento) foi ultrapassado em um local dessa calçada.

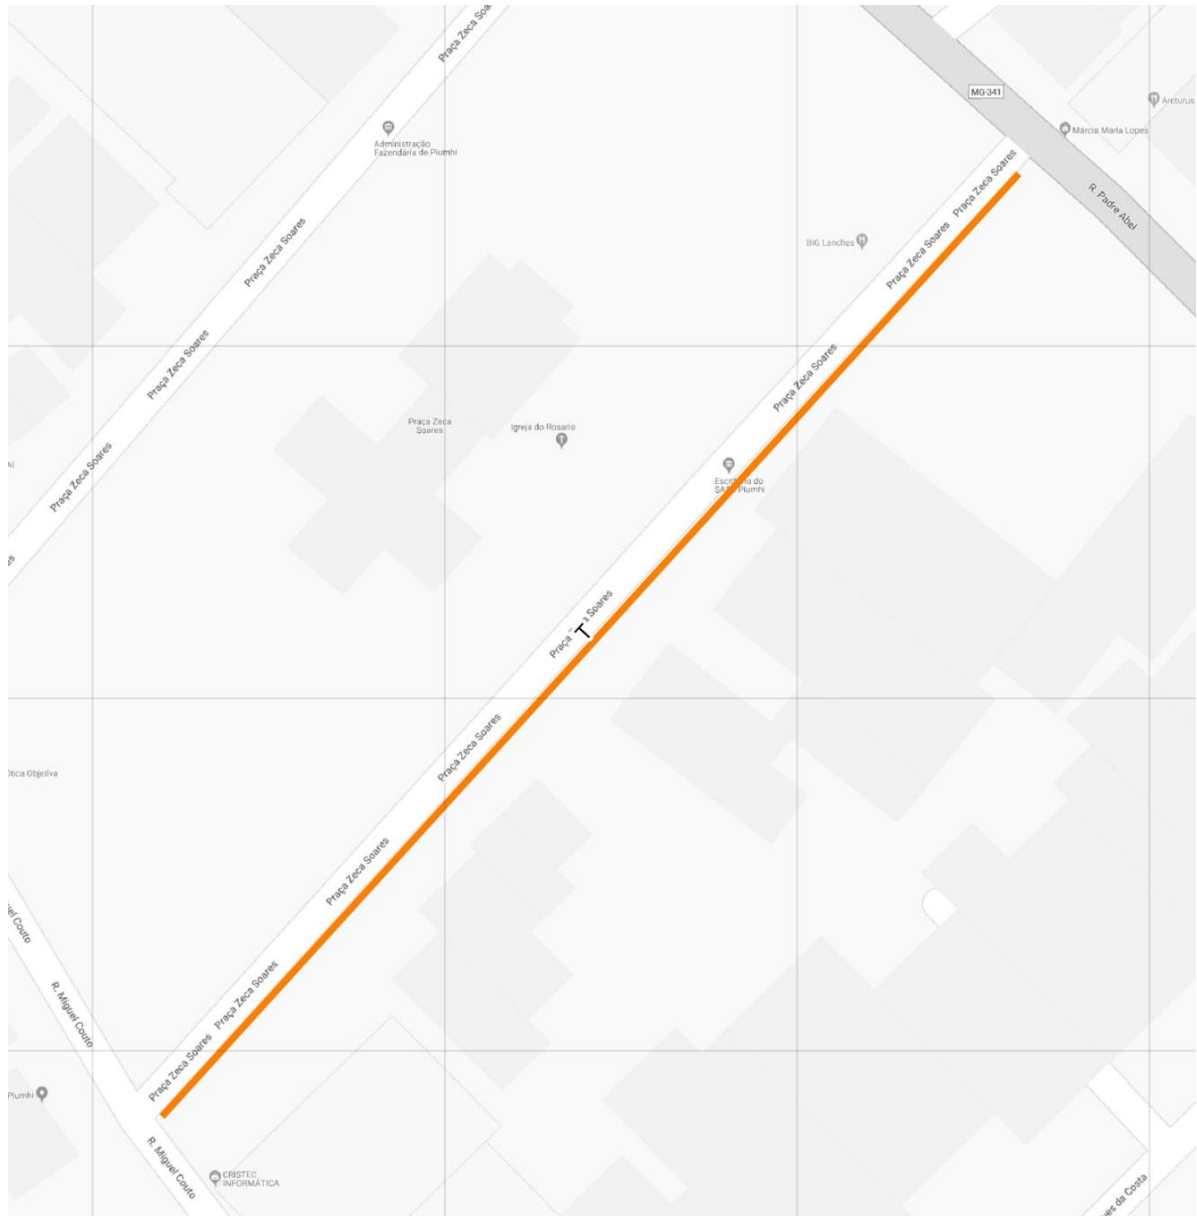
Figura 11 – Calçada T

Na **calçada T** constatou-se que, embora a largura da faixa livre seja igual ou superior ao recomendado na norma em toda sua extensão, existe um local em que a vegetação prejudica o fluxo de pedestres (Imagem 29a). Verificou-se também, a presença de um obstáculo na calçada entre um imóvel e outro (Imagem 29b). Em alguns locais a inclinação transversal ultrapassou o limite de 3%. Quanto aos rebaixamento de acesso aos PNE, nesta calçada existe um, em frente a um ponto comercial, que não atende às dimensões estabelecidas na NBR 9050.
